Asbestinventarisatetest

Emile Clauslaan 7, 9000 Gent

Attestnummer : 20230129-000249.000

Uitgegeven op : 29.01.2023

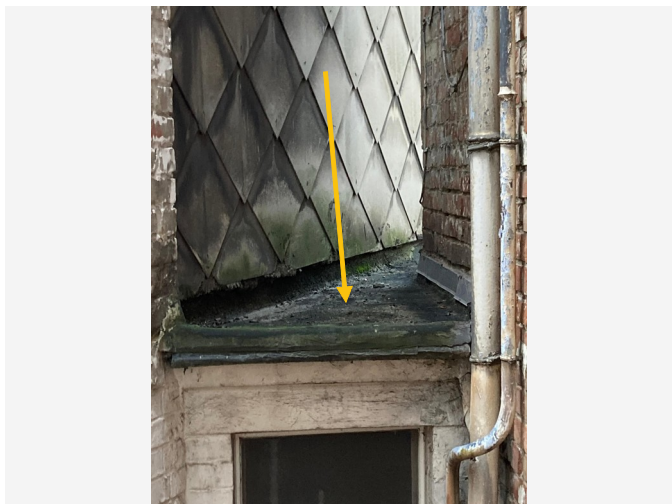
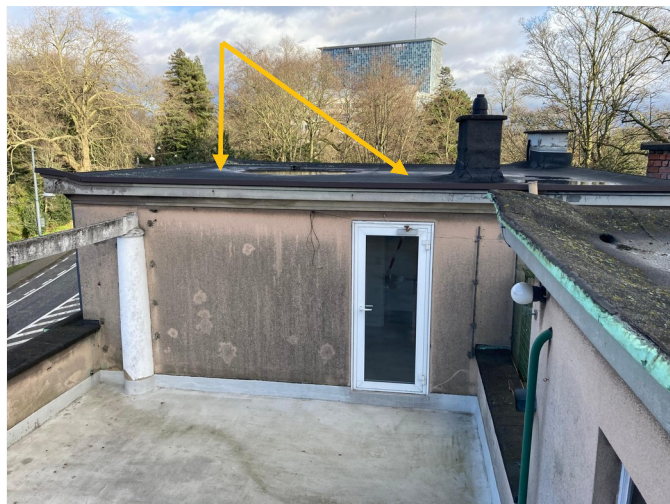
Eindbeoordeling materiaalrisico	Verhoogd materiaalrisico en/of verhoogde kans op vezelvrijgave
---------------------------------	--

Gebondenheid	Categorie 1: hechtgebonden in oorsprong
Asbestsoort (vezeltype)	Crocidoliet aanwezig
Asbestconcentratie	Laag (< 50%)
Afschermingsgraad van het gehele materiaal	Geheel of deels vrij aan de buitenlucht
Toestand van het materiaal	Matig beschadigd, matig verweerd

Beschrijving	Roofing - plat dak
Omgeving	Buiten
Primaire drager	Plat dak
Asbestmateriaal	Dak- en gevelbekleding - Roofing
Bindmiddel van asbestmateriaal	Bitumen (roofing, teer, asfalt)
Gebondenheid op basis van bindmiddel	Hecht
Hoeveelheid (oppervlakte - aantal)	• 38,00 m ² - 1 stuk
Totale oppervlakte	38,00 m ²
Eenvoudig bereikbaar	Ja
Bevestigingswijze	• Verlijmd, ingegoten, versmeerd
Identificatiemethode	Vaststelling zonder monsternamen

Destructieve handeling voor identificatie	Nee
Opmerking	Roofing ouder dan 2001, al dan niet bedekt met een latere laag roofing, is asbestverdacht. Gezien de functionaliteit van het dak na bemonstering niet kan gegarandeerd worden, werd deze niet bemonsterd.

Verwijderen

- Zorg voor een veilig beheer. Vermijd het beschadigen van het asbestmateriaal. Controleer de toestand jaarlijks op wijzigingen.

- Eenvoudige handelingen: mag via doe-het-zelf of door werknemer(s) met opleidingsattest eenvoudige handelingen
Cfr. Vlarewetgeving en Codex Welzijn op het werk

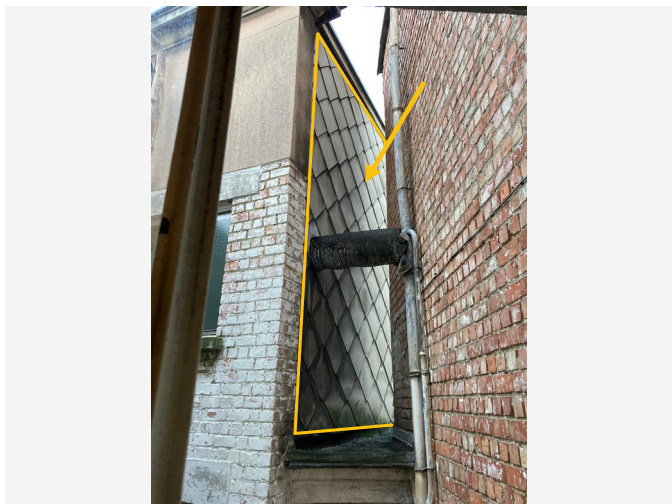
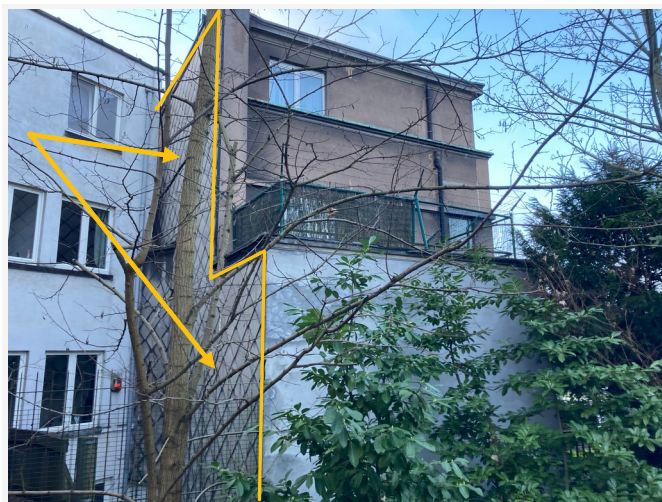
Eindbeoordeling materiaalrisico	Laag materiaalrisico en/of verlaagde kans op vezelvrijgave
---------------------------------	--

Gebondenheid	Categorie 1: hechtgebonden in oorsprong
Asbestsoort (vezeltype)	Crocidoliet aanwezig
Asbestconcentratie	Laag (< 50%)
Afschermingsgraad van het gehele materiaal	Geheel of deels vrij aan de buitenlucht
Toestand van het materiaal	Licht beschadigd, licht verweerd. Intact materiaal type Pical – asbestboard of categorie III 'gebondenheid'

Beschrijving	Leien gevelbekleding
Omgeving	Buiten
Primaire drager	Wand buitenschil
Asbestmateriaal	Dak- en gevelbekleding - Lei, shingle
Bindmiddel van asbestmateriaal	Cement
Gebondenheid op basis van bindmiddel	Hecht
Hoeveelheid (oppervlakte - aantal)	• 40,00 m ² - 1 stuk
Totale oppervlakte	40,00 m ²

Eenvoudig bereikbaar	Ja
Bevestigingswijze	<ul style="list-style-type: none">• Genageld, geniet
Identificatiemethode	Vaststelling zonder monstername
Destructieve handeling voor identificatie	Nee
Opmerking	Asbestverdacht - deze toepassing werd niet bemonsterd

Verwijderen

- Zorg voor een veilig beheer. Vermijd het beschadigen van het asbestmateriaal. Controleer de toestand jaarlijks op wijzigingen.

- Eenvoudige handelingen: mag via doe-het-zelf of door werknemer(s) met opleidingsattest eenvoudige handelingen
Cfr. VLAREM wetgeving en CODEX Welzijn op het Werk. De voorschriften van de regelgeving dienen strikt opgevolgd te worden bij het verwijderen. Verwijderen kan met handgereedschap (geen werktuigen met hoge snelheid). Vermijd het beschadigen van deze asbesttoepassing. Niet breken, niet gooien.
- Eenvoudige handelingen: enkel door erkend asbestverwijderaar
Indien de leien niet kunnen verwijderd worden zonder deze te beschadigen dan dient men beroep te doen op een erkend asbestverwijderaar voor het verwijderen ervan.

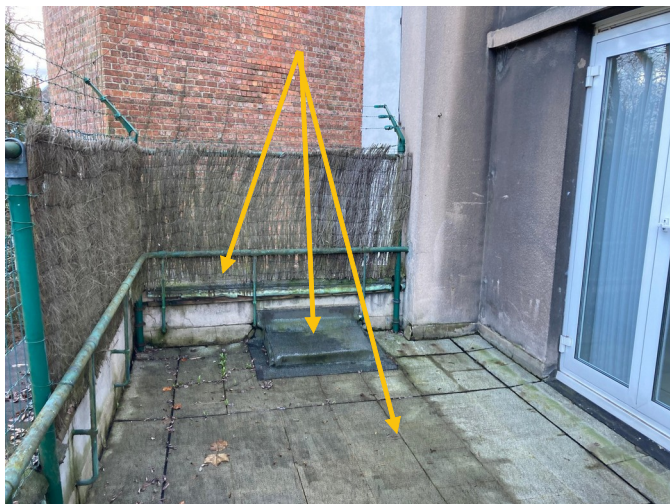
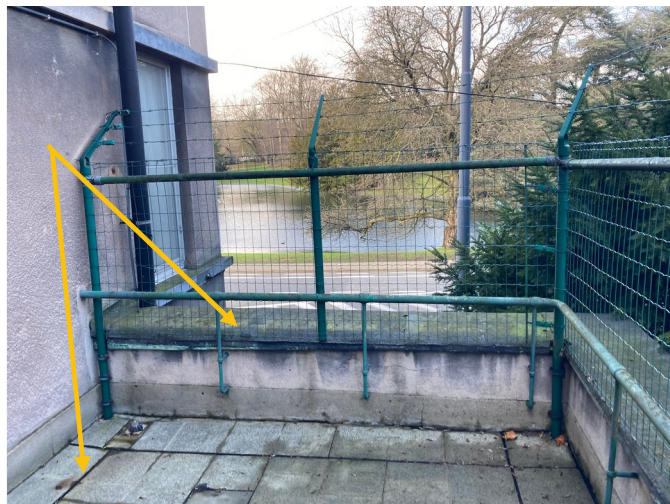
Eindbeoordeling materiaalrisico	Laag materiaalrisico en/of verlaagde kans op vezelvrijgave
---------------------------------	--

Gebondenheid	Categorie 1: hechtgebonden in oorsprong
Asbestsoort (vezeltype)	Crocidoliet aanwezig
Asbestconcentratie	Laag (< 50%)
Afschermingsgraad van het gehele materiaal	Geheel of deels vrij aan de buitenlucht
Toestand van het materiaal	Licht beschadigd, licht verweerd. Intact materiaal type Pical – asbestboard of categorie III 'gebondenheid'

Beschrijving	Roofing - terras met tegelvloer
Omgeving	Buiten
Primaire drager	Plat dak
Asbestmateriaal	Dak- en gevelbekleding - Roofing
Bindmiddel van asbestmateriaal	Bitumen (roofing, teer, asfalt)
Gebondenheid op basis van bindmiddel	Hecht
Hoeveelheid (oppervlakte - aantal)	• 15,00 m ² - 1 stuk
Totale oppervlakte	15,00 m ²
Eenvoudig bereikbaar	Ja
Bevestigingswijze	• Verlijmd, ingegoten, versmeerd
Identificatiemethode	Vaststelling zonder monsternamen

Destructieve handeling voor identificatie	Nee
Opmerking	Roofing ouder dan 2001, al dan niet bedekt met een latere roofing, is asbestverdacht. Gezien de functionaliteit van het dak na bemonstering niet kan gegarandeerd worden, werd deze niet bemonsterd.

Zorgvuldig beheren

- Zorg voor een veilig beheer. Vermijd het beschadigen van het asbestmateriaal. Controleer de toestand jaarlijks op wijzigingen.

- Eenvoudige handelingen: mag via doe-het-zelf of door werknemer(s) met opleidingsattest eenvoudige handelingen
Cfr. VLAREM wetgeving en Codex Welzijn op het werk.

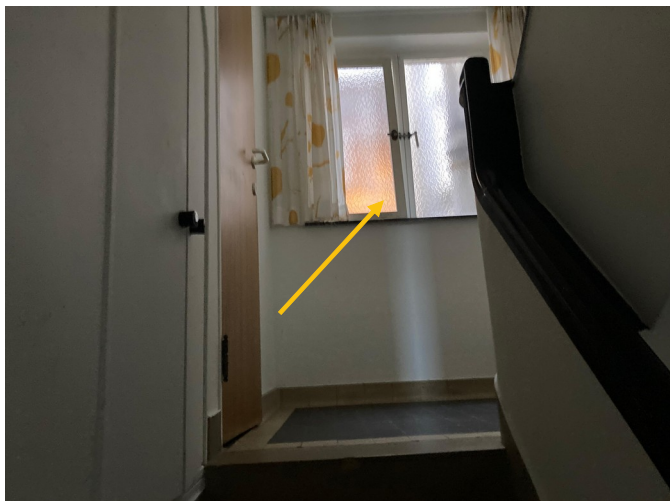
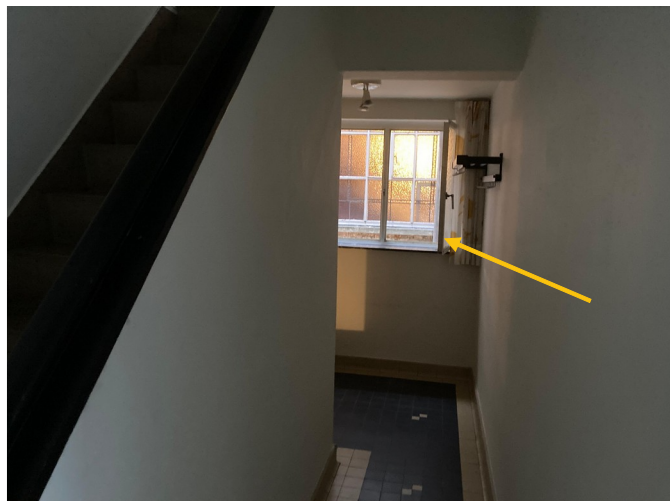
Fiche 4: Mastiek (initiële) buitenschrijnwerk (enkel glas)

Eindbeoordeling materiaalrisico	Laag materiaalrisico en/of verlaagde kans op vezelvrijgave
---------------------------------	--

Gebondenheid	Categorie 1: hechtgebonden in oorsprong
Asbestsoort (vezeltype)	Alleen chrysotiel
Asbestconcentratie	Laag (< 50%)
Afschermingsgraad van het gehele materiaal	Geheel of deels (ook) vrij aan de binnenlucht
Toestand van het materiaal	Licht beschadigd, licht verweerd. Intact materiaal type Pical – asbestboard of categorie III 'gebondenheid'

#	Type	Referentie	Resultaat
4.1	Puntmonster	AHST3	Chrysotiel

Beschrijving	Mastiek (initiële) buitenschrijnwerk (enkel glas)
Omgeving	Grenst aan binnen- en buitenlucht
Primaire drager	Wandopening verticaal (raam, deur, ...)
Asbestmateriaal	In-situ afwerkingslagen - Pasta, stopverf, voegsel, stopsel, vulsel, mastiek, kitten, ...
Bindmiddel van asbestmateriaal	Kitten, mastiek, pasta
Gebondenheid op basis van bindmiddel	Hecht
Hoeveelheid (gewicht - aantal)	• 10,00 kg - 1 stuk

Totaal gewicht	10,00 kg
Eenvoudig bereikbaar	Ja
Bevestigingswijze	<ul style="list-style-type: none"> • Verlijmd, ingegoten, versmeerd
Identificatiemethode	Vaststelling met monsternamen
Destructieve handeling voor identificatie	Nee
Opmerking	<p>Een gedeelte van het buitenschrijnwerk dateert van 2000 met name thermisch geïsoleerd aluminium buitenschrijnwerk met dubbel glas. Dit buitenschrijnwerk is niet asbestverdacht.</p> <p>Het initiële schrijnwerk met enkel glas heeft wel asbestverdacht mastiek - na bemonstering blijkt het mastiek chrysotiel te bevatten en is alsdusdanig asbesthoudend.</p>

Zorgvuldig beheren

- Zorg voor een veilig beheer. Vermijd het beschadigen van het asbestmateriaal. Controleer de toestand jaarlijks op wijzigingen.

- Eenvoudige handelingen: mag via doe-het-zelf of door werknemer(s) met opleidingsattest eenvoudige handelingen
Cfr. VLAREM wetgeving en Codex Welzijn op het werk.

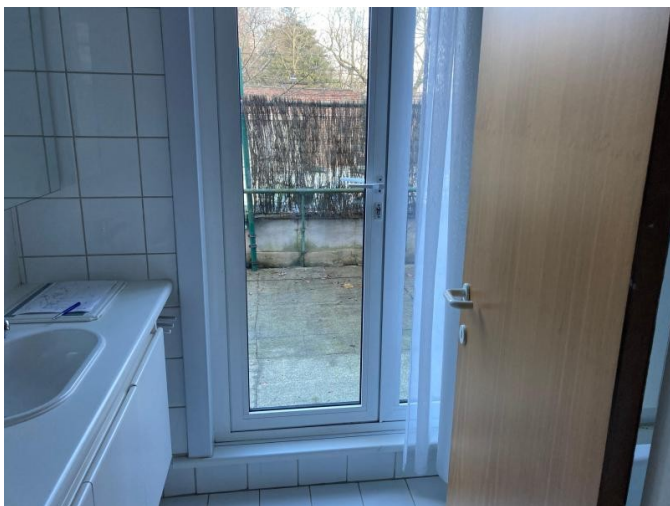
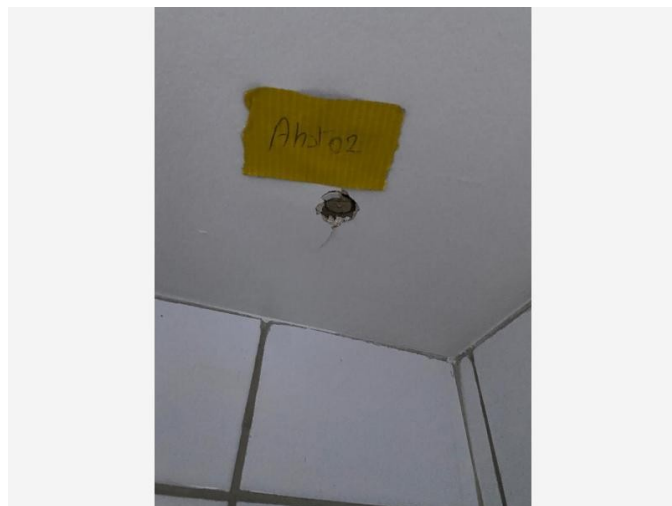
Fiche 5: Pleister - plafond

Geen asbest

#	Type	Referentie	Resultaat
5.1	Mengmonster	AHST2	Geen asbest

Beschrijving	Pleister - plafond
Omgeving	Binnen
Primaire drager	Binnenwand
Bindmiddel van materiaal	Gips - kalk

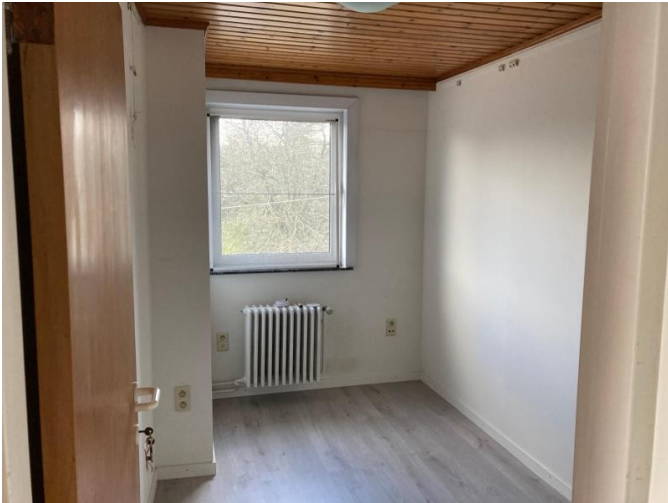
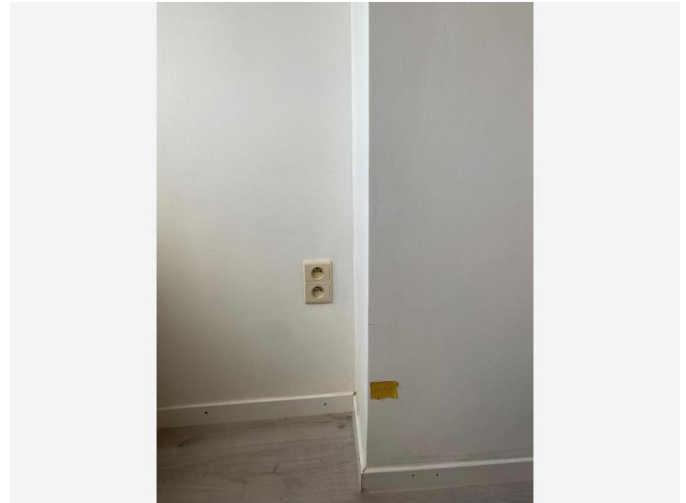
Fiche 6: Pleister wand

Geen asbest

#	Type	Referentie	Resultaat
6.1	Mengmonster	AHST1	Geen asbest

Beschrijving	Pleister wand
Omgeving	Binnen
Primaire drager	Binnenwand

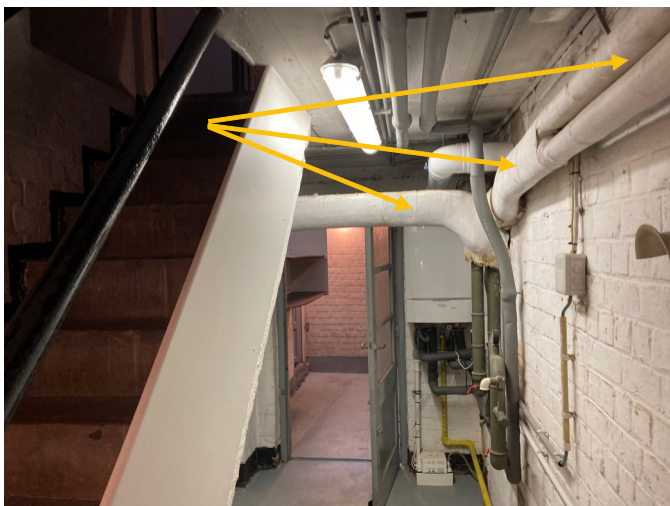
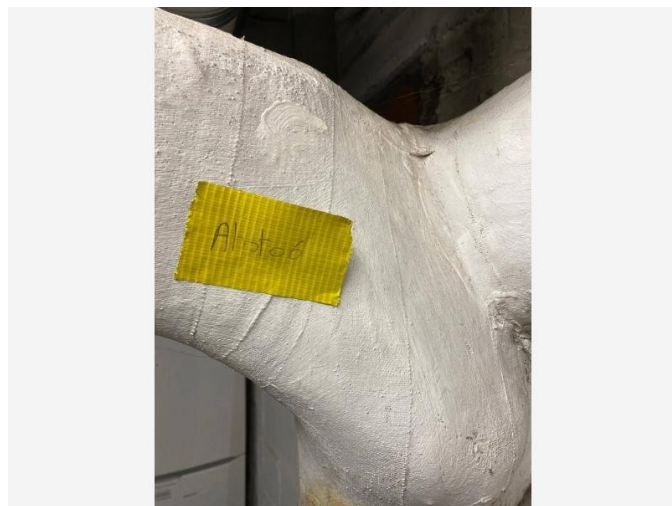
Fiche 7: Thermische leidingisolatie

Geen asbest

#	Type	Referentie	Resultaat
7.1	Mengmonster	AHST6	Geen asbest

Gebondenheid op basis van bindmiddel	Niet-hechtgebonden
Hoeveelheid (lengte - omtrek - dikte - aantal)	<ul style="list-style-type: none">• 12,00 m - 62,00 cm - 5,00 cm - 1 stuk
Totaal volume	0,372 m ³
Identificatiemethode	Vaststelling met monstername
Destructieve handeling voor identificatie	Nee
Opmerking	Thermische isolatie werd bemonsterd. Na analyse blijkt de bemonsterde thermische isolatie niet asbesthoudend.

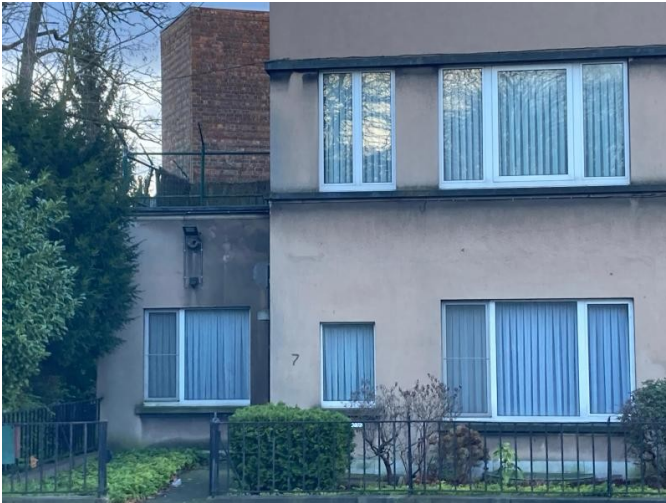
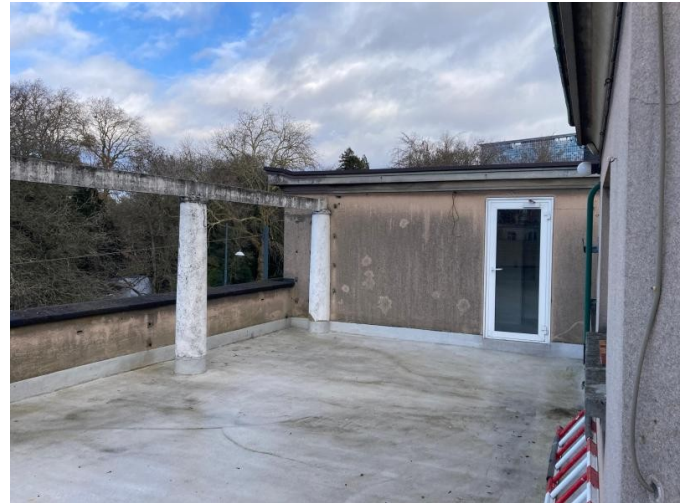
Fiche 8: Crepi

Geen asbest

#	Type	Referentie	Resultaat
8.1	Mengmonster	AHST7	Geen asbest

Beschrijving	Crepi
Omgeving	Buiten
Primaire drager	Wand buitenschil
