Asbestinventarisatetest

Schoolstraat 53, 9860 Oosterzele

Attestnummer : 20230226-000047.001

Uitgegeven op : 26.02.2023

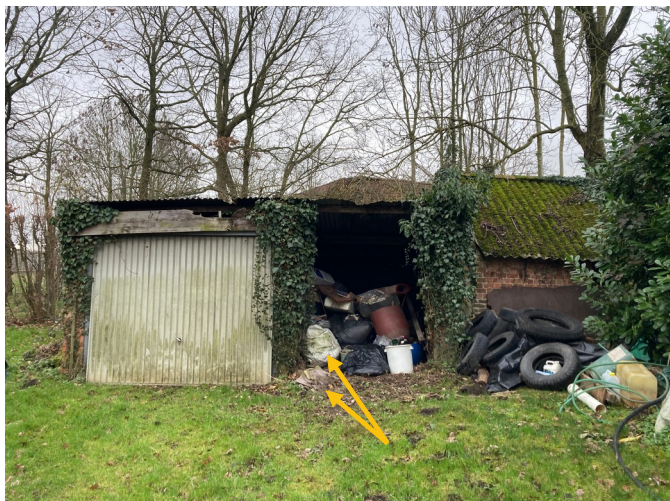
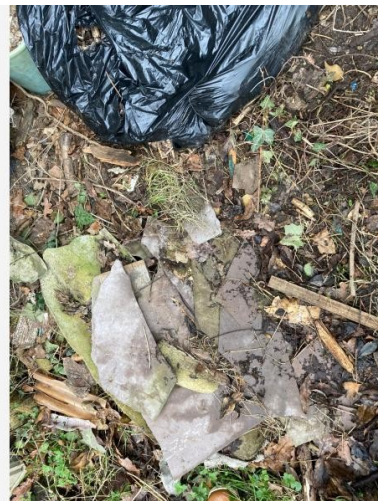
Fiche 1: Tuin - menuiserie (brokstukken/resten)

Asbestmateriaal - afvalstof

Dringend verwijderen

Beschrijving	Tuin - menuiserite (brokstukken/resten)
Type afvalstof	Betreft resten (contaminatie) van verwerking of beschadiging
Type resten (contaminatie)	<ul style="list-style-type: none">• Stukken, fragmenten (los, opliggend)
Besmette materialen	<ul style="list-style-type: none">• Geen (er is geen vermenging met ander materiaal)
Bron van de resten	Bron van de resten is niet meer aanwezig
Omgeving	Buiten
Primaire drager	Vloer
Gebondenheid resten	Hecht
Hoeveelheid (gewicht - aantal)	<ul style="list-style-type: none">• 25,00 kg - 1 stuk
Totaal gewicht	25,00 kg
Eenvoudig bereikbaar	Ja
Identificatiemethode	Vaststelling zonder monsternamen
Opmerking	Deels los op de grond, deels verpakt in een witte zak

- Verwijder het asbestafval.

- Eenvoudige handelingen: mag via doe-het-zelf of door werknemer(s) met opleidingsattest eenvoudige handelingen
Cfr. VLAREM en Codex Welzijn op het werk. Asbestafval reglementair ruimen - bevochtigen om vezelverspreiding te voorkomen.

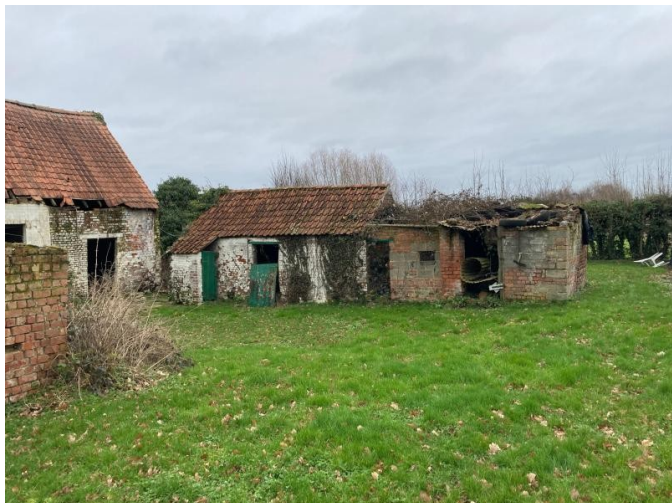
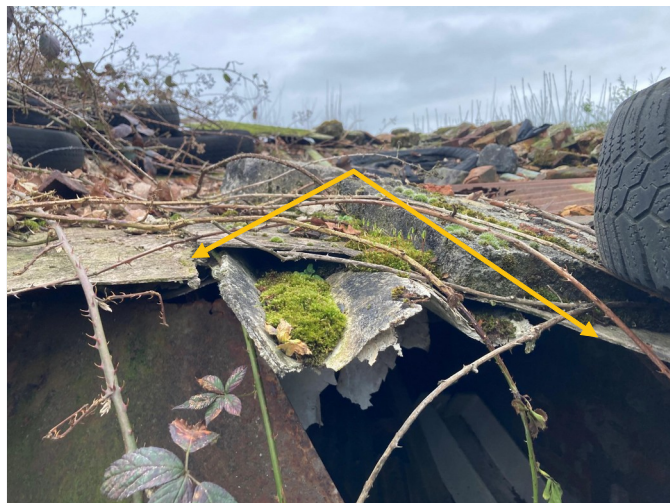
Fiche 2: Bijgebouw 1 – menuiserie plaat dakbedekking

Het asbestmateriaal valt onder de mijlpaal van 2040.

Verwijderen

Eindbeoordeling materiaalrisico	Verhoogd materiaalrisico en/of verhoogde kans op vezelvrijgave
---------------------------------	--

Gebondenheid	Categorie 1: hechtgebonden in oorsprong
Asbestsoort (vezeltype)	Crocidoliet aanwezig
Asbestconcentratie	Laag (< 50%)
Afschermingsgraad van het gehele materiaal	Geheel of deels vrij aan de buitenlucht
Toestand van het materiaal	Matig beschadigd, matig verweerd

Beschrijving	Bijgebouw 1 - menuiserie plaat dakbedekking
Omgeving	Buiten
Primaire drager	Schuin dak
Asbestmateriaal	Plaat, paneel, tablet - Type Menuiserie
Bindmiddel van asbestmateriaal	Cement
Gebondenheid op basis van bindmiddel	Hecht
Hoeveelheid (oppervlakte - dikte - aantal)	• 3,00 m ² - 0,30 cm - 1 stuk

- Zorg voor een veilig beheer. Vermijd het beschadigen van het asbestmateriaal. Controleer de toestand jaarlijks op wijzigingen.
- Hemelwater dat afspoelt van asbestcement daken of gevels kan asbestdeeltjes bevatten. Gebruik het enkel voor gesloten circuits (bv. spoelen toiletten). Reinig na het vervangen van het dak of de gevel de dakgoten en regenwaterput of -ton om asbesthoudend sediment of slib te verwijderen

- Eenvoudige handelingen: mag via doe-het-zelf of door werknemer(s) met opleidingsattest eenvoudige handelingen
Conform VLAREM wetgeving en de Codex Welzijn op het Werk. Alle voorzorgsmaatregelen opgenomen in deze wetgevingen dienen strikt nageleefd te worden. De toestand van het materiaal dient bij verwijdering ongewijzigd te blijven. Verwijderen kan met handgereedschap (geen werktuigen met hoge snelheid). Vermijd het beschadigen van deze asbesttoepassing.
- Eenvoudige handelingen: enkel door erkend asbestverwijderaar
Indien de platen niet kunnen verwijderd worden zonder deze te beschadigen dan dient men beroep te doen

op een erkend asbestverwijderaar voor het verwijderen ervan.

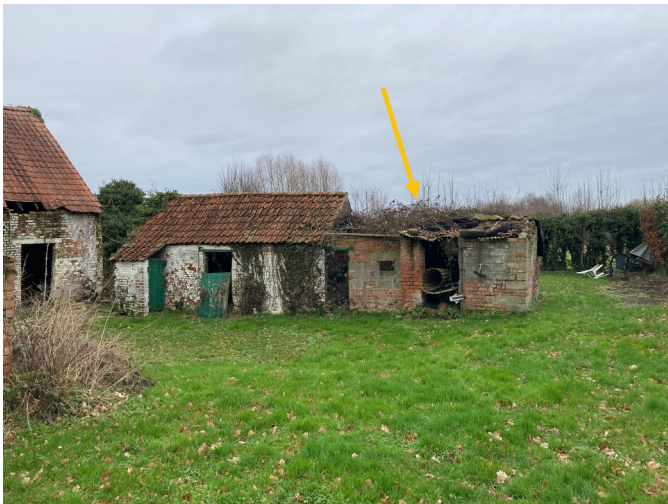
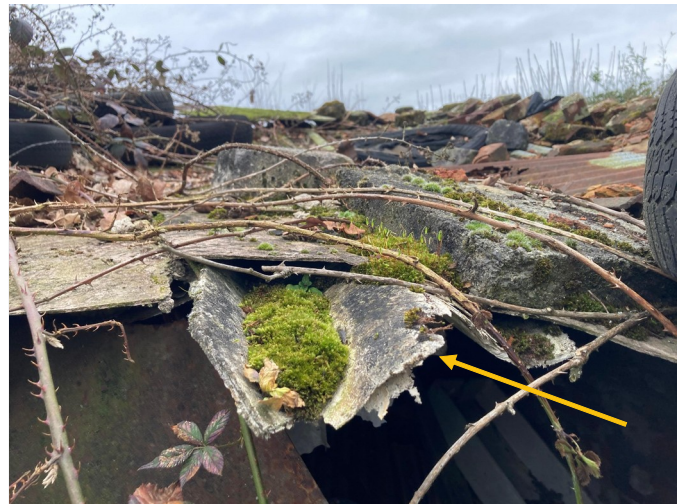
Het asbestmateriaal valt onder de mijlpaal van 2034.

Verwijderen

Eindbeoordeling materiaalrisico	Verhoogd materiaalrisico en/of verhoogde kans op vezelvrijgave
---------------------------------	--

Gebondenheid	Categorie 1: hechtgebonden in oorsprong
Asbestsoort (vezeltype)	Crocidoliet aanwezig
Asbestconcentratie	Laag (< 50%)
Afschermingsgraad van het gehele materiaal	Geheel of deels vrij aan de buitenlucht
Toestand van het materiaal	Matig beschadigd, matig verweerd

Beschrijving	Bijgebouw 1 - golfplaten dakbedekking
Omgeving	Buiten
Primaire drager	Schuin dak
Asbestmateriaal	Dak- en gevelbekleding - Golfplaat
Bindmiddel van asbestmateriaal	Cement
Gebondenheid op basis van bindmiddel	Hecht
Hoeveelheid (oppervlakte - aantal)	• 3,00 m ² - 1 stuk
Totale oppervlakte	3,00 m ²

- Zorg voor een veilig beheer. Vermijd het beschadigen van het asbestmateriaal. Controleer de toestand jaarlijks op wijzigingen.
- Verwijder dit asbestmateriaal zo snel mogelijk. Volg de toestand goed op.

- Eenvoudige handelingen: mag via doe-het-zelf of door werknemer(s) met opleidingsattest eenvoudige handelingen
Conform VLAREM wetgeving en de Codex Welzijn op het Werk. Alle voorzorgsmaatregelen opgenomen in deze wetgevingen dienen strikt nageleefd te worden. De toestand van het materiaal dient bij verwijdering ongewijzigd te blijven. Verwijderen kan met handgereedschap (geen werktuigen met hoge snelheid). Vermijd het beschadigen van deze asbesttoepassing.
- Eenvoudige handelingen: enkel door erkend asbestverwijderaar
Indien de platen niet kunnen verwijderd worden zonder deze te beschadigen dan dient men beroep te doen op een erkend asbestverwijderaar voor het verwijderen ervan.

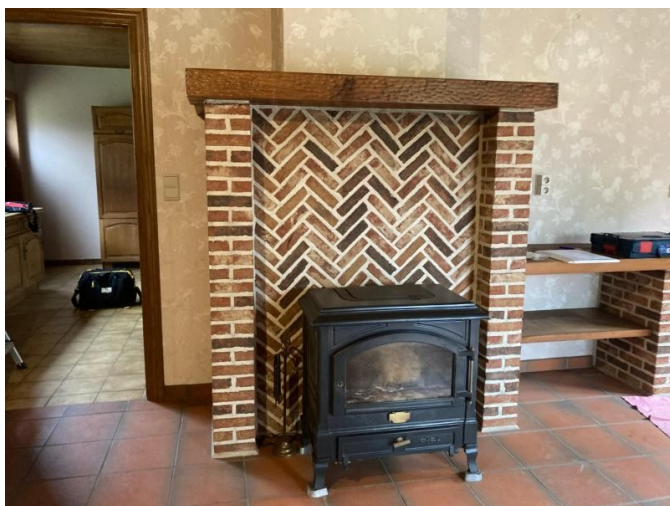
Het asbestmateriaal valt onder de mijlpaal van 2040.

Verwijderen

Eindbeoordeling materiaalrisico	Verhoogd materiaalrisico en/of verhoogde kans op vezelvrijgave
---------------------------------	--

Gebondenheid	Categorie 3: niet-hechtgebonden met weinig of geen matrix
Asbestsoort (vezeltype)	Alleen chrysotiel
Asbestconcentratie	Hoog (>= 50%)
Afschermingsgraad van het gehele materiaal	Geheel of deels (ook) vrij aan de binnenlucht
Toestand van het materiaal	Licht beschadigd, licht verweerd. Intact materiaal type Pical – asbestboard of categorie III 'gebondenheid'

Beschrijving	Asbestkoord kachel
Omgeving	Binnen
Primaire drager	HVAC infrastructuur en uitrusting
Asbestmateriaal	Koord, lint, band, strip
Bindmiddel van asbestmateriaal	Weinig of geen bindmiddel (textiel, bevolking, ...)
Gebondenheid op basis van bindmiddel	Niet-hechtgebonden
Hoeveelheid (lengte - omtrek - aantal)	• 1,67 m - 0,50 cm - 1 stuk
Totale oppervlakte	0,008 m ²
Eenvoudig bereikbaar	Ja
Bevestigingswijze	• Verlijmd, ingegoten, versmeerd

Identificatiemethode	Vaststelling zonder monstername
Destructieve handeling voor identificatie	Nee
Opmerking	Asbestkoord aanwezig ter hoogte van zijdeur kachel. Vermoedelijk is er ook asbestkoord aanwezig ter hoogte van front (dit kon niet geverifieerd worden gezien deze door een ontbrekend onderdeel niet kan geopend worden).

- Zorg voor een veilig beheer. Vermijd het beschadigen van het asbestmateriaal. Controleer de toestand jaarlijks op wijzigingen.

- Eenvoudige handelingen: mag via doe-het-zelf of door werknemer(s) met opleidingsattest eenvoudige handelingen
Cfr. VLAREM wetgeving en Codex Welzijn op het werk. Niet hechtgebonden toepassing - hoog risico op vezelverspreiding bij manipulatie. De asbestkoord grondig bevochtigen (doordrenken) bij verwijdering om vezelverspreiding tegen te gaan.

Na verwijdering behandelen als asbestafval.

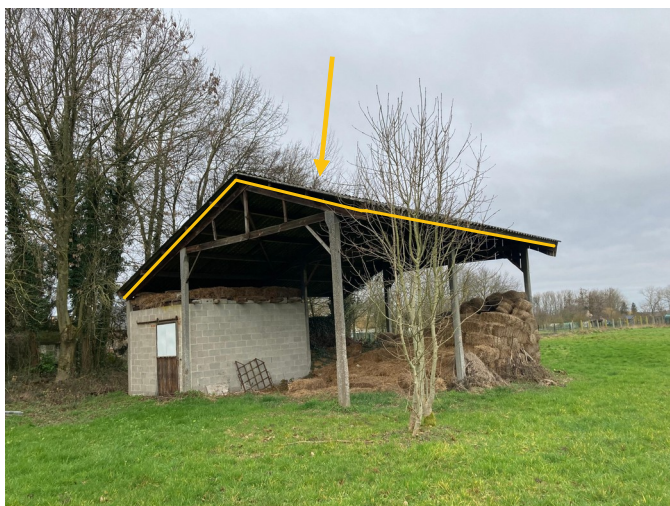
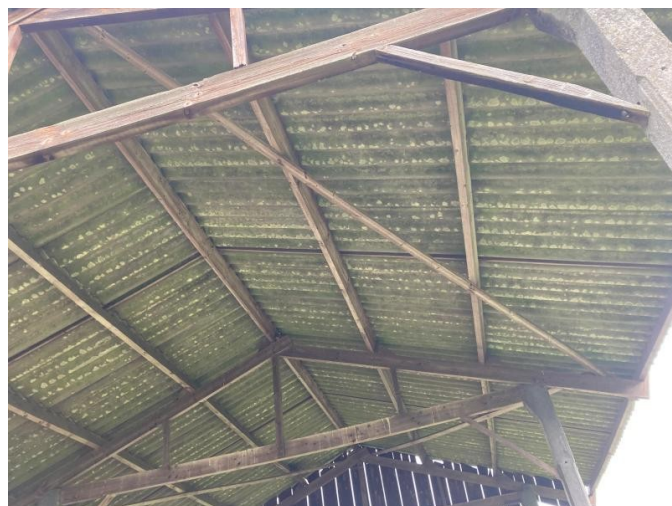
Het asbestmateriaal valt onder de mijlpaal van 2034.

Verwijderen

Eindbeoordeling materiaalrisico	Verhoogd materiaalrisico en/of verhoogde kans op vezelvrijgave
---------------------------------	--

Gebondenheid	Categorie 1: hechtgebonden in oorsprong
Asbestsoort (vezeltype)	Crocidoliet aanwezig
Asbestconcentratie	Laag (< 50%)
Afschermingsgraad van het gehele materiaal	Geheel of deels vrij aan de buitenlucht
Toestand van het materiaal	Matig beschadigd, matig verweerd

Beschrijving	Veldschuur - golfplaten dakbedekking
Omgeving	Buiten
Primaire drager	Schuin dak
Asbestmateriaal	Dak- en gevelbekleding - Golfplaat
Bindmiddel van asbestmateriaal	Cement
Gebondenheid op basis van bindmiddel	Hecht
Hoeveelheid (oppervlakte - aantal)	• 120,00 m ² - 1 stuk
Totale oppervlakte	120,00 m ²
Eenvoudig bereikbaar	Ja

- Zorg voor een veilig beheer. Vermijd het beschadigen van het asbestmateriaal. Controleer de toestand jaarlijks op wijzigingen.

- Eenvoudige handelingen: mag via doe-het-zelf of door werknemer(s) met opleidingsattest eenvoudige handelingen
Deze verwijdermethode valt onder de vorm van eenvoudige handelingen conform de VLAREM wetgeving en de Codex Welzijn op het Werk. Alle voorzorgsmaatregelen opgenomen in deze wetgevingen dienen strikt nageleefd te worden. De toestand van het materiaal dient bij verwijdering ongewijzigd te blijven. Verwijderen kan met handgereedschap (geen werktuigen met hoge snelheid). Vermijd het beschadigen van deze asbesttoepassing.
- Eenvoudige handelingen: enkel door erkend asbestverwijderaar
Indien de platen niet kunnen verwijderd worden zonder deze te beschadigen dan dient men beroep te doen op een erkend asbestverwijderaar voor het verwijderen ervan.

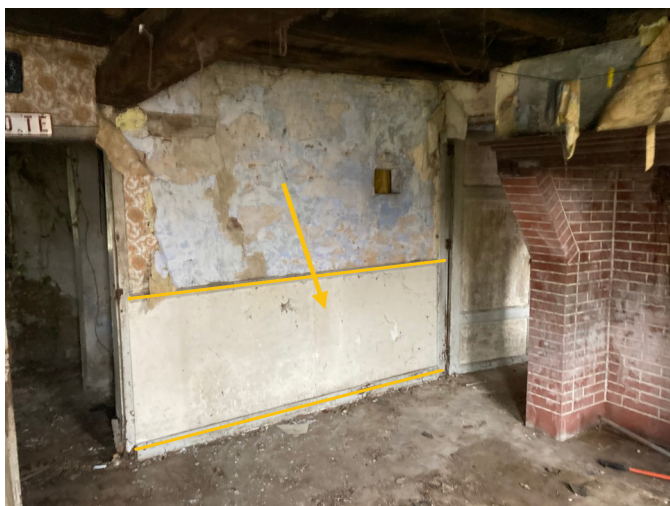
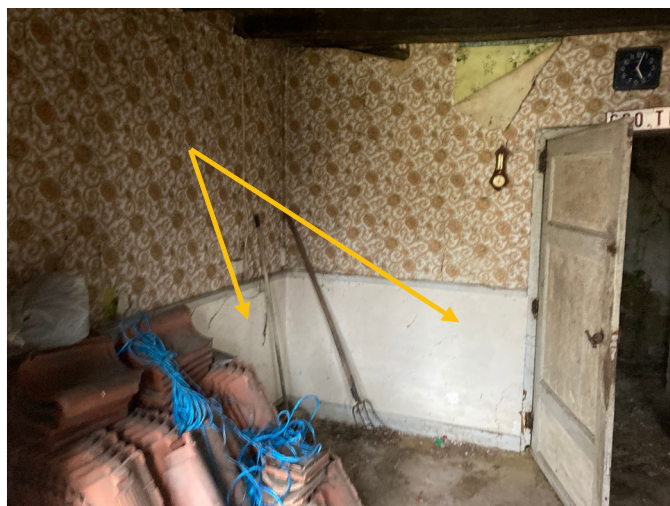
Het asbestmateriaal valt onder de mijlpaal van 2040.

Verwijderen

Eindbeoordeling materiaalrisico	Verhoogd materiaalrisico en/of verhoogde kans op vezelvrijgave
---------------------------------	--

Gebondenheid	Categorie 1: hechtgebonden in oorsprong
Asbestsoort (vezeltype)	Crocidoliet aanwezig
Asbestconcentratie	Laag (< 50%)
Afschermingsgraad van het gehele materiaal	Geheel of deels (ook) vrij aan binnenluchtstromen
Toestand van het materiaal	Licht beschadigd, licht verweerd. Intact materiaal type Pical – asbestboard of categorie III 'gebondenheid'

Beschrijving	Menuiserie plaat
Omgeving	Binnen
Primaire drager	Binnenwand
Asbestmateriaal	Plaat, paneel, tablet - Type Menuiserie
Bindmiddel van asbestmateriaal	Cement
Gebondenheid op basis van bindmiddel	Hecht
Hoeveelheid (oppervlakte - dikte - aantal)	• 5,00 m ² - 0,30 cm - 1 stuk
Totaal volume	0,015 m ³

- Zorg voor een veilig beheer. Vermijd het beschadigen van het asbestmateriaal. Controleer de toestand jaarlijks op wijzigingen.

- Eenvoudige handelingen: mag via doe-het-zelf of door werknemer(s) met opleidingsattest eenvoudige handelingen
Deze verwijdermethode valt onder de vorm van eenvoudige handelingen conform de VLAREM wetgeving en de Codex Welzijn op het Werk. Alle voorzorgsmaatregelen opgenomen in deze wetgevingen dienen strikt nageleefd te worden. De toestand van het materiaal dient bij verwijdering ongewijzigd te blijven. Verwijderen kan met handgereedschap (geen werktuigen met hoge snelheid). Vermijd het beschadigen van deze asbesttoepassing.
- Eenvoudige handelingen: enkel door erkend asbestverwijderaar
Indien de platen niet kunnen verwijderd worden zonder deze te beschadigen dan dient men beroep te doen op een erkend asbestverwijderaar voor het verwijderen ervan.

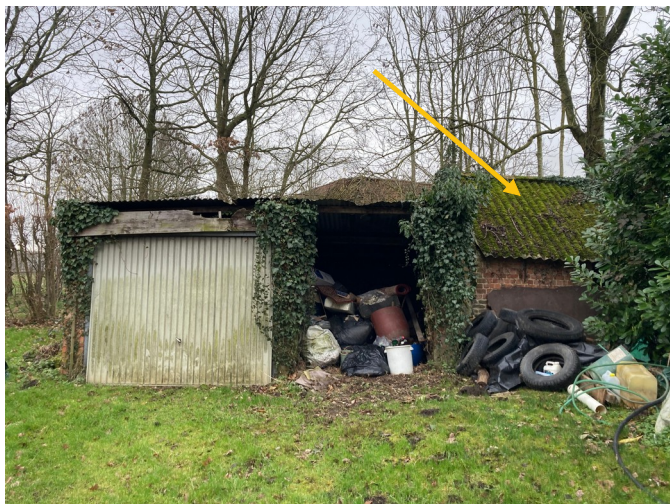
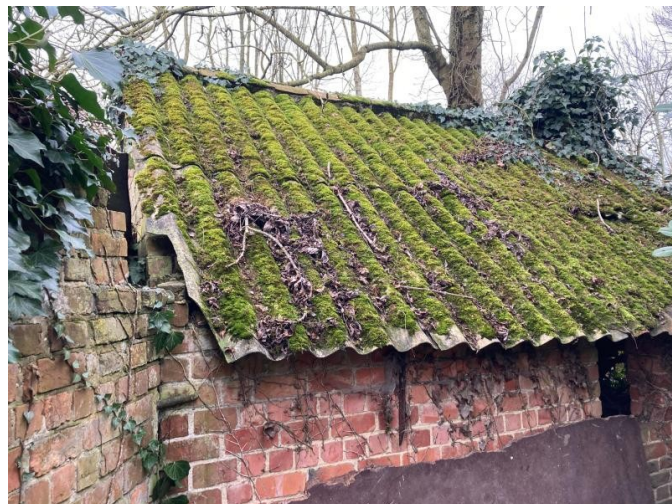
Het asbestmateriaal valt onder de mijlpaal van 2034.

Verwijderen

Eindbeoordeling materiaalrisico	Verhoogd materiaalrisico en/of verhoogde kans op vezelvrijgave
---------------------------------	--

Gebondenheid	Categorie 1: hechtgebonden in oorsprong
Asbestsoort (vezeltype)	Crocidoliet aanwezig
Asbestconcentratie	Laag (< 50%)
Afschermingsgraad van het gehele materiaal	Geheel of deels vrij aan de buitenlucht
Toestand van het materiaal	Matig beschadigd, matig verweerd

Beschrijving	Bijgebouw 2 - golfplaten dakbedekking
Omgeving	Buiten
Primaire drager	Schuin dak
Asbestmateriaal	Dak- en gevelbekleding - Golfplaat
Bindmiddel van asbestmateriaal	Cement
Gebondenheid op basis van bindmiddel	Hecht
Hoeveelheid (oppervlakte - aantal)	• 7,00 m ² - 1 stuk

- Zorg voor een veilig beheer. Vermijd het beschadigen van het asbestmateriaal. Controleer de toestand jaarlijks op wijzigingen.
- Hemelwater dat afspoelt van asbestcement daken of gevels kan asbestdeeltjes bevatten. Gebruik het enkel voor gesloten circuits (bv. spoelen toiletten). Reinig na het vervangen van het dak of de gevel de dakgoten en regenwaterput of -ton om asbesthoudend sediment of slib te verwijderen

- Eenvoudige handelingen: mag via doe-het-zelf of door werknemer(s) met opleidingsattest eenvoudige handelingen
Deze verwijdermethode valt onder de vorm van eenvoudige handelingen conform de VLAREM wetgeving en de Codex Welzijn op het Werk. Alle voorzorgsmaatregelen opgenomen in deze wetgevingen dienen strikt nageleefd te worden. De toestand van het materiaal dient bij verwijdering ongewijzigd te blijven. Verwijderen kan met handgereedschap (geen werktuigen met hoge snelheid). Vermijd het beschadigen van deze asbesttoepassing.
- Eenvoudige handelingen: enkel door erkend asbestverwijderaar
Indien de golfplaten niet kunnen verwijderd worden zonder deze te beschadigen dan dient men beroep te

doen op een erkend asbestverwijderaar voor het verwijderen ervan.

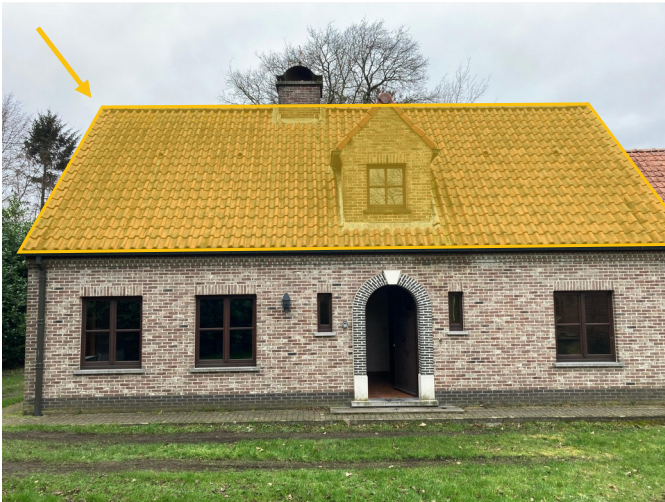
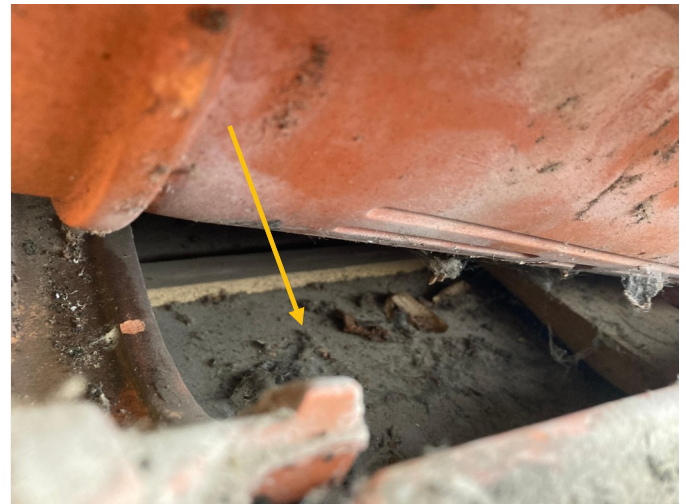
Het asbestmateriaal valt onder de mijlpaal van 2040.

Zorgvuldig beheren

Eindbeoordeling materiaalrisico	Laag materiaalrisico en/of verlaagde kans op vezelvrijgave
---------------------------------	--

Gebondenheid	Categorie 1: hechtgebonden in oorsprong
Asbestsoort (vezeltype)	Crocidoliet aanwezig
Asbestconcentratie	Laag (< 50%)
Afschermingsgraad van het gehele materiaal	Geheel of deels (ook) vrij aan de binnenlucht
Toestand van het materiaal	Onbeschadigd, niet verweerd

Beschrijving	Menuiserite onderdak
Omgeving	Binnen
Primaire drager	Schuin dak
Asbestmateriaal	Plaat, paneel, tablet - Type Menuiserite
Bindmiddel van asbestmateriaal	Cement
Gebondenheid op basis van bindmiddel	Hecht
Hoeveelheid (oppervlakte - dikte - aantal)	• 125,00 m ² - 0,30 cm - 1 stuk
Totaal volume	0,375 m ³

Eenvoudig bereikbaar	Nee <ul style="list-style-type: none"> Het asbestmateriaal is bedekt (uitgezonderd laag verf, coating, behang, kunststof, textiel) en het wegnemen van het bedekkende materiaal kan niet zonder het bedekkende materiaal te beschadigen.
Bevestigingswijze	<ul style="list-style-type: none"> Onbekend
Identificatiemethode	Vaststelling zonder monstername
Destructieve handeling voor identificatie	Nee
Opmerking	Elke in het asbestattest vermelde hoeveelheid - volume - gewicht - oppervlakte is een raming en dit van het waarneembare deel van de toepassing.

- Zorg voor een veilig beheer en verwijder dit asbestmateriaal wanneer het bij werken eenvoudig bereikbaar wordt. Controleer de toestand jaarlijks op wijzigingen.

- Eenvoudige handelingen: mag via doe-het-zelf of door werknemer(s) met opleidingsattest eenvoudige handelingen
Deze verwijdermethode valt onder de vorm van eenvoudige handelingen conform de VLAREM wetgeving en de Codex Welzijn op het Werk. Alle voorzorgsmaatregelen opgenomen in deze wetgevingen dienen strikt nageleefd te worden. De toestand van het materiaal dient bij verwijdering ongewijzigd te blijven. Verwijderen kan met handgereedschap (geen werktuigen met hoge snelheid). Vermijd het beschadigen van deze asbesttoepassing.
- Eenvoudige handelingen: enkel door erkend asbestverwijderaar
Indien de platen niet kunnen verwijderd worden zonder deze te beschadigen dan dient men beroep te doen op een erkend asbestverwijderaar voor het verwijderen ervan.

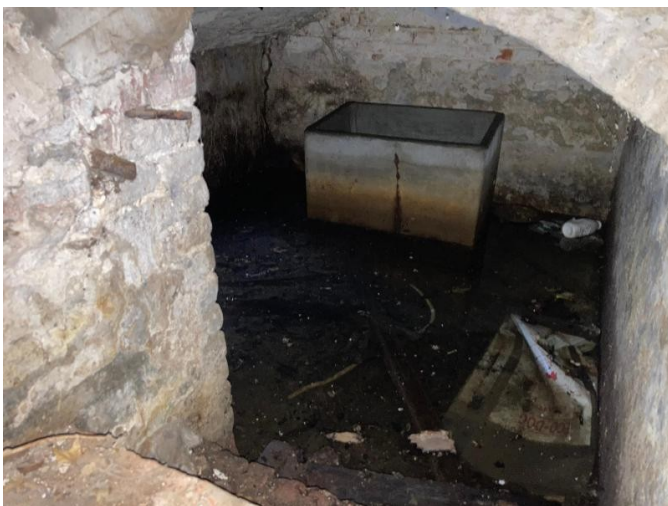
Situeringfoto

Permanente beperking

Reden: Het onderzoek kan niet uitgevoerd worden binnen de bepalingen van de Welzijnswet

Uitleg van de asbestdeskundige: Inspectie van de kelder is niet mogelijk - de toegang tot de kelder bevindt zich in een ruimte waarvan de stabiliteit van het plafond onzeker is (instortingsgevaar) alsook is er water in de kelder.

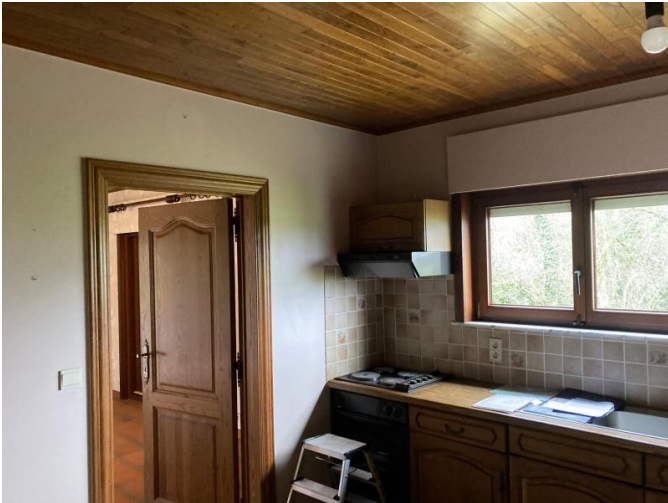
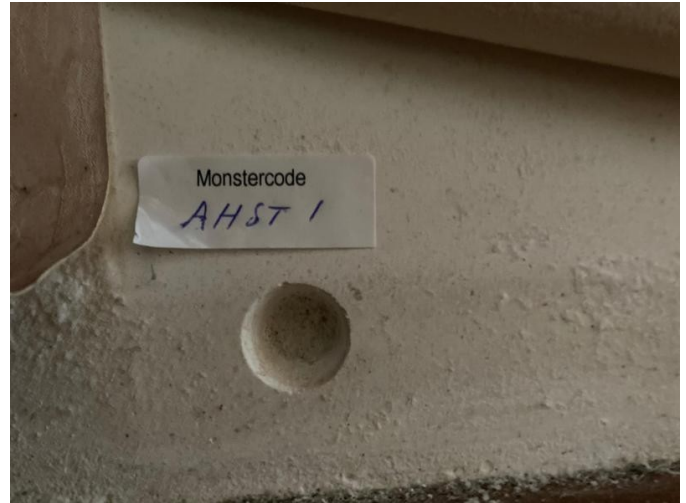
Geen asbest

#	Type	Referentie	Resultaat
10.1	Mengmonster	AHST1	Geen asbest

Beschrijving	Pleister - wand
Omgeving	Binnen
Primaire drager	Binnenwand
Bindmiddel van materiaal	Gips - kalk
