# Asbestinventarisatetest

Antoon De Pesseroeylaan 24, 9831 Sint-Martens-Latem

Attestnummer : 20230512-000406.000

Uitgegeven op : 12.05.2023

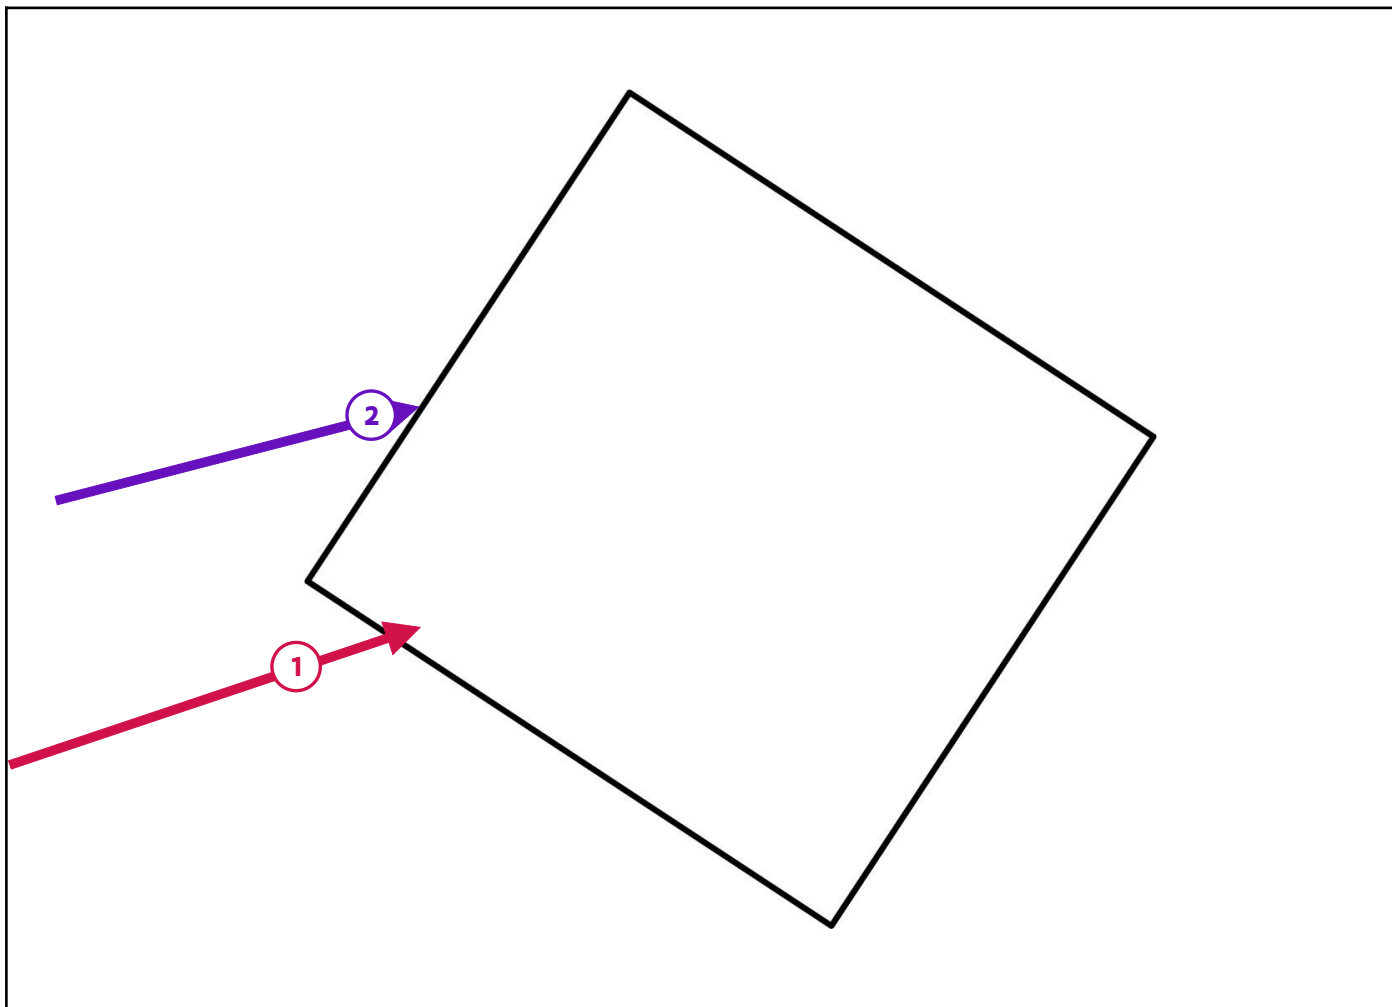
## Plan 2.1: Bijgebouw plan

Beschrijving	Type	Actie
1. Golfplaat tuinhuis	Asbestmateriaal	Dringend verwijderen
2. Wanden tuinhuis	Advies	-

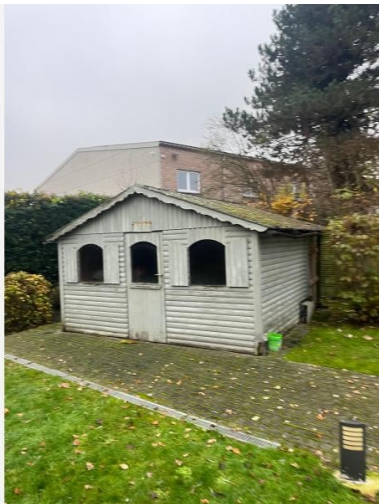
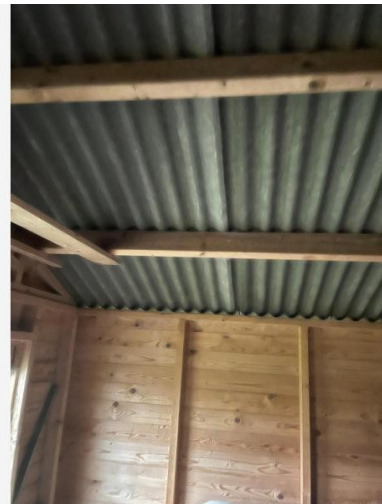
1. Golfplaat tuinhuis

Asbestmateriaal

Eindbeoordeling materiaalrisico	Hoog materiaalrisico en/of hoge kans op vezelvrijgave
---------------------------------	---

Gebondenheid	Categorie 1: hechtgebonden in oorsprong
Asbestsoort (vezeltype)	Crocidoliet aanwezig
Asbestconcentratie	Laag (< 50%)
Afschermingsgraad van het gehele materiaal	Geheel of deels (ook) vrij aan binnenluchtstromen
Toestand van het materiaal	Matig beschadigd, matig verweerd

Beschrijving	Golfplaat tuinhuis
Omgeving	Grenst aan binnen- en buitenlucht
Primaire drager	Schuin dak
Asbestmateriaal	Dak- en gevelbekleding - Golfplaat
Bindmiddel van asbestmateriaal	Cement
Gebondenheid op basis van bindmiddel	Hecht
Hoeveelheid (oppervlakte - aantal)	• 25,08 m <sup>2</sup> - 1 stuk
Totale oppervlakte	25,08 m <sup>2</sup>

Het asbestmateriaal valt onder de mijlpaal van 2034.

**Dringend verwijderen**

- Zorg voor een veilig beheer. Vermijd het beschadigen van het asbestmateriaal. Controleer de toestand jaarlijks op wijzigingen.
- Zorg voor een veilig beheer en verwijder dit asbestmateriaal wanneer het bij werken eenvoudig bereikbaar wordt. Controleer de toestand jaarlijks op wijzigingen.
- Verwijder dit asbestmateriaal zo snel mogelijk. Volg de toestand goed op.

- Eenvoudige handelingen: mag via doe-het-zelf of door werknemer(s) met opleidingsattest eenvoudige handelingen  
Deze toepassing kan verwijderd worden aan de hand van een eenvoudige handeling, dit met de nodige zorg voor de PBM's en een correct afvalbeheer. Vergeet de platen zeker niet op voorhand te fixeren.
- Eenvoudige handelingen: enkel door erkend asbestverwijderaar  
Deze toepassing kan verwijderd worden aan de hand van een eenvoudige handeling, dit met de nodige zorg voor de PBM's en een correct afvalbeheer. Vergeet de platen zeker niet op voorhand te fixeren.

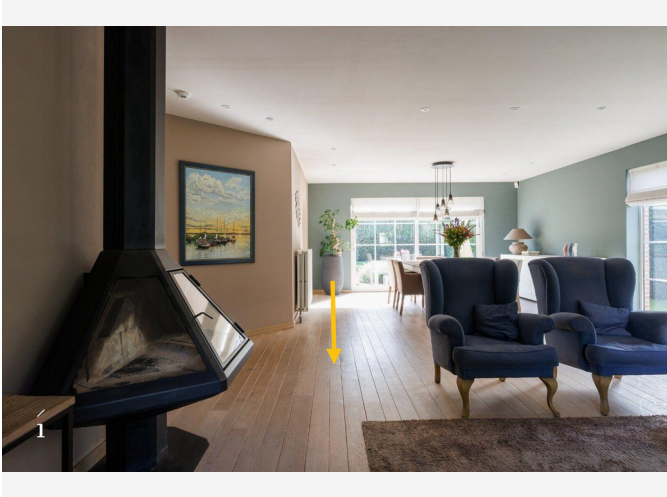
De vloer is deels voorzien van een keramische tegel en deels voorzien van parket. Deze materialen zijn niet asbestverdacht. Het is echter niet mogelijk om vast te stellen wat er zich onder deze materialen bevindt met een niet destructief onderzoek.

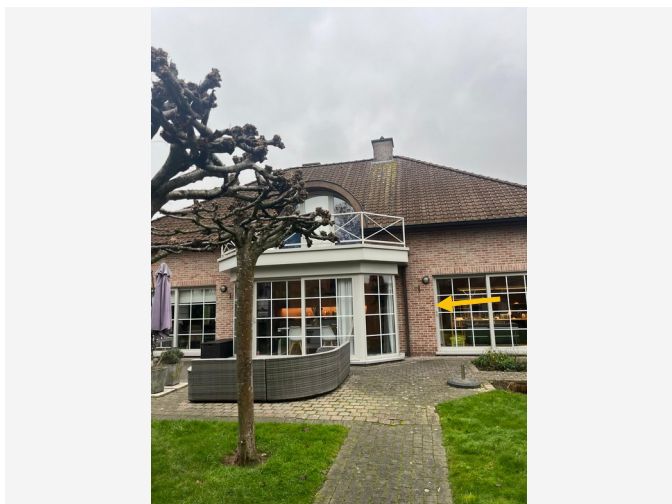
De dichting naar de ramen toe is voorzien van siliconen en is niet asbestverdacht,

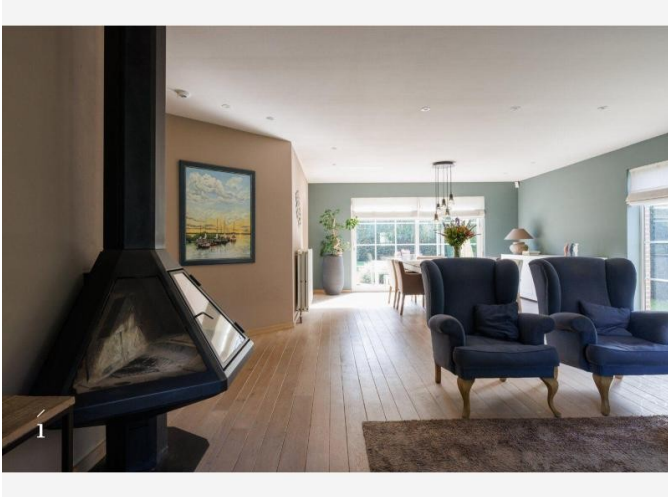
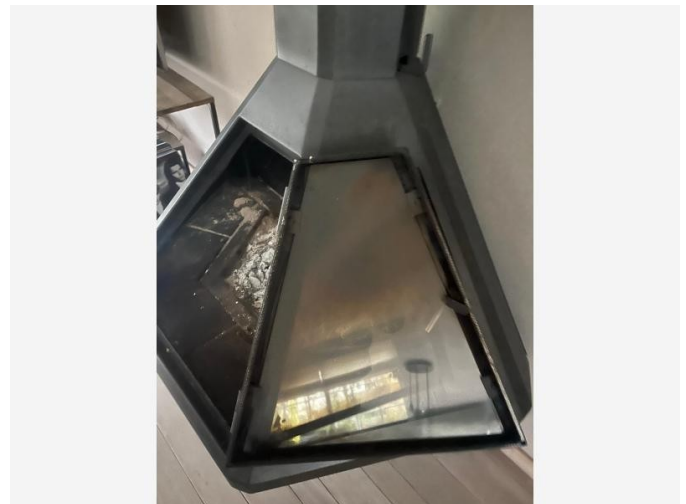
## Fiche 6: Koord-Kachel

Geen asbest

#	Type	Referentie	Resultaat
6.1	Puntmonster	23-073495	Geen asbest

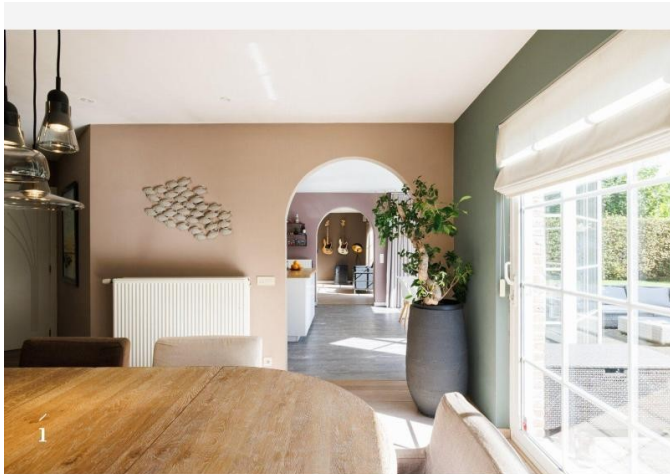
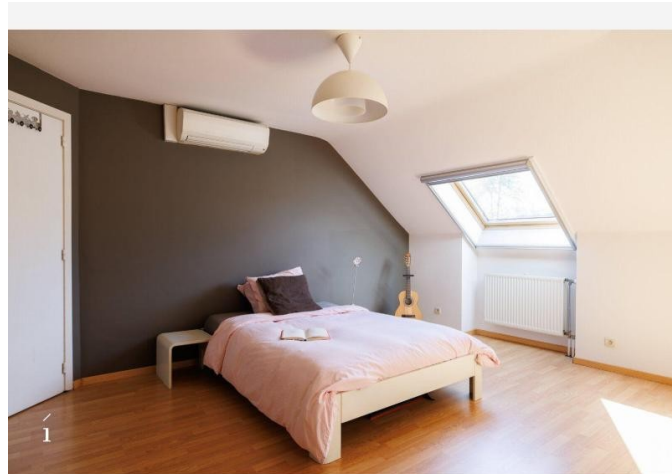
## Fiche 7: Pleisterwerk muren

Geen asbest

#	Type	Referentie	Resultaat
7.1	Mengmonster	23-073493	Geen asbest

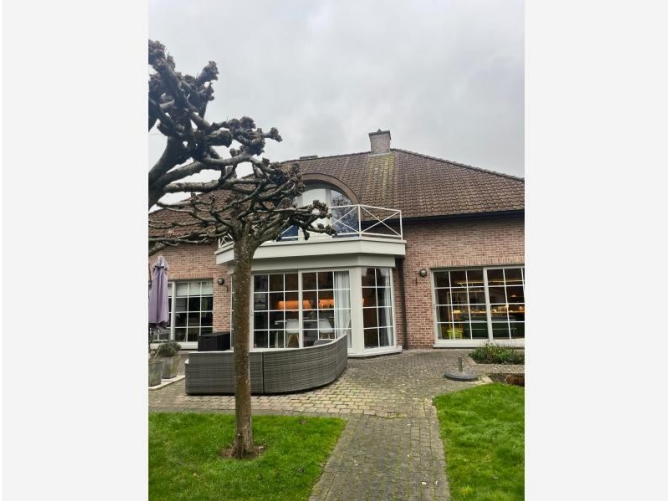
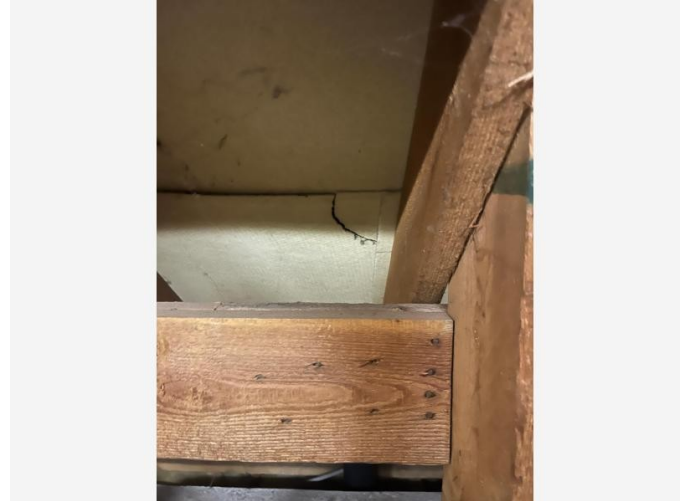
## Fiche 8: Onderdak - Menuserite

Geen asbest

#	Type	Referentie	Resultaat
8.1	Puntmonster	23-073492	Geen asbest

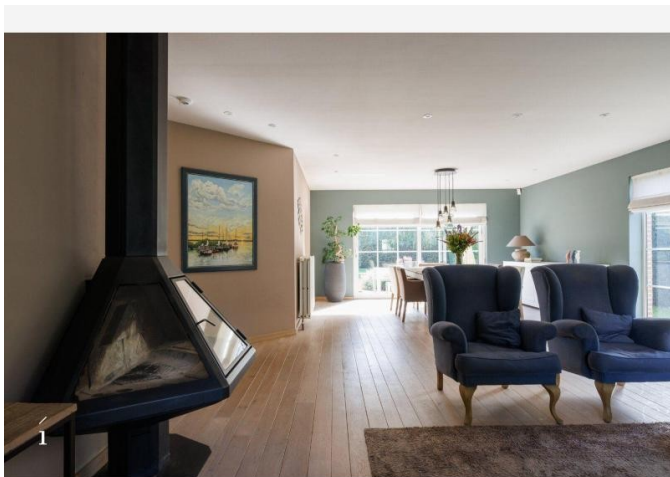
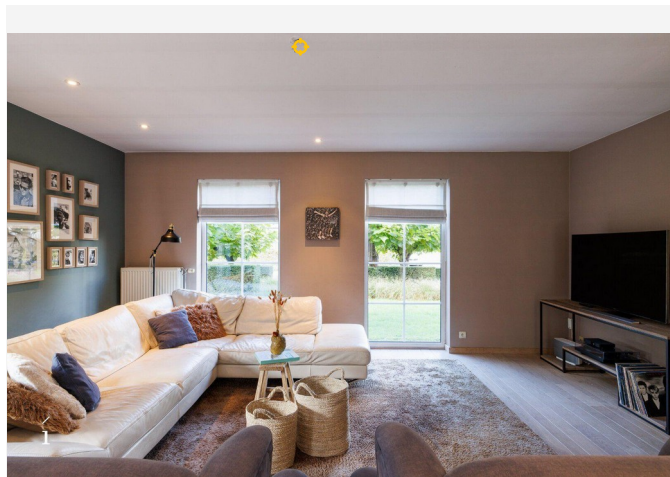
## Fiche 9: Pleisterwerk plafond

Geen asbest

#	Type	Referentie	Resultaat
9.1	Mengmonster	23-073494	Geen asbest
