Asbestinventarisatetest

Kruishoutemsesteenweg 117, 9750 Kruisem

Attestnummer : 20230723-000009.000

Uitgegeven op : 23.07.2023

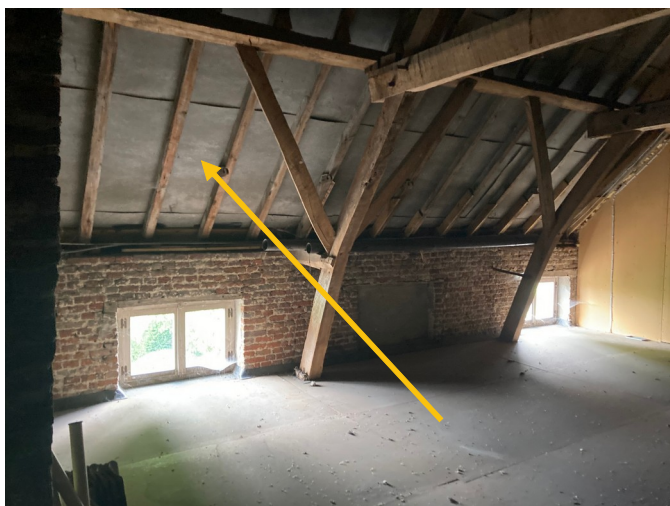
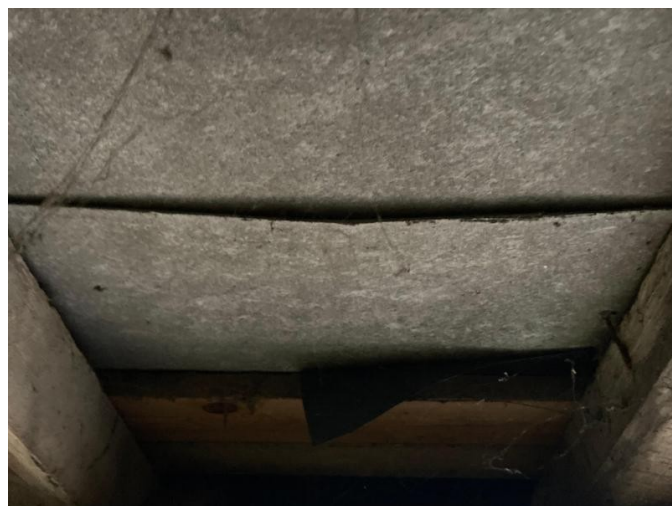
Het asbestmateriaal valt onder de mijlpaal van 2040.

Eindbeoordeling materiaalisico	Laag materiaalisico en/of verlaagde kans op vezelvrijgave
--------------------------------	---

Gebondenheid	Categorie 1: hechtgebonden in oorsprong
Asbestsoort (vezeltype)	Alleen chrysotiel
Asbestconcentratie	Laag (< 50%)
Afschermingsgraad van het gehele materiaal	Geheel of deels (ook) vrij aan de binnenlucht
Toestand van het materiaal	Licht beschadigd, licht verweerd. Intact materiaal type Pical – asbestboard of categorie III 'gebondenheid'

#	Type	Referentie	Resultaat
1.1	Mengmonster	AHST1	Chrysotiel

Beschrijving	Onderdak hoofdgebouw - menuiserie
Omgeving	Grenst aan binnen- en buitenlucht
Primaire drager	Schuin dak
Asbestmateriaal	Plaat, paneel, tablet - Type Menuiserie
Bindmiddel van asbestmateriaal	Cement

- Zorg voor een veilig beheer. Vermijd het beschadigen van het asbestmateriaal. Controleer de toestand jaarlijks op wijzigingen.

- Eenvoudige handelingen: mag via doe-het-zelf of door werknemer(s) met opleidingsattest eenvoudige handelingen
Cfr. VLAREM wetgeving en Codex Welzijn op het werk. Regelgeving strikt opvolgen. Menuiserite platen verwijderen in hun geheel (verwijdering van bovenaf). Vermijd beschadigingen. Platen na bevochtiging/fixatie verwijderen met handgereedschap - geen sneldraaiende werktuigen gebruiken.
- Eenvoudige handelingen: enkel door erkend asbestverwijderaar
Indien de platen niet kunnen verwijderd worden zonder deze te beschadigen, dan dient de verwijdering uitgevoerd te worden door een erkend asbestverwijderaar.

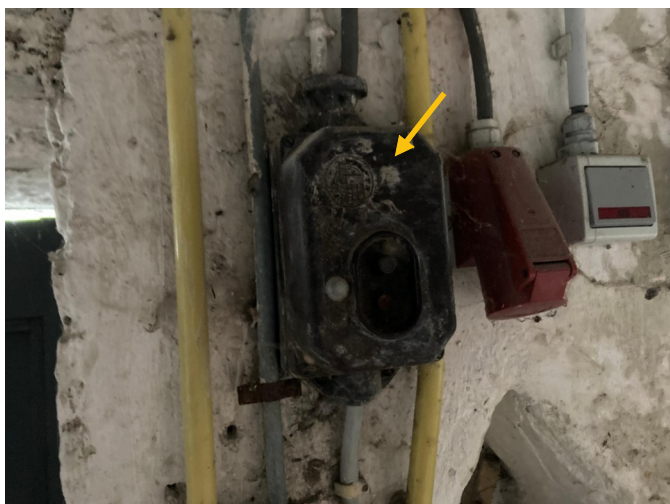
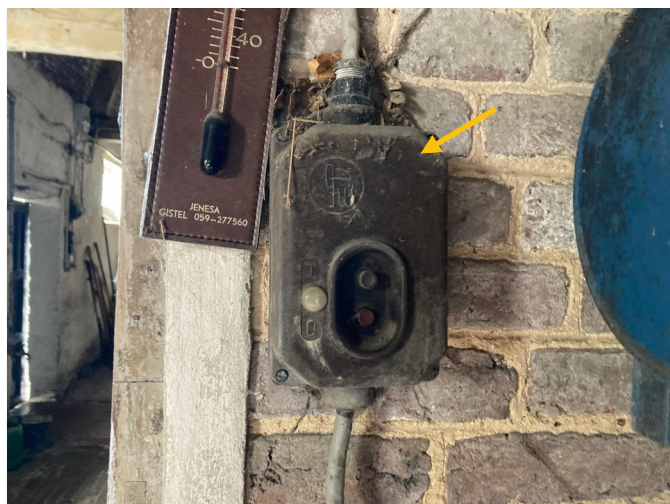
Het asbestmateriaal valt onder de mijlpaal van 2040.

Eindbeoordeling materiaalrisico	Laag materiaalrisico en/of verlaagde kans op vezelvrijgave
---------------------------------	--

Gebondenheid	Categorie 1: hechtgebonden in oorsprong
Asbestsoort (vezeltype)	Crocidoliet aanwezig
Asbestconcentratie	Laag (< 50%)
Afschermingsgraad van het gehele materiaal	Geheel of deels vrij aan de buitenlucht
Toestand van het materiaal	Licht beschadigd, licht verweerd. Intact materiaal type Pical – asbestboard of categorie III 'gebondenheid'

Beschrijving	Fenolhars / Bakeliet
Omgeving	Binnen
Primaire drager	Communicatie en elektrische infrastructuur en uitrusting
Asbestmateriaal	Plaat, paneel, tablet - Type Bakeliet
Bindmiddel van asbestmateriaal	Kunststof of -hars
Gebondenheid op basis van bindmiddel	Hecht
Hoeveelheid (oppervlakte - dikte - aantal)	• 0,50 m ² - 0,50 cm - 1 stuk
Totaal volume	0,003 m ³
Eenvoudig bereikbaar	Ja
Bevestigingswijze	• Geschroefd
Identificatiemethode	Vaststelling zonder monsternamen

- Zorg voor een veilig beheer. Vermijd het beschadigen van het asbestmateriaal. Controleer de toestand jaarlijks op wijzigingen.

- Eenvoudige handelingen: mag via doe-het-zelf of door werknemer(s) met opleidingsattest eenvoudige handelingen
Cfr. VLAREM wetgeving en Codex Welzijn op het werk. Als geheel verwijderen. Losschroeven met handgereedschap. Vermijd beschadigingen.

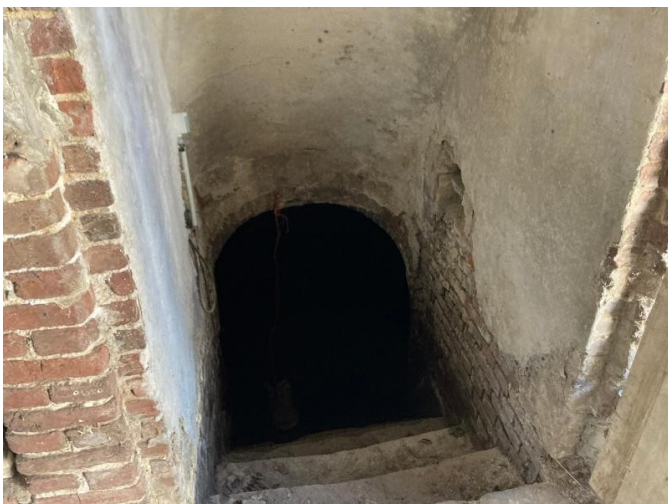
Situeringfoto

Tijdelijke beperking

Reden: Het onderzoek kan niet uitgevoerd worden binnen de bepalingen van de Welzijnswet

Uitleg van de asbestdeskundige: Toegang kelder niet mogelijk vanwege water. Vanaf de keldertrap werden geen asbestverdachte toepassingen waargenomen, een volledige risicobeoordeling was evenwel niet mogelijk.

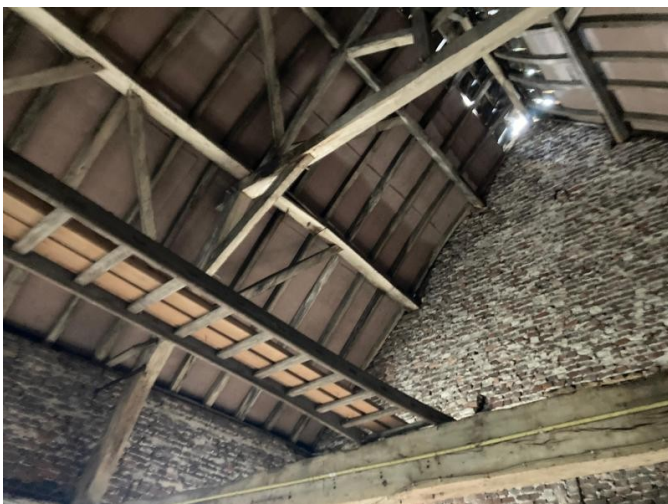
Situeringfoto

Tijdelijke beperking

Reden: Het te onderzoeken materiaal situeert zich hoger dan 3,50 m te rekenen vanaf een veilige ondergrond

Uitleg van de asbestdeskundige: Onderdak betreft menuiserie platen. Eigenaar/opdrachtgever stelt dat dit menuiserie onderdak dateert van 2006. Dit kon niet worden gestaafd met bewijsstukken (factuur/fotobewijs). Bouwmaterialen vanaf 2001 zijn niet asbestverdacht. De platen konden niet worden bemonsterd (hoogte).

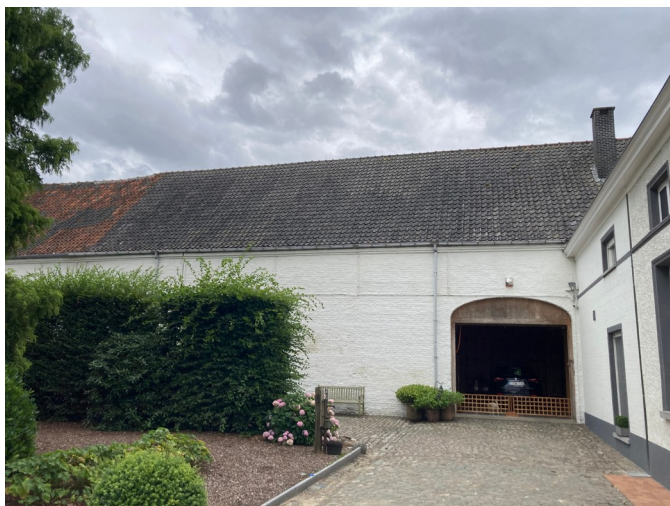
Vrije foto

Onderdak betreft menuiserie platen. Dit menuiserie onderdak dateert van 2016 (bewijsstuk).
Bouwmaterialen vanaf 2001 zijn niet asbestverdacht. De platen werden niet bemonsterd.

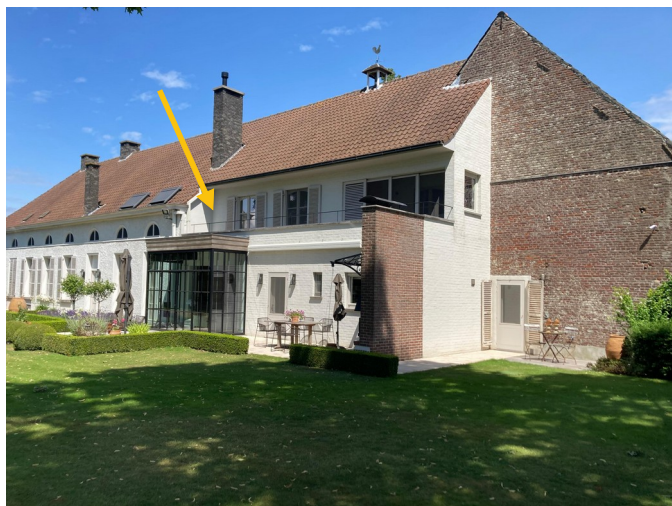
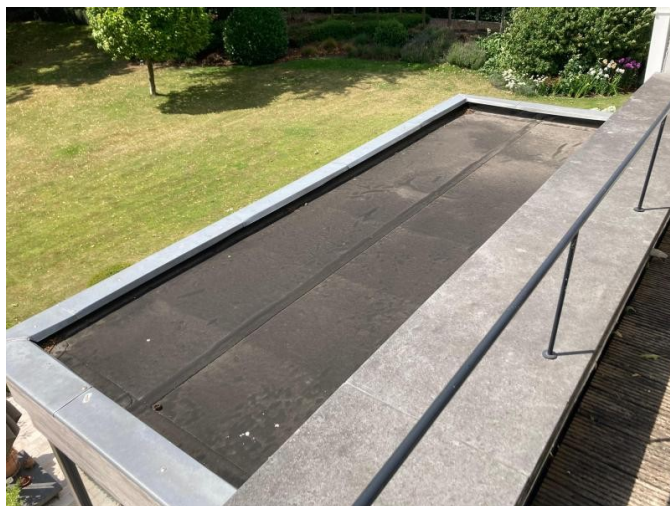
Fiche 6: Dakbedekking - plat dak

Geen asbest

Beschrijving	Dakbedekking - plat dak
Omgeving	Buiten
Identificatiemethode	Vaststelling zonder monsternamen
Destructieve handeling voor identificatie	Nee

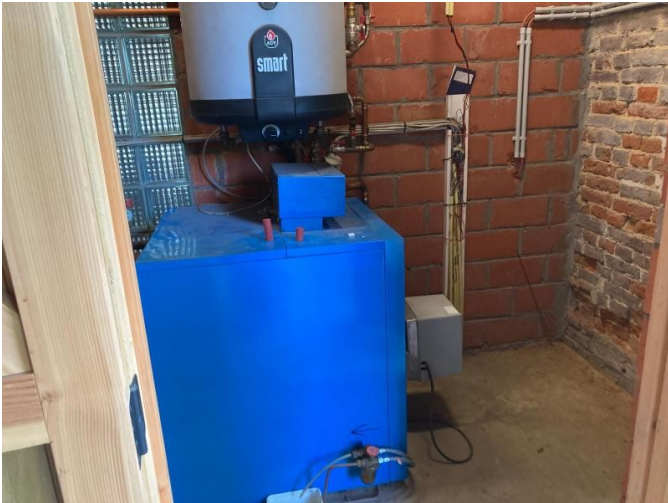
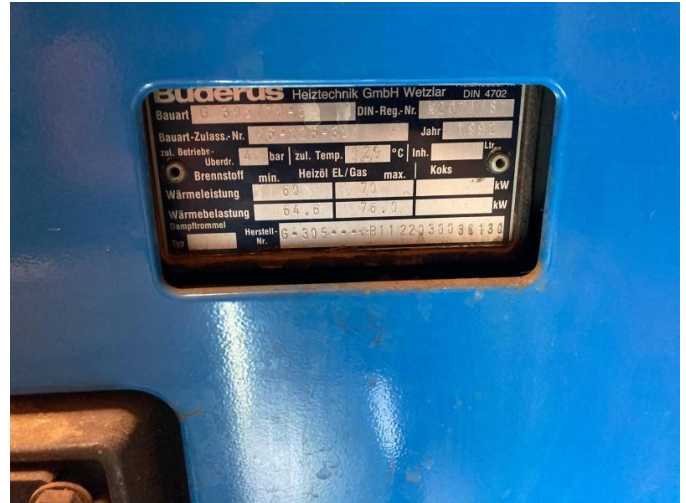
Fiche 7: Buderus

Geen asbest

Beschrijving	Buderus
Omgeving	Binnen
Identificatiemethode	Vaststelling zonder monsternamen
Destructieve handeling voor identificatie	Nee
Opmerking	Buderus bouwjaar 1992 bevat geen asbestverdachte componenten.

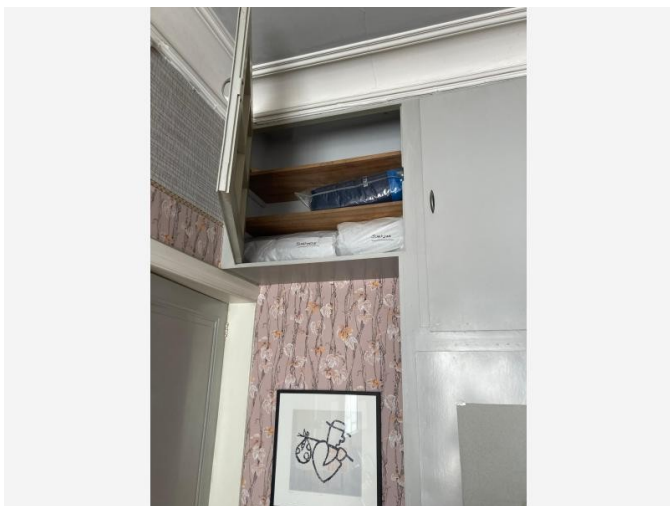
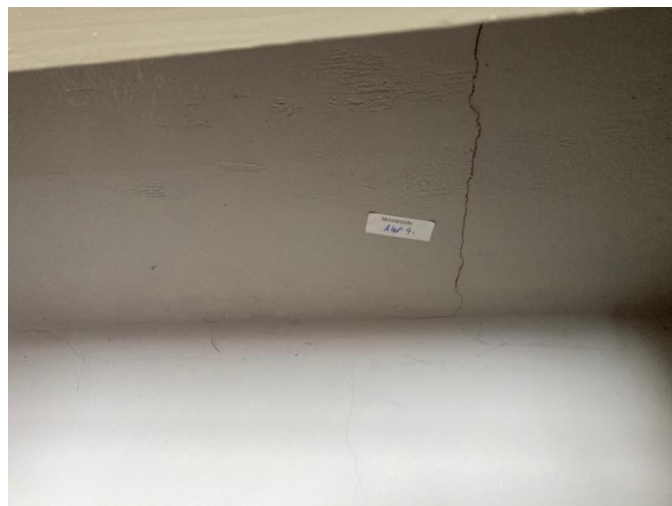
Fiche 8: Pleister - plafond

Geen asbest

#	Type	Referentie	Resultaat
8.1	Mengmonster	AHST4	Geen asbest

Bindmiddel van materiaal	Gips - kalk
Gebondenheid op basis van bindmiddel	Niet-hechtgebonden
Hoeveelheid (oppervlakte - dikte - aantal)	<ul style="list-style-type: none"> • 250,00 m² - 0,50 cm - 1 stuk
Totaal volume	1,25 m ³
Identificatiemethode	Vaststelling met monstername
Destructieve handeling voor identificatie	Nee
Opmerking	<p>Elke in het asbestattest vermelde hoeveelheid - oppervlakte - afmeting - gewicht is een raming.</p> <p>Plafonds afgewerkt in verschillende materialen (gyproc, hout, pleister,...). Het pleisterwerk werd bemonsterd tot op de primaire drager. Het bemonsterde pleister is niet asbesthoudend.</p>

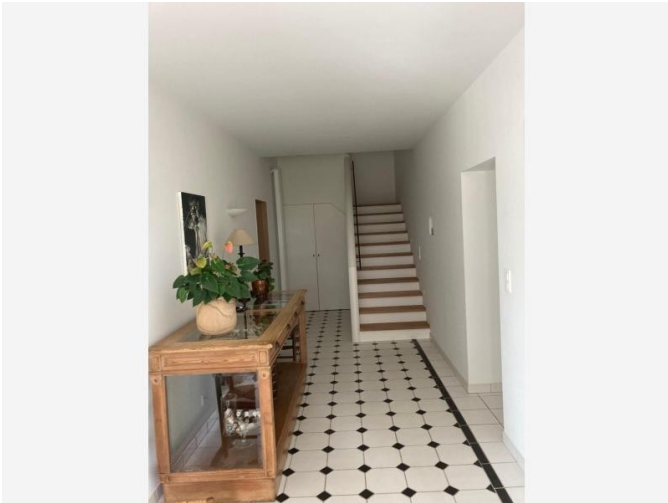
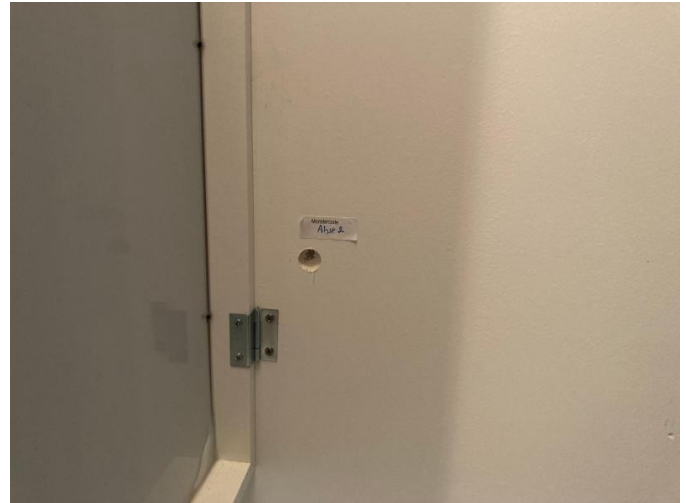
Geen asbest

#	Type	Referentie	Resultaat
9.1	Mengmonster	AHST2	Geen asbest
9.2	Mengmonster	AHST3	Geen asbest

Primaire drager	Binnenwand
Bindmiddel van materiaal	Gips - kalk
Gebondenheid op basis van bindmiddel	Niet-hechtgebonden
Hoeveelheid (oppervlakte - dikte - aantal)	• 600,00 m ² - 0,50 cm - 1 stuk
Totaal volume	3,00 m ³
Identificatiemethode	Vaststelling met monstername
Destructieve handeling voor identificatie	Nee
Opmerking	<p>Elke in het asbestattest vermelde hoeveelheid - oppervlakte - afmeting - gewicht is een raming.</p> <p>De binnenwanden zijn afgewerkt met verschillende materialen (gyproc, tegels, pleister ...).</p> <p>Het pleisterwerk werd bemonsterd tot op de primaire drager. Het bemonsterde pleister is niet asbesthoudend.</p>
