Asbestinventarisatetest

Natendries 2, 9700 Oudenaarde

Attestnummer : 20231115-000373.000

Uitgegeven op : 15.11.2023

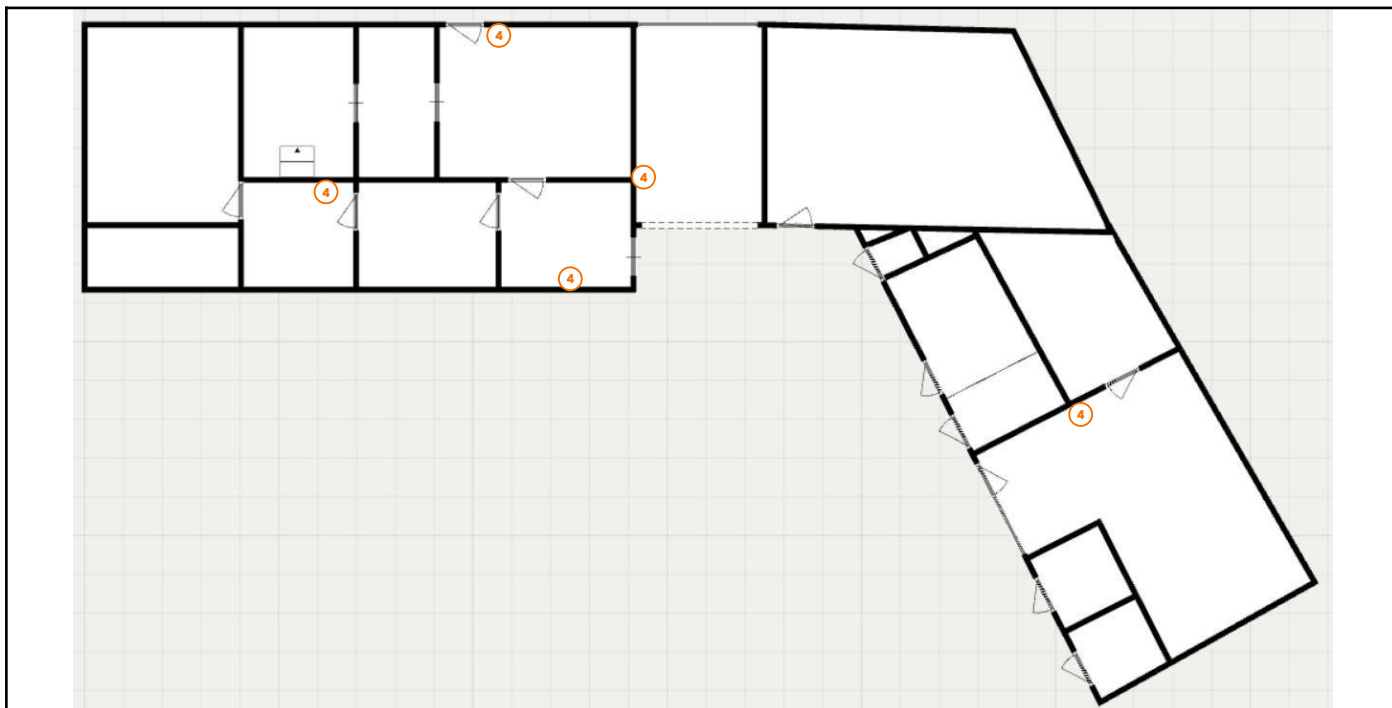
Plan 1.2: Grondplan

Beschrijving	Type	Actie
4. Fenolhars / Bakeliet	Asbestmateriaal	Verwijderen

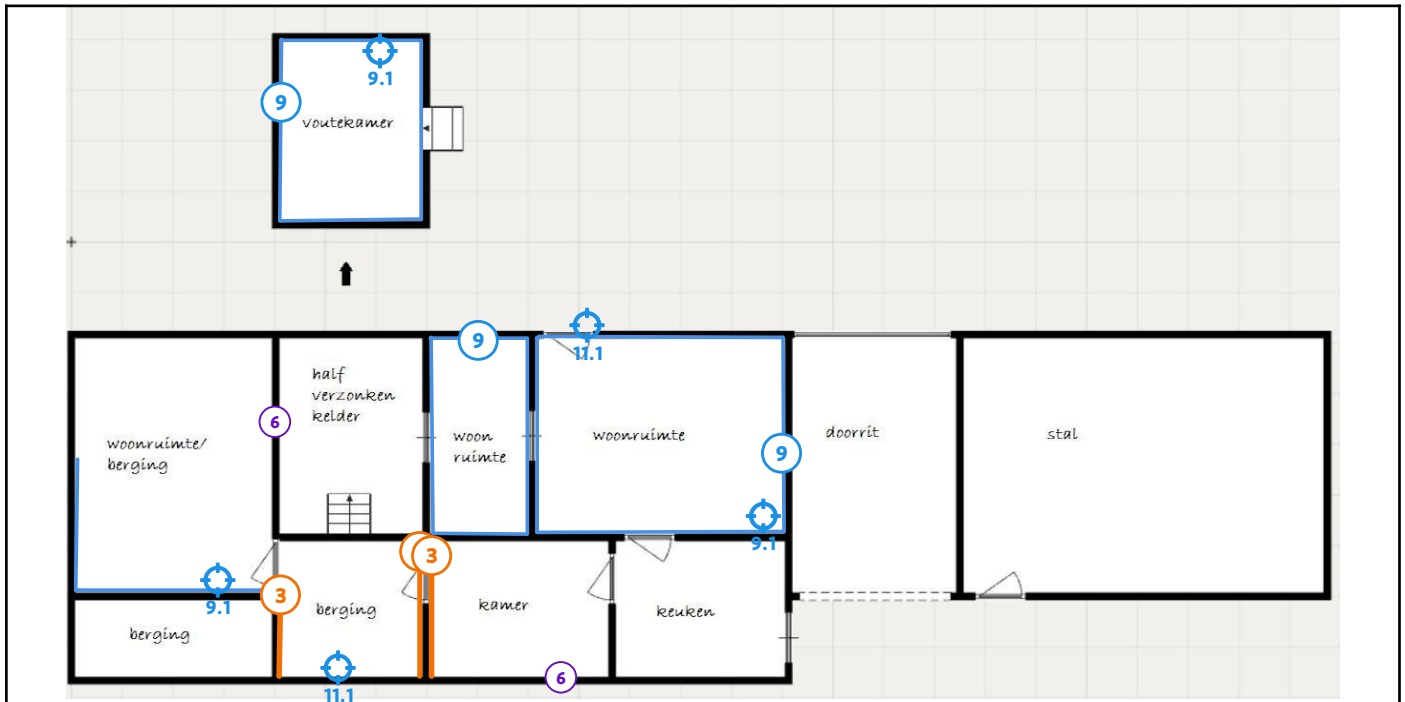
Plan 1.4: Grondplan woongedeelte

Beschrijving	Type	Actie
3. Muurplaat	Asbestmateriaal	Verwijderen
6. Afwerking / bekleding binnenmuren	Advies	-
9. Muurpleister	Geen asbest	-
9.1 Code: AHST1	Mengmonster	-
11. Kit buitenschrijnwerk	Geen asbest	-
11.1 Code: AHST3	Mengmonster	-

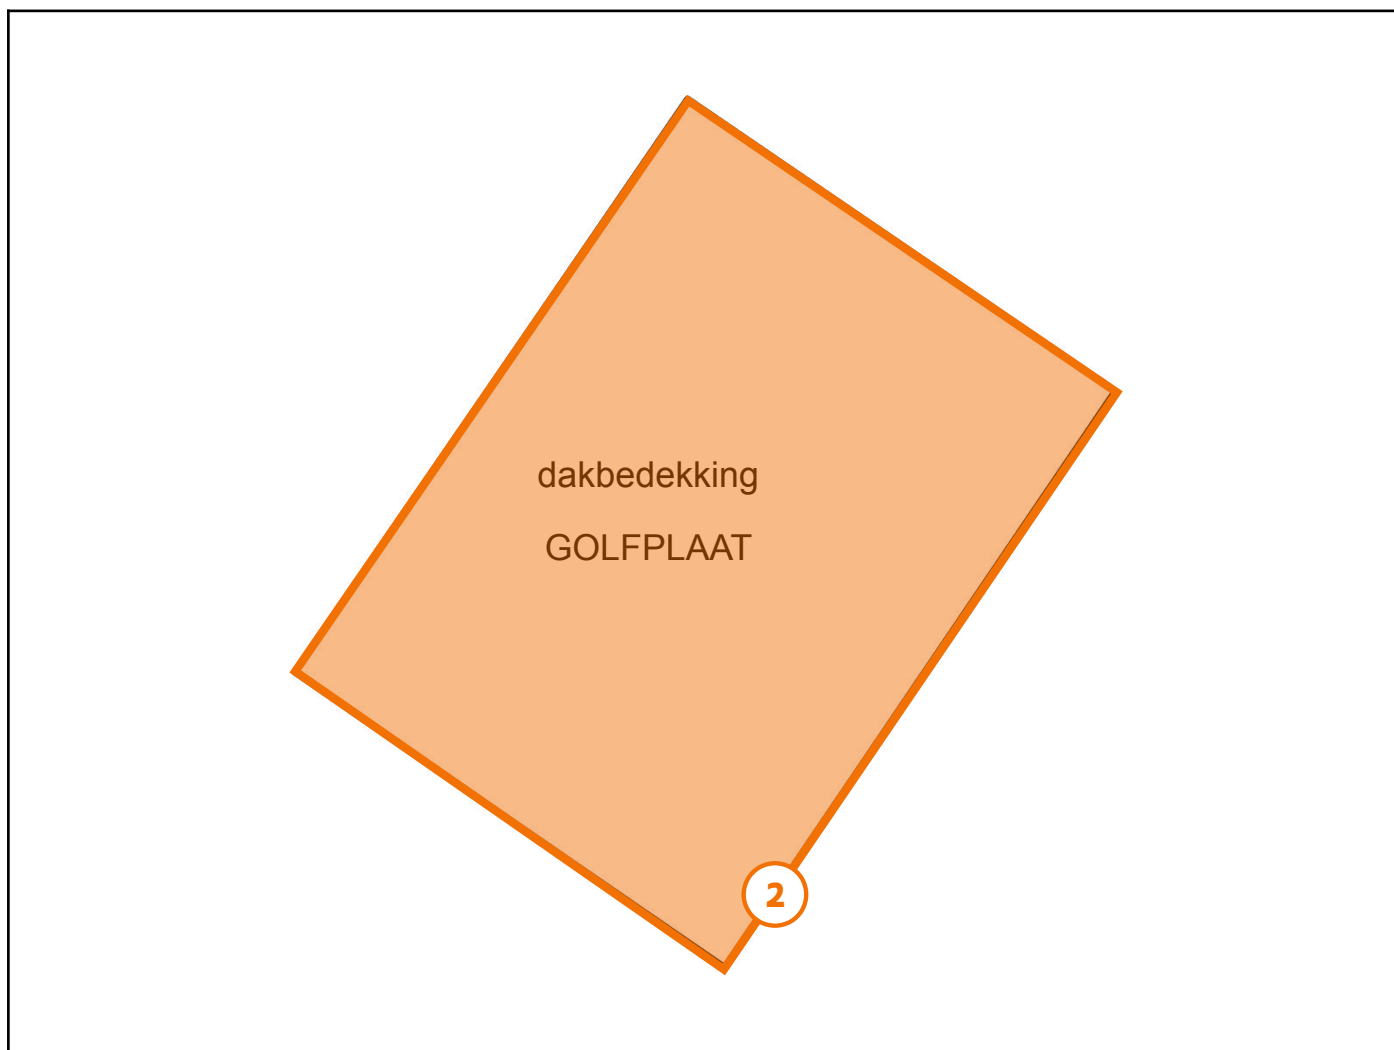
Plan 3.1: Veldschuur dakbedekking

Beschrijving	Type	Actie
2. Dakbedekking - hellend dak - golfplaat	Asbestmateriaal	Verwijderen

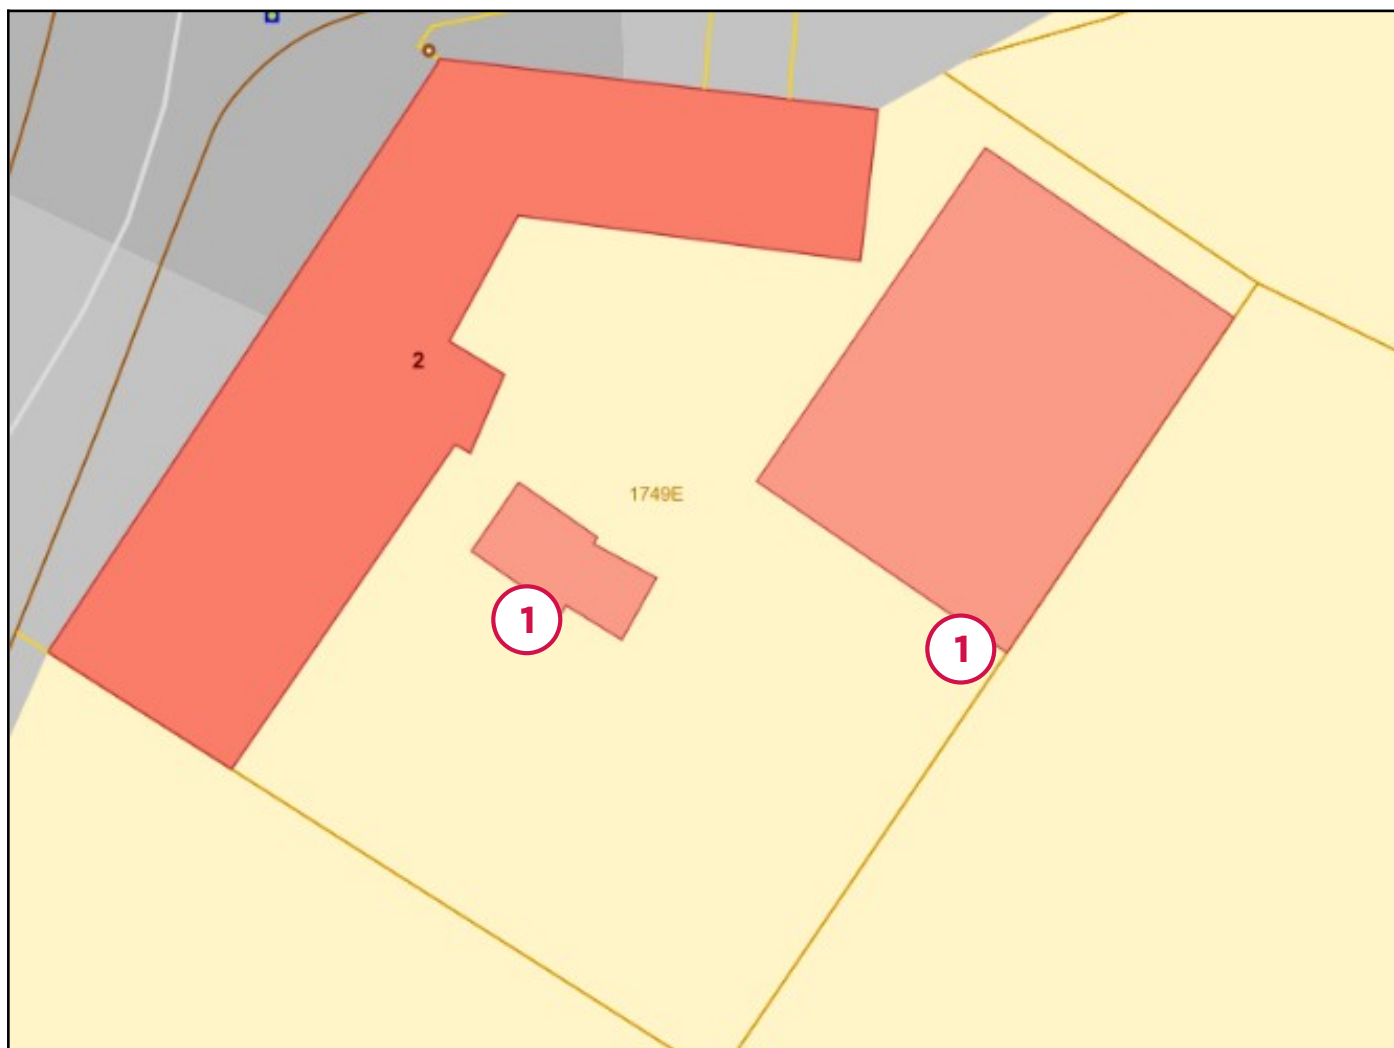
Plan 4.1: Vaststellingen buiten de constructies

Beschrijving	Type	Actie
1. Losliggende stukken (gebroken) golfplaat	Asbestmateriaal	Dringend verwijderen

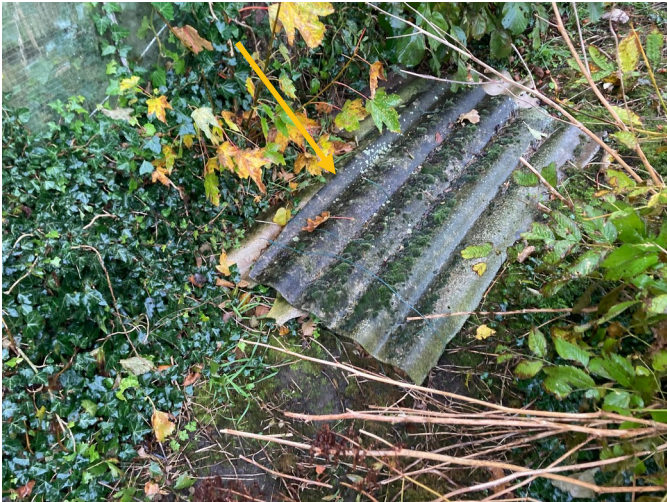
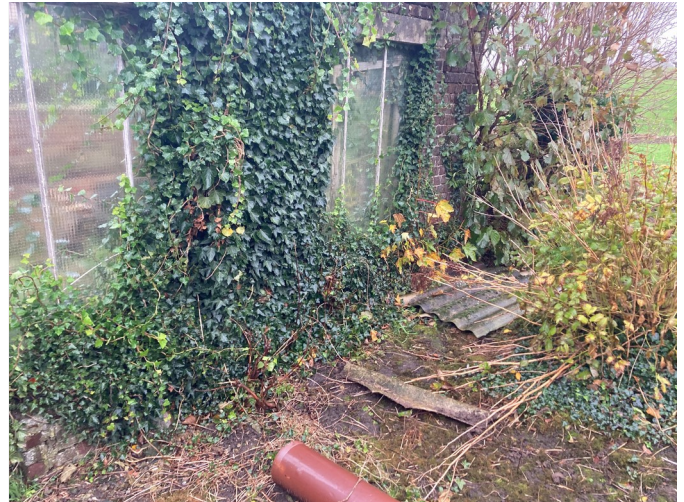
Fiche 1: Losliggende stukken (gebroken) golfplaat

Asbestmateriaal - afvalstof

Dringend verwijderen

- Verwijder het asbestafval.

- Eenvoudige handelingen: mag via doe-het-zelf of door werknemer(s) met opleidingsattest eenvoudige handelingen
Cfr. VLAREM wetgeving en CODEX Welzijn op het Werk. Vermijd elke beschadiging van deze asbesttoepassing. Afvoeren als asbesthoudend afval.

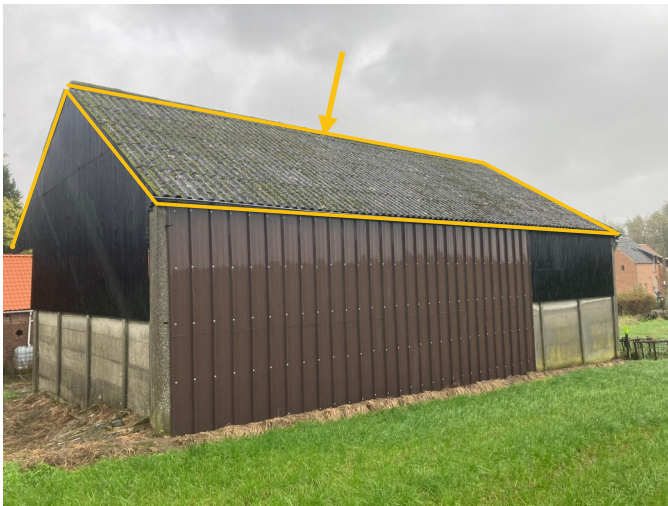
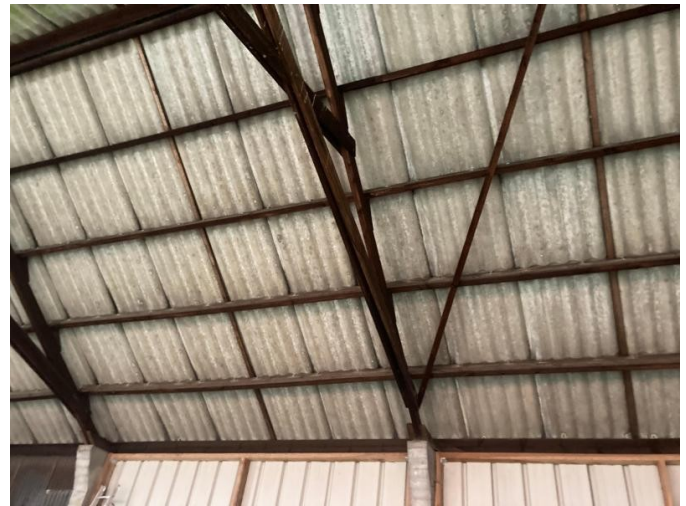
Het asbestmateriaal valt onder de mijlpaal van 2034.

Verwijderen

Eindbeoordeling materiaalrisico	Verhoogd materiaalrisico en/of verhoogde kans op vezelvrijgave
---------------------------------	--

Gebondenheid	Categorie 1: hechtgebonden in oorsprong
Asbestsoort (vezeltype)	Crocidoliet aanwezig
Asbestconcentratie	Laag (< 50%)
Afschermingsgraad van het gehele materiaal	Geheel of deels vrij aan de buitenlucht
Toestand van het materiaal	Matig beschadigd, matig verweerd

Beschrijving	Dakbedekking - hellend dak - golfplaat
Omgeving	Buiten
Primaire drager	Schuin dak
Asbestmateriaal	Dak- en gevelbekleding - Golfplaat

- Zorg voor een veilig beheer. Vermijd het beschadigen van het asbestmateriaal. Controleer de toestand jaarlijks op wijzigingen.
- Hemelwater dat afspoelt van asbestcement daken of gevels kan asbestdeeltjes bevatten. Gebruik het enkel voor gesloten circuits (bv. spoelen toiletten). Reinig na het vervangen van het dak of de gevel de dakgoten en regenwaterput of -ton om asbesthoudend sediment of slib te verwijderen

- Eenvoudige handelingen: mag via doe-het-zelf of door werknemer(s) met opleidingsattest eenvoudige handelingen
Cfr. VLAREM wetgeving en CODEX Welzijn op het Werk. De voorschriften van de regelgeving dienen strikt opgevolgd te worden bij het verwijderen. De toestand van de asbesttoepassing dient ongewijzigd te blijven bij en na verwijdering : niet gooien, breken, slijpen, kapotslaan, ea.
Verwijderen kan met handgereedschap (geen werktuigen met hoge snelheid). Vermijd het beschadigen van deze asbesttoepassing. Afvoeren als asbesthoudend afval.
- Eenvoudige handelingen: enkel door erkend asbestverwijderaar
Indien de golfplaten niet kunnen verwijderd worden zonder deze te beschadigen dan dient men beroep te

doen op een erkend asbestverwijderaar voor het verwijderen ervan.

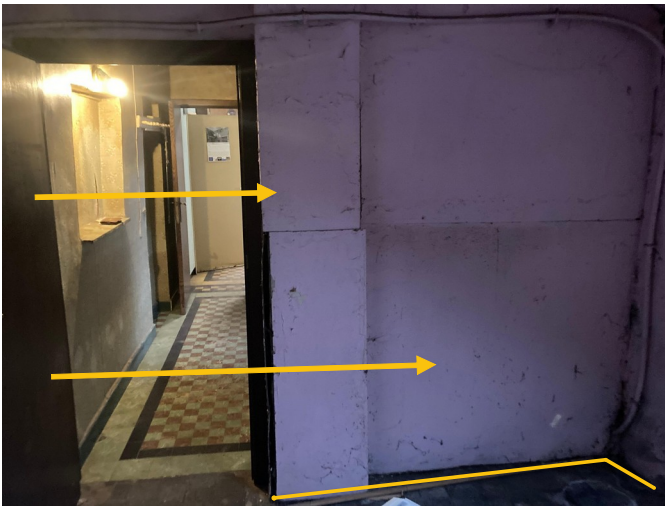
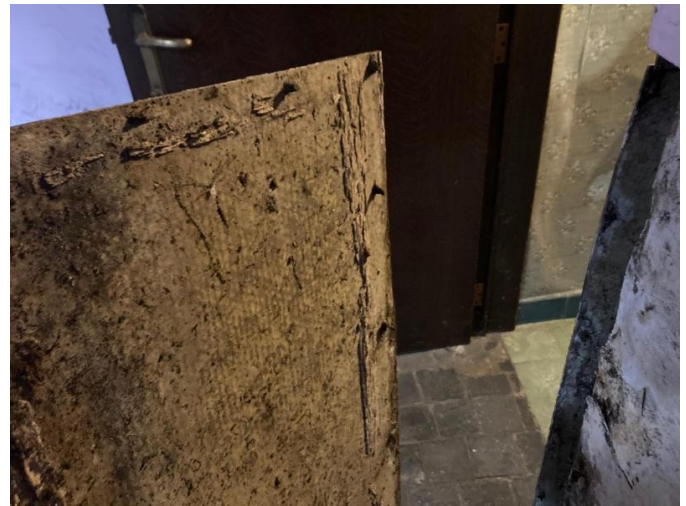
Het asbestmateriaal valt onder de mijlpaal van 2040.

Verwijderen

Eindbeoordeling materiaalrisico	Verhoogd materiaalrisico en/of verhoogde kans op vezelvrijgave
---------------------------------	--

Gebondenheid	Categorie 1: hechtgebonden in oorsprong
Asbestsoort (vezeltype)	Crocidoliet aanwezig
Asbestconcentratie	Laag (< 50%)
Afschermingsgraad van het gehele materiaal	Geheel of deels (ook) vrij aan binnenluchtstromen
Toestand van het materiaal	Licht beschadigd, licht verweerd. Intact materiaal type Pical – asbestboard of categorie III 'gebondenheid'

Beschrijving	Muurplaat
Omgeving	Binnen
Primaire drager	Binnenwand
Asbestmateriaal	Plaat, paneel, tablet - Type Menuiserite
Bindmiddel van asbestmateriaal	Cement
Gebondenheid op basis van bindmiddel	Hecht
Hoeveelheid (oppervlakte - dikte - aantal)	• 10,00 m ² - 0,30 cm - 1 stuk
Totaal volume	0,03 m ³

- Zorg voor een veilig beheer. Vermijd het beschadigen van het asbestmateriaal. Controleer de toestand jaarlijks op wijzigingen.

- Eenvoudige handelingen: mag via doe-het-zelf of door werknemer(s) met opleidingsattest eenvoudige handelingen
Cfr. VLAREM wetgeving en CODEX Welzijn op het Werk. De voorschriften van de regelgeving dienen strikt opgevolgd te worden bij het verwijderen. De toestand van de asbesttoepassing dient ongewijzigd te blijven bij en na verwijdering : niet gooien, breken, slijpen, kapotslaan, ea.

Verwijderen kan met handgereedschap (geen werktuigen met hoge snelheid). Vermijd het beschadigen van deze asbesttoepassing. Afvoeren als asbesthoudend afval.
- Eenvoudige handelingen: enkel door erkend asbestverwijderaar
Indien de platen niet kunnen verwijderd worden zonder deze te beschadigen dan dient men beroep te doen op een erkend asbestverwijderaar voor het verwijderen ervan. Bij de verwijdering blijft de uiteindelijke beoordeling van verwijdermethode bij de saneerder om eventueel op te schalen naar een veiligere methode om aan de wettelijke veiligheidsvoorschriften te voldoen.

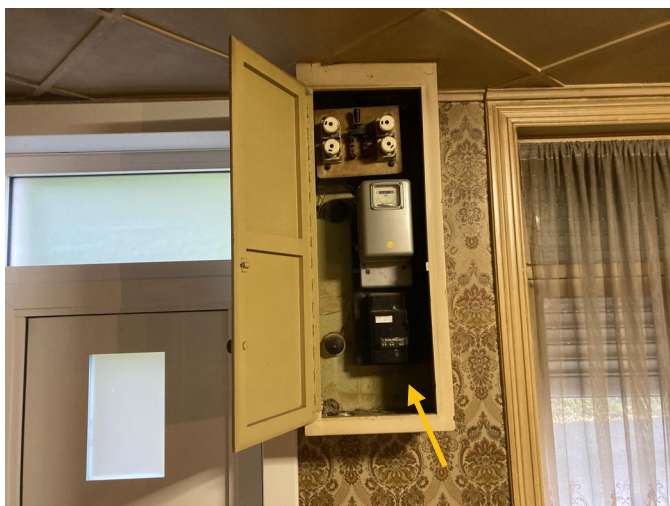
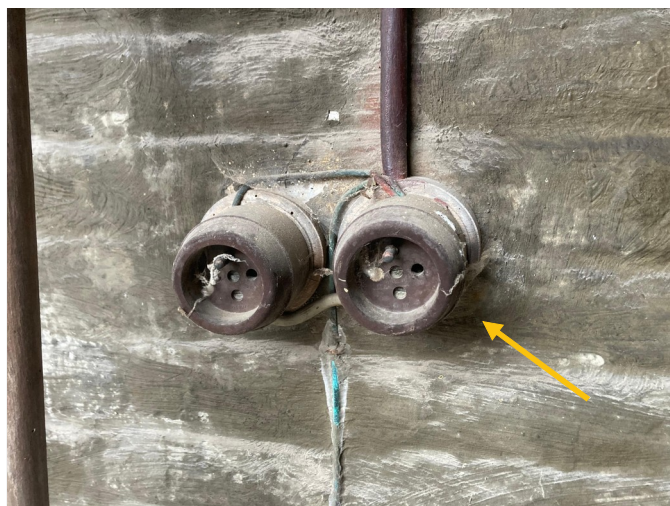
Het asbestmateriaal valt onder de mijlpaal van 2040.

Verwijderen

Eindbeoordeling materiaalrisico	Verhoogd materiaalrisico en/of verhoogde kans op vezelvrijgave
---------------------------------	--

Gebondenheid	Categorie 1: hechtgebonden in oorsprong
Asbestsoort (vezeltype)	Crocidoliet aanwezig
Asbestconcentratie	Laag (< 50%)
Afschermingsgraad van het gehele materiaal	Geheel of deels (ook) vrij aan binnenluchtstromen
Toestand van het materiaal	Licht beschadigd, licht verweerd. Intact materiaal type Pical – asbestboard of categorie III 'gebondenheid'

Beschrijving	Fenolhars / Bakeliet
Omgeving	Grenst aan binnen- en buitenlucht
Primaire drager	Communicatie en elektrische infrastructuur en uitrusting
Asbestmateriaal	Plaat, paneel, tablet - Type Bakeliet
Bindmiddel van asbestmateriaal	Kunststof of -hars
Gebondenheid op basis van bindmiddel	Hecht
Hoeveelheid (oppervlakte - dikte - aantal)	• 1,00 m ² - 0,30 cm - 1 stuk
Totaal volume	0,003 m ³
Eenvoudig bereikbaar	Ja
Bevestigingswijze	• Geschroefd
Identificatiemethode	Vaststelling zonder monsternamen

- Zorg voor een veilig beheer. Vermijd het beschadigen van het asbestmateriaal. Controleer de toestand jaarlijks op wijzigingen.

- Eenvoudige handelingen: mag via doe-het-zelf of door werknemer(s) met opleidingsattest eenvoudige handelingen
Cfr. VLAREM wetgeving en CODEX Welzijn op het Werk. Vermijd elke beschadiging. Losschroeven met handgereedschap. Netbeheerder contacteren waar nodig.

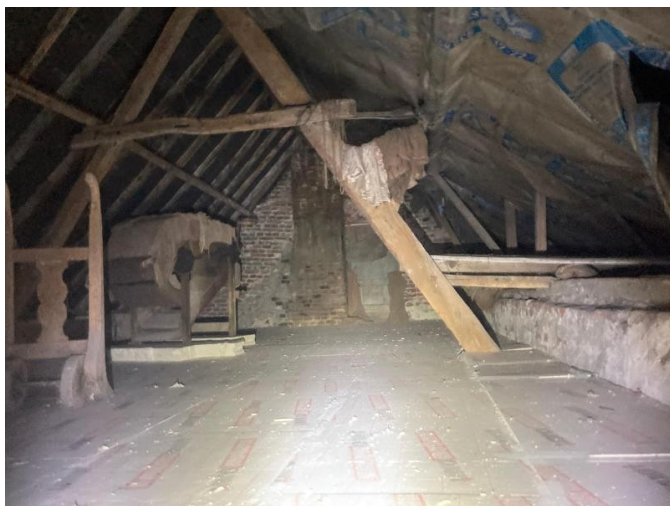
Vrije foto

De dakbedekking van het hoofdgebouw werd integraal vernieuwd vanaf de draagstructuur. Hierbij werd er een nieuw damp scherm aangebracht en hierop nieuwe dakpannen. Bouwmaterialen vanaf 2001 zijn niet asbestverdacht.

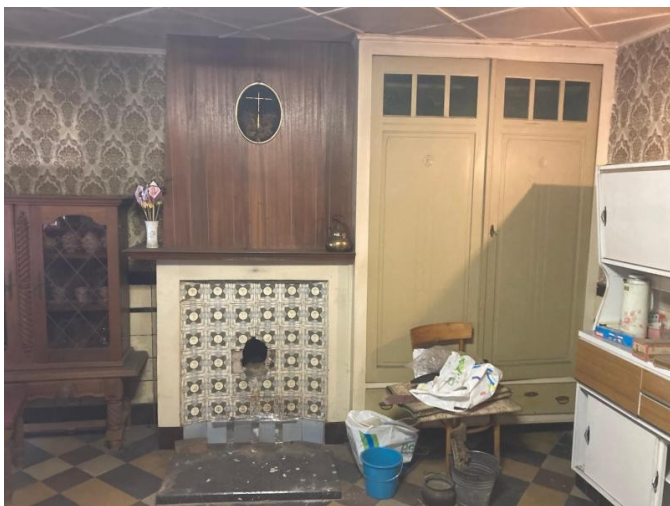
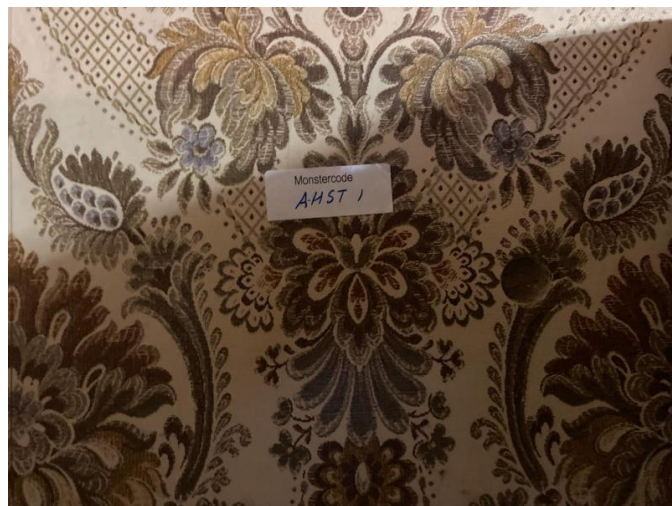
Geen asbest

#	Type	Referentie	Resultaat
9.1	Mengmonster	AHST1	Geen asbest

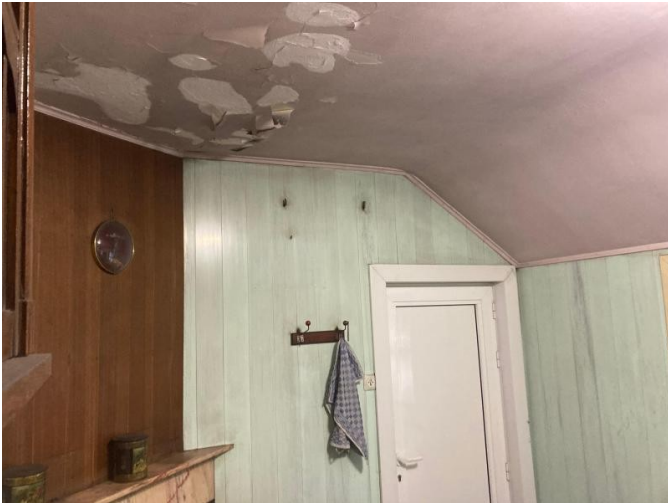
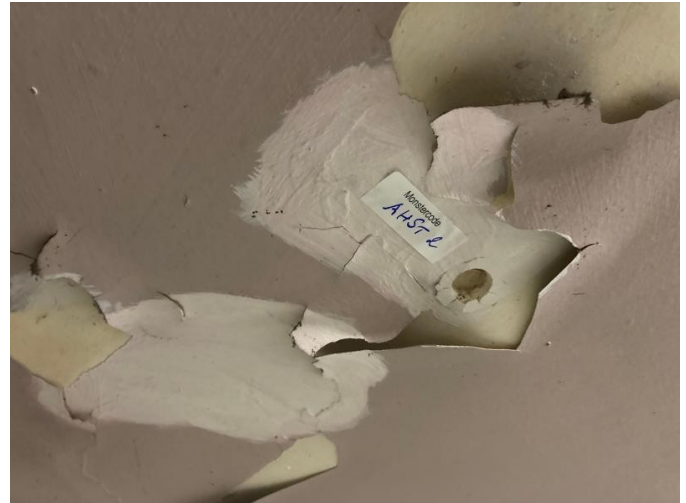
Fiche 10: Plafondpleister

Geen asbest

#	Type	Referentie	Resultaat
10.1	Mengmonster	AHST2	Geen asbest

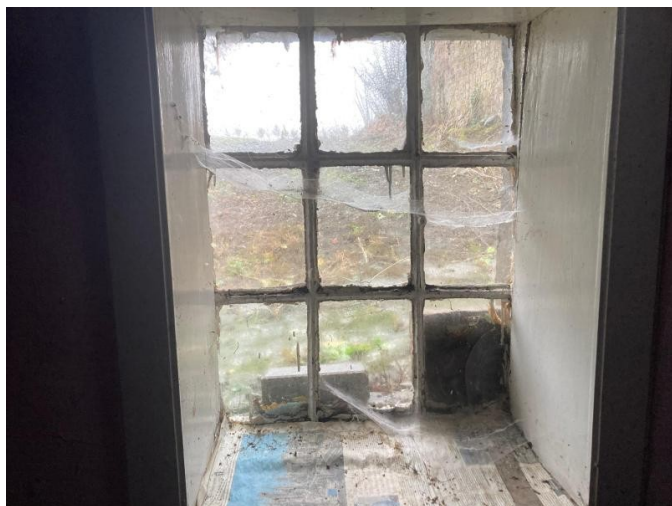
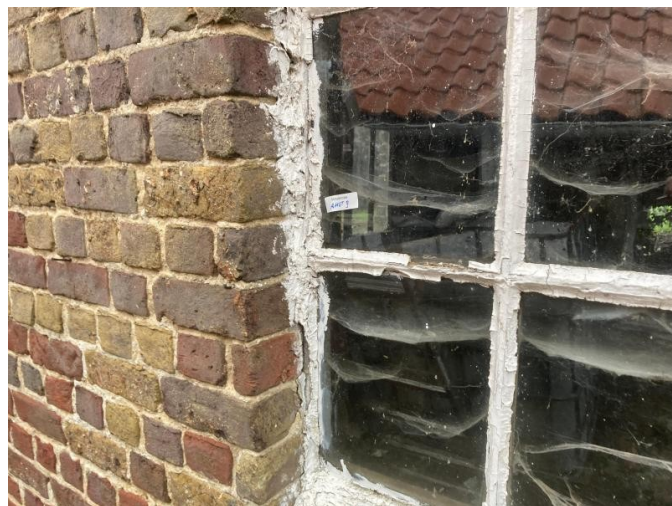
Geen asbest

#	Type	Referentie	Resultaat
11.1	Mengmonster	AHST3	Geen asbest
