Asbestinventarisatetest

Lodewijk De Raetstraat 2, 9051 Gent

Attestnummer : 20230524-000347.000

Uitgegeven op : 24.05.2023

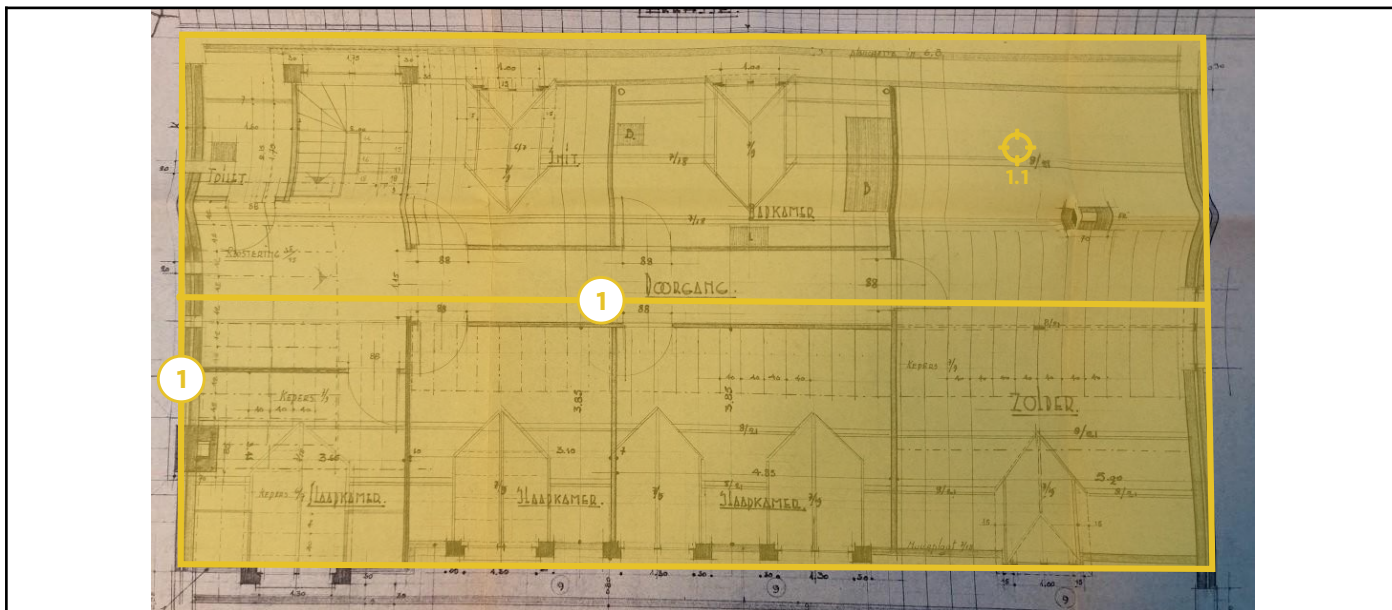
Plan 1.3: PLAN dak

Beschrijving	Type	Actie
1. M4 Menuiserie onderdak	Asbestmateriaal	Zorgvuldig beheren
1.1 Code: M4 Menuiserie	Puntmonster	-

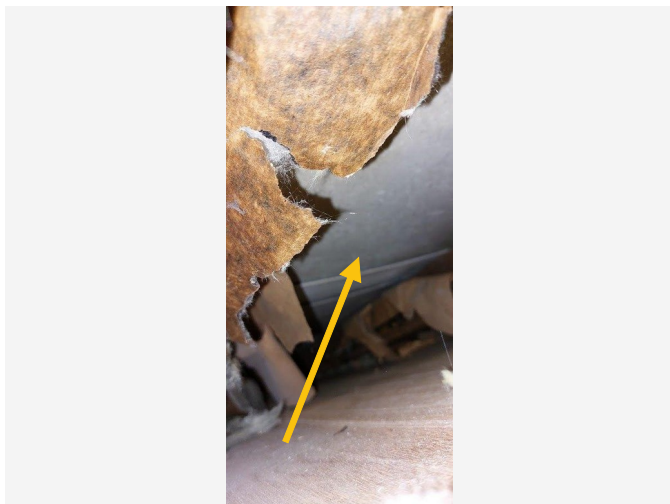
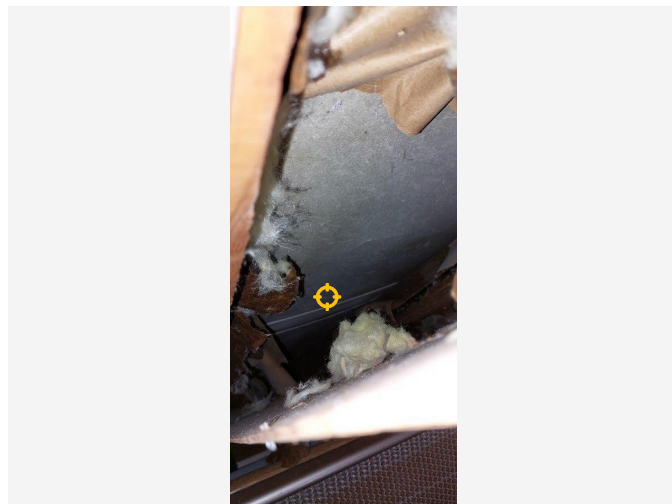
Eindbeoordeling materiaalrisico	Zeer laag materiaalrisico en/of zeer lage kans op vezelvrijgave
---------------------------------	---

Gebondenheid	Categorie 1: hechtgebonden in oorsprong
Asbestsoort (vezeltype)	Alleen chrysotiel
Asbestconcentratie	Laag (< 50%)
Afschermingsgraad van het gehele materiaal	Geheel of deels (ook) vrij aan de binnenlucht
Toestand van het materiaal	Onbeschadigd, niet verweerd

#	Type	Referentie	Resultaat
1.1	Puntmonster	M4 Menuiserite	Chrysotiel

Beschrijving	M4 Menuiserite onderdak
Omgeving	Binnen
Primaire drager	Schuin dak
Asbestmateriaal	Plaat, paneel, tablet - Type Menuiserite
Bindmiddel van asbestmateriaal	Cement
Gebondenheid op basis van bindmiddel	Hecht
Hoeveelheid (oppervlakte - dikte - aantal)	• 230,00 m ² - 0,20 cm - 1 stuk
Totaal volume	0,46 m ³

- Zorg voor een veilig beheer en verwijder dit asbestmateriaal wanneer het bij werken eenvoudig bereikbaar wordt. Controleer de toestand jaarlijks op wijzigingen.

- Eenvoudige handelingen: mag via doe-het-zelf of door werknemer(s) met opleidingsattest eenvoudige handelingen
Eerst de platen benevelen/fixeren en daarna zorgvuldig losmaken zonder slijpmachines of andere sneldraaiend gereedschap te gebruiken. Platen voorzichtig in hun geheel losmaken en "zonder te breken" verwijderen. Niet gooien en geen stortkokers gebruiken. Onmiddellijk verpakken en afvoeren naar containerpark. Vergeet uw persoonlijke beschermingsmiddelen niet !

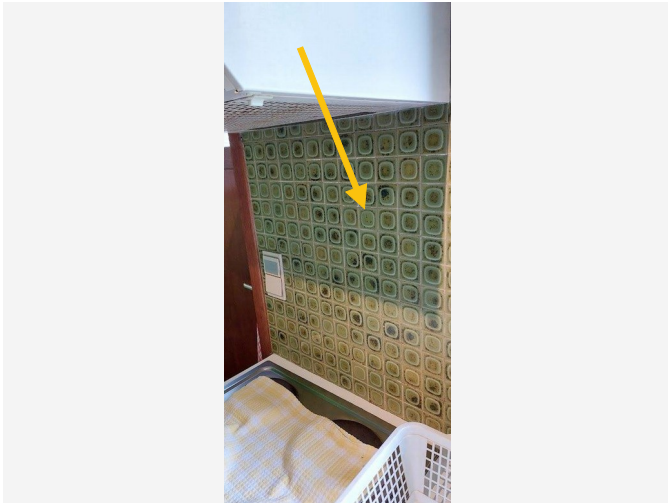
Mogelijk bevindt er zich asbestverdachte tegellijm achter de wandtegels. Dit was niet waarneembaar, er waren geen bestaande beschadigingen of openingen in de wandtegels.

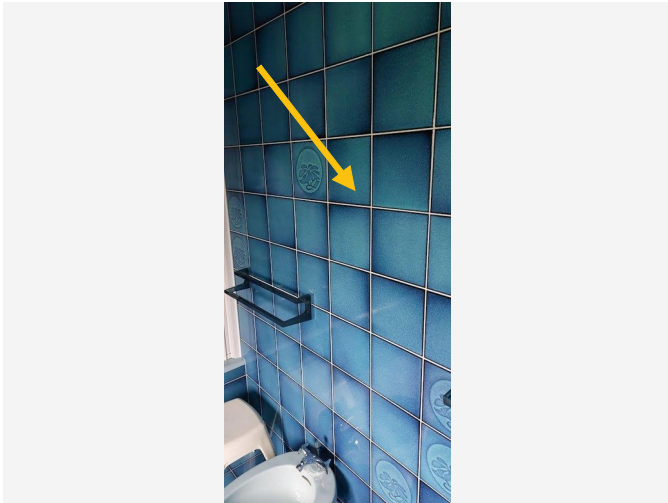
Mogelijk bevindt er zich asbestverdachte tegellijm achter de wandtegels. Dit was niet waarneembaar, er waren geen bestaande beschadigingen of openingen in de wandtegels.

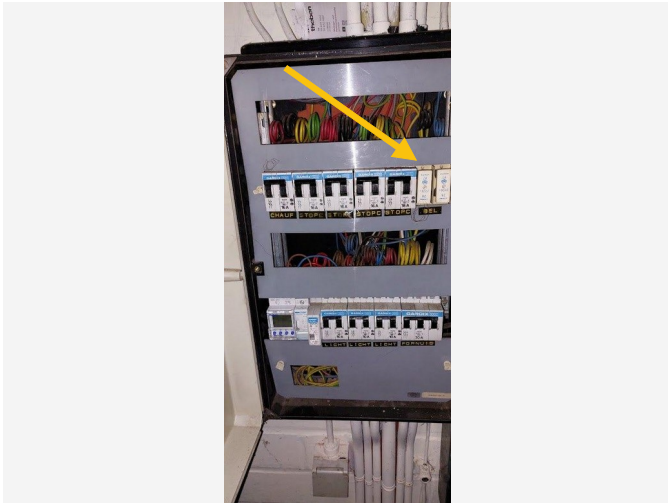
Dit zijn mogelijks enkele oude zekeringen. Deze zijn relatief eenvoudig te demonteren en af te voeren in hun geheel. Bij technisch onderhoud mogelijks vervangen door een asbestvrij alternatief.

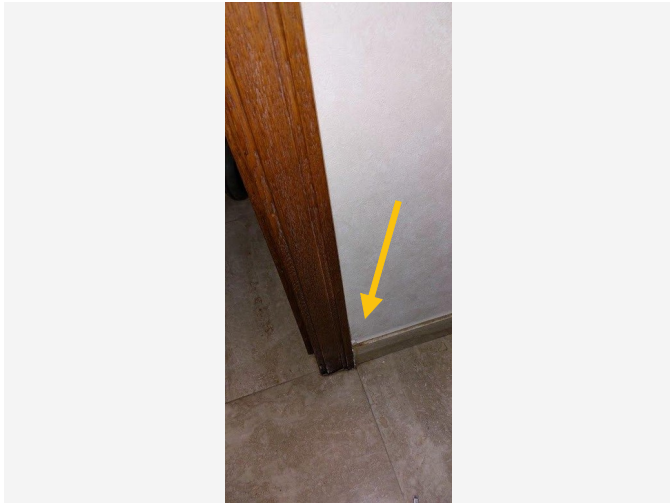
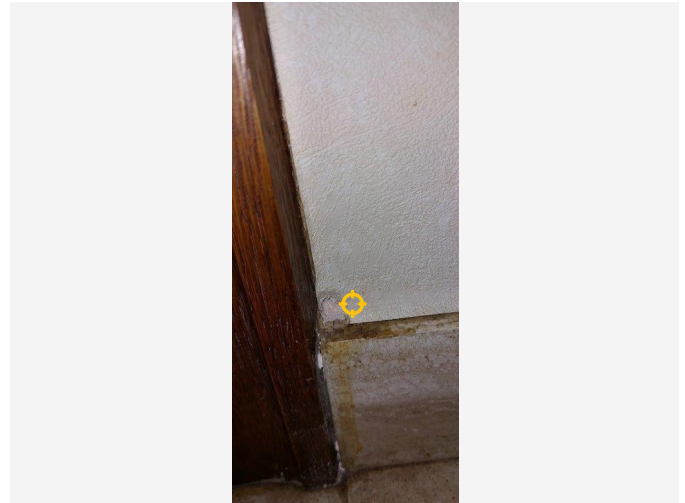
Geen asbest

#	Type	Referentie	Resultaat
5.1	Mengmonster	M1 Pleisterwerk muren	Geen asbest

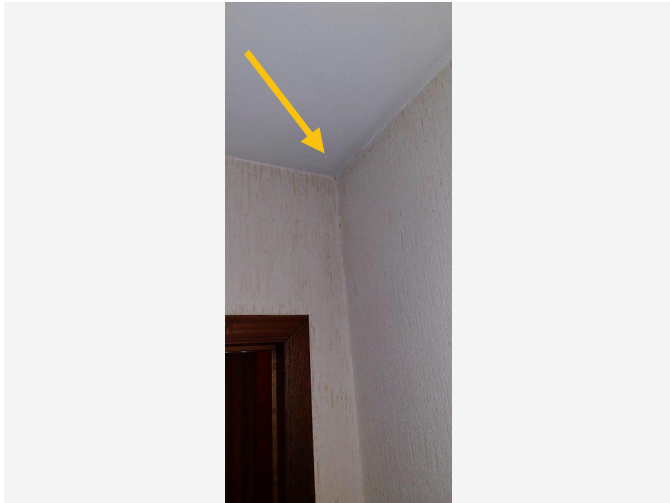
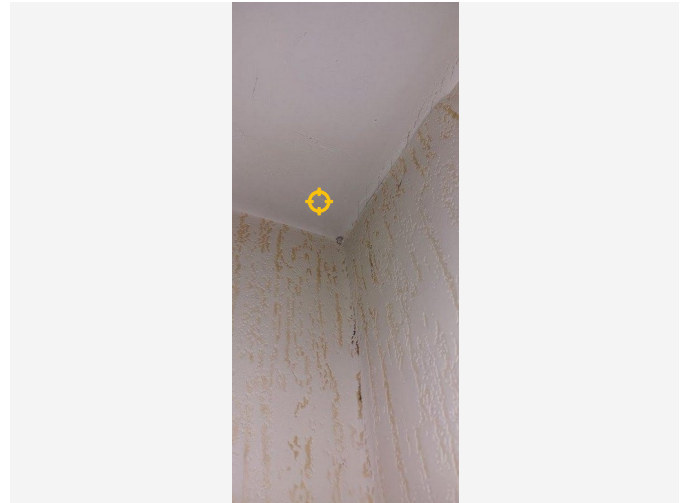
Fiche 6: M2 Pleisterwerk plafonds

Geen asbest

#	Type	Referentie	Resultaat
6.1	Mengmonster	M2 Pleisterwerk Plafonds	Geen asbest

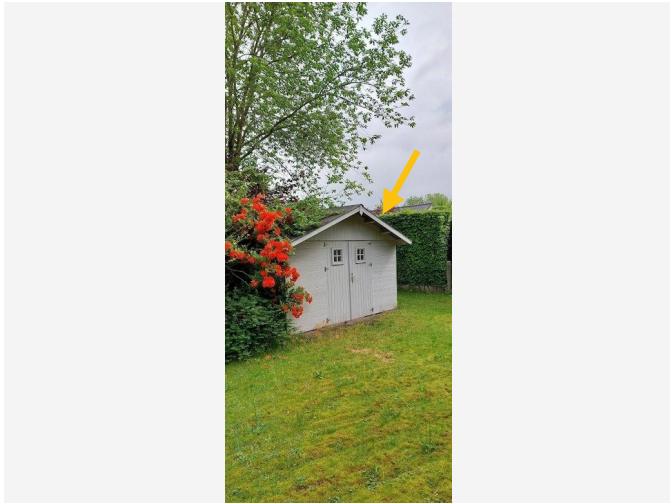
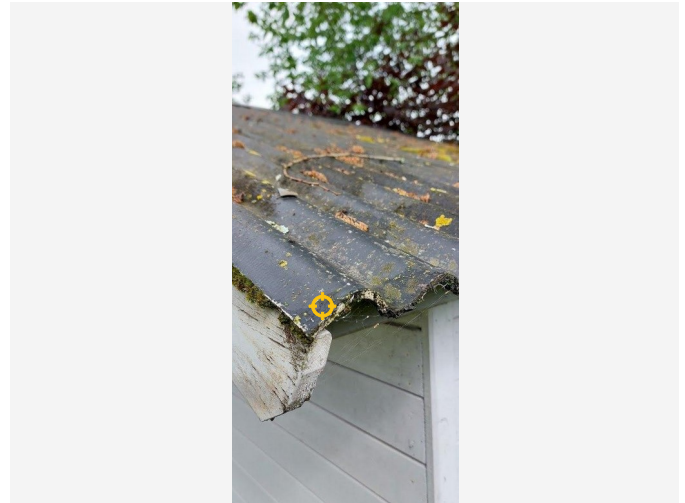
Fiche 7: M3 Golfplaten tuinhuis

Geen asbest

#	Type	Referentie	Resultaat
7.1	Puntmonster	M3 Golfplaat	Geen asbest
