Asbestinventarisatetest

Koningin Fabiolalaan 23, 9840 De Pinte

Attestnummer : 20240306-000507.000

Niet-asbestveilig

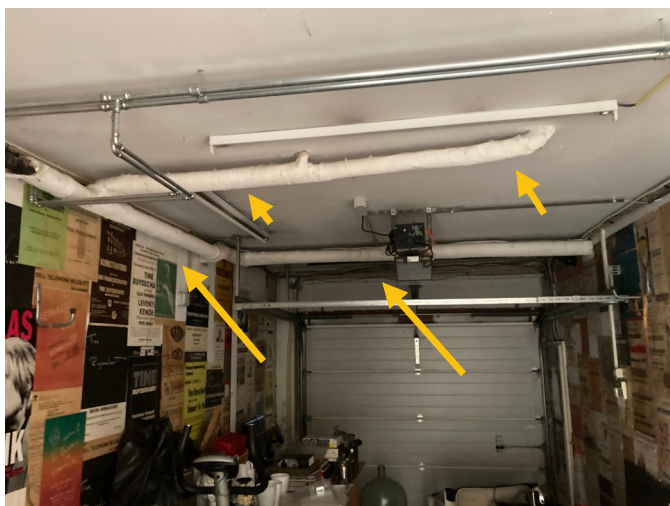
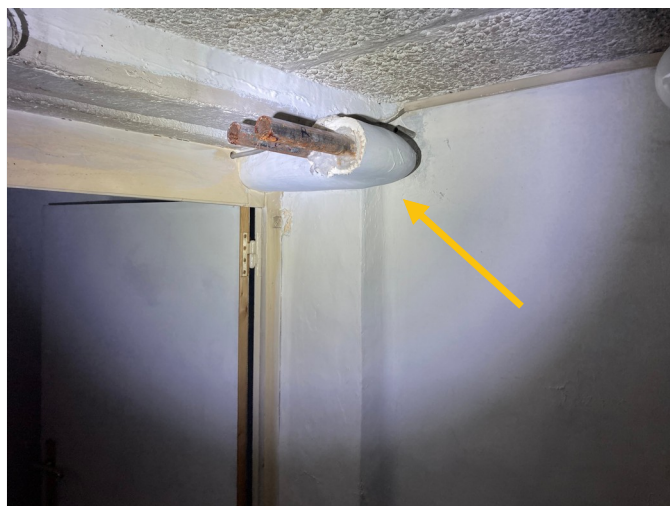
Eindbeoordeling materiaalrisico	Hoog materiaalrisico en/of hoge kans op vezelvrijgave
---------------------------------	---

Gebondenheid	Categorie 2: niet-hechtgebonden met matrix
Asbestsoort (vezeltype)	Amfibool aanwezig, uitgezonderd crocidoliet
Asbestconcentratie	Hoog ($\geq 50\%$)
Afschermingsgraad van het gehele materiaal	Geheel of deels (ook) vrij aan binnenluchtstromen
Toestand van het materiaal	Licht beschadigd, licht verweerd. Intact materiaal type Pical – asbestboard of categorie III 'gebondenheid'

#	Type	Referentie	Resultaat
1.1	Mengmonster	AHST4	Chrysotiel
1.2	Mengmonster	AHST5	Amosiet, Chrysotiel

Beschrijving	Thermische leidingisolatie (kelder & garage)
Omgeving	Binnen
Primaire drager	HVAC infrastructuur en uitrusting
Asbestmateriaal	In-situ afwerkingslagen - Thermische isolatie
Bindmiddel van asbestmateriaal	Gips - kalk
Gebondenheid op basis van bindmiddel	Niet-hechtgebonden

Hoeveelheid (lengte - omtrek - dikte - aantal)	<ul style="list-style-type: none"> • 10,00 m - 40,00 cm - 2,00 cm - 1 stuk
Totaal volume	0,08 m ³
Eenvoudig bereikbaar	Ja
Bevestigingswijze	<ul style="list-style-type: none"> • Verlijmd, ingegoten, versmeerd
Identificatiemethode	Vaststelling met monstername
Destructieve handeling voor identificatie	Nee
Opmerking	Elke in het asbestattest vermelde hoeveelheid - oppervlakte - afmeting - gewicht is een raming.

Dringend verwijderen

- Zorg voor een veilig beheer. Vermijd het beschadigen van het asbestmateriaal. Controleer de toestand jaarlijks op wijzigingen.
- Scherm in afwachting van verwijdering het asbestmateriaal af van luchtstromingen en verstoring: bijvoorbeeld door het te verpakken, te fixeren, af te dekken, signalisatie - afbakening aan te brengen, ...

- Hermetische zone (erkend asbestverwijderaar)
Cfr. VLAREM wetgeving en Codex Welzijn op het werk

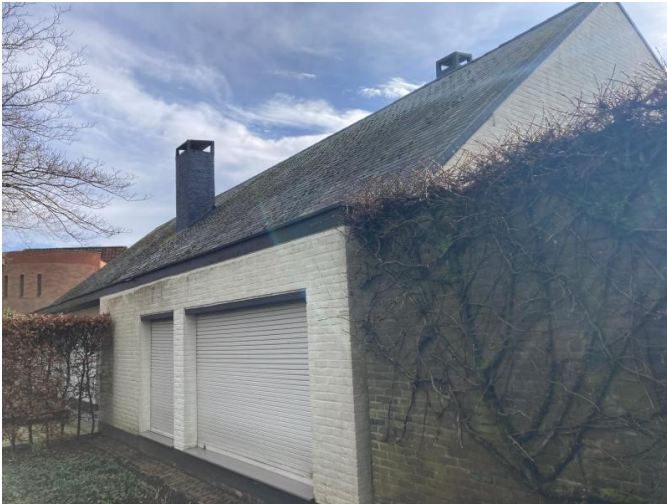
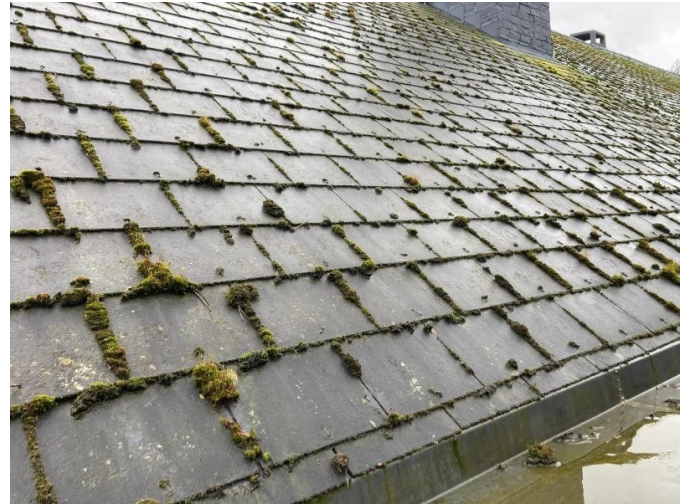
Eindbeoordeling materiaalrisico	Verhoogd materiaalrisico en/of verhoogde kans op vezelvrijgave
---------------------------------	--

Gebondenheid	Categorie 1: hechtgebonden in oorsprong
Asbestsoort (vezeltype)	Crocidoliet aanwezig
Asbestconcentratie	Laag (< 50%)
Afschermingsgraad van het gehele materiaal	Geheel of deels vrij aan de buitenlucht
Toestand van het materiaal	Matig beschadigd, matig verweerd

Beschrijving	Leien (dakbedekking hoofdgebouw)
Omgeving	Buiten
Primaire drager	Schuin dak
Asbestmateriaal	Dak- en gevelbekleding - Lei, shingle
Bindmiddel van asbestmateriaal	Cement
Gebondenheid op basis van bindmiddel	Hecht

Hoeveelheid (oppervlakte - aantal)	<ul style="list-style-type: none"> • 200,00 m² - 1 stuk
Totale oppervlakte	200,00 m ²
Eenvoudig bereikbaar	Ja
Bevestigingswijze	<ul style="list-style-type: none"> • Genageld, geniet
Identificatiemethode	Vaststelling zonder monstername
Destructieve handeling voor identificatie	Nee
Opmerking	<p>Elke in het asbestattest vermelde hoeveelheid - oppervlakte - afmeting - gewicht is een raming.</p> <p>Het waarneembare onderdak betreft hout.</p>

Verwijderen

- Zorg voor een veilig beheer. Vermijd het beschadigen van het asbestmateriaal. Controleer de toestand jaarlijks op wijzigingen.
- Hemelwater dat afspoelt van asbestcement daken of gevels kan asbestdeeltjes bevatten. Gebruik het enkel voor gesloten circuits (bv. spoelen toiletten). Reinig na het vervangen van het dak of de gevel de dakgoten en regenwaterput of -ton om asbesthoudend sediment of slib te verwijderen

- Eenvoudige handelingen: mag via doe-het-zelf of door werknemer(s) met opleidingsattest eenvoudige handelingen
Cfr. VLAREM wetgeving en CODEX Welzijn op het Werk. De voorschriften van de regelgeving dienen strikt opgevolgd te worden bij het verwijderen. De toestand van de asbesttoepassing dient ongewijzigd te blijven bij en na verwijdering : niet gooien, breken, slijpen, kapotslaan, ea. Verwijderen kan met handgereedschap (geen werktuigen met hoge snelheid). Vermijd het beschadigen van deze asbesttoepassing.
- Eenvoudige handelingen: enkel door erkend asbestverwijderaar
Indien de leien niet kunnen verwijderd worden zonder deze te beschadigen dan dient men beroep te doen op een erkend asbestverwijderaar voor het verwijderen ervan. Bij de verwijdering blijft de uiteindelijke

beoordeling van verwijdermethode bij de saneerder om eventueel op te schalen naar een veiligere methode om aan de wettelijke veiligheidsvoorschriften te voldoen.

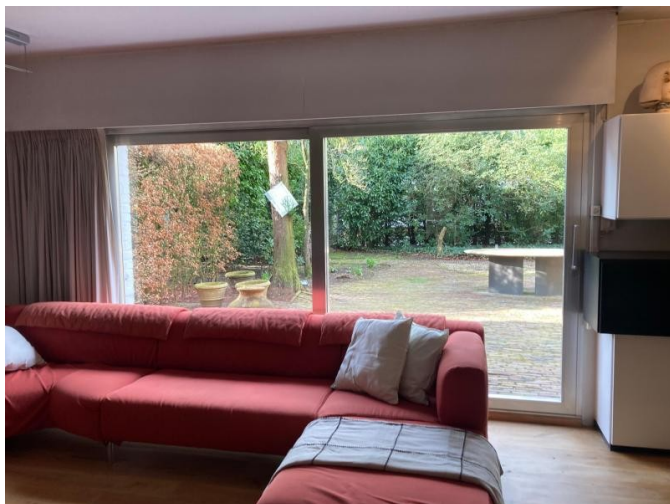
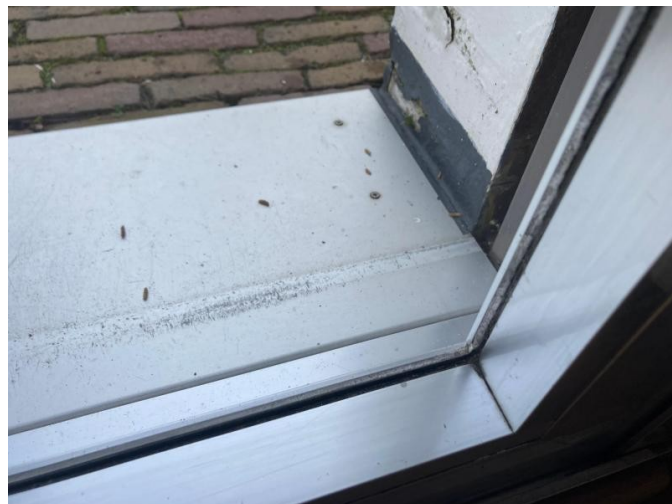
Eindbeoordeling materiaalrisico	Verhoogd materiaalrisico en/of verhoogde kans op vezelvrijgave
---------------------------------	--

Gebondenheid	Categorie 1: hechtgebonden in oorsprong
Asbestsoort (vezeltype)	Amfibool aanwezig, uitgezonderd crocidoliet
Asbestconcentratie	Laag (< 50%)
Afschermingsgraad van het gehele materiaal	Geheel of deels (ook) vrij aan binnenluchtstromen
Toestand van het materiaal	Licht beschadigd, licht verweerd. Intact materiaal type Pical – asbestboard of categorie III 'gebondenheid'

Beschrijving	Kit (schuifraam)
Omgeving	Grenst aan binnen- en buitenlucht
Primaire drager	Wandopening verticaal (raam, deur, ...)
Asbestmateriaal	In-situ afwerkingslagen - Pasta, stopverf, voegsel, stopsel, vulsel, mastiek, kitten, ...
Bindmiddel van asbestmateriaal	Kitten, mastiek, pasta
Gebondenheid op basis van bindmiddel	Hecht
Hoeveelheid (gewicht - aantal)	<ul style="list-style-type: none">• 0,25 kg - 1 stuk
Totaal gewicht	0,25 kg
Eenvoudig bereikbaar	Ja
Bevestigingswijze	<ul style="list-style-type: none">• Verlijmd, ingegoten, versmeerd

Identificatiemethode	Vaststelling zonder monstername
Destructieve handeling voor identificatie	Nee
Opmerking	Elke in het asbestattest vermelde hoeveelheid - oppervlakte - afmeting - gewicht is een raming. Betreft de kit van het schuifraam (alu) te gelijkvloers (zitruimte).

Verwijderen

- Zorg voor een veilig beheer. Vermijd het beschadigen van het asbestmateriaal. Controleer de toestand jaarlijks op wijzigingen.

- Eenvoudige handelingen: mag via doe-het-zelf of door werknemer(s) met opleidingsattest eenvoudige handelingen
Cfr. VLAREM wetgeving en Codex Welzijn op het werk.

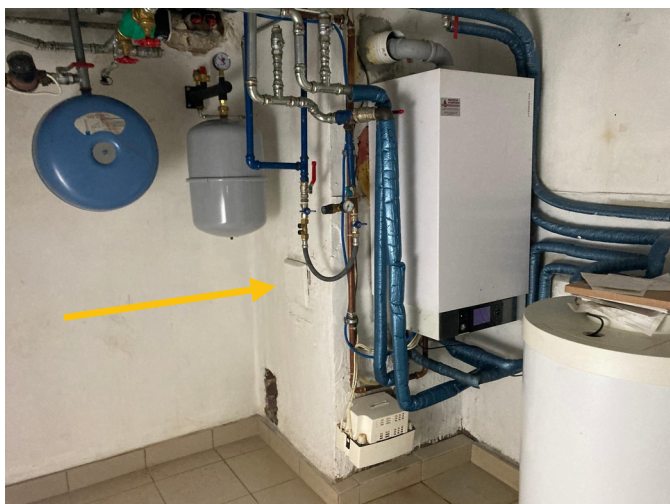
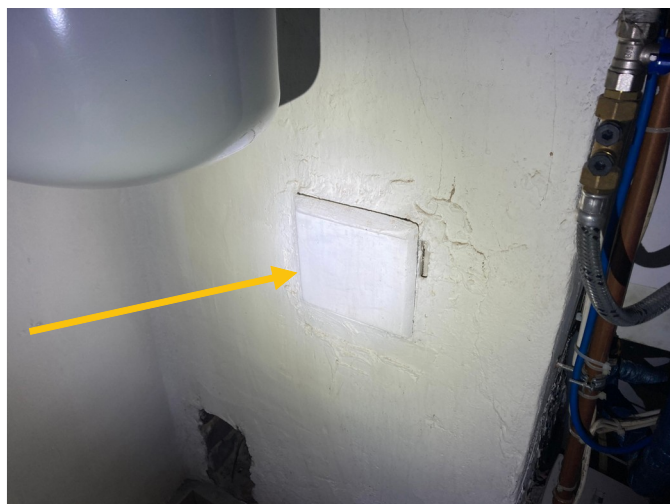
Eindbeoordeling materiaalrisico	Laag materiaalrisico en/of verlaagde kans op vezelvrijgave
---------------------------------	--

Gebondenheid	Categorie 1: hechtgebonden in oorsprong
Asbestsoort (vezeltype)	Crocidoliet aanwezig
Asbestconcentratie	Laag (< 50%)
Afschermingsgraad van het gehele materiaal	Geheel of deels (ook) vrij aan de binnenlucht
Toestand van het materiaal	Onbeschadigd, niet verweerd

Beschrijving	Roetschuif / inspectieluik
Omgeving	Binnen
Primaire drager	HVAC infrastructuur en uitrusting
Asbestmateriaal	Brandwerende afsluiting (prefab geheel) - Luik
Bindmiddel van asbestmateriaal	Cement
Gebondenheid op basis van bindmiddel	Hecht
Hoeveelheid (gewicht - aantal)	<ul style="list-style-type: none">• 1,00 kg - 1 stuk
Totaal gewicht	1,00 kg
Eenvoudig bereikbaar	Nee <ul style="list-style-type: none">• Het asbestmateriaal is bedekt (uitgezonderd laag verf, coating, behang, kunststof, textiel) en het wegnemen van het bedekkende materiaal kan niet zonder het bedekkende materiaal te beschadigen.
Bevestigingswijze	<ul style="list-style-type: none">• Geklemd

Zorgvuldig beheren

- Zorg voor een veilig beheer en verwijder dit asbestmateriaal wanneer het bij werken eenvoudig bereikbaar wordt. Controleer de toestand jaarlijks op wijzigingen.

- Eenvoudige handelingen: mag via doe-het-zelf of door werknemer(s) met opleidingsattest eenvoudige handelingen
Cfr. VLAREM wetgeving en Codex Welzijn op het werk. Als geheel verwijderen. Vermijd elke beschadiging.

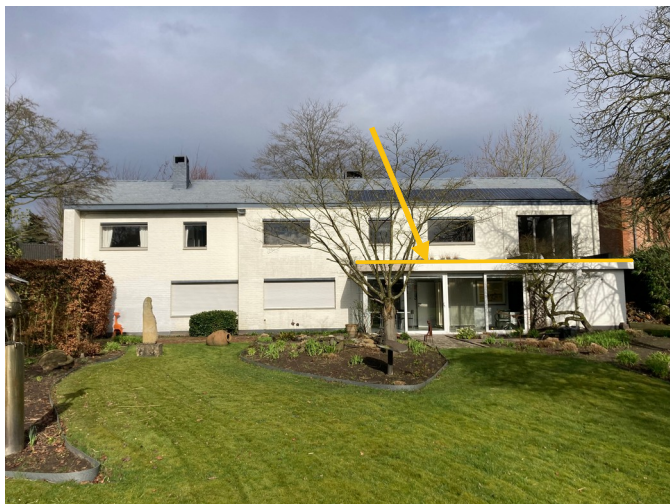
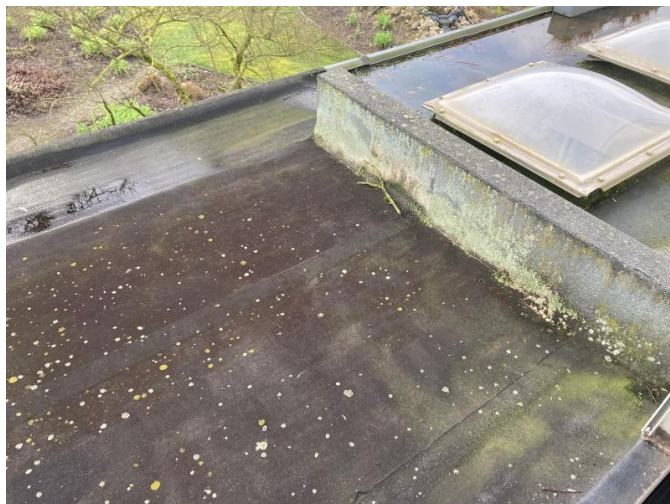
Fiche 5: Roofing (plat dak)

Eindbeoordeling materiaalrisico	Laag materiaalrisico en/of verlaagde kans op vezelvrijgave
---------------------------------	--

Gebondenheid	Categorie 1: hechtgebonden in oorsprong
Asbestsoort (vezeltype)	Alleen chrysotiel
Asbestconcentratie	Laag (< 50%)
Afschermingsgraad van het gehele materiaal	Geheel of deels vrij aan de buitenlucht
Toestand van het materiaal	Licht beschadigd, licht verweerd. Intact materiaal type Pical – asbestboard of categorie III 'gebondenheid'

Beschrijving	Roofing (plat dak)
Omgeving	Buiten
Primaire drager	Plat dak
Asbestmateriaal	Dak- en gevelbekleding - Roofing
Bindmiddel van asbestmateriaal	Bitumen (roofing, teer, asfalt)
Gebondenheid op basis van bindmiddel	Hecht
Hoeveelheid (oppervlakte - aantal)	• 20,00 m ² - 1 stuk
Totale oppervlakte	20,00 m ²
Eenvoudig bereikbaar	Ja
Bevestigingswijze	• Verlijmd, ingegoten, versmeerd

Identificatiemethode	Vaststelling zonder monstername Motivatie: Groot risico op structurele gevolgschade (lekschade, werking installatie,...)
Destructieve handeling voor identificatie	Nee
Opmerking	Elke in het asbestattest vermelde hoeveelheid - oppervlakte - afmeting - gewicht is een raming. Roofing ouder dan 2001 is asbestverdacht.

Zorgvuldig beheren

- Zorg voor een veilig beheer. Vermijd het beschadigen van het asbestmateriaal. Controleer de toestand jaarlijks op wijzigingen.

- Eenvoudige handelingen: mag via doe-het-zelf of door werknemer(s) met opleidingsattest eenvoudige handelingen
Cfr. VLAREM wetgeving en Codex Welzijn op het werk.

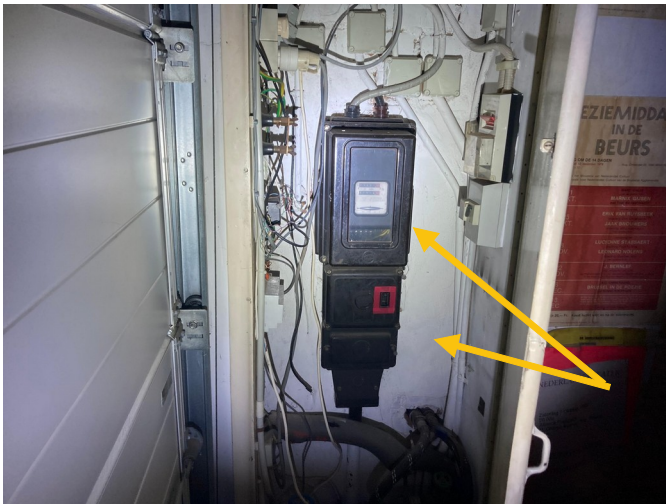
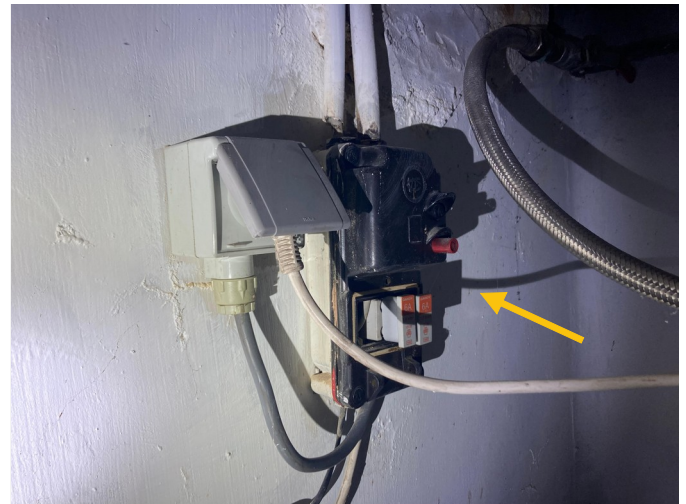
Eindbeoordeling materiaalrisico	Laag materiaalrisico en/of verlaagde kans op vezelvrijgave
---------------------------------	--

Gebondenheid	Categorie 1: hechtgebonden in oorsprong
Asbestsoort (vezeltype)	Crocidoliet aanwezig
Asbestconcentratie	Laag (< 50%)
Afschermingsgraad van het gehele materiaal	Geheel of deels (ook) vrij aan binnenluchtstromen
Toestand van het materiaal	Onbeschadigd, niet verweerd

Beschrijving	Fenolhars / Bakeliet
Omgeving	Binnen
Primaire drager	Communicatie en elektrische infrastructuur en uitrusting
Asbestmateriaal	Plaat, paneel, tablet - Type Bakeliet
Bindmiddel van asbestmateriaal	Kunststof of -hars
Gebondenheid op basis van bindmiddel	Hecht
Hoeveelheid (oppervlakte - dikte - aantal)	• 2,00 m ² - 0,25 cm - 1 stuk
Totaal volume	0,005 m ³
Eenvoudig bereikbaar	Ja
Bevestigingswijze	• Geschroefd
Identificatiemethode	Vaststelling zonder monsternamen

Zorgvuldig beheren

- Zorg voor een veilig beheer. Vermijd het beschadigen van het asbestmateriaal. Controleer de toestand jaarlijks op wijzigingen.

- Eenvoudige handelingen: mag via doe-het-zelf of door werknemer(s) met opleidingsattest eenvoudige handelingen
Cfr. VLAREM wetgeving en Codex Welzijn op het werk. Als geheel verwijderen. Vermijd elke beschadiging. Contacteer netbeheerder waar nodig.

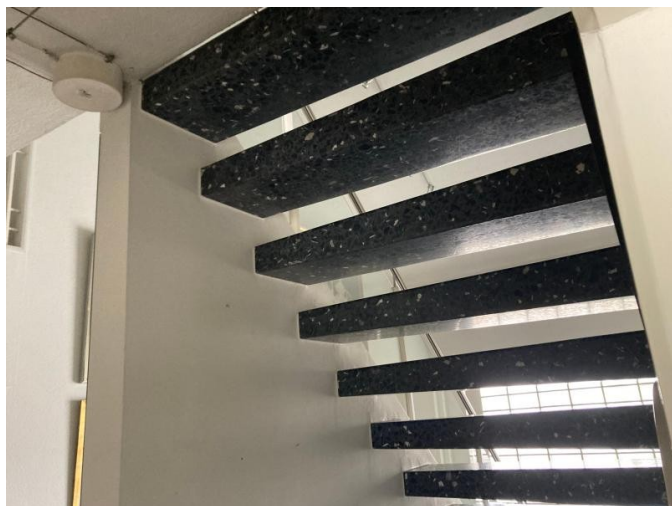
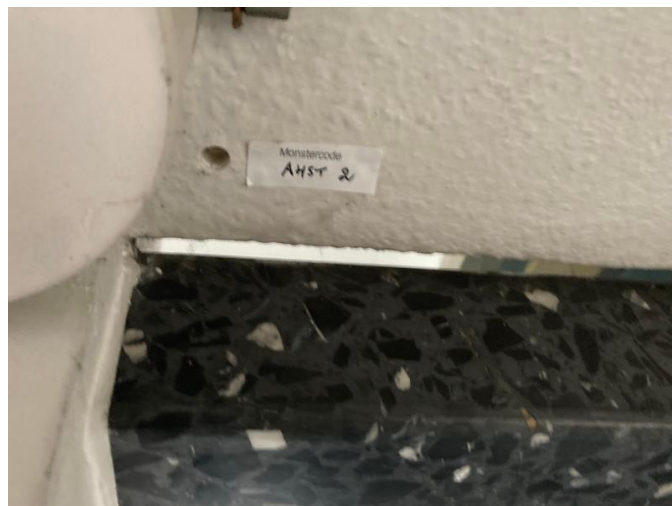
Geen asbest

#	Type	Referentie	Resultaat
7.1	Mengmonster	AHST2	Geen asbest

Beschrijving	Plafondpleister
Omgeving	Binnen
Primaire drager	Plafond
Bindmiddel van materiaal	Gips - kalk

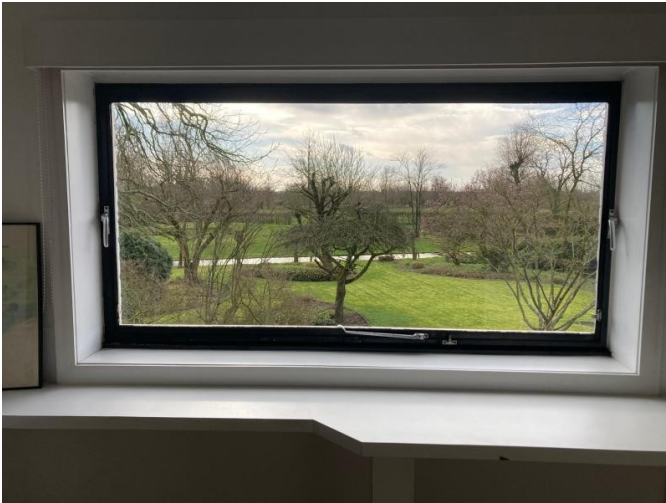
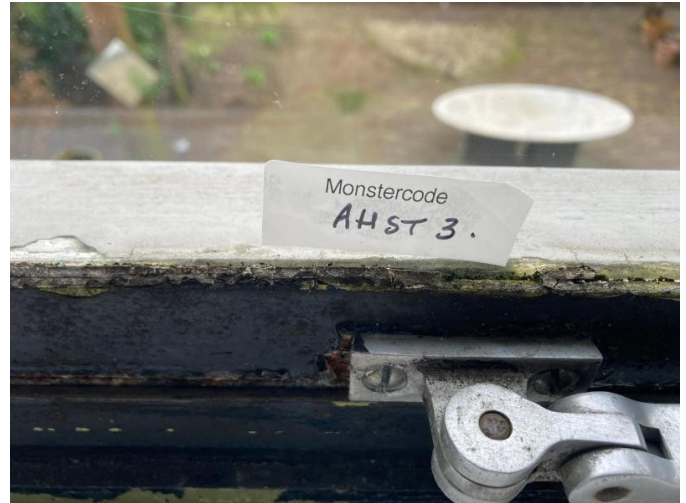
Fiche 8: Kit

Geen asbest

#	Type	Referentie	Resultaat
8.1	Mengmonster	AHST3	Geen asbest

Beschrijving	Kit
Omgeving	Grenst aan binnen- en buitenlucht
Primaire drager	Wandopening verticaal (raam, deur, ...)

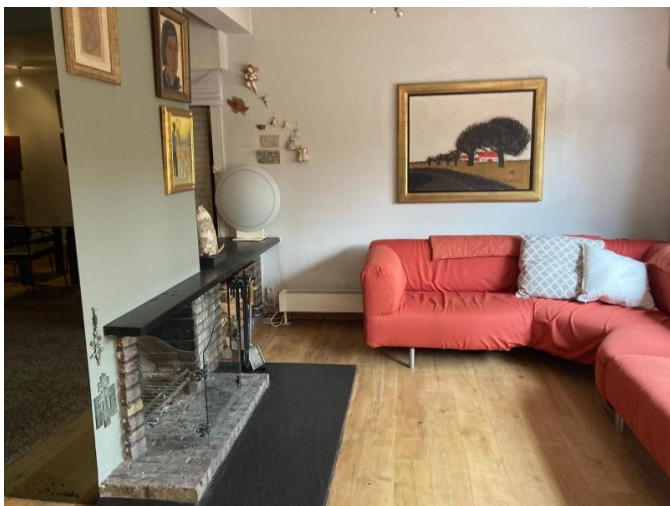
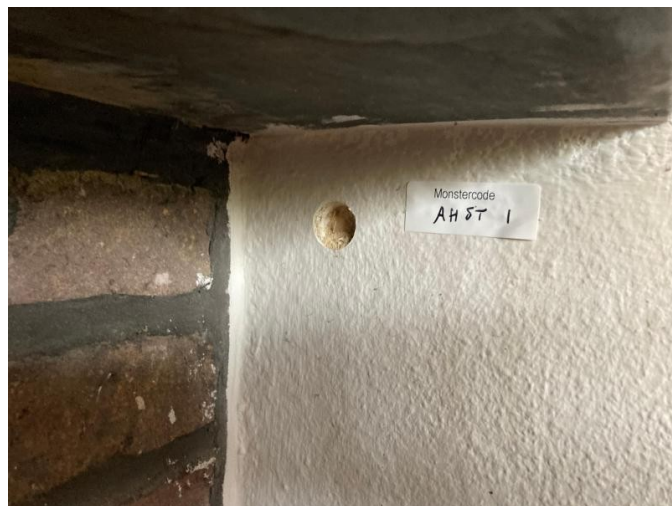
Fiche 9: Muurpleister

Geen asbest

#	Type	Referentie	Resultaat
9.1	Mengmonster	AHST1	Geen asbest

Beschrijving	Muurpleister
Omgeving	Binnen
Primaire drager	Binnenwand
