# Asbestinventarisatetest

St. Annadreef 13, 9921 Lievegem

Attestnummer : 20240324-000023.000

Uitgegeven op : 24.03.2024

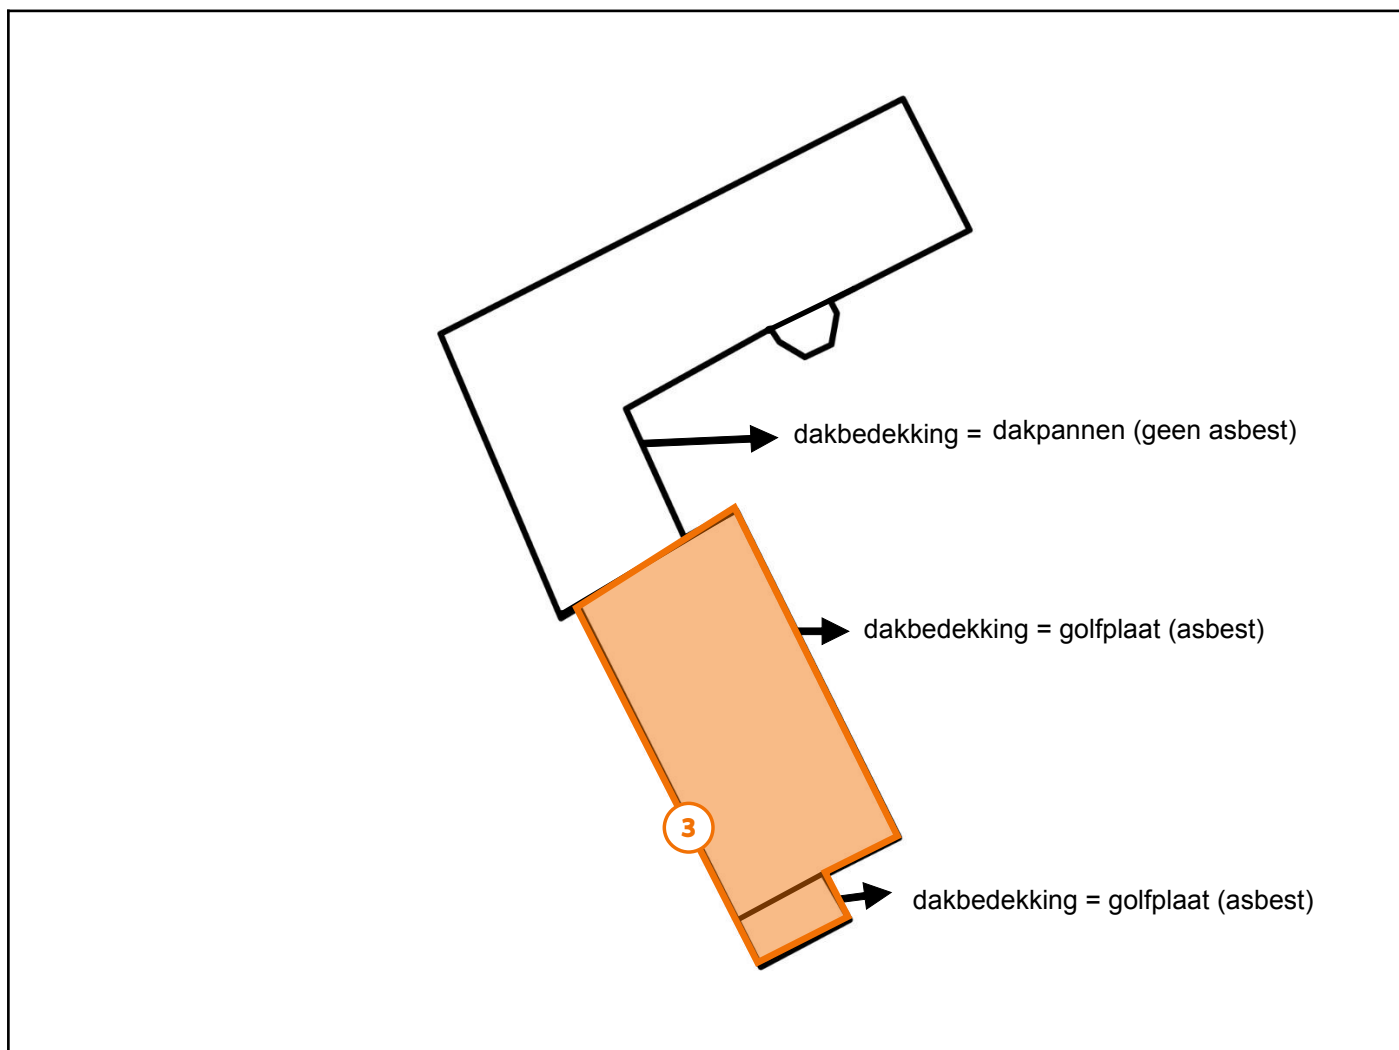
## Plan 1.1: Hoofdgebouw

Beschrijving	Type	Actie
3. Golfplaat dakbedekking	Asbestmateriaal	<a href="#">Verwijderen</a>

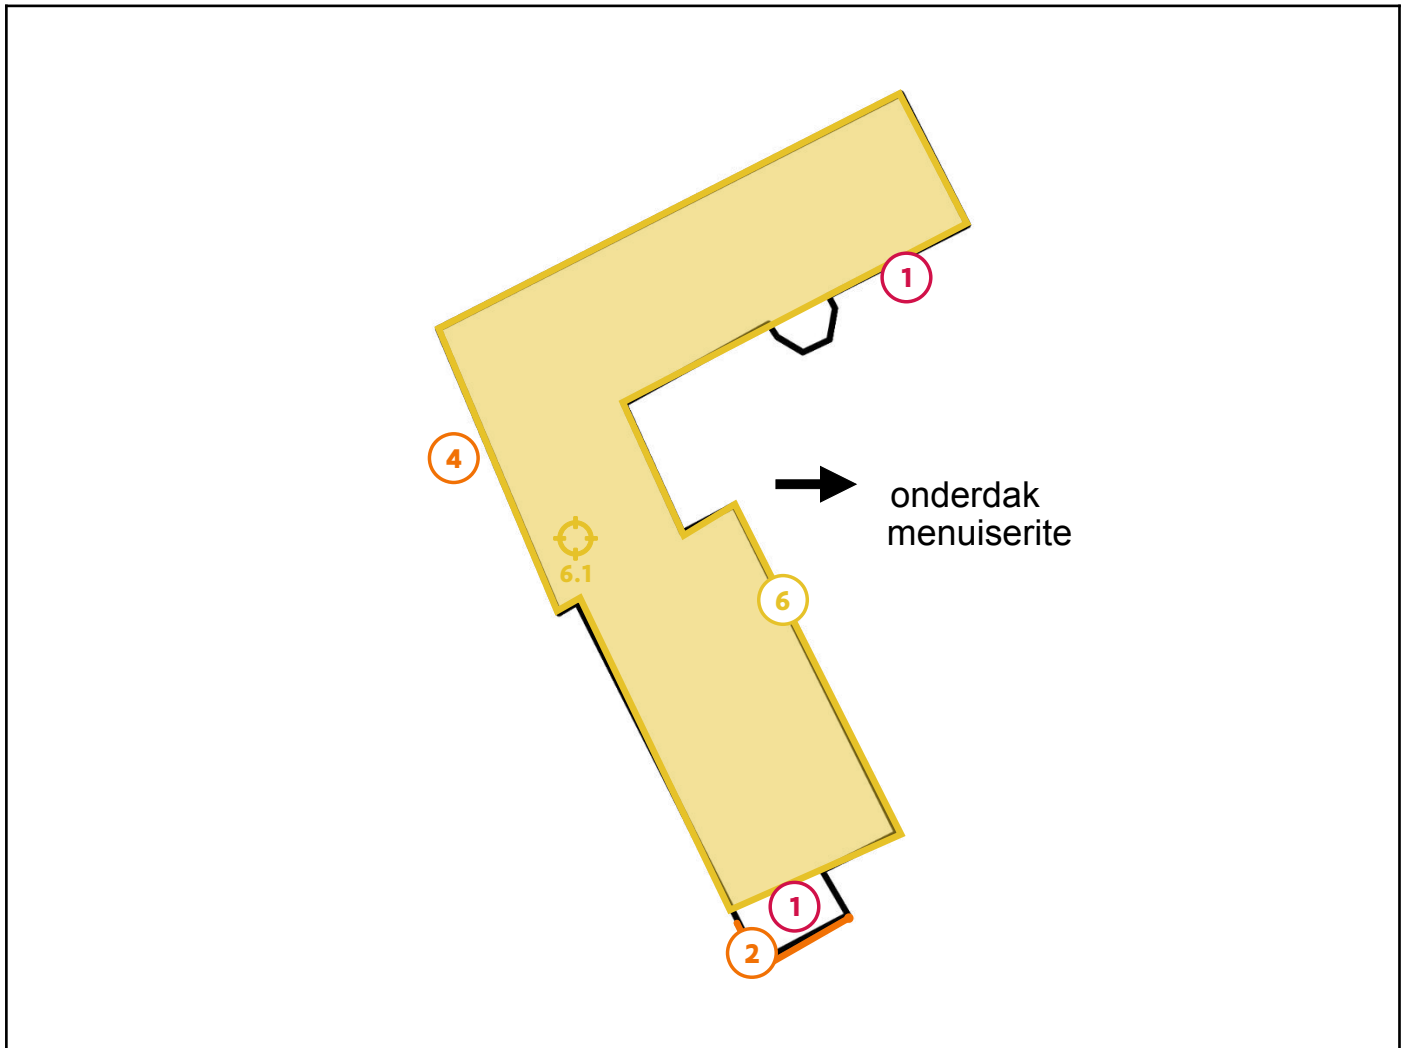
## Plan 1.2: Hoofdgebouw

Beschrijving	Type	Actie
1. Golfplaat (losliggend)	Asbestmateriaal	Dringend verwijderen
2. Golfplaat gevelbekleding	Asbestmateriaal	Verwijderen
4. Asbestcement	Asbestmateriaal	Verwijderen
6. Menuiserie onderdak	Asbestmateriaal	Zorgvuldig beheren
6.1 Code: AHST2	Puntmonster	-

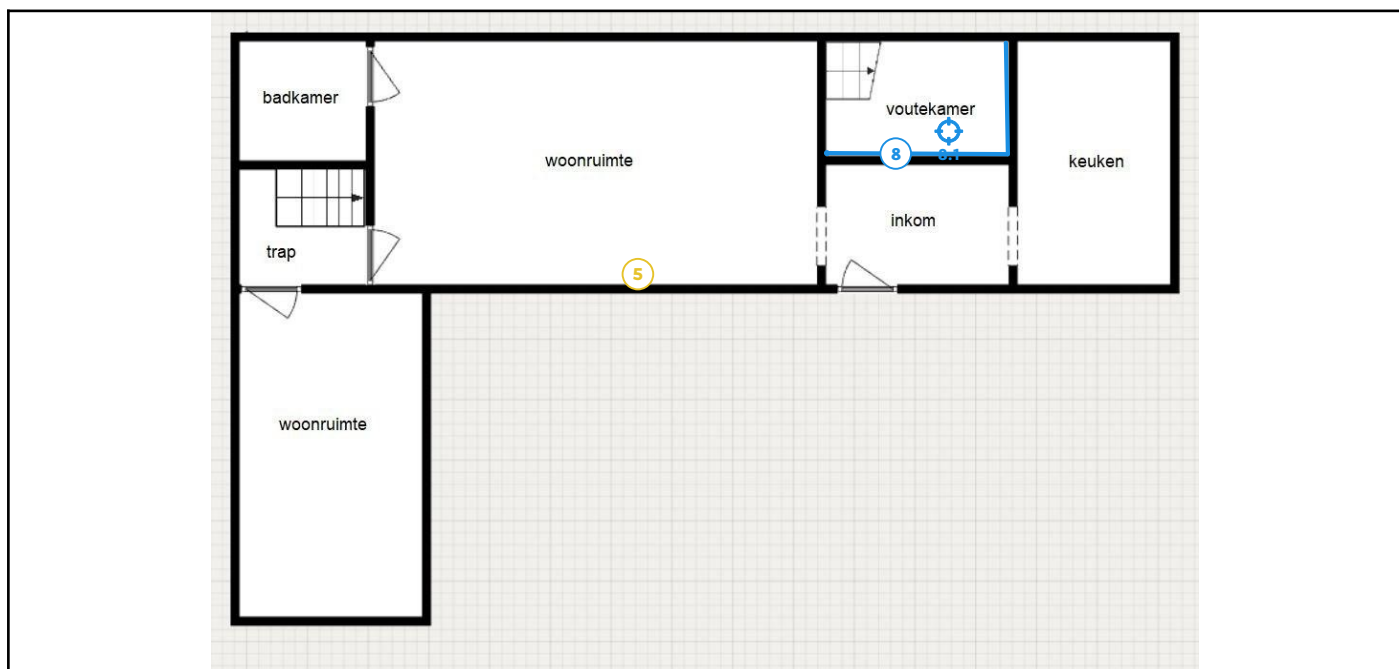
## Plan 1.4: Verdieping 0

Beschrijving	Type	Actie
5. Fenolhars / Bakeliet	Asbestmateriaal	Zorgvuldig beheren
8. Muurpleister	Geen asbest	-
8.1 Code: AHST1	Mengmonster	-

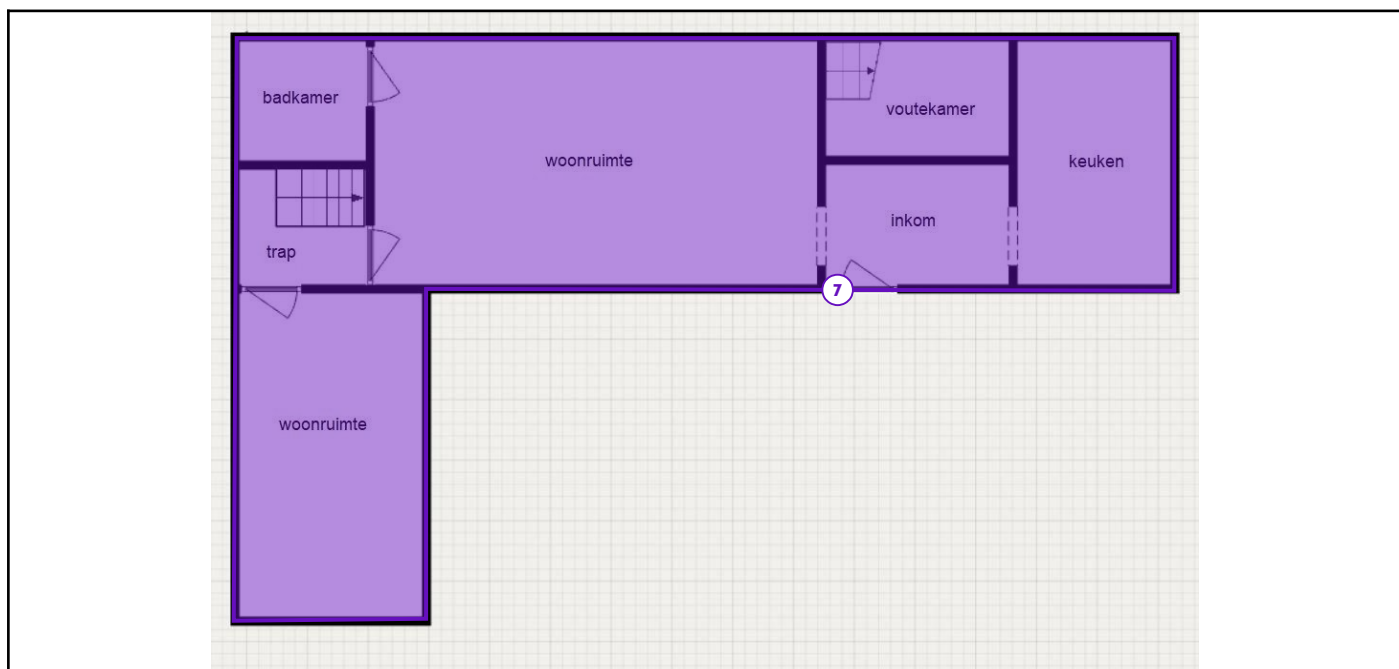
## Plan 1.5: Verdieping 0

Beschrijving	Type	Actie
7. Afwerking / bekleding plafonds	Advies	-

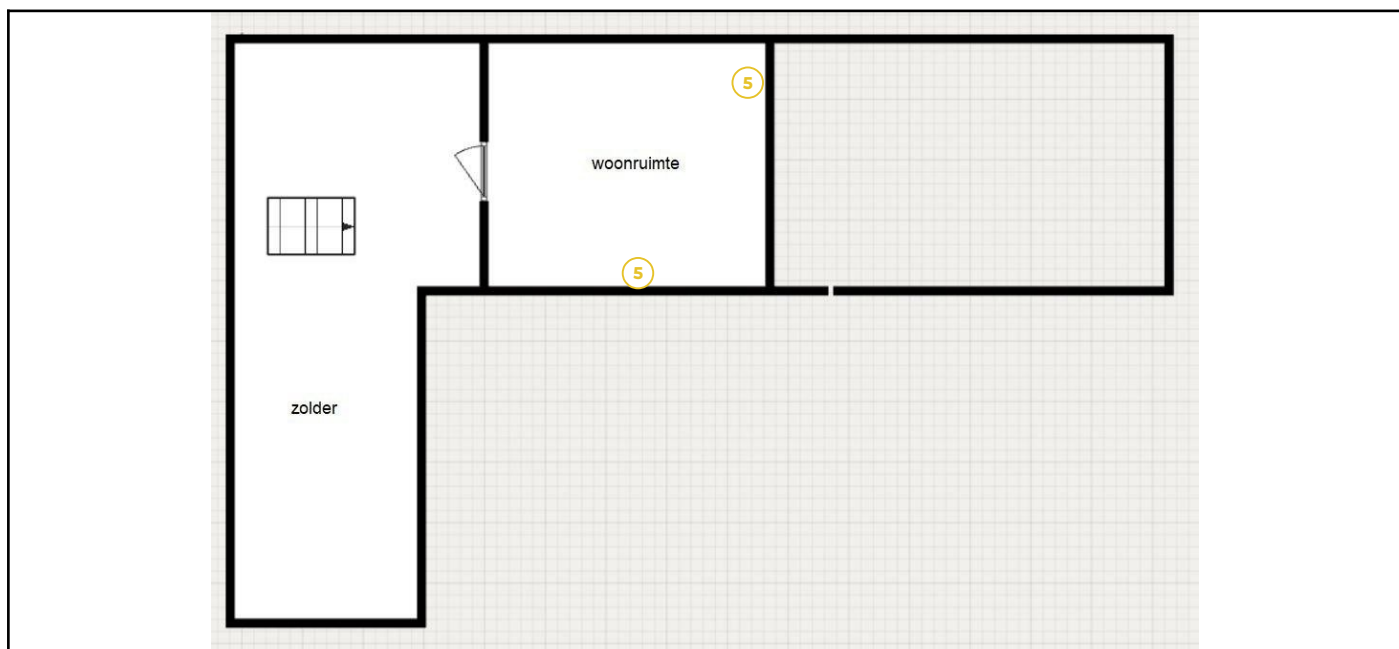
## Plan 1.7: Verdieping +1

Beschrijving	Type	Actie
5. Fenolhars / Bakeliet	Asbestmateriaal	Zorgvuldig beheren

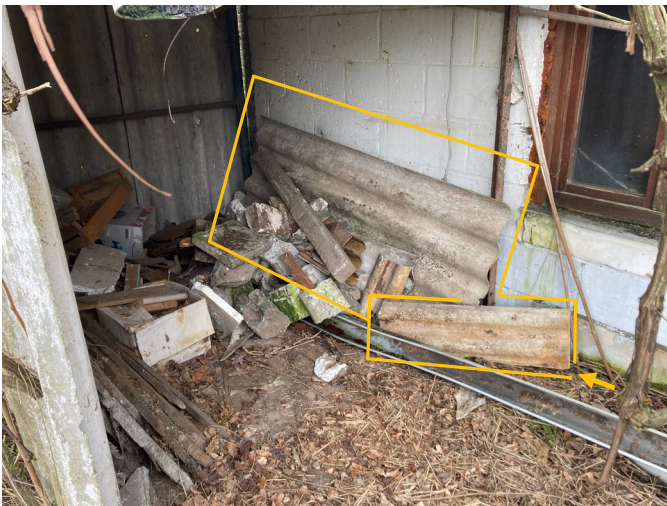
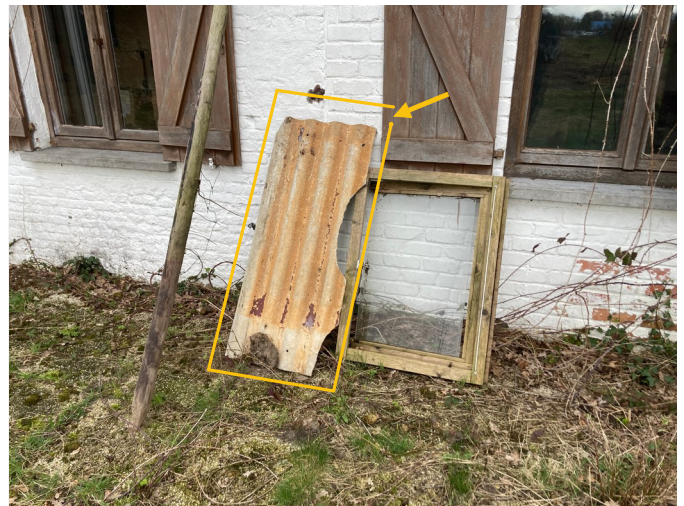
## Fiche 1: Golfplaat (losliggend)

Asbestmateriaal - afvalstof

Het asbestmateriaal valt onder de mijlpaal van 2040.

**Dringend verwijderen**

- Verwijder het asbestafval.

- Eenvoudige handelingen: mag via doe-het-zelf of door werknemer(s) met opleidingsattest eenvoudige handelingen  
Cfr. Vlarewetgeving en Codex Welzijn op het werk. Als geheel verwijderen. Vermijd elke beschadiging. Afvoeren als asbestafval.

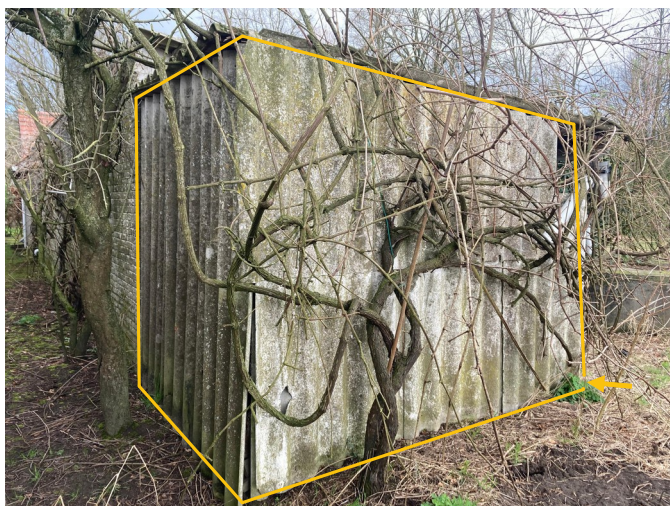
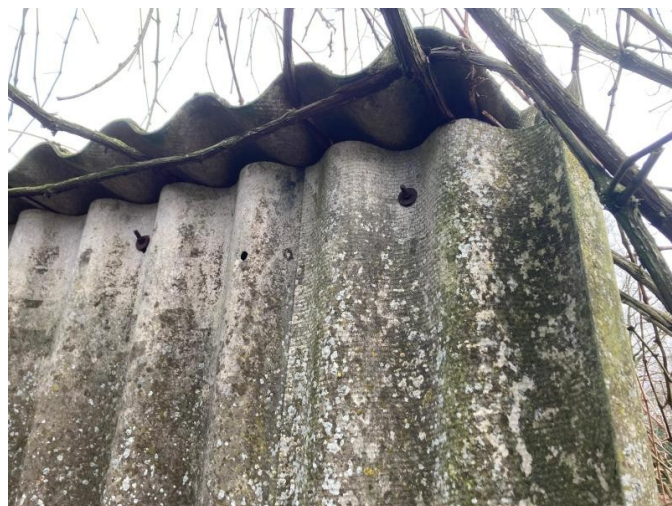
Verwijderen

Eindbeoordeling materiaalrisico	Verhoogd materiaalrisico en/of verhoogde kans op vezelvrijgave
---------------------------------	--

Gebondenheid	Categorie 1: hechtgebonden in oorsprong
Asbestsoort (vezeltype)	Crocidoliet aanwezig
Asbestconcentratie	Laag (< 50%)
Afschermingsgraad van het gehele materiaal	Geheel of deels vrij aan de buitenlucht
Toestand van het materiaal	Matig beschadigd, matig verweerd

Beschrijving	Golfplaat gevelbekleding
Omgeving	Binnen
Primaire drager	Wand buitenschil
Asbestmateriaal	Dak- en gevelbekleding - Golfplaat
Bindmiddel van asbestmateriaal	Cement
Gebondenheid op basis van bindmiddel	Hecht
Hoeveelheid (oppervlakte - aantal)	• 8,00 m <sup>2</sup> - 1 stuk

- Zorg voor een veilig beheer. Vermijd het beschadigen van het asbestmateriaal. Controleer de toestand jaarlijks op wijzigingen.
- Hemelwater dat afspoelt van asbestcement daken of gevels kan asbestdeeltjes bevatten. Gebruik het enkel voor gesloten circuits (bv. spoelen toiletten). Reinig na het vervangen van het dak of de gevel de dakgoten en regenwaterput of -ton om asbesthoudend sediment of slib te verwijderen

- Eenvoudige handelingen: mag via doe-het-zelf of door werknemer(s) met opleidingsattest eenvoudige handelingen  
Cfr. VLAREM wetgeving en CODEX Welzijn op het Werk. De voorschriften van de regelgeving dienen strikt opgevolgd te worden bij het verwijderen. Vermijd elke beschadiging. De toestand van de asbesttoepassing dient ongewijzigd te blijven bij en na verwijdering : niet gooien, breken, slijpen, kapotslaan, ea.
- Eenvoudige handelingen: enkel door erkend asbestverwijderaar  
Indien de golfplaten niet kunnen verwijderd worden zonder deze te beschadigen dan dient men beroep te doen op een erkend asbestverwijderaar voor het verwijderen ervan. Bij de verwijdering blijft de uiteindelijke beoordeling van verwijdermethode bij de saneerder om eventueel op te schalen naar een veiligere methode

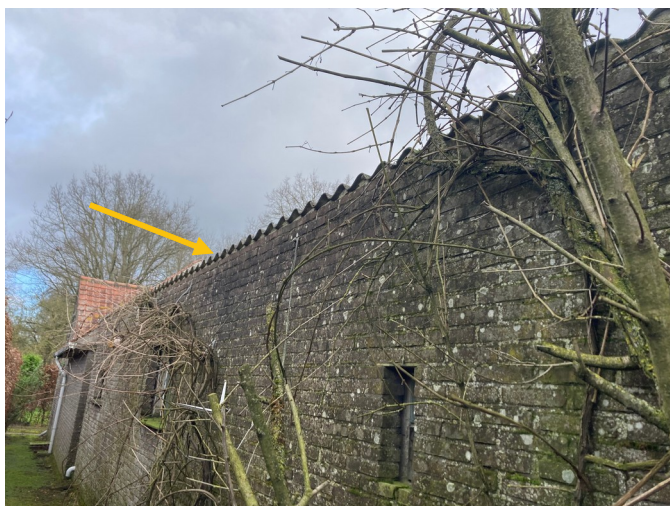
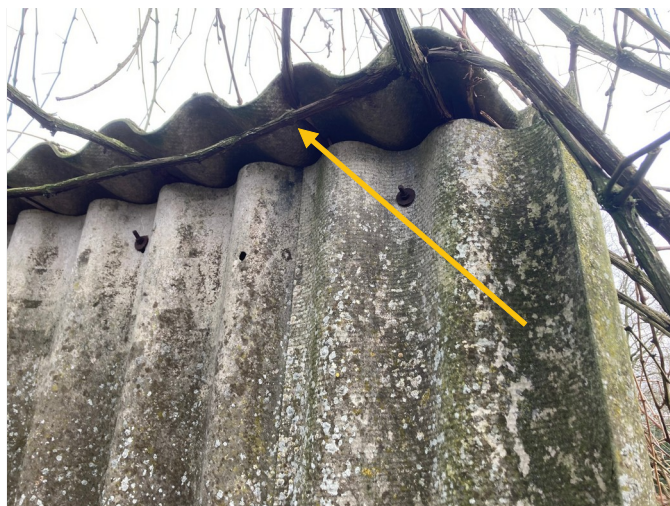
Het asbestmateriaal valt onder de mijlpaal van 2034.

Verwijderen

Eindbeoordeling materiaalrisico	Verhoogd materiaalrisico en/of verhoogde kans op vezelvrijgave
---------------------------------	--

Gebondenheid	Categorie 1: hechtgebonden in oorsprong
Asbestsoort (vezeltype)	Crocidoliet aanwezig
Asbestconcentratie	Laag (< 50%)
Afschermingsgraad van het gehele materiaal	Geheel of deels (ook) vrij aan de binnenlucht
Toestand van het materiaal	Licht beschadigd, licht verweerd. Intact materiaal type Pical – asbestboard of categorie III 'gebondenheid'

Beschrijving	Golfplaat dakbedekking
Omgeving	Grenst aan binnen- en buitenlucht
Primaire drager	Schuin dak
Asbestmateriaal	Dak- en gevelbekleding - Golfplaat
Bindmiddel van asbestmateriaal	Cement
Gebondenheid op basis van bindmiddel	Hecht

- Zorg voor een veilig beheer. Vermijd het beschadigen van het asbestmateriaal. Controleer de toestand jaarlijks op wijzigingen.
- Hemelwater dat afspoelt van asbestcement daken of gevels kan asbestdeeltjes bevatten. Gebruik het enkel voor gesloten circuits (bv. spoelen toiletten). Reinig na het vervangen van het dak of de gevel de dakgoten en regenwaterput of -ton om asbesthoudend sediment of slib te verwijderen

- Eenvoudige handelingen: mag via doe-het-zelf of door werknemer(s) met opleidingsattest eenvoudige handelingen  
Cfr. VLAREM wetgeving en CODEX Welzijn op het Werk. De voorschriften van de regelgeving dienen strikt opgevolgd te worden bij het verwijderen. Vermijd elke beschadiging. De toestand van de asbesttoepassing dient ongewijzigd te blijven bij en na verwijdering : niet gooien, breken, slijpen, kapotslaan, ea.
- Eenvoudige handelingen: enkel door erkend asbestverwijderaar  
Indien de golfplaten niet kunnen verwijderd worden zonder deze te beschadigen dan dient men beroep te doen op een erkend asbestverwijderaar voor het verwijderen ervan. Bij de verwijdering blijft de uiteindelijke beoordeling van verwijdermethode bij de saneerder om eventueel op te schalen naar een veiligere methode

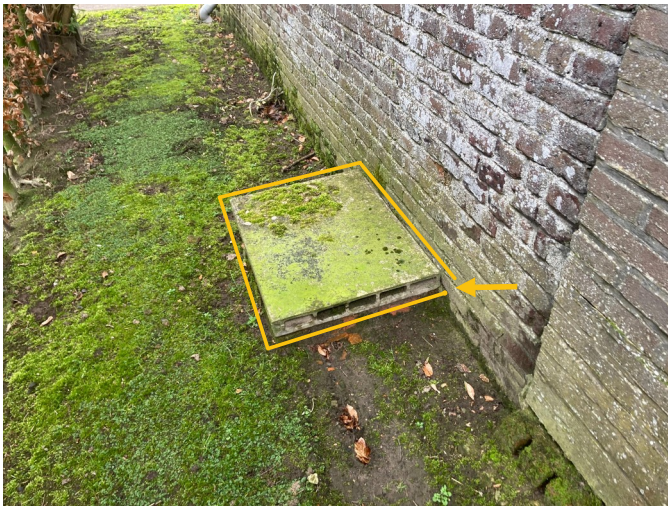
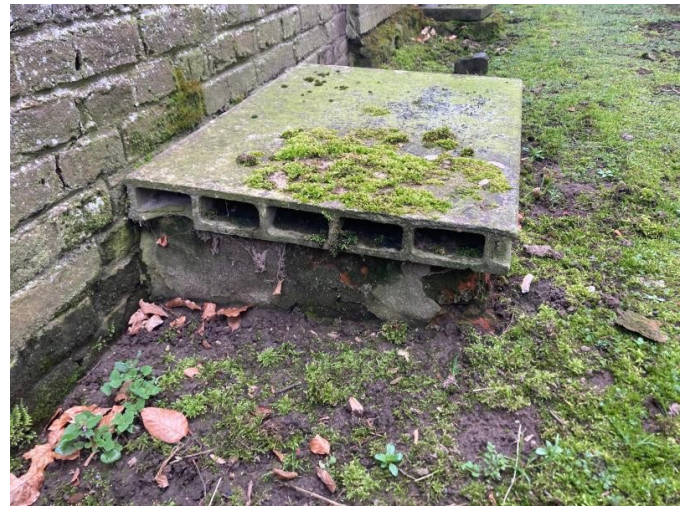
Verwijderen

In gebruik als putdeksel.

Eindbeoordeling materiaalrisico	Verhoogd materiaalrisico en/of verhoogde kans op vezelvrijgave
---------------------------------	--

Gebondenheid	Categorie 1: hechtgebonden in oorsprong
Asbestsoort (vezeltype)	Crocidoliet aanwezig
Asbestconcentratie	Laag (< 50%)
Afschermingsgraad van het gehele materiaal	Geheel of deels vrij aan de buitenlucht
Toestand van het materiaal	Matig beschadigd, matig verweerd

Beschrijving	Asbestcement
Omgeving	Buiten
Primaire drager	Vloer-plafondopening (luik, ...)
Asbestmateriaal	Deksteen, muurkap - Hol
Bindmiddel van asbestmateriaal	Cement
Gebondenheid op basis van bindmiddel	Hecht
Hoeveelheid (oppervlakte - dikte - aantal)	• 0,35 m <sup>2</sup> - 0,50 cm - 1 stuk
Totaal volume	0,002 m <sup>3</sup>
Eenvoudig bereikbaar	Ja

- Zorg voor een veilig beheer. Vermijd het beschadigen van het asbestmateriaal. Controleer de toestand jaarlijks op wijzigingen.

- Eenvoudige handelingen: mag via doe-het-zelf of door werknemer(s) met opleidingsattest eenvoudige handelingen  
Cfr. Vlarewetgeving en Codex Welzijn op het werk.

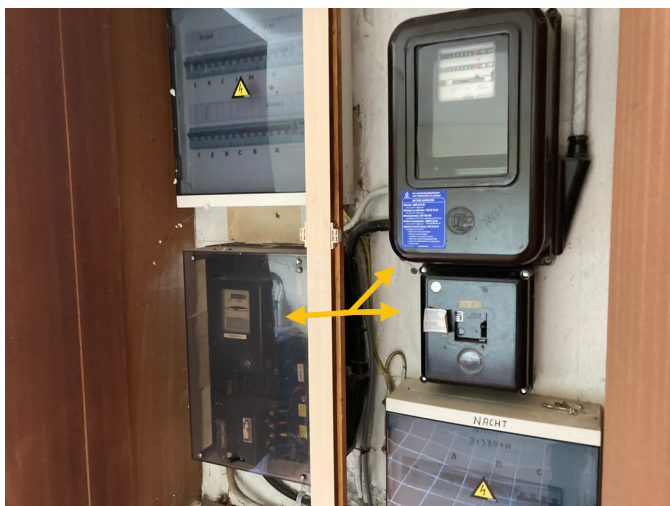
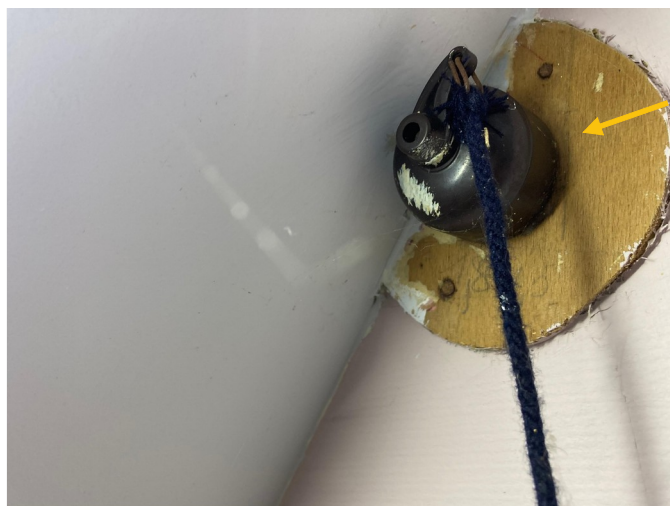
Zorgvuldig beheren

Eindbeoordeling materiaalrisico	Laag materiaalrisico en/of verlaagde kans op vezelvrijgave
---------------------------------	--

Gebondenheid	Categorie 1: hechtgebonden in oorsprong
Asbestsoort (vezeltype)	Crocidoliet aanwezig
Asbestconcentratie	Laag (< 50%)
Afschermingsgraad van het gehele materiaal	Geheel of deels (ook) vrij aan binnenluchtstromen
Toestand van het materiaal	Onbeschadigd, niet verweerd

Beschrijving	Fenolhars / Bakeliet
Omgeving	Binnen
Primaire drager	Communicatie en elektrische infrastructuur en uitrusting
Asbestmateriaal	Plaat, paneel, tablet - Type Bakeliet
Bindmiddel van asbestmateriaal	Kunststof of -hars
Gebondenheid op basis van bindmiddel	Hecht
Hoeveelheid (oppervlakte - dikte - aantal)	• 1,00 m <sup>2</sup> - 0,25 cm - 1 stuk
Totaal volume	0,003 m <sup>3</sup>
Eenvoudig bereikbaar	Ja
Bevestigingswijze	• Geschroefd
Identificatiemethode	Vaststelling zonder monsternamen

- Zorg voor een veilig beheer. Vermijd het beschadigen van het asbestmateriaal. Controleer de toestand jaarlijks op wijzigingen.

- Eenvoudige handelingen: mag via doe-het-zelf of door werknemer(s) met opleidingsattest eenvoudige handelingen  
Cfr. Vlarewetgeving en Codex Welzijn op het werk

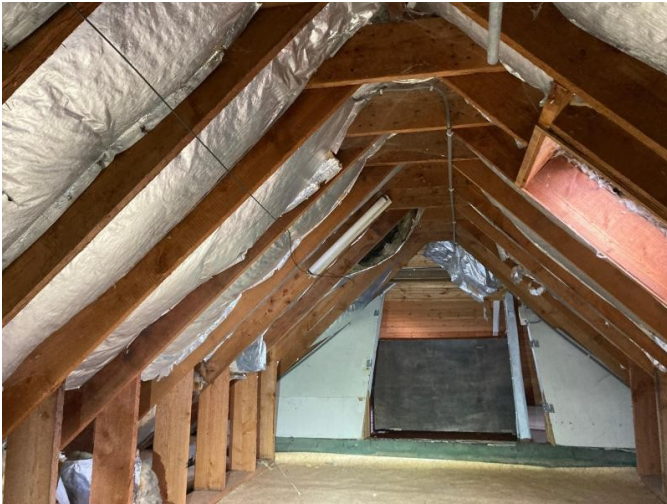
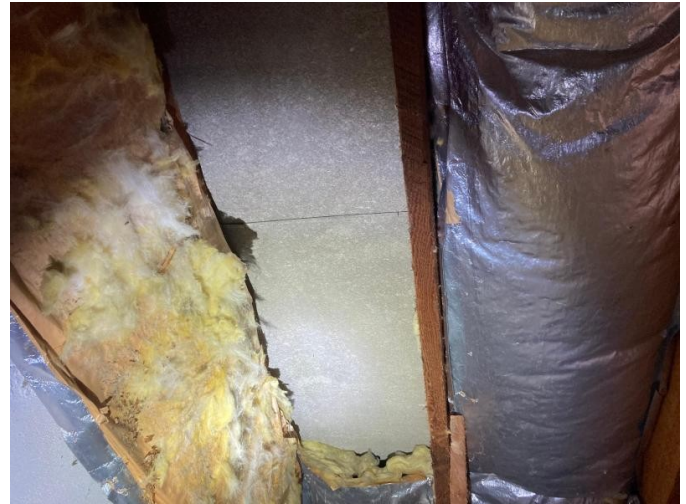
Zorgvuldig beheren

Eindbeoordeling materiaalisico	Laag materiaalisico en/of verlaagde kans op vezelvrijgave
--------------------------------	---

Gebondenheid	Categorie 1: hechtgebonden in oorsprong
Asbestsoort (vezeltype)	Alleen chrysotiel
Asbestconcentratie	Laag (< 50%)
Afschermingsgraad van het gehele materiaal	Geheel of deels (ook) vrij aan de binnenlucht
Toestand van het materiaal	Licht beschadigd, licht verweerd. Intact materiaal type Pical – asbestboard of categorie III 'gebondenheid'

#	Type	Referentie	Resultaat
6.1	Puntmonster	AHST2	Chrysotiel

Beschrijving	Menuiserie onderdak
Omgeving	Grenst aan binnen- en buitenlucht
Primaire drager	Schuin dak
Asbestmateriaal	Plaat, paneel, tablet - Type Menuiserie
Bindmiddel van asbestmateriaal	Cement

- Zorg voor een veilig beheer. Vermijd het beschadigen van het asbestmateriaal. Controleer de toestand jaarlijks op wijzigingen.

- Eenvoudige handelingen: mag via doe-het-zelf of door werknemer(s) met opleidingsattest eenvoudige handelingen  
Cfr. VLAREM wetgeving en CODEX Welzijn op het Werk. De voorschriften van de regelgeving dienen strikt opgevolgd te worden bij het verwijderen. Vermijd elke beschadiging van deze asbesttoepassing. De toestand van de asbesttoepassing dient ongewijzigd te blijven bij en na verwijdering (verwijdering van bovenaf). Afvoeren als asbesthoudend afval.
- Eenvoudige handelingen: enkel door erkend asbestverwijderaar  
Indien de platen niet kunnen verwijderd worden zonder deze te beschadigen dan dient men beroep te doen op een erkend asbestverwijderaar voor het verwijderen ervan. Bij de verwijdering blijft de uiteindelijke beoordeling van verwijdermethode bij de saneerder om eventueel op te schalen naar een veiligere methode om aan de wettelijke veiligheidsvoorschriften te voldoen.

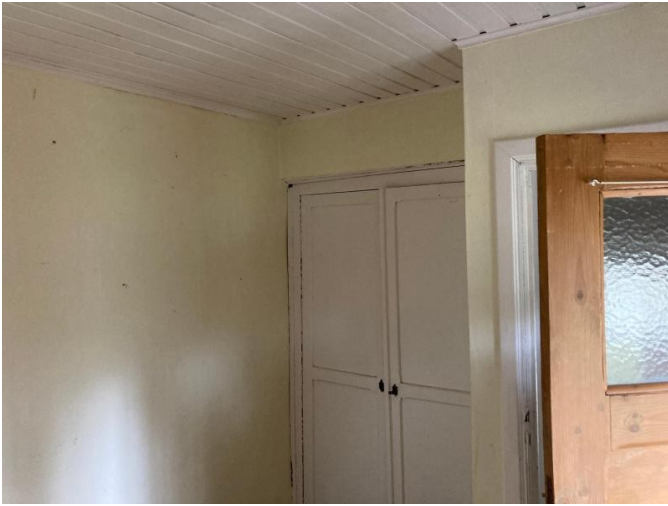
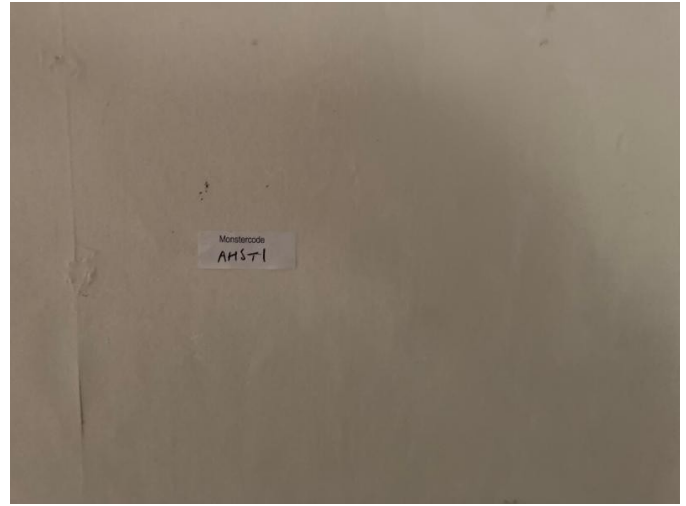
# Fiche 8: Muurpleister

Geen asbest

#	Type	Referentie	Resultaat
8.1	Mengmonster	AHST1	Geen asbest

Beschrijving	Muurpleister
Omgeving	Binnen
Primaire drager	Binnenwand
Bindmiddel van materiaal	Gips - kalk
