Asbestinventarisatetest

Louis Delebecquelaan 43, 9051 Gent

Attestnummer : 20230805-000120.000

Asbestveilig

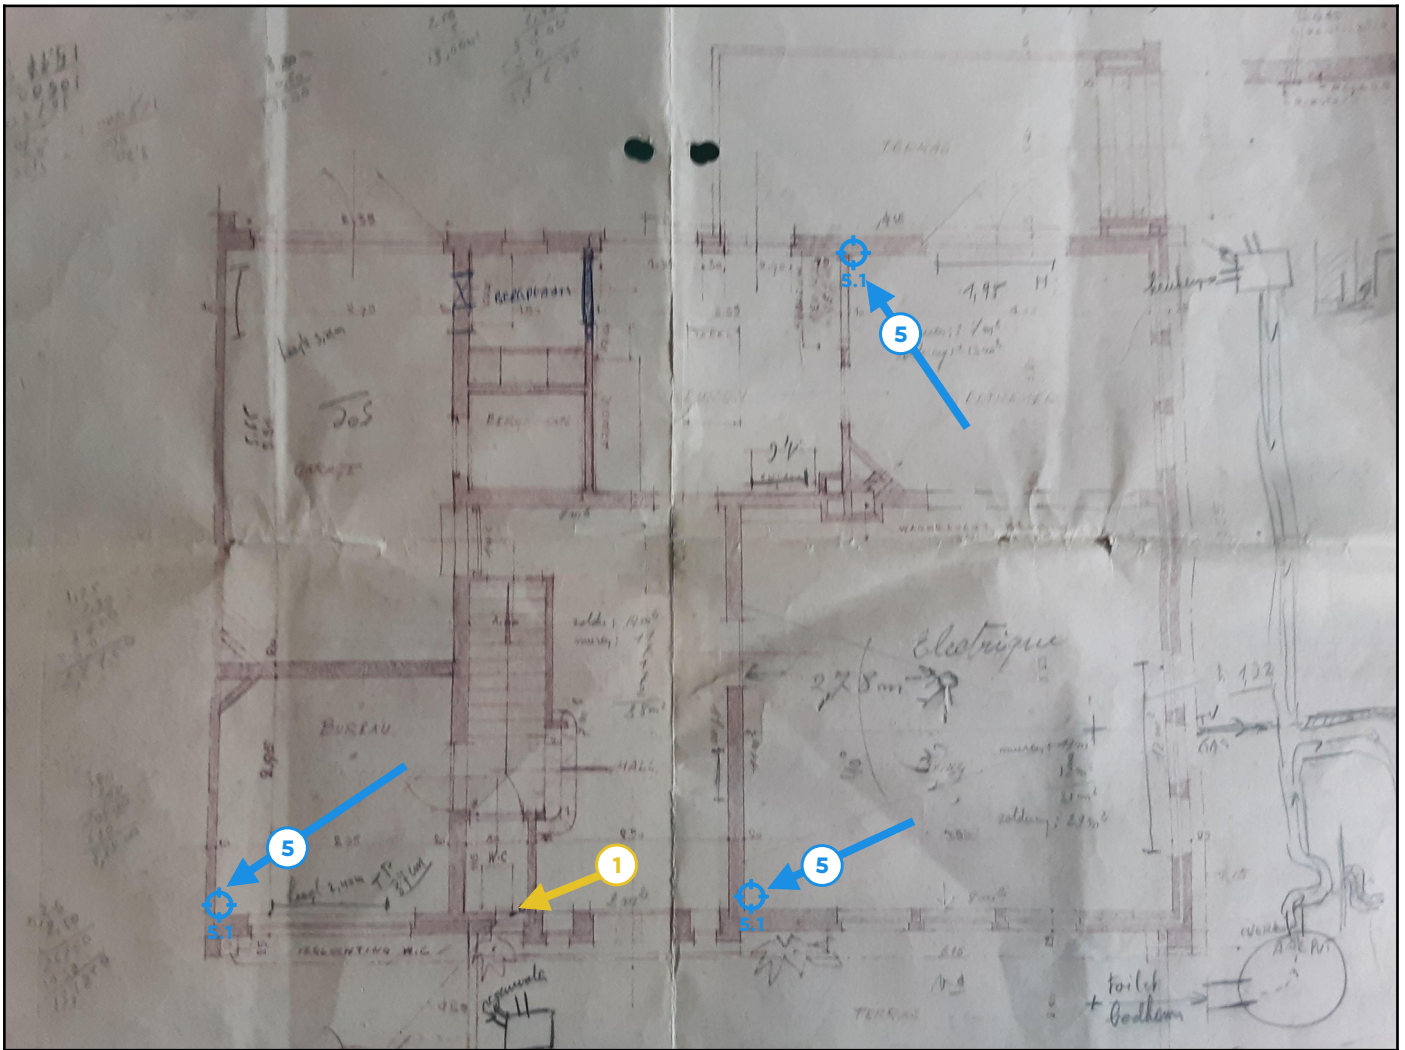
Plan 1.1: Glvl

Beschrijving	Type	Actie
1. Afvoerbuis cement	Asbestmateriaal	Zorgvuldig beheren
5. Pleisterwerk muur	Geen asbest	-
5.1 Code: MM1	Mengmonster	-

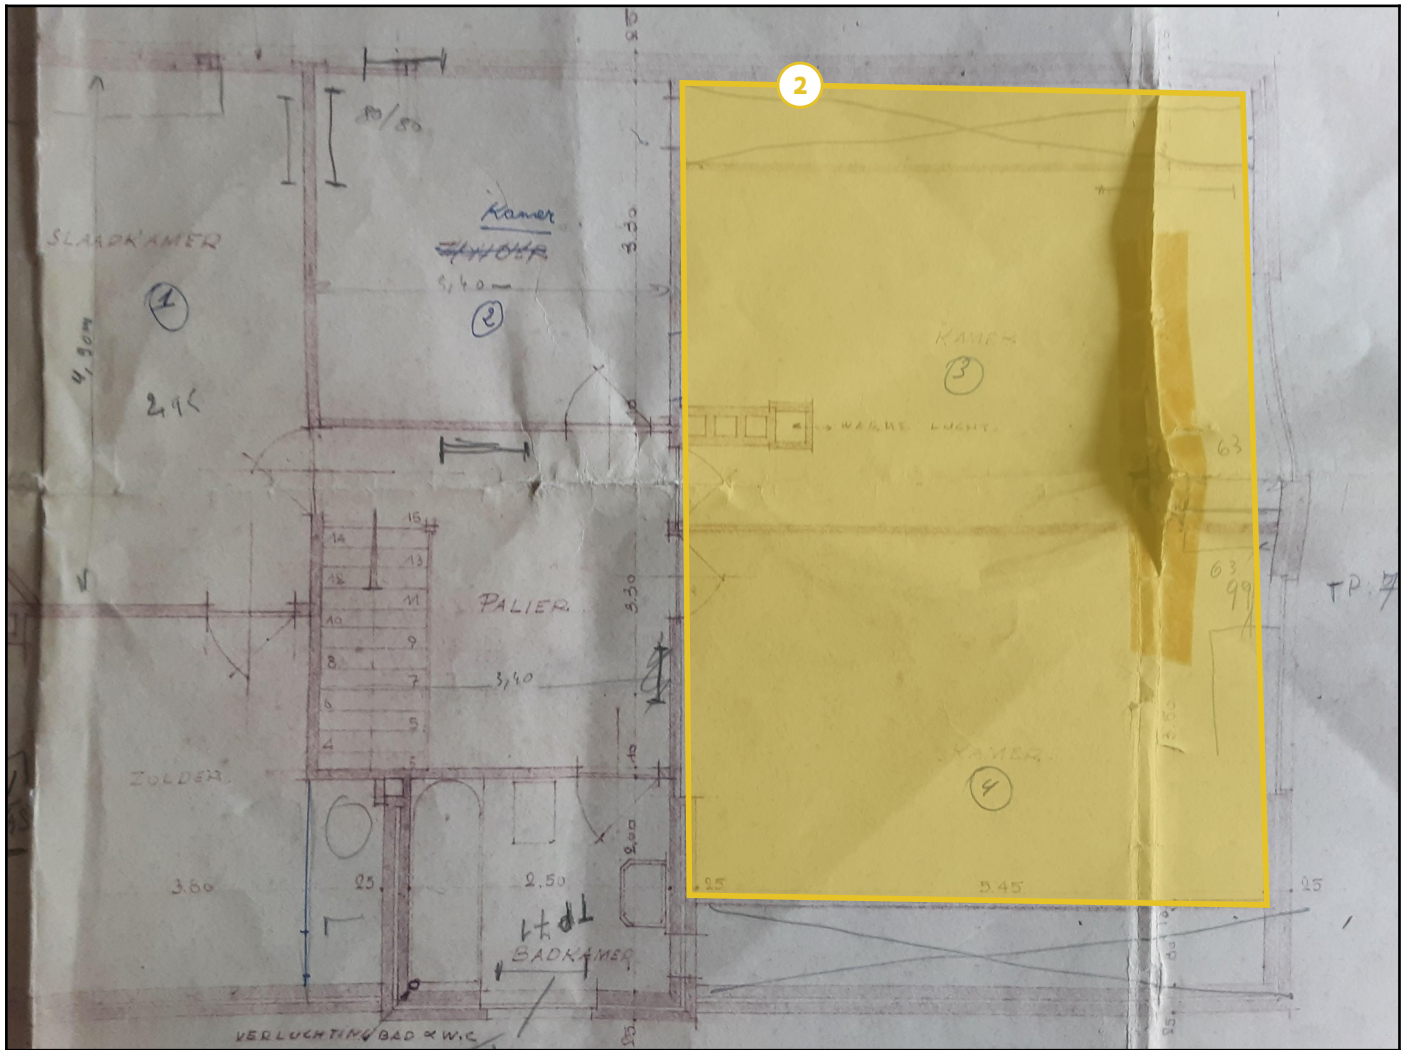
Plan 1.2: Verdiep

Beschrijving	Type	Actie
2. Vinyl + lijm	Asbestmateriaal	Zorgvuldig beheren

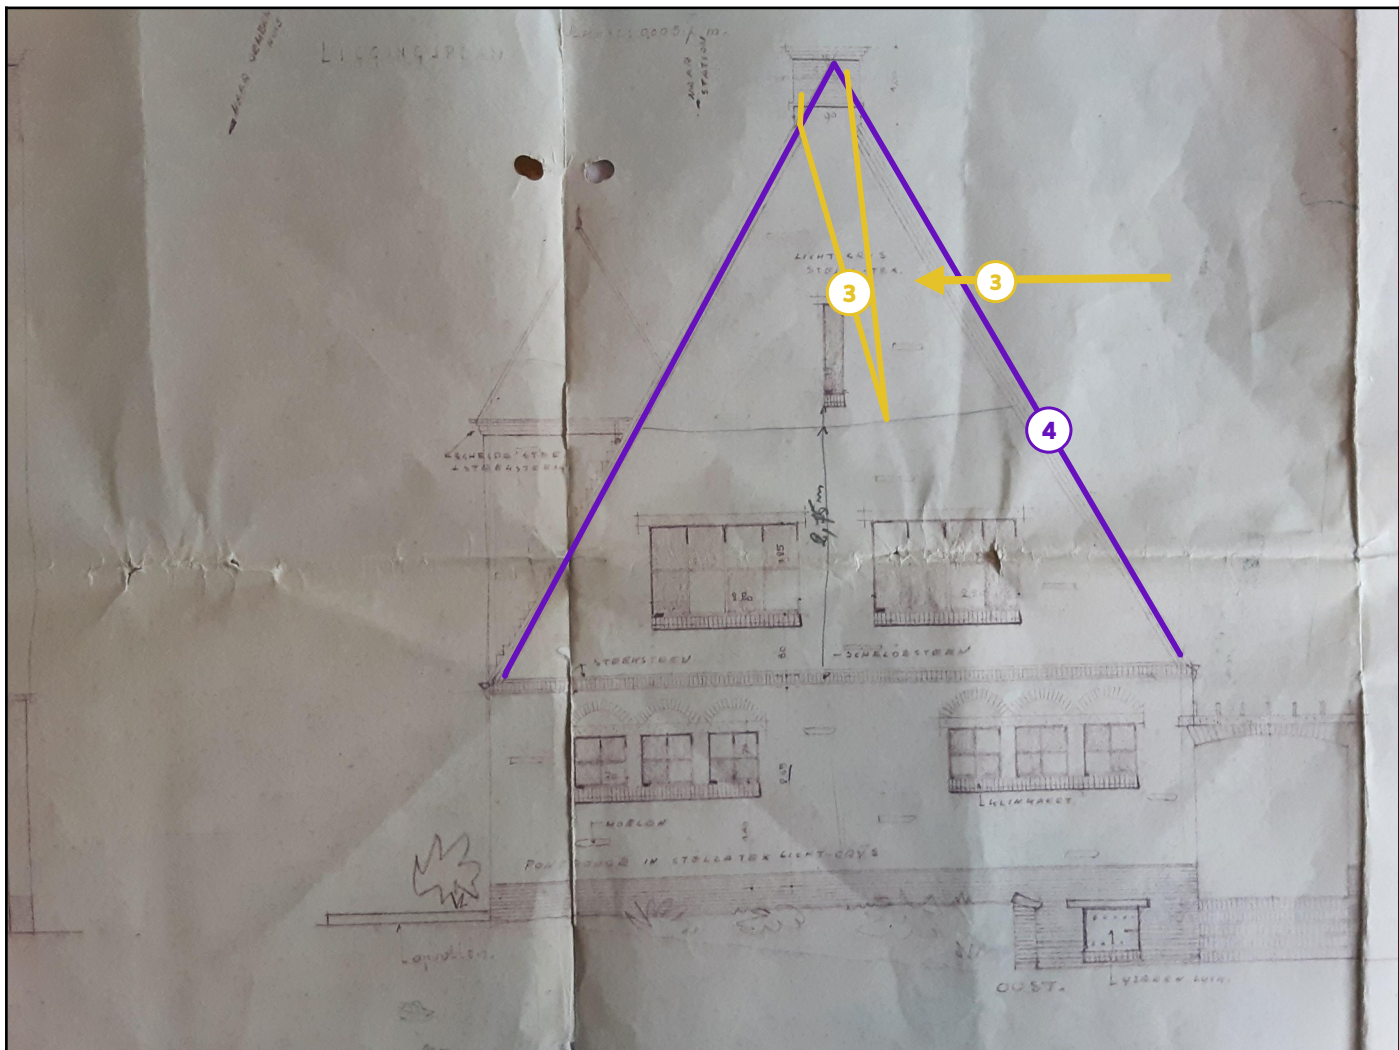
Plan 1.3: 16908770850116551459188694556769

Beschrijving	Type	Actie
3. Schoorsteen	Asbestmateriaal	Zorgvuldig beheren
4. Onderdak	Advies	-

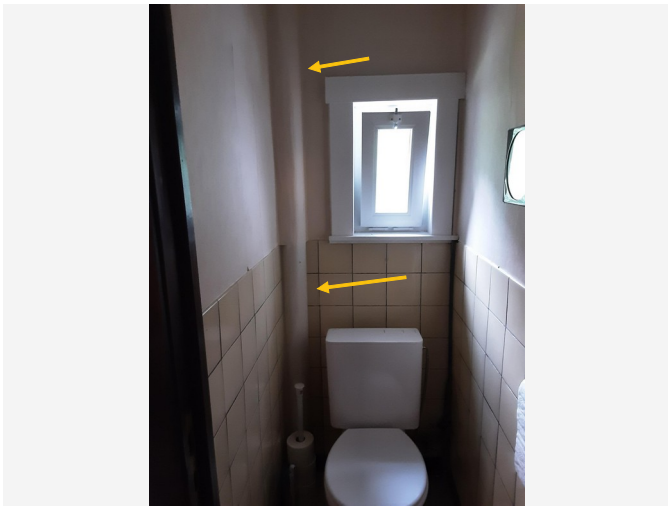
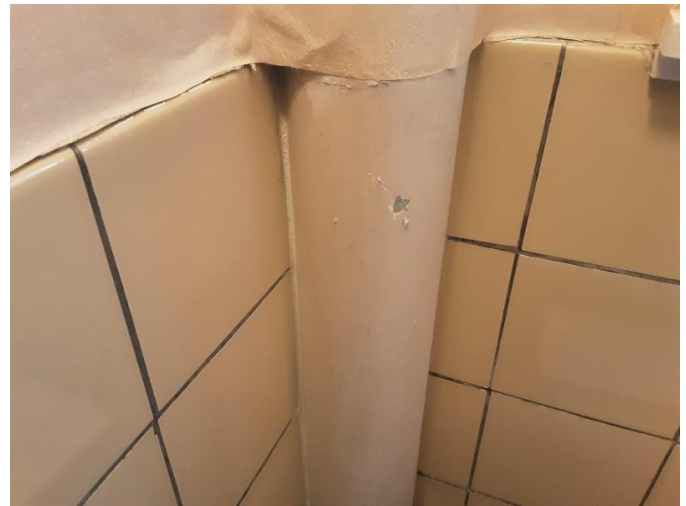
Eindbeoordeling materiaalrisico	Zeer laag materiaalrisico en/of zeer lage kans op vezelvrijgave
---------------------------------	---

Gebondenheid	Categorie 1: hechtgebonden in oorsprong
Asbestsoort (vezeltype)	Crocidoliet aanwezig
Asbestconcentratie	Laag (< 50%)
Afschermingsgraad van het gehele materiaal	Stootvaste afscherming of omkasting
Toestand van het materiaal	Onbeschadigd, niet verweerd

Beschrijving	Afvoerbuis cement
Omgeving	Binnen
Primaire drager	Vloer-plafondopening (luik, ...)
Asbestmateriaal	Buis, koker, leiding, pijp, doorvoer
Bindmiddel van asbestmateriaal	Cement
Gebondenheid op basis van bindmiddel	Hecht
Hoeveelheid (lengte - omtrek - dikte - aantal)	<ul style="list-style-type: none">• 3,50 m - 35,00 cm - 1,00 cm - 1 stuk
Totaal volume	0,012 m ³
Eenvoudig bereikbaar	Ja
Bevestigingswijze	<ul style="list-style-type: none">• Geklemd
Identificatiemethode	Vaststelling zonder monsternamen

- Zorg voor een veilig beheer. Vermijd het beschadigen van het asbestmateriaal. Controleer de toestand jaarlijks op wijzigingen.

- Eenvoudige handelingen: enkel door erkend asbestverwijderaar
Indien het zonder breek- of kapwerk kan verwijderd worden, mag je dit zelf doen. Ik adviseer echter om dit te laten uitvoeren door een erkend asbestverwijderaar.

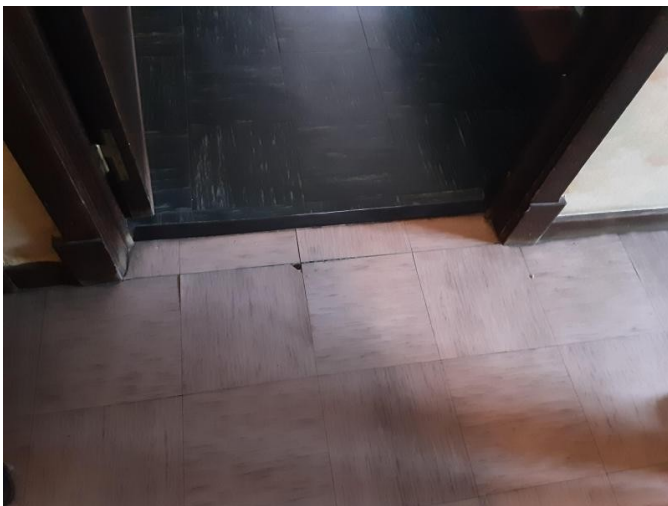
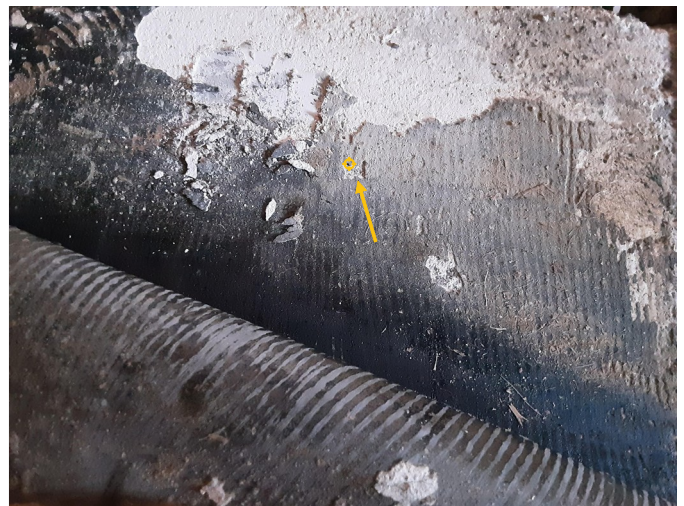
Eindbeoordeling materiaalrisico	Zeer laag materiaalrisico en/of zeer lage kans op vezelvrijgave
---------------------------------	---

Gebondenheid	Categorie 1: hechtgebonden in oorsprong
Asbestsoort (vezeltype)	Alleen chrysotiel
Asbestconcentratie	Laag (< 50%)
Afschermingsgraad van het gehele materiaal	Stootvaste afscherming of omkasting
Toestand van het materiaal	Licht beschadigd, licht verweerd. Intact materiaal type Pical – asbestboard of categorie III 'gebondenheid'

#	Type	Referentie	Resultaat
2.1	Mengmonster	MM2	Chrysotiel

Beschrijving	Vinyl + lijm
Omgeving	Binnen
Primaire drager	Vloer
Asbestmateriaal	Prefab - afwerking - Vloerzeil
Bindmiddel van asbestmateriaal	Lijm
Gebondenheid op basis van bindmiddel	Hecht
Hoeveelheid (gewicht - aantal)	• 20,00 kg - 1 stuk

- Zorg voor een veilig beheer. Vermijd het beschadigen van het asbestmateriaal. Controleer de toestand jaarlijks op wijzigingen.

- Hermetische zone (erkend asbestverwijderaar)
Om de lijm van de chappe te schuren, dient een hermetische zone ingesteld te worden. Laat dit dus doen door een erkend asbestverwijderaar. Plaats geen andere vloerbekleding bovenop!

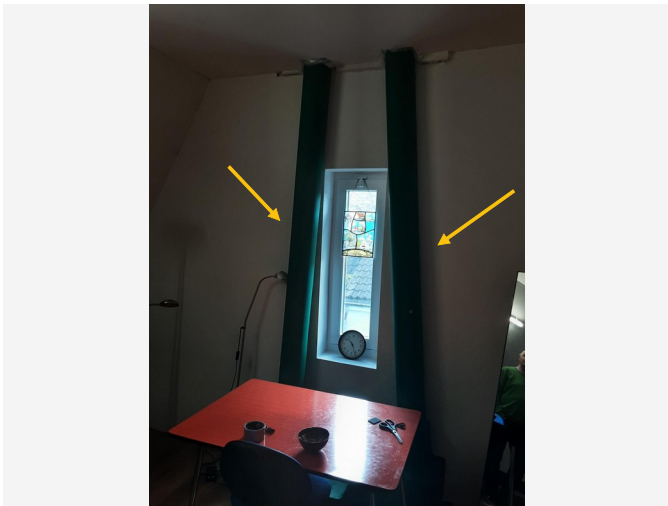
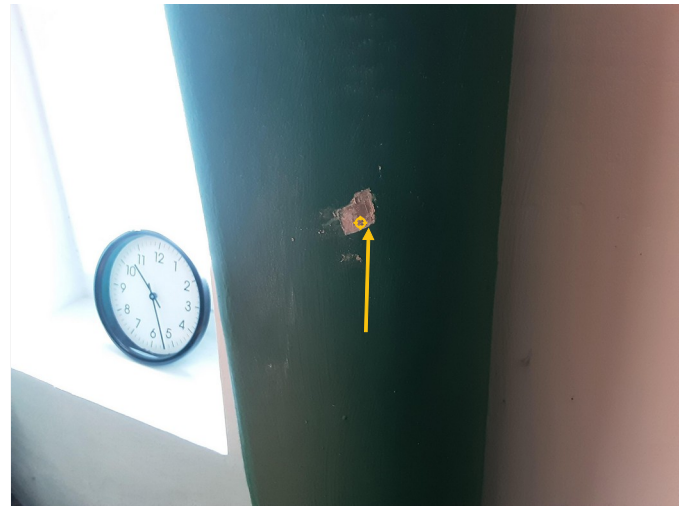
Eindbeoordeling materiaalrisico	Zeer laag materiaalrisico en/of zeer lage kans op vezelvrijgave
---------------------------------	---

Gebondenheid	Categorie 1: hechtgebonden in oorsprong
Asbestsoort (vezeltype)	Alleen chrysotiel
Asbestconcentratie	Laag (< 50%)
Afschermingsgraad van het gehele materiaal	Niet stootvaste afscherming
Toestand van het materiaal	Onbeschadigd, niet verweerd

#	Type	Referentie	Resultaat
3.1	Puntmonster	MM3	Chrysotiel

Beschrijving	Schoorsteen
Omgeving	Binnen
Primaire drager	Vloer-plafondopening (luik, ...)
Asbestmateriaal	Rookgaskanaal
Bindmiddel van asbestmateriaal	Cement
Gebondenheid op basis van bindmiddel	Hecht
Hoeveelheid (lengte - omtrek - dikte - aantal)	• 3,50 m - 60,00 cm - 1,00 cm - 2 stuks

- Zorg voor een veilig beheer. Vermijd het beschadigen van het asbestmateriaal. Controleer de toestand jaarlijks op wijzigingen.

- Eenvoudige handelingen: enkel door erkend asbestverwijderaar
Dit kan je niet verwijderen zonder breek- of kapwerk. Laat dit dan ook doen door een erkend asbestverwijderaar.
