# Asbestinventarisatetest

Eedstraat 55, 9052 Gent

Attestnummer : 20240327-000301.000

Uitgegeven op : 27.03.2024

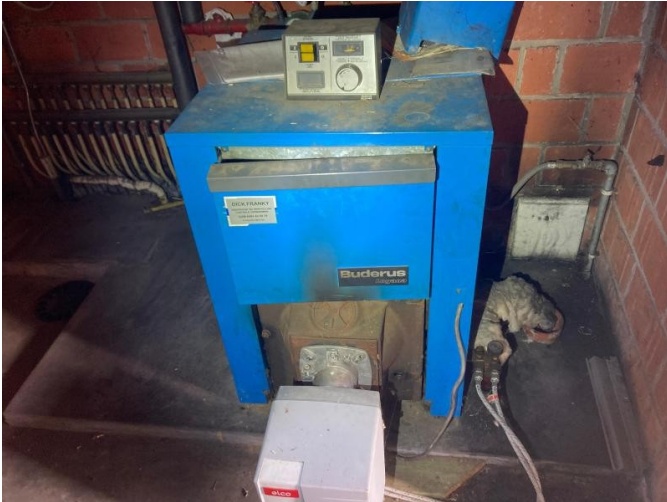
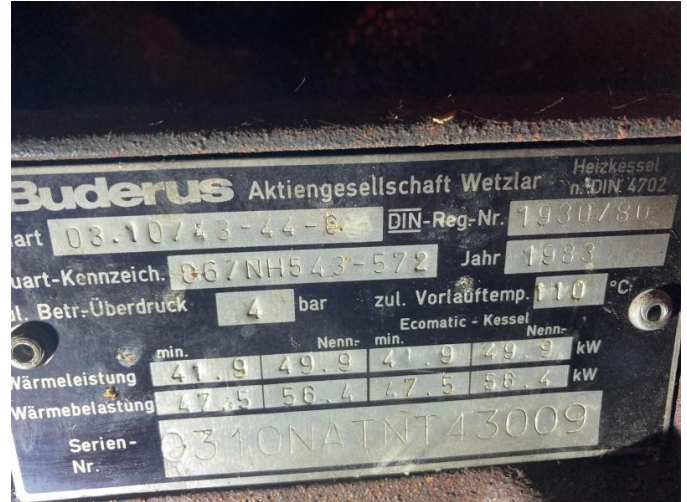
# Fiche 1: Buderus Logana 1983 / asbesthoudende interne componenten (stooklokaal)

Eindbeoordeling materiaalrisico	Verhoogd materiaalrisico en/of verhoogde kans op vezelvrijgave
Opmerking	Asbesthoudende componenten zijn niet waarneembaar.

Gebondenheid	Categorie 2: niet-hechtgebonden met matrix
Asbestsoort (vezeltype)	Alleen chrysotiel
Asbestconcentratie	Hoog ( $\geq 50\%$ )
Afschermingsgraad van het gehele materiaal	Geheel of deels (ook) vrij aan binnenluchtstromen
Toestand van het materiaal	Licht beschadigd, licht verweerd. Intact materiaal type Pical – asbestboard of categorie III 'gebondenheid'

Beschrijving	Buderus Logana 1983 / asbesthoudende interne componenten (stooklokaal)
Omgeving	Binnen
Primaire drager	HVAC infrastructuur en uitrusting
Asbestmateriaal	Pakking, dichting
Bindmiddel van asbestmateriaal	Karton - papier - viltachtig
Gebondenheid op basis van bindmiddel	Niet-hechtgebonden
Hoeveelheid (gewicht - aantal)	• 0,50 kg - 1 stuk
Totaal gewicht	0,50 kg
Eenvoudig bereikbaar	Ja

<b>Bevestigingswijze</b>	• Onbekend
<b>Identificatiemethode</b>	Vaststelling zonder monstername
<b>Destructieve handeling voor identificatie</b>	Nee
<b>Opmerking</b>	Pakkingen ringen wateraanvoer-, en retour-aansluiting (in alle BUDERUS ketels tot 1990) zijn asbestverdacht/asbesthoudend.

[Verwijderen](#)

- Zorg voor een veilig beheer. Vermijd het beschadigen van het asbestmateriaal. Controleer de toestand jaarlijks op wijzigingen.

- Eenvoudige handelingen: mag via doe-het-zelf of door werknemer(s) met opleidingsattest eenvoudige handelingen  
Cfr. Vlarewetgeving en Codex Welzijn op het werk.

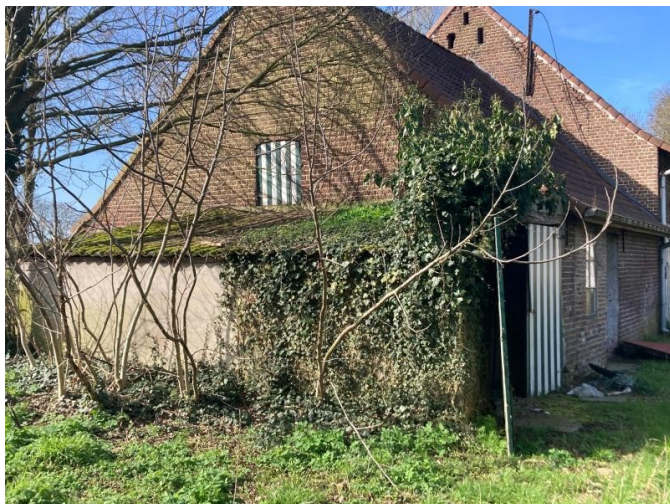
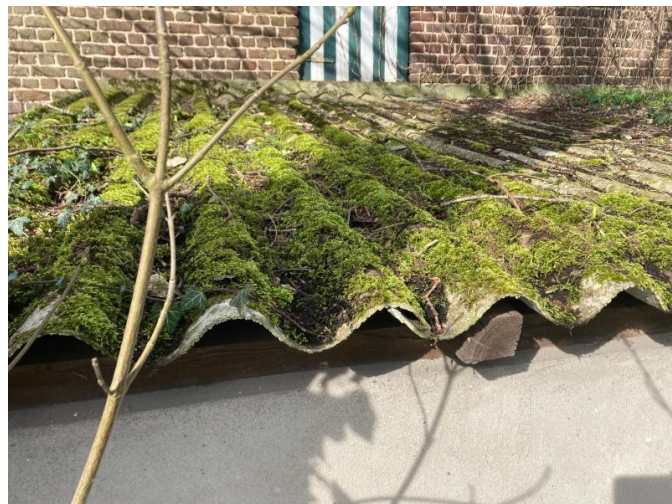
Eindbeoordeling materiaalrisico	Verhoogd materiaalrisico en/of verhoogde kans op vezelvrijgave
---------------------------------	--

Gebondenheid	Categorie 1: hechtgebonden in oorsprong
Asbestsoort (vezeltype)	Crocidoliet aanwezig
Asbestconcentratie	Laag (< 50%)
Afschermingsgraad van het gehele materiaal	Geheel of deels vrij aan de buitenlucht
Toestand van het materiaal	Matig beschadigd, matig verweerd

Beschrijving	Golfplaat - dakbedekking (garage)
Omgeving	Buiten
Primaire drager	Schuin dak
Asbestmateriaal	Dak- en gevelbekleding - Golfplaat
Bindmiddel van asbestmateriaal	Cement
Gebondenheid op basis van bindmiddel	Hecht
Hoeveelheid (oppervlakte - aantal)	• 18,00 m <sup>2</sup> - 1 stuk

<b>Totale oppervlakte</b>	18,00 m <sup>2</sup>
<b>Eenvoudig bereikbaar</b>	Ja
<b>Bevestigingswijze</b>	<ul style="list-style-type: none"><li>• Geschroefd</li></ul>
<b>Identificatiemethode</b>	Vaststelling zonder monstername
<b>Destructieve handeling voor identificatie</b>	Nee
<b>Opmerking</b>	Elke in het asbestattest vermelde hoeveelheid - oppervlakte - afmeting - gewicht is een raming.

Verwijderen

- Zorg voor een veilig beheer. Vermijd het beschadigen van het asbestmateriaal. Controleer de toestand jaarlijks op wijzigingen.
- Hemelwater dat afspoelt van asbestcement daken of gevels kan asbestdeeltjes bevatten. Gebruik het enkel voor gesloten circuits (bv. spoelen toiletten). Reinig na het vervangen van het dak of de gevel de dakgoten en regenwaterput of -ton om asbesthoudend sediment of slib te verwijderen

- Eenvoudige handelingen: mag via doe-het-zelf of door werknemer(s) met opleidingsattest eenvoudige handelingen  
Cfr. VLAREM wetgeving en CODEX Welzijn op het Werk. De voorschriften van de regelgeving dienen strikt opgevolgd te worden bij het verwijderen. Vermijd elke beschadiging. De toestand van de asbesttoepassing dient ongewijzigd te blijven bij en na verwijdering : niet gooien, breken, slijpen, kapotslaan, ea.
- Eenvoudige handelingen: enkel door erkend asbestverwijderaar  
Indien de golfplaten niet kunnen verwijderd worden zonder deze te beschadigen dan dient men beroep te doen op een erkend asbestverwijderaar voor het verwijderen ervan. Bij de verwijdering blijft de uiteindelijke beoordeling van verwijdermethode bij de saneerder om eventueel op te schalen naar een veiligere methode

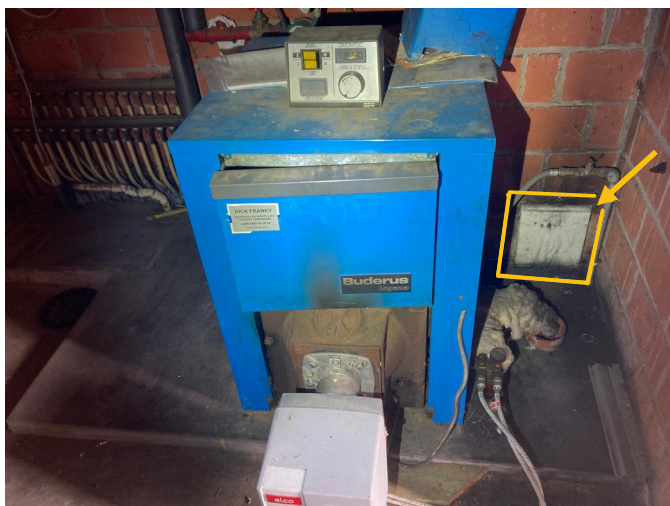
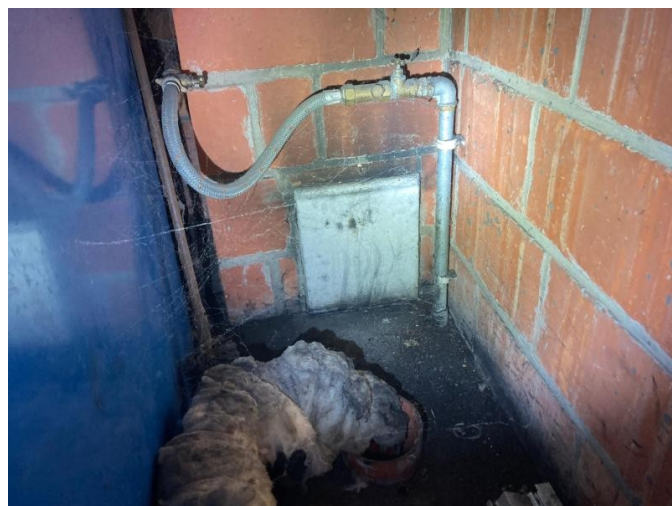
Eindbeoordeling materiaalrisico	Verhoogd materiaalrisico en/of verhoogde kans op vezelvrijgave
---------------------------------	--

Gebondenheid	Categorie 1: hechtgebonden in oorsprong
Asbestsoort (vezeltype)	Crocidoliet aanwezig
Asbestconcentratie	Laag (< 50%)
Afschermingsgraad van het gehele materiaal	Geheel of deels (ook) vrij aan binnenluchtstromen
Toestand van het materiaal	Licht beschadigd, licht verweerd. Intact materiaal type Pical – asbestboard of categorie III 'gebondenheid'

Beschrijving	Inspectieluik / roetschuif (stooklokaal)
Omgeving	Binnen
Primaire drager	HVAC infrastructuur en uitrusting
Asbestmateriaal	Brandwerende afsluiting (prefab geheel) - Luik
Bindmiddel van asbestmateriaal	Cement
Gebondenheid op basis van bindmiddel	Hecht
Hoeveelheid (gewicht - aantal)	<ul style="list-style-type: none"><li>• 1,00 kg - 1 stuk</li></ul>
Totaal gewicht	1,00 kg
Eenvoudig bereikbaar	Nee <ul style="list-style-type: none"><li>• Het asbestmateriaal is bedekt (uitgezonderd laag verf, coating, behang, kunststof, textiel) en het wegnemen van het bedekkende materiaal kan niet zonder het bedekkende materiaal te beschadigen.</li></ul>

<b>Bevestigingswijze</b>	• Onbekend
<b>Identificatiemethode</b>	Vaststelling zonder monstername
<b>Destructieve handeling voor identificatie</b>	Nee
<b>Opmerking</b>	Elke in het asbestattest vermelde hoeveelheid - oppervlakte - afmeting - gewicht is een raming.

Maatregelen nemen

- Zorg voor een veilig beheer. Vermijd het beschadigen van het asbestmateriaal. Controleer de toestand jaarlijks op wijzigingen.

- Eenvoudige handelingen: mag via doe-het-zelf of door werknemer(s) met opleidingsattest eenvoudige handelingen  
Cfr. Vlarewetgeving en Codex Welzijn op het werk. Als geheel verwijderen. Vermijd elke beschadiging.

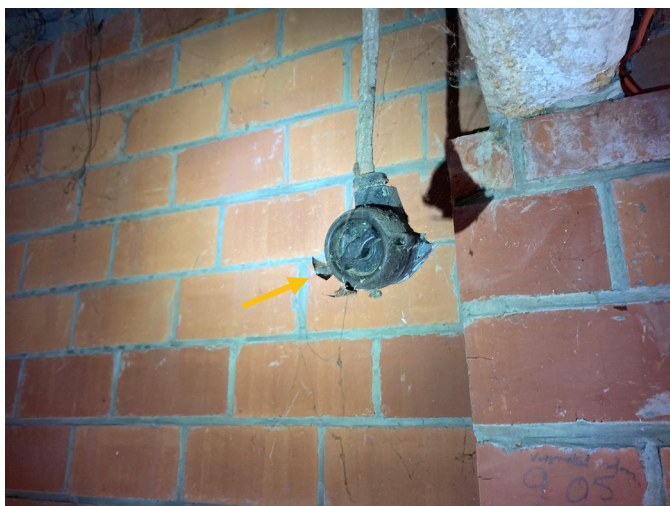
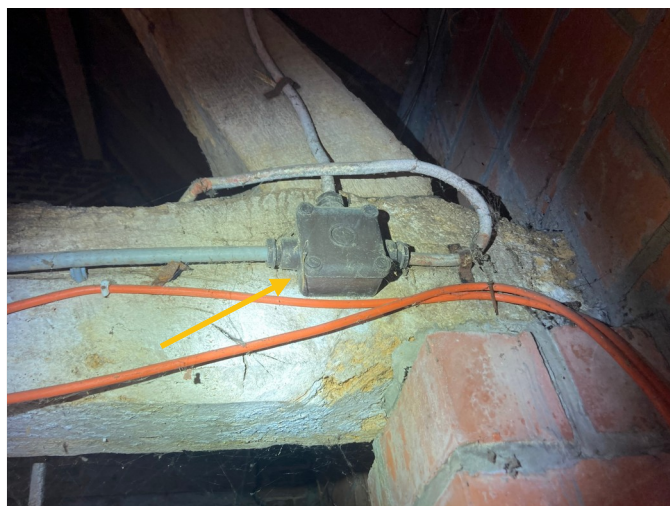
Eindbeoordeling materiaalrisico	Laag materiaalrisico en/of verlaagde kans op vezelvrijgave
---------------------------------	--

Gebondenheid	Categorie 1: hechtgebonden in oorsprong
Asbestsoort (vezeltype)	Crocidoliet aanwezig
Asbestconcentratie	Laag (< 50%)
Afschermingsgraad van het gehele materiaal	Geheel of deels (ook) vrij aan binnenluchtstromen
Toestand van het materiaal	Onbeschadigd, niet verweerd

Beschrijving	Fenolhars / Bakeliet
Omgeving	Grenst aan binnen- en buitenlucht
Primaire drager	Communicatie en elektrische infrastructuur en uitrusting
Asbestmateriaal	Plaat, paneel, tablet - Type Bakeliet
Bindmiddel van asbestmateriaal	Kunststof of -hars
Gebondenheid op basis van bindmiddel	Hecht
Hoeveelheid (oppervlakte - dikte - aantal)	• 0,30 m <sup>2</sup> - 0,25 cm - 1 stuk
Totaal volume	< 0,001 m <sup>3</sup>
Eenvoudig bereikbaar	Ja
Bevestigingswijze	• Geschroefd

Zorgvuldig beheren

- Zorg voor een veilig beheer. Vermijd het beschadigen van het asbestmateriaal. Controleer de toestand jaarlijks op wijzigingen.

- Eenvoudige handelingen: mag via doe-het-zelf of door werknemer(s) met opleidingsattest eenvoudige handelingen  
Cfr. Vlarewetgeving en Codex Welzijn op het werk. Als geheel verwijderen. Vermijd elke beschadiging.

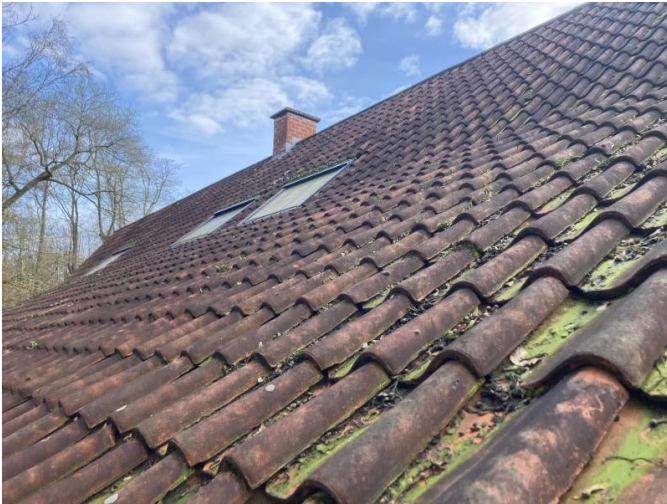
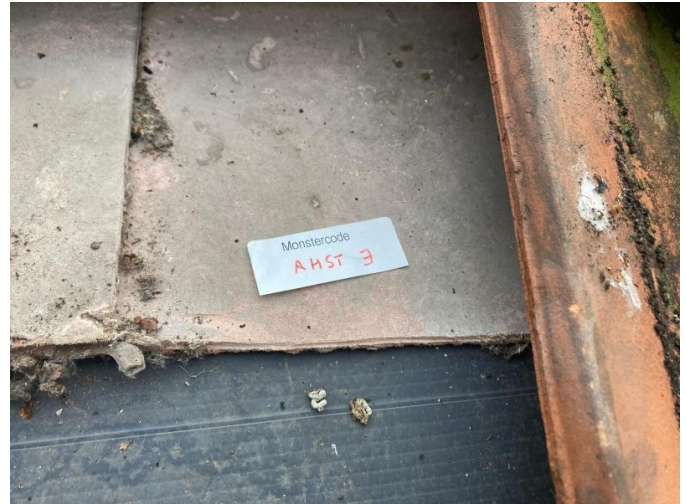
Eindbeoordeling materiaalisico	Laag materiaalisico en/of verlaagde kans op vezelvrijgave
--------------------------------	---

Gebondenheid	Categorie 1: hechtgebonden in oorsprong
Asbestsoort (vezeltype)	Alleen chrysotiel
Asbestconcentratie	Laag (< 50%)
Afschermingsgraad van het gehele materiaal	Geheel of deels (ook) vrij aan de binnenlucht
Toestand van het materiaal	Licht beschadigd, licht verweerd. Intact materiaal type Pical – asbestboard of categorie III 'gebondenheid'

#	Type	Referentie	Resultaat
5.1	Mengmonster	AHST3	Chrysotiel

Beschrijving	Menuiserie onderdak (hoofdgebouw)
Omgeving	Grenst aan binnen- en buitenlucht
Primaire drager	Schuin dak
Asbestmateriaal	Plaat, paneel, tablet - Type Menuiserie
Bindmiddel van asbestmateriaal	Cement

<b>Gebondenheid op basis van bindmiddel</b>	Hecht
<b>Hoeveelheid (oppervlakte - dikte - aantal)</b>	<ul style="list-style-type: none"> <li>• 225,00 m<sup>2</sup> - 0,30 cm - 1 stuk</li> </ul>
<b>Totaal volume</b>	0,675 m <sup>3</sup>
<b>Eenvoudig bereikbaar</b>	<p>Nee</p> <ul style="list-style-type: none"> <li>• Het asbestmateriaal is bedekt (uitgezonderd laag verf, coating, behang, kunststof, textiel) en het wegnemen van het bedekkende materiaal kan niet zonder het bedekkende materiaal te beschadigen.</li> </ul>
<b>Bevestigingswijze</b>	<ul style="list-style-type: none"> <li>• Genageld, geniet</li> </ul>
<b>Identificatiemethode</b>	Vaststelling met monstername
<b>Destructieve handeling voor identificatie</b>	Nee
<b>Opmerking</b>	Elke in het asbestattest vermelde hoeveelheid - oppervlakte - afmeting - gewicht is een raming.

Zorgvuldig beheren

- Zorg voor een veilig beheer. Vermijd het beschadigen van het asbestmateriaal. Controleer de toestand jaarlijks op wijzigingen.

- Eenvoudige handelingen: mag via doe-het-zelf of door werknemer(s) met opleidingsattest eenvoudige handelingen  
Cfr. VLAREM wetgeving en CODEX Welzijn op het Werk. De voorschriften van de regelgeving dienen strikt opgevolgd te worden bij het verwijderen. Vermijd elke beschadiging van deze asbesttoepassing. De toestand van de asbesttoepassing dient ongewijzigd te blijven bij en na verwijdering (verwijdering van bovenaf). Afvoeren als asbesthoudend afval.
- Eenvoudige handelingen: enkel door erkend asbestverwijderaar  
Indien de platen niet kunnen verwijderd worden zonder deze te beschadigen dan dient men beroep te doen op een erkend asbestverwijderaar voor het verwijderen ervan. Bij de verwijdering blijft de uiteindelijke beoordeling van verwijdermethode bij de saneerder om eventueel op te schalen naar een veiligere methode om aan de wettelijke veiligheidsvoorschriften te voldoen.

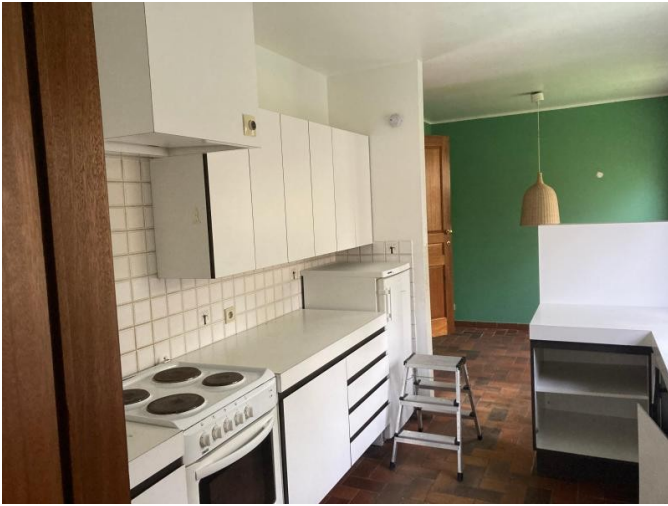
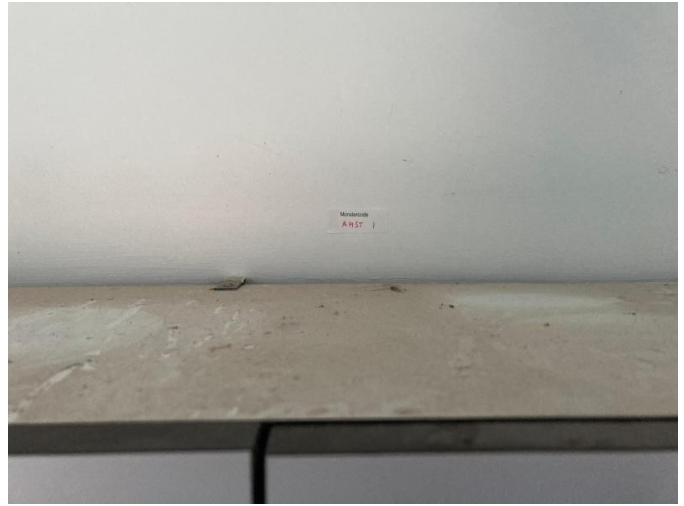
# Fiche 6: Muurpleister

Geen asbest

#	Type	Referentie	Resultaat
6.1	Mengmonster	AHST1	Geen asbest

Beschrijving	Muurpleister
Omgeving	Binnen
Primaire drager	Binnenwand

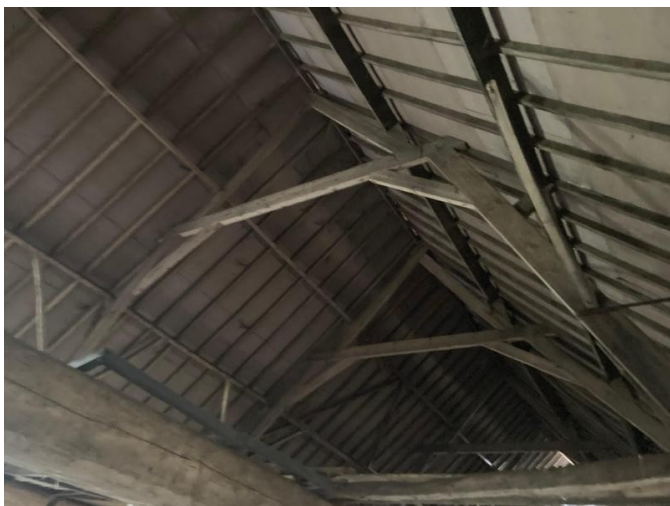
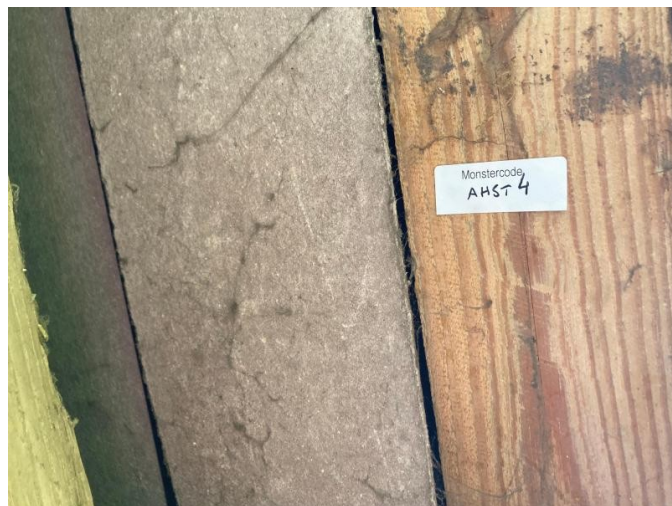
Geen asbest

#	Type	Referentie	Resultaat
7.1	Mengmonster	AHST4	Geen asbest

Beschrijving	Menuiserie onderdak (bijgebouw/schuur)
Omgeving	Grenst aan binnen- en buitenlucht
Primaire drager	Schuin dak
Bindmiddel van materiaal	Cement

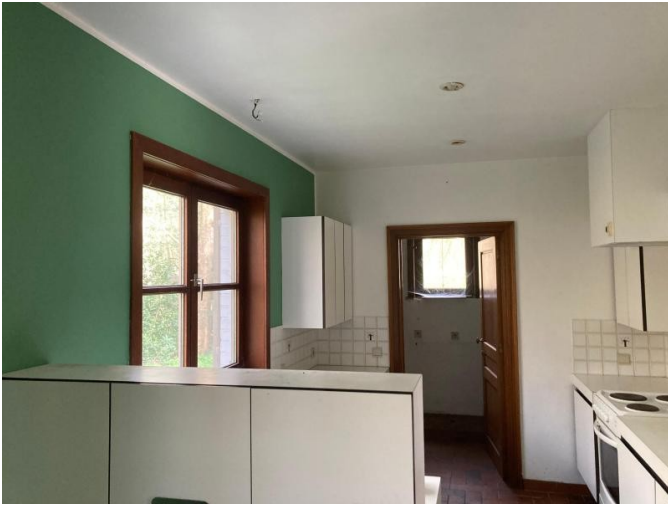
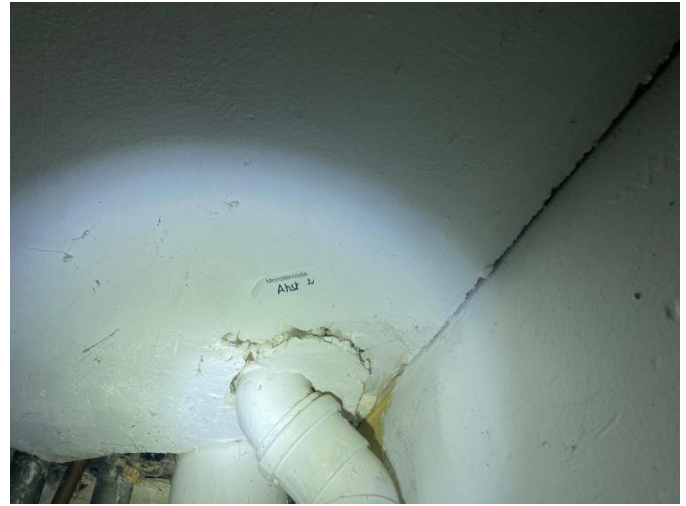
# Fiche 8: Plafondpleister

Geen asbest

#	Type	Referentie	Resultaat
8.1	Mengmonster	AHST2	Geen asbest

Beschrijving	Plafondpleister
Omgeving	Binnen
Primaire drager	Plafond
