Asbestinventarisatetest

Rijvisschestraat 50, 9052 Gent

Attestnummer : 20231130-000325.000

Uitgegeven op : 30.11.2023

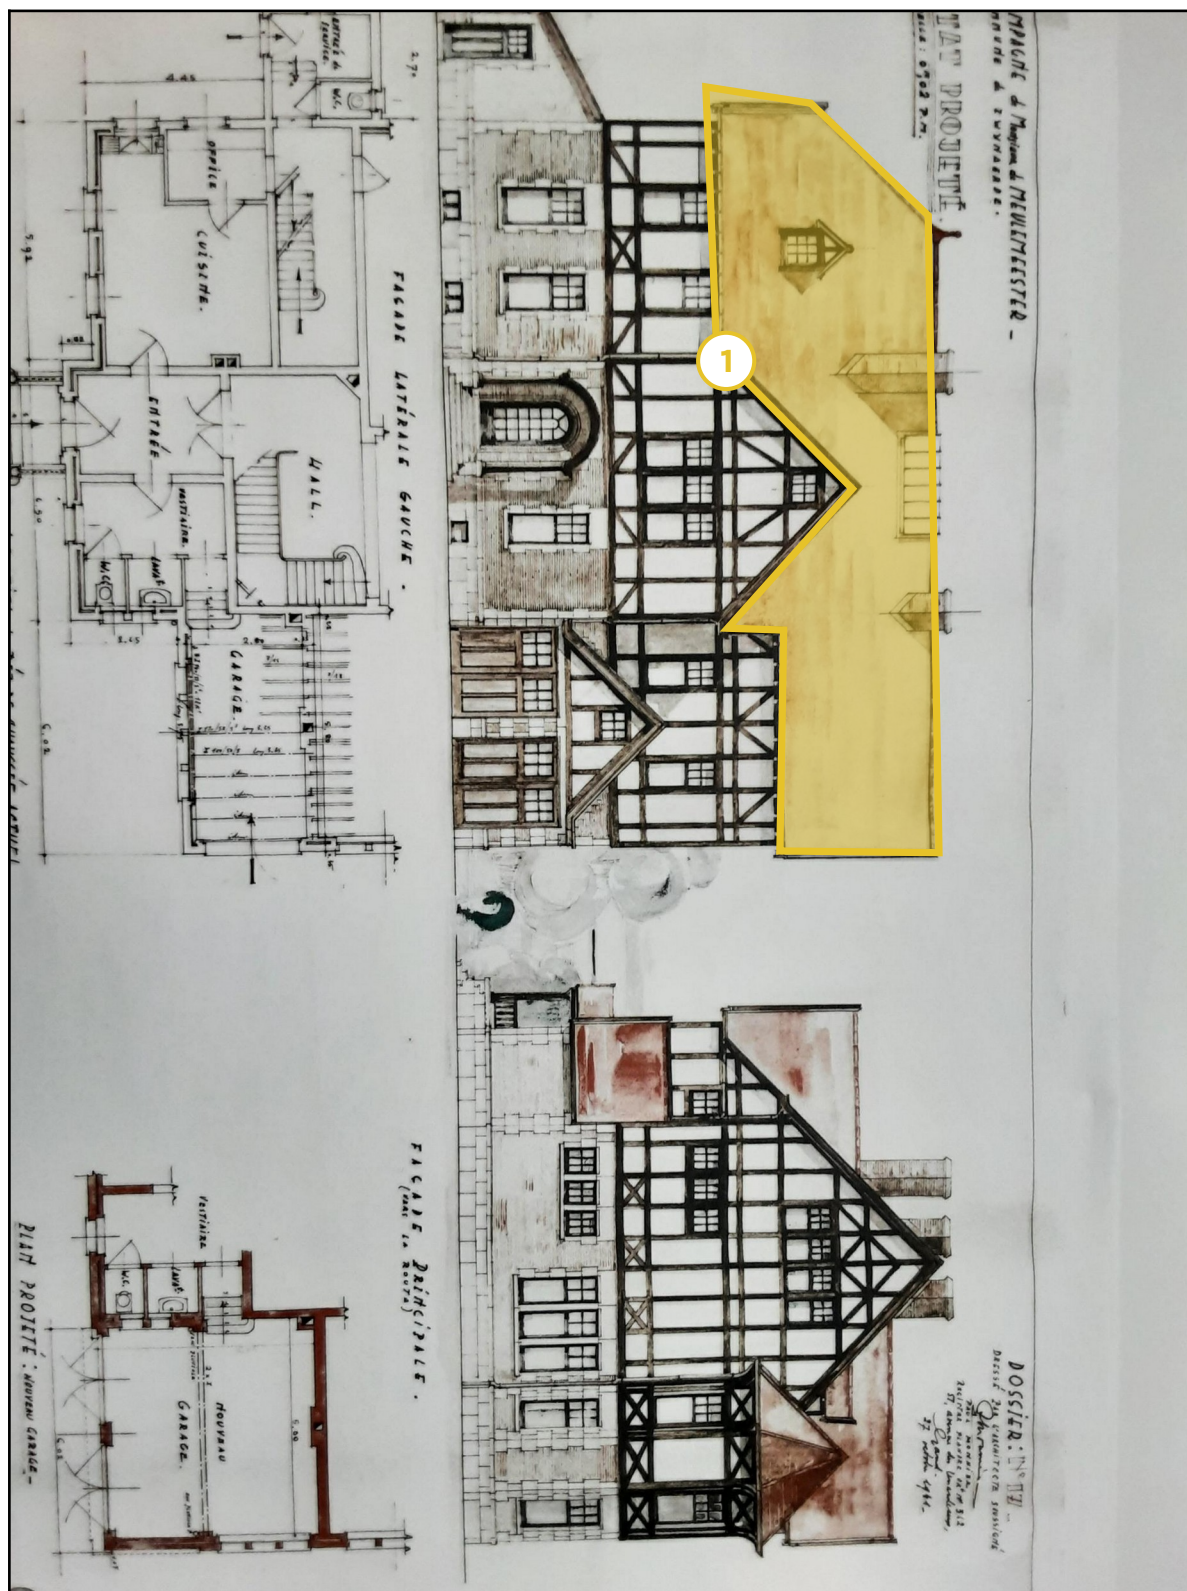
Plan 1.3: 17006647134024608085949190190341

1. Onderdak menuiserie

Asbestmateriaal

Zorgvuldig beheren

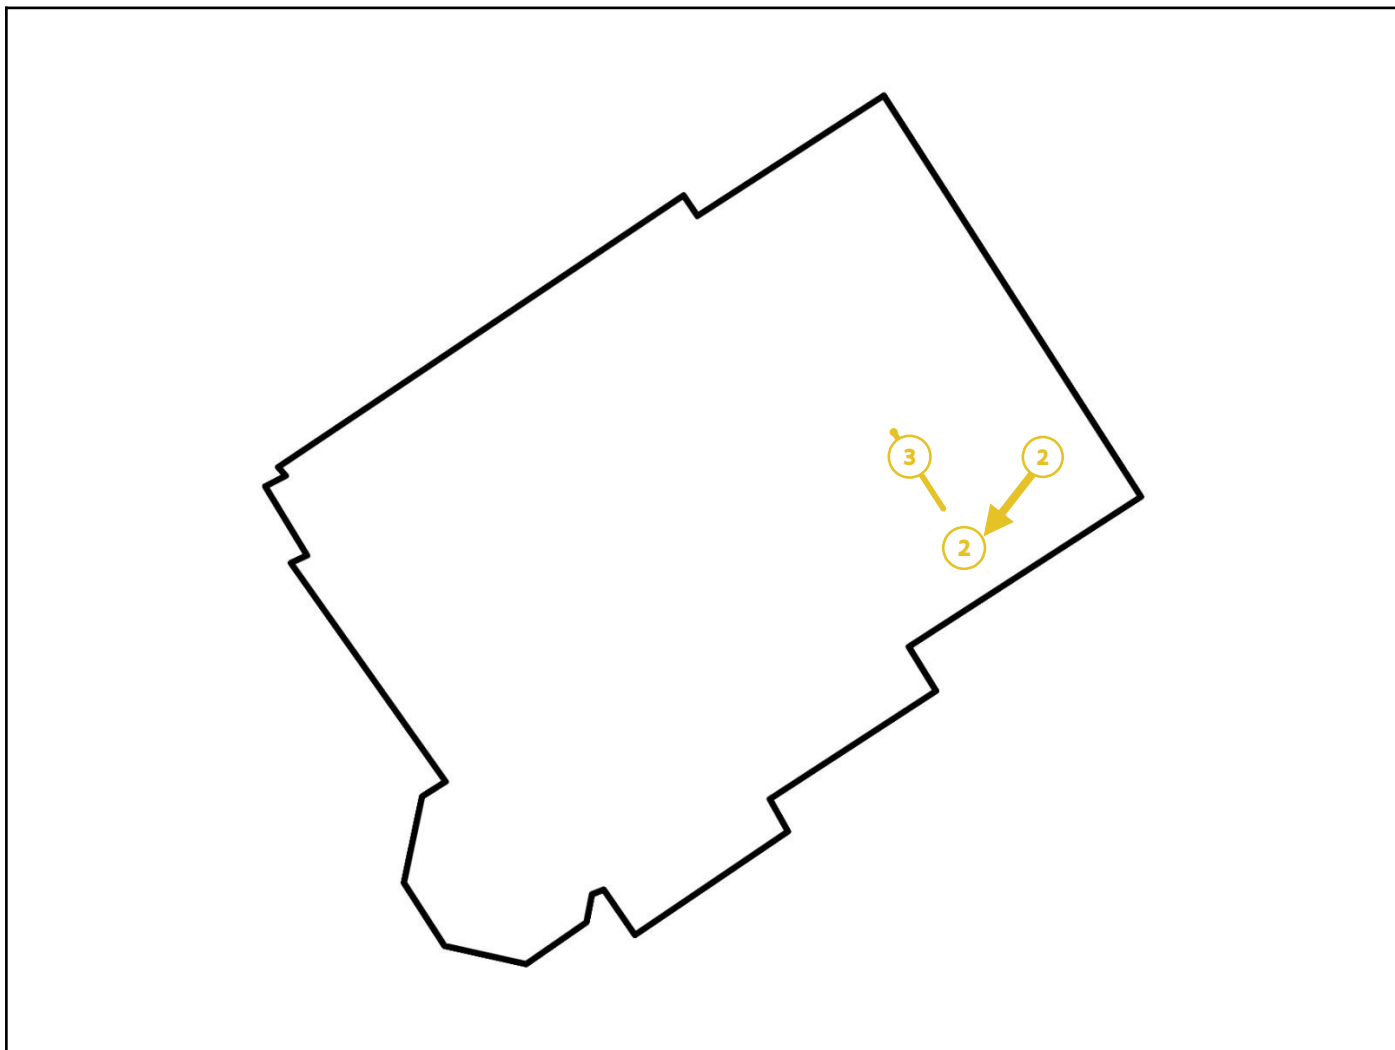
Plan 1.6: Zolder

| Beschrijving | Type | Actie |
|---|---|---|
| 2. Schouwschuif | Asbestmateriaal | Zorgvuldig beheren |
| 3. Schoorsteen | Asbestmateriaal | Zorgvuldig beheren |

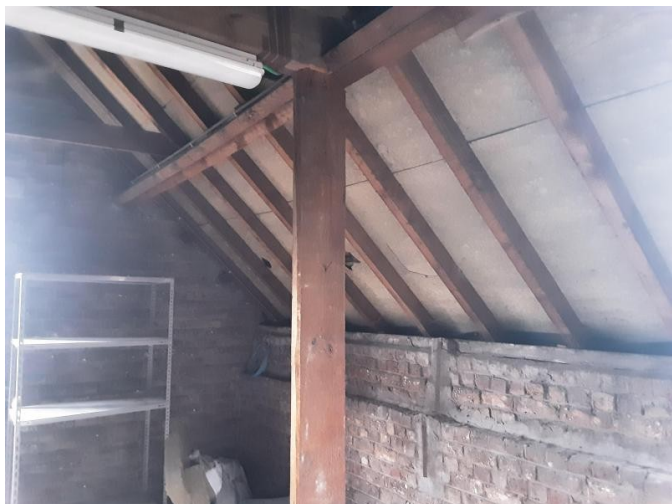
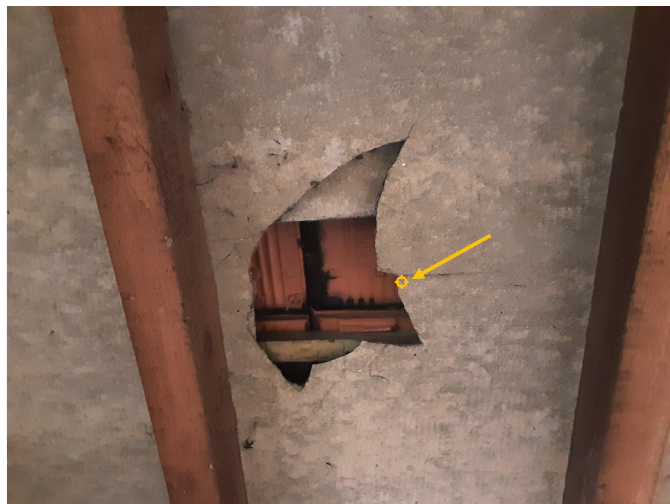
Het asbestmateriaal valt onder de mijlpaal van 2040.

Zorgvuldig beheren

| Eindbeoordeling materiaalrisico | Laag materiaalrisico en/of verlaagde kans op vezelvrijgave |

| Toestand van het materiaal | Licht beschadigd, licht verweerd. Intact materiaal type Pical – asbestboard of categorie III 'gebondenheid' |

| Beschrijving | Onderdak menuiserie |
| Asbestmateriaal | Plaat, paneel, tablet - Type Menuiserie |
| Hoeveelheid (oppervlakte - dikte - aantal) | • 350,00 m ² - 0,30 cm - 1 stuk |

- Zorg voor een veilig beheer en verwijder dit asbestmateriaal wanneer het bij werken eenvoudig bereikbaar wordt. Controleer de toestand jaarlijks op wijzigingen.

- Eenvoudige handelingen: enkel door erkend asbestverwijderaar
Kan enkel verwijderd worden door de dakpannen af te halen, vandaar dat we deze toepassing als "niet eenvoudig bereikbaar" bestempelen. Laat dit dan ook beter doen door een aannemer dakwerken, die steeds over het opleidingsattest eenvoudige handelingen beschikt. Deze toepassing valt NIET onder de mijlpaal van 2040

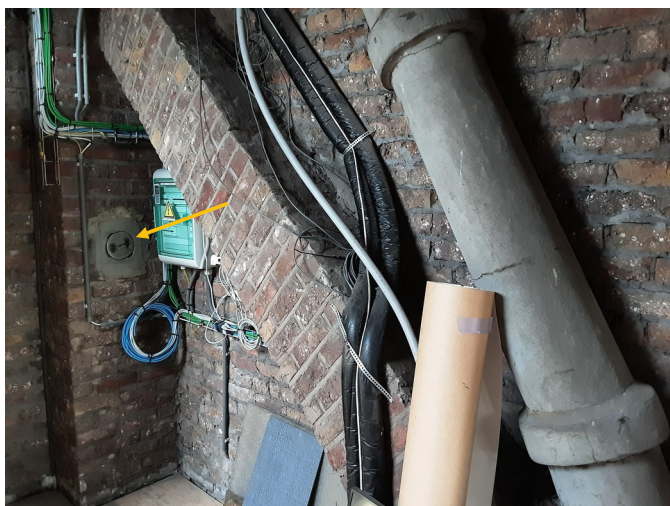
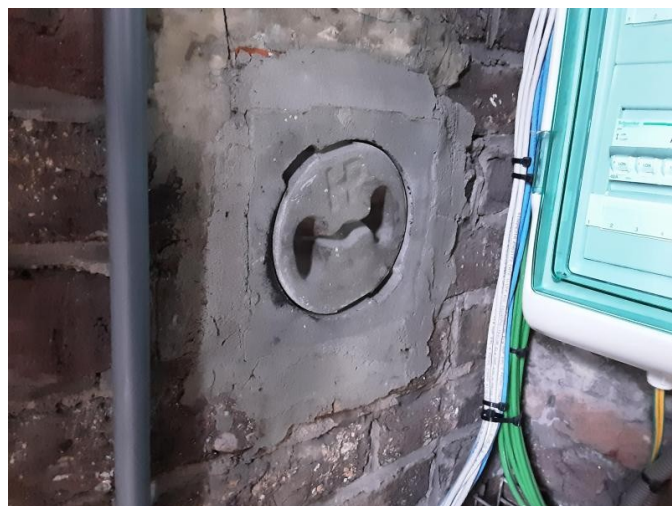
Het asbestmateriaal valt onder de mijlpaal van 2040.

Zorgvuldig beheren

| Eindbeoordeling materiaalrisico | Laag materiaalrisico en/of verlaagde kans op vezelvrijgave |

| Asbestsoort (vezeltype) | Crocidoliet aanwezig |
| Toestand van het materiaal | Onbeschadigd, niet verweerd |

| Beschrijving | Schouwschuif |

- Zorg voor een veilig beheer. Vermijd het beschadigen van het asbestmateriaal. Controleer de toestand jaarlijks op wijzigingen.

- Eenvoudige handelingen: enkel door erkend asbestverwijderaar

De schuif zelf kun je zonder al te veel risico verwijderen. De houder waarin de schuif geklemd zit, is echter ingemetst. Deze kan niet zonder breek- of kapwerk verwijderd worden.

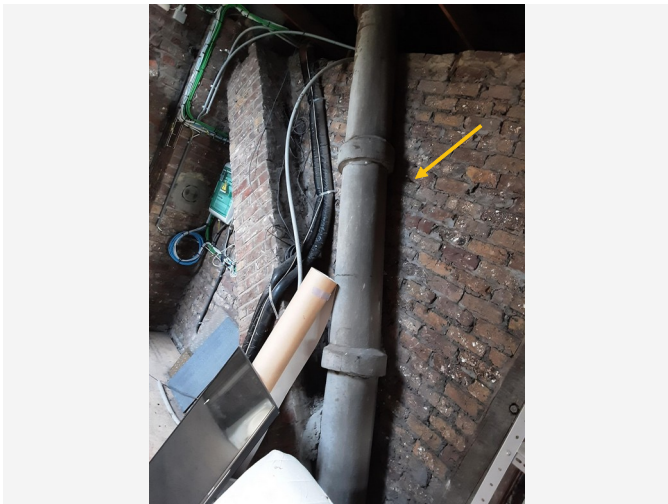
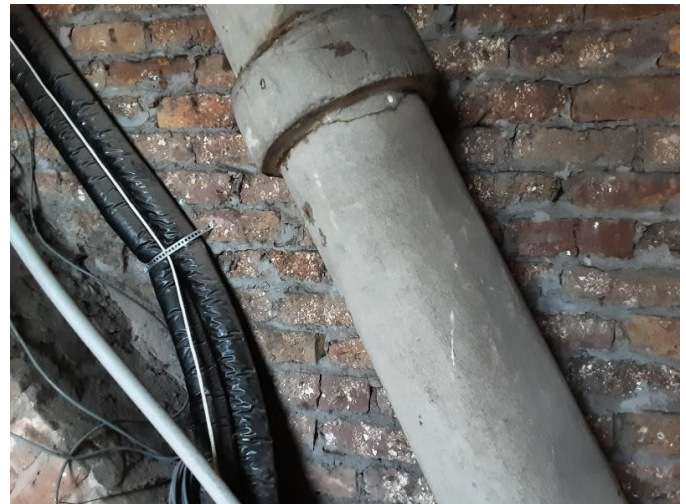
Het asbestmateriaal valt onder de mijlpaal van 2040.

Zorgvuldig beheren

| Eindbeoordeling materiaalrisico | Laag materiaalrisico en/of verlaagde kans op vezelvrijgave |

| Asbestsoort (vezeltype) | Crocidoliet aanwezig |
| Toestand van het materiaal | Onbeschadigd, niet verweerd |

| Beschrijving | Schoorsteen |

| Opmerking | 3m is het zichtbare gedeelte. Ik heb een groot vermoeden dat deze echter in de muur loopt over de verschillende verdiepingen. |

- Zorg voor een veilig beheer. Vermijd het beschadigen van het asbestmateriaal. Controleer de toestand jaarlijks op wijzigingen.

- Eenvoudige handelingen: enkel door erkend asbestverwijderaar
Kan niet zonder breek- of kapwerk verwijderd worden. Laat dit dan ook best doen door een erkend asbestverwijderaar.

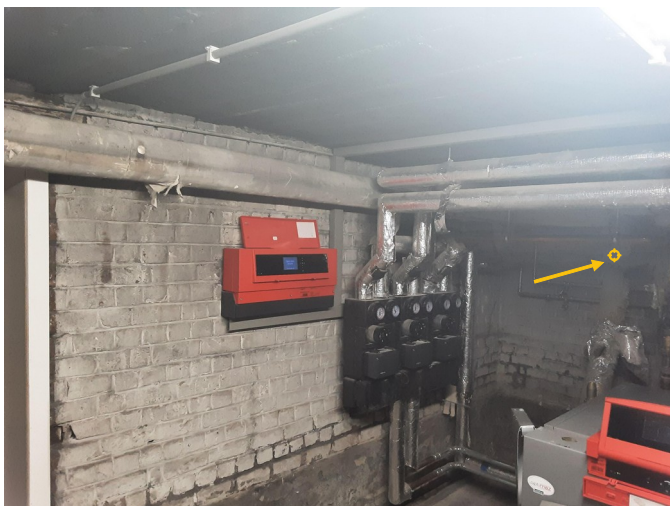
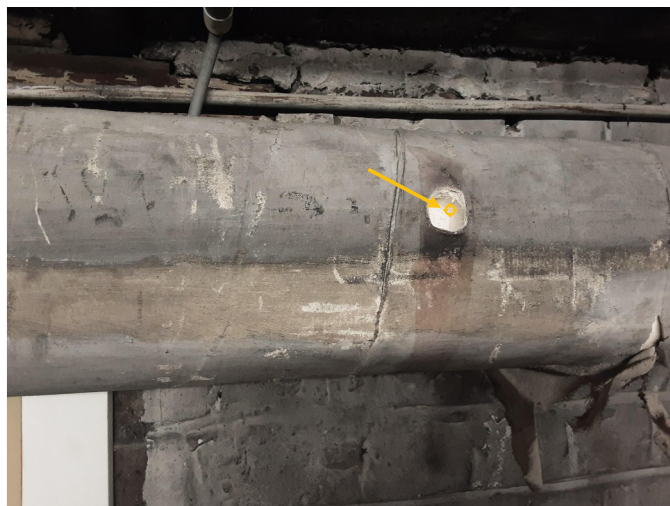
Geen asbest

| # | Type | Referentie | Resultaat |
|---|---|---|---|
| 4.1 | Mengmonster | Mm3 recht | Geen asbest |
| 4.2 | Mengmonster | Mm4 bocht | Geen asbest |

| Beschrijving | Leidingisolatie verwarming |

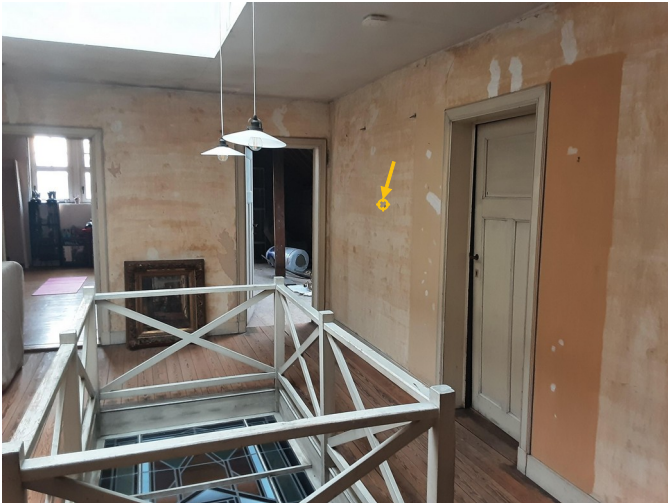
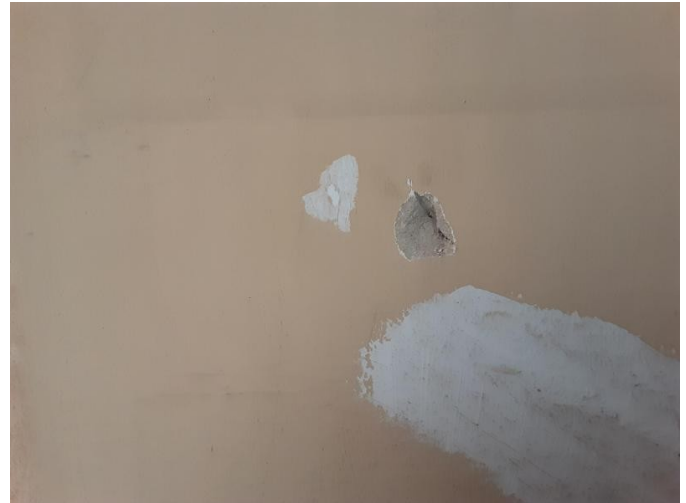
Fiche 5: Pleisterwerk muur

Geen asbest

| # | Type | Referentie | Resultaat |
|---|---|---|---|
| 5.1 | Mengmonster | MM1 | Geen asbest |

| Beschrijving | Pleisterwerk muur |
