# Asbestinventarisatetest

Kleingentstraat 60, 9070 Destelbergen

Attestnummer : 20230825-000297.000

## Niet-asbestveilig

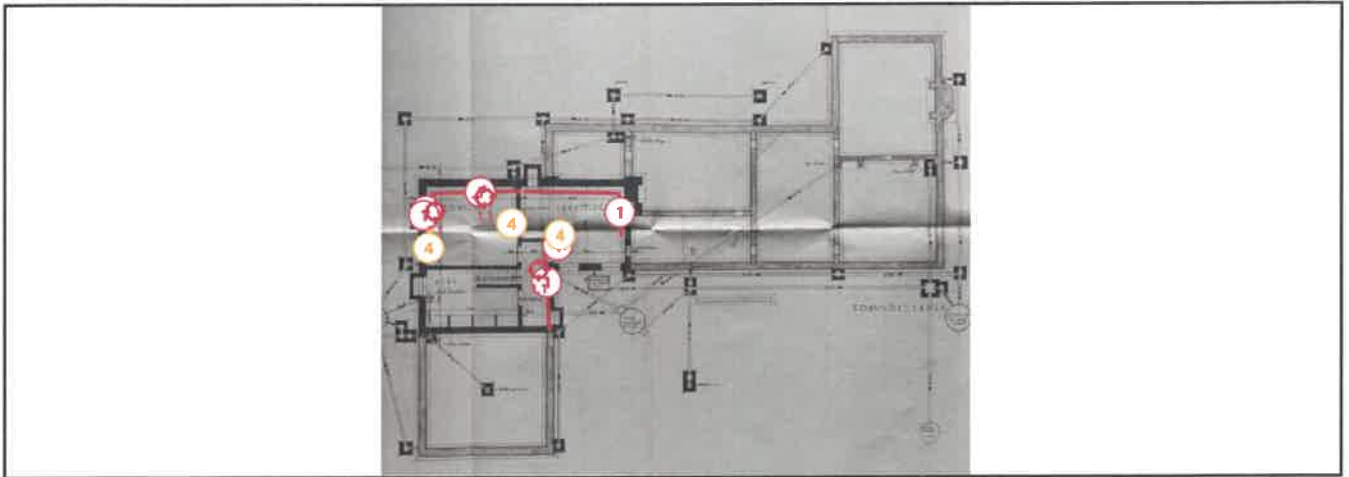
## Plan 1.1: Kelder

Beschrijving	Type	Actie
1. Buisisolatie	Asbestmateriaal	Dringend verwijderen
1.1 Code: 26711/03	Mengmonster	-
4. Bakeliet	Asbestmateriaal	Zorgvuldig beheren

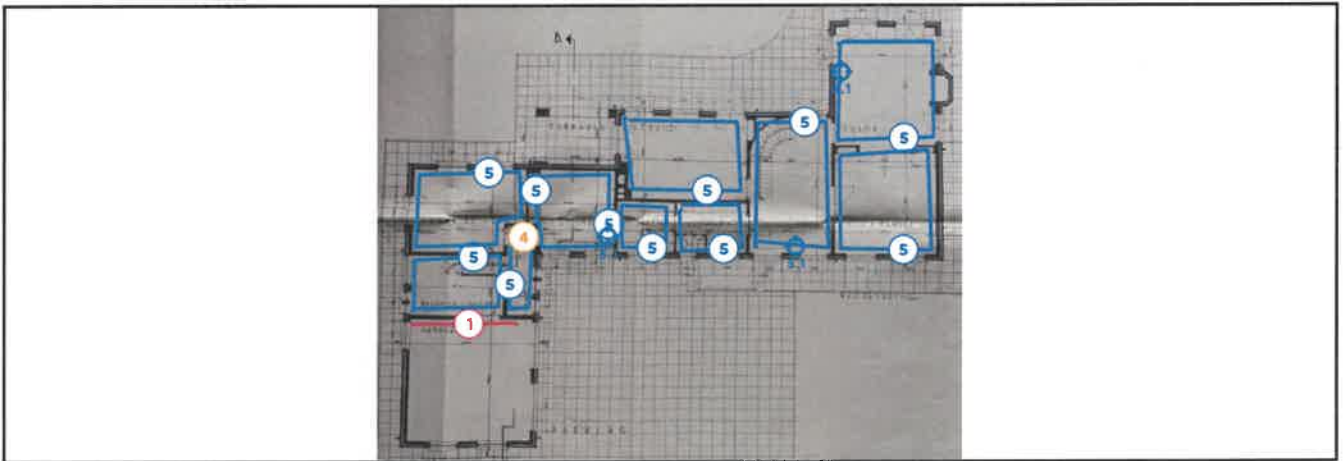
## Plan 1.2: Gelijkvloers

Beschrijving	Type	Actie
1. Buisisolatie	Asbestmateriaal	Dringend verwijderen
4. Bakeliet	Asbestmateriaal	Zorgvuldig beheeren
5. Pleister muren	Geen asbest	-
5.1 Code: 26711/01	Mengmonster	-

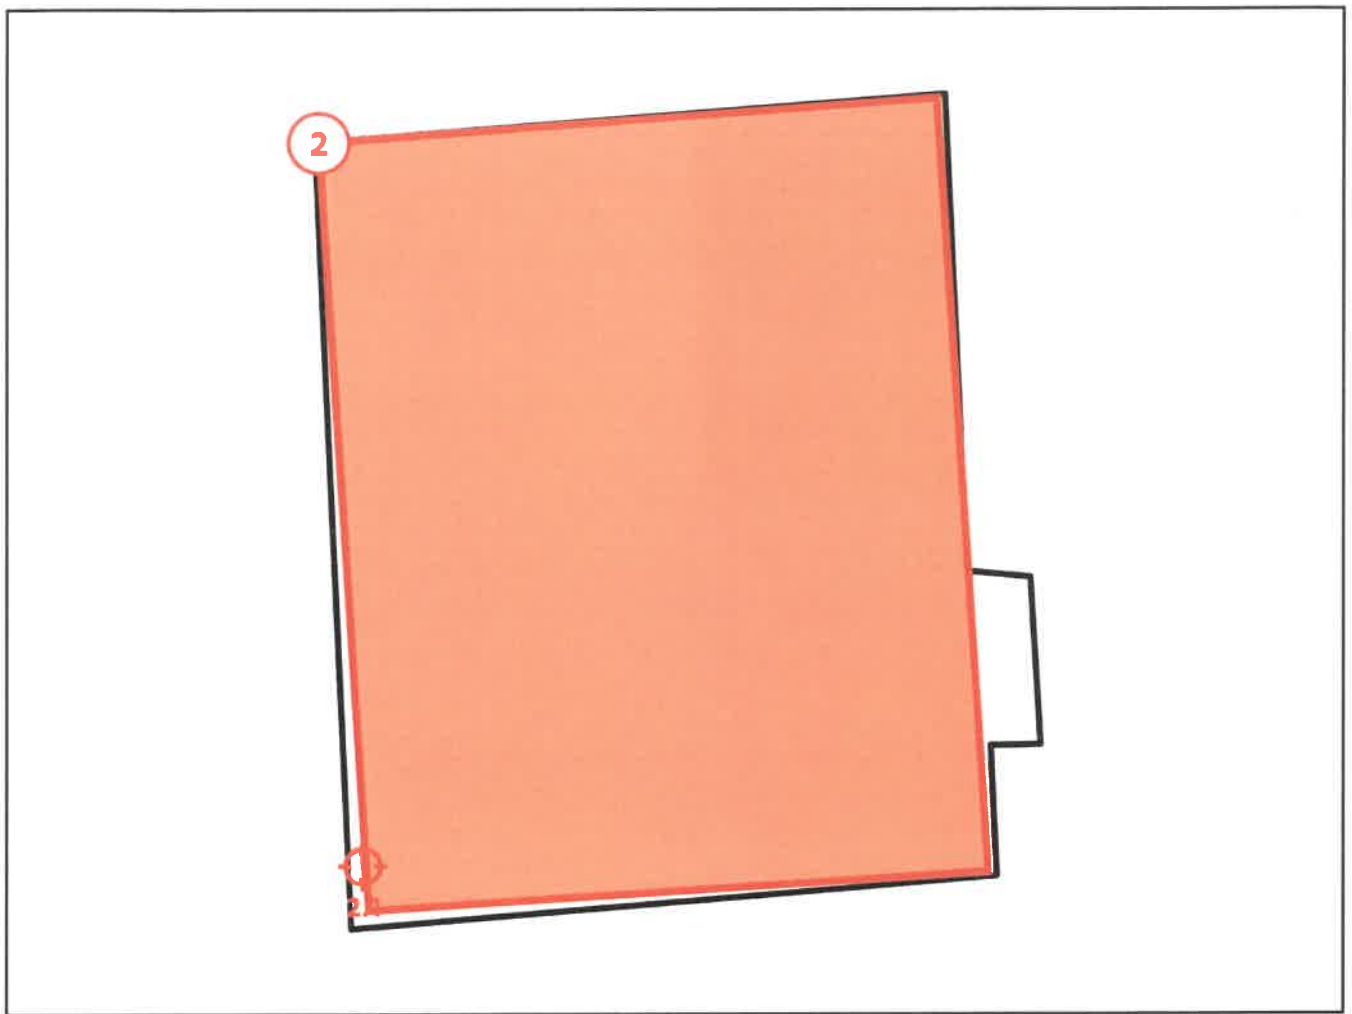
## Plan 2.1: Bijgebouw plan

Beschrijving	Type	Actie
2. Leien	Asbestmateriaal	<a href="#">Verwijderen</a>
2.1 Code: 26711/04	Puntmonster	-

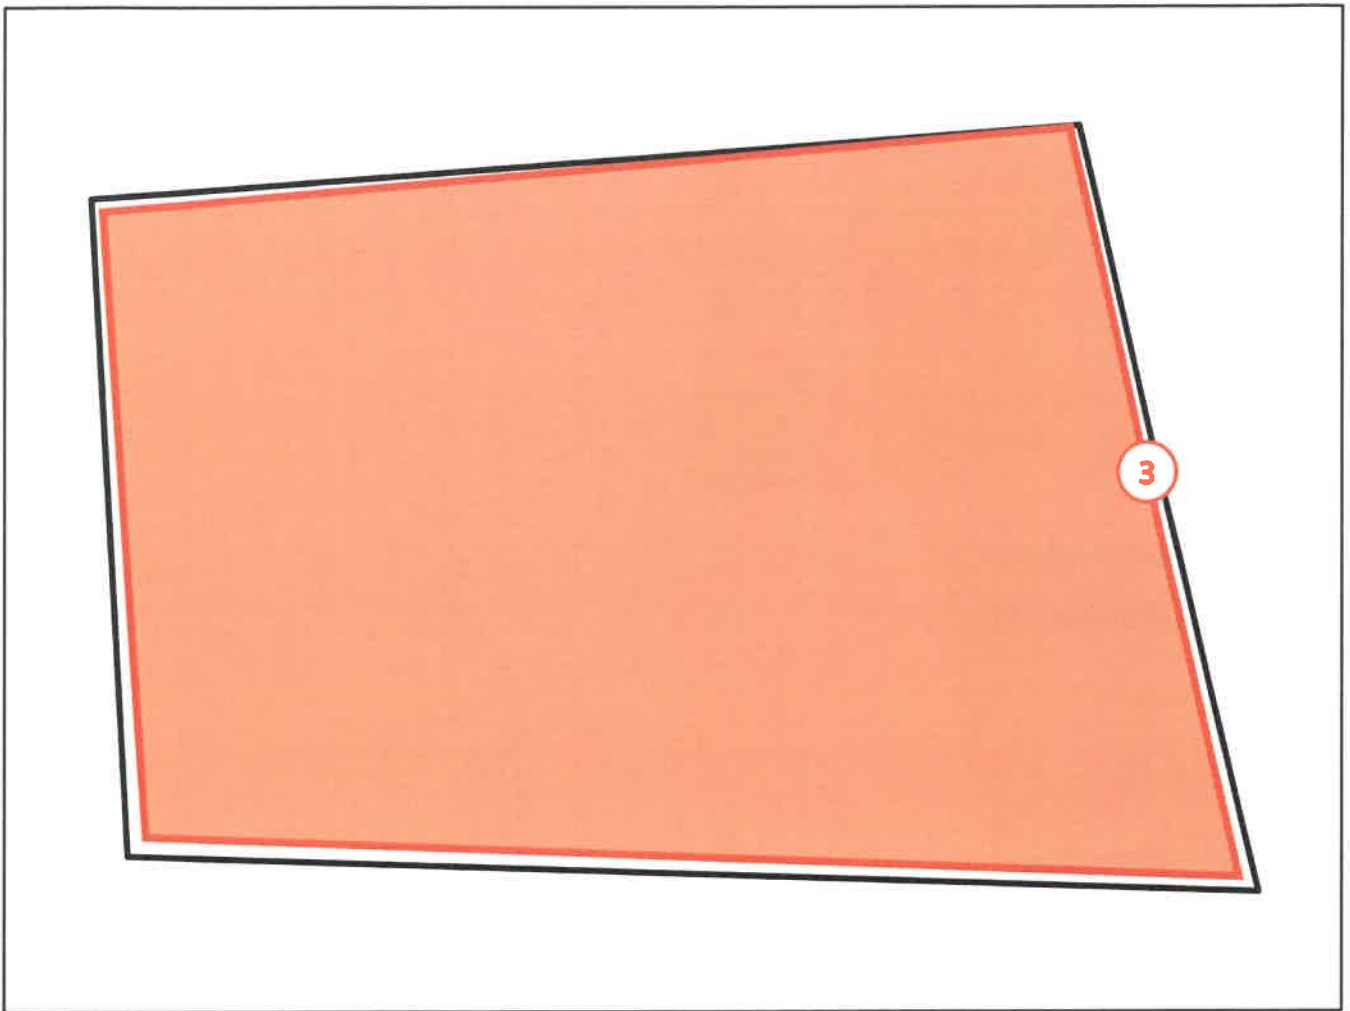
## Plan 4.1: Constructie plan

Beschrijving	Type	Actie
3. Golfplaten	Asbestmateriaal	<a href="#">Verwijderen</a>

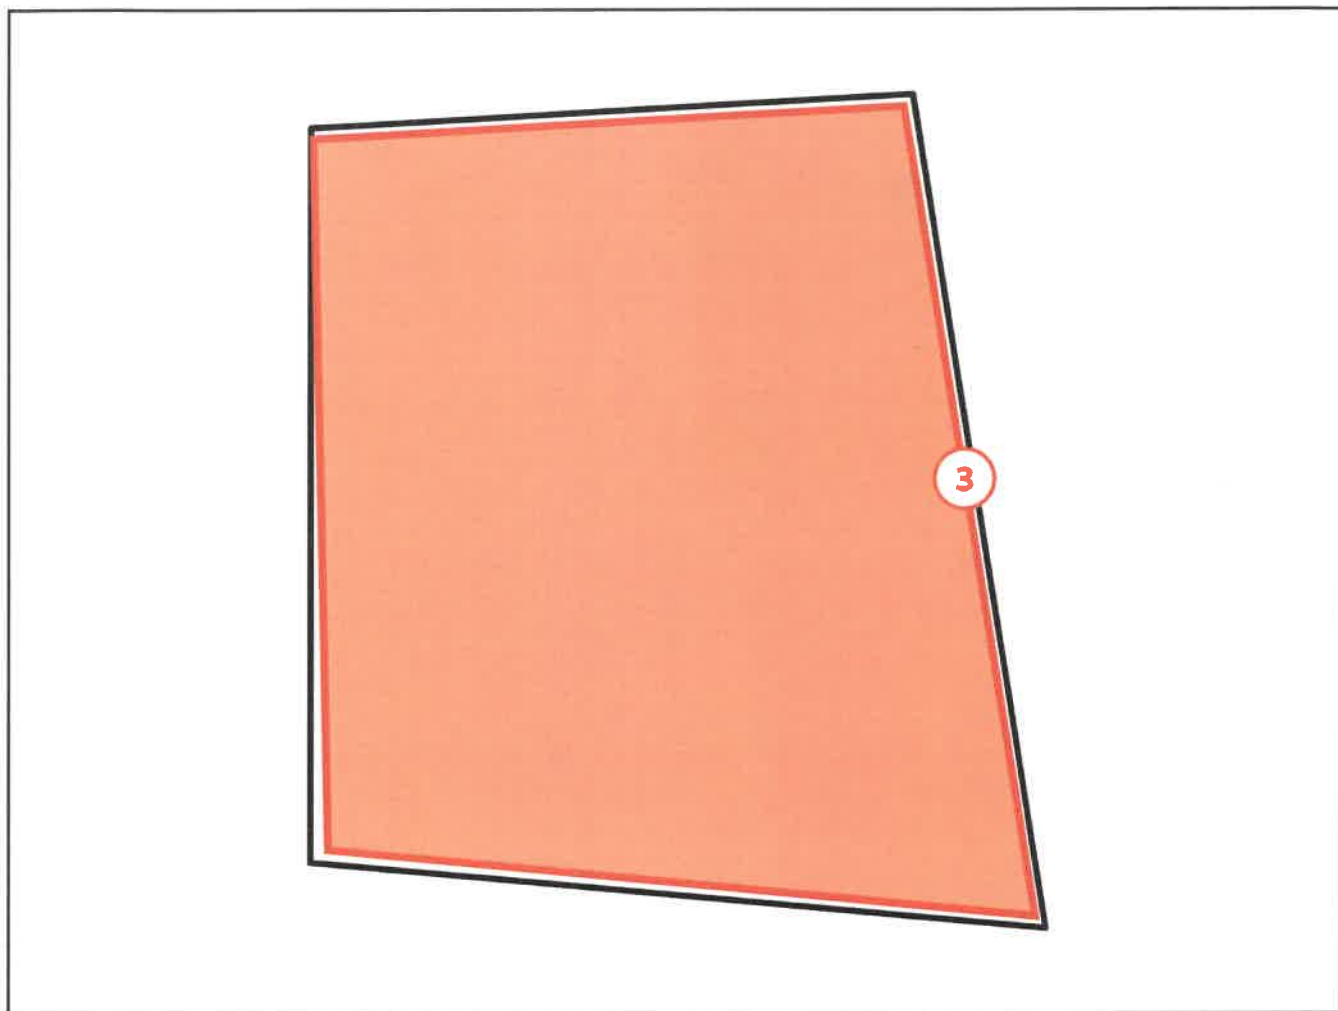
## Plan 5.1: Constructie plan

Beschrijving	Type	Actie
3. Golfplaten	Asbestmateriaal	Verwijderen

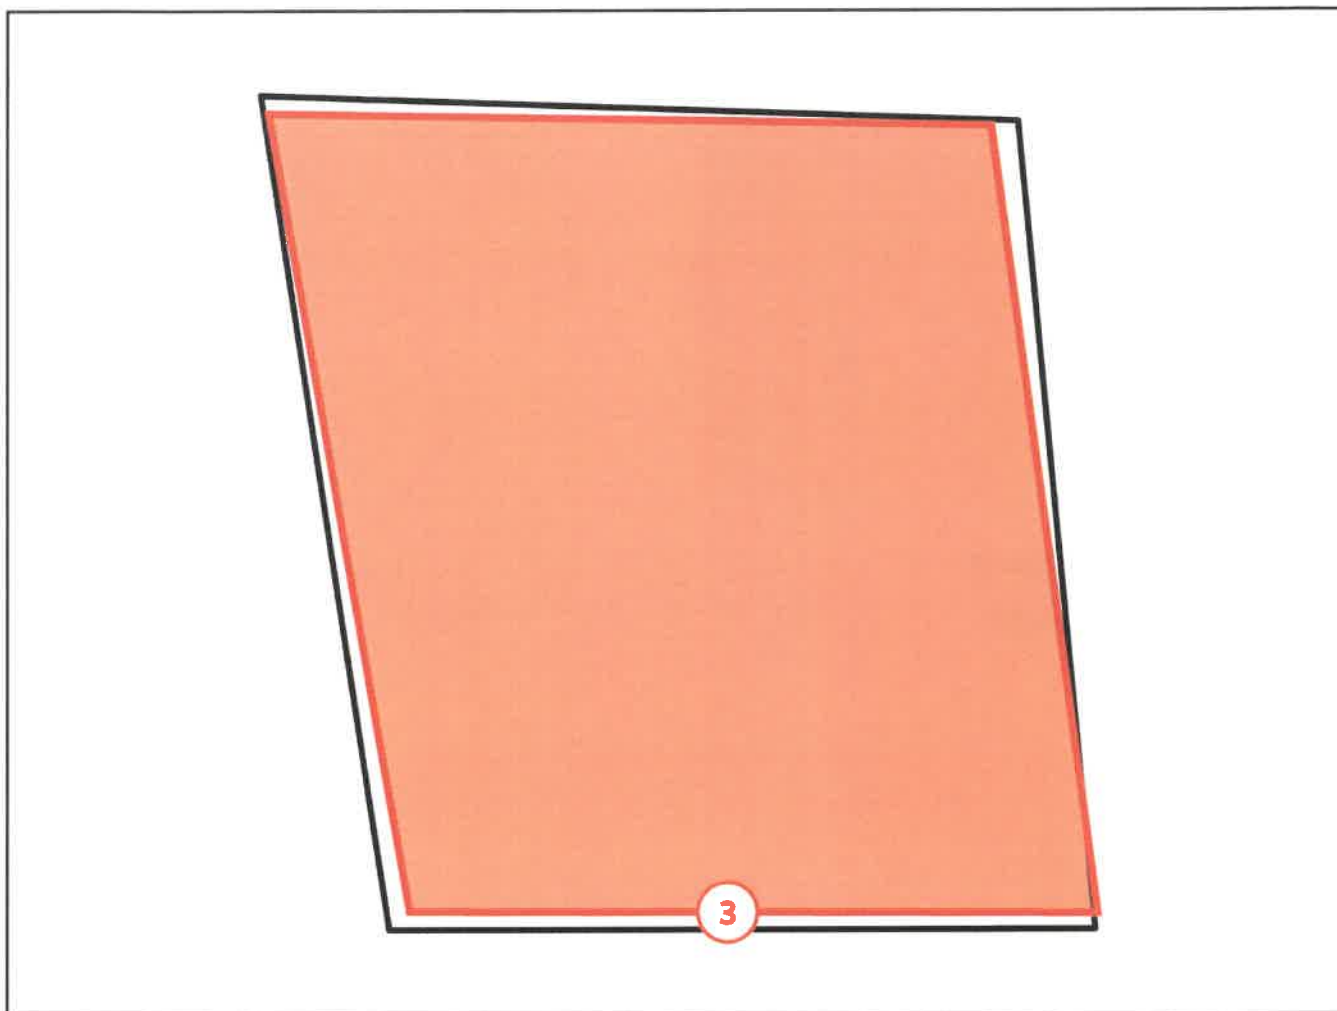
## Plan 6.1: Constructie plan

Beschrijving	Type	Actie
3. Golfplaten	Asbestmateriaal	<a href="#">Verwijderen</a>

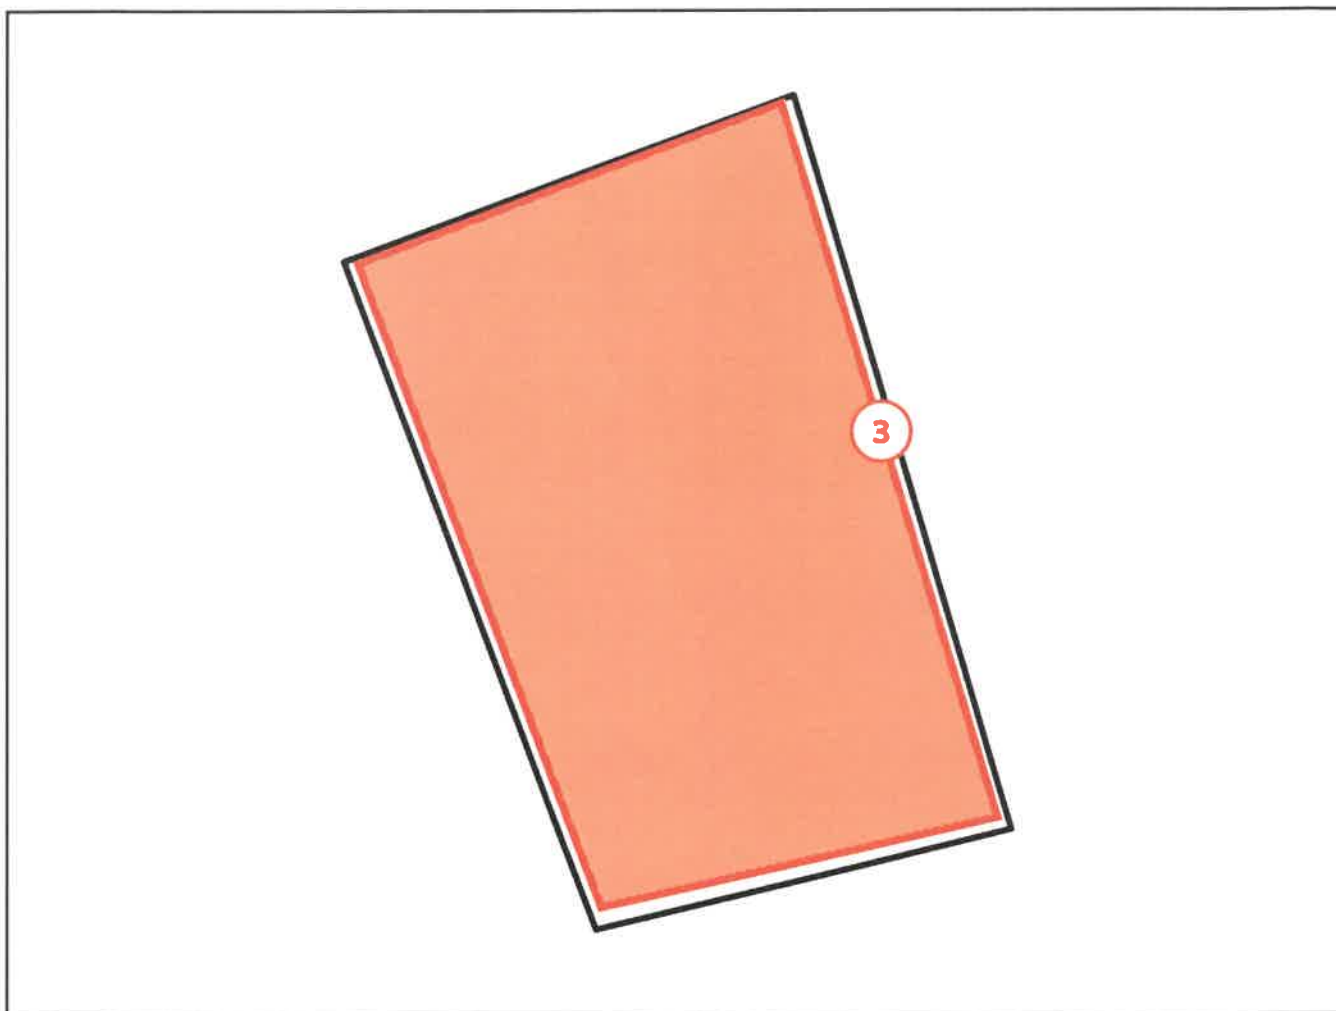
## Plan 7.1: Constructie plan

Beschrijving	Type	Actie
3. Golfplaten	Asbestmateriaal	Verwijderen

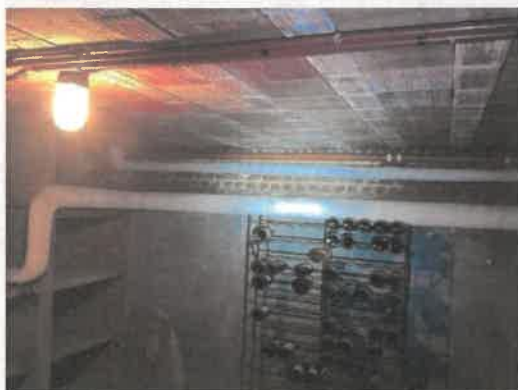
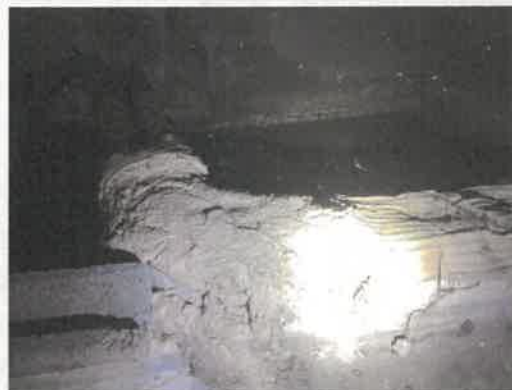
Overzichtsfoto

Detailfoto

Het asbestmateriaal valt onder de mijlpaal van 2034.

**Dringend verwijderen**

Eindbeoordeling materiaalrisico	Hoog materiaalrisico en/of hoge kans op vezelvrijgave
---------------------------------	---

Gebondenheid	Categorie 2: niet-hechtgebonden met matrix
Asbestsoort (vezeltype)	Amfibool aanwezig, uitgezonderd crocidoliet
Asbestconcentratie	Laag (< 50%)
Afschermingsgraad van het gehele materiaal	Geheel of deels (ook) vrij aan de binnenlucht
Toestand van het materiaal	Matig beschadigd, matig verweerd

#	Type	Referentie	Resultaat
1.1	Mengmonster	26711/03	Chrysotiel, Amosiet

Beschrijving	Buisisolatie
Omgeving	Binnen
Primaire drager	HVAC infrastructuur en uitrusting
Asbestmateriaal	In-situ afwerkingslagen - Thermische isolatie
Bindmiddel van asbestmateriaal	Gips - kalk
Gebondenheid op basis van bindmiddel	Niet-hechtgebonden
Hoeveelheid (lengte - omtrek - dikte - aantal)	• 25,00 m - 40,00 cm - 5,00 cm - 1 stuk

- Sluit de ruimte luchtdicht af en vermijd het betreden van de ruimte.
- Verwijder dit asbestmateriaal zo snel mogelijk. Volg de toestand goed op.

- Hermetische zone (erkend asbestverwijderaar)  
Kan enkel verwijderd worden door erkend asbestverwijderaar wegens kans op vrijkomen van asbestvezels bij verwijderen.

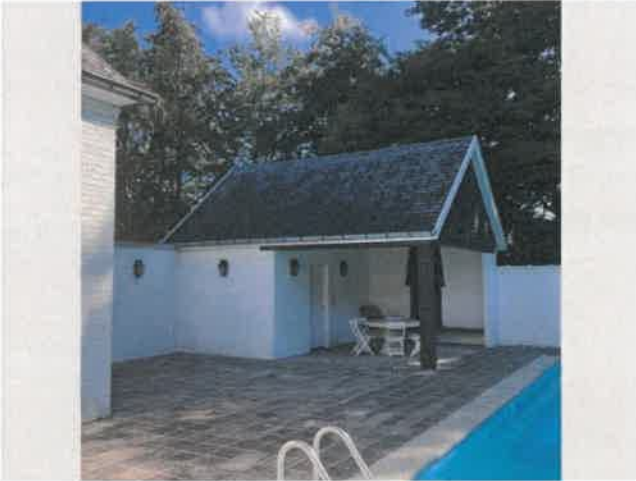
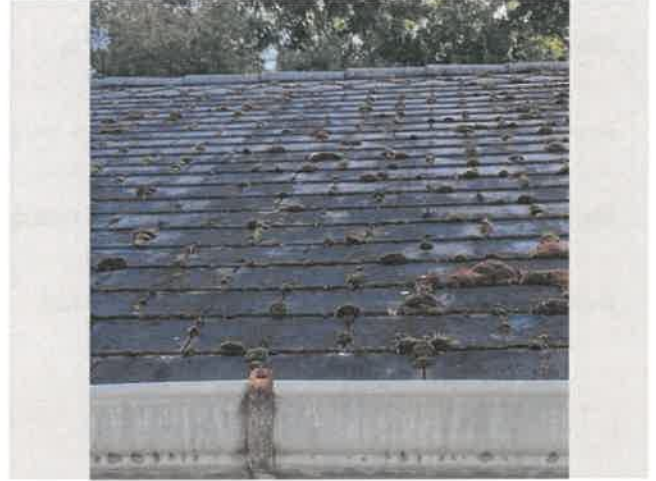
Overzichtsfoto

Detailfoto

Het asbestmateriaal valt onder de mijlpaal van 2034.

Verwijderen

Eindbeoordeling materiaalrisico	Verhoogd materiaalrisico en/of verhoogde kans op vezelvrijgave
---------------------------------	--

Gebondenheid	Categorie 1: hechtgebonden in oorsprong
Asbestsoort (vezeltype)	Alleen chrysotiel
Asbestconcentratie	Laag (< 50%)
Afschermingsgraad van het gehele materiaal	Geheel of deels vrij aan de buitenlucht
Toestand van het materiaal	Matig beschadigd, matig verweerd

#	Type	Referentie	Resultaat
2.1	Puntmonster	26711/04	Chrysotiel

Beschrijving	Leien
Omgeving	Buiten
Primaire drager	Schuin dak
Asbestmateriaal	Dak- en gevelbekleding - Lei, shingle
Bindmiddel van asbestmateriaal	Cement
Gebondenheid op basis van bindmiddel	Hecht
Hoeveelheid (oppervlakte - aantal)	• 30,00 m <sup>2</sup> - 1 stuk

- Zorg voor een veilig beheer. Vermijd het beschadigen van het asbestmateriaal. Controleer de toestand jaarlijks op wijzigingen.
- Hemelwater dat afspoelt van asbestcement daken of gevels kan asbestdeeltjes bevatten. Gebruik het enkel voor gesloten circuits (bv. spoelen toiletten). Reinig na het vervangen van het dak of de gevel de dakgoten en regenwaterput of -ton om asbesthoudend sediment of slib te verwijderen

- Eenvoudige handelingen: mag via doe-het-zelf of door werknemer(s) met opleidingsattest eenvoudige handelingen  
Kan door particulier verwijderd worden zonder breken of beschadigen bij verwijderen en mits de nodige beschermingsmaatregelen.

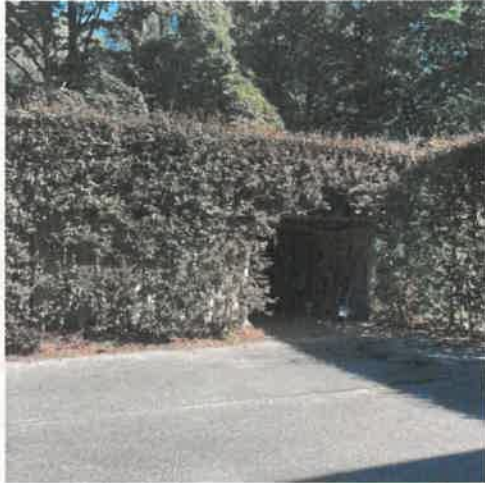
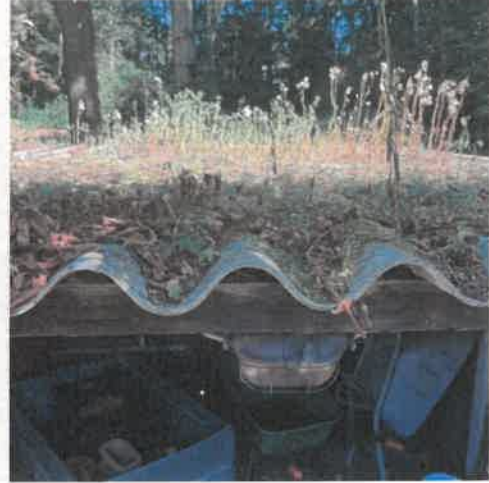
Overzichtsfoto

Detailfoto

Het asbestmateriaal valt onder de mijlpaal van 2034.

**Verwijderen**

Eindbeoordeling materiaalisico	Verhoogd materiaalisico en/of verhoogde kans op vezelvrijgave
--------------------------------	---

Gebondenheid	Categorie 1: hechtgebonden in oorsprong
Asbestsoort (vezeltype)	Crocidoliet aanwezig
Asbestconcentratie	Laag (< 50%)
Afschermingsgraad van het gehele materiaal	Geheel of deels vrij aan de buitenlucht
Toestand van het materiaal	Matig beschadigd, matig verweerd

Beschrijving	Golfplaten
Omgeving	Buiten
Primaire drager	Schuin dak
Asbestmateriaal	Dak- en gevelbekleding - Golfplaat
Bindmiddel van asbestmateriaal	Cement
Gebondenheid op basis van bindmiddel	Hecht

- Zorg voor een veilig beheer. Vermijd het beschadigen van het asbestmateriaal. Controleer de toestand jaarlijks op wijzigingen.
- Hemelwater dat afspoelt van asbestcement daken of gevels kan asbestdeeltjes bevatten. Gebruik het enkel voor gesloten circuits (bv. spoelen toiletten). Reinig na het vervangen van het dak of de gevel de dakgoten en regenwaterput of -ton om asbesthoudend sediment of slib te verwijderen

- Eenvoudige handelingen: mag via doe-het-zelf of door werknemer(s) met opleidingsattest eenvoudige handelingen  
Kan door particulier verwijderd worden zonder breken of beschadigen bij verwijderen en mits de nodige beschermingsmaatregelen.

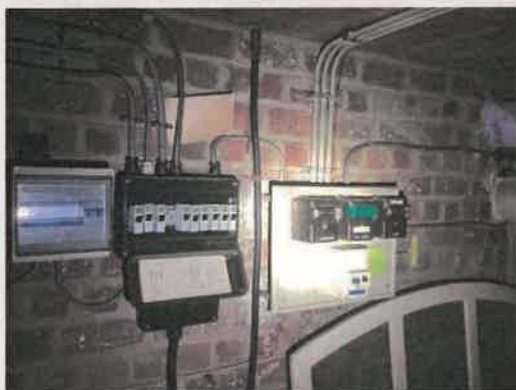
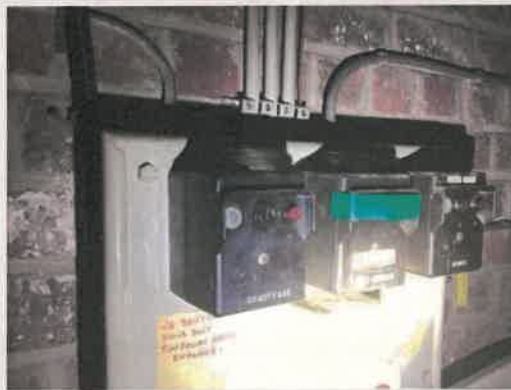
## Fiche 4: Bakeliet

Overzichtsfoto

Detailfoto

Het asbestmateriaal valt onder de mijlpaal van 2040.

Zorgvuldig beheren

Eindbeoordeling materiaalisico	Laag materiaalisico en/of verlaagde kans op vezelvrijgave
--------------------------------	---

Gebondenheid	Categorie 1: hechtgebonden in oorsprong
Asbestsoort (vezeltype)	Crocidoliet aanwezig
Asbestconcentratie	Laag (< 50%)
Afschermingsgraad van het gehele materiaal	Geheel of deels (ook) vrij aan de binnenlucht
Toestand van het materiaal	Onbeschadigd, niet verweerd

Beschrijving	Bakeliet
Omgeving	Binnen
Primaire drager	Binnenwand
Asbestmateriaal	Plaat, paneel, tablet - Type Bakeliet
Bindmiddel van asbestmateriaal	Kunststof of -hars
Gebondenheid op basis van bindmiddel	Hecht
Hoeveelheid (oppervlakte - dikte - aantal)	• 1,00 m <sup>2</sup> - 0,20 cm - 1 stuk
Totaal volume	0,002 m <sup>3</sup>
Eenvoudig bereikbaar	Ja
Bevestigingswijze	• Geschroefd
Identificatiemethode	Vaststelling zonder monsternamen

- Zorg voor een veilig beheer. Vermijd het beschadigen van het asbestmateriaal. Controleer de toestand jaarlijks op wijzigingen.

- Eenvoudige handelingen: mag via doe-het-zelf of door werknemers(s) met opleidingsattest eenvoudige handelingen  
Kan door particulier verwijderd worden zonder breken of beschadigen bij verwijderen en mits de nodige beschermingsmaatregelen.

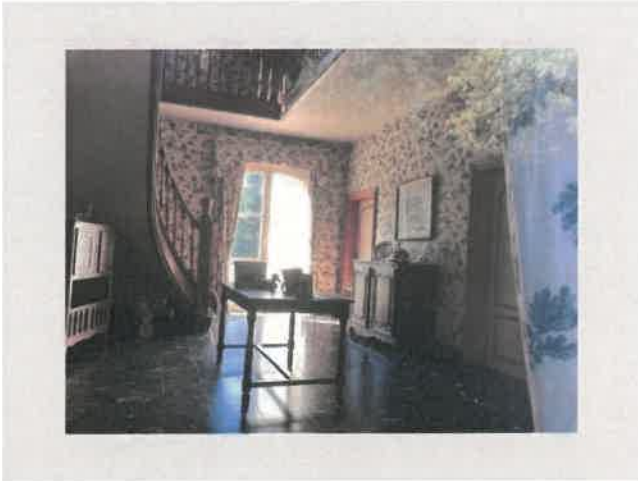
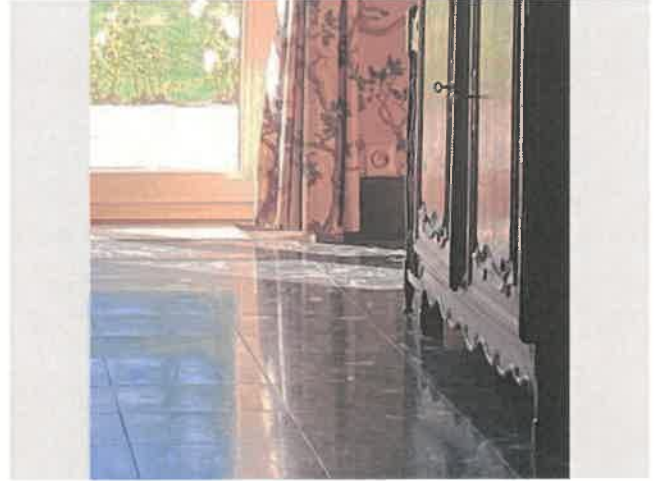
## Fiche 5: Pleister muren

Geen asbest

Overzichtsfoto

Detailfoto

#	Type	Referentie	Resultaat
5.1	Mengmonster	26711/01	Geen asbest

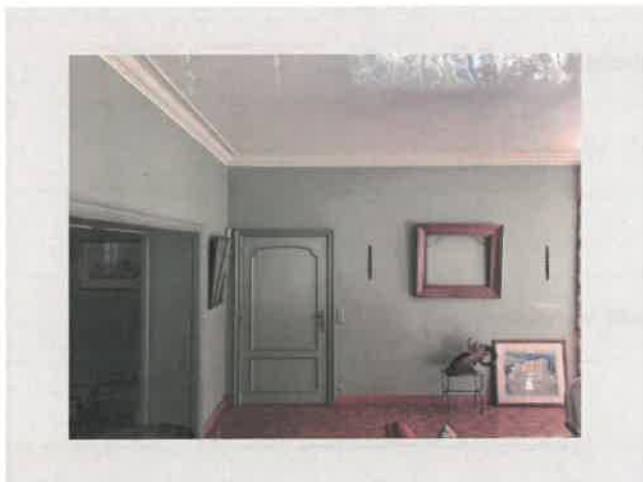
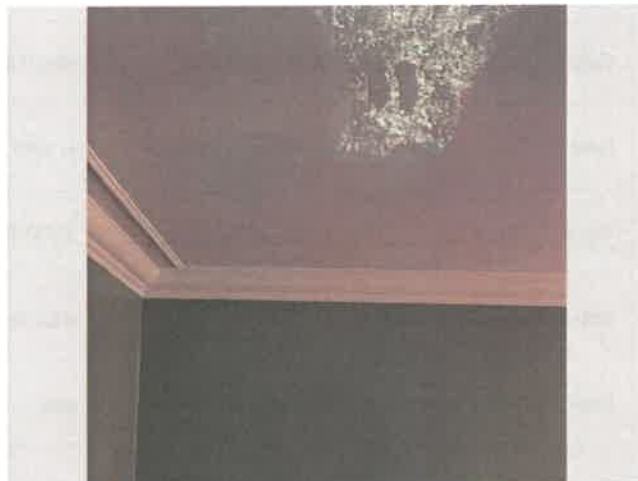
## Fiche 6: Pleister plafond

Geen asbest

Overzichtsfoto

Detailfoto

#	Type	Referentie	Resultaat
6.1	Mengmonster	26711/02	Geen asbest
