Asbestinventarisatetest

Hubert Malfaitlaan 11B, 9051 Gent

Attestnummer : 20240321-000508.000

Uitgegeven op : 21.03.2024

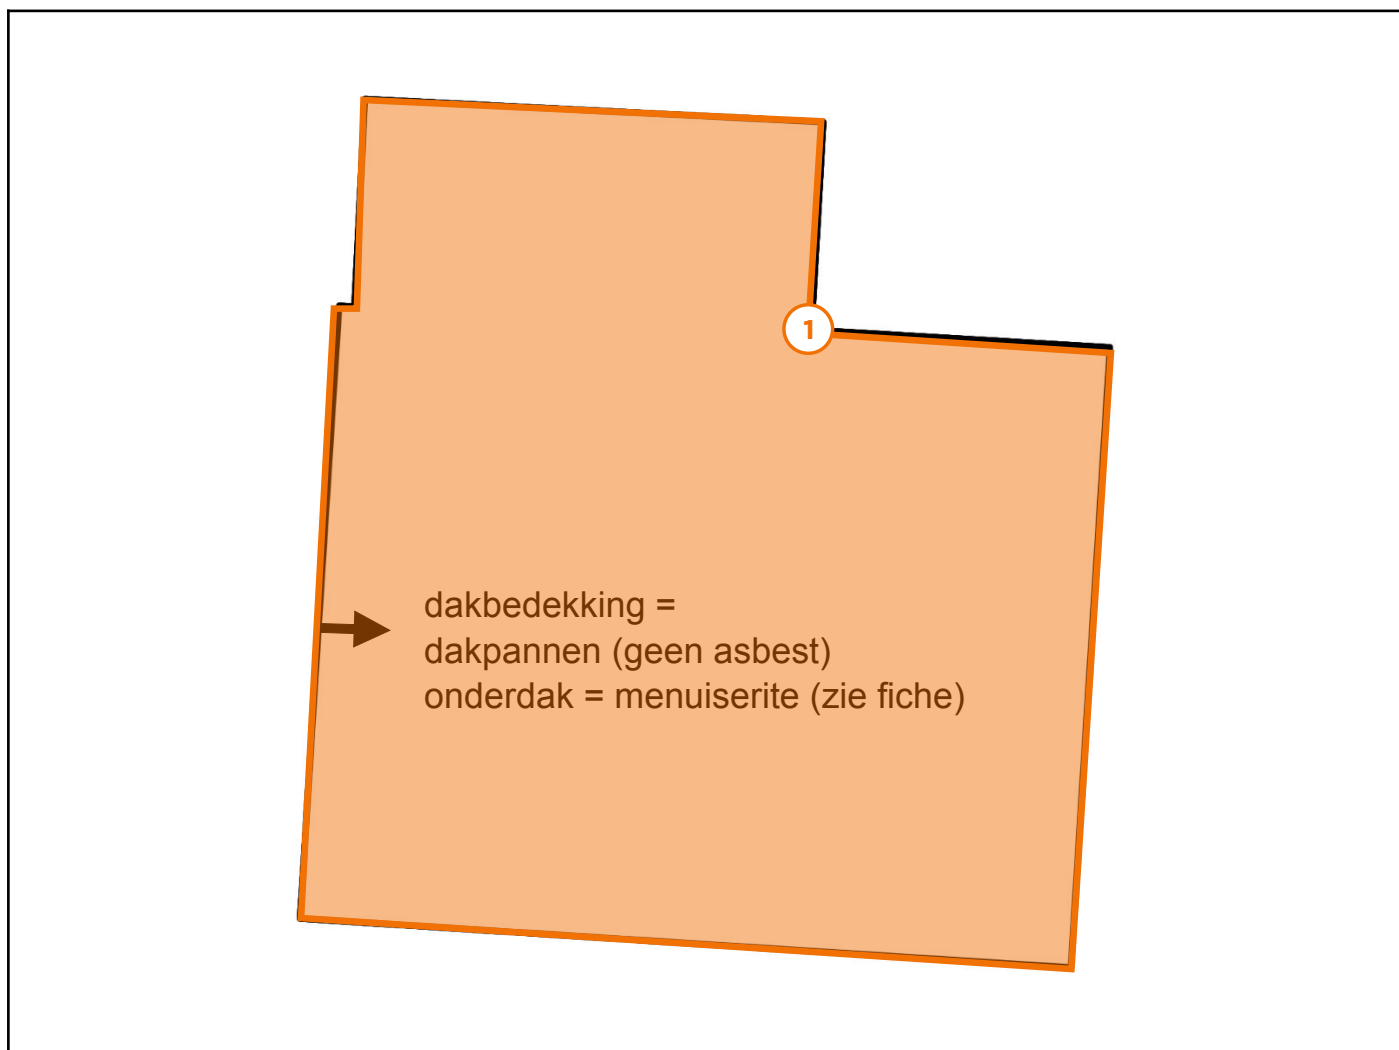
Plan 1.1: Hoofdgebouw

Beschrijving	Type	Actie
1. Menuiserie onderdak	Asbestmateriaal	Verwijderen

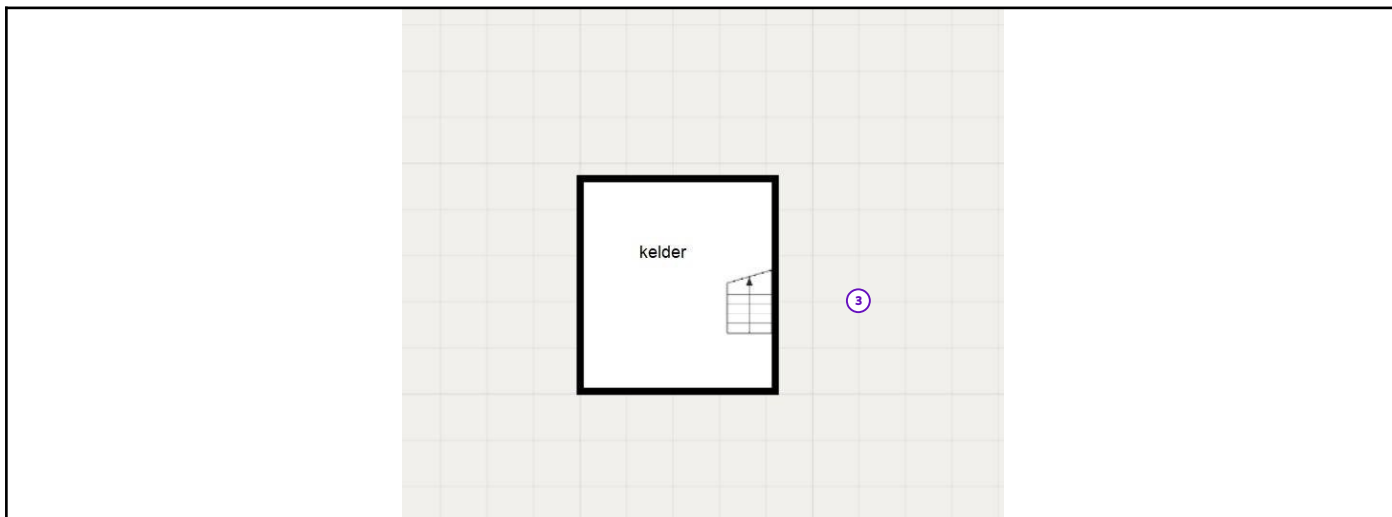
Plan 1.2: Verdieping -1

Beschrijving	Type	Actie
3. Kruipkelder	Beperking	-

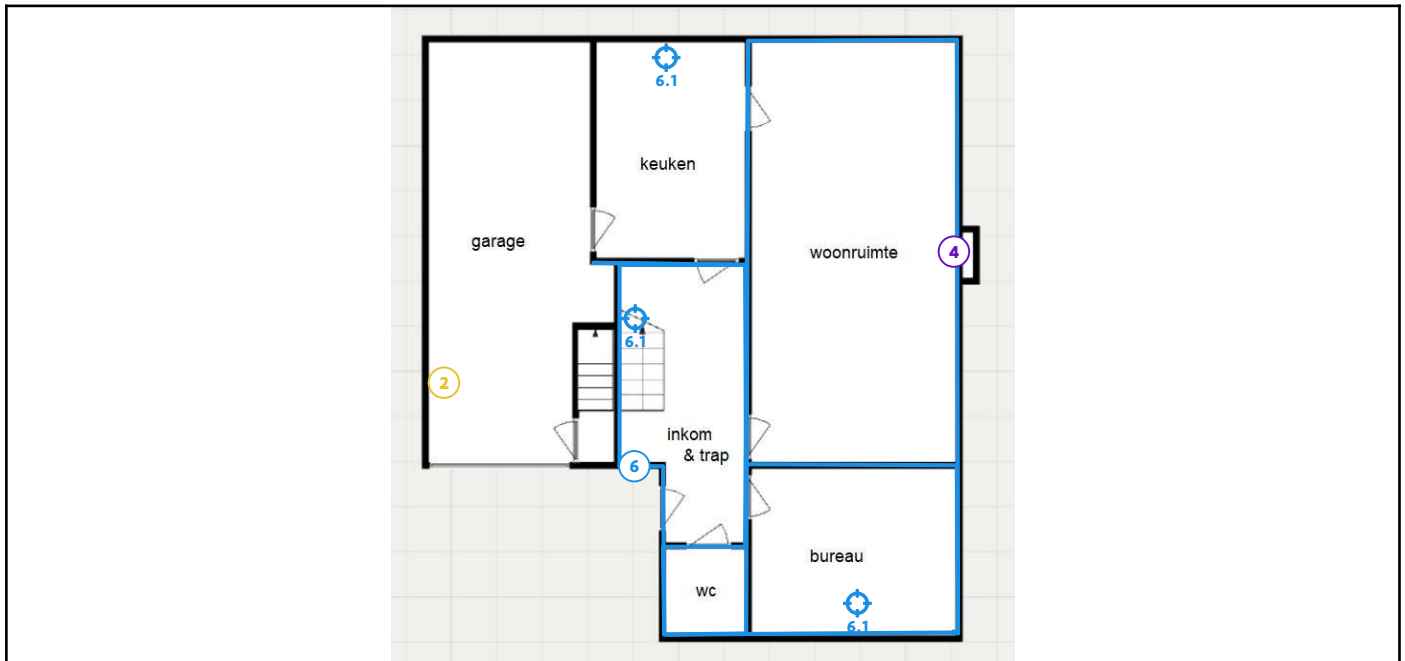
Plan 1.3: Verdieping 0

Beschrijving	Type	Actie
2. Fenolhars / Bakeliet (garage)	Asbestmateriaal	Zorgvuldig beheren
4. Dichtingskoord kachel (niet-asbestverdacht)	Advies	-
6. Muurpleister	Geen asbest	-
6.1 Code: AHST1	Mengmonster	-

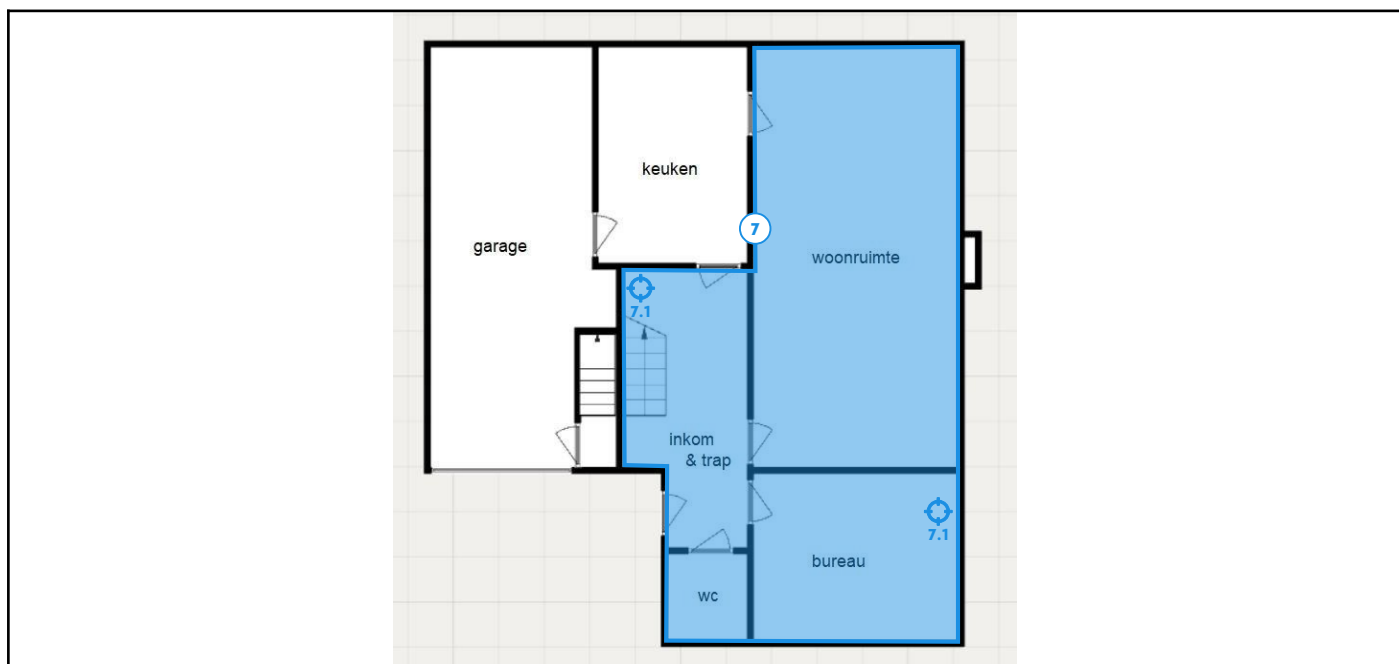
Plan 1.4: Verdieping 0

Beschrijving	Type	Actie
7. Plafondpleister	Geen asbest	-
7.1 Code: AHST2	Mengmonster	-

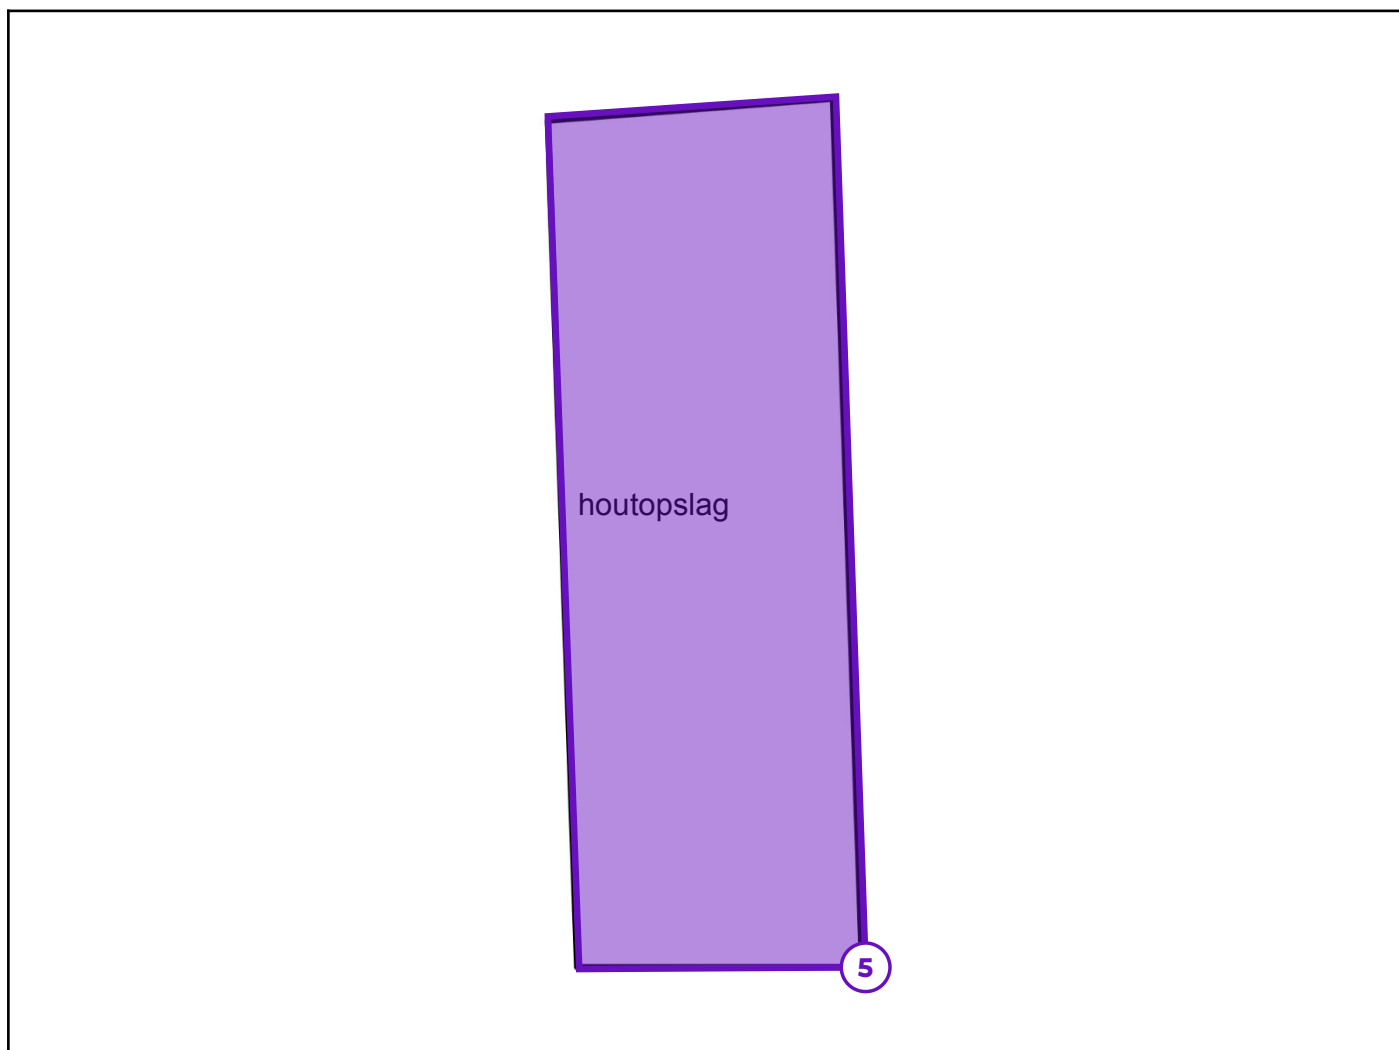
Plan 2.1: Houtopslag

Beschrijving	Type	Actie
5. Bitumeuze golfplaten (houtopslag tuin)(niet asbestverdacht)	Advies	-

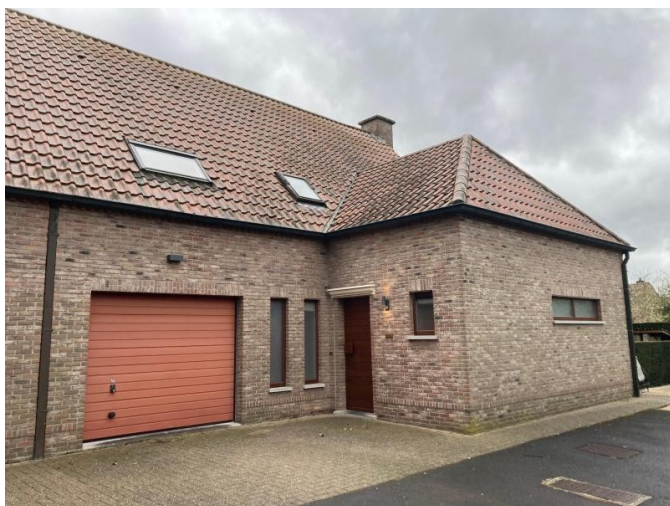
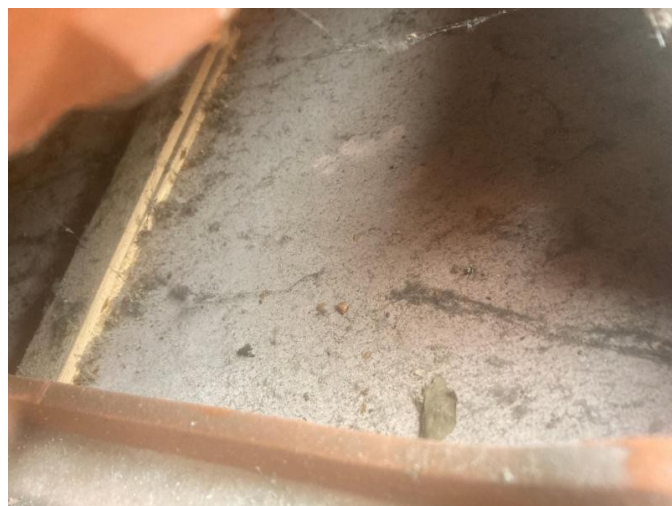
Eindbeoordeling materiaalrisico	Verhoogd materiaalrisico en/of verhoogde kans op vezelvrijgave
Opmerking	De toepassing is afgeschermd van contact met binnenlucht door de aanwezige stootvaste afwerkingsmaterialen en isolatie.

Gebondenheid	Categorie 1: hechtgebonden in oorsprong
Asbestsoort (vezeltype)	Crocidoliet aanwezig
Asbestconcentratie	Laag (< 50%)
Afschermingsgraad van het gehele materiaal	Geheel of deels (ook) vrij aan de binnenlucht
Toestand van het materiaal	Licht beschadigd, licht verweerd. Intact materiaal type Pical – asbestboard of categorie III 'gebondenheid'

Beschrijving	Menuiserie onderdak
Omgeving	Grenst aan binnen- en buitenlucht
Primaire drager	Schuin dak
Asbestmateriaal	Plaat, paneel, tablet - Type Menuiserie
Bindmiddel van asbestmateriaal	Cement
Gebondenheid op basis van bindmiddel	Hecht

Hoeveelheid (oppervlakte - dikte - aantal)	<ul style="list-style-type: none">• 130,00 m² - 0,30 cm - 1 stuk
Totaal volume	0,39 m ³
Eenvoudig bereikbaar	Ja
Bevestigingswijze	<ul style="list-style-type: none">• Genageld, geniet
Identificatiemethode	Vaststelling zonder monstername
Destructieve handeling voor identificatie	Nee
Opmerking	Elke in het asbestattest vermelde hoeveelheid - oppervlakte - afmeting - gewicht is een raming.

Verwijderen

- Zorg voor een veilig beheer. Vermijd het beschadigen van het asbestmateriaal. Controleer de toestand jaarlijks op wijzigingen.

- Eenvoudige handelingen: mag via doe-het-zelf of door werknemer(s) met opleidingsattest eenvoudige handelingen
Cfr. VLAREM wetgeving en CODEX Welzijn op het Werk. De voorschriften van de regelgeving dienen strikt opgevolgd te worden bij het verwijderen. Vermijd elke beschadiging van deze asbesttoepassing. De toestand van de asbesttoepassing dient ongewijzigd te blijven bij en na verwijdering (verwijdering van bovenaf).
- Eenvoudige handelingen: enkel door erkend asbestverwijderaar
Indien de platen niet kunnen verwijderd worden zonder deze te beschadigen dan dient men beroep te doen op een erkend asbestverwijderaar voor het verwijderen ervan. Bij de verwijdering blijft de uiteindelijke beoordeling van verwijdermethode bij de saneerder om eventueel op te schalen naar een veiligere methode om aan de wettelijke veiligheidsvoorschriften te voldoen.

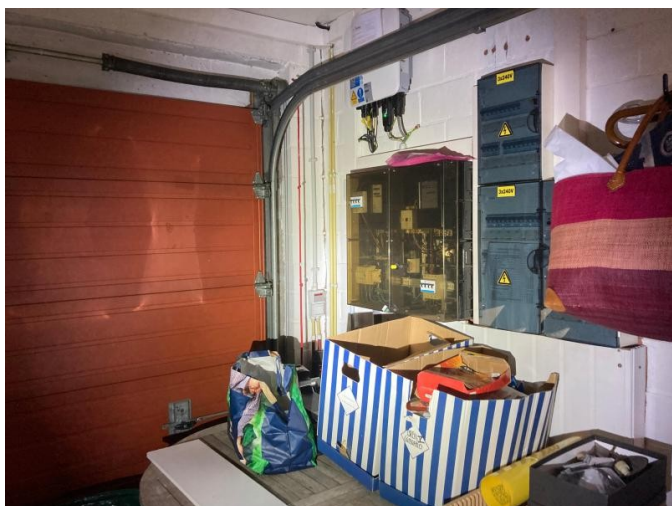
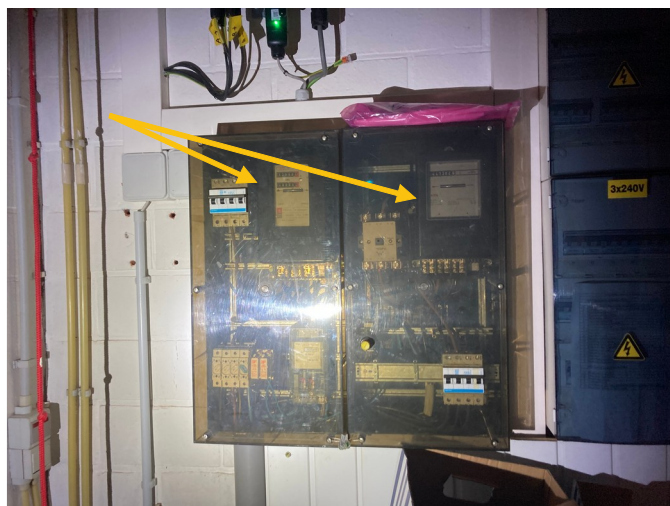
Eindbeoordeling materiaalisico	Laag materiaalisico en/of verlaagde kans op vezelvrijgave
--------------------------------	---

Gebondenheid	Categorie 1: hechtgebonden in oorsprong
Asbestsoort (vezeltype)	Crocidoliet aanwezig
Asbestconcentratie	Laag (< 50%)
Afschermingsgraad van het gehele materiaal	Geheel of deels (ook) vrij aan de binnenlucht
Toestand van het materiaal	Onbeschadigd, niet verweerd

Beschrijving	Fenolhars / Bakeliet (garage)
Omgeving	Binnen
Primaire drager	Communicatie en elektrische infrastructuur en uitrusting
Asbestmateriaal	Plaat, paneel, tablet - Type Bakeliet
Bindmiddel van asbestmateriaal	Kunststof of -hars
Gebondenheid op basis van bindmiddel	Hecht
Hoeveelheid (oppervlakte - dikte - aantal)	• 1,00 m ² - 0,25 cm - 1 stuk
Totaal volume	0,003 m ³
Eenvoudig bereikbaar	Ja
Bevestigingswijze	• Geschroefd
Identificatiemethode	Vaststelling zonder monsternamen

Zorgvuldig beheren

- Zorg voor een veilig beheer. Vermijd het beschadigen van het asbestmateriaal. Controleer de toestand jaarlijks op wijzigingen.

- Eenvoudige handelingen: mag via doe-het-zelf of door werknemer(s) met opleidingsattest eenvoudige handelingen
Cfr. Vlarew wetgeving en Codex Welzijn op het werk. Vermijd elke beschadiging. Als geheel verwijderen. Contacteer netbeheerder.

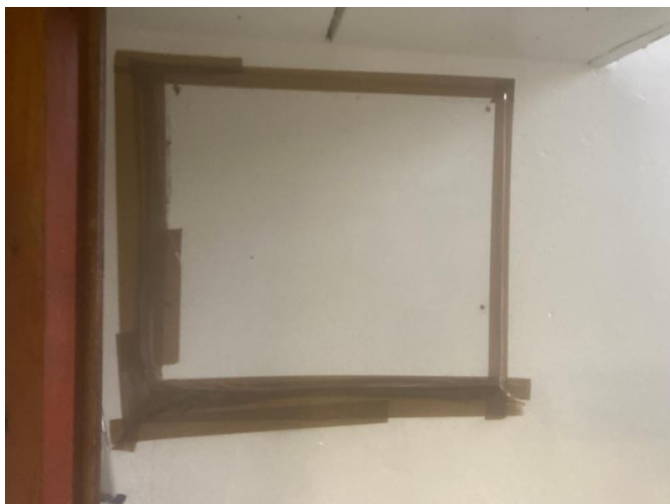
Situeringfoto

Permanente beperking

Reden: Er is geen volledige risicobeoordeling mogelijk

Uitleg van de asbestdeskundige: Een kruipkelder < 1,50 m hoogte is een permanente onderzoeksbeperking

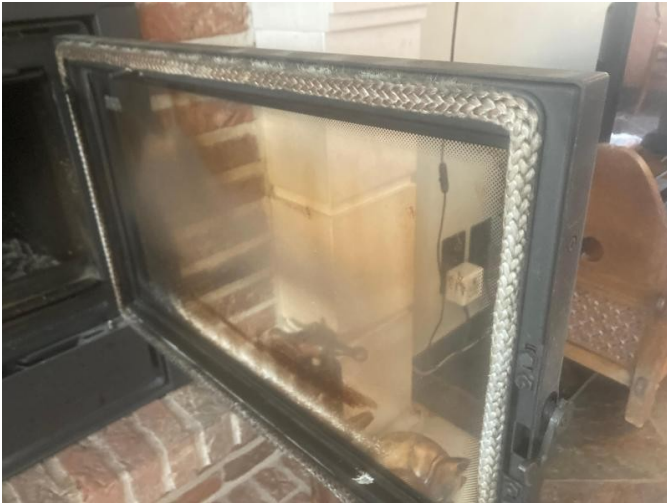
Vrije foto

de dichtingskoord betreft een synthetische vezel en is niet asbestverdacht

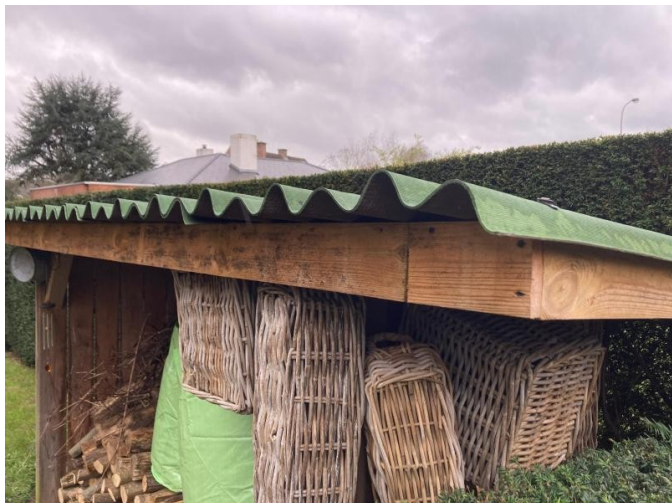
Vrije foto

Fiche 5: Bitumeuze golfplaten (houtopslag tuin)(niet asbestverdacht)

bitumeuze golfplaten zijn niet asbestverdacht

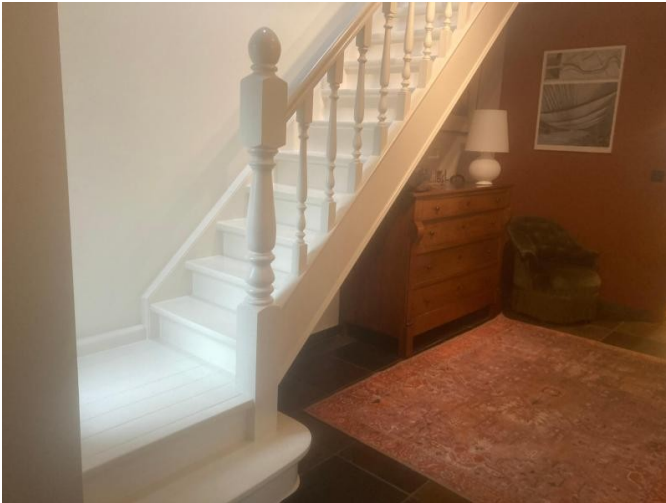
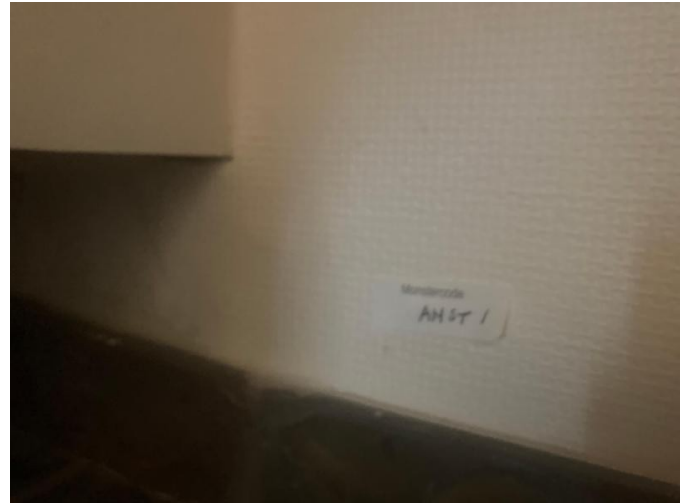
Fiche 6: Muurpleister

Geen asbest

#	Type	Referentie	Resultaat
6.1	Mengmonster	AHST1	Geen asbest

Beschrijving	Muurpleister
Omgeving	Binnen
Primaire drager	Binnenwand
Bindmiddel van materiaal	Gips - kalk

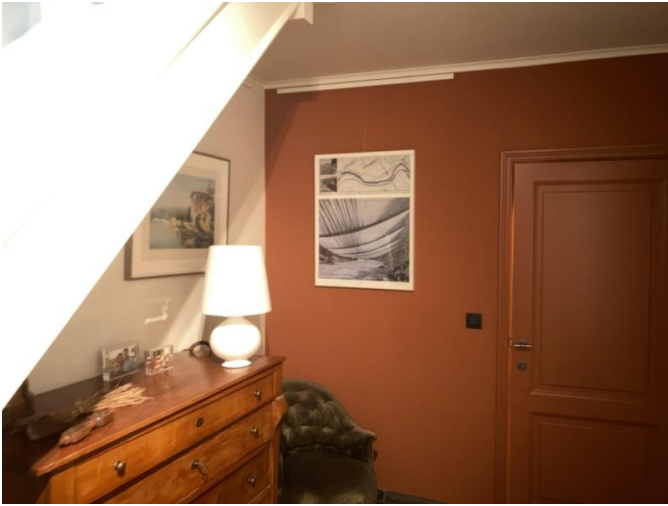
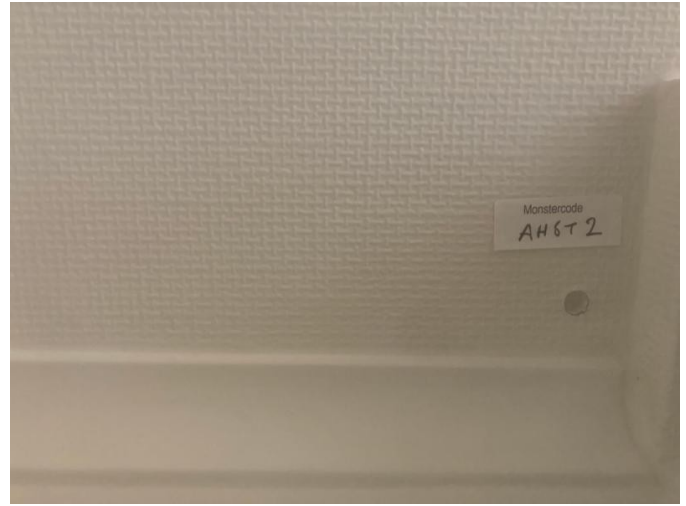
Fiche 7: Plafondpleister

Geen asbest

#	Type	Referentie	Resultaat
7.1	Mengmonster	AHST2	Geen asbest

Beschrijving	Plafondpleister
Omgeving	Binnen
Primaire drager	Plafond
Bindmiddel van materiaal	Gips - kalk
