Asbestinventarisatetest

Jef De Belderlaan 9, 9831 Sint-Martens-Latem

Attestnummer : 20240223-000403.000

Uitgegeven op : 23.02.2024

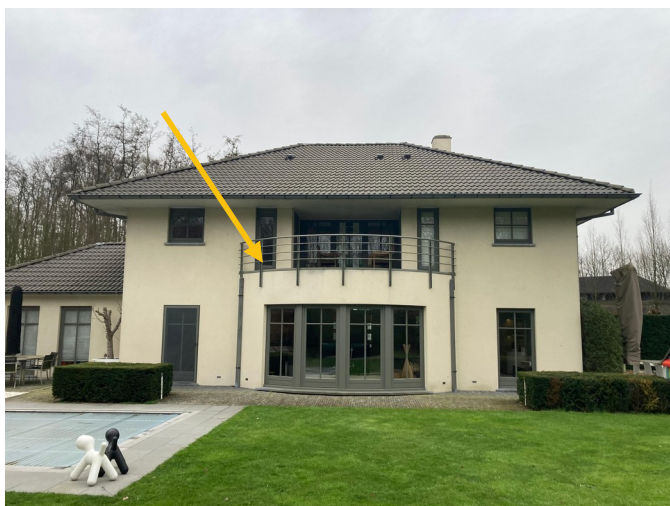
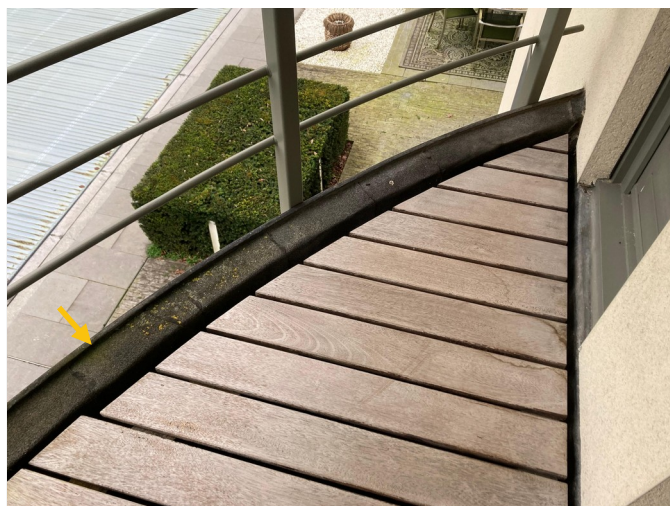
Het asbestmateriaal valt onder de mijlpaal van 2040.

Eindbeoordeling materiaalrisico	Laag materiaalrisico en/of verlaagde kans op vezelvrijgave
---------------------------------	--

Gebondenheid	Categorie 1: hechtgebonden in oorsprong
Asbestsoort (vezeltype)	Alleen chrysotiel
Asbestconcentratie	Laag (< 50%)
Afschermingsgraad van het gehele materiaal	Geheel of deels vrij aan de buitenlucht
Toestand van het materiaal	Licht beschadigd, licht verweerd. Intact materiaal type Pical – asbestboard of categorie III 'gebondenheid'

Beschrijving	Roofing (terras hoofdgebouw)
Omgeving	Buiten
Primaire drager	Plat dak
Asbestmateriaal	Dak- en gevelbekleding - Roofing
Bindmiddel van asbestmateriaal	Bitumen (roofing, teer, asfalt)
Gebondenheid op basis van bindmiddel	Hecht
Hoeveelheid (oppervlakte - aantal)	• 8,00 m ² - 1 stuk
Totale oppervlakte	8,00 m ²
Eenvoudig bereikbaar	Ja
Bevestigingswijze	• Verlijmd, ingegoten, versmeerd

Identificatiemethode	Vaststelling zonder monstername Motivatie: Groot risico op structurele gevolgschade (lekschade, werking installatie,...)
Destructieve handeling voor identificatie	Nee
Opmerking	Elke in het asbestattest vermelde hoeveelheid - oppervlakte - afmeting - gewicht is een raming. Roofing ouder dan 2001 is asbestverdacht. De roofing werd niet bemonsterd gezien de functionaliteit van deze dakbedekking na bemonstering niet kan gegarandeerd worden.

- Zorg voor een veilig beheer. Vermijd het beschadigen van het asbestmateriaal. Controleer de toestand jaarlijks op wijzigingen.

- Eenvoudige handelingen: mag via doe-het-zelf of door werknemer(s) met opleidingsattest eenvoudige handelingen
Cfr. VLAREM wetgeving en Codex Welzijn op het werk.

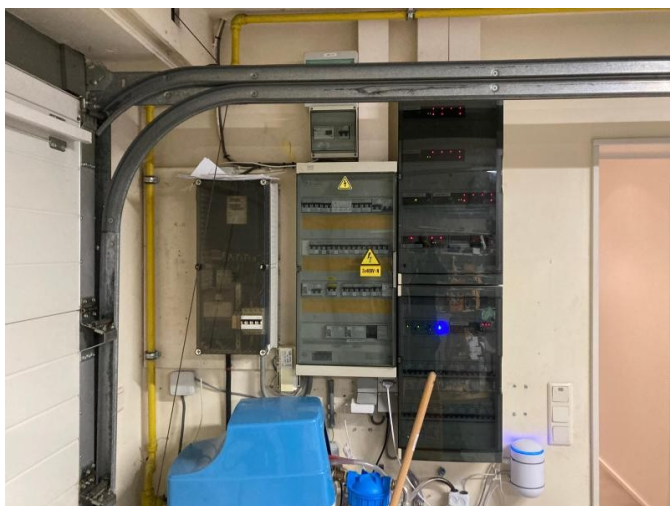
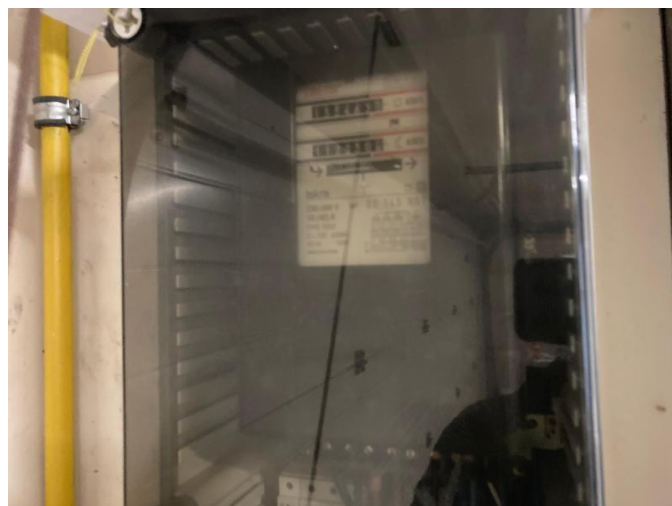
Het asbestmateriaal valt onder de mijlpaal van 2040.

Eindbeoordeling materiaalisico	Laag materiaalisico en/of verlaagde kans op vezelvrijgave
--------------------------------	---

Gebondenheid	Categorie 1: hechtgebonden in oorsprong
Asbestsoort (vezeltype)	Crocidoliet aanwezig
Asbestconcentratie	Laag (< 50%)
Afschermingsgraad van het gehele materiaal	Geheel of deels (ook) vrij aan de binnenlucht
Toestand van het materiaal	Onbeschadigd, niet verweerd

Beschrijving	Fenolhars / Bakeliet (garage)
Omgeving	Binnen
Primaire drager	Communicatie en elektrische infrastructuur en uitrusting
Asbestmateriaal	Plaat, paneel, tablet - Type Bakeliet
Bindmiddel van asbestmateriaal	Kunststof of -hars
Gebondenheid op basis van bindmiddel	Hecht
Hoeveelheid (oppervlakte - dikte - aantal)	• 0,25 m ² - 0,25 cm - 1 stuk
Totaal volume	< 0,001 m ³
Eenvoudig bereikbaar	Ja
Bevestigingswijze	• Geschroefd
Identificatiemethode	Vaststelling zonder monsternamen

- Zorg voor een veilig beheer. Vermijd het beschadigen van het asbestmateriaal. Controleer de toestand jaarlijks op wijzigingen.

- Eenvoudige handelingen: mag via doe-het-zelf of door werknemer(s) met opleidingsattest eenvoudige handelingen
Cfr. VLAREM wetgeving en Codex Welzijn op het werk. Vermijd elke beschadiging. Netbeheerder contacteren.

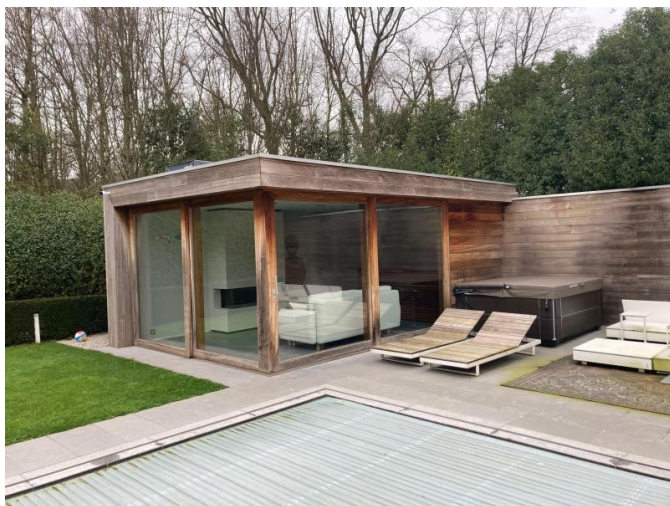
Situeringfoto

Uitgesloten van inspectie

Bouwjaar: 2012

Constructies gebouwd vanaf 2001 moeten niet onderzocht worden

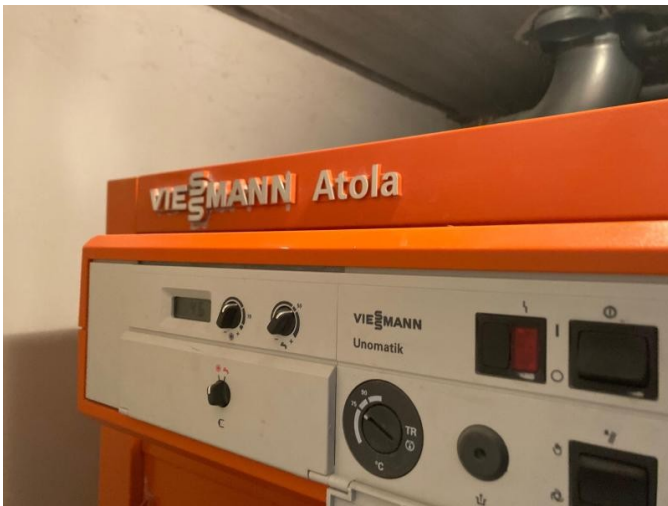
Vrije foto

Viessmann Atola - niet vermeld in het intechnium IAD-online. Geen waarneembare asbestverdachte componenten. Bij werkzaamheden/verwijdering fabrikant/verdeler raadplegen.

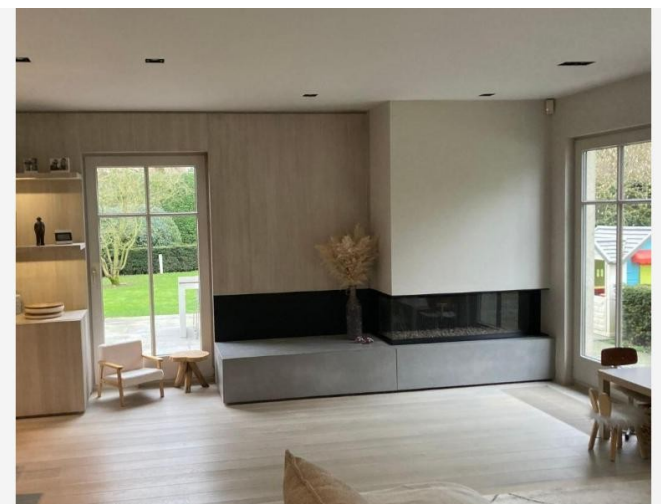
Fiche 5: Afwerking / bekleding binnenmuren en plafonds

De binnenwanden en plafonds zijn afgewerkt met stootvaste materialen inzonderheid platen type gyproc, hout, tegels.

Onderliggende niet waarneembare materialen maken geen deel uit van huidige niet destructieve asbestinventaris.

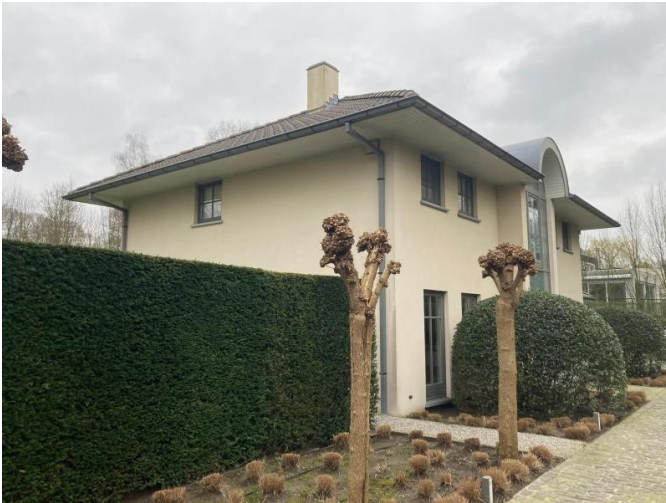
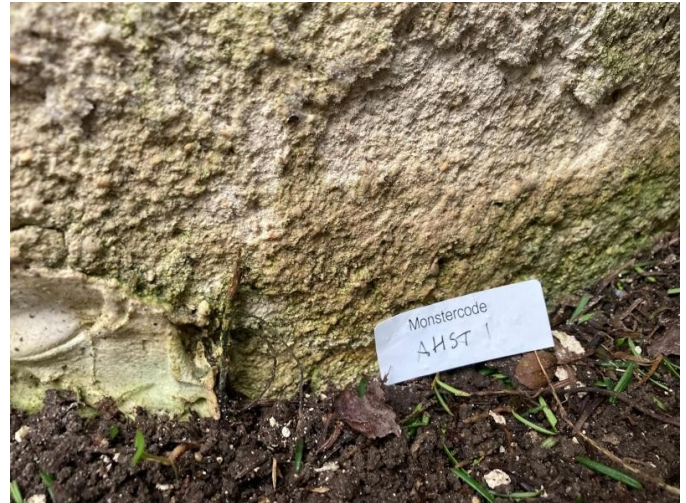
Fiche 6: Crepi

Geen asbest

#	Type	Referentie	Resultaat
6.1	Mengmonster	AHST1	Geen asbest

Beschrijving	Crepi
Omgeving	Buiten
Primaire drager	Wand buitenschil
Bindmiddel van materiaal	Gips - kalk

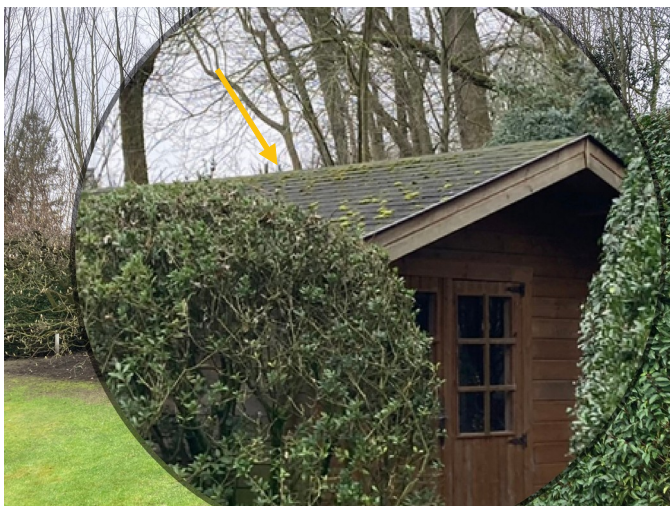
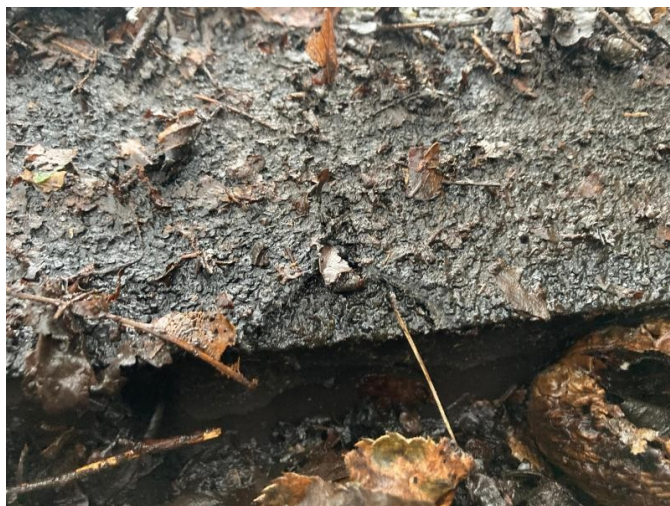
Geen asbest

#	Type	Referentie	Resultaat
7.1	Puntmonster	AHST2	Geen asbest

Beschrijving	Shingles (dakbekking tuinhuis)
Omgeving	Buiten
Primaire drager	Schuin dak
Bindmiddel van materiaal	Bitumen (roofing, teer, asfalt)
