# Asbestinventarisatetest

Mevr. Simonnetlaan 3, 9830 Sint-Martens-Latem

Attestnummer : 20231223-000102.000

Uitgegeven op : 23.12.2023

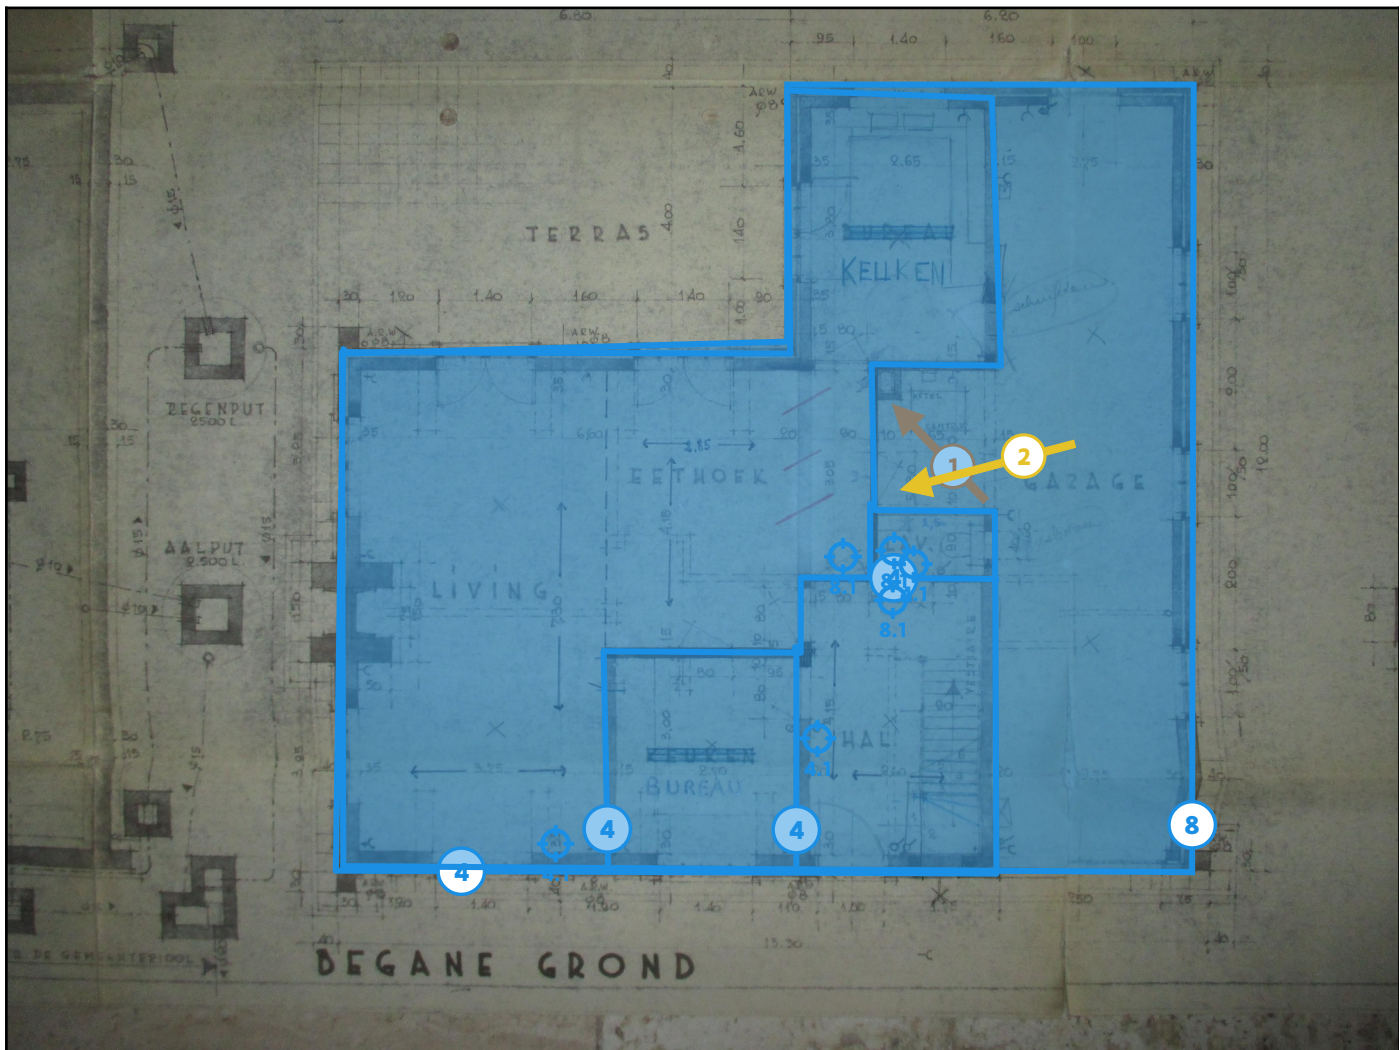
# Plan 1.1: IMG\_7337

Beschrijving	Type	Actie
1. Schouwschuif garage	Asbestmateriaal	Verwijderen
2. Bakeliet teller	Asbestmateriaal	Zorgvuldig beheren
4. Pleisterwerk muren	Geen asbest	-
4.1 Code: Pleisterwerk muren	Mengmonster	-
8. Pleisterwerk plafonds	Geen asbest	-
8.1 Code: Pleisterwerk plafonds	Mengmonster	-

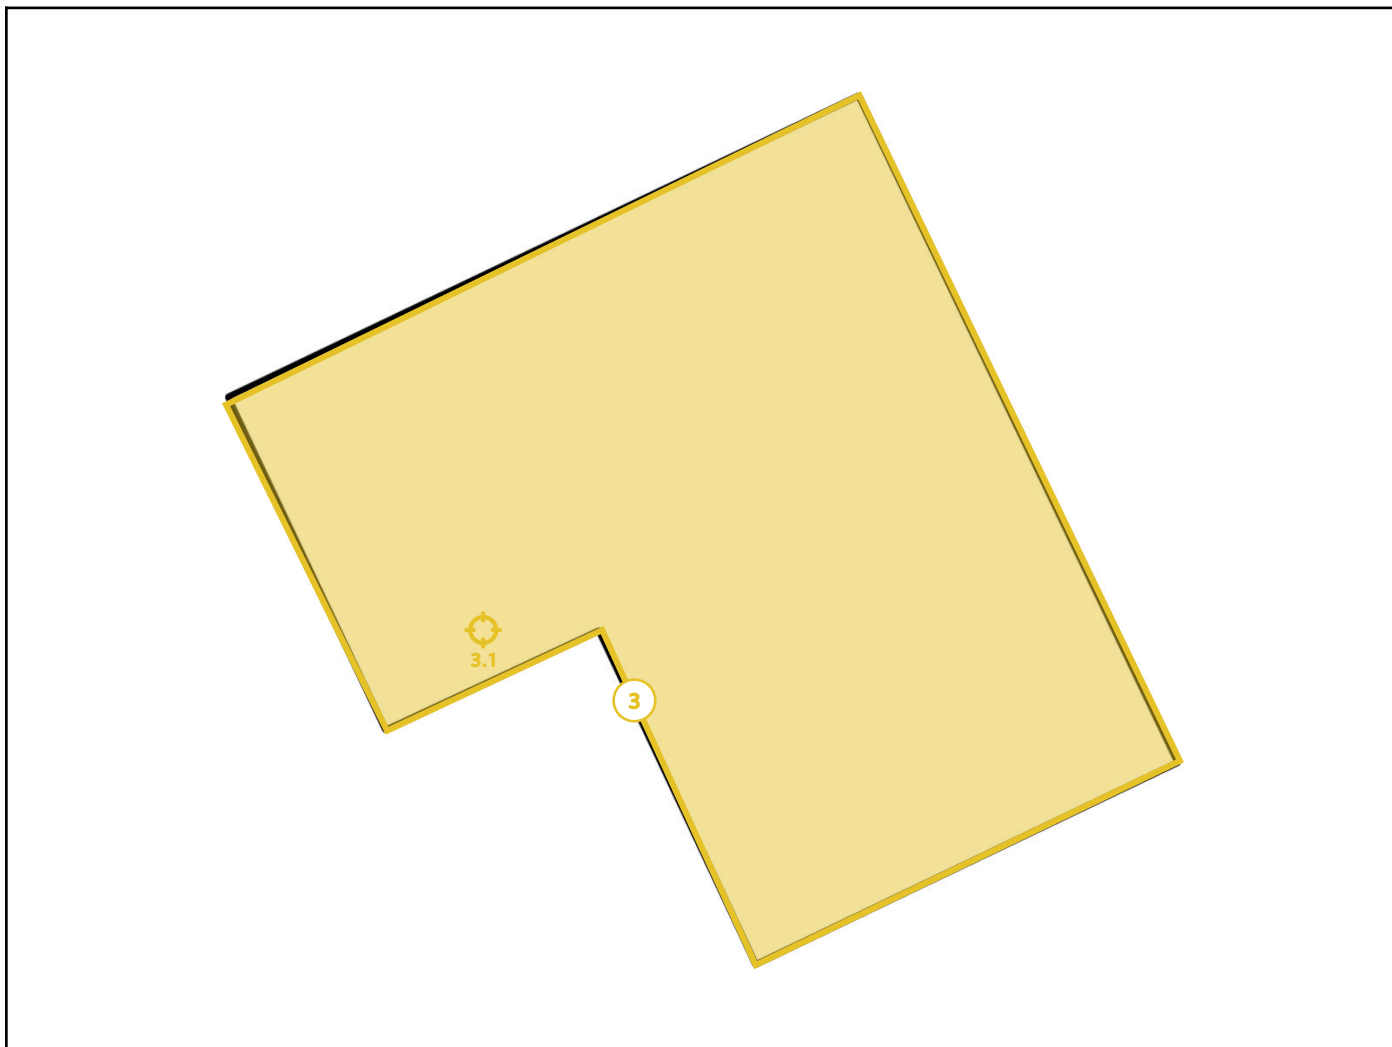
## Plan 1.3: Hoofdgebouw plan

Beschrijving	Type	Actie
3. onderdak hellend dak	Asbestmateriaal	Zorgvuldig beheren
3.1 Code: Onderdak	Puntmonster	-

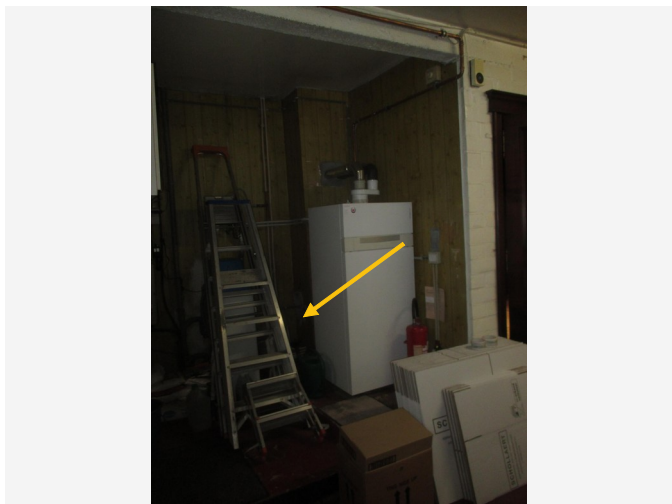
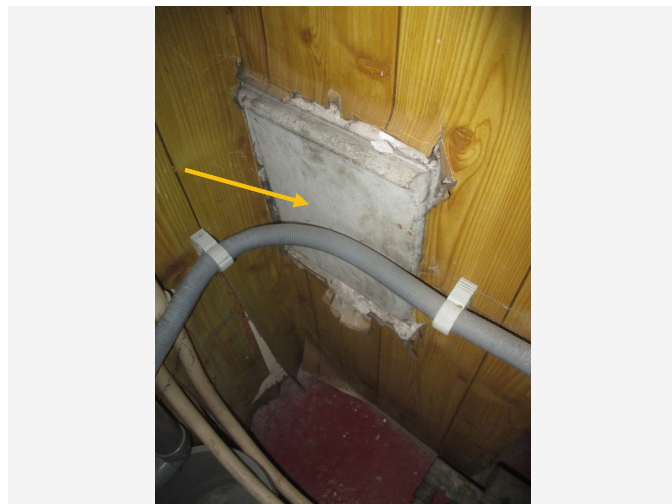
Eindbeoordeling materiaalrisico	Verhoogd materiaalrisico en/of verhoogde kans op vezelvrijgave
---------------------------------	--

Gebondenheid	Categorie 1: hechtgebonden in oorsprong
Asbestsoort (vezeltype)	Crocidoliet aanwezig
Asbestconcentratie	Laag (< 50%)
Afschermingsgraad van het gehele materiaal	Geheel of deels (ook) vrij aan binnenluchtstromen
Toestand van het materiaal	Licht beschadigd, licht verweerd. Intact materiaal type Pical – asbestboard of categorie III 'gebondenheid'

Beschrijving	Schouwschuif garage
Omgeving	Binnen
Primaire drager	Schacht-koker (technisch)
Asbestmateriaal	Dak- en gevelbekleding - Plaat
Bindmiddel van asbestmateriaal	Cement
Gebondenheid op basis van bindmiddel	Hecht
Hoeveelheid (oppervlakte - dikte - aantal)	• 0,01 m <sup>2</sup> - 1,00 cm - 1 stuk
Totaal volume	< 0,001 m <sup>3</sup>
Eenvoudig bereikbaar	Ja
Bevestigingswijze	• Los (al dan niet bedekt)
Identificatiemethode	Vaststelling zonder monsternamen

Verwijderen

- Zorg voor een veilig beheer. Vermijd het beschadigen van het asbestmateriaal. Controleer de toestand jaarlijks op wijzigingen.

- Eenvoudige handelingen: mag via doe-het-zelf of door werknemer(s) met opleidingsattest eenvoudige handelingen  
Deze hecht-gebonden buitentoepassing mag zelf verwijderd worden mits nodige PBM's en minimale schade.

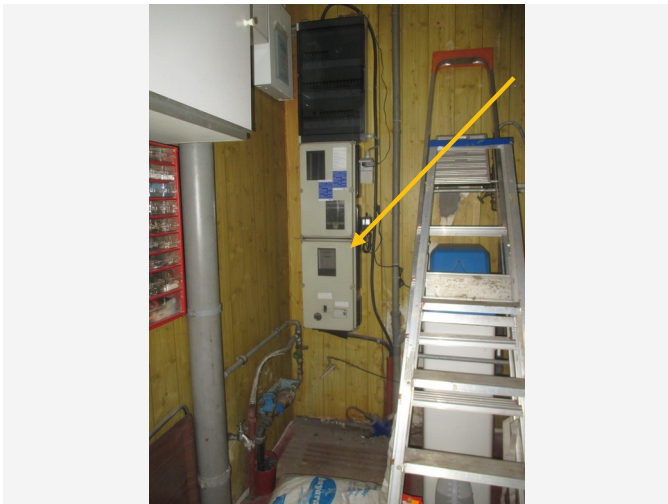
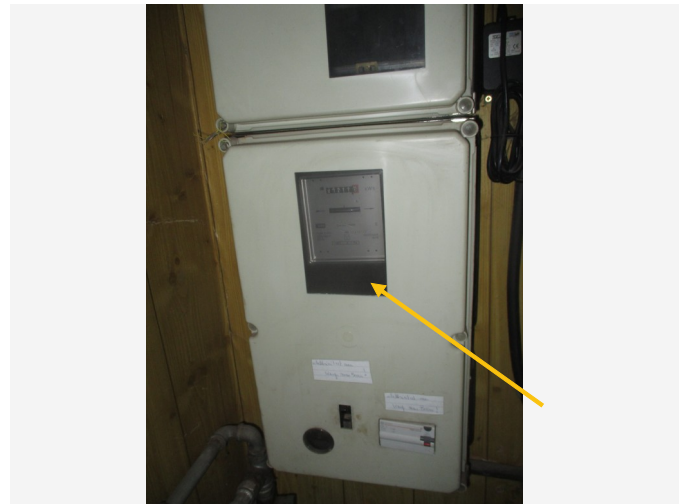
Eindbeoordeling materiaalisico	Laag materiaalisico en/of verlaagde kans op vezelvrijgave
--------------------------------	---

Gebondenheid	Categorie 1: hechtgebonden in oorsprong
Asbestsoort (vezeltype)	Crocidoliet aanwezig
Asbestconcentratie	Laag (< 50%)
Afschermingsgraad van het gehele materiaal	Geheel of deels (ook) vrij aan de binnenlucht
Toestand van het materiaal	Onbeschadigd, niet verweerd

Beschrijving	Bakeliet teller
Omgeving	Binnen
Primaire drager	Communicatie en elektrische infrastructuur en uitrusting
Asbestmateriaal	Plaat, paneel, tablet - Type Bakeliet
Bindmiddel van asbestmateriaal	Kunststof of -hars
Gebondenheid op basis van bindmiddel	Hecht
Hoeveelheid (oppervlakte - dikte - aantal)	• 0,10 m <sup>2</sup> - 0,50 cm - 1 stuk
Totaal volume	< 0,001 m <sup>3</sup>
Eenvoudig bereikbaar	Ja
Bevestigingswijze	• Geschroefd
Identificatiemethode	Vaststelling zonder monsternamen

Zorgvuldig beheren

- Zorg voor een veilig beheer. Vermijd het beschadigen van het asbestmateriaal. Controleer de toestand jaarlijks op wijzigingen.

- Eenvoudige handelingen: enkel door erkend asbestverwijderaar  
Indien de hoofdteller elektriciteit nog geen digitale teller is bevat deze ook mogelijke asbest en dient deze door de netbeheerder vervangen te worden op termijn.

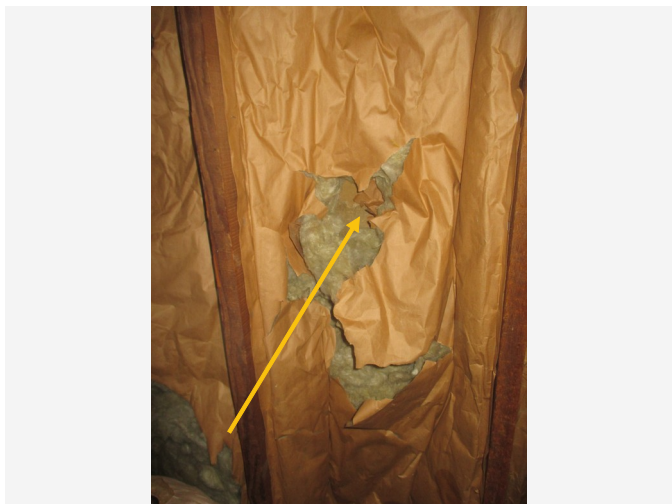
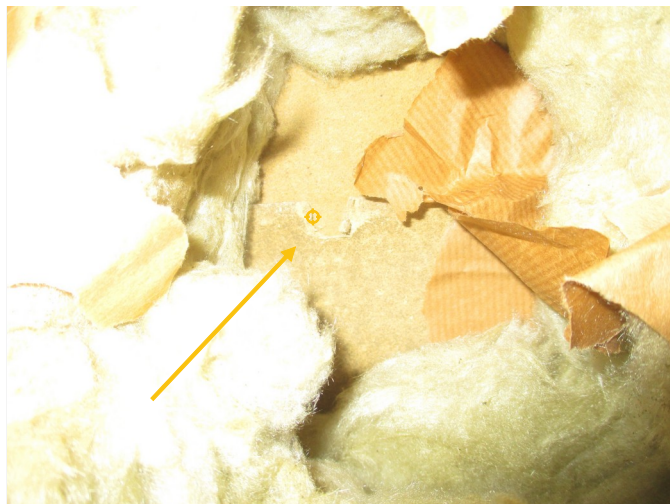
Eindbeoordeling materiaalrisico	Laag materiaalrisico en/of verlaagde kans op vezelvrijgave
---------------------------------	--

Gebondenheid	Categorie 1: hechtgebonden in oorsprong
Asbestsoort (vezeltype)	Alleen chrysotiel
Asbestconcentratie	Laag (< 50%)
Afschermingsgraad van het gehele materiaal	Geheel of deels (ook) vrij aan binnenluchtstromen
Toestand van het materiaal	Licht beschadigd, licht verweerd. Intact materiaal type Pical – asbestboard of categorie III 'gebondenheid'

#	Type	Referentie	Resultaat
3.1	Puntmonster	Onderdak	Chrysotiel

Beschrijving	onderdak hellend dak
Omgeving	Binnen
Primaire drager	Schuin dak
Asbestmateriaal	Dak- en gevelbekleding - Plaat
Bindmiddel van asbestmateriaal	Cement
Gebondenheid op basis van bindmiddel	Hecht
Hoeveelheid (oppervlakte - dikte - aantal)	• 150,00 m <sup>2</sup> - 0,40 cm - 1 stuk

Zorgvuldig beheren

- Zorg voor een veilig beheer. Vermijd het beschadigen van het asbestmateriaal. Controleer de toestand jaarlijks op wijzigingen.
- Zorg voor een veilig beheer en verwijder dit asbestmateriaal wanneer het bij werken eenvoudig bereikbaar wordt. Controleer de toestand jaarlijks op wijzigingen.

- Eenvoudige handelingen: mag via doe-het-zelf of door werknemer(s) met opleidingsattest eenvoudige handelingen  
Deze hecht-gebonden buitentoepassing mag zelf verwijderd worden mits nodige PBM's en minimale schade.

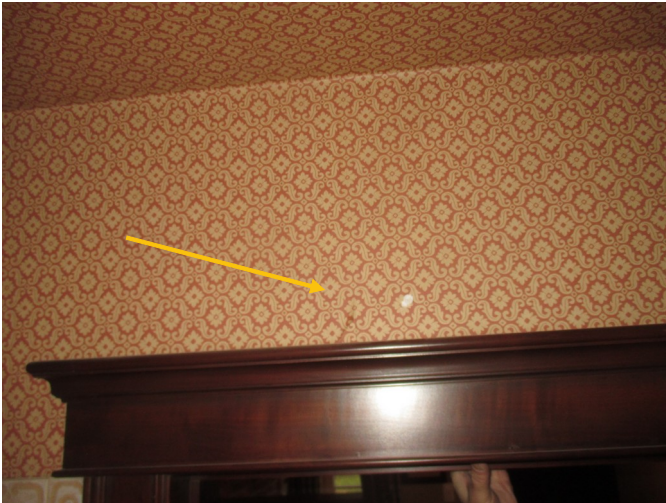
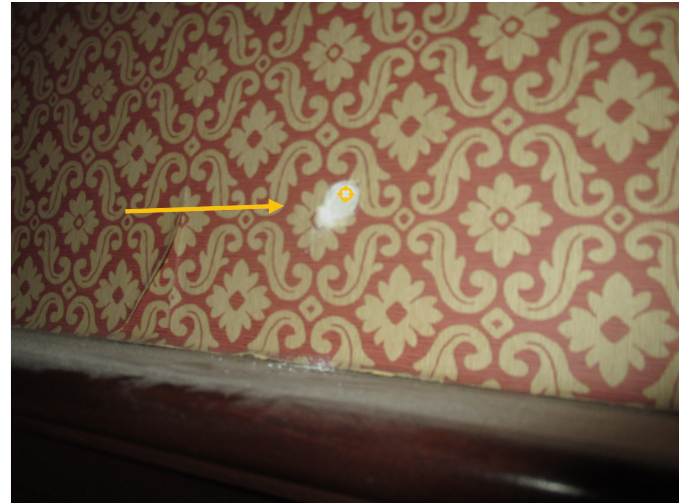
Geen asbest

#	Type	Referentie	Resultaat
4.1	Mengmonster	Pleisterwerk muren	Geen asbest

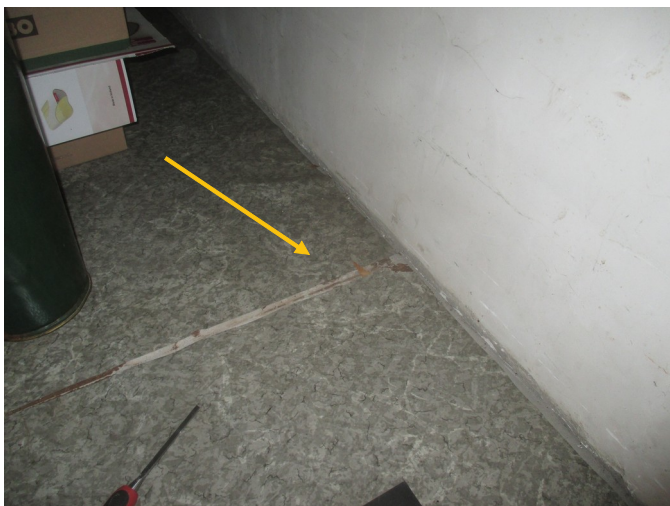
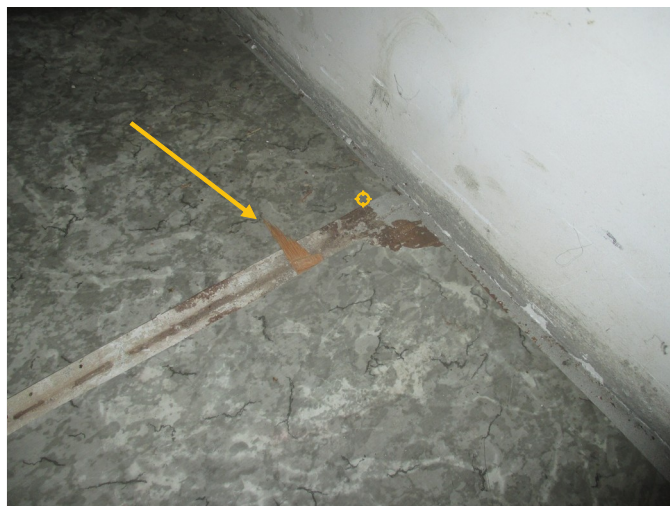
## Fiche 5: Vinyl zolder

Geen asbest

#	Type	Referentie	Resultaat
5.1	Puntmonster	Vinyl zolderbergingen	Geen asbest

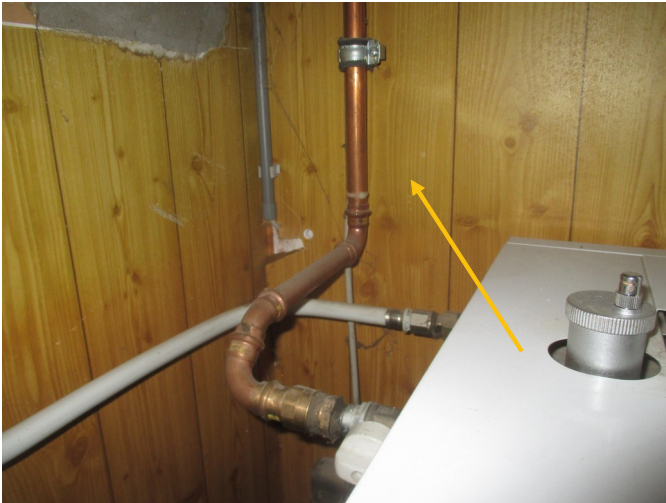
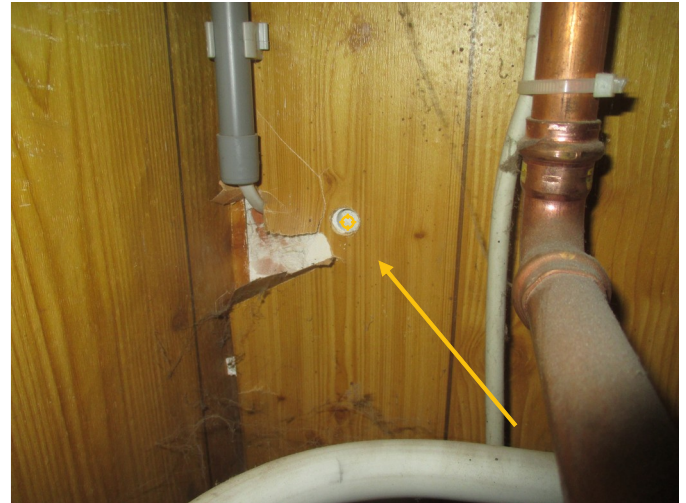
## Fiche 6: Pleisterwerk stooklokaal

Geen asbest

#	Type	Referentie	Resultaat
6.1	Puntmonster	Pleister muren CV lokaal	Geen asbest

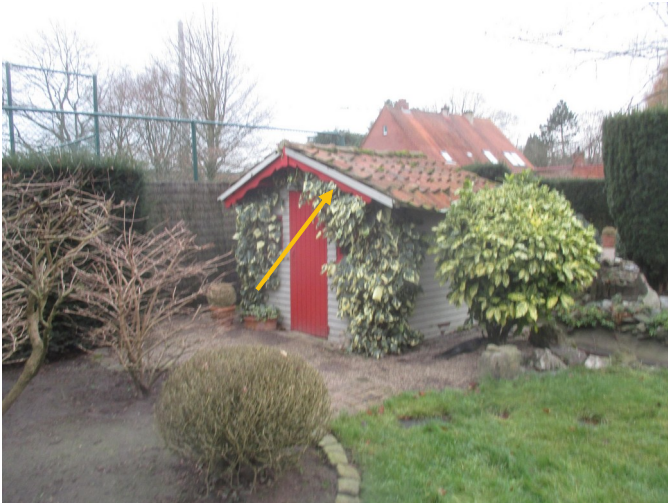
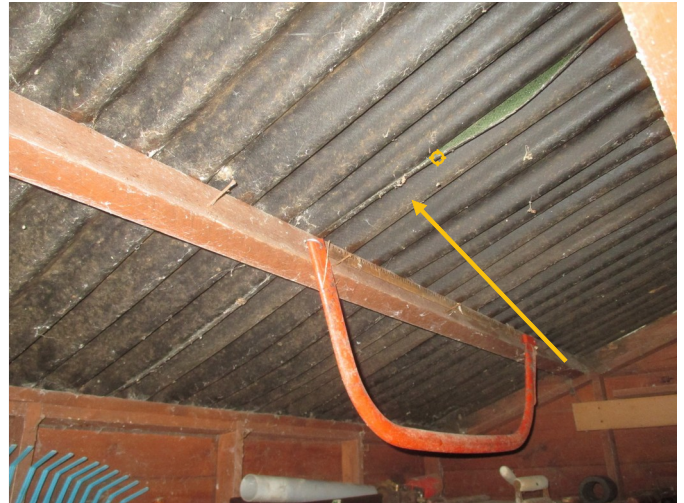
## Fiche 7: Golfplaten tuinhuis (asfalt)

Geen asbest

#	Type	Referentie	Resultaat
7.1	Puntmonster	Golfplaten tuinhuis	Geen asbest

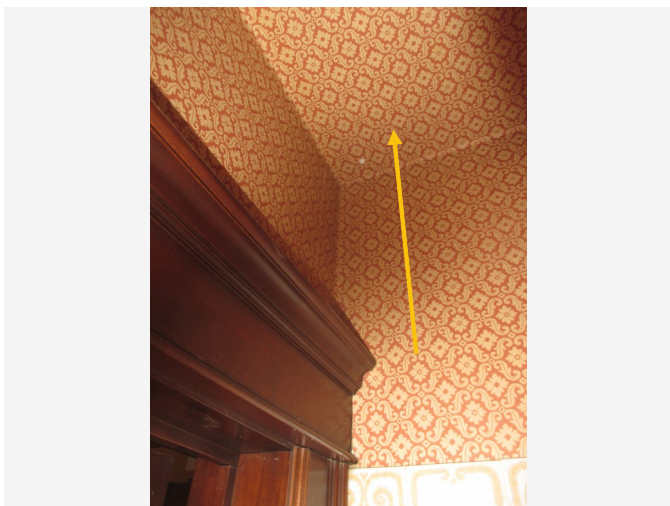
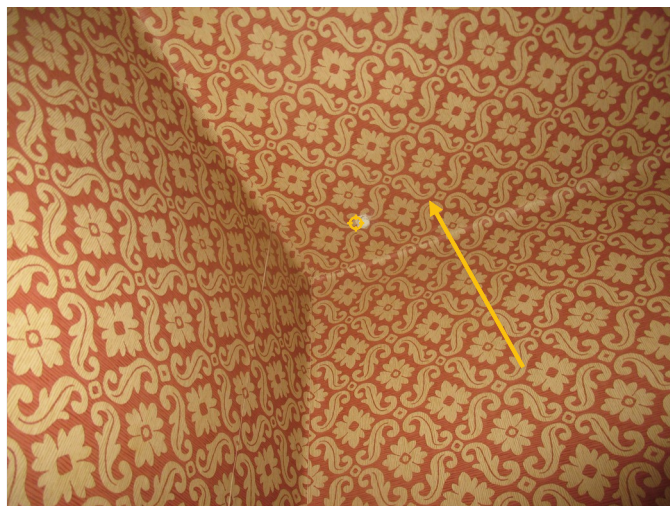
## Fiche 8: Pleisterwerk plafonds

Geen asbest

#	Type	Referentie	Resultaat
8.1	Mengmonster	Pleisterwerk plafonds	Geen asbest
