Asbestinventarisatetest

Dorpsstraat 25, 9831 Sint-Martens-Latem

Attestnummer : 20230126-000465.000

Uitgegeven op : 26.01.2023

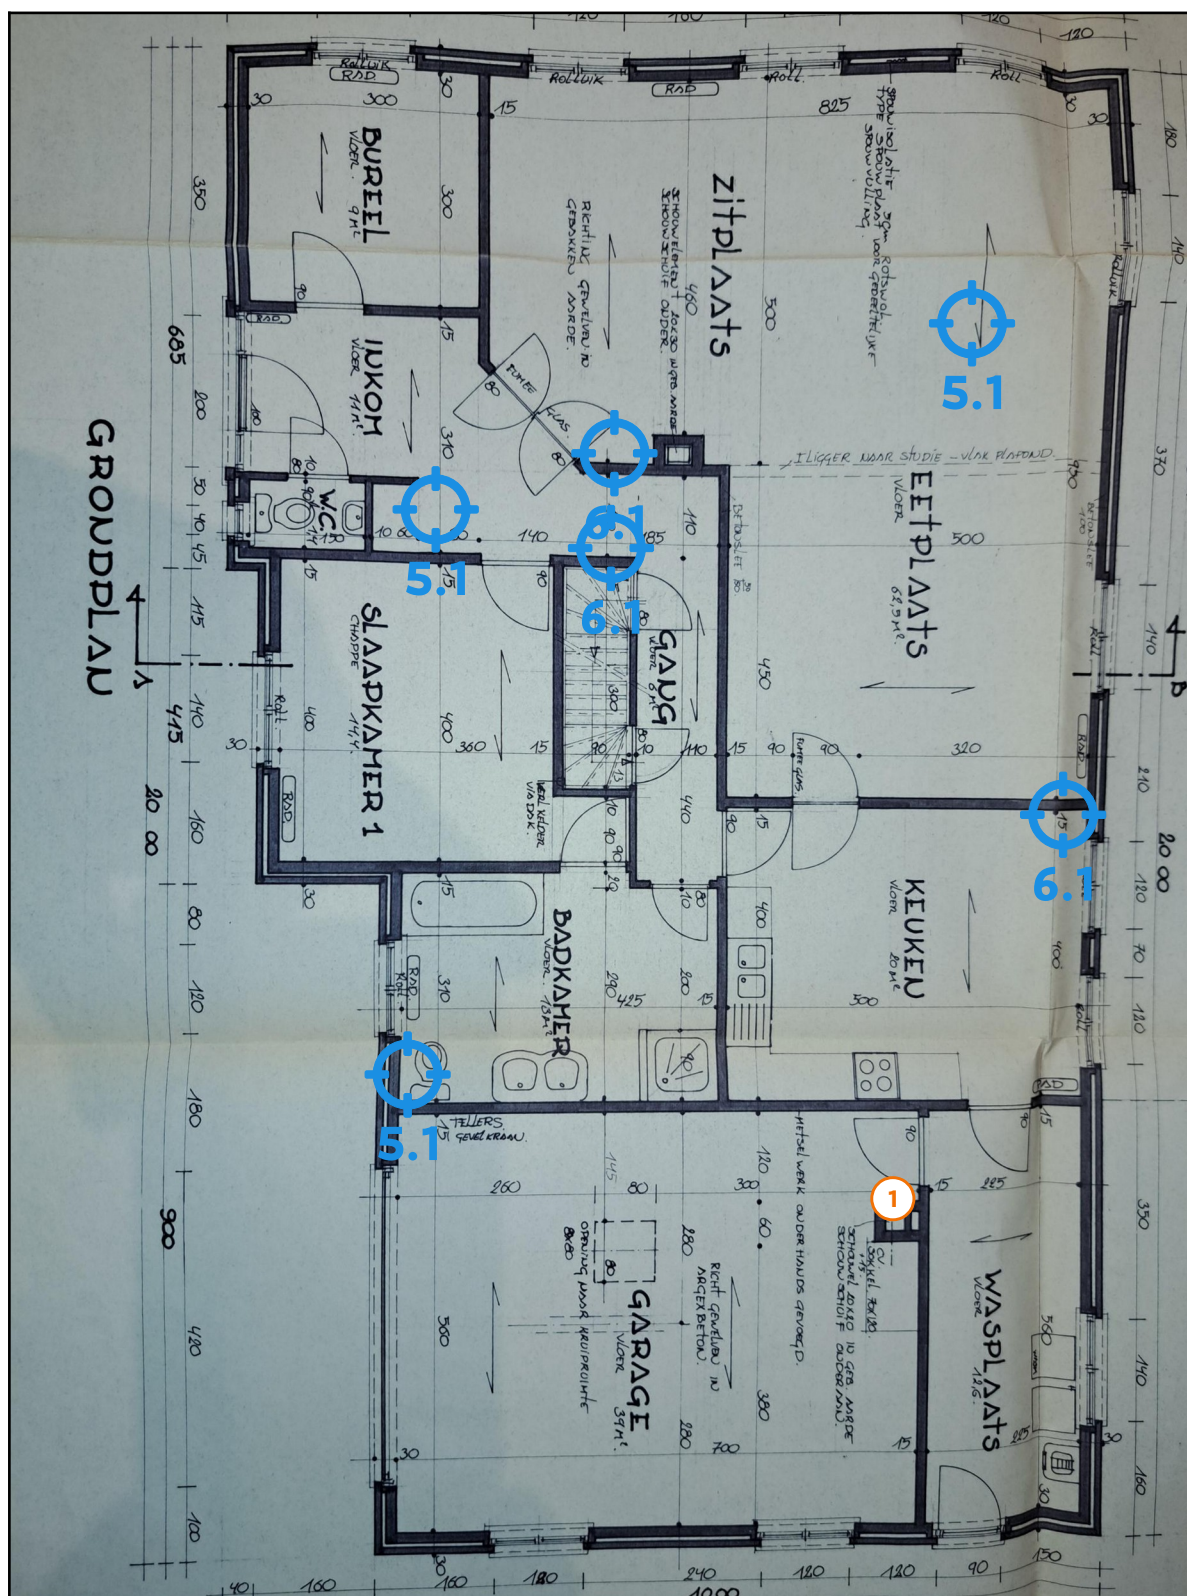
Plan 1.2: Gelijkvloers

1. Schouwschuif in schoorsteen garage	Asbestmateriaal	Verwijderen
5. Pleister plafond	Geen asbest	-
5.1 Code: MM02	Mengmonster	-
6. Pleister muren	Geen asbest	-
6.1 Code: MM01	Mengmonster	-

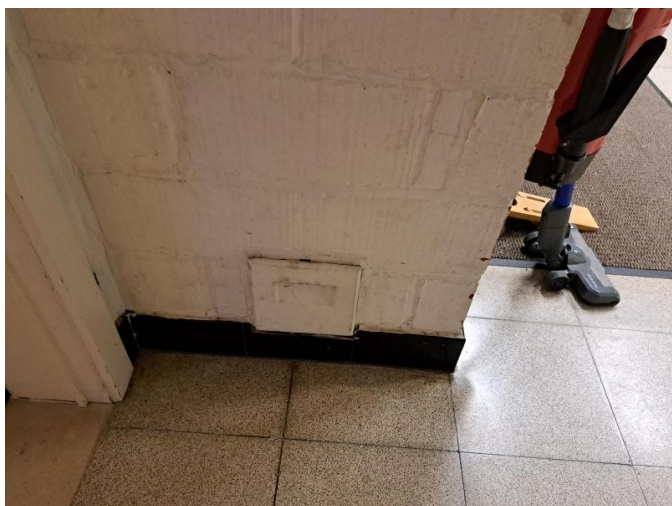
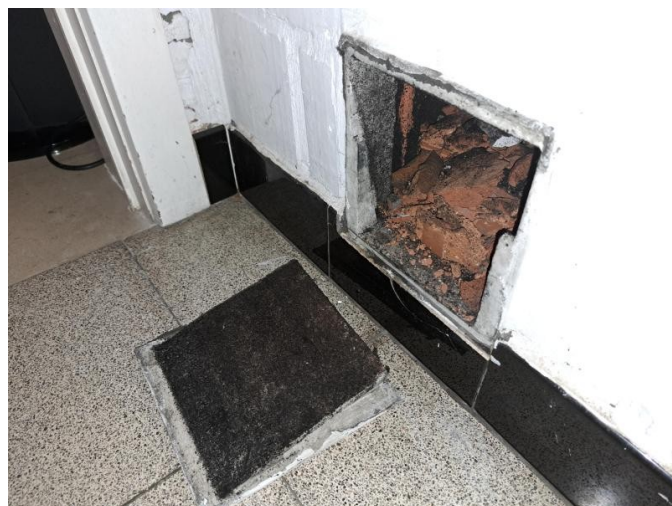
Het asbestmateriaal valt onder de mijlpaal van 2040.

Eindbeoordeling materiaalrisico	Verhoogd materiaalrisico en/of verhoogde kans op vezelvrijgave
---------------------------------	--

Gebondenheid	Categorie 1: hechtgebonden in oorsprong
Asbestsoort (vezeltype)	Crocidoliet aanwezig
Asbestconcentratie	Laag (< 50%)
Afschermingsgraad van het gehele materiaal	Geheel of deels (ook) vrij aan de binnenlucht
Toestand van het materiaal	Licht beschadigd, licht verweerd. Intact materiaal type Pical – asbestboard of categorie III 'gebondenheid'

Beschrijving	Schouwschuif in schoorsteen garage
Omgeving	Grenst aan binnen- en buitenlucht
Primaire drager	Schacht-koker (technisch)
Asbestmateriaal	Schouwschuif
Bindmiddel van asbestmateriaal	Cement
Gebondenheid op basis van bindmiddel	Hecht
Hoeveelheid (gewicht - aantal)	<ul style="list-style-type: none">• 10,00 kg - 1 stuk
Totaal gewicht	10,00 kg
Eenvoudig bereikbaar	Ja
Bevestigingswijze	<ul style="list-style-type: none">• Verlijmd, ingegoten, versmeerd
Identificatiemethode	Vaststelling zonder monsternamen

Verwijderen

- Verwijder dit asbestmateriaal zo snel mogelijk. Volg de toestand goed op.

- Eenvoudige handelingen: mag via doe-het-zelf of door werknemer(s) met opleidingsattest eenvoudige handelingen
De asbestcementen schouwschuif is een hechtgebonden toepassing. Deze dient voorzichtig te worden verwijderd, zonder de buis te breken of er in te slijpen.

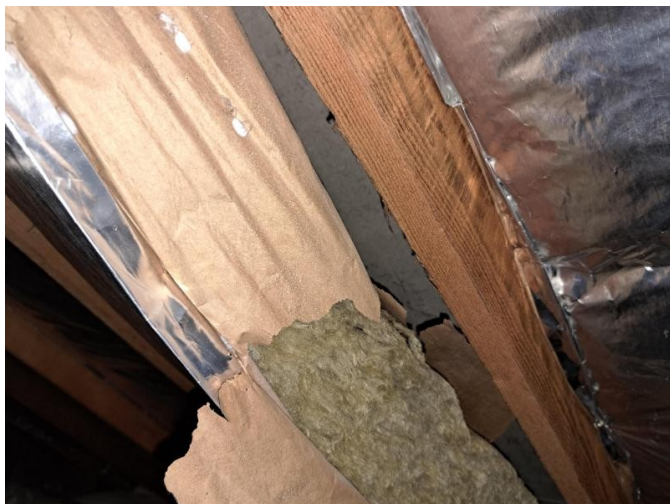
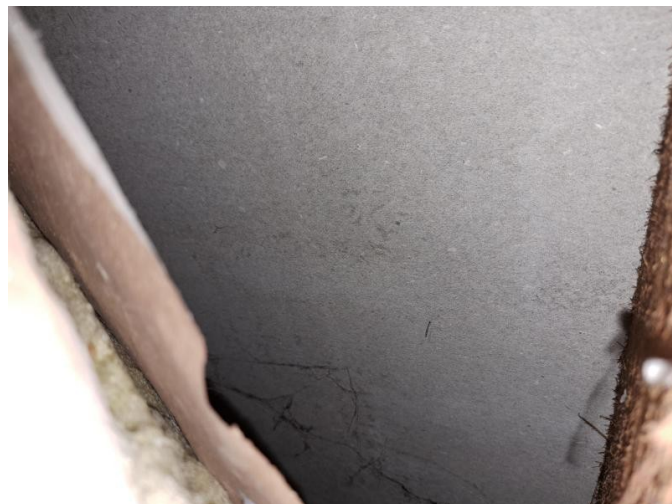
Het asbestmateriaal valt onder de mijlpaal van 2040.

Eindbeoordeling materiaalrisico	Laag materiaalrisico en/of verlaagde kans op vezelvrijgave
---------------------------------	--

Gebondenheid	Categorie 1: hechtgebonden in oorsprong
Asbestsoort (vezeltype)	Crocidoliet aanwezig
Asbestconcentratie	Laag (< 50%)
Afschermingsgraad van het gehele materiaal	Geheel of deels vrij aan de buitenlucht
Toestand van het materiaal	Licht beschadigd, licht verweerd. Intact materiaal type Pical – asbestboard of categorie III 'gebondenheid'

Beschrijving	Onderdak woning
Omgeving	Buiten
Primaire drager	Schuin dak
Asbestmateriaal	Plaat, paneel, tablet - Type Menuiserite
Bindmiddel van asbestmateriaal	Cement
Gebondenheid op basis van bindmiddel	Hecht
Hoeveelheid (oppervlakte - dikte - aantal)	• 315,00 m ² - 0,30 cm - 1 stuk
Totaal volume	0,945 m ³
Eenvoudig bereikbaar	Ja
Bevestigingswijze	• Genageld, geniet
Identificatiemethode	Vaststelling zonder monsternamen

Zorgvuldig beheren

- Zorg voor een veilig beheer en verwijder dit asbestmateriaal wanneer het bij werken eenvoudig bereikbaar wordt. Controleer de toestand jaarlijks op wijzigingen.

- Eenvoudige handelingen: mag via doe-het-zelf of door werknemer(s) met opleidingsattest eenvoudige handelingen
Menuiserieplaten zijn een hechtgebonden toepassing, deze dienen voorzichtig te worden verwijderd zonder te breken/slijpen om vezelvrijgave te vermijden.

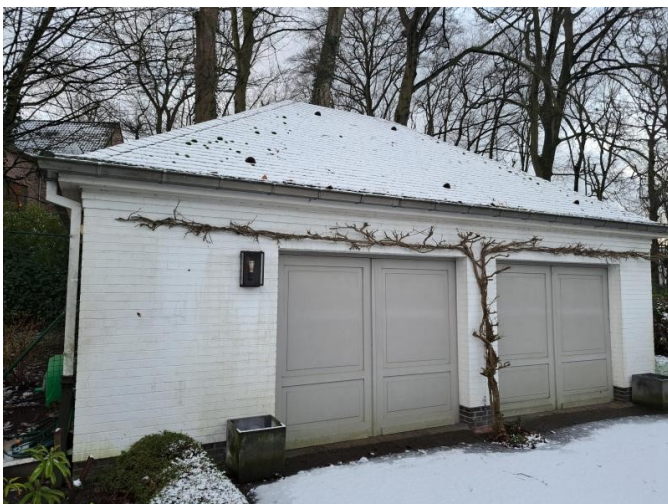
Situeringfoto

Uitgesloten van inspectie

Bouwjaar: 2004

Constructies gebouwd vanaf 2001 moeten niet onderzocht worden

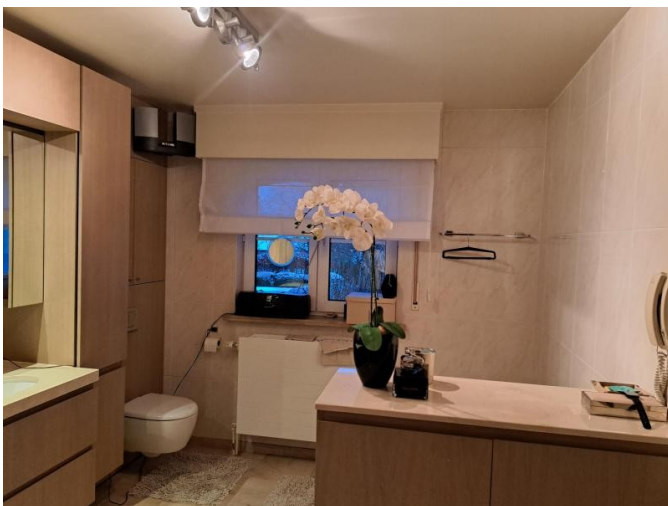
Vrije foto

De gebruikte tegelijm van faiencetegels kan asbest bevatten, het betreft een niet-destructief onderzoek; daardoor kon deze niet visueel vastgesteld of bemonsterd worden.

Identificatiemethode	Redelijk vermoeden
Primaire drager	Binnenwand
(Asbest)materiaal	In-situ afwerkingslagen - Lijm laag
Bindmiddel	Lijm
Gebondenheid bindmiddel	Hecht

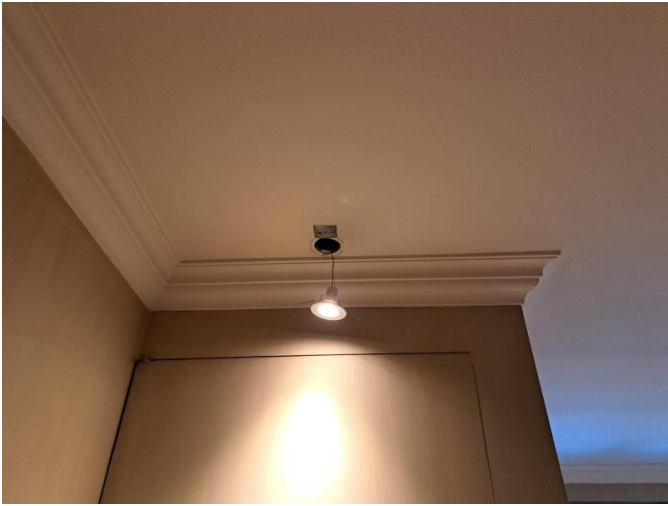
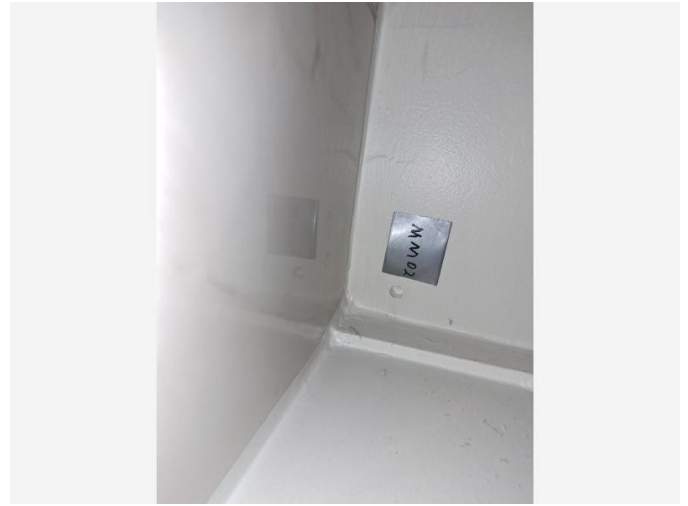
Fiche 5: Pleister plafond

Geen asbest

#	Type	Referentie	Resultaat
5.1	Mengmonster	MM02	Geen asbest

Beschrijving	Pleister plafond
Omgeving	Binnen
Primaire drager	Binnenwand
Bindmiddel van materiaal	Gips - kalk

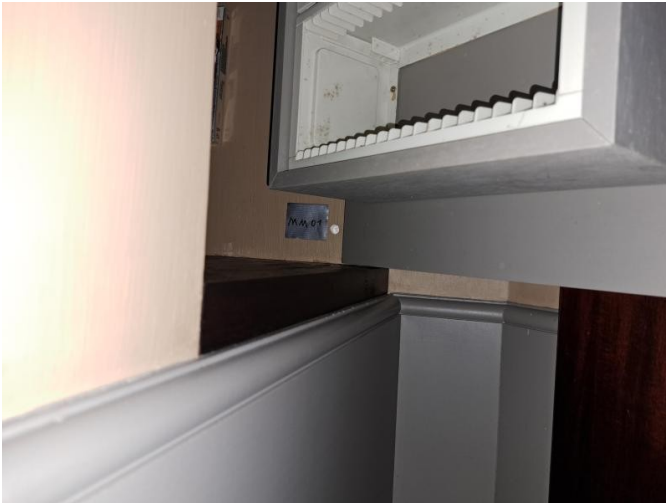
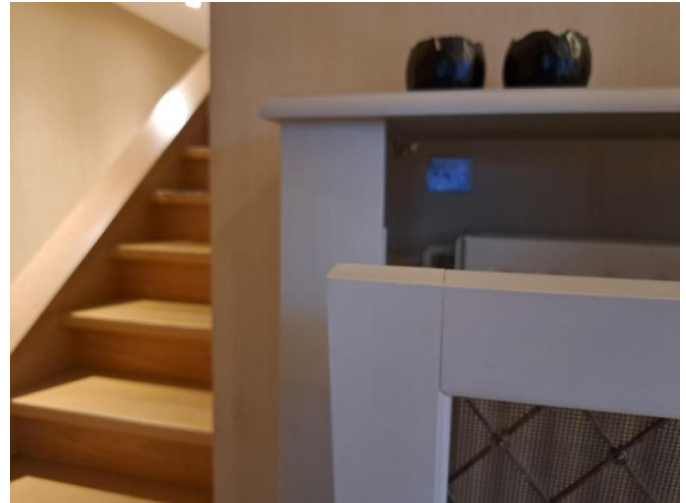
Geen asbest

#	Type	Referentie	Resultaat
6.1	Mengmonster	MM01	Geen asbest

Beschrijving	Pleister muren
Omgeving	Binnen
Primaire drager	Binnenwand
Bindmiddel van materiaal	Gips - kalk
