Asbestinventarisatetest

Philippe de Denterghemlaan 53, 9831 Sint-Martens-Latem

Attestnummer : 20240121-000054.000

Uitgegeven op : 21.01.2024

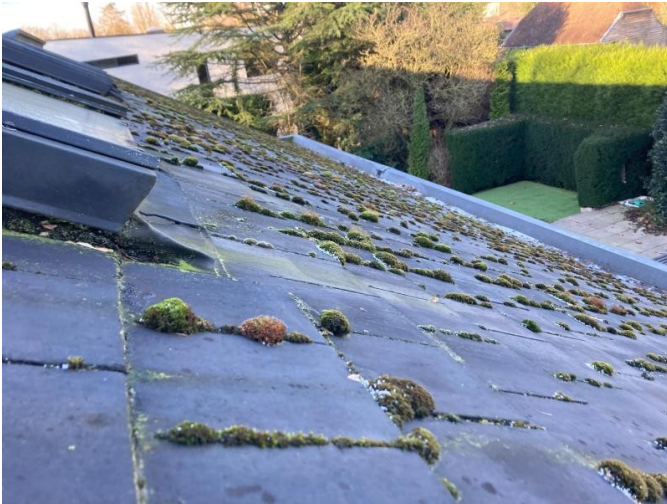
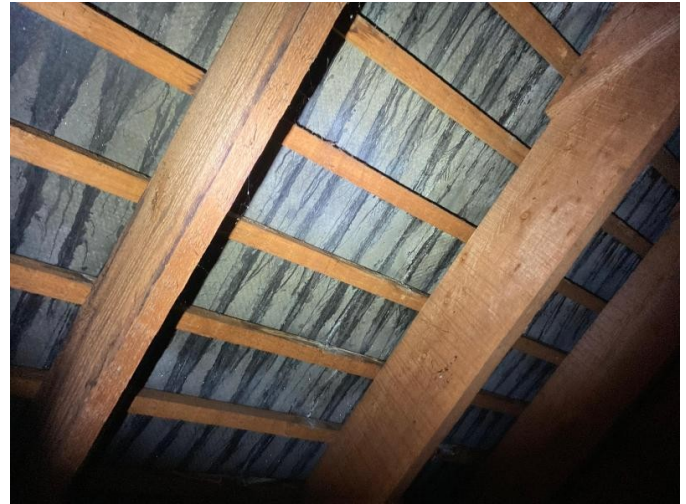
Eindbeoordeling materiaalrisico	Hoog materiaalrisico en/of hoge kans op vezelvrijgave
---------------------------------	---

Gebondenheid	Categorie 1: hechtgebonden in oorsprong
Asbestsoort (vezeltype)	Crocidoliet aanwezig
Asbestconcentratie	Laag (< 50%)
Afschermingsgraad van het gehele materiaal	Geheel of deels (ook) vrij aan de binnenlucht
Toestand van het materiaal	Matig beschadigd, matig verweerd

Beschrijving	Leien - dakbedekking (hoofdgebouw)
Omgeving	Grenst aan binnen- en buitenlucht
Primaire drager	Schuin dak
Asbestmateriaal	Dak- en gevelbekleding - Lei, shingle
Bindmiddel van asbestmateriaal	Cement
Gebondenheid op basis van bindmiddel	Hecht

Hoeveelheid (oppervlakte - aantal)	<ul style="list-style-type: none">• 330,00 m² - 1 stuk
Totale oppervlakte	330,00 m ²
Eenvoudig bereikbaar	Ja
Bevestigingswijze	<ul style="list-style-type: none">• Genageld, geniet
Identificatiemethode	Vaststelling zonder monstername
Destructieve handeling voor identificatie	Nee
Opmerking	Elke in het asbestattest vermelde hoeveelheid - oppervlakte - afmeting - gewicht is een raming.

Dringend verwijderen

- Zorg voor een veilig beheer. Vermijd het beschadigen van het asbestmateriaal. Controleer de toestand jaarlijks op wijzigingen.
- Hemelwater dat afspoelt van asbestcement daken of gevels kan asbestdeeltjes bevatten. Gebruik het enkel voor gesloten circuits (bv. spoelen toiletten). Reinig na het vervangen van het dak of de gevel de dakgoten en regenwaterput of -ton om asbesthoudend sediment of slib te verwijderen

- Eenvoudige handelingen: mag via doe-het-zelf of door werknemer(s) met opleidingsattest eenvoudige handelingen
Cfr. VLAREM wetgeving en CODEX Welzijn op het Werk. De voorschriften van de regelgeving dienen strikt opgevolgd te worden bij het verwijderen. De toestand van de asbesttoepassing dient ongewijzigd te blijven bij en na verwijdering : niet gooien, breken, slijpen, kapotslaan, ea.

Verwijderen kan met handgereedschap (geen werktuigen met hoge snelheid). Vermijd het beschadigen van deze asbesttoepassing. Afvoeren als asbesthoudend afval.
- Eenvoudige handelingen: enkel door erkend asbestverwijderaar
Indien de leien niet kunnen verwijderd worden zonder deze te beschadigen dan dient men beroep te doen

op een erkend asbestverwijderaar voor het verwijderen ervan. Bij de verwijdering blijft de uiteindelijke beoordeling van verwijdermethode bij de saneerder om eventueel op te schalen naar een veiligere methode om aan de wettelijke veiligheidsvoorschriften te voldoen.

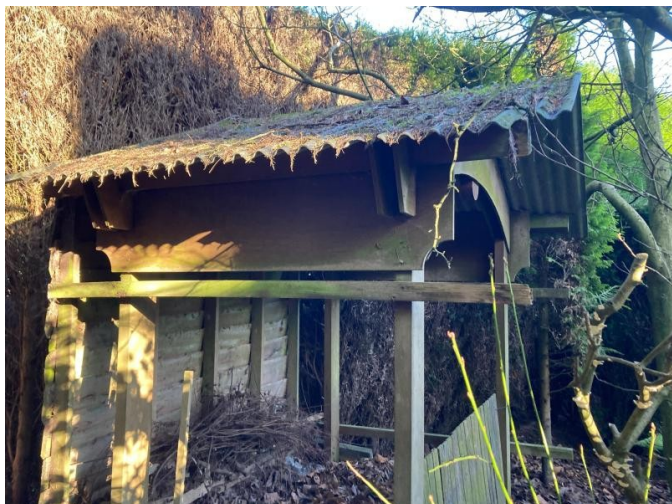
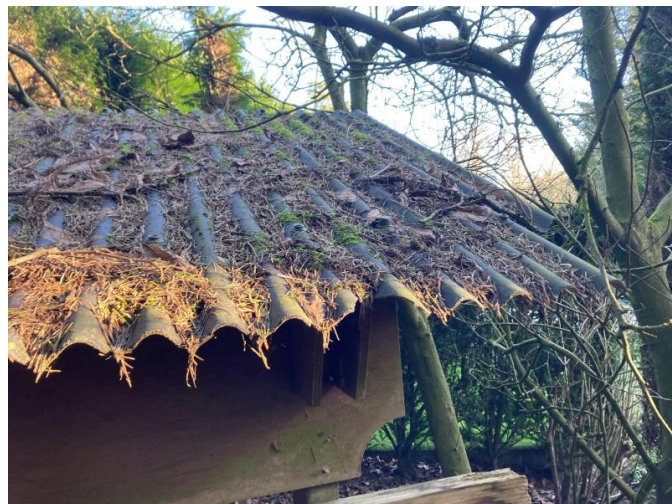
Eindbeoordeling materiaalrisico	Verhoogd materiaalrisico en/of verhoogde kans op vezelvrijgave
---------------------------------	--

Gebondenheid	Categorie 1: hechtgebonden in oorsprong
Asbestsoort (vezeltype)	Crocidoliet aanwezig
Asbestconcentratie	Laag (< 50%)
Afschermingsgraad van het gehele materiaal	Geheel of deels vrij aan de buitenlucht
Toestand van het materiaal	Matig beschadigd, matig verweerd

Beschrijving	Golfplaat - dakbedekking (houtopslag)
Omgeving	Binnen
Primaire drager	Schuin dak
Asbestmateriaal	Dak- en gevelbekleding - Golfplaat
Bindmiddel van asbestmateriaal	Cement

Gebondenheid op basis van bindmiddel	Hecht
Hoeveelheid (oppervlakte - aantal)	<ul style="list-style-type: none">• 4,00 m² - 1 stuk
Totale oppervlakte	4,00 m ²
Eenvoudig bereikbaar	Ja
Bevestigingswijze	<ul style="list-style-type: none">• Geschroefd
Identificatiemethode	Vaststelling zonder monstername
Destructieve handeling voor identificatie	Nee
Opmerking	Elke in het asbestattest vermelde hoeveelheid - oppervlakte - afmeting - gewicht is een raming.

Verwijderen

- Zorg voor een veilig beheer. Vermijd het beschadigen van het asbestmateriaal. Controleer de toestand jaarlijks op wijzigingen.
- Hemelwater dat afspoelt van asbestcement daken of gevels kan asbestdeeltjes bevatten. Gebruik het enkel voor gesloten circuits (bv. spoelen toiletten). Reinig na het vervangen van het dak of de gevel de dakgoten en regenwaterput of -ton om asbesthoudend sediment of slib te verwijderen

- Eenvoudige handelingen: mag via doe-het-zelf of door werknemer(s) met opleidingsattest eenvoudige handelingen
Cfr. VLAREM wetgeving en CODEX Welzijn op het Werk. De voorschriften van de regelgeving dienen strikt opgevolgd te worden bij het verwijderen. De toestand van de asbesttoepassing dient ongewijzigd te blijven bij en na verwijdering : niet gooien, breken, slijpen, kapotslaan, ea.

Verwijderen kan met handgereedschap (geen werktuigen met hoge snelheid). Vermijd het beschadigen van deze asbesttoepassing.

- Eenvoudige handelingen: enkel door erkend asbestverwijderaar
Indien de golfplaten niet kunnen verwijderd worden zonder deze te beschadigen dan dient men beroep te doen op een erkend asbestverwijderaar voor het verwijderen ervan. Bij de verwijdering blijft de uiteindelijke beoordeling van verwijdermethode bij de saneerder om eventueel op te schalen naar een veiligere methode om aan de wettelijke veiligheidsvoorschriften te voldoen.

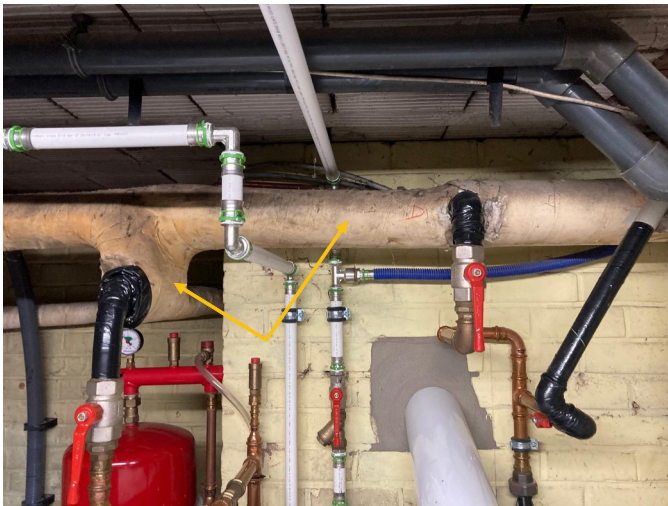
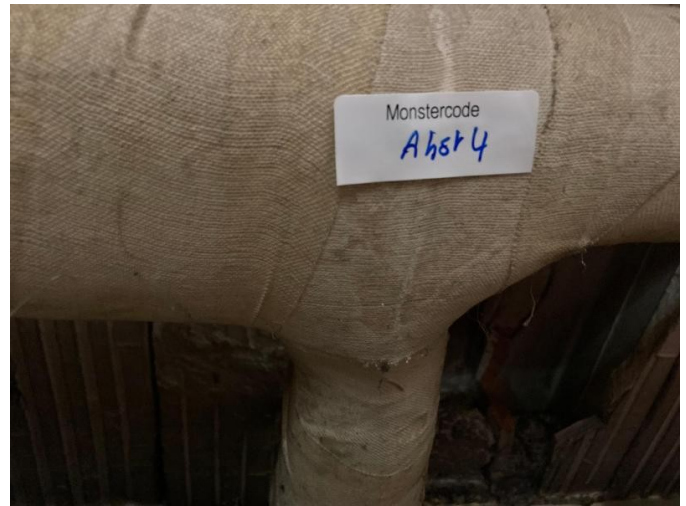
Eindbeoordeling materiaalrisico	Verhoogd materiaalrisico en/of verhoogde kans op vezelvrijgave
---------------------------------	--

Gebondenheid	Categorie 2: niet-hechtgebonden met matrix
Asbestsoort (vezeltype)	Alleen chrysotiel
Asbestconcentratie	Laag (< 50%)
Afschermingsgraad van het gehele materiaal	Geheel of deels (ook) vrij aan binnenluchtstromen
Toestand van het materiaal	Licht beschadigd, licht verweerd. Intact materiaal type Pical – asbestboard of categorie III 'gebondenheid'

#	Type	Referentie	Resultaat
3.1	Mengmonster	AHST3	Chrysotiel
3.2	Mengmonster	AHST4	Chrysotiel

Beschrijving	Thermische isolatie (kelder/garage)
Omgeving	Binnen
Primaire drager	HVAC infrastructuur en uitrusting
Asbestmateriaal	In-situ afwerkingslagen - Thermische isolatie
Bindmiddel van asbestmateriaal	Gips - kalk
Gebondenheid op basis van bindmiddel	Niet-hechtgebonden

Hoeveelheid (lengte - omtrek - dikte - aantal)	<ul style="list-style-type: none"> • 15,00 m - 50,00 cm - 2,00 cm - 1 stuk • 15,00 m - 30,00 cm - 2,00 cm - 1 stuk
Totaal volume	0,24 m ³
Eenvoudig bereikbaar	Ja
Bevestigingswijze	<ul style="list-style-type: none"> • Verlijmd, ingegoten, versmeerd
Identificatiemethode	Vaststelling met monsternamen
Destructieve handeling voor identificatie	Nee
Opmerking	Elke in het asbestattest vermelde hoeveelheid - oppervlakte - afmeting - gewicht is een raming en dit van het waarneembare deel van de thermische isolatie. Er dient rekening te worden gehouden met de mogelijke aanwezigheid van asbesthoudende thermische isolatie in de kruipkelder(s) van de woning.

Verwijderen

- Zorg voor een veilig beheer. Vermijd het beschadigen van het asbestmateriaal. Controleer de toestand jaarlijks op wijzigingen.

- Hermetische zone (erkend asbestverwijderaars)
Cfr. VLAREM wetgeving en Codex Welzijn op het werk. Verwijdering in onderdruk via hermetische zone.

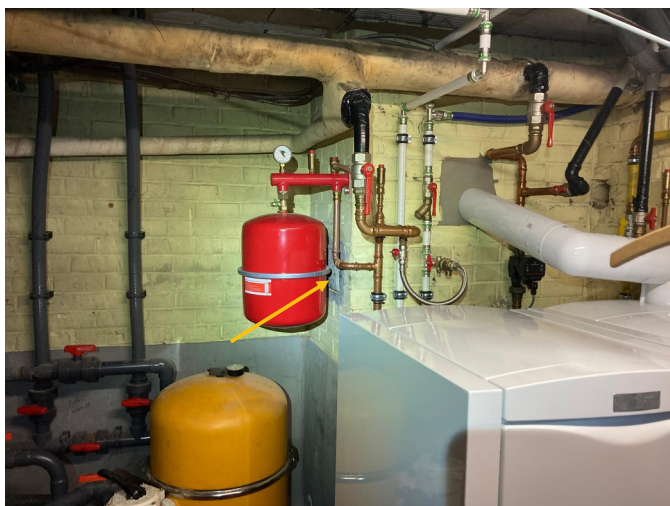
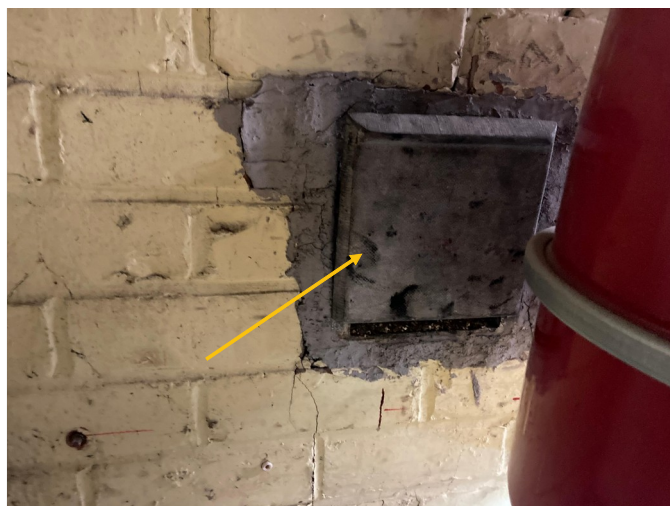
Eindbeoordeling materiaalrisico	Verhoogd materiaalrisico en/of verhoogde kans op vezelvrijgave
---------------------------------	--

Gebondenheid	Categorie 1: hechtgebonden in oorsprong
Asbestsoort (vezeltype)	Crocidoliet aanwezig
Asbestconcentratie	Laag (< 50%)
Afschermingsgraad van het gehele materiaal	Geheel of deels (ook) vrij aan binnenluchtstromen
Toestand van het materiaal	Licht beschadigd, licht verweerd. Intact materiaal type Pical – asbestboard of categorie III 'gebondenheid'

Beschrijving	Roetschuif / inspectieluik (kelder)
Omgeving	Binnen
Primaire drager	HVAC infrastructuur en uitrusting
Asbestmateriaal	Brandwerende afsluiting (prefab geheel) - Luik
Bindmiddel van asbestmateriaal	Cement
Gebondenheid op basis van bindmiddel	Hecht
Hoeveelheid (gewicht - aantal)	<ul style="list-style-type: none">• 0,50 kg - 1 stuk
Totaal gewicht	0,50 kg
Eenvoudig bereikbaar	Nee <ul style="list-style-type: none">• Het asbestmateriaal is bedekt (uitgezonderd laag verf, coating, behang, kunststof, textiel) en het wegnemen van het bedekkende materiaal kan niet zonder het bedekkende materiaal te beschadigen.

Bevestigingswijze	<ul style="list-style-type: none">• Verlijmd, ingegoten, versmeerd
Identificatiemethode	Vaststelling zonder monstername
Destructieve handeling voor identificatie	Nee
Opmerking	Elke in het asbestattest vermelde hoeveelheid - oppervlakte - afmeting - gewicht is een raming.

Maatregelen nemen

- Zorg voor een veilig beheer. Vermijd het beschadigen van het asbestmateriaal. Controleer de toestand jaarlijks op wijzigingen.

- Eenvoudige handelingen: mag via doe-het-zelf of door werknemer(s) met opleidingsattest eenvoudige handelingen
Cfr. VLAREM wetgeving en Codex Welzijn op het werk. Als geheel verwijderen. Vermijd elke beschadiging.

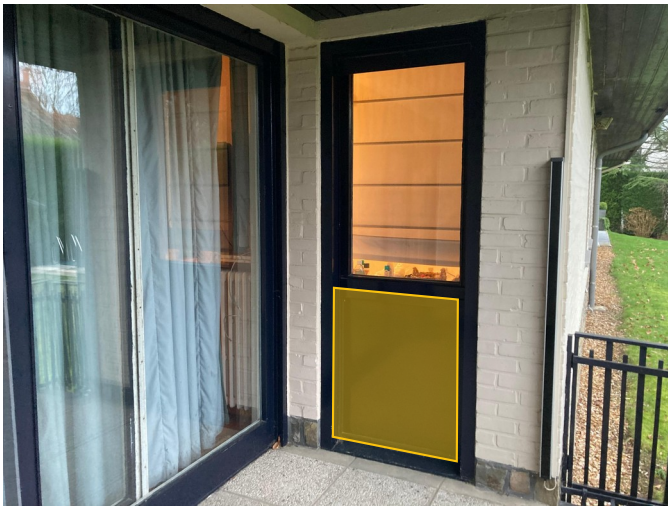
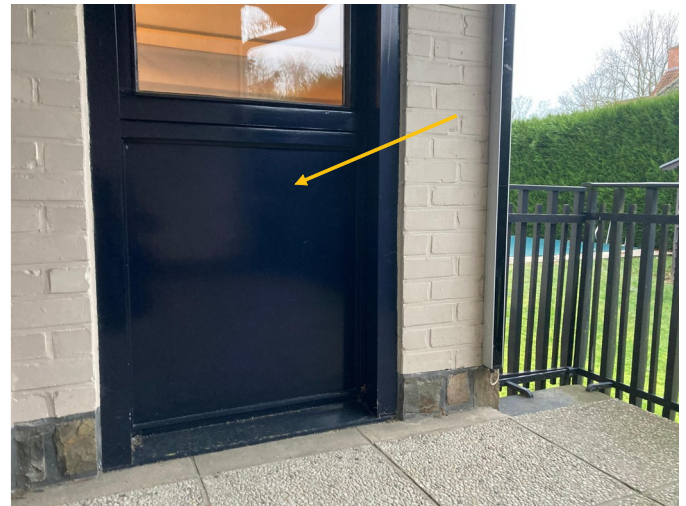
Eindbeoordeling materiaalrisico	Zeer laag materiaalrisico en/of zeer lage kans op vezelvrijgave
---------------------------------	---

Gebondenheid	Categorie 1: hechtgebonden in oorsprong
Asbestsoort (vezeltype)	Crocidoliet aanwezig
Asbestconcentratie	Laag (< 50%)
Afschermingsgraad van het gehele materiaal	Niet stootvaste afscherming
Toestand van het materiaal	Onbeschadigd, niet verweerd

Beschrijving	Plaat
Omgeving	Grenst aan binnen- en buitenlucht
Primaire drager	Wandopening verticaal (raam, deur, ...)
Asbestmateriaal	Plaat, paneel, tablet - Type Menuiserie
Bindmiddel van asbestmateriaal	Cement
Gebondenheid op basis van bindmiddel	Hecht
Hoeveelheid (oppervlakte - dikte - aantal)	• 0,50 m ² - 0,30 cm - 1 stuk
Totaal volume	0,002 m ³
Eenvoudig bereikbaar	Ja
Bevestigingswijze	• Geklemd
Identificatiemethode	Vaststelling zonder monsternamen

Zorgvuldig beheren

- Zorg voor een veilig beheer. Vermijd het beschadigen van het asbestmateriaal. Controleer de toestand jaarlijks op wijzigingen.

- Eenvoudige handelingen: mag via doe-het-zelf of door werknemer(s) met opleidingsattest eenvoudige handelingen
Cfr. VLAREM wetgeving en Codex Welzijn op het werk. Als geheel verwijderen. Vermijd elke beschadiging.

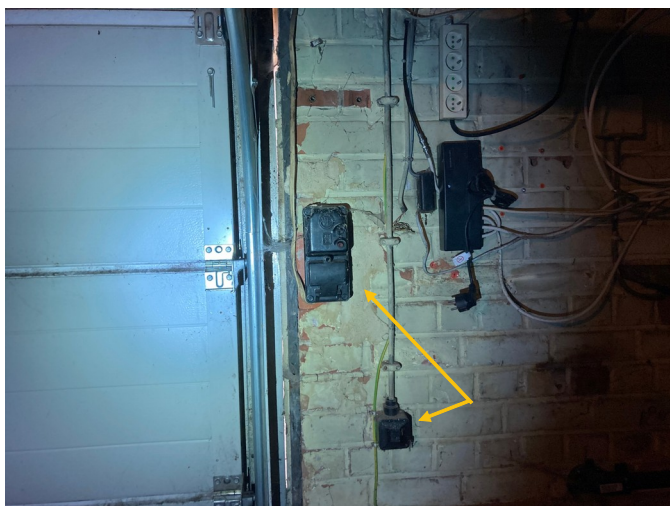
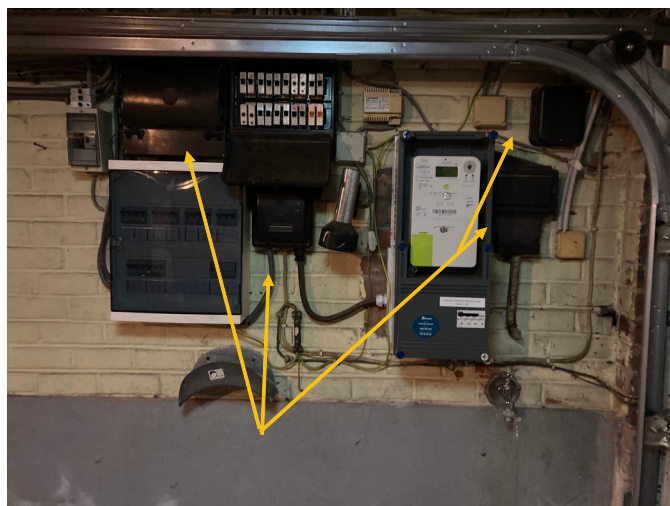
Eindbeoordeling materiaalisico	Laag materiaalisico en/of verlaagde kans op vezelvrijgave
--------------------------------	---

Gebondenheid	Categorie 1: hechtgebonden in oorsprong
Asbestsoort (vezeltype)	Crocidoliet aanwezig
Asbestconcentratie	Laag (< 50%)
Afschermingsgraad van het gehele materiaal	Geheel of deels (ook) vrij aan binnenluchtstromen
Toestand van het materiaal	Onbeschadigd, niet verweerd

Beschrijving	Fenolhars / Bakeliet
Omgeving	Grenst aan binnen- en buitenlucht
Primaire drager	Communicatie en elektrische infrastructuur en uitrusting
Asbestmateriaal	Plaat, paneel, tablet - Type Bakeliet
Bindmiddel van asbestmateriaal	Kunststof of -hars
Gebondenheid op basis van bindmiddel	Hecht
Hoeveelheid (oppervlakte - dikte - aantal)	• 2,00 m ² - 0,20 cm - 1 stuk
Totaal volume	0,004 m ³
Eenvoudig bereikbaar	Ja
Bevestigingswijze	• Geschroefd
Identificatiemethode	Vaststelling zonder monsternamen

Zorgvuldig beheren

- Zorg voor een veilig beheer. Vermijd het beschadigen van het asbestmateriaal. Controleer de toestand jaarlijks op wijzigingen.

- Eenvoudige handelingen: mag via doe-het-zelf of door werknemer(s) met opleidingsattest eenvoudige handelingen
Cfr. VLAREM wetgeving en Codex Welzijn op het werk. Losschroeven met handgereedschap - als geheel verwijderen. Netbeheerder contacteren waar nodig. Vermijd elke beschadiging.

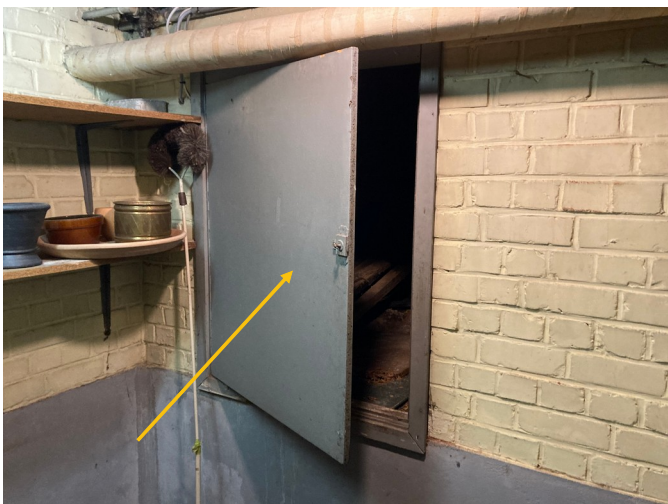
Situeringfoto

Permanente beperking

Reden: Het onderzoek kan niet uitgevoerd worden binnen de bepalingen van de Welzijnswet

Uitleg van de asbestdeskundige: Een kruipkelder betreft een permanente onderzoeksbeperking. Er is geen volledig onderzoek mogelijk.

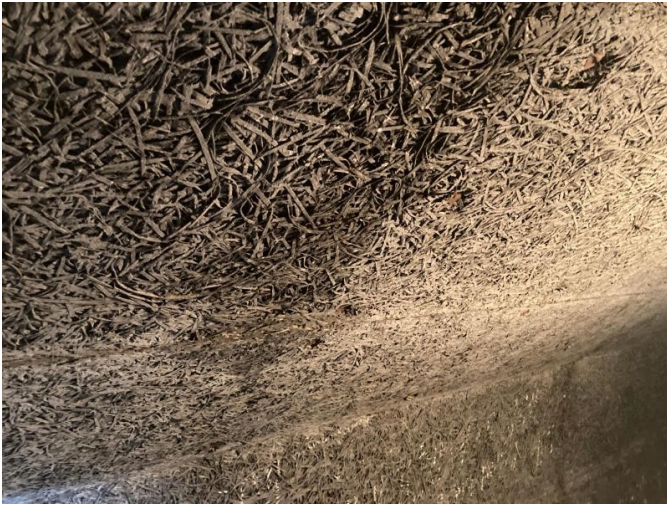
Vrije foto

Heraklith panelen zijn niet asbestverdacht.

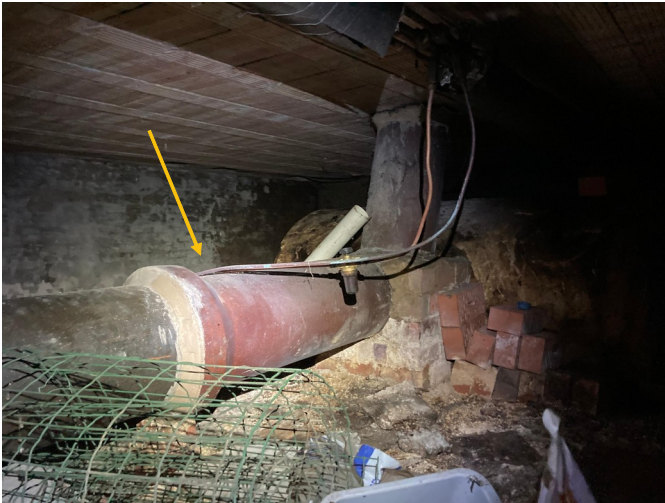
Vrije foto

Betreffende buizen bevinden zich in de kruipkelder en zijn waarneembaar vanaf de toegang - niet inspecteerbaar.

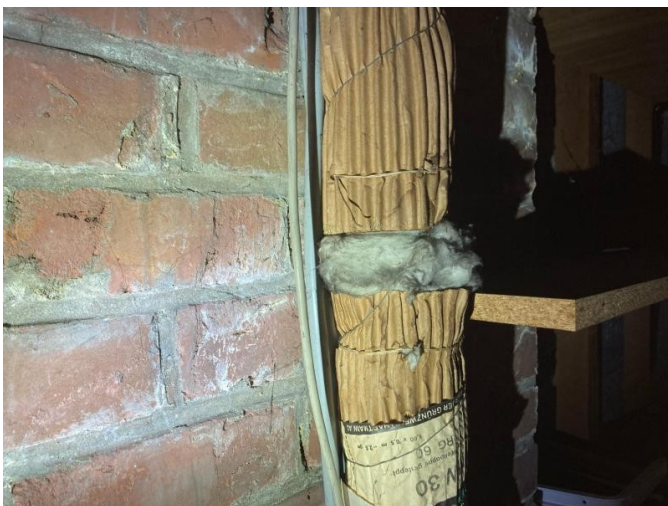
Vrije foto

Synthetische vezel.

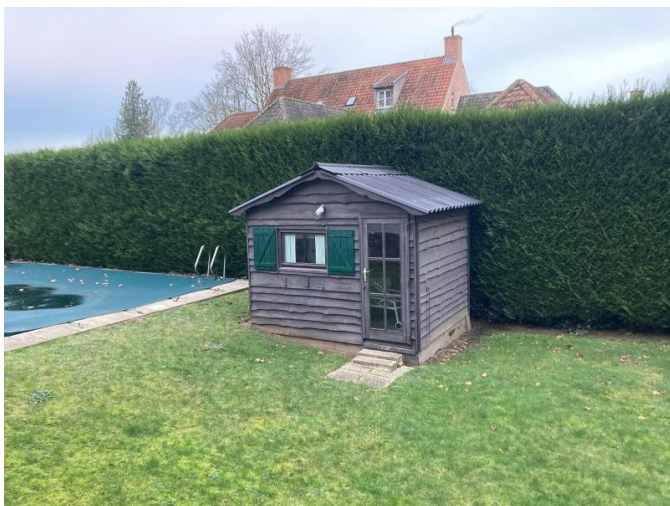
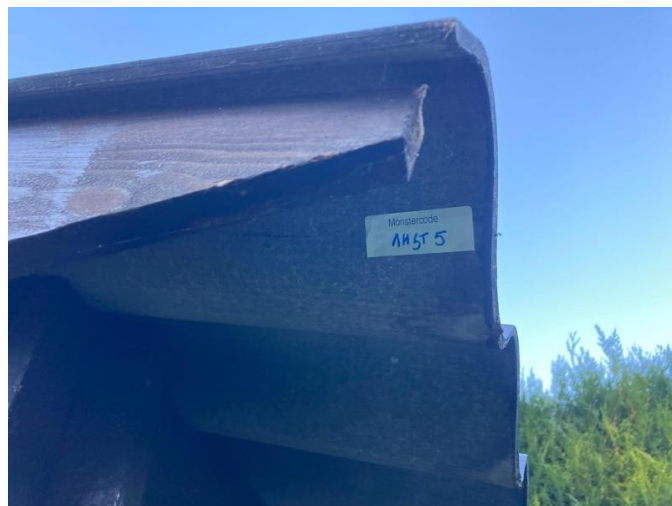
Fiche 11: Golfplaat - dakbedekking (tuinhuis)

Geen asbest

#	Type	Referentie	Resultaat
11.1	Puntmonster	AHST5	Geen asbest

Beschrijving	Golfplaat - dakbedekking (tuinhuis)
Omgeving	Buiten
Primaire drager	Schuin dak
Bindmiddel van materiaal	Cement

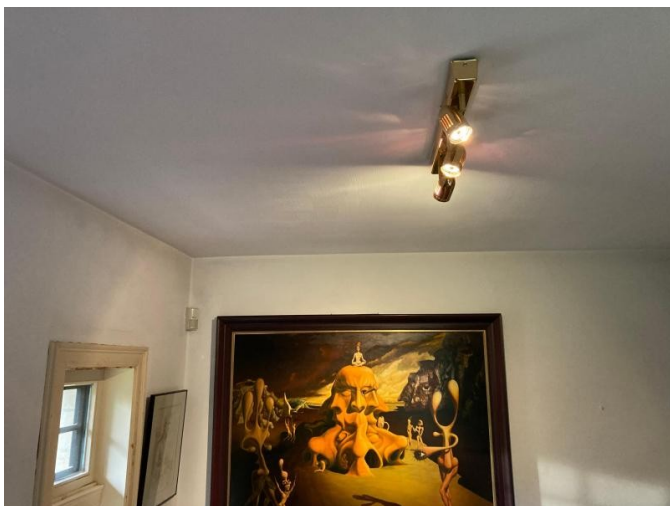
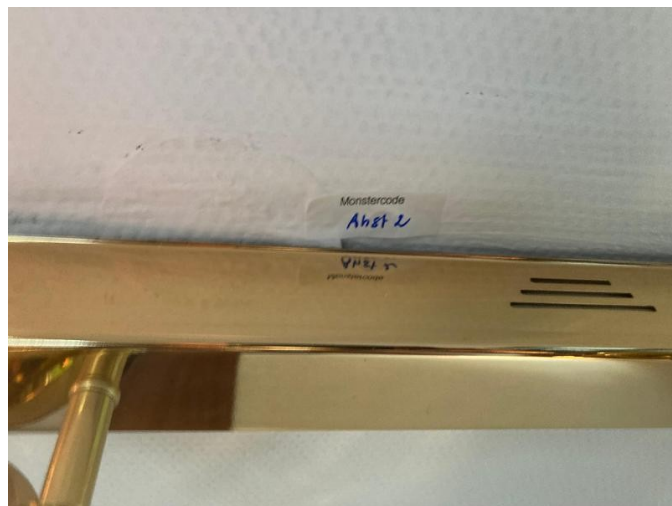
Geen asbest

#	Type	Referentie	Resultaat
12.1	Mengmonster	AHST2	Geen asbest

Beschrijving	Plafondpleister
Omgeving	Binnen
Primaire drager	Plafond

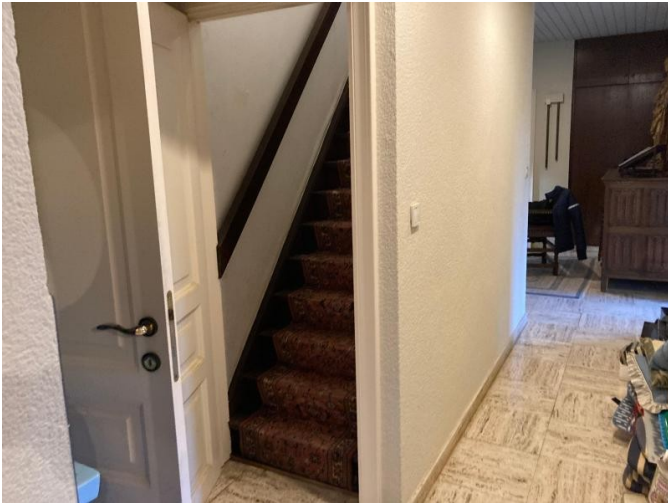
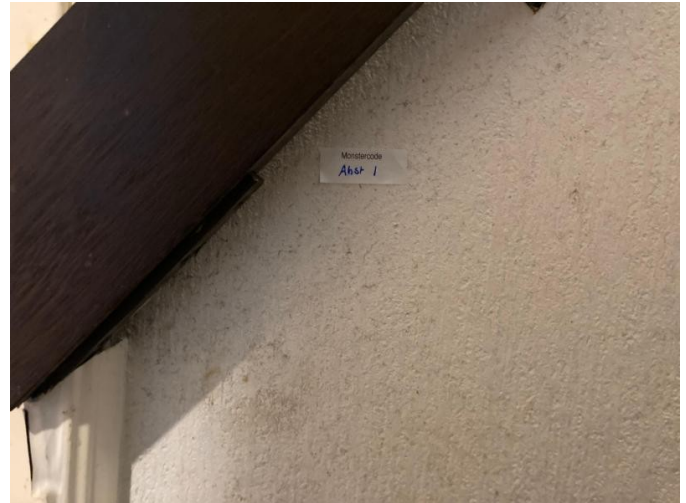
Geen asbest

#	Type	Referentie	Resultaat
13.1	Mengmonster	AHST1	Geen asbest

Beschrijving	Muurpleister
Omgeving	Binnen
Primaire drager	Binnenwand
