# Asbestinventarisatetest

Van Thorenburghlaan 9, 9860 Oosterzele

Attestnummer : 20230821-000002.000

Uitgegeven op : 21.08.2023

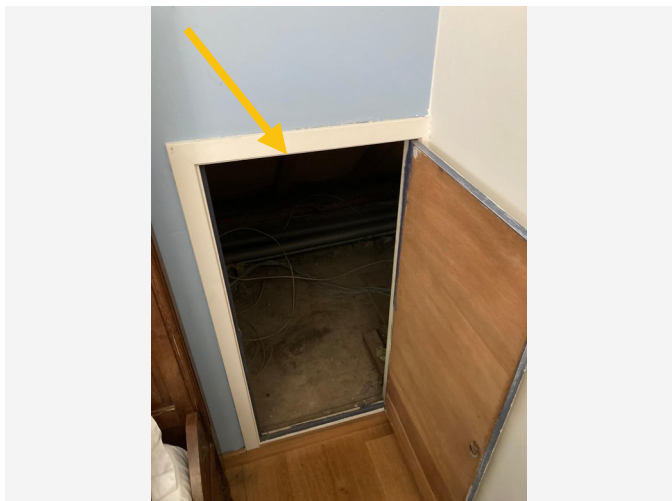
Situeringfoto

**Reden:** Het onderzoek kan niet uitgevoerd worden binnen de bepalingen van de Welzijnswet

**Uitleg van de asbestdeskundige:** Ruimte is beduidend lager dan 1m50. De ruimte die zichtbaar is aan de opening toont vastgezette spaanplaten. Geen menuiserie onderdak merkbaar bij niet destructieve inventarisatie. Ook een panlift werd gedaan op 3 verschillende plaatsen en daar werd eveneens geen onderdak waar genomen.

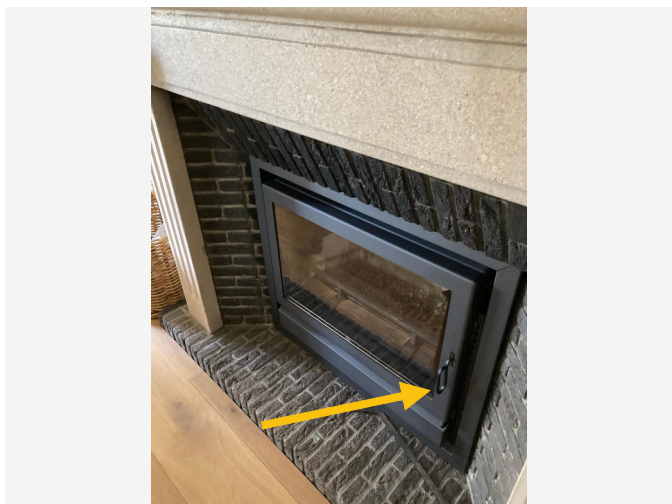
Vrije foto

Nieuw open haardvuur in living op gelijkvloers. Geen asbestverdacht materiaal (koord) zichtbaar.

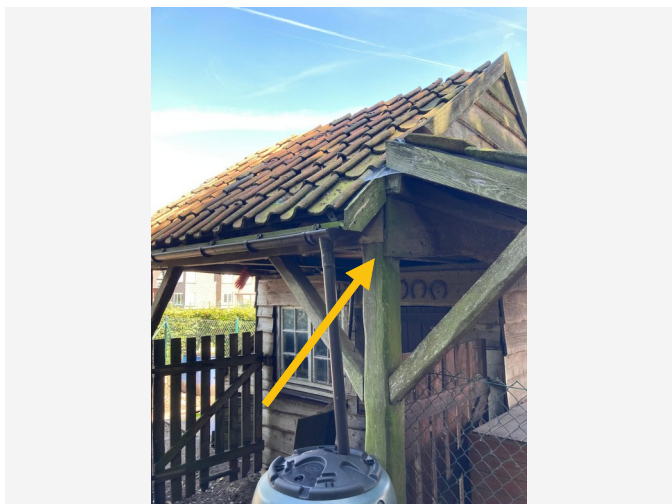
Vrije foto

Bijgebouw op inspectielocatie (kippenhok) bestaat uit hout en dakpannen. Duidelijk recente constructie. Geen asbestverdachte toepassingen op te merken.

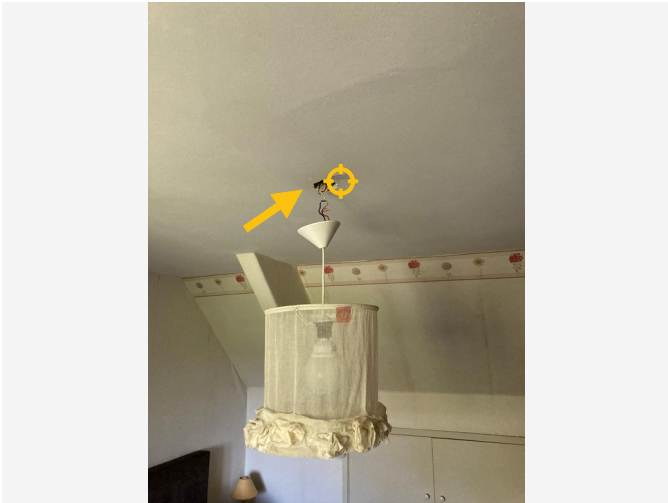
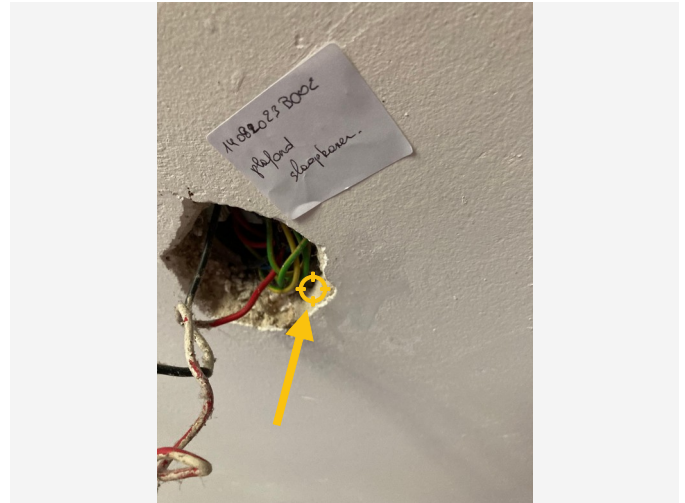
# Fiche 5: Pleister Plafond

Geen asbest

#	Type	Referentie	Resultaat
5.1	Mengmonster	14082023B002	Geen asbest

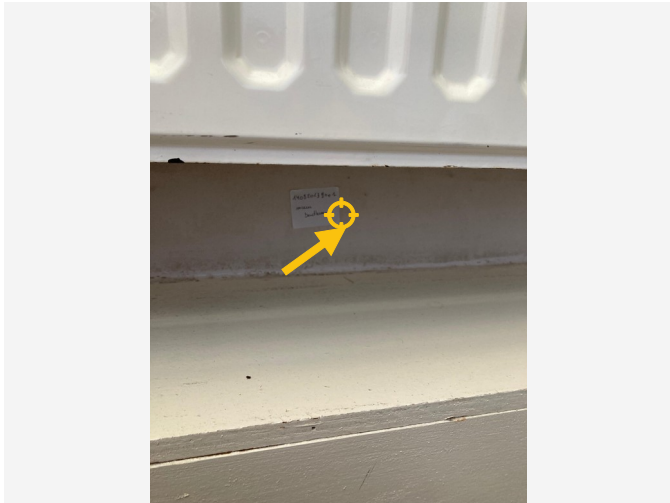
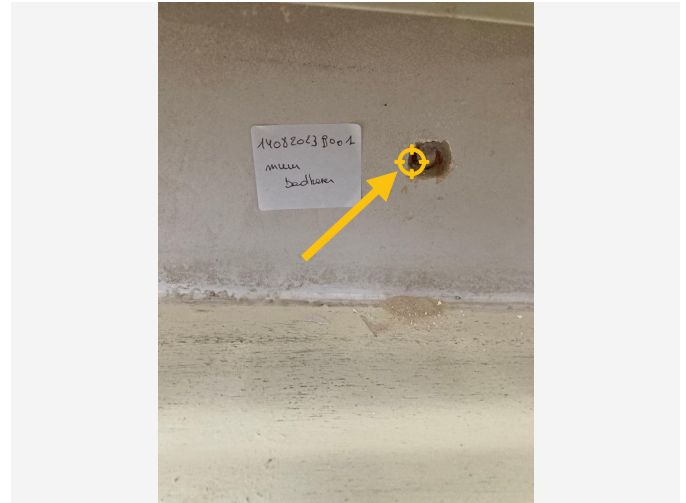
## Fiche 6: Pleister muur

Geen asbest

#	Type	Referentie	Resultaat
6.1	Mengmonster	14082023B001	Geen asbest

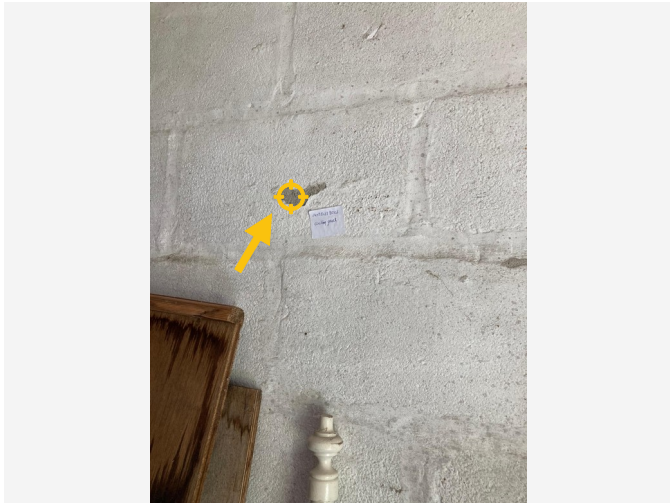
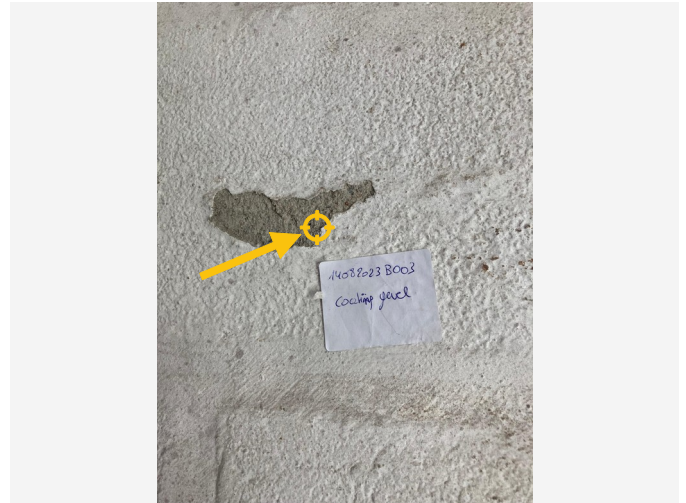
Geen asbest

#	Type	Referentie	Resultaat
7.1	Mengmonster	14082023B003	Geen asbest
