Asbestinventarisatetest

Broekkantstraat 1, 9051 Gent

Attestnummer : 20240127-000123.000

Uitgegeven op : 27.01.2024

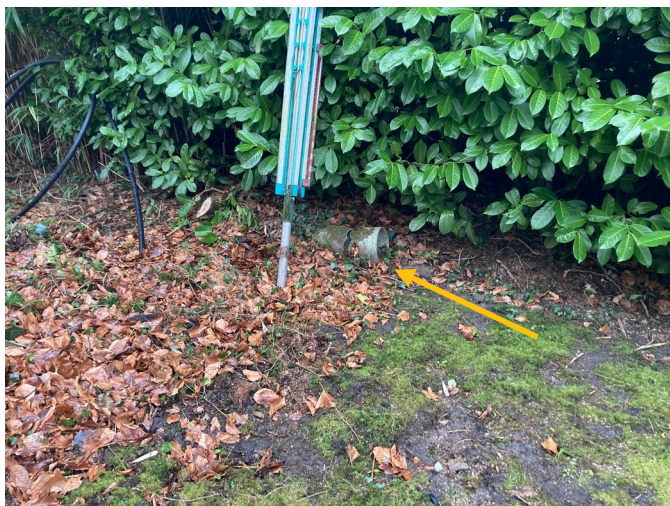
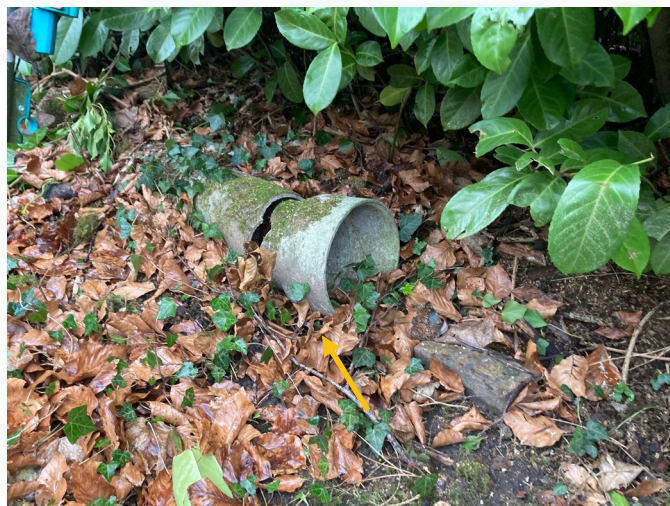
Dringend verwijderen

Beschrijving	Buis (tuin)
Type afvalstof	Betreft stock-voorraad of gedemonteerde asbestmaterialen
Aanwezige resten	Geen resten aanwezig
Omgeving	Buiten
Primaire drager	Bodem
Asbestmaterialen	<ul style="list-style-type: none">• Buis, koker, leiding, pijp, doorvoer
Bindmiddel van asbestmateriaal	Cement
Gebondenheid op basis van bindmiddel	Hecht
Hoeveelheid (gewicht - aantal)	<ul style="list-style-type: none">• 20,00 kg - 1 stuk
Totaal gewicht	20,00 kg
Eenvoudig bereikbaar	Ja
Identificatiemethode	Vaststelling zonder monsternamen
Opmerking	Elke in het asbestattest vermelde hoeveelheid - oppervlakte - afmeting - gewicht is een raming.

- Verwijder het asbestafval.

- Eenvoudige handelingen: mag via doe-het-zelf of door werknemer(s) met opleidingsattest eenvoudige handelingen
Cfr. VLAREM en wetgeving CODEX Welzijn op het werk. Als geheel verwijderen ; vermijd elke beschadiging.
Afvoeren als asbestafval.

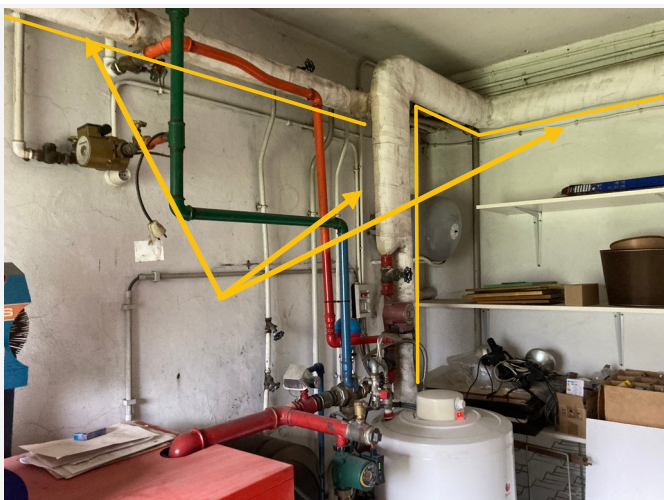
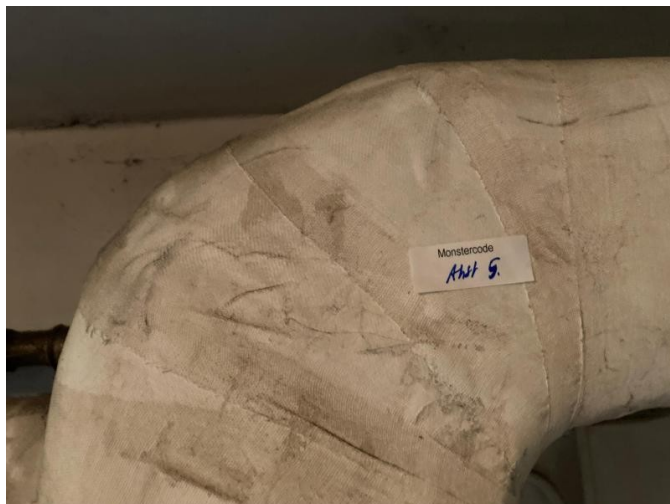
Dringend verwijderen

Eindbeoordeling materiaalrisico	Hoog materiaalrisico en/of hoge kans op vezelvrijgave
---------------------------------	---

Gebondenheid	Categorie 2: niet-hechtgebonden met matrix
Asbestsoort (vezeltype)	Amfibool aanwezig, uitgezonderd crocidoliet
Asbestconcentratie	Hoog (>= 50%)
Afschermingsgraad van het gehele materiaal	Geheel of deels (ook) vrij aan binnenluchtstromen
Toestand van het materiaal	Licht beschadigd, licht verweerd. Intact materiaal type Pical – asbestboard of categorie III 'gebondenheid'

#	Type	Referentie	Resultaat
2.1	Mengmonster	AHST4	Chrysotiel, Amosiet
2.2	Mengmonster	AHST5	Chrysotiel

Beschrijving	Thermische leidingisolatie (verdieping -1)
Omgeving	Binnen
Primaire drager	HVAC infrastructuur en uitrusting
Asbestmateriaal	In-situ afwerkingslagen - Thermische isolatie
Bindmiddel van asbestmateriaal	Gips - kalk
Gebondenheid op basis van bindmiddel	Niet-hechtgebonden

- Zorg voor een veilig beheer. Vermijd het beschadigen van het asbestmateriaal. Controleer de toestand jaarlijks op wijzigingen.
- Scherm in afwachting van verwijdering het asbestmateriaal af van luchtstromingen en verstoring: bijvoorbeeld door het te verpakken, te fixeren, af te dekken, signalisatie - afbakening aan te brengen, ...

- Hermetische zone (erkend asbestverwijderaar)
Cfr. VLAREM wetgeving en CODEX Welzijn op het Werk. De voorschriften van de regelgeving dienen strikt opgevolgd te worden bij het verwijderen. Verwijderen in onderdruk via hermetische zone door een erkend asbestverwijderaar.

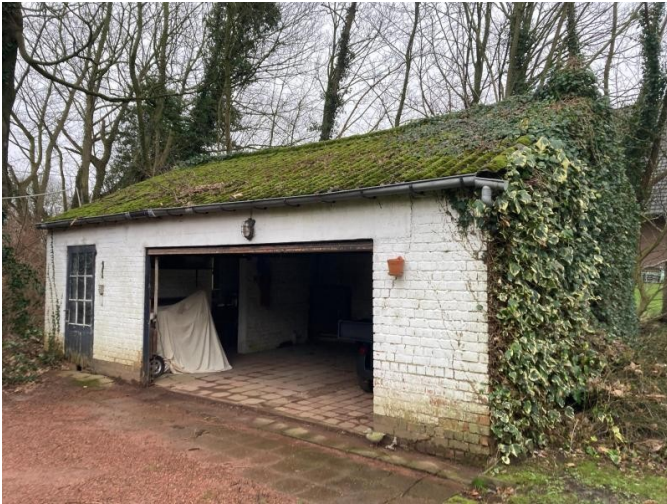
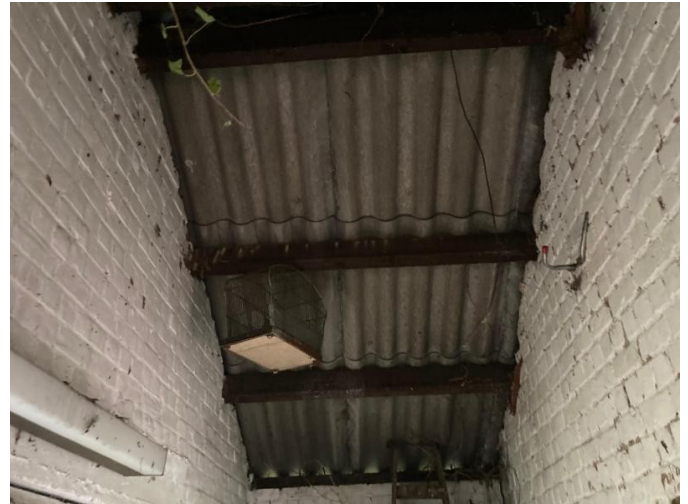
Verwijderen

Eindbeoordeling materiaalrisico	Verhoogd materiaalrisico en/of verhoogde kans op vezelvrijgave
---------------------------------	--

Gebondenheid	Categorie 1: hechtgebonden in oorsprong
Asbestsoort (vezeltype)	Crocidoliet aanwezig
Asbestconcentratie	Laag (< 50%)
Afschermingsgraad van het gehele materiaal	Geheel of deels vrij aan de buitenlucht
Toestand van het materiaal	Matig beschadigd, matig verweerd

Beschrijving	Golfplaat - dakbedekking (garage)
Omgeving	Buiten
Primaire drager	Schuin dak
Asbestmateriaal	Dak- en gevelbekleding - Golfplaat
Bindmiddel van asbestmateriaal	Cement
Gebondenheid op basis van bindmiddel	Hecht

- Zorg voor een veilig beheer. Vermijd het beschadigen van het asbestmateriaal. Controleer de toestand jaarlijks op wijzigingen.
- Hemelwater dat afspoelt van asbestcement daken of gevels kan asbestdeeltjes bevatten. Gebruik het enkel voor gesloten circuits (bv. spoelen toiletten). Reinig na het vervangen van het dak of de gevel de dakgoten en regenwaterput of -ton om asbesthoudend sediment of slib te verwijderen

- Eenvoudige handelingen: mag via doe-het-zelf of door werknemer(s) met opleidingsattest eenvoudige handelingen
Cfr. VLAREM wetgeving en CODEX Welzijn op het Werk. De voorschriften van de regelgeving dienen strikt opgevolgd te worden bij het verwijderen. De toestand van de asbesttoepassing dient ongewijzigd te blijven bij en na verwijdering : niet gooien, breken, slijpen, kapotslaan, ea.
Verwijderen kan met handgereedschap (geen werktuigen met hoge snelheid). Vermijd het beschadigen van deze asbesttoepassing.
- Eenvoudige handelingen: enkel door erkend asbestverwijderaar
Indien de golfplaten niet kunnen verwijderd worden zonder deze te beschadigen dan dient men beroep te

doen op een erkend asbestverwijderaar voor het verwijderen ervan. Bij de verwijdering blijft de uiteindelijke beoordeling van verwijdermethode bij de saneerder om eventueel op te schalen naar een veiligere methode om aan de wettelijke veiligheidsvoorschriften te voldoen.

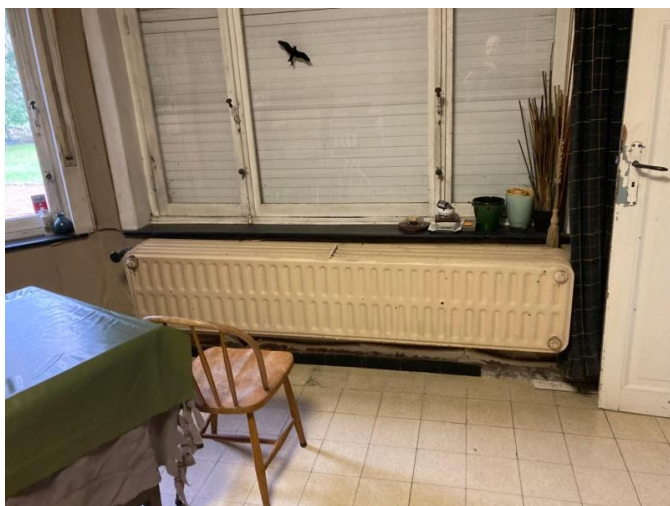
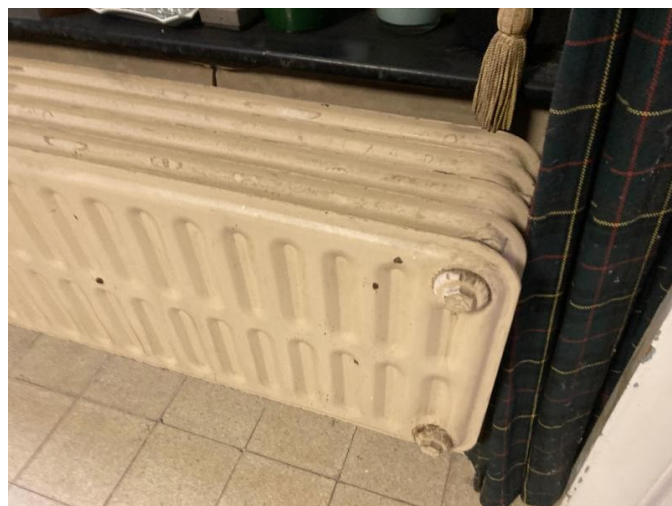
Verwijderen

Eindbeoordeling materiaalrisico	Laag materiaalrisico en/of verlaagde kans op vezelvrijgave
---------------------------------	--

Gebondenheid	Categorie 2: niet-hechtgebonden met matrix
Asbestsoort (vezeltype)	Crocidoliet aanwezig
Asbestconcentratie	Hoog ($\geq 50\%$)
Afschermingsgraad van het gehele materiaal	Niet stootvaste afscherming
Toestand van het materiaal	Onbeschadigd, niet verweerd

Beschrijving	Radiator pakking
Omgeving	Binnen
Primaire drager	HVAC infrastructuur en uitrusting
Asbestmateriaal	Pakking, dichting
Bindmiddel van asbestmateriaal	Karton - papier - viltachtig
Gebondenheid op basis van bindmiddel	Niet-hechtgebonden
Hoeveelheid (gewicht - aantal)	<ul style="list-style-type: none">0,20 kg - 1 stuk
Totaal gewicht	0,20 kg
Eenvoudig bereikbaar	Ja
Bevestigingswijze	<ul style="list-style-type: none">Onbekend
Identificatiemethode	Vaststelling zonder monsternamen

- Zorg voor een veilig beheer. Vermijd het beschadigen van het asbestmateriaal. Controleer de toestand jaarlijks op wijzigingen.

- Eenvoudige handelingen: mag via doe-het-zelf of door werknemer(s) met opleidingsattest eenvoudige handelingen
Cfr. VLAREM wetgeving en Codex Welzijn op het werk. Afvoeren als geheel samen met radiator.

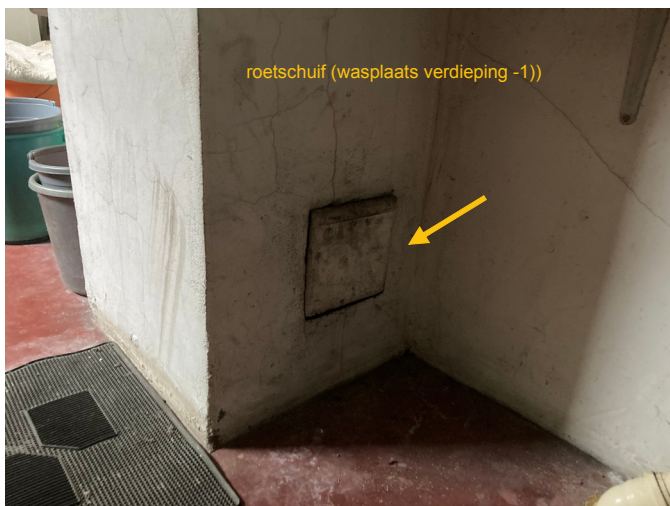
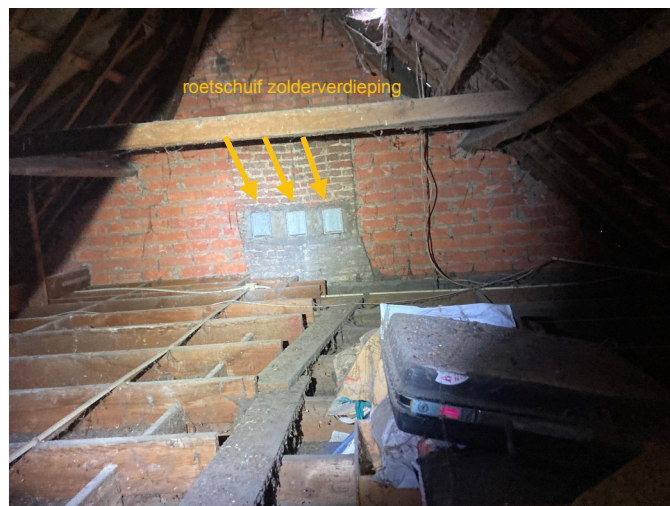
Maatregelen nemen

Eindbeoordeling materiaalrisico	Verhoogd materiaalrisico en/of verhoogde kans op vezelvrijgave
---------------------------------	--

Gebondenheid	Categorie 1: hechtgebonden in oorsprong
Asbestsoort (vezeltype)	Crocidoliet aanwezig
Asbestconcentratie	Laag (< 50%)
Afschermingsgraad van het gehele materiaal	Geheel of deels (ook) vrij aan binnenluchtstromen
Toestand van het materiaal	Licht beschadigd, licht verweerd. Intact materiaal type Pical – asbestboard of categorie III 'gebondenheid'

Beschrijving	Roetschuif / inspectieluik
Omgeving	Binnen
Primaire drager	HVAC infrastructuur en uitrusting
Asbestmateriaal	Brandwerende afsluiting (prefab geheel) - Luik
Bindmiddel van asbestmateriaal	Cement
Gebondenheid op basis van bindmiddel	Hecht
Hoeveelheid (gewicht - aantal)	<ul style="list-style-type: none">• 1,00 kg - 4 stuks
Totaal gewicht	4,00 kg
Eenvoudig bereikbaar	Nee <ul style="list-style-type: none">• Het asbestmateriaal is bedekt (uitgezonderd laag verf, coating, behang, kunststof, textiel) en het wegnemen van het bedekkende materiaal kan niet zonder het bedekkende materiaal te beschadigen.

- Zorg voor een veilig beheer en verwijder dit asbestmateriaal wanneer het bij werken eenvoudig bereikbaar wordt. Controleer de toestand jaarlijks op wijzigingen.

- Eenvoudige handelingen: mag via doe-het-zelf of door werknemer(s) met opleidingsattest eenvoudige handelingen
Cfr. VLAREM wetgeving en CODEX Welzijn op het Werk. Als geheel verwijderen ; vermijd elke beschadiging van deze asbesttoepassing.

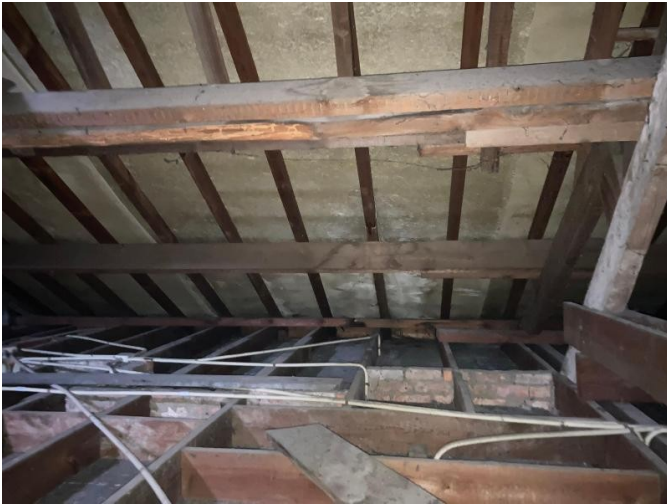
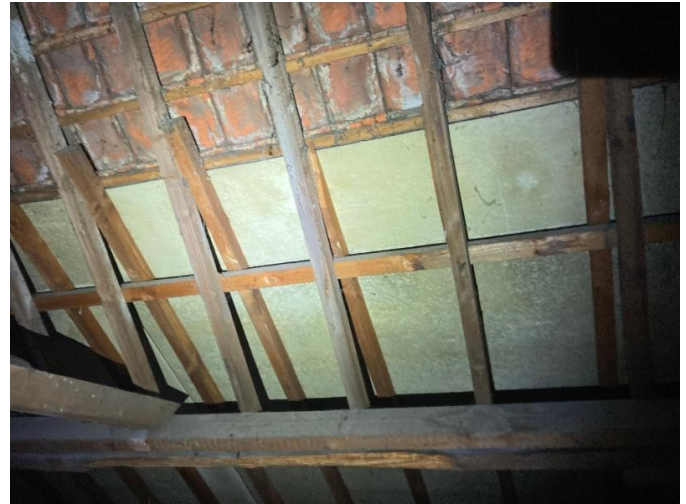
Maatregelen nemen

Eindbeoordeling materiaalrisico	Verhoogd materiaalrisico en/of verhoogde kans op vezelvrijgave
---------------------------------	--

Gebondenheid	Categorie 1: hechtgebonden in oorsprong
Asbestsoort (vezeltype)	Crocidoliet aanwezig
Asbestconcentratie	Laag (< 50%)
Afschermingsgraad van het gehele materiaal	Geheel of deels (ook) vrij aan binnenluchtstromen
Toestand van het materiaal	Licht beschadigd, licht verweerd. Intact materiaal type Pical – asbestboard of categorie III 'gebondenheid'

Beschrijving	Menuiserie onderdak (hoofdgebouw)
Omgeving	Grenst aan binnen- en buitenlucht
Primaire drager	Schuin dak
Asbestmateriaal	Plaat, paneel, tablet - Type Menuiserie
Bindmiddel van asbestmateriaal	Cement
Gebondenheid op basis van bindmiddel	Hecht
Hoeveelheid (oppervlakte - dikte - aantal)	• 70,00 m ² - 0,30 cm - 1 stuk
Totaal volume	0,21 m ³

Eenvoudig bereikbaar	Nee <ul style="list-style-type: none"> Het asbestmateriaal is bedekt (uitgezonderd laag verf, coating, behang, kunststof, textiel) en het wegnemen van het bedekkende materiaal kan niet zonder het bedekkende materiaal te beschadigen.
Bevestigingswijze	<ul style="list-style-type: none"> Genageld, geniet
Identificatiemethode	Vaststelling zonder monsternamen
Destructieve handeling voor identificatie	Nee
Opmerking	Elke in het asbestattest vermelde hoeveelheid - oppervlakte - afmeting - gewicht is een raming. Het onderdak betreft niet het volledige dak doch wel een deel ervan (straatkant).

- Zorg voor een veilig beheer en verwijder dit asbestmateriaal wanneer het bij werken eenvoudig bereikbaar wordt. Controleer de toestand jaarlijks op wijzigingen.

- Eenvoudige handelingen: mag via doe-het-zelf of door werknemer(s) met opleidingsattest eenvoudige handelingen
Cfr. VLAREM wetgeving en CODEX Welzijn op het Werk. De voorschriften van de regelgeving dienen strikt opgevolgd te worden bij het verwijderen. De toestand van de asbesttoepassing dient ongewijzigd te blijven bij en na verwijdering (verwijdering van bovenaf). Vermijd elke beschadiging van deze asbesttoepassing. Afvoeren als asbesthoudend afval.
- Eenvoudige handelingen: enkel door erkend asbestverwijderaar
Indien de platen niet kunnen verwijderd worden zonder deze te beschadigen dan dient men beroep te doen op een erkend asbestverwijderaar voor het verwijderen ervan. Bij de verwijdering blijft de uiteindelijke beoordeling van verwijdermethode bij de saneerder om eventueel op te schalen naar een veiligere methode om aan de wettelijke veiligheidsvoorschriften te voldoen.

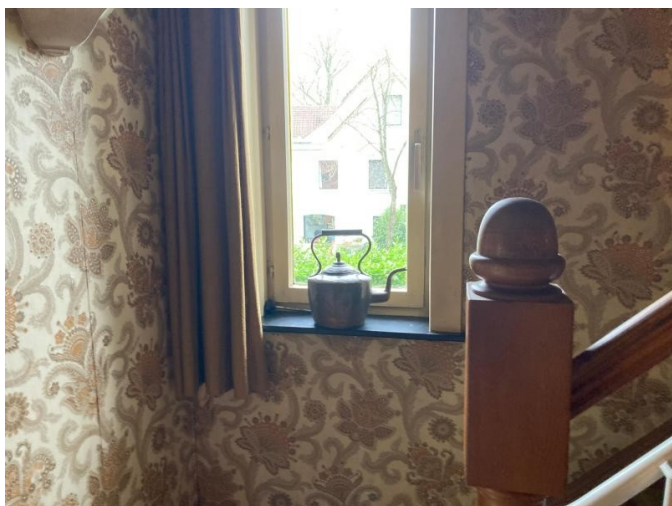
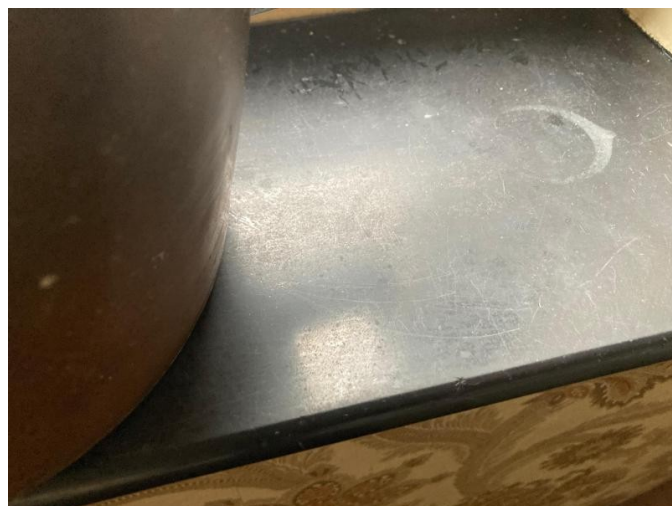
Maatregelen nemen

Eindbeoordeling materiaalrisico	Verhoogd materiaalrisico en/of verhoogde kans op vezelvrijgave
---------------------------------	--

Gebondenheid	Categorie 1: hechtgebonden in oorsprong
Asbestsoort (vezeltype)	Crocidoliet aanwezig
Asbestconcentratie	Laag (< 50%)
Afschermingsgraad van het gehele materiaal	Geheel of deels (ook) vrij aan binnenluchtstromen
Toestand van het materiaal	Licht beschadigd, licht verweerd. Intact materiaal type Pical – asbestboard of categorie III 'gebondenheid'

Beschrijving	Massal vensterbank
Omgeving	Binnen
Primaire drager	Wandopening verticaal (raam, deur, ...)
Asbestmateriaal	Plaat, paneel, tablet - Type Massal
Bindmiddel van asbestmateriaal	Cement
Gebondenheid op basis van bindmiddel	Hecht
Hoeveelheid (oppervlakte - dikte - aantal)	• 0,97 m ² - 2,00 cm - 1 stuk
Totaal volume	0,019 m ³

Eenvoudig bereikbaar	Nee <ul style="list-style-type: none"> Het asbestmateriaal is bedekt (uitgezonderd laag verf, coating, behang, kunststof, textiel) en het wegnemen van het bedekkende materiaal kan niet zonder het bedekkende materiaal te beschadigen.
Bevestigingswijze	<ul style="list-style-type: none"> Onbekend
Identificatiemethode	Vaststelling zonder monstername
Destructieve handeling voor identificatie	Nee
Opmerking	Elke in het asbestattest vermelde hoeveelheid - oppervlakte - afmeting - gewicht is een raming.

- Zorg voor een veilig beheer en verwijder dit asbestmateriaal wanneer het bij werken eenvoudig bereikbaar wordt. Controleer de toestand jaarlijks op wijzigingen.

- Eenvoudige handelingen: mag via doe-het-zelf of door werknemer(s) met opleidingsattest eenvoudige handelingen
Cfr. VLAREM wetgeving en CODEX Welzijn op het Werk. De voorschriften van de regelgeving dienen strikt opgevolgd te worden bij het verwijderen. Als geheel verwijderen. Vermijd elke beschadiging van deze asbesttoepassing. De toestand van de asbesttoepassing dient ongewijzigd te blijven bij en na verwijdering : niet gooien, breken, slijpen, kapotslaan, ea.

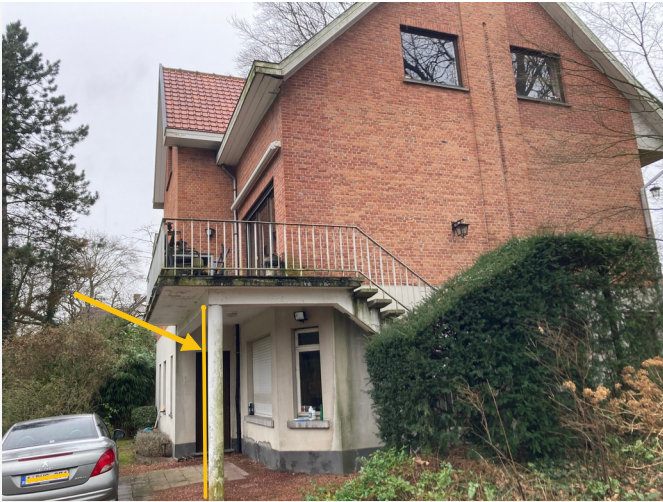
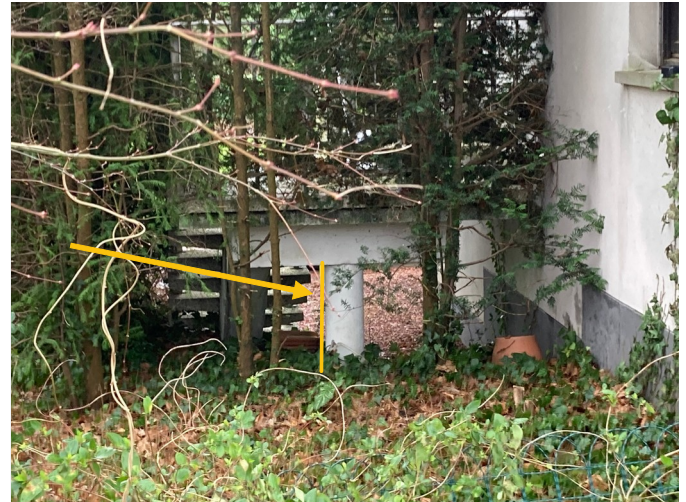
Zorgvuldig beheren

Eindbeoordeling materiaalrisico	Zeer laag materiaalrisico en/of zeer lage kans op vezelvrijgave
---------------------------------	---

Gebondenheid	Categorie 1: hechtgebonden in oorsprong
Asbestsoort (vezeltype)	Crocidoliet aanwezig
Asbestconcentratie	Laag (< 50%)
Afschermingsgraad van het gehele materiaal	Niet stootvaste afscherming
Toestand van het materiaal	Onbeschadigd, niet verweerd

Beschrijving	Verloren bekisting
Omgeving	Buiten
Primaire drager	Fundering-draagstructuur (horizontaal, verticaal)
Asbestmateriaal	Verloren bekisting - Buis, koker
Bindmiddel van asbestmateriaal	Cement
Gebondenheid op basis van bindmiddel	Hecht
Hoeveelheid (lengte - omtrek - dikte - aantal)	<ul style="list-style-type: none">4,00 m - 60,00 cm - 1,00 cm - 1 stuk
Totaal volume	0,024 m ³

Eenvoudig bereikbaar	Nee <ul style="list-style-type: none"> • Verwijdering tast de bouwkundige integriteit aan.
Bevestigingswijze	<ul style="list-style-type: none"> • Onbekend
Identificatiemethode	Vaststelling zonder monstername
Destructieve handeling voor identificatie	Nee
Opmerking	Elke in het asbestattest vermelde hoeveelheid - oppervlakte - afmeting - gewicht is een raming.

- Zorg voor een veilig beheer. Vermijd het beschadigen van het asbestmateriaal. Controleer de toestand jaarlijks op wijzigingen.

- Eenvoudige handelingen: mag via doe-het-zelf of door werknemer(s) met opleidingsattest eenvoudige handelingen
Cfr. VLAREM wetgeving en CODEX Welzijn op het Werk. De voorschriften van de regelgeving dienen strikt opgevolgd te worden bij het verwijderen. Als geheel verwijderen. Vermijd elke beschadiging van deze asbesttoepassing. De toestand van de asbesttoepassing dient ongewijzigd te blijven bij en na verwijdering : niet gooien, breken, slijpen, kapotslaan, ea.

- Eenvoudige handelingen: enkel door erkend asbestverwijderaar
Indien deze asbesttoepassing niet kan verwijderd worden zonder deze te beschadigen dan dient men beroep te doen op een erkend asbestverwijderaar voor het verwijderen ervan. Bij de verwijdering blijft de uiteindelijke beoordeling van verwijdermethode bij de saneerder om eventueel op te schalen naar een veiligere methode om aan de wettelijke veiligheidsvoorschriften te voldoen.

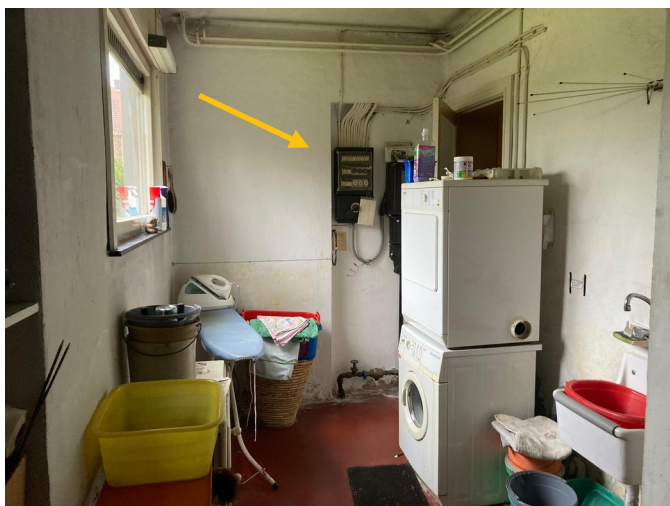
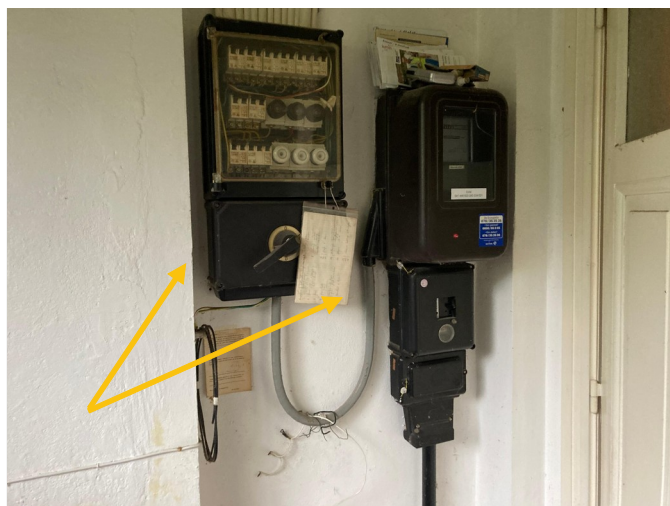
Zorgvuldig beheren

Eindbeoordeling materiaalisico	Laag materiaalisico en/of verlaagde kans op vezelvrijgave
--------------------------------	---

Gebondenheid	Categorie 1: hechtgebonden in oorsprong
Asbestsoort (vezeltype)	Crocidoliet aanwezig
Asbestconcentratie	Laag (< 50%)
Afschermingsgraad van het gehele materiaal	Geheel of deels (ook) vrij aan binnenluchtstromen
Toestand van het materiaal	Onbeschadigd, niet verweerd

Beschrijving	Fenolhars / Bakeliet (kelder)
Omgeving	Binnen
Primaire drager	Communicatie en elektrische infrastructuur en uitrusting
Asbestmateriaal	Plaat, paneel, tablet - Type Bakeliet
Bindmiddel van asbestmateriaal	Kunststof of -hars
Gebondenheid op basis van bindmiddel	Hecht
Hoeveelheid (oppervlakte - dikte - aantal)	• 1,00 m ² - 0,20 cm - 1 stuk
Totaal volume	0,002 m ³
Eenvoudig bereikbaar	Ja
Bevestigingswijze	• Geschroefd
Identificatiemethode	Vaststelling zonder monsternamen

- Zorg voor een veilig beheer. Vermijd het beschadigen van het asbestmateriaal. Controleer de toestand jaarlijks op wijzigingen.

- Eenvoudige handelingen: mag via doe-het-zelf of door werknemer(s) met opleidingsattest eenvoudige handelingen
Cfr. VLAREM wetgeving en Codex Welzijn op het werk. Losschroeven met handgereedschap. Als geheel verwijderen ; vermijd elke beschadiging. Netbeheerder contacteren waar nodig.

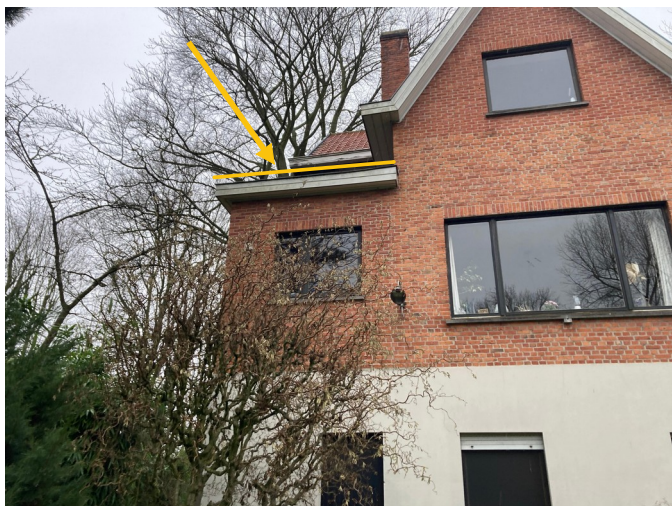
Tijdelijke beperking

Reden: Het te onderzoeken materiaal situeert zich hoger dan 3,50 m te rekenen vanaf een veilige ondergrond

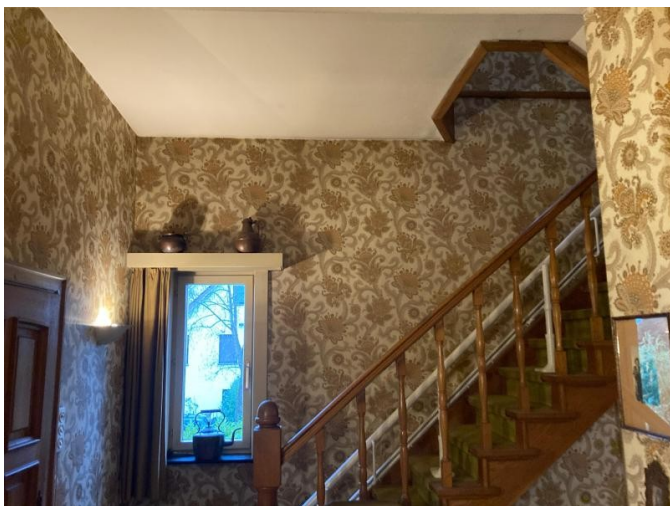
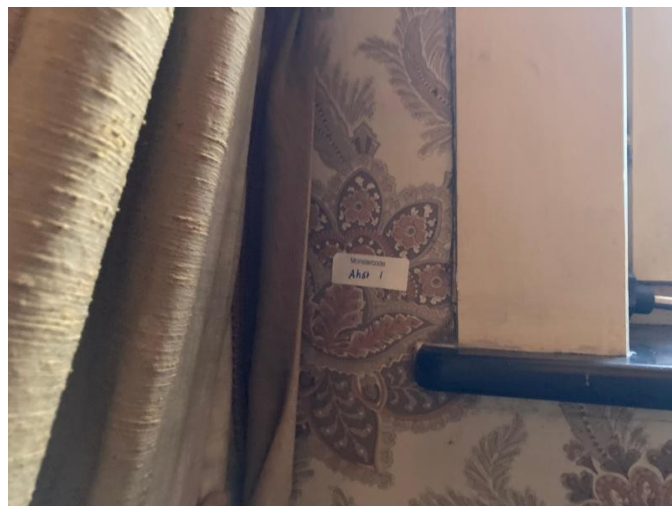
Fiche 12: Muurpleister

Geen asbest

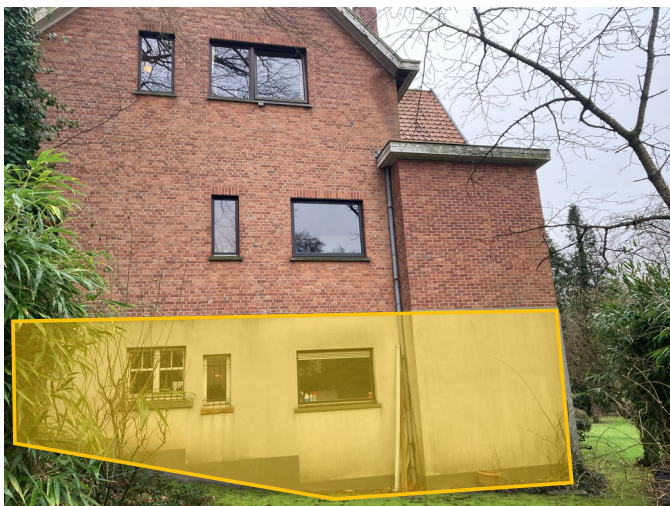
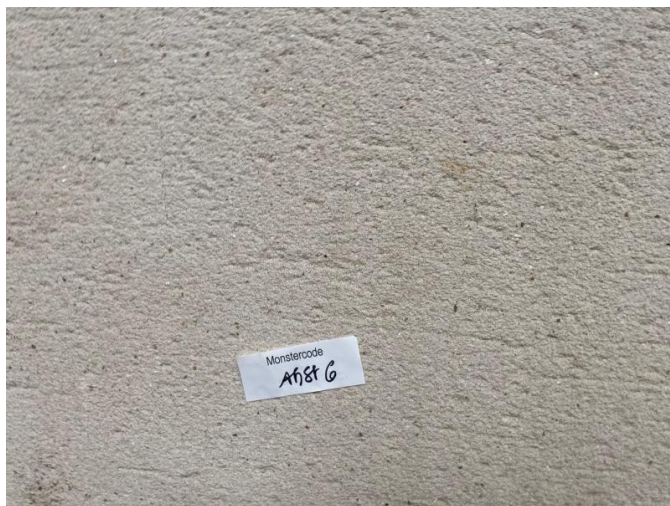
Fiche 13: Gevelbekleding sierlaag

Geen asbest

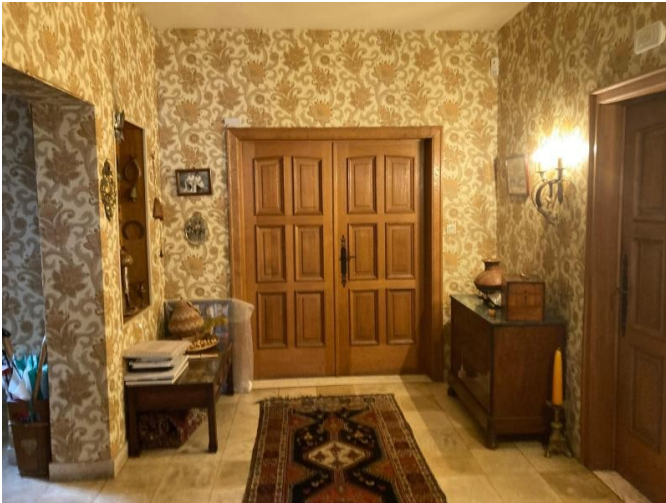
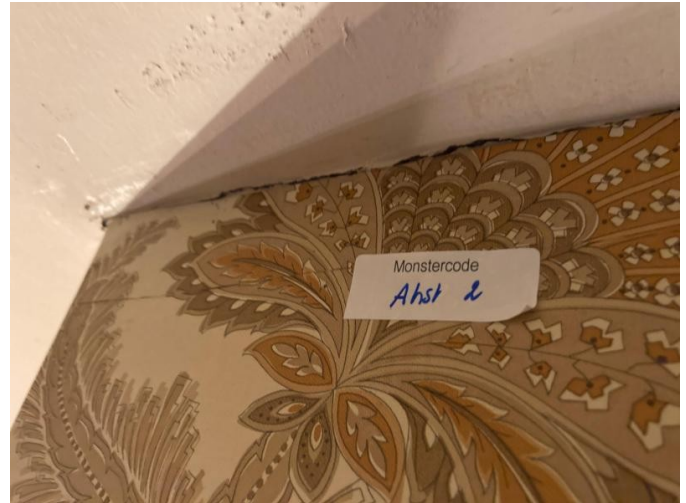
Fiche 14: Plafondpleister

Geen asbest
