# Asbestinventarisatetest

Broekstraat 23, 9831 Sint-Martens-Latem

Attestnummer : 20240305-000183.000

Uitgegeven op : 05.03.2024

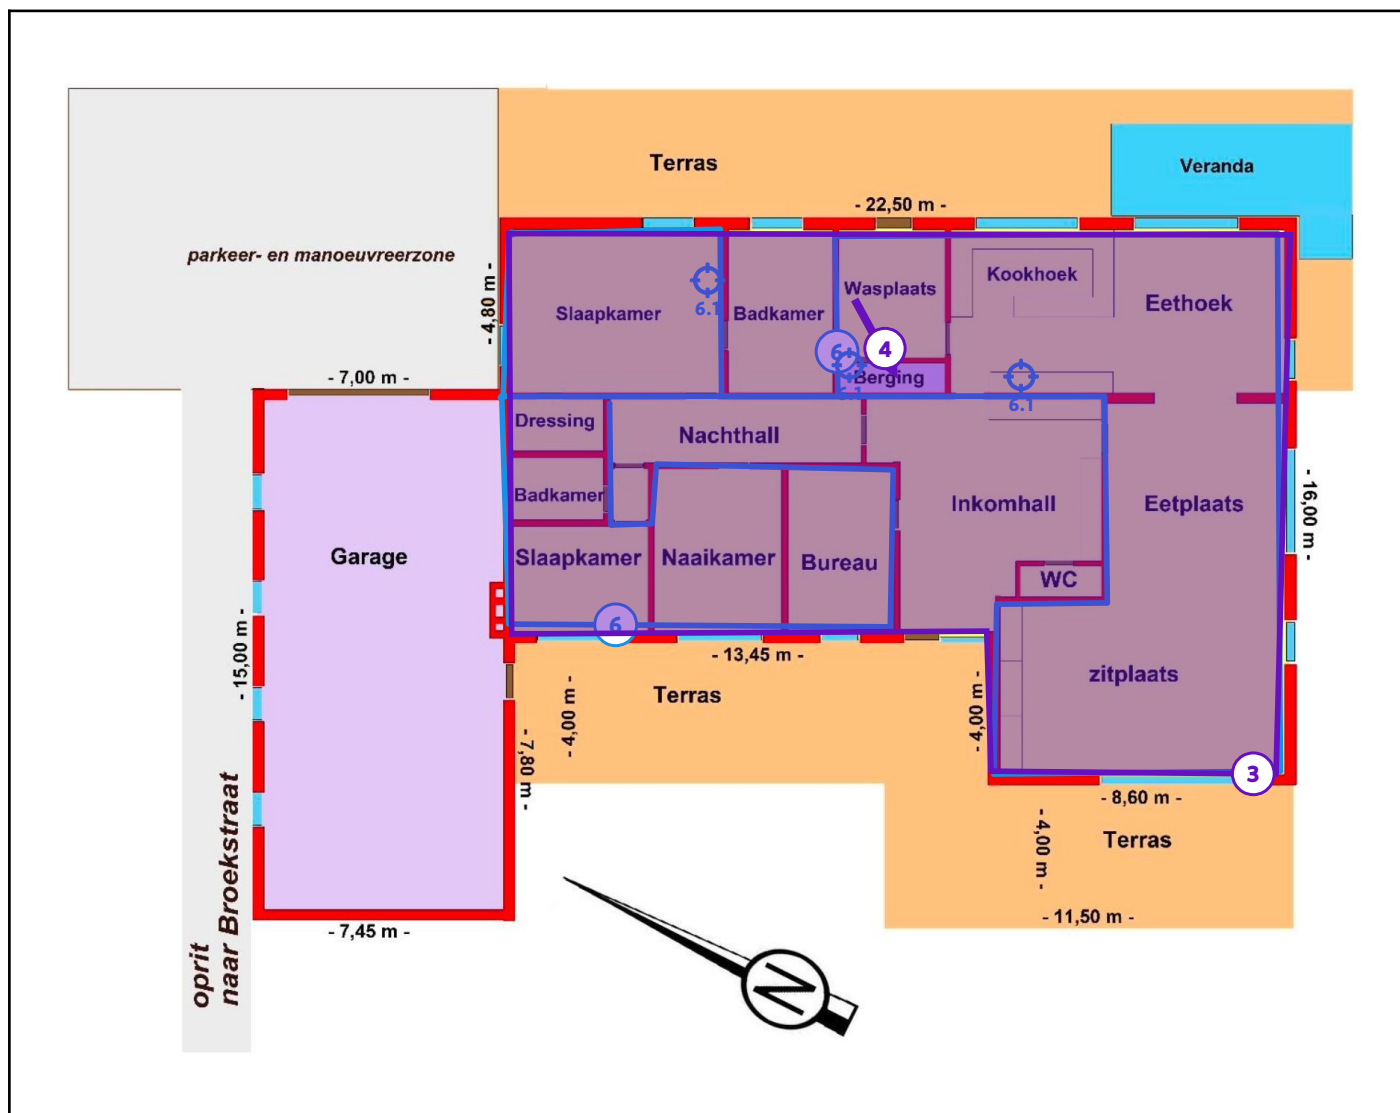
# Plan 1.1: Plan Broekstraat 23

Beschrijving	Type	Actie
3. 6 - plafond	Advies	-
4. 4 - Bakeliet elektriciteitstoepassing	Advies	-
6. 1 - Pleister wand GLV droog, circ, nat	Geen asbest	-
6.1 Code: Staal 1	Mengmonster	-

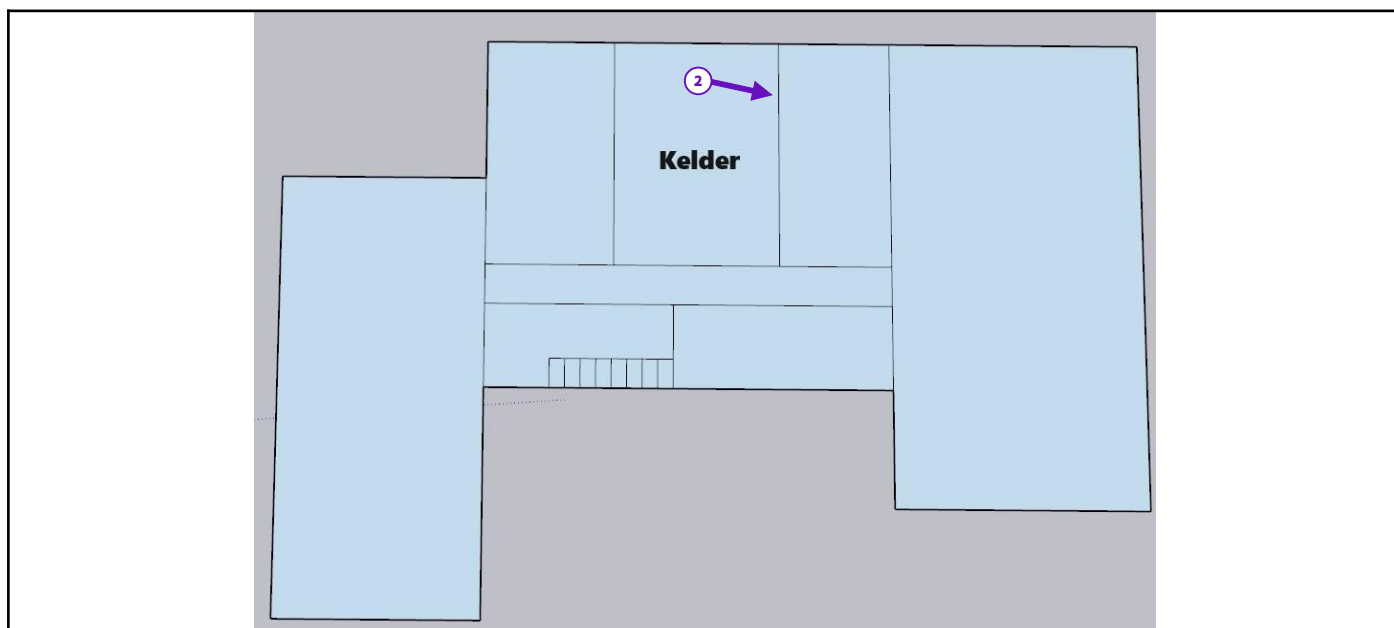
## Plan 1.5: Kelder

Beschrijving	Type	Actie
2. 5 - dichtingsring ketel	Advies	-

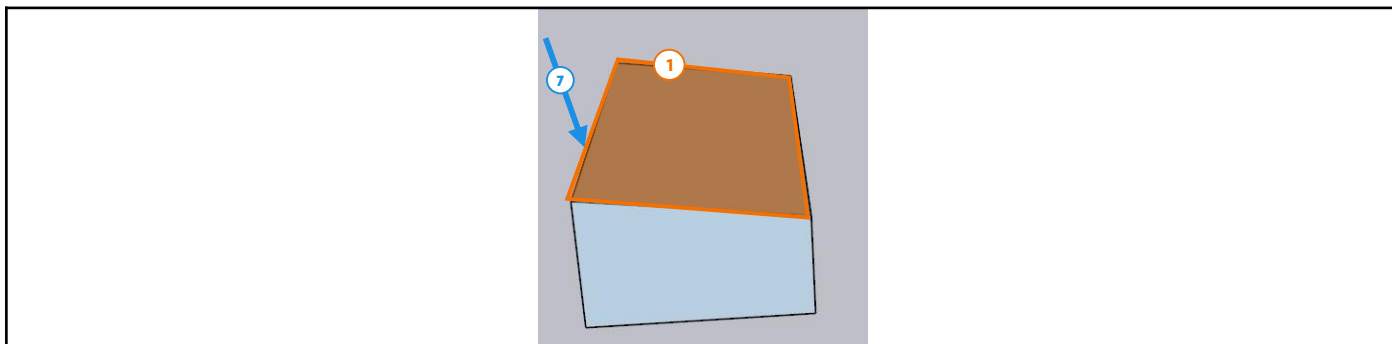
## Plan 3.2: Dak tuinhuis

Beschrijving	Type	Actie
1. 7 - golfdak op tuinhuis	Asbestmateriaal	<a href="#">Verwijderen</a>
7. 3 - Mastiek	Geen asbest	-

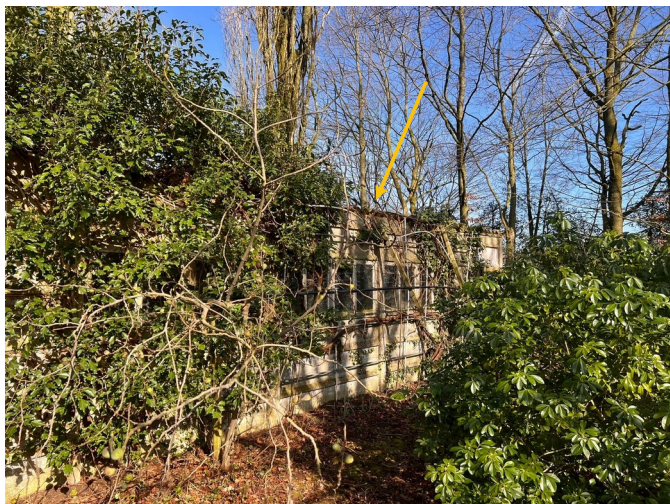
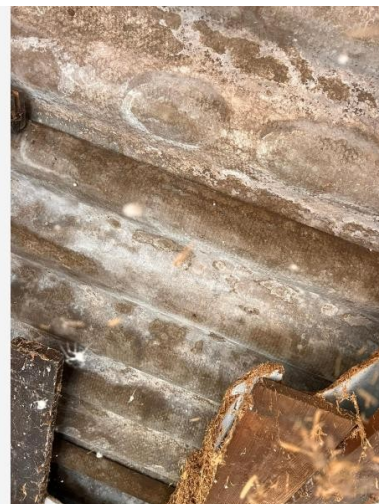
Het asbestmateriaal valt onder de mijlpaal van 2034.

Eindbeoordeling materiaalrisico	Verhoogd materiaalrisico en/of verhoogde kans op vezelvrijgave
---------------------------------	--

Gebondenheid	Categorie 1: hechtgebonden in oorsprong
Asbestsoort (vezeltype)	Crocidoliet aanwezig
Asbestconcentratie	Laag (< 50%)
Afschermingsgraad van het gehele materiaal	Geheel of deels vrij aan de buitenlucht
Toestand van het materiaal	Matig beschadigd, matig verweerd

Beschrijving	7 - golfdak op tuinhuis
Omgeving	Buiten
Primaire drager	Schuin dak
Asbestmateriaal	Dak- en gevelbekleding - Golfplaat
Bindmiddel van asbestmateriaal	Cement
Gebondenheid op basis van bindmiddel	Hecht
Hoeveelheid (oppervlakte - aantal)	<ul style="list-style-type: none"><li>• 42,30 m<sup>2</sup> - 1 stuk</li></ul>
Totale oppervlakte	42,30 m <sup>2</sup>
Eenvoudig bereikbaar	Ja
Bevestigingswijze	<ul style="list-style-type: none"><li>• Geschroefd</li></ul>
Identificatiemethode	Vaststelling zonder monsternamen
Destructieve handeling voor identificatie	Nee
Opmerking	Hoeveelheden zijn een inschatting en niet bindend.

Verwijderen

- Zorg voor een veilig beheer. Vermijd het beschadigen van het asbestmateriaal. Controleer de toestand jaarlijks op wijzigingen.
- Hemelwater dat afspoelt van asbestcement daken of gevels kan asbestdeeltjes bevatten. Gebruik het enkel voor gesloten circuits (bv. spoelen toiletten). Reinig na het vervangen van het dak of de gevel de dakgoten en regenwaterput of -ton om asbesthoudend sediment of slib te verwijderen

- Eenvoudige handelingen: mag via doe-het-zelf of door werknemer(s) met opleidingsattest eenvoudige handelingen  
Voor toepassingen in asbestcement voorziet de wet geen verplichting om deze asbestverdachte toepassing te laten verwijderen door een firma met een opleidingsattest 'eenvoudige handelingen'. U mag in principe, ongeacht eventuele bestaande beschadigingen of vrije asbestvezels, deze asbestverdachte toepassing zelf verwijderen en afvoeren naar een kringloopark.

- 1) Nat maken (water) of fixeren (fixeermiddel) van het materiaal;
- 2) Gebruikmaken van PE-folie en zakken om loskomende deeltjes en afval op te vangen en te verpakken;
- 3) Het materiaal niet gooien, niet breken en niet slijpen/schuren;
- 4) Het materiaal in 1 geheel losmaken en verwijderen;
- 5) Het materiaal opslaan in gesloten verpakking;
- 6) Bij de werkzaamheden mogen geen minderjarigen of derden aanwezig zijn;
- 7) Alle aanwezigen dragen PBM (persoonlijke beschermingsmiddelen: een stofmasker type FFP3- mondmasker of gelijkwaardig masker, een wegwerpoverall en wegwerphandschoenen en afspoelbaar schoeisel);
- 8) Natte doeken gebruiken om eventuele resten en stof weg te nemen.

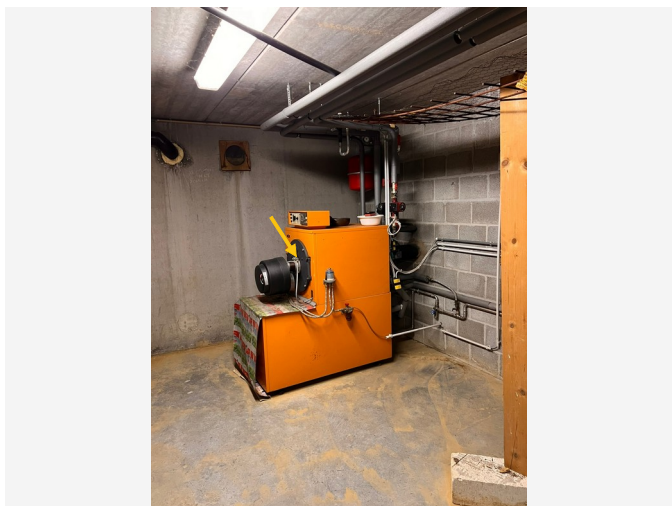
De ketel is van bouwjaar 1995. Mogelijks is de dichtingsring in het toestel asbesthoudend.

Identificatiemethode	Redelijk vermoeden
Primaire drager	HVAC infrastructuur en uitrusting

Te controleren bijuitvoering werken.

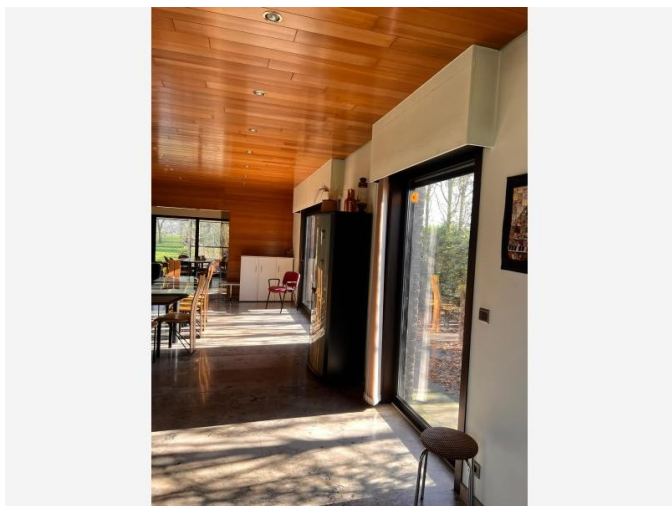
De plafonds bestaan uit hout of aluminium latten. Hier werd bijgevolg geen staal genomen van het pleisterwerk.

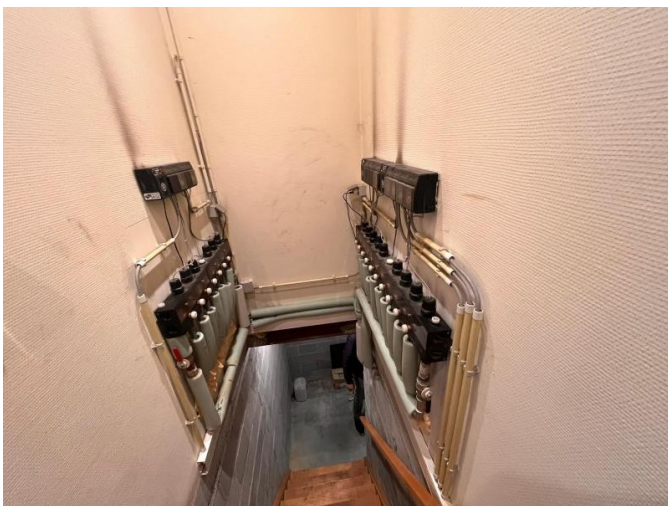
Er is kans dat de collectoren van de vloerverwarming uit bakeliet vervaardigd zijn. Gezien het bouwjaar van de woning is hier twijfel over. Opletten bij werken of afbraakwerken aan deze toepassing is een must.

Er wordt geadviseerd een staal te nemen bij afbraakwerken.

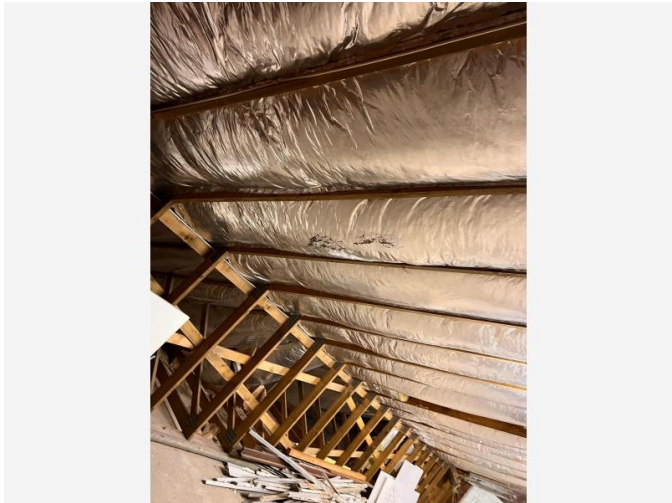
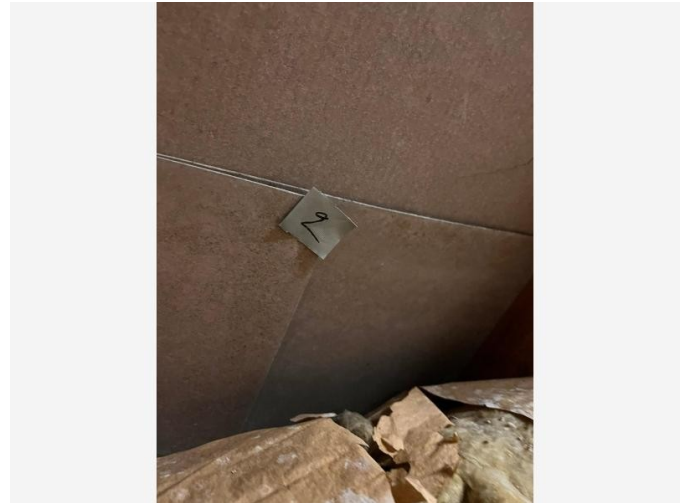
Geen asbest

#	Type	Referentie	Resultaat
5.1	Puntmonster	Staal 2	Geen asbest

Beschrijving	2 - Onderdak
Omgeving	Binnen
Primaire drager	Schuin dak

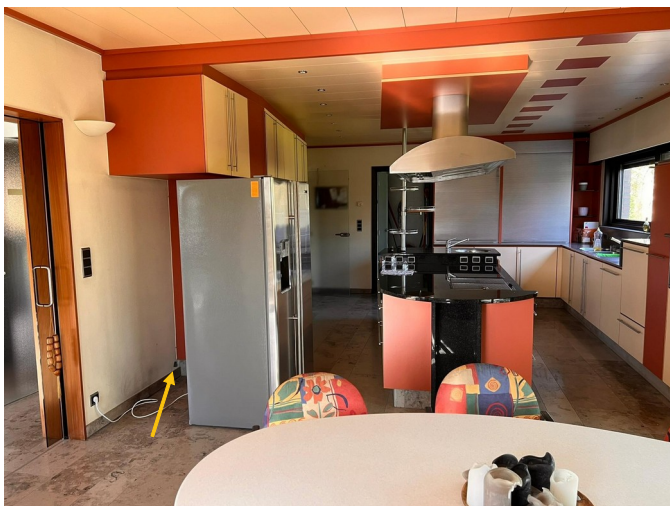
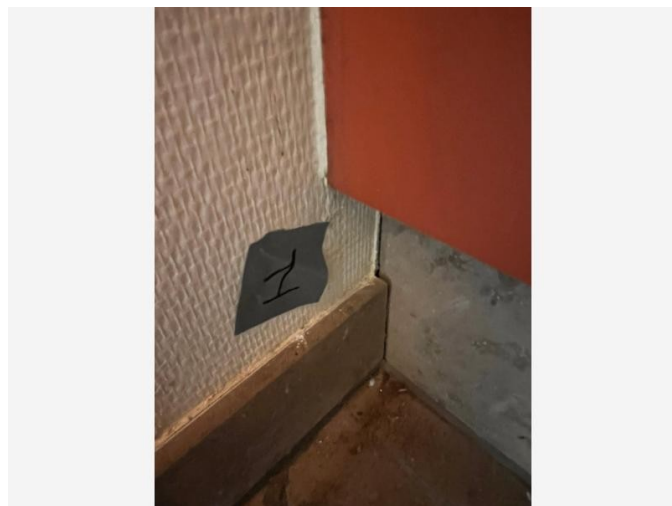
Geen asbest

#	Type	Referentie	Resultaat
6.1	Mengmonster	Staal 1	Geen asbest

Beschrijving	1 - Pleister wand GLV droog, circ, nat
Omgeving	Binnen
Primaire drager	Binnenwand
Bindmiddel van materiaal	Gips - kalk

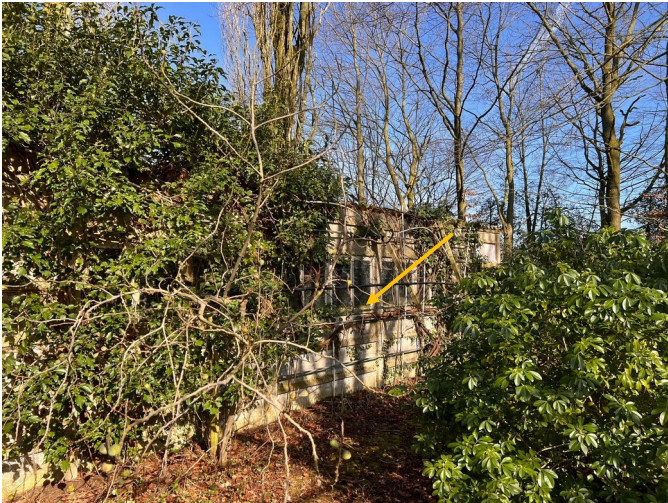
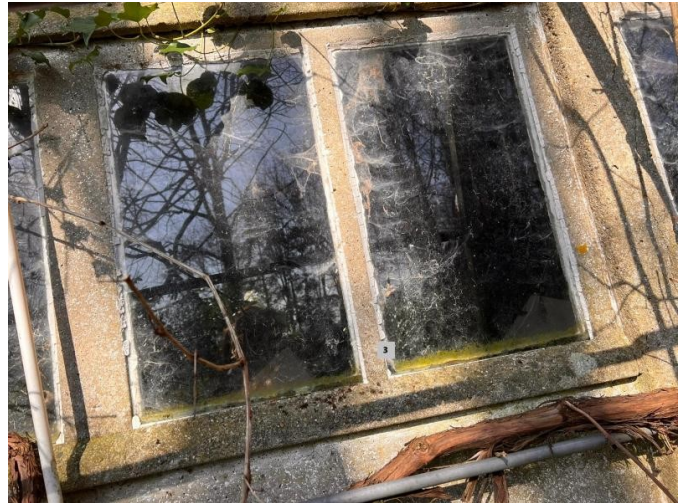
Geen asbest

#	Type	Referentie	Resultaat
7.1	Puntmonster	Staal 3	Geen asbest

Beschrijving	3 - Mastiek
Omgeving	Buiten
Primaire drager	Wandopening verticaal (raam, deur, ...)
