Asbestinventarisatetest

Koning Leopoldstraat 45, 9920 Lievegem

Attestnummer : 20240522-000581.001

Uitgegeven op : 22.05.2024

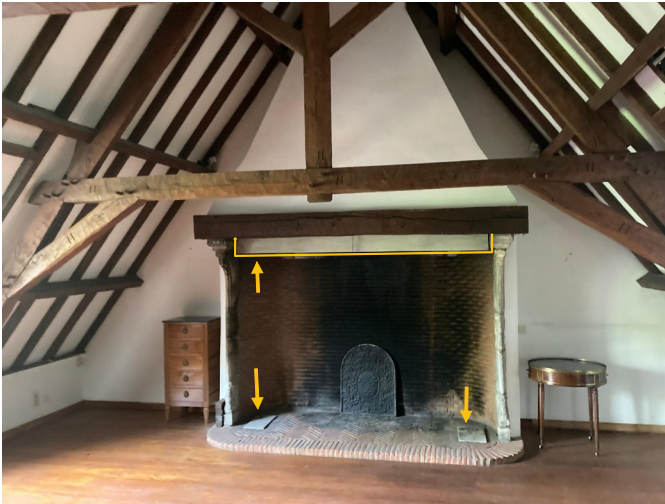
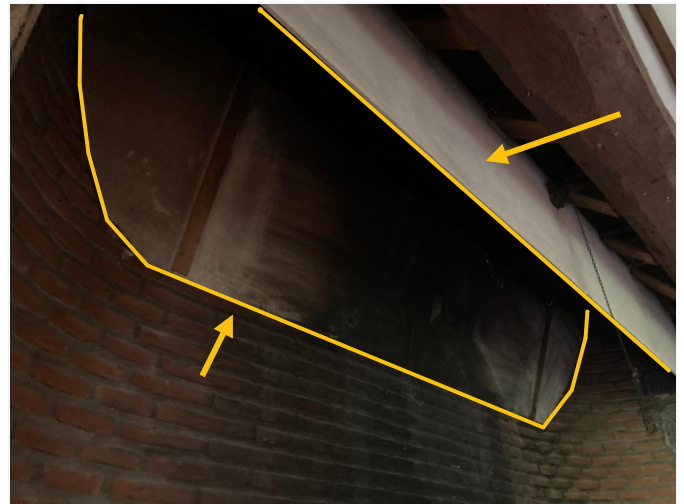
Eindbeoordeling materiaalrisico	Verhoogd materiaalrisico en/of verhoogde kans op vezelvrijgave
---------------------------------	--

Gebondenheid	Categorie 1: hechtgebonden in oorsprong
Asbestsoort (vezeltype)	Crocidoliet aanwezig
Asbestconcentratie	Laag (< 50%)
Afschermingsgraad van het gehele materiaal	Geheel of deels (ook) vrij aan binnenluchtstromen
Toestand van het materiaal	Licht beschadigd, licht verweerd. Intact materiaal type Pical – asbestboard of categorie III 'gebondenheid'

Beschrijving	Plaat (open haard)
Omgeving	Binnen
Primaire drager	HVAC infrastructuur en uitrusting
Asbestmateriaal	Plaat, paneel, tablet - Generiek
Bindmiddel van asbestmateriaal	Cement
Gebondenheid op basis van bindmiddel	Hecht
Hoeveelheid (oppervlakte - dikte - aantal)	<ul style="list-style-type: none">1,20 m² - 0,30 cm - 1 stuk0,09 m² - 0,30 cm - 2 stuks0,90 m² - 0,30 cm - 1 stuk

Verwijderen

- Verwijder dit asbestmateriaal zo snel mogelijk. Volg de toestand goed op.

- Eenvoudige handelingen: mag via doe-het-zelf of door werknemer(s) met opleidingsattest eenvoudige handelingen
Cfr. VLAREM wetgeving en CODEX Welzijn op het Werk. De voorschriften van de regelgeving dienen strikt opgevolgd te worden bij het verwijderen. Als geheel verwijderen. Vermijd elke beschadiging van deze asbesttoepassing. De toestand van de asbesttoepassing dient ongewijzigd te blijven bij en na verwijdering : niet breken, slijpen, kapotslaan, ea.
- Eenvoudige handelingen: enkel door erkend asbestverwijderaar
Indien de platen niet kunnen verwijderd worden zonder deze te beschadigen dan dient men beroep te doen op een erkend asbestverwijderaar voor het verwijderen ervan. Bij de verwijdering blijft de uiteindelijke beoordeling van verwijdermethode bij de saneerder om eventueel op te schalen naar een veiligere methode om aan de wettelijke veiligheidsvoorschriften te voldoen.

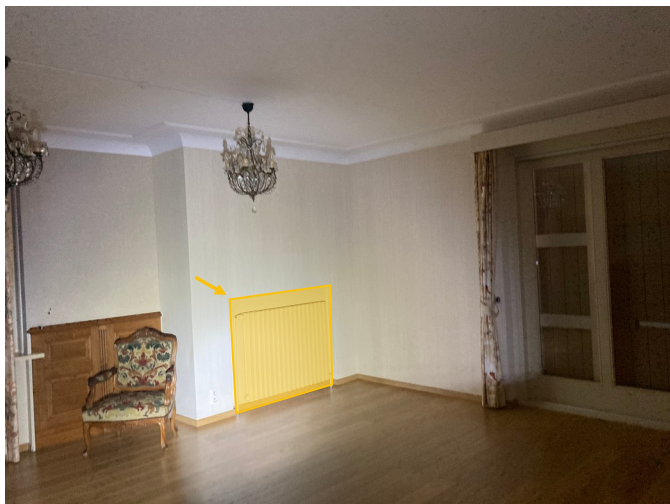
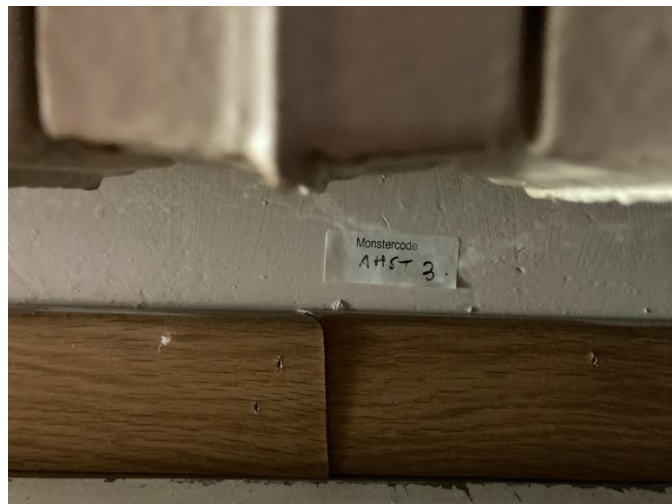
Eindbeoordeling materiaalrisico	Laag materiaalrisico en/of verlaagde kans op vezelvrijgave
Opmerking	De toepassing is volledig afgeschermd van contact met binnenlucht door bedekking met een volledig intacte laag, behang en/of verf. Evenwel aandachtig zijn deze platen niet te beschadigen - pical betreft een niet hechtgebonden asbesttoepassing met een hoge concentratie chrysotiel en amosiet

Gebondenheid	Categorie 2: niet-hechtgebonden met matrix
Asbestsoort (vezeltype)	Amfibool aanwezig, uitgezonderd crocidoliet
Asbestconcentratie	Hoog ($\geq 50\%$)
Afschermingsgraad van het gehele materiaal	Niet stootvaste afscherming
Toestand van het materiaal	Licht beschadigd, licht verweerd. Intact materiaal type Pical – asbestboard of categorie III 'gebondenheid'

#	Type	Referentie	Resultaat
2.1	Puntmonster	AHST3	Amosiet, Chrysotiel

Beschrijving	Plaat (pical / plaat achter radiatoren)
Omgeving	Binnen
Primaire drager	Binnenwand

Asbestmateriaal	Plaat, paneel, tablet - Type Pical
Bindmiddel van asbestmateriaal	Calciumsilicaat (brandwerend - Pical)
Gebondenheid op basis van bindmiddel	Niet-hechtgebonden
Hoeveelheid (oppervlakte - dikte - aantal)	<ul style="list-style-type: none"> • 3,00 m² - 1,00 cm - 8 stuks
Totaal volume	0,24 m ³
Eenvoudig bereikbaar	Ja
Bevestigingswijze	<ul style="list-style-type: none"> • Onbekend
Identificatiemethode	Vaststelling met monstername
Destructieve handeling voor identificatie	Nee
Opmerking	<p>Elke in het asbestattest vermelde hoeveelheid - oppervlakte - afmeting - gewicht is een raming.</p> <p>Er is plaatmateriaal (pical) aanwezig achter radiatoren (thermische isolatie).</p>

Verwijderen

- Zorg voor een veilig beheer. Vermijd het beschadigen van het asbestmateriaal. Controleer de toestand jaarlijks op wijzigingen.

- Eenvoudige handelingen: enkel door erkend asbestverwijderaer
Cfr. VLAREM wetgeving en CODEX Welzijn op het Werk. De voorschriften van de regelgeving dienen strikt opgevolgd te worden bij het verwijderen. Als geheel verwijderen. Deze asbesttoepassing niet beschadigen.
- Hermetische zone (erkend asbestverwijderaer)
Bij de verwijdering blijft de uiteindelijke beoordeling van verwijdermethode bij de saneerder om eventueel op te schalen naar een veiligere methode zoals verwijdering in hermetische zone om aan de wettelijke veiligheidsvoorschriften te voldoen.

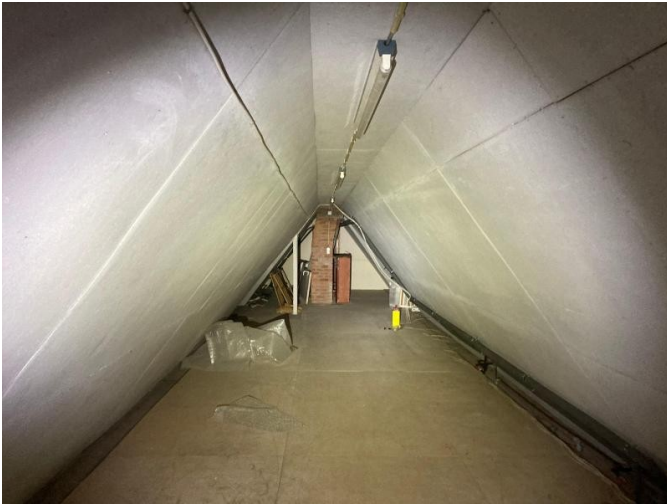
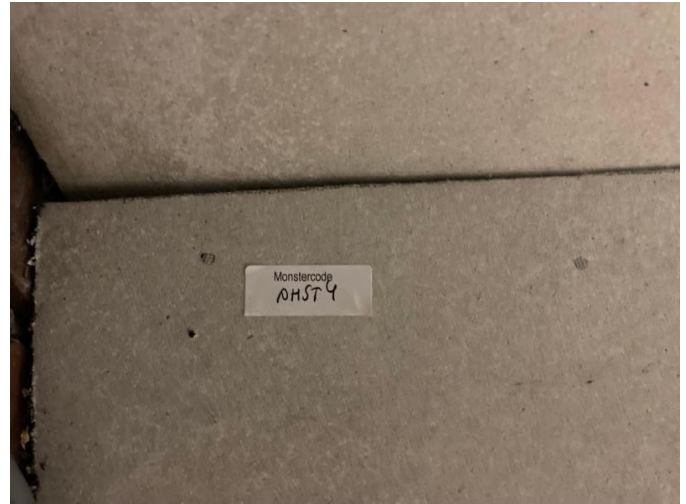
Eindbeoordeling materiaalrisico	Verhoogd materiaalrisico en/of verhoogde kans op vezelvrijgave
---------------------------------	--

Gebondenheid	Categorie 1: hechtgebonden in oorsprong
Asbestsoort (vezeltype)	Amfibool aanwezig, uitgezonderd crocidoliet
Asbestconcentratie	Laag (< 50%)
Afschermingsgraad van het gehele materiaal	Geheel of deels (ook) vrij aan binnenluchtstromen
Toestand van het materiaal	Licht beschadigd, licht verweerd. Intact materiaal type Pical – asbestboard of categorie III 'gebondenheid'

#	Type	Referentie	Resultaat
3.1	Puntmonster	AHST4	Amosiet, Chrysotiel

Beschrijving	Menuiserie (afwerking zolder)
Omgeving	Binnen
Primaire drager	Schuin dak
Asbestmateriaal	Plaat, paneel, tablet - Type Menuiserie
Bindmiddel van asbestmateriaal	Cement

Verwijderen

- Zorg voor een veilig beheer. Vermijd het beschadigen van het asbestmateriaal. Controleer de toestand jaarlijks op wijzigingen.

- Eenvoudige handelingen: mag via doe-het-zelf of door werknemer(s) met opleidingsattest eenvoudige handelingen
Cfr. VLAREM wetgeving en CODEX Welzijn op het Werk. De voorschriften van de regelgeving dienen strikt opgevolgd te worden bij het verwijderen. Als geheel verwijderen. Vermijd elke beschadiging van deze asbesttoepassing. De toestand van de asbesttoepassing dient ongewijzigd te blijven bij en na verwijdering : niet breken, slijpen, kapotslaan, ea.
- Eenvoudige handelingen: enkel door erkend asbestverwijderaar
Indien de platen niet kunnen verwijderd worden zonder deze te beschadigen dan dient men beroep te doen op een erkend asbestverwijderaar voor het verwijderen ervan. Bij de verwijdering blijft de uiteindelijke beoordeling van verwijdermethode bij de saneerder om eventueel op te schalen naar een veiligere methode om aan de wettelijke veiligheidsvoorschriften te voldoen.

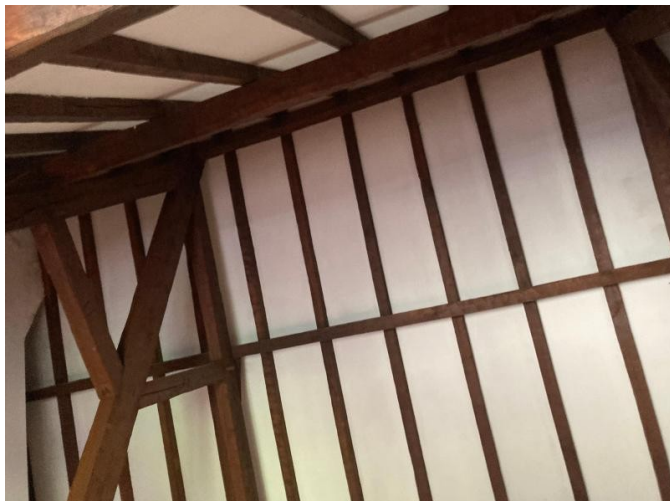
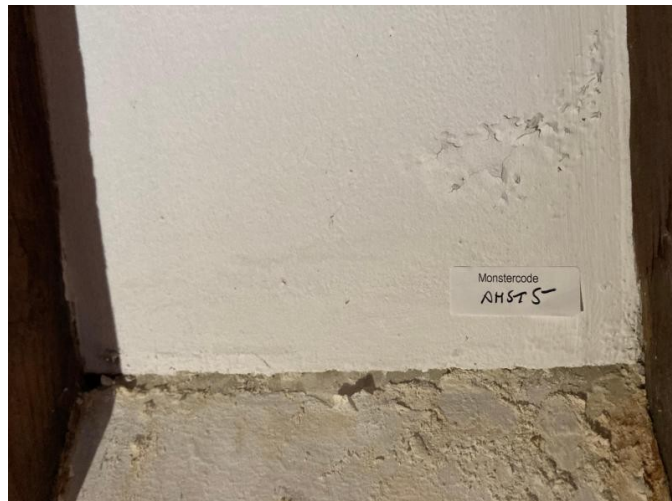
Fiche 4: Menuiserie (afwerking plafond hobbyruimte / onderdak)

Eindbeoordeling materiaalrisico	Verhoogd materiaalrisico en/of verhoogde kans op vezelvrijgave
---------------------------------	--

Gebondenheid	Categorie 1: hechtgebonden in oorsprong
Asbestsoort (vezeltype)	Amfibool aanwezig, uitgezonderd crocidoliet
Asbestconcentratie	Laag (< 50%)
Afschermingsgraad van het gehele materiaal	Geheel of deels (ook) vrij aan binnenluchtstromen
Toestand van het materiaal	Licht beschadigd, licht verweerd. Intact materiaal type Pical – asbestboard of categorie III 'gebondenheid'

#	Type	Referentie	Resultaat
4.1	Puntmonster	AHST5	Amosiet, Chrysotiel

Beschrijving	Menuiserie (afwerking plafond hobbyruimte / onderdak)
Omgeving	Binnen
Primaire drager	Plafond
Asbestmateriaal	Plaat, paneel, tablet - Type Menuiserie

Maatregelen nemen

- Zorg voor een veilig beheer en verwijder dit asbestmateriaal wanneer het bij werken eenvoudig bereikbaar wordt. Controleer de toestand jaarlijks op wijzigingen.

- Eenvoudige handelingen: mag via doe-het-zelf of door werknemer(s) met opleidingsattest eenvoudige handelingen
Cfr. VLAREM wetgeving en CODEX Welzijn op het Werk. De voorschriften van de regelgeving dienen strikt opgevolgd te worden bij het verwijderen. Als geheel verwijderen (verwijdering van bovenaf). Vermijd elke beschadiging van deze asbesttoepassing. De toestand van de asbesttoepassing dient ongewijzigd te blijven bij en na verwijdering: niet breken, slijpen, kapotslaan, ea.

- Eenvoudige handelingen: enkel door erkend asbestverwijderaar
Indien de platen niet kunnen verwijderd worden zonder deze te beschadigen dan dient men beroep te doen op een erkend asbestverwijderaar voor het verwijderen ervan. Bij de verwijdering blijft de uiteindelijke beoordeling van verwijdermethode bij de saneerder om eventueel op te schalen naar een veiligere methode om aan de wettelijke veiligheidsvoorschriften te voldoen.

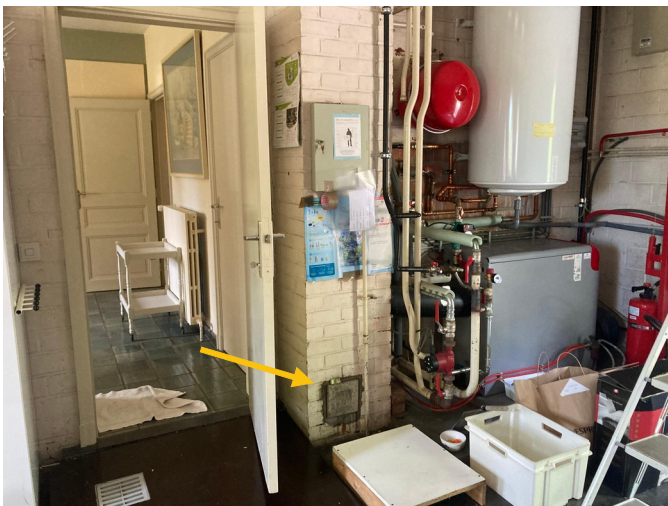
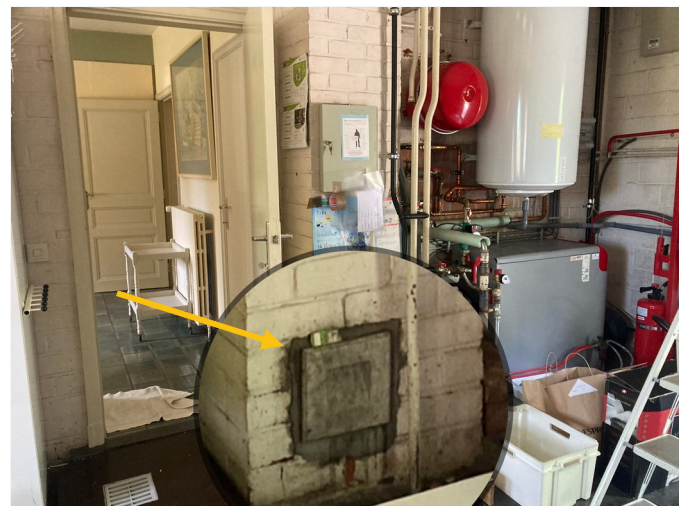
Eindbeoordeling materiaalrisico	Verhoogd materiaalrisico en/of verhoogde kans op vezelvrijgave
---------------------------------	--

Gebondenheid	Categorie 1: hechtgebonden in oorsprong
Asbestsoort (vezeltype)	Crocidoliet aanwezig
Asbestconcentratie	Laag (< 50%)
Afschermingsgraad van het gehele materiaal	Geheel of deels (ook) vrij aan binnenluchtstromen
Toestand van het materiaal	Licht beschadigd, licht verweerd. Intact materiaal type Pical – asbestboard of categorie III 'gebondenheid'

Beschrijving	Roetschuif / inspectieluik (garage)
Omgeving	Binnen
Primaire drager	HVAC infrastructuur en uitrusting
Asbestmateriaal	Brandwerende afsluiting (prefab geheel) - Luik
Bindmiddel van asbestmateriaal	Cement
Gebondenheid op basis van bindmiddel	Hecht
Hoeveelheid (gewicht - aantal)	<ul style="list-style-type: none">• 1,00 kg - 1 stuk
Totaal gewicht	1,00 kg
Eenvoudig bereikbaar	Nee <ul style="list-style-type: none">• Het asbestmateriaal is bedekt (uitgezonderd laag verf, coating, behang, kunststof, textiel) en het wegnemen van het bedekkende materiaal kan niet zonder het bedekkende materiaal te beschadigen.

Maatregelen nemen

- Zorg voor een veilig beheer. Vermijd het beschadigen van het asbestmateriaal. Controleer de toestand jaarlijks op wijzigingen.

- Eenvoudige handelingen: mag via doe-het-zelf of door werknemer(s) met opleidingsattest eenvoudige handelingen
Cfr. VLAREM wetgeving en Codex Welzijn op het werk. Als geheel verwijderen. Niet beschadigen.

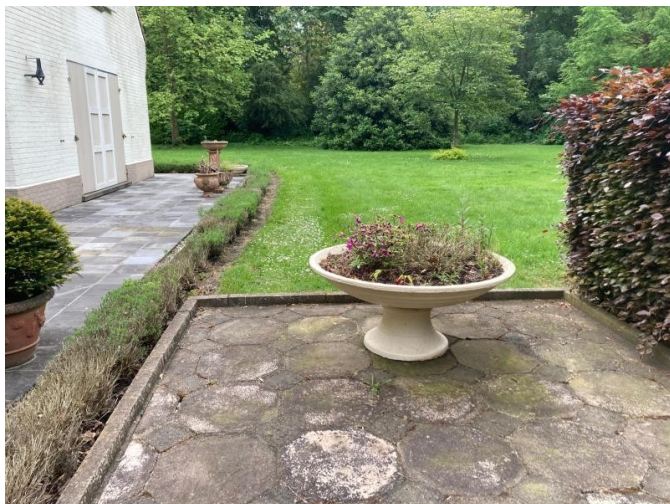
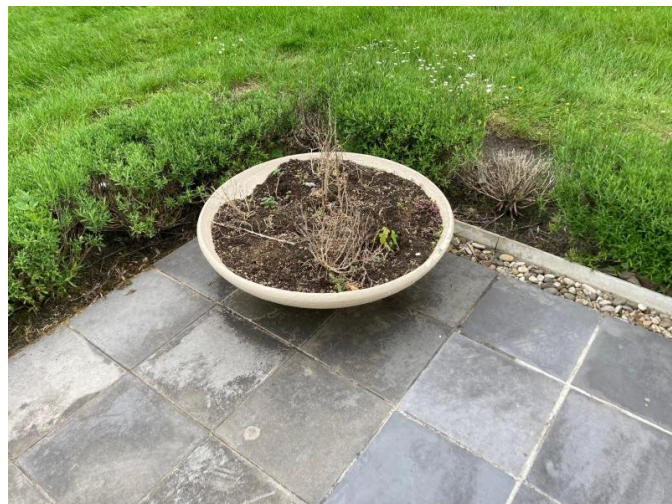
Eindbeoordeling materiaalrisico	Laag materiaalrisico en/of verlaagde kans op vezelvrijgave
---------------------------------	--

Gebondenheid	Categorie 1: hechtgebonden in oorsprong
Asbestsoort (vezeltype)	Crocidoliet aanwezig
Asbestconcentratie	Laag (< 50%)
Afschermingsgraad van het gehele materiaal	Geheel of deels vrij aan de buitenlucht
Toestand van het materiaal	Licht beschadigd, licht verweerd. Intact materiaal type Pical – asbestboard of categorie III 'gebondenheid'

Beschrijving	Bloemenschaal (tuin)
Omgeving	Buiten
Primaire drager	Tuinornament/bloempot
Asbestmateriaal	Bak, reservoir, kuip, bloembak
Bindmiddel van asbestmateriaal	Cement
Gebondenheid op basis van bindmiddel	Hecht
Hoeveelheid (gewicht - aantal)	<ul style="list-style-type: none">• 20,00 kg - 2 stuks
Totaal gewicht	40,00 kg
Eenvoudig bereikbaar	Ja
Bevestigingswijze	<ul style="list-style-type: none">• Los (al dan niet bedekt)
Identificatiemethode	Vaststelling zonder monsternamen

Destructieve handeling voor identificatie	Nee
Opmerking	Elke in het asbestattest vermelde hoeveelheid - oppervlakte - afmeting - gewicht is een raming. Asbestverdacht.

Zorgvuldig beheren

- Zorg voor een veilig beheer. Vermijd het beschadigen van het asbestmateriaal. Controleer de toestand jaarlijks op wijzigingen.

- Eenvoudige handelingen: mag via doe-het-zelf of door werknemer(s) met opleidingsattest eenvoudige handelingen
Cfr. VLAREM wetgeving en Codex Welzijn op het werk. Als geheel verwijderen.

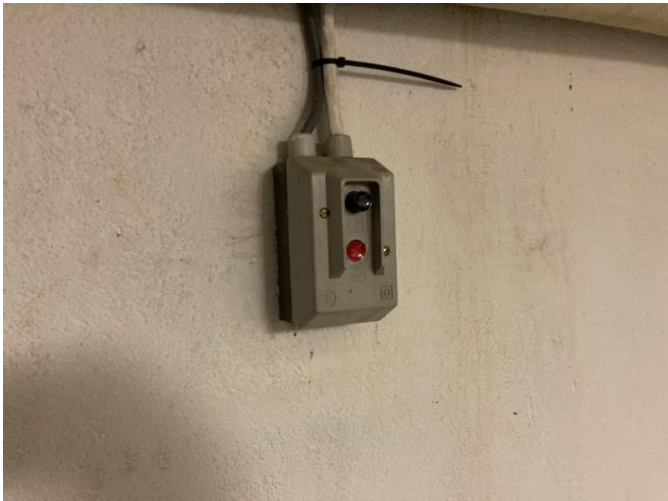
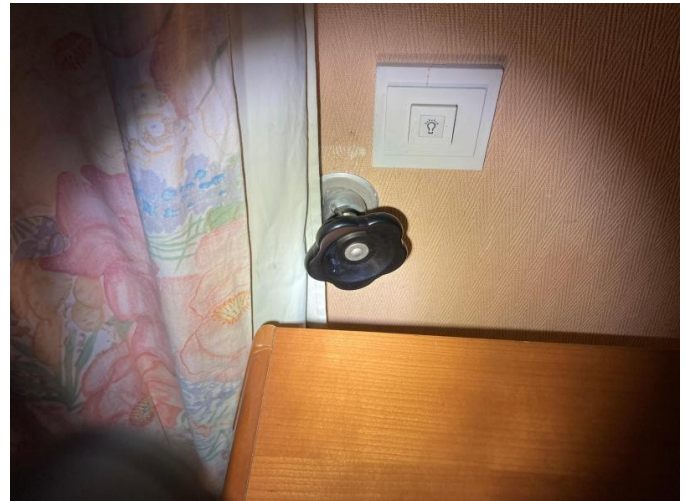
Eindbeoordeling materiaalrisico	Laag materiaalrisico en/of verlaagde kans op vezelvrijgave
---------------------------------	--

Gebondenheid	Categorie 1: hechtgebonden in oorsprong
Asbestsoort (vezeltype)	Crocidoliet aanwezig
Asbestconcentratie	Laag (< 50%)
Afschermingsgraad van het gehele materiaal	Geheel of deels (ook) vrij aan binnenluchtstromen
Toestand van het materiaal	Onbeschadigd, niet verweerd

Beschrijving	Fenolhars / Bakeliet (kelder / slaapkamer / garage)
Omgeving	Binnen
Primaire drager	Communicatie en elektrische infrastructuur en uitrusting
Asbestmateriaal	Plaat, paneel, tablet - Type Bakeliet
Bindmiddel van asbestmateriaal	Kunststof of -hars
Gebondenheid op basis van bindmiddel	Hecht
Hoeveelheid (oppervlakte - dikte - aantal)	• 0,20 m ² - 0,25 cm - 1 stuk
Totaal volume	< 0,001 m ³
Eenvoudig bereikbaar	Ja
Bevestigingswijze	• Geschroefd

Zorgvuldig beheren

- Zorg voor een veilig beheer. Vermijd het beschadigen van het asbestmateriaal. Controleer de toestand jaarlijks op wijzigingen.

- Eenvoudige handelingen: mag via doe-het-zelf of door werknemer(s) met opleidingsattest eenvoudige handelingen
Cfr. VLAREM wetgeving en Codex Welzijn op het werk. Vermijd elke beschadiging.

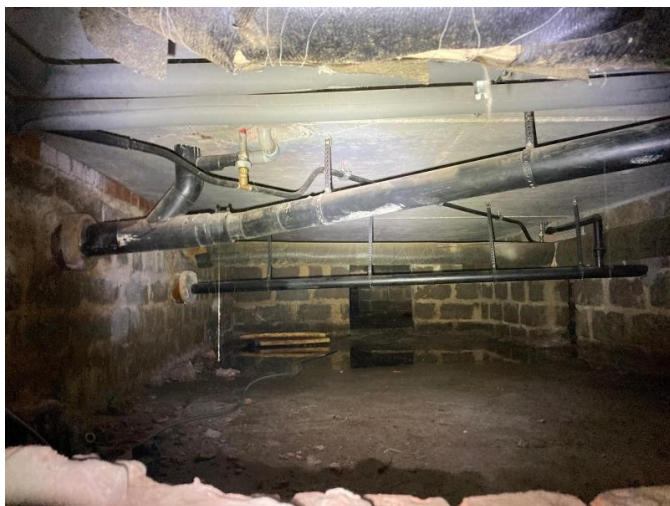
Permanente beperking

Reden: Het onderzoek kan niet uitgevoerd worden binnen de bepalingen van de Welzijnswet

Uitleg van de asbestdeskundige: Een kruipkelder (<1m50) is een permanente onderzoeksbeperking cfr OVAM inspectieprotocol. In de kruipkelder is eveneens thermische leidingisolatie aanwezig.

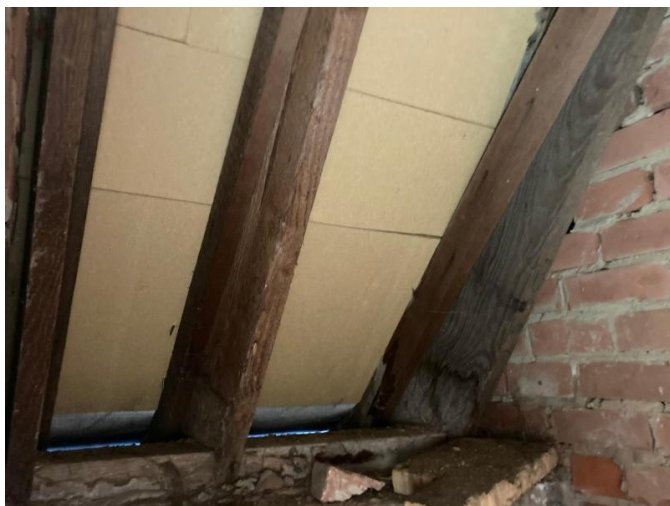
Eigenaar/opdrachtgever legt een gedetailleerde factuur dd. 05/05/2019 voor betreffende vernieuwing van onderdak (na afbraak asbesthoudend onderdak) en vernieuwing dakbedekking (tegelpannen).

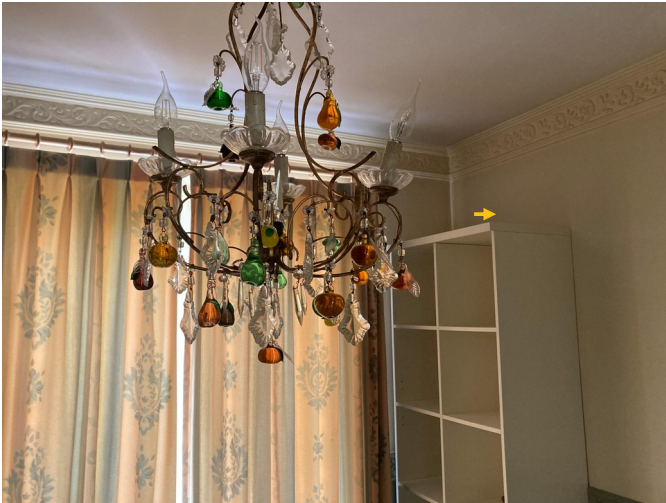
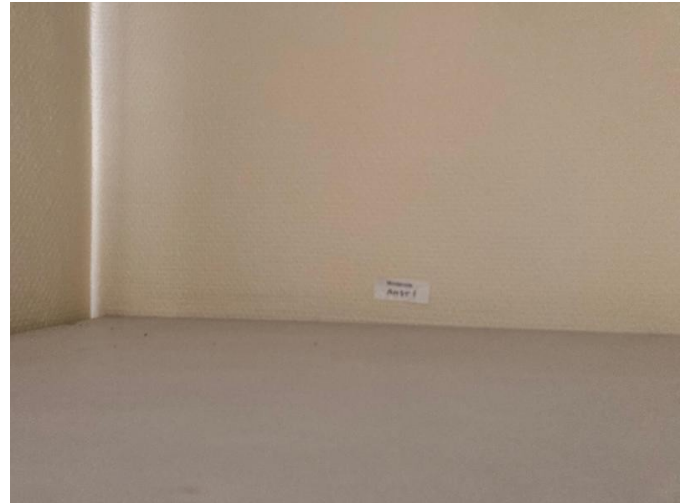
Fiche 10: Muurpleister

Geen asbest

#	Type	Referentie	Resultaat
10.1	Mengmonster	AHST1	Geen asbest

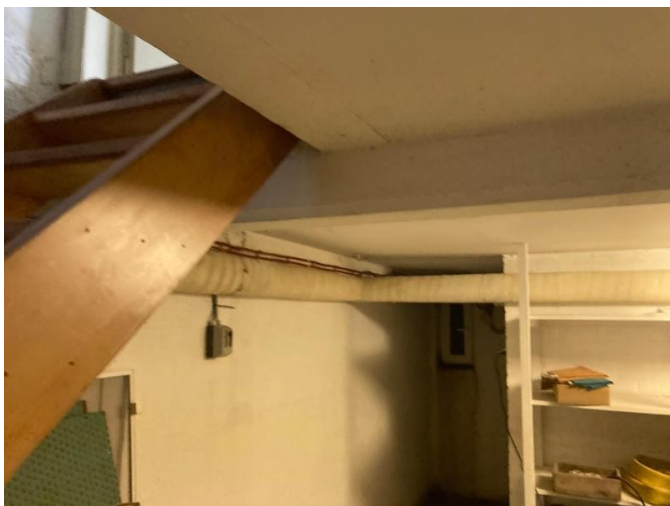
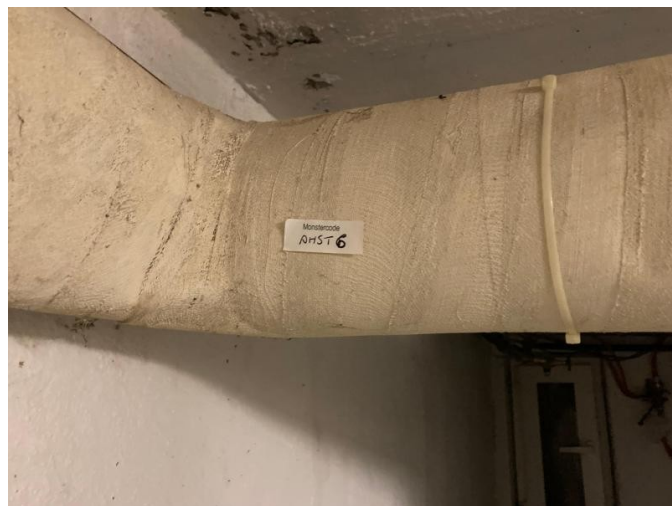
Geen asbest

#	Type	Referentie	Resultaat
11.1	Mengmonster	AHST6	Geen asbest
11.2	Mengmonster	AHST7	Geen asbest

Beschrijving	Thermische leidingisolatie (kelder)
Omgeving	Binnen
Primaire drager	HVAC infrastructuur en uitrusting

Bindmiddel van materiaal	Gips - kalk
Gebondenheid op basis van bindmiddel	Niet-hechtgebonden
Hoeveelheid (lengte - omtrek - dikte - aantal)	<ul style="list-style-type: none"> • 15,00 m - 60,00 cm - 5,00 cm - 1 stuk
Totaal volume	0,45 m ³
Identificatiemethode	Vaststelling met monstername
Destructieve handeling voor identificatie	Nee
Opmerking	Leidingisolatie betreft een isolatiewol onderlaag, karton en een omwikkelde kunststof omhulsel. Het geheel werd bemonsterd en is niet asbesthoudend.

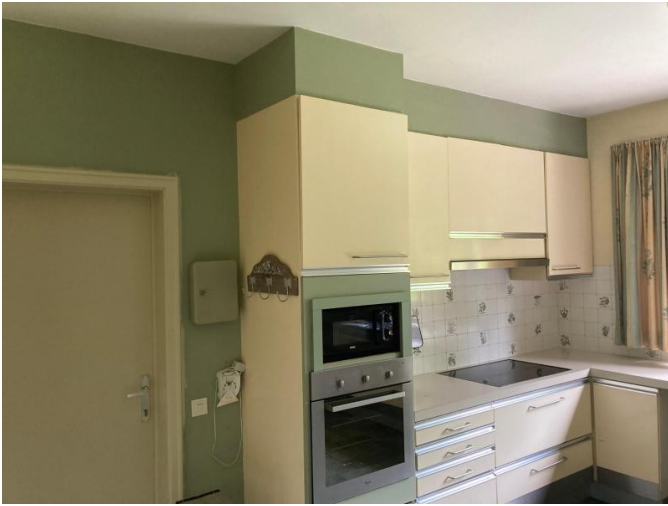
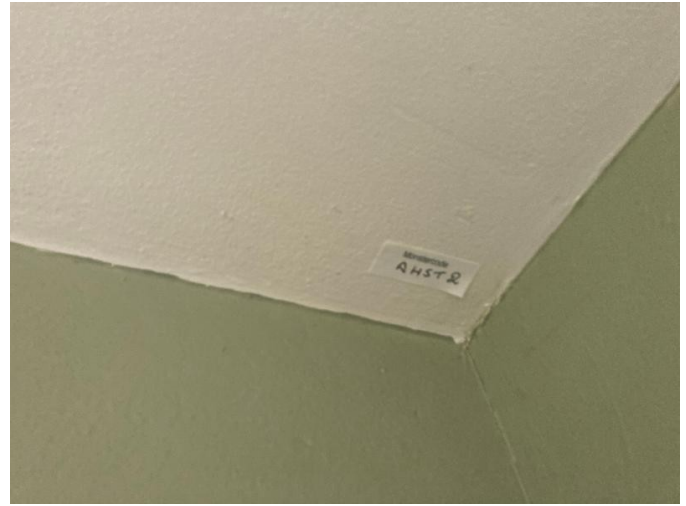
Fiche 12: Plafondpleister

Geen asbest

#	Type	Referentie	Resultaat
12.1	Mengmonster	AHST2	Geen asbest
