Asbestinventarisatetest

Toutefais 14, 9840 De Pinte

Attestnummer : 20240312-000430.000

Uitgegeven op : 12.03.2024

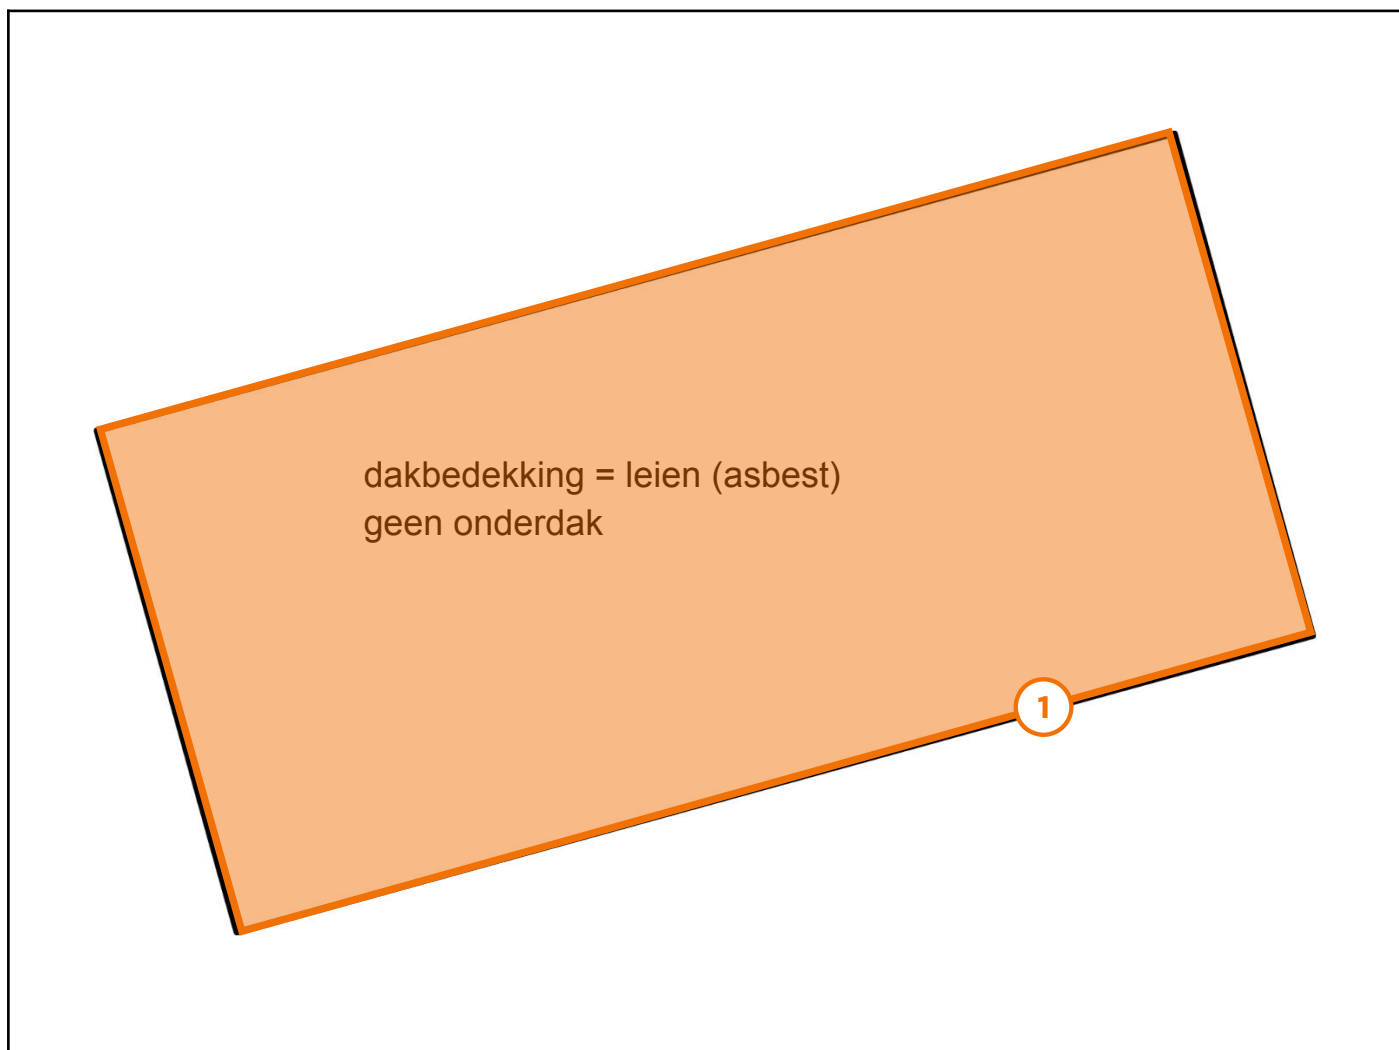
Plan 1.1: Hoofdgebouw

Beschrijving	Type	Actie
1. Leien (dakbedekking hoofdgebouw)	Asbestmateriaal	Verwijderen

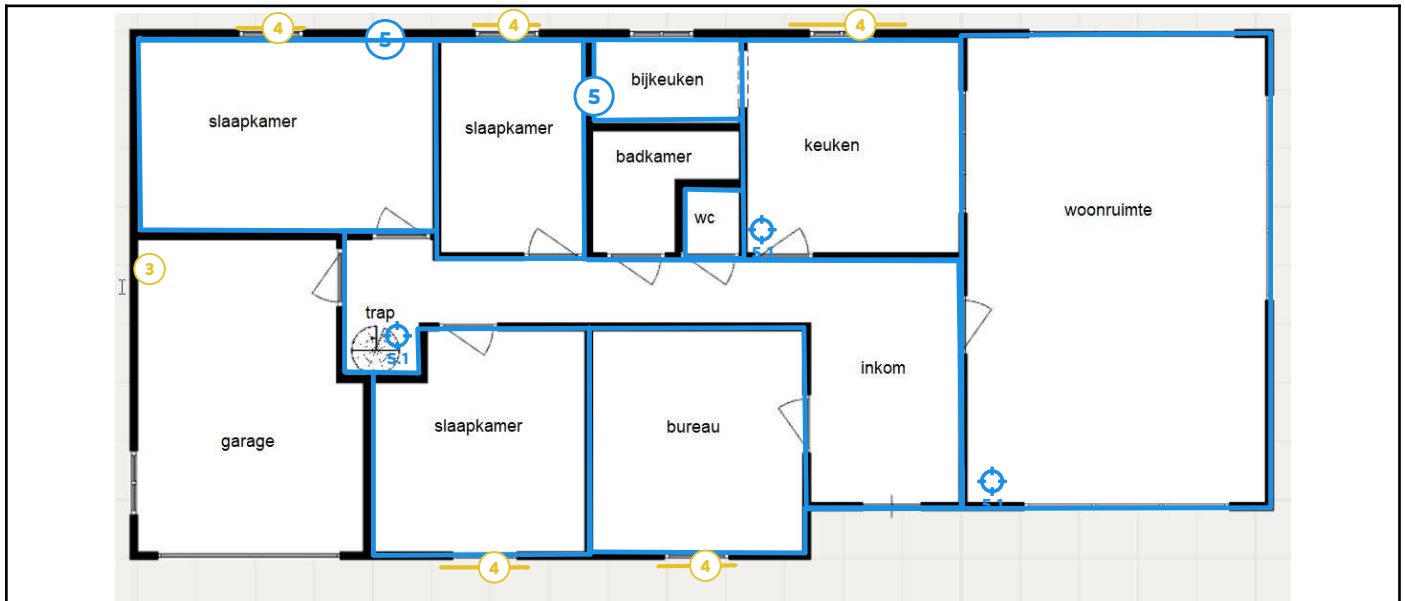
Plan 1.2: Verdieping 0

Beschrijving	Type	Actie
3. Fenolhars / Bakeliet (garage)	Asbestmateriaal	Zorgvuldig beheren
4. Deksteen / tablet	Asbestmateriaal	Zorgvuldig beheren
5. Muurpleister	Geen asbest	-
5.1 Code: AHST1	Mengmonster	-

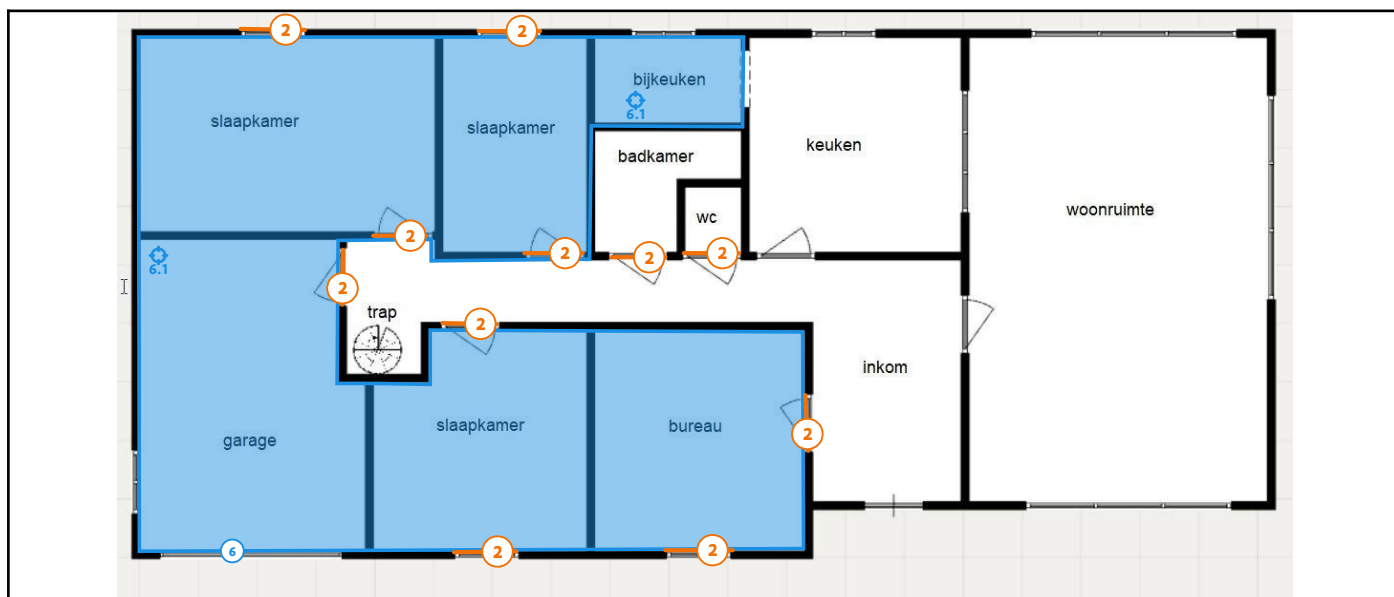
Plan 1.3: Verdieping 0

Beschrijving	Type	Actie
2. Massal vensterbank en dorpels	Asbestmateriaal	Maatregelen nemen
6. plafondpleister	Geen asbest	-
6.1 Code: AHST2	Mengmonster	-

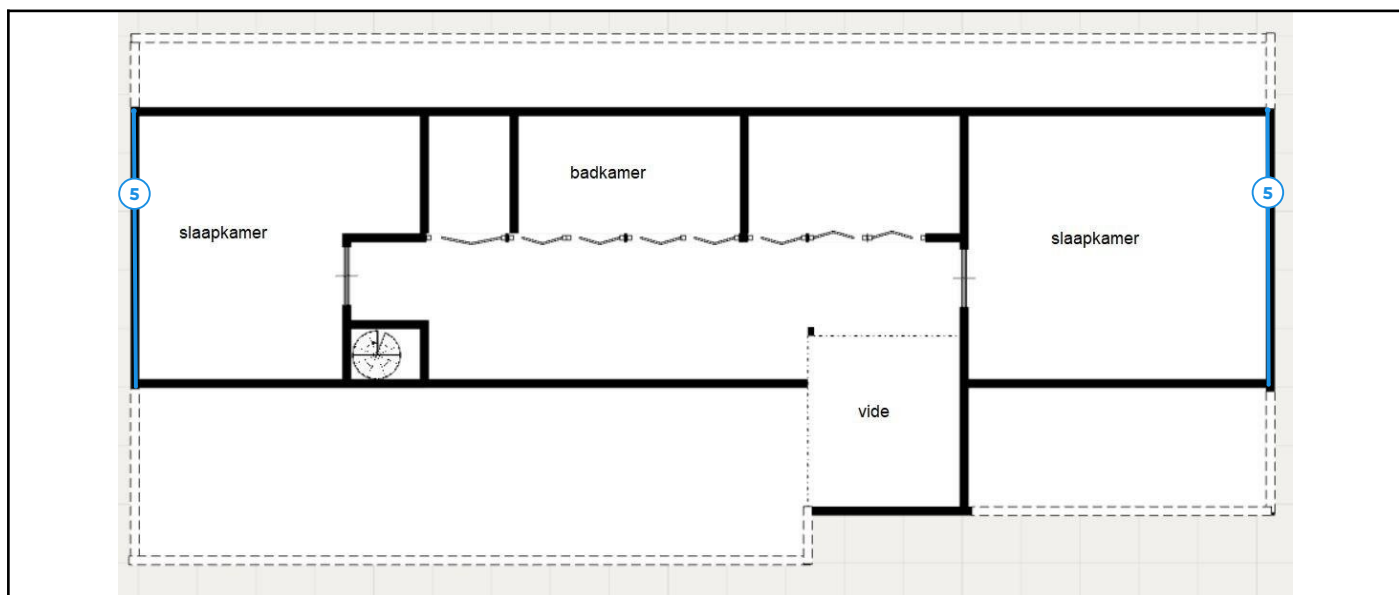
Plan 1.4: Verdieping +1

Beschrijving	Type	Actie
5. Muurpleister	Geen asbest	-

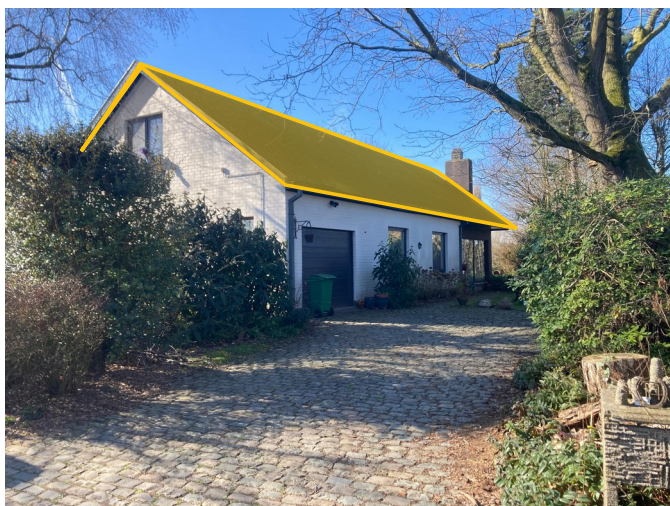
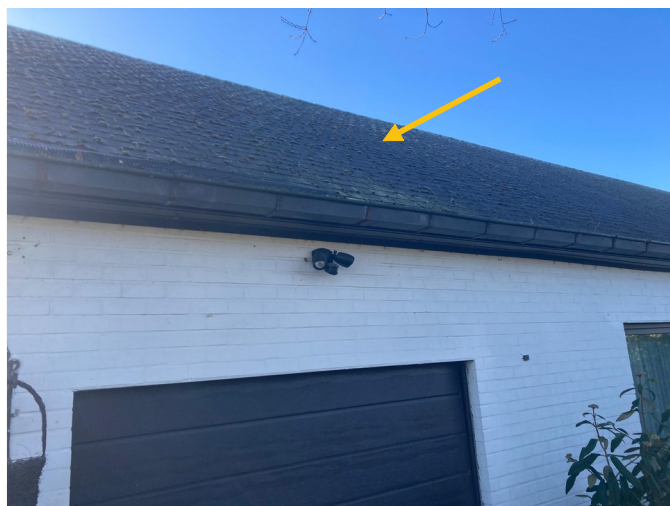
Het asbestmateriaal valt onder de mijlpaal van 2034.

Eindbeoordeling materiaalrisico	Verhoogd materiaalrisico en/of verhoogde kans op vezelvrijgave
Opmerking	Eigenaar/opdrachtgever legt resultaten voor van een analyse van de leien via ECCA (rapport E.22.021908/01 dd. 26/04/2022) met resultaat: asbesthoudend voor chrysotiel / negatief voor crocidoliet.

Gebondenheid	Categorie 1: hechtgebonden in oorsprong
Asbestsoort (vezeltype)	Alleen chrysotiel
Asbestconcentratie	Laag (< 50%)
Afschermingsgraad van het gehele materiaal	Geheel of deels (ook) vrij aan de binnenlucht
Toestand van het materiaal	Matig beschadigd, matig verweerd

Beschrijving	Leien (dakbedekking hoofdgebouw)
Omgeving	Grenst aan binnen- en buitenlucht
Primaire drager	Schuin dak
Asbestmateriaal	Dak- en gevelbekleding - Lei, shingle
Bindmiddel van asbestmateriaal	Cement

Verwijderen

- Zorg voor een veilig beheer. Vermijd het beschadigen van het asbestmateriaal. Controleer de toestand jaarlijks op wijzigingen.
- Hemelwater dat afspoelt van asbestcement daken of gevels kan asbestdeeltjes bevatten. Gebruik het enkel voor gesloten circuits (bv. spoelen toiletten). Reinig na het vervangen van het dak of de gevel de dakgoten en regenwaterput of -ton om asbesthoudend sediment of slib te verwijderen

- Eenvoudige handelingen: mag via doe-het-zelf of door werknemer(s) met opleidingsattest eenvoudige handelingen
Cfr. VLAREM wetgeving en CODEX Welzijn op het Werk. De voorschriften van de regelgeving dienen strikt opgevolgd te worden bij het verwijderen. De toestand van de asbesttoepassing dient ongewijzigd te blijven bij en na verwijdering : niet gooien, breken, slijpen, kapotslaan, ea. Verwijderen kan met handgereedschap (geen werktuigen met hoge snelheid). Vermijd het beschadigen van deze asbesttoepassing.
- Eenvoudige handelingen: enkel door erkend asbestverwijderaar
Indien de leien niet kunnen verwijderd worden zonder deze te beschadigen dan dient men beroep te doen op een erkend asbestverwijderaar voor het verwijderen ervan. Bij de verwijdering blijft de uiteindelijke

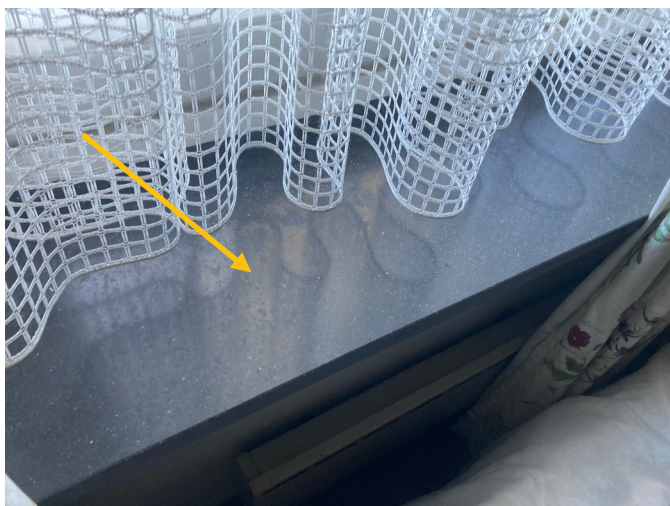
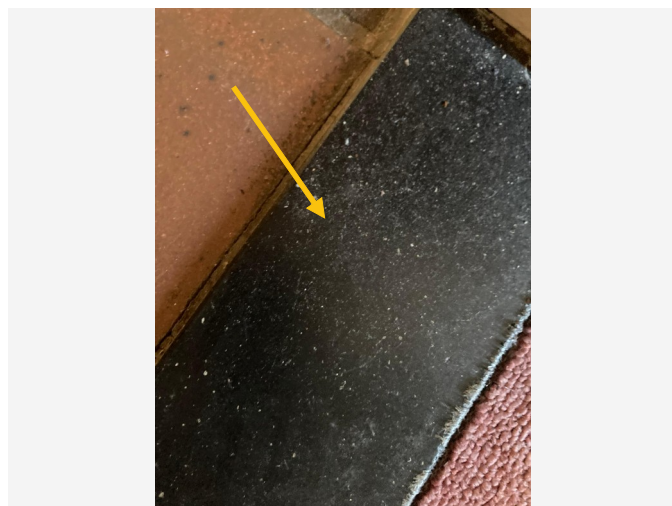
Het asbestmateriaal valt onder de mijlpaal van 2040.

Eindbeoordeling materiaalrisico	Verhoogd materiaalrisico en/of verhoogde kans op vezelvrijgave
---------------------------------	--

Gebondenheid	Categorie 1: hechtgebonden in oorsprong
Asbestsoort (vezeltype)	Crocidoliet aanwezig
Asbestconcentratie	Laag (< 50%)
Afschermingsgraad van het gehele materiaal	Geheel of deels (ook) vrij aan binnenluchtstromen
Toestand van het materiaal	Licht beschadigd, licht verweerd. Intact materiaal type Pical – asbestboard of categorie III 'gebondenheid'

Beschrijving	Massal vensterbank en dorpels
Omgeving	Binnen
Primaire drager	Vloer
Asbestmateriaal	Plaat, paneel, tablet - Type Massal
Bindmiddel van asbestmateriaal	Cement
Gebondenheid op basis van bindmiddel	Hecht
Hoeveelheid (oppervlakte - dikte - aantal)	• 25,00 m ² - 1,00 cm - 11 stuks
Totaal volume	2,75 m ³

Eenvoudig bereikbaar	Nee <ul style="list-style-type: none"> Het asbestmateriaal is bedekt (uitgezonderd laag verf, coating, behang, kunststof, textiel) en het wegnemen van het bedekkende materiaal kan niet zonder het bedekkende materiaal te beschadigen.
Bevestigingswijze	<ul style="list-style-type: none"> Onbekend
Identificatiemethode	Vaststelling zonder monstername
Destructieve handeling voor identificatie	Nee
Opmerking	Er werd massal gebruikt als venstertablet (slaapkamers gelijkvloers en bureau) alsook is er massal aanwezig als dorpel tussen de gang en de verschillende kamers.

Maatregelen nemen

- Zorg voor een veilig beheer. Vermijd het beschadigen van het asbestmateriaal. Controleer de toestand jaarlijks op wijzigingen.

- Eenvoudige handelingen: mag via doe-het-zelf of door werknemer(s) met opleidingsattest eenvoudige handelingen
Cfr. VLAREM wetgeving en CODEX Welzijn op het Werk. De voorschriften van de regelgeving dienen strikt opgevolgd te worden bij het verwijderen. De toestand van de asbesttoepassing dient ongewijzigd te blijven bij en na verwijdering. Vermijd het beschadigen van deze asbesttoepassing. Afvoeren als asbesthoudend afval.
- Eenvoudige handelingen: enkel door erkend asbestverwijderaar
Indien de asbesttoepassing niet verwijderd kan worden zonder deze te beschadigen dan dient men beroep te doen op een erkend asbestverwijderaar voor het verwijderen ervan. Bij de verwijdering blijft de uiteindelijke beoordeling van verwijdermethode bij de saneerder om eventueel op te schalen naar een veiligere methode om aan de wettelijke veiligheidsvoorschriften te voldoen.

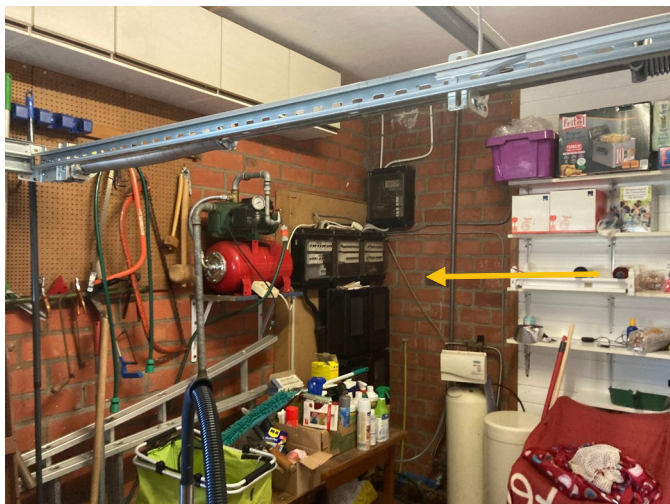
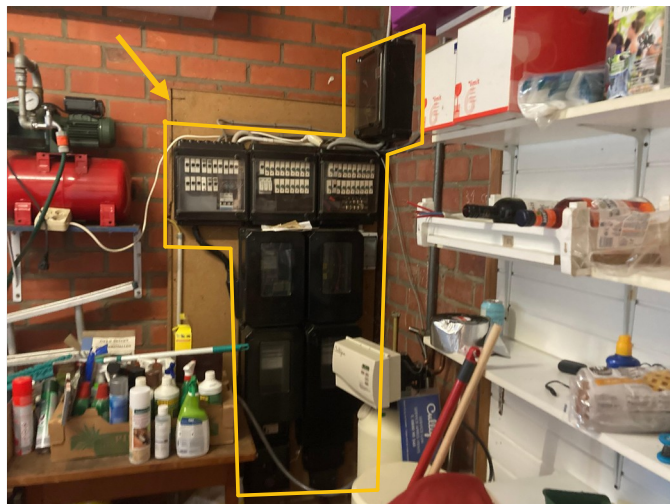
Het asbestmateriaal valt onder de mijlpaal van 2040.

Eindbeoordeling materiaalrisico	Laag materiaalrisico en/of verlaagde kans op vezelvrijgave
---------------------------------	--

Gebondenheid	Categorie 1: hechtgebonden in oorsprong
Asbestsoort (vezeltype)	Crocidoliet aanwezig
Asbestconcentratie	Laag (< 50%)
Afschermingsgraad van het gehele materiaal	Geheel of deels (ook) vrij aan binnenluchtstromen
Toestand van het materiaal	Onbeschadigd, niet verweerd

Beschrijving	Fenolhars / Bakeliet (garage)
Omgeving	Binnen
Primaire drager	Communicatie en elektrische infrastructuur en uitrusting
Asbestmateriaal	Plaat, paneel, tablet - Type Bakeliet
Bindmiddel van asbestmateriaal	Kunststof of -hars
Gebondenheid op basis van bindmiddel	Hecht
Hoeveelheid (oppervlakte - dikte - aantal)	• 2,00 m ² - 0,20 cm - 1 stuk
Totaal volume	0,004 m ³
Eenvoudig bereikbaar	Ja
Bevestigingswijze	• Geschroefd
Identificatiemethode	Vaststelling zonder monsternamen

Zorgvuldig beheren

- Zorg voor een veilig beheer. Vermijd het beschadigen van het asbestmateriaal. Controleer de toestand jaarlijks op wijzigingen.

- Eenvoudige handelingen: mag via doe-het-zelf of door werknemer(s) met opleidingsattest eenvoudige handelingen
Cfr. Vlarewetgeving en Codex Welzijn op het werk. Als geheel verwijderen. Vermijd elke beschadiging. Netbeheerder contacteren waar nodig.

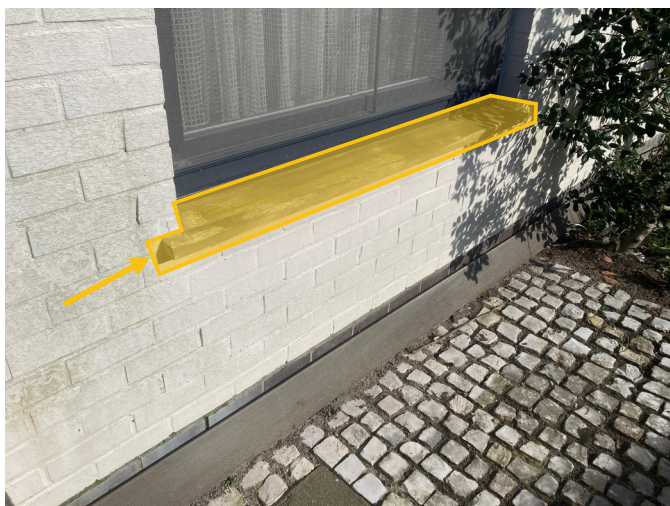
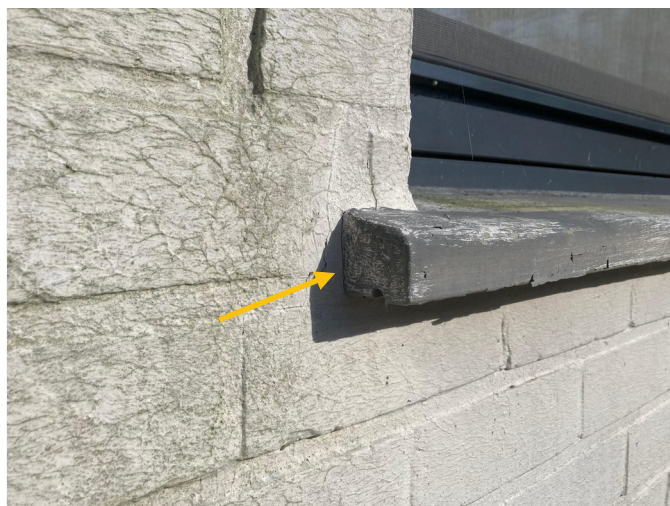
Het asbestmateriaal valt onder de mijlpaal van 2040.

Eindbeoordeling materiaalisico	Laag materiaalisico en/of verlaagde kans op vezelvrijgave
--------------------------------	---

Gebondenheid	Categorie 1: hechtgebonden in oorsprong
Asbestsoort (vezeltype)	Crocidoliet aanwezig
Asbestconcentratie	Laag (< 50%)
Afschermingsgraad van het gehele materiaal	Geheel of deels vrij aan de buitenlucht
Toestand van het materiaal	Licht beschadigd, licht verweerd. Intact materiaal type Pical – asbestboard of categorie III 'gebondenheid'

Beschrijving	Deksteen / tablet
Omgeving	Buiten
Primaire drager	Wandopening verticaal (raam, deur, ...)
Asbestmateriaal	Deksteen, muurkap - Vol
Bindmiddel van asbestmateriaal	Cement
Gebondenheid op basis van bindmiddel	Hecht
Hoeveelheid (oppervlakte - dikte - aantal)	<ul style="list-style-type: none">0,25 m² - 2,00 cm - 4 stuks0,35 m² - 2,00 cm - 1 stuk
Totaal volume	0,027 m ³

Eenvoudig bereikbaar	Nee <ul style="list-style-type: none"> Het asbestmateriaal is bedekt (uitgezonderd laag verf, coating, behang, kunststof, textiel) en het wegnemen van het bedekkende materiaal kan niet zonder het bedekkende materiaal te beschadigen.
Bevestigingswijze	<ul style="list-style-type: none"> Verlijmd, ingegoten, versmeerd
Identificatiemethode	Vaststelling zonder monsternamen
Destructieve handeling voor identificatie	Nee
Opmerking	Elke in het asbestattest vermelde hoeveelheid - oppervlakte - afmeting - gewicht is een raming

Zorgvuldig beheren

- Zorg voor een veilig beheer. Vermijd het beschadigen van het asbestmateriaal. Controleer de toestand jaarlijks op wijzigingen.

- Eenvoudige handelingen: mag via doe-het-zelf of door werknemer(s) met opleidingsattest eenvoudige handelingen
Cfr. VLAREM wetgeving en CODEX Welzijn op het Werk. De voorschriften van de regelgeving dienen strikt opgevolgd te worden bij het verwijderen. Vermijd het beschadigen van deze asbesttoepassing. De toestand van de asbesttoepassing dient ongewijzigd te blijven bij en na verwijdering. Afvoeren als asbesthoudend afval.
- Eenvoudige handelingen: enkel door erkend asbestverwijderaar
Indien de asbesttoepassing niet verwijderd kan worden zonder deze te beschadigen dan dient men beroep te doen op een erkend asbestverwijderaar voor het verwijderen ervan. Bij de verwijdering blijft de uiteindelijke beoordeling van verwijdermethode bij de saneerder om eventueel op te schalen naar een veiligere methode om aan de wettelijke veiligheidsvoorschriften te voldoen.

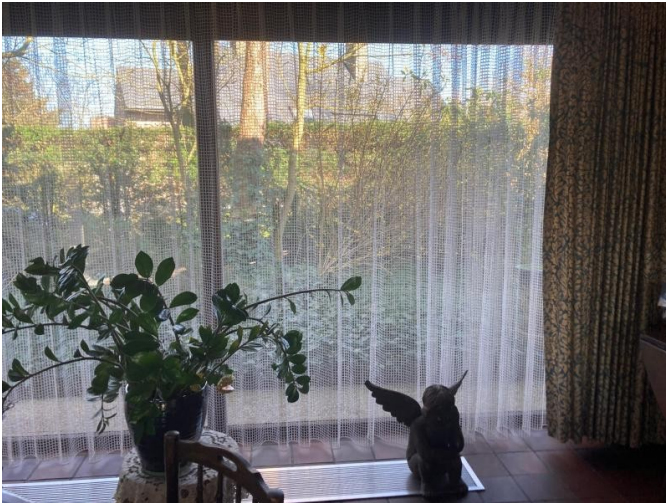
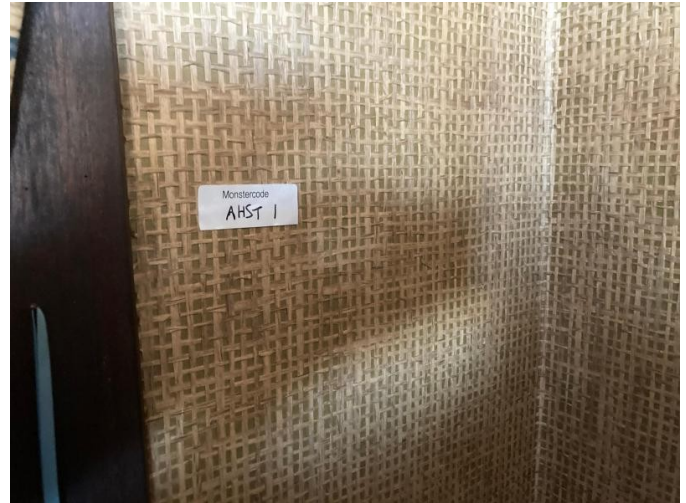
Fiche 5: Muurpleister

Geen asbest

#	Type	Referentie	Resultaat
5.1	Mengmonster	AHST1	Geen asbest

Beschrijving	Muurpleister
Omgeving	Binnen
Primaire drager	Binnenwand

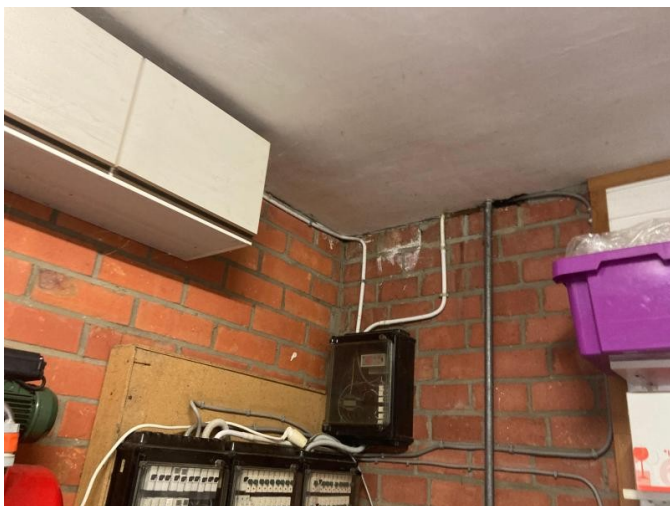
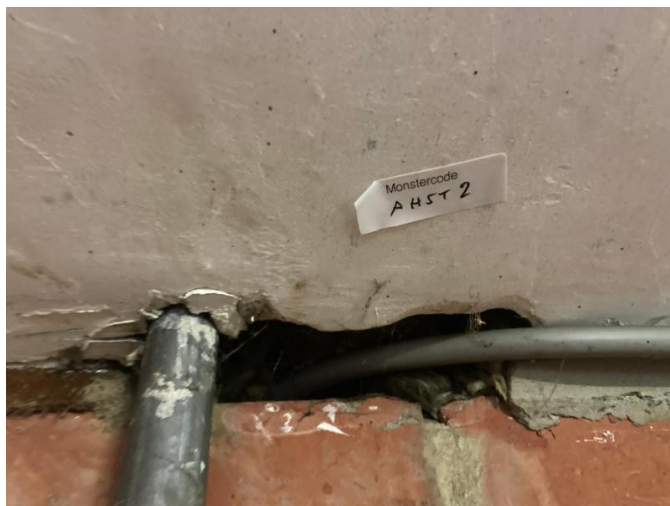
Fiche 6: plafondpleister

Geen asbest

#	Type	Referentie	Resultaat
6.1	Mengmonster	AHST2	Geen asbest

Beschrijving	plafondpleister
Omgeving	Binnen
Primaire drager	Plafond
Bindmiddel van materiaal	Gips - kalk
