Asbestinventarisatetest

della Failledreef 32, 9800 Deinze

Attestnummer : 20231214-000435.000

Niet-asbestveilig

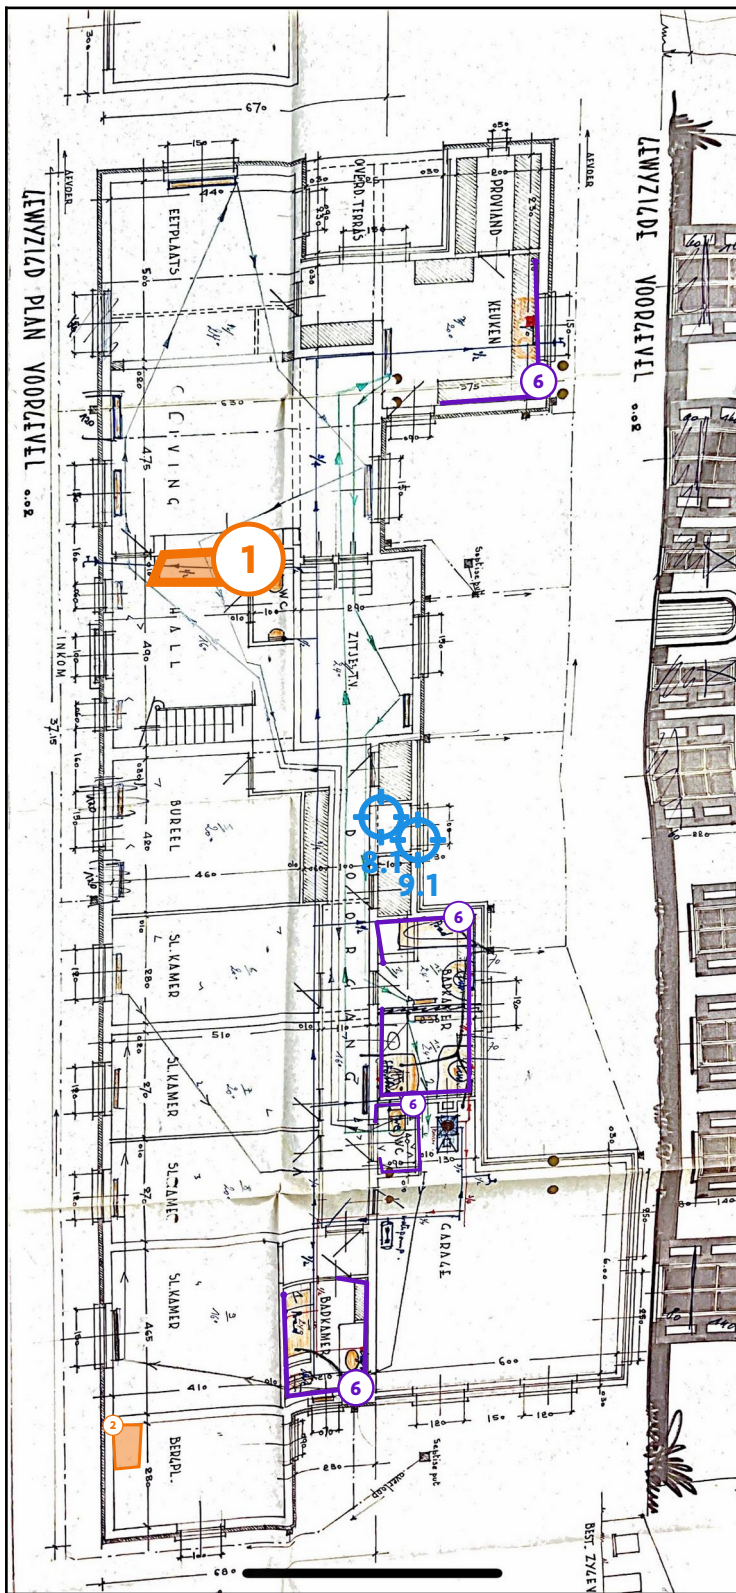
Plan 1.1: Gelijksvloer

1. Asbestcement plaat schouw	Asbestmateriaal	Verwijderen
2. Asbestcement plaat	Asbestmateriaal	Verwijderen
6. Lijm achter faience tegels	Advies	-
8. Pleisterwerk plafond	Geen asbest	-
8.1 Code: MM02	Mengmonster	-
9. Pleisterwerk muur	Geen asbest	-
9.1 Code: MM01	Mengmonster	-

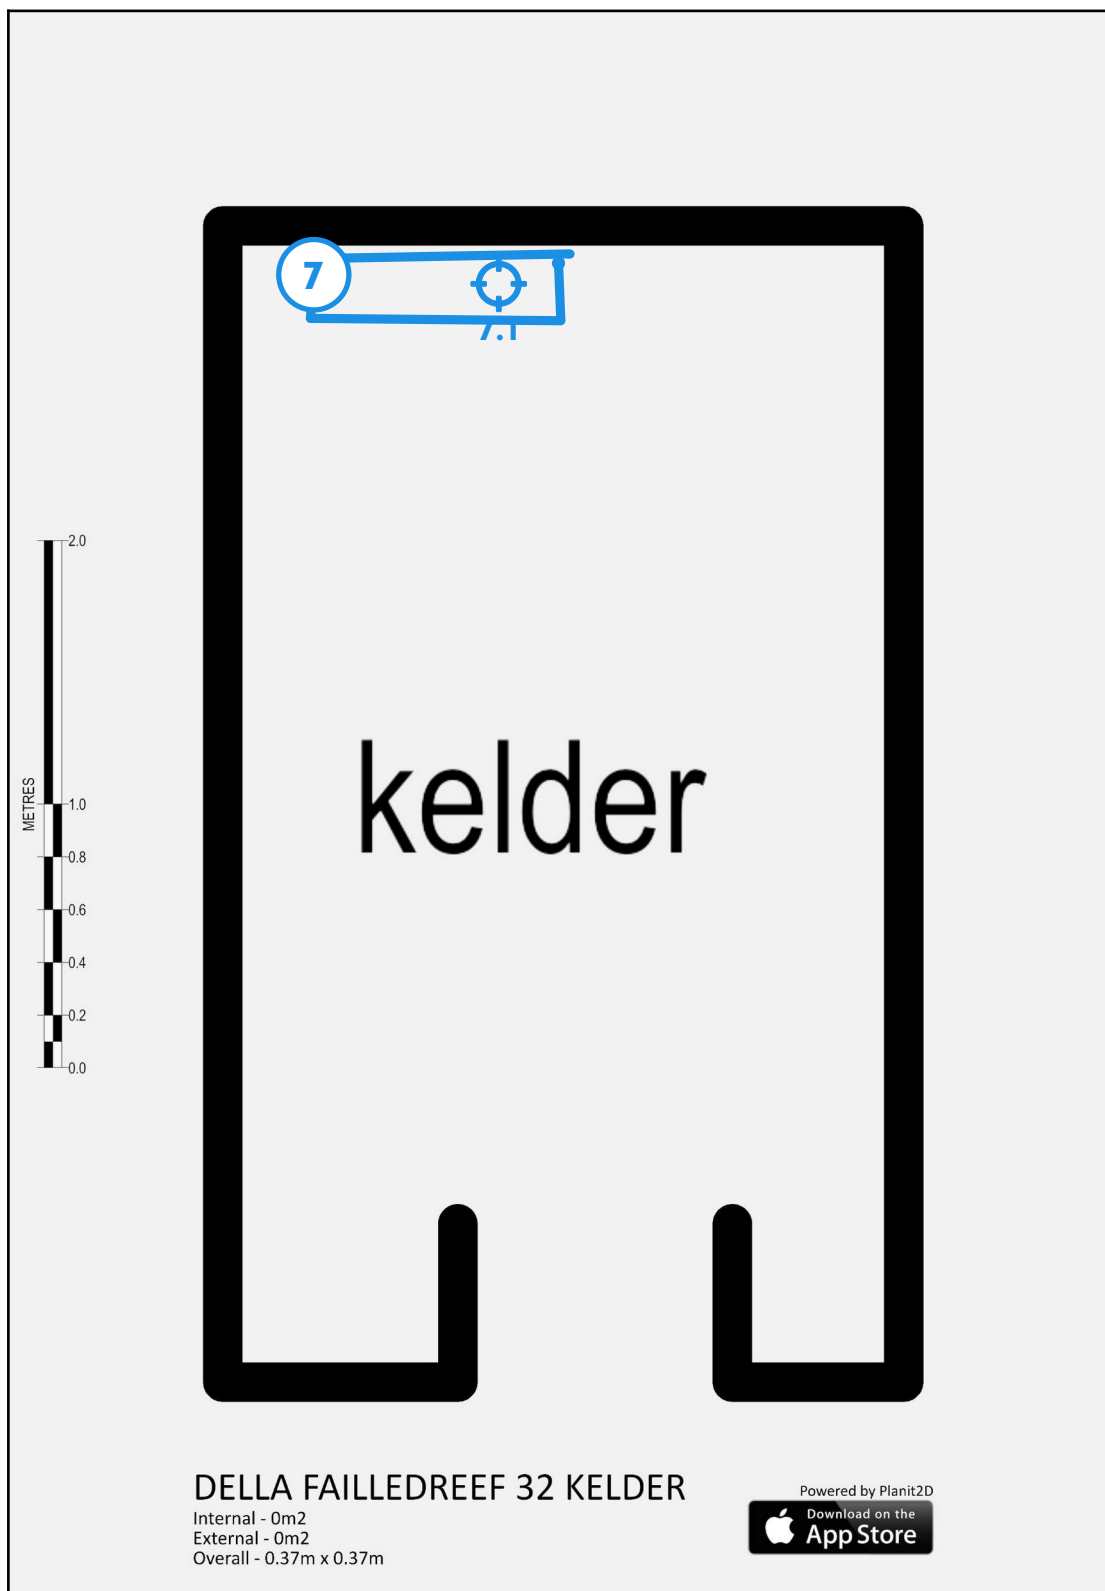
Plan 1.2: Kelder

7. Karton leiding	Geen asbest	-
7.1 Code: MM04	Puntmonster	-

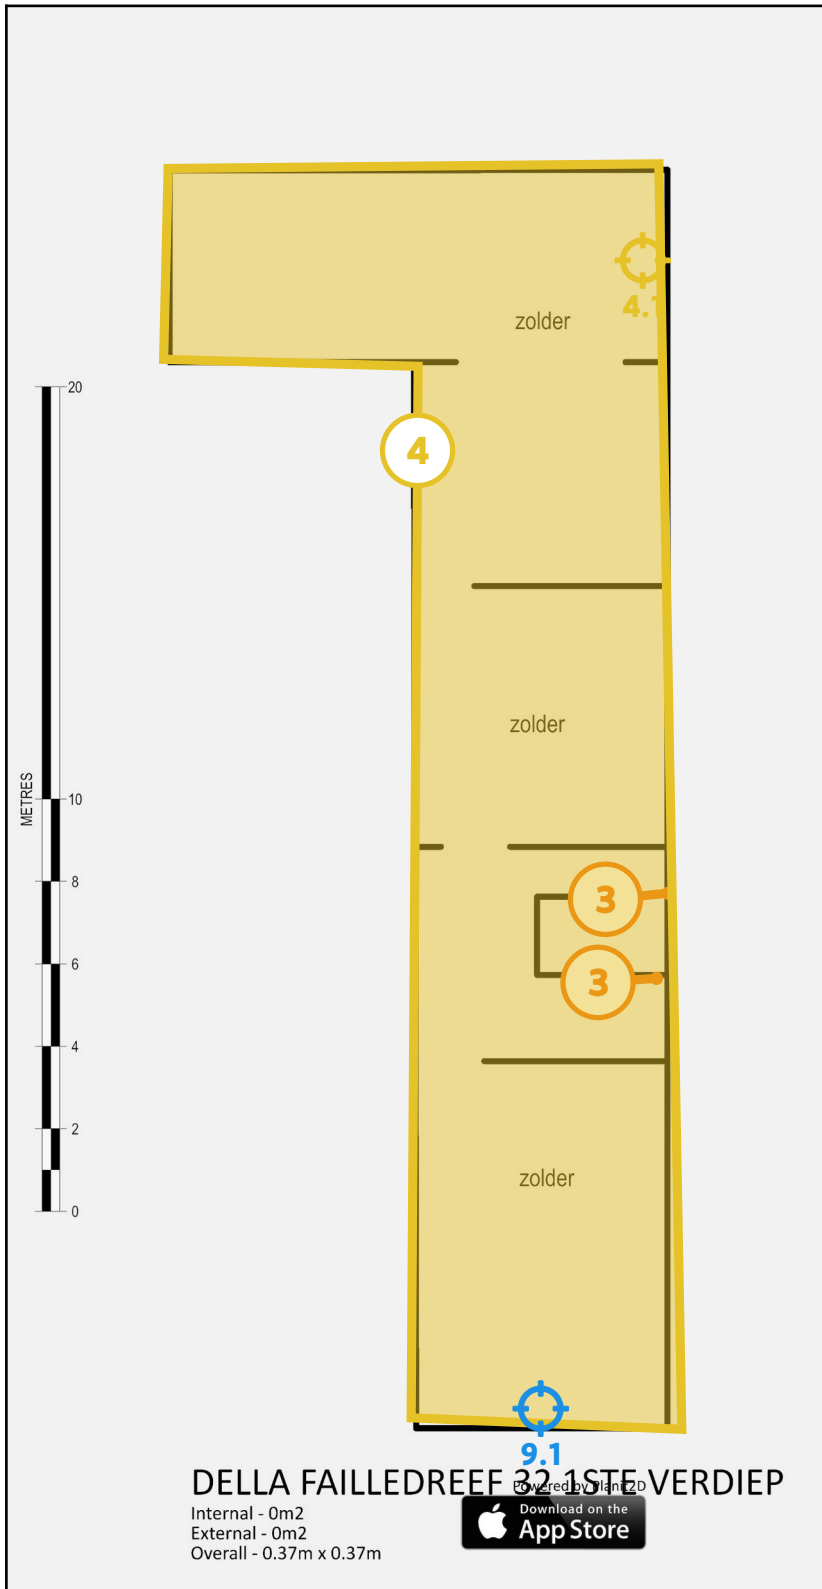
Plan 1.3: Zolder

3. Imitatie lei	Asbestmateriaal	Verwijderen
4. Onderdakplaten	Asbestmateriaal	Zorgvuldig beheren
4.1 Code: MM03	Puntmonster	-
9. Pleisterwerk muur	Geen asbest	-
9.1 Code: MM01	Mengmonster	-

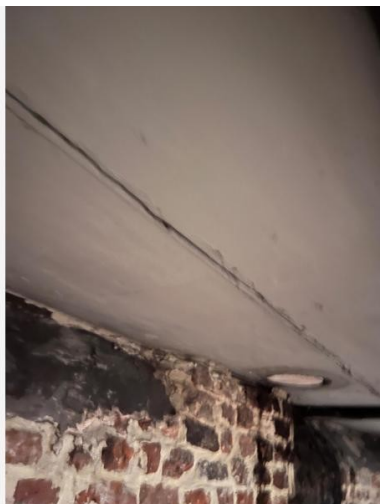
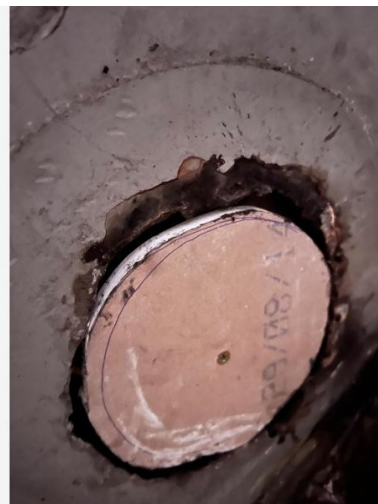
Eindbeoordeling materiaalrisico	Verhoogd materiaalrisico en/of verhoogde kans op vezelvrijgave
---------------------------------	--

Gebondenheid	Categorie 1: hechtgebonden in oorsprong
Asbestsoort (vezeltype)	Crocidoliet aanwezig
Asbestconcentratie	Laag (< 50%)
Afschermingsgraad van het gehele materiaal	Geheel of deels (ook) vrij aan de binnenlucht
Toestand van het materiaal	Licht beschadigd, licht verweerd. Intact materiaal type Pical – asbestboard of categorie III 'gebondenheid'

Beschrijving	Asbestcement plaat schouw
Omgeving	Binnen
Primaire drager	Ruimteverwarming
Asbestmateriaal	Rookgaskanaal
Bindmiddel van asbestmateriaal	Cement
Gebondenheid op basis van bindmiddel	Hecht
Hoeveelheid (lengte - omtrek - dikte - aantal)	• 3,00 m - 60,00 cm - 2,00 cm - 1 stuk
Totaal volume	0,036 m ³

Verwijderen

- Zorg voor een veilig beheer. Vermijd het beschadigen van het asbestmateriaal. Controleer de toestand jaarlijks op wijzigingen.

- Eenvoudige handelingen: mag via doe-het-zelf of door werknemer(s) met opleidingsattest eenvoudige handelingen
Indien het asbestverdachte materiaal zoals in voorkomend geval AC plaat, volledig intact is en er geen vrije asbestvezels zichtbaar zijn, voorziet de wet geen verplichting om deze asbestverdachte toepassing te laten verwijderen door een firma met een opleidingsattest eenvoudige handelingen. U mag, in principe, deze asbesttoepassing zelf verwijderen met in achtneming van de nodige veiligheidsmaatregelen om uzelf en uw omgeving te beschermen. Tijdens het verwijderen van de asbesttoepassing moet het materiaal intact blijven.

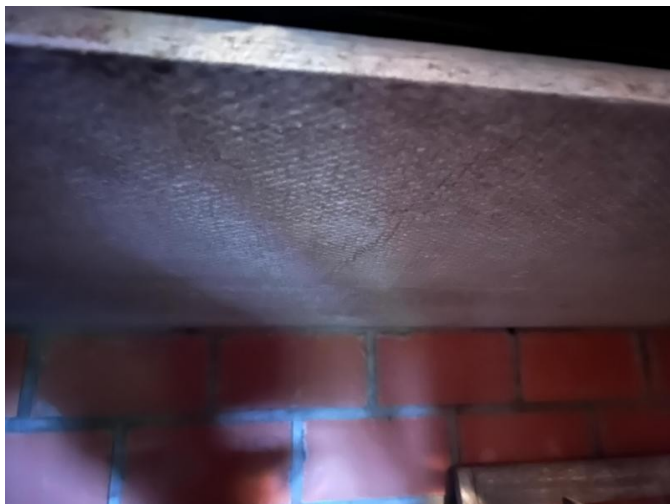
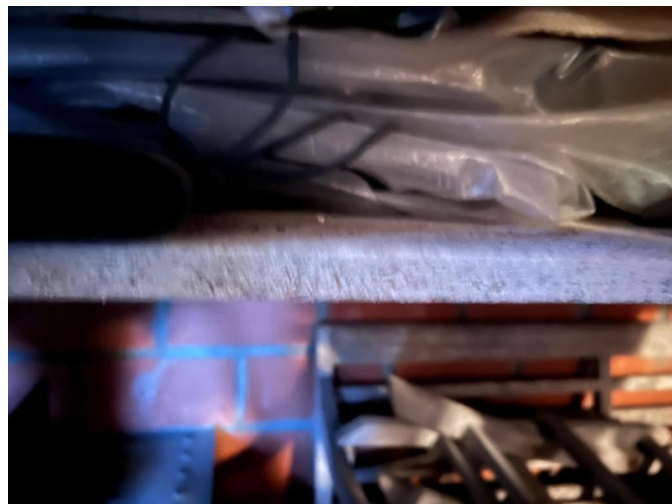
Eindbeoordeling materiaalrisico	Verhoogd materiaalrisico en/of verhoogde kans op vezelvrijgave
---------------------------------	--

Gebondenheid	Categorie 1: hechtgebonden in oorsprong
Asbestsoort (vezeltype)	Crocidoliet aanwezig
Asbestconcentratie	Laag (< 50%)
Afschermingsgraad van het gehele materiaal	Geheel of deels (ook) vrij aan de binnenlucht
Toestand van het materiaal	Licht beschadigd, licht verweerd. Intact materiaal type Pical – asbestboard of categorie III 'gebondenheid'

Beschrijving	Asbestcement plaat
Omgeving	Binnen
Primaire drager	Inrichting (meubilair, ...)
Asbestmateriaal	Verloren bekisting - Plaat
Bindmiddel van asbestmateriaal	Cement
Gebondenheid op basis van bindmiddel	Hecht
Hoeveelheid (oppervlakte - aantal)	• 2,00 m ² - 1 stuk
Totale oppervlakte	2,00 m ²

Verwijderen

- Zorg voor een veilig beheer. Vermijd het beschadigen van het asbestmateriaal. Controleer de toestand jaarlijks op wijzigingen.

- Eenvoudige handelingen: mag via doe-het-zelf of door werknemer(s) met opleidingsattest eenvoudige handelingen
Indien het asbestverdachte materiaal zoals in voorkomend geval Asbestcement plaat, volledig intact is en er geen vrije asbestvezels zichtbaar zijn, voorziet de wet geen verplichting om deze asbestverdachte toepassing te laten verwijderen door een firma met een opleidingsattest eenvoudige handelingen. U mag, in principe, deze asbesttoepassing zelf verwijderen met in achtneming van de nodige veiligheidsmaatregelen om Uzelf en uw omgeving te beschermen. Tijdens het verwijderen van de asbesttoepassing moet het materiaal intact blijven.

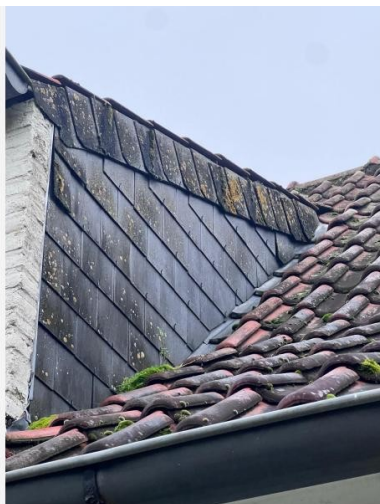
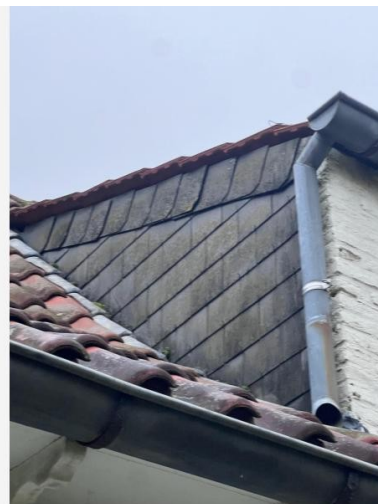
Eindbeoordeling materiaalisico	Laag materiaalisico en/of verlaagde kans op vezelvrijgave
--------------------------------	---

Gebondenheid	Categorie 1: hechtgebonden in oorsprong
Asbestsoort (vezeltype)	Crocidoliet aanwezig
Asbestconcentratie	Laag (< 50%)
Afschermingsgraad van het gehele materiaal	Geheel of deels vrij aan de buitenlucht
Toestand van het materiaal	Licht beschadigd, licht verweerd. Intact materiaal type Pical – asbestboard of categorie III 'gebondenheid'

Beschrijving	Imitatie lei
Omgeving	Buiten
Primaire drager	Schuin dak
Asbestmateriaal	Dak- en gevelbekleding - Lei, shingle
Bindmiddel van asbestmateriaal	Cement
Gebondenheid op basis van bindmiddel	Hecht

Verwijderen

- Zorg voor een veilig beheer. Vermijd het beschadigen van het asbestmateriaal. Controleer de toestand jaarlijks op wijzigingen.

- Eenvoudige handelingen: mag via doe-het-zelf of door werknemer(s) met opleidingsattest eenvoudige handelingen
 - 1. dakleien mogen niet breken of beschadigd worden (nooit gooien of breken)
 - 2. besproei de leien met speciaal fixeermiddel (per keer +- 5m²)
 - 3. bevestigingsnagel daklei losmaken d.m.v. klauwhamer met blokje hout eronder om beschadiging te vermijden
 - 4. dakleien één voor één losmaken
 - 5. dakleien één voor één voorzichtig stapelen in een asbestafvalzak (niet breken)

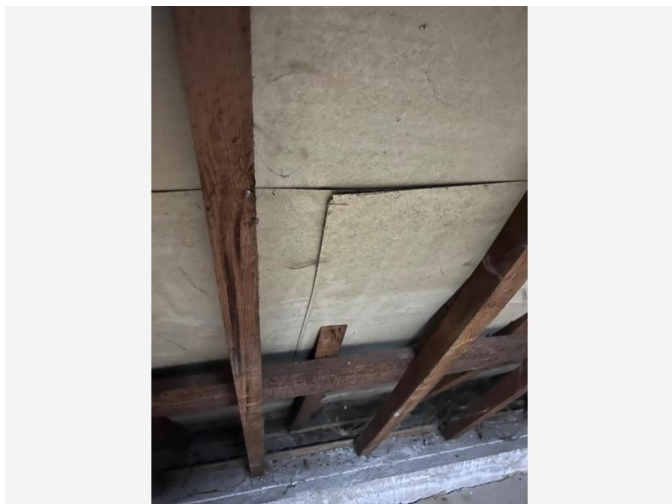
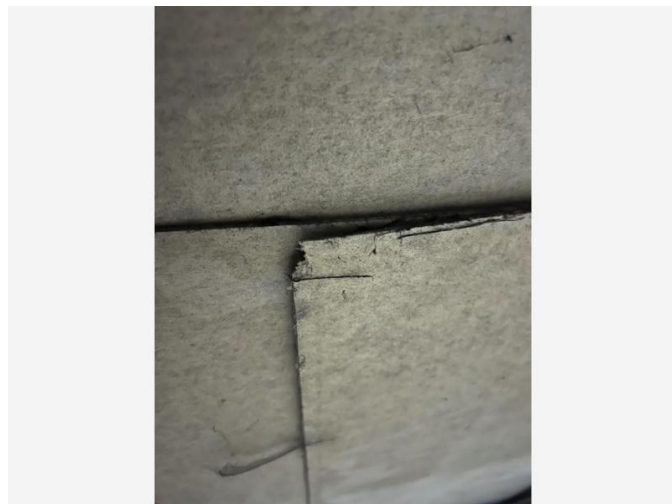
Eindbeoordeling materiaalrisico	Zeer laag materiaalrisico en/of zeer lage kans op vezelvrijgave
---------------------------------	---

Gebondenheid	Categorie 1: hechtgebonden in oorsprong
Asbestsoort (vezeltype)	Alleen chrysotiel
Asbestconcentratie	Laag (< 50%)
Afschermingsgraad van het gehele materiaal	Geheel of deels (ook) vrij aan de binnenlucht
Toestand van het materiaal	Onbeschadigd, niet verweerd

#	Type	Referentie	Resultaat
4.1	Puntmonster	MM03	Chrysotiel

Beschrijving	Onderdakplaten
Omgeving	Binnen
Primaire drager	Schuin dak
Asbestmateriaal	Plaat, paneel, tablet - Type Menuiserite
Bindmiddel van asbestmateriaal	Cement
Gebondenheid op basis van bindmiddel	Hecht
Hoeveelheid (oppervlakte - dikte - aantal)	• 281,00 m ² - 0,30 cm - 1 stuk
Totaal volume	0,843 m ³
Eenvoudig bereikbaar	Ja
Bevestigingswijze	• Genageld, geniet
Identificatiemethode	Vaststelling met monstername
Destructieve handeling voor identificatie	Nee

Zorgvuldig beheren

- Zorg voor een veilig beheer. Vermijd het beschadigen van het asbestmateriaal. Controleer de toestand jaarlijks op wijzigingen.

1. verwijder de onderdakplaten
2. verwijder de panlatten op een voorzichtige manier met een klauwhamer
3. bevestigingsnagels onderdakplaten losmaken d.m.v. klauwhamer met blokje hout eronder om beschadiging te vermijden
4. onderdakplaten één voor één losmaken in hun geheel
5. onderdakplaten één voor één voorzichtig stapelen in een asbestafvalzak (niet breken)
6. met het asbestafval kunt u terecht op het recyclagepark of bij een geregistreerde asbestinzamelaar

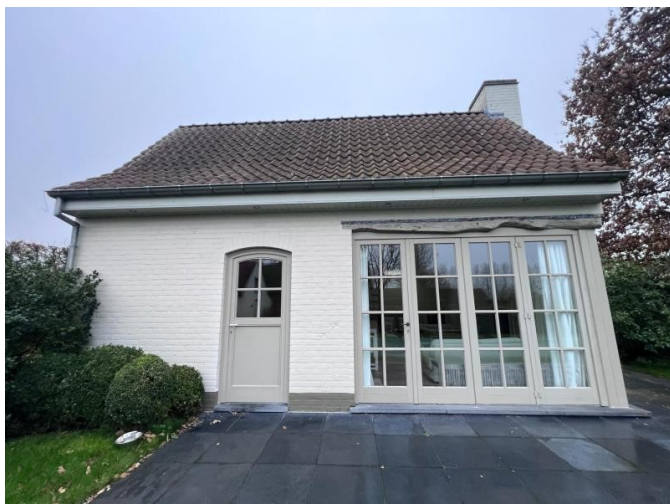
Uitgesloten van inspectie

Bouwjaar: 2003

Constructies gebouwd vanaf 2001 moeten niet onderzocht worden

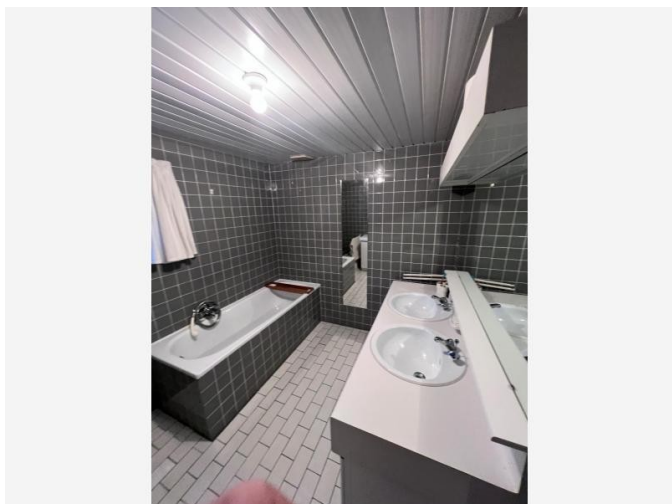
Gelet op het bouwjaar en keuze van de materialen is het mogelijk dat er asbestlijm gebruikt werd bij de faience tegels. De wet voorziet geen tussenkomst van een asbestverwijderaar voor het verwijderen van deze faience tegels zorg voor uw eigen bescherming en veiligheid en van uw omgeving.

Identificatiemethode	Redelijk vermoeden
Primaire drager	Binnenwand
(Asbest)materiaal	In-situ afwerkingslagen - Lijm laag
Bindmiddel	Lijm
Gebondenheid bindmiddel	Hecht

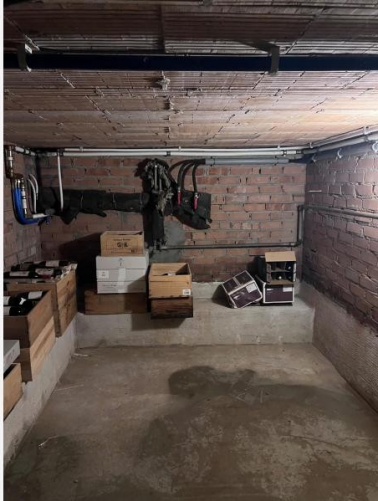
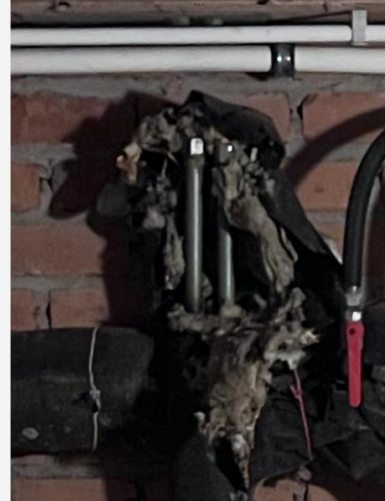
Geen asbest

#	Type	Referentie	Resultaat
7.1	Puntmonster	MM04	Geen asbest

Beschrijving	Karton leiding
Omgeving	Binnen
Primaire drager	HVAC infrastructuur en uitrusting
Bindmiddel van materiaal	Karton - papier - viltachtig

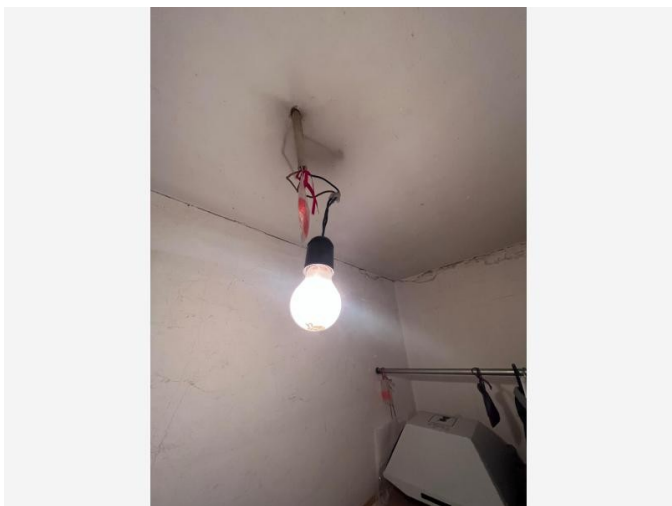
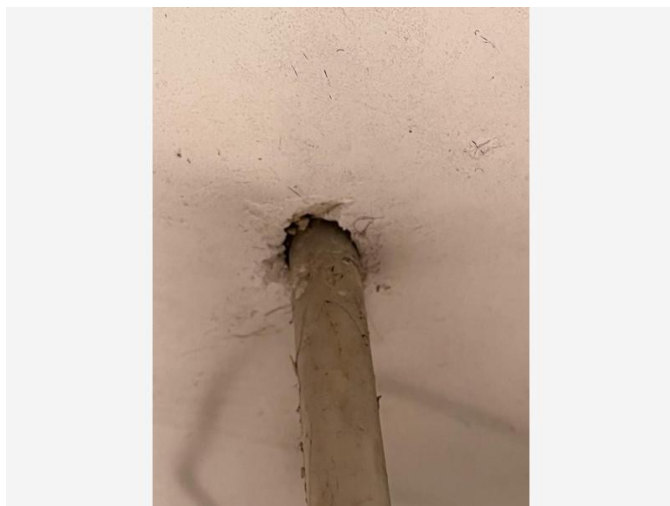
Fiche 8: Pleisterwerk plafond

Geen asbest

#	Type	Referentie	Resultaat
8.1	Mengmonster	MM02	Geen asbest

Beschrijving	Pleisterwerk plafond
Omgeving	Binnen
Primaire drager	Plafond
Bindmiddel van materiaal	Gips - kalk

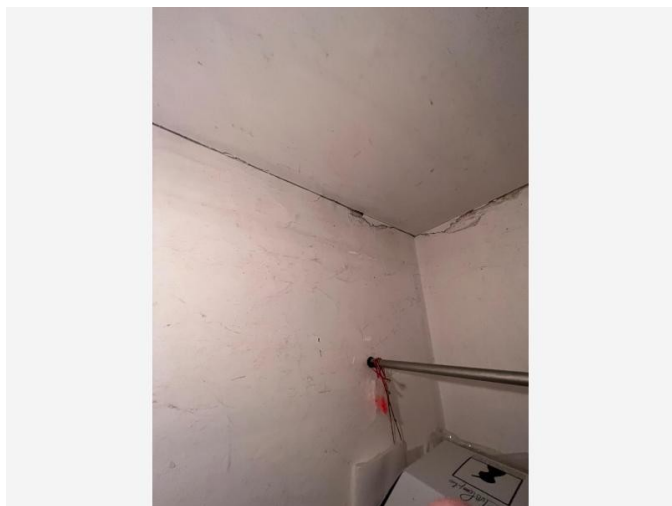
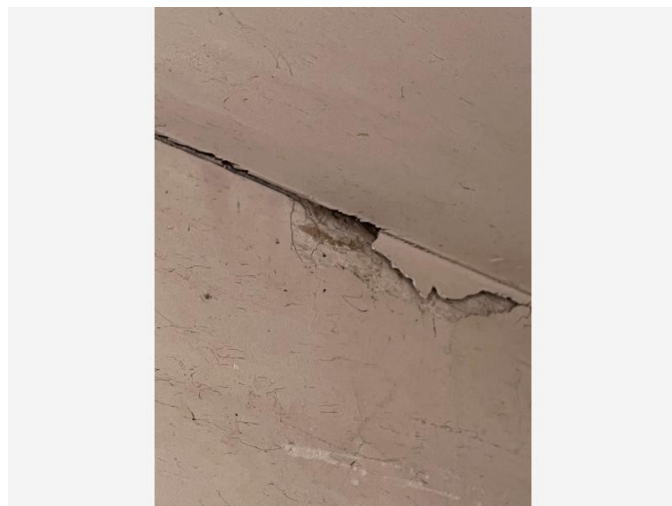
Geen asbest

#	Type	Referentie	Resultaat
9.1	Mengmonster	MM01	Geen asbest

Beschrijving	Pleisterwerk muur
Omgeving	Binnen
Primaire drager	Binnenwand
