Asbestinventarisatetest

Hoge Heirweg 12, 9830 Sint-Martens-Latem

Attestnummer : **20240513-000545.000**

Uitgegeven op : **13.05.2024**

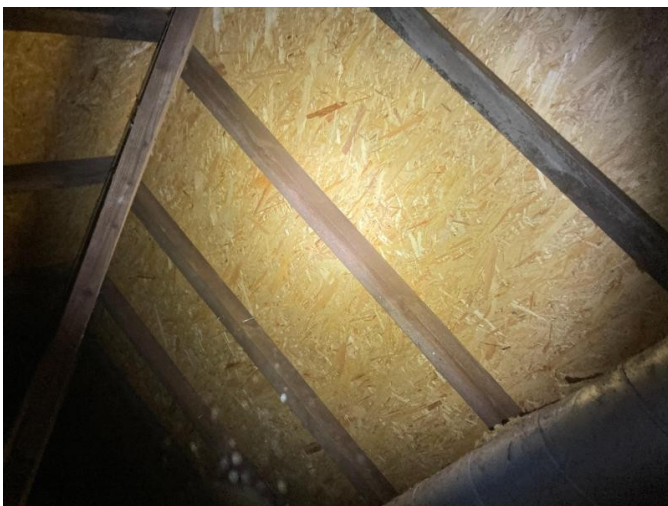
Situeringfoto

Tijdelijke beperking

Reden: Het te onderzoeken materiaal situeert zich hoger dan 3,50 m te rekenen vanaf een veilige ondergrond

Uitleg van de asbestdeskundige: Het waarneembaar onderdak van het hoofddak van de woning zijn houten platen. Het is binnen huidig niet destructief onderzoek niet waarneembaar of onderliggend nog andere materialen aanwezig zijn.

Het is niet mogelijk om binnen de voorschriften van het OVAM inspectieprotocol nazicht te doen van buitenaf (dakpan opheffen): de hoogte van het te onderzoeken materiaal is hoger dan 3,5m te rekenen vanaf een veilige ondergrond.

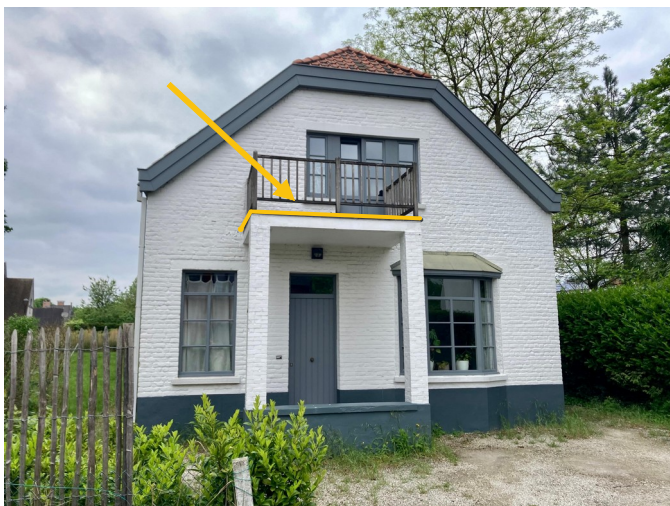
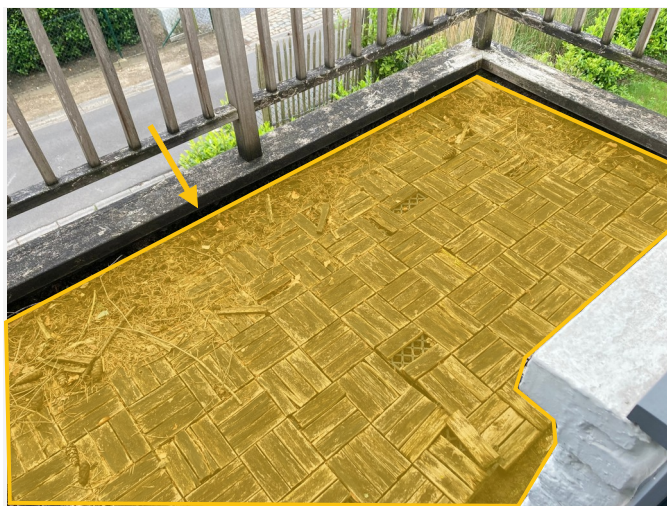
Fiche 2: Roofing (dakbedekking balkon)

Geen asbest

| # | Type | Referentie | Resultaat |
|---|---|---|---|
| 2.1 | Puntmonster | AHST5 | Geen asbest |

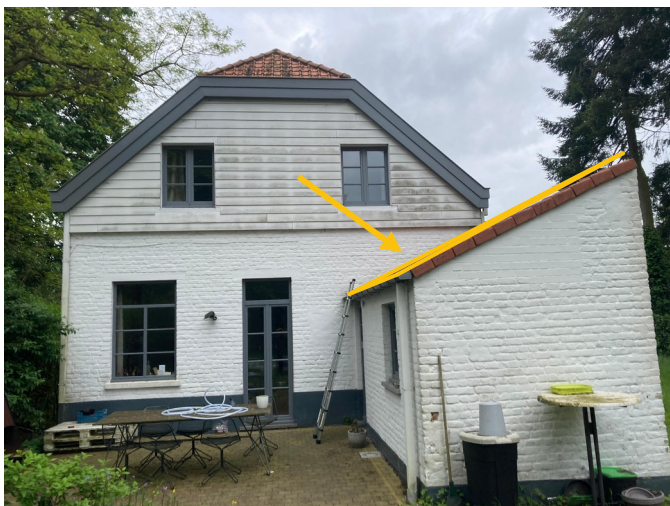
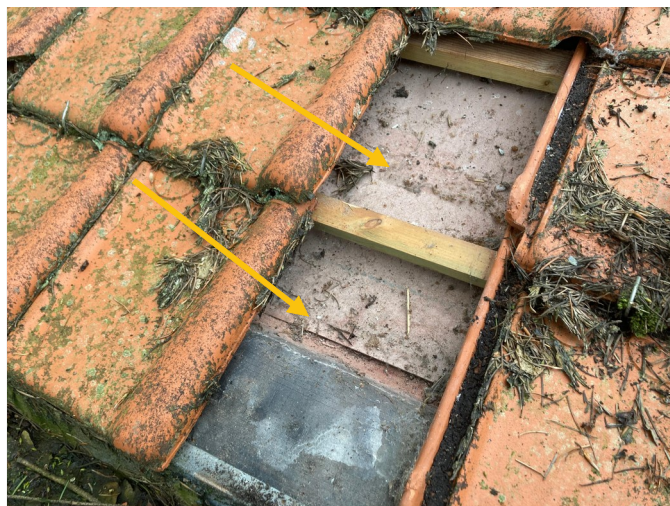
Fiche 3: Menuiserie (onderdak hellend dak aanbouw)

Geen asbest

| # | Type | Referentie | Resultaat |
|---|---|---|---|
| 3.1 | Puntmonster | AHST3 | Geen asbest |

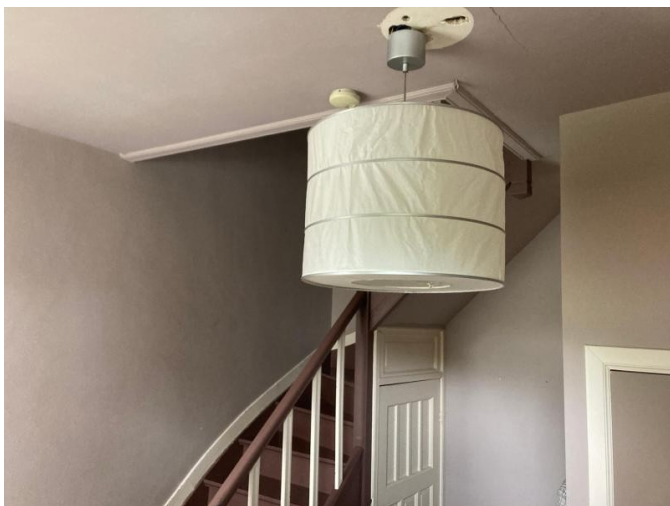
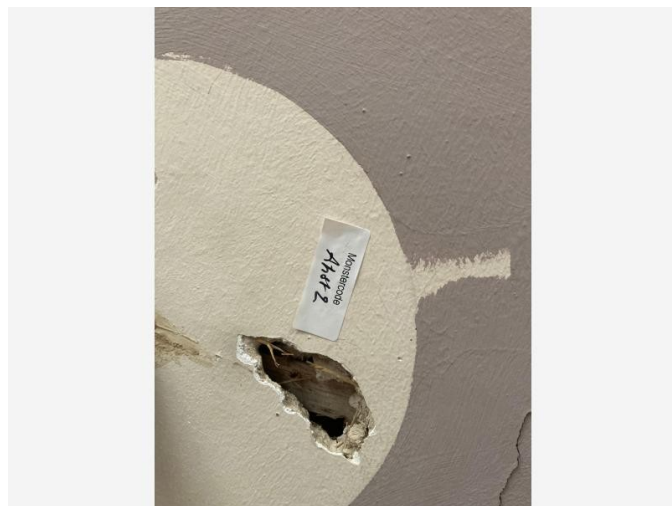
Fiche 4: Plafondpleister

Geen asbest

| # | Type | Referentie | Resultaat |
|---|---|---|---|
| 4.1 | Mengmonster | AHST2 | Geen asbest |

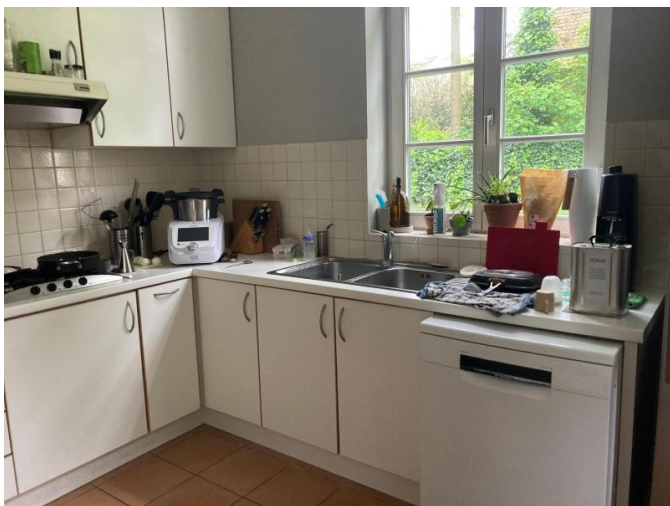
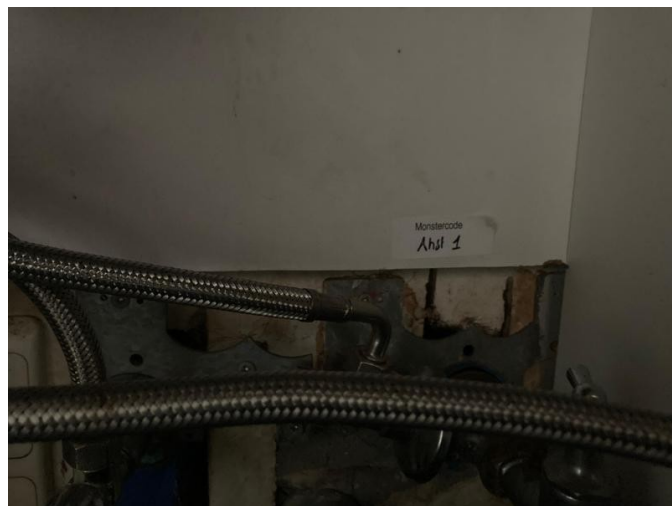
Fiche 5: Muurpleister

Geen asbest

| # | Type | Referentie | Resultaat |
|---|---|---|---|
| 5.1 | Mengmonster | AHST1 | Geen asbest |

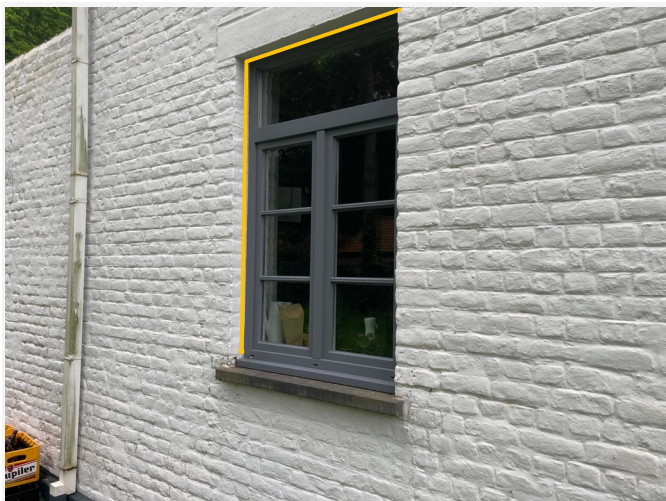
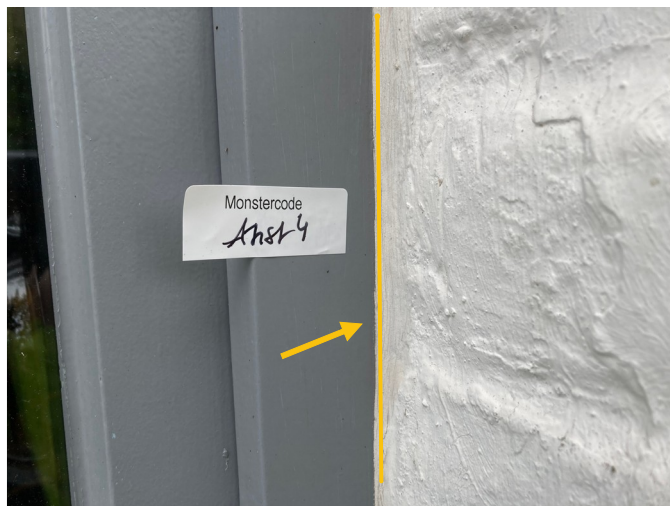
Fiche 6: Kit (buitenschrijnwerk)

Geen asbest

| # | Type | Referentie | Resultaat |
|---|---|---|---|
| 6.1 | Mengmonster | AHST4 | Geen asbest |
