Asbestinventarisatetest

Jean-Baptiste de Ghellincklaan 57, 9051 Gent

Attestnummer : 20240312-000399.000

Uitgegeven op : 12.03.2024

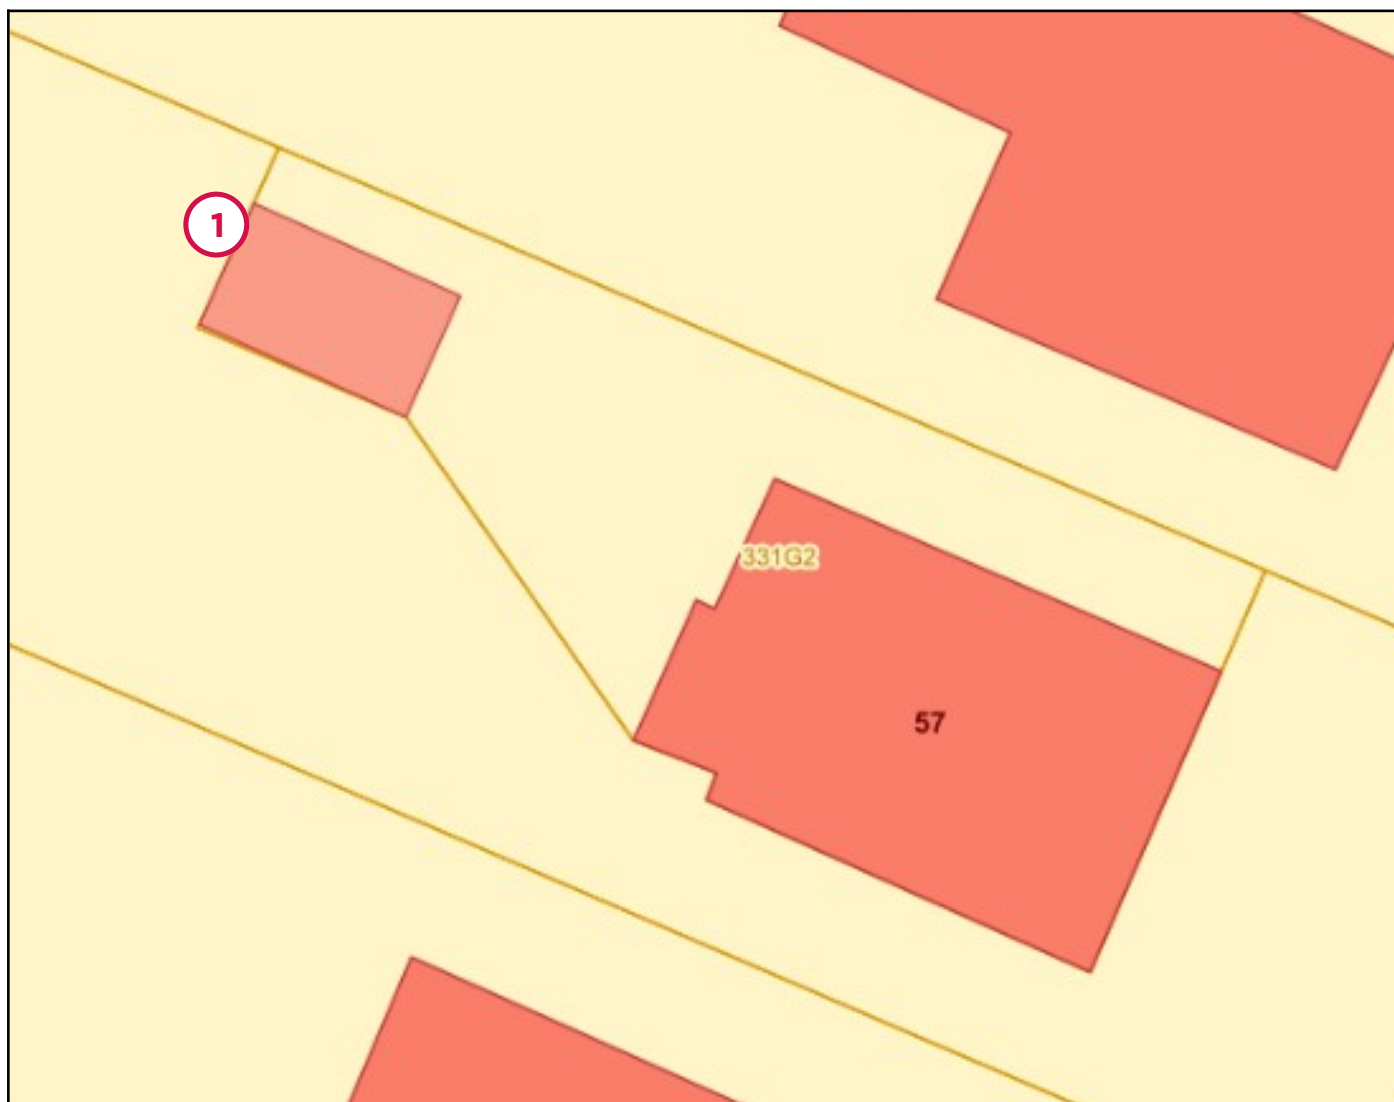
Plan 3.1: Vaststellingen buiten de constructies

Beschrijving	Type	Actie
1. Buis (losliggend)	Asbestmateriaal	Dringend verwijderen

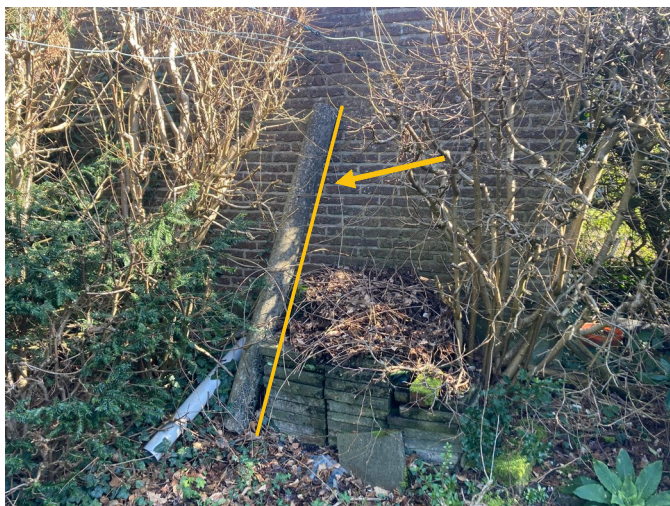
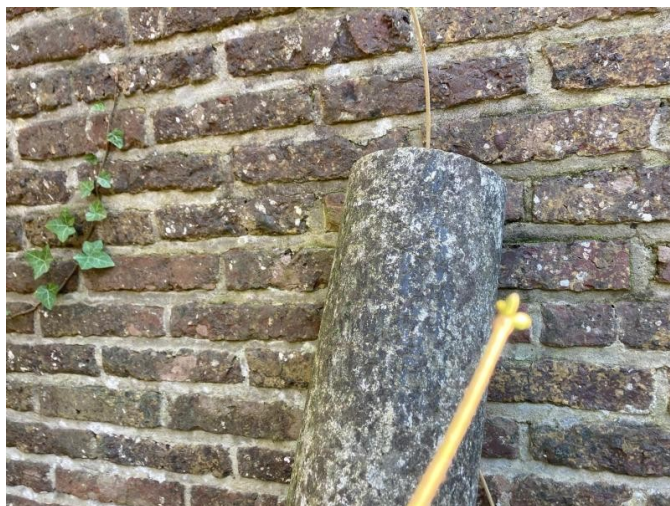
Fiche 1: Buis (losliggend)

Asbestmateriaal - afvalstof

Het asbestmateriaal valt onder de mijlpaal van 2040.

Dringend verwijderen

Beschrijving	Buis (losliggend)
Type afvalstof	Betreft stock-voorraad of gedemonteerde asbestmaterialen
Aanwezige resten	Geen resten aanwezig
Omgeving	Buiten
Primaire drager	Bodem
Asbestmaterialen	<ul style="list-style-type: none">• Buis, koker, leiding, pijp, doorvoer
Bindmiddel van asbestmateriaal	Cement
Gebondenheid op basis van bindmiddel	Hecht
Hoeveelheid (gewicht - aantal)	<ul style="list-style-type: none">• 2,00 kg - 1 stuk
Totaal gewicht	2,00 kg
Eenvoudig bereikbaar	Ja
Identificatiemethode	Vaststelling zonder monsternamen
Opmerking	Elke in het asbestattest vermelde hoeveelheid - oppervlakte - afmeting - gewicht is een raming.

- Verwijder het asbestafval.

- Eenvoudige handelingen: mag via doe-het-zelf of door werknemer(s) met opleidingsattest eenvoudige handelingen
Cfr. VLAREM wetgeving en Codex Welzijn op het werk. Als geheel verwijderen. Vermijd elke beschadiging.

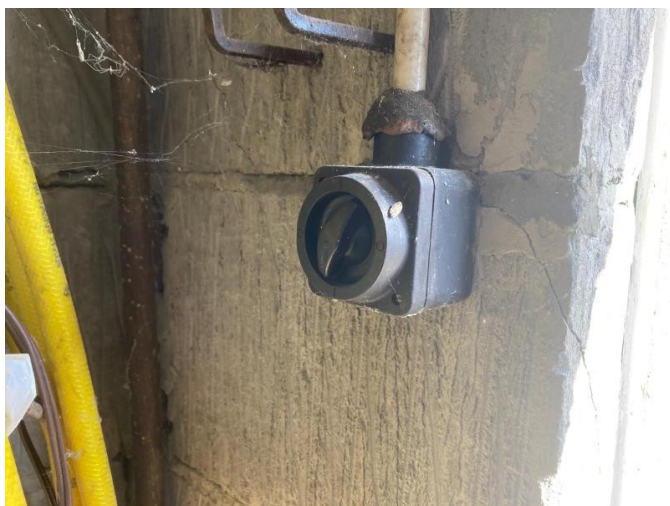
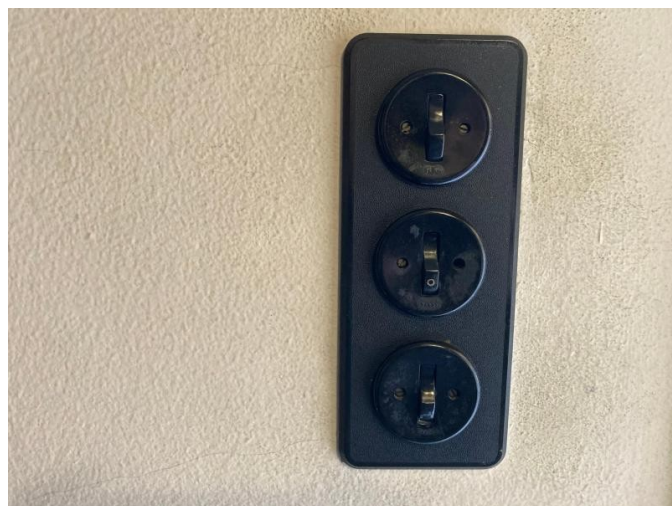
Het asbestmateriaal valt onder de mijlpaal van 2040.

Zorgvuldig beheren

Eindbeoordeling materiaalrisico	Laag materiaalrisico en/of verlaagde kans op vezelvrijgave
---------------------------------	--

Gebondenheid	Categorie 1: hechtgebonden in oorsprong
Asbestsoort (vezeltype)	Crocidoliet aanwezig
Asbestconcentratie	Laag (< 50%)
Afschermingsgraad van het gehele materiaal	Geheel of deels (ook) vrij aan binnenluchtstromen
Toestand van het materiaal	Onbeschadigd, niet verweerd

Beschrijving	Fenolhars / Bakeliet
Omgeving	Binnen
Primaire drager	Communicatie en elektrische infrastructuur en uitrusting
Asbestmateriaal	Plaat, paneel, tablet - Type Bakeliet
Bindmiddel van asbestmateriaal	Kunststof of -hars
Gebondenheid op basis van bindmiddel	Hecht
Hoeveelheid (oppervlakte - dikte - aantal)	• 2,00 m ² - 0,30 cm - 1 stuk
Totaal volume	0,006 m ³
Eenvoudig bereikbaar	Ja
Bevestigingswijze	• Geschroefd

- Zorg voor een veilig beheer. Vermijd het beschadigen van het asbestmateriaal. Controleer de toestand jaarlijks op wijzigingen.

- Eenvoudige handelingen: mag via doe-het-zelf of door werknemer(s) met opleidingsattest eenvoudige handelingen
Cfr. VLAREM wetgeving en Codex Welzijn op het werk.

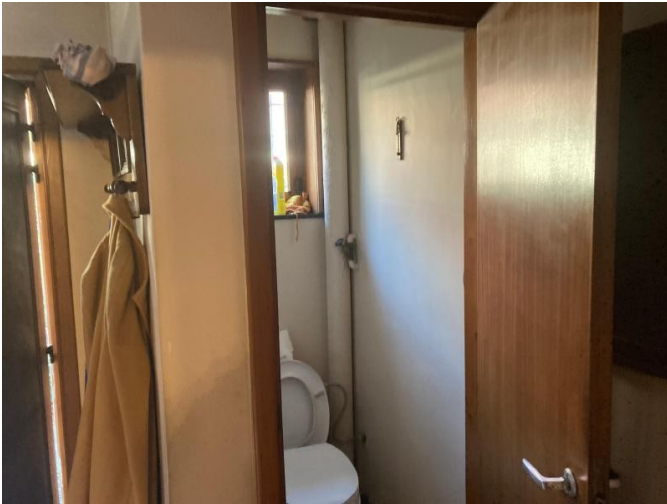
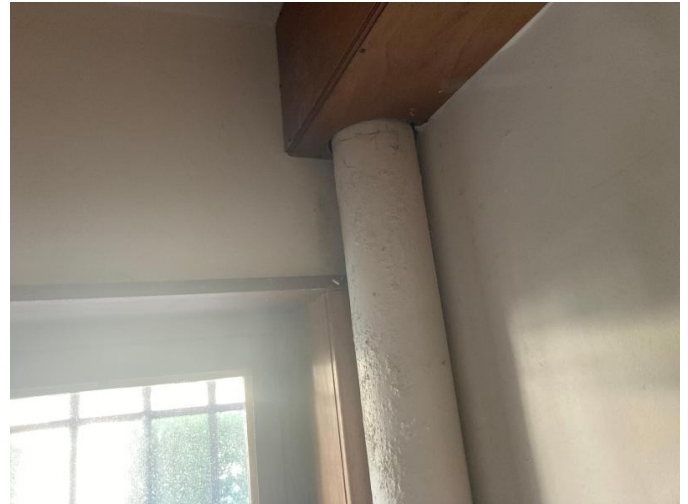
Het asbestmateriaal valt onder de mijlpaal van 2040.

Zorgvuldig beheren

Eindbeoordeling materiaalrisico	Laag materiaalrisico en/of verlaagde kans op vezelvrijgave
Opmerking	Elke in het asbestattest vermelde hoeveelheid - oppervlakte - afmeting - gewicht is een raming. In de kelder is de buis vrij aan binnenlucht, op het gelijkvloers is de buis geveerd (niet stootvaste afscherming) en alsdusdanig luchtdicht afgeschermd van contact met binnenlucht.

Gebondenheid	Categorie 1: hechtgebonden in oorsprong
Asbestsoort (vezeltype)	Crocidoliet aanwezig
Asbestconcentratie	Laag (< 50%)
Afschermingsgraad van het gehele materiaal	Geheel of deels (ook) vrij aan de binnenlucht
Toestand van het materiaal	Onbeschadigd, niet verweerd

Beschrijving	Buis
Omgeving	Binnen
Primaire drager	Sanitaire infrastructuur en uitrusting (toe- en afvoer)
Asbestmateriaal	Buis, koper, leiding, pijp, doorvoer
Bindmiddel van asbestmateriaal	Cement
Gebondenheid op basis van bindmiddel	Hecht

Hoeveelheid (lengte - omtrek - dikte - aantal)	<ul style="list-style-type: none"> • 2,50 m - 80,00 cm - 0,50 cm - 1 stuk
Totaal volume	0,01 m ³
Eenvoudig bereikbaar	<p>Nee</p> <ul style="list-style-type: none"> • Het asbestmateriaal is bedekt (uitgezonderd laag verf, coating, behang, kunststof, textiel) en het wegnemen van het bedekkende materiaal kan niet zonder het bedekkende materiaal te beschadigen.
Bevestigingswijze	<ul style="list-style-type: none"> • Verlijmd, ingegoten, versmeerd
Identificatiemethode	Vaststelling zonder monstername
Destructieve handeling voor identificatie	Nee
Opmerking	Elke in het asbestattest vermelde hoeveelheid - oppervlakte - afmeting - gewicht is een raming.

- Zorg voor een veilig beheer. Vermijd het beschadigen van het asbestmateriaal. Controleer de toestand jaarlijks op wijzigingen.

- Eenvoudige handelingen: mag via doe-het-zelf of door werknemer(s) met opleidingsattest eenvoudige handelingen
Cfr. VLAREM wetgeving en CODEX Welzijn op het Werk. De voorschriften van de regelgeving dienen strikt opgevolgd te worden bij het verwijderen. Als geheel verwijderen. Vermijd het beschadigen van deze asbesttoepassing. De toestand van de asbesttoepassing dient ongewijzigd te blijven bij en na verwijdering : niet gooien, breken, slijpen, kapotslaan, ea.
- Eenvoudige handelingen: enkel door erkend asbestverwijderaar
Indien de platen niet kunnen verwijderd worden zonder deze te beschadigen dan dient men beroep te doen op een erkend asbestverwijderaar voor het verwijderen ervan. Bij de verwijdering blijft de uiteindelijke beoordeling van verwijdermethode bij de saneerder om eventueel op te schalen naar een veiligere methode om aan de wettelijke veiligheidsvoorschriften te voldoen.

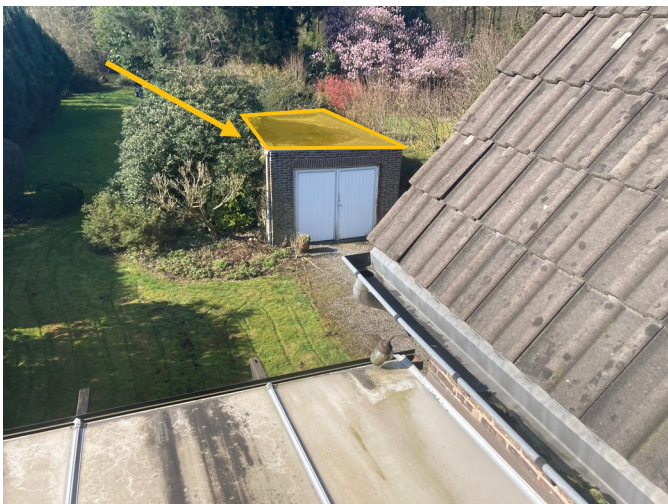
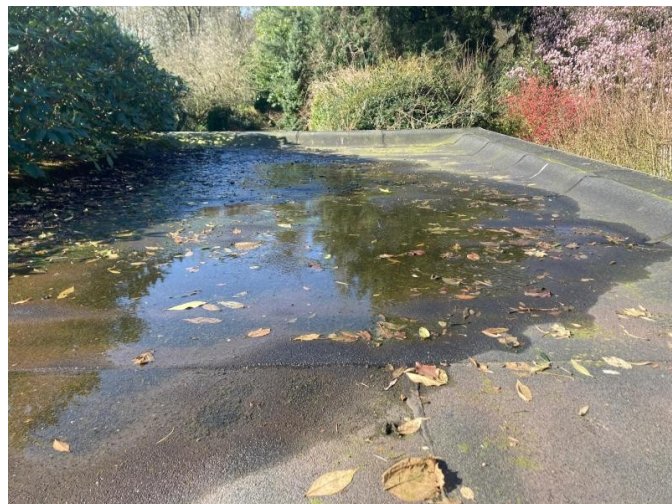
Het asbestmateriaal valt onder de mijlpaal van 2040.

Zorgvuldig beheren

Eindbeoordeling materiaalrisico	Laag materiaalrisico en/of verlaagde kans op vezelvrijgave
---------------------------------	--

Gebondenheid	Categorie 1: hechtgebonden in oorsprong
Asbestsoort (vezeltype)	Alleen chrysotiel
Asbestconcentratie	Laag (< 50%)
Afschermingsgraad van het gehele materiaal	Geheel of deels vrij aan de buitenlucht
Toestand van het materiaal	Licht beschadigd, licht verweerd. Intact materiaal type Pical – asbestboard of categorie III 'gebondenheid'

Beschrijving	Roofing (dakbedekking garage)
Omgeving	Buiten
Primaire drager	Plat dak
Asbestmateriaal	Dak- en gevelbekleding - Roofing
Bindmiddel van asbestmateriaal	Bitumen (roofing, teer, asfalt)
Gebondenheid op basis van bindmiddel	Hecht
Hoeveelheid (oppervlakte - aantal)	• 18,00 m ² - 1 stuk
Totale oppervlakte	18,00 m ²
Eenvoudig bereikbaar	Ja
Bevestigingswijze	• Verlijmd, ingegoten, versmeerd

- Zorg voor een veilig beheer. Vermijd het beschadigen van het asbestmateriaal. Controleer de toestand jaarlijks op wijzigingen.

- Eenvoudige handelingen: mag via doe-het-zelf of door werknemer(s) met opleidingsattest eenvoudige handelingen
Cfr. VLAREM wetgeving en CODEX Welzijn op het werk.

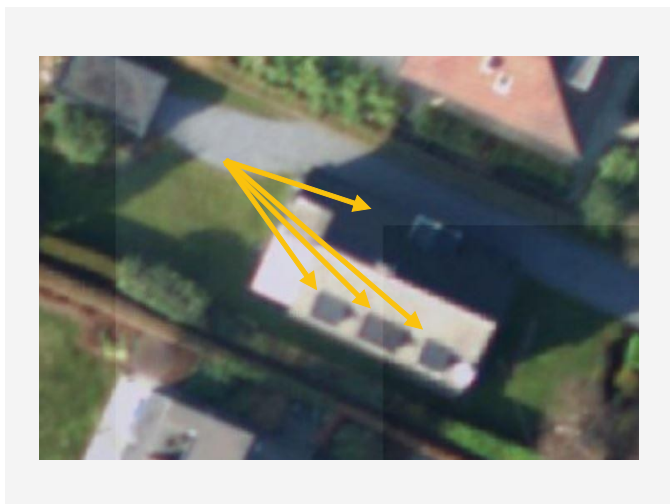
Situeringfoto

Tijdelijke beperking

Reden: Het te onderzoeken materiaal situeert zich hoger dan 3,50 m te rekenen vanaf een veilige ondergrond

Uitleg van de asbestdeskundige: De dakbedekking van de vier aanwezige dakkapellen is niet waarneembaar en situeert zich hoger dan 3,5m vanaf een veilige ondergrond.

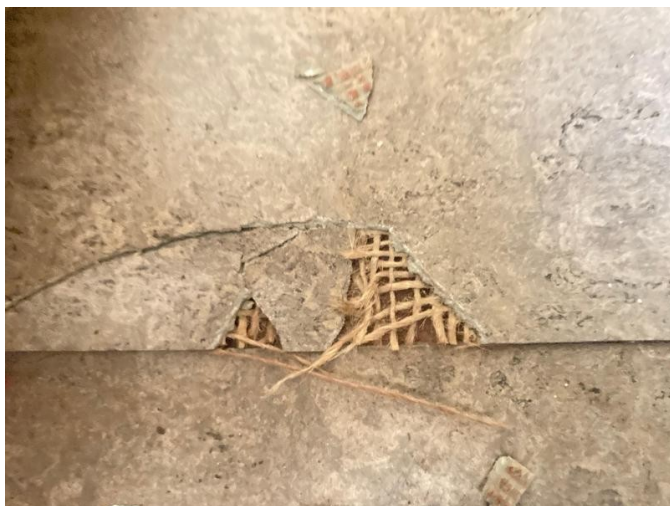
Vrije foto

Het vloerzeil (eerste verdieping) is niet asbestverdacht.

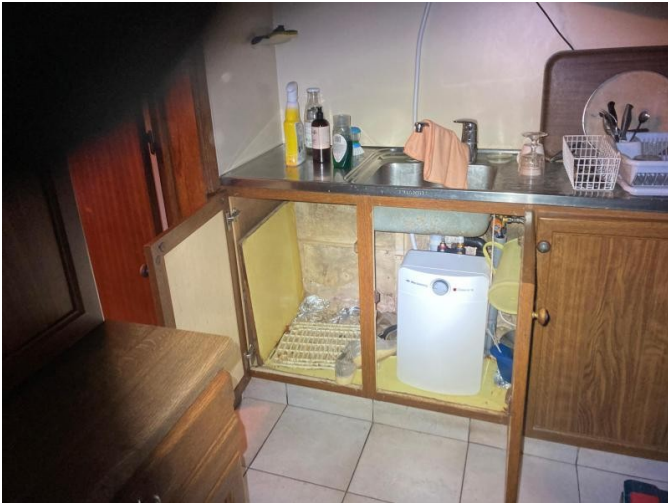
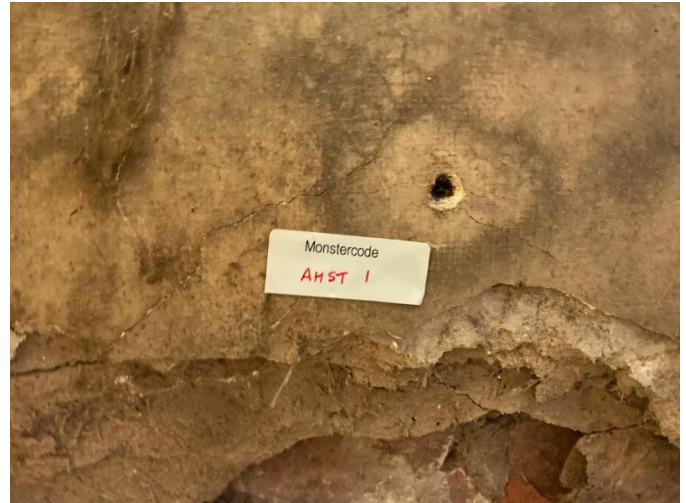
Fiche 7: Muurpleister

Geen asbest

#	Type	Referentie	Resultaat
7.1	Mengmonster	AHST1	Geen asbest

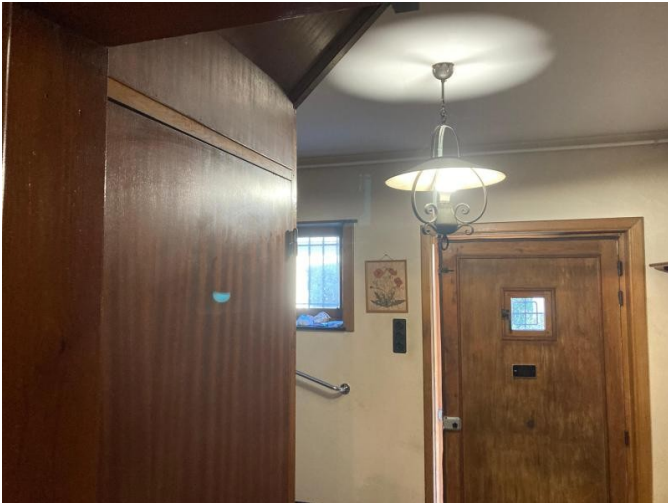
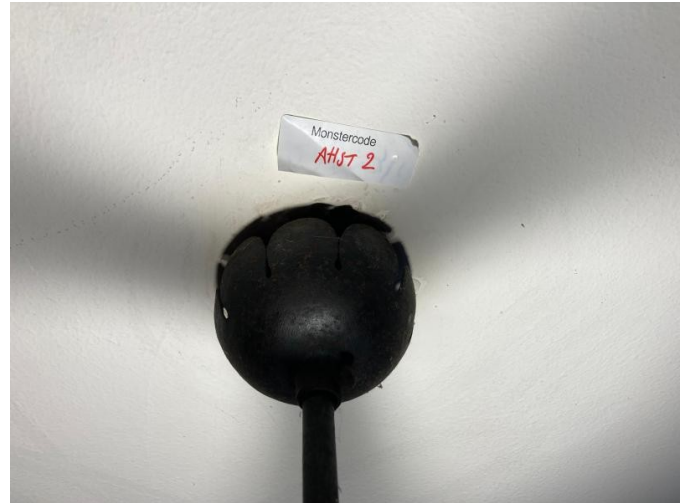
Fiche 8: Plafondpleister

Geen asbest

#	Type	Referentie	Resultaat
8.1	Mengmonster	AHST2	Geen asbest
