Asbestinventarisatetest

Floralienlaan 40/0901, 9000 Gent

Attestnummer : 20240507-000042.001

Uitgegeven op : 07.05.2024

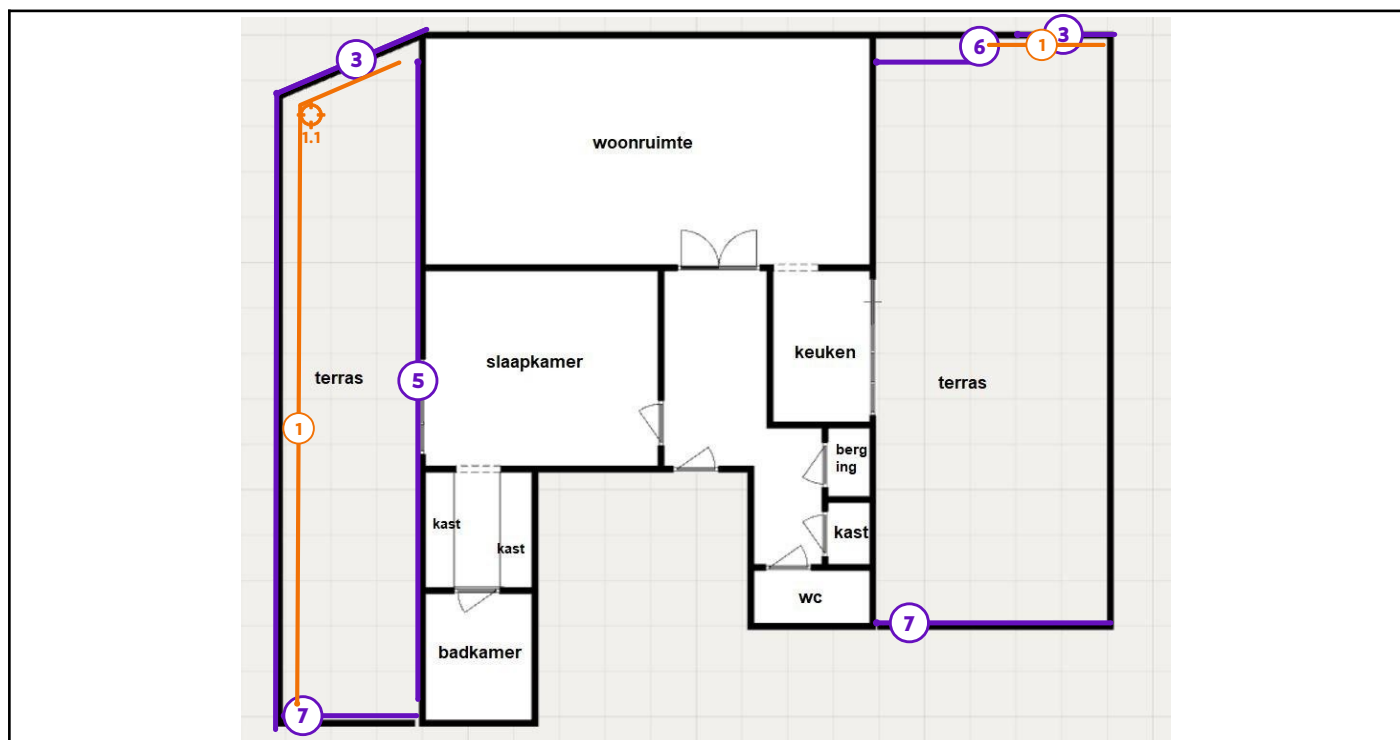
Plan 1.4: Grondplan

Beschrijving	Type	Actie
1. Sierplaat (terras/afwerking balustrade binnenzijde)	Asbestmateriaal	Verwijderen
1.1 Code: AHST1	Puntmonster	-
3. Deksteen (terras / gemeenschappelijke delen)	Advies	-
5. Gevelbekleding (terras / gemeenschappelijke delen)(niet asbesthoudend)	Advies	-
6. Plaat (terras thv schouw / gemeenschappelijke delen)	Advies	-
7. Glassal (terras / gemeenschappelijke delen)	Advies	-

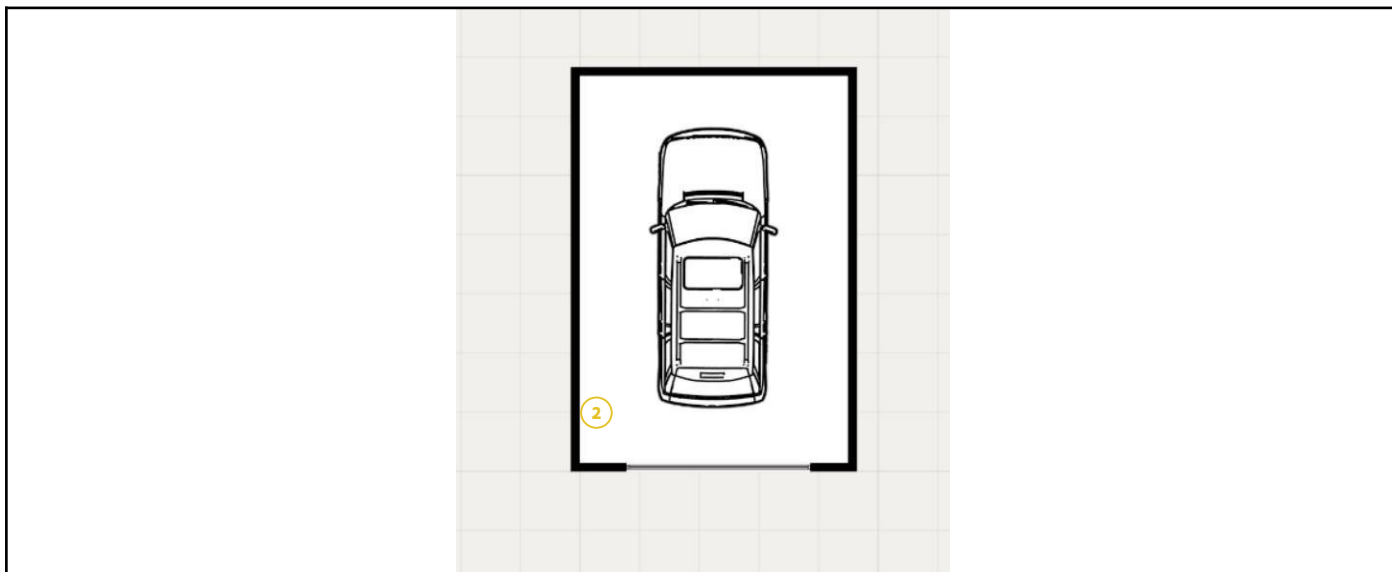
Plan 1.6: Garage (nr. 5)

Beschrijving	Type	Actie
2. Fenolhars / Bakeliet (garage)	Asbestmateriaal	Zorgvuldig beheren

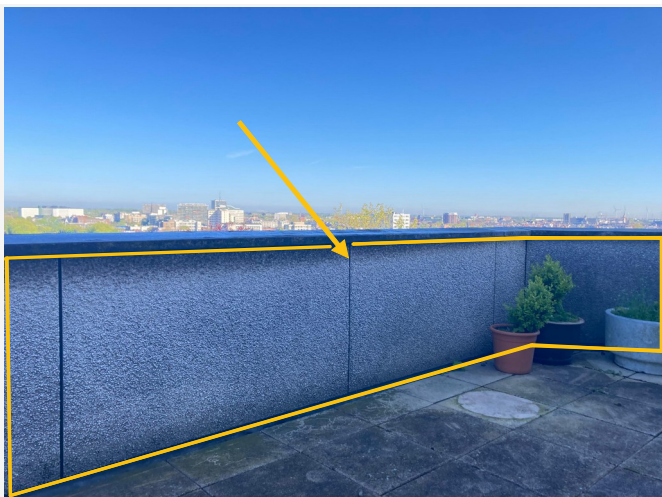
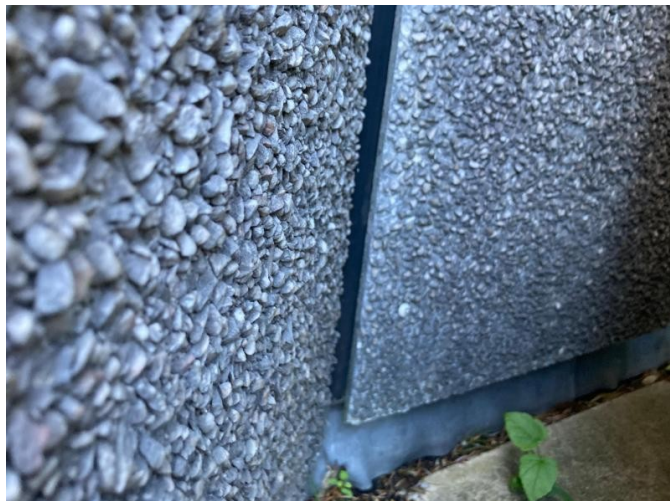
Fiche 1: Sierplaat (terras/afwerking balustrade binnenzijde)

Asbestmateriaal

Het asbestmateriaal valt onder de mijlpaal van 2034.

Eindbeoordeling materiaalrisico	Laag materiaalrisico en/of verlaagde kans op vezelvrijgave
---------------------------------	--

Gebondenheid	Categorie 1: hechtgebonden in oorsprong
Asbestsoort (vezeltype)	Alleen chrysotiel
Asbestconcentratie	Laag (< 50%)
Afschermingsgraad van het gehele materiaal	Geheel of deels vrij aan de buitenlucht
Toestand van het materiaal	Licht beschadigd, licht verweerd. Intact materiaal type Pical – asbestboard of categorie III 'gebondenheid'

#	Type	Referentie	Resultaat
1.1	Puntmonster	AHST1	Chrysotiel

Beschrijving	Sierplaat (terras/afwerking balustrade binnenzijde)
Omgeving	Buiten

Verwijderen

- Zorg voor een veilig beheer. Vermijd het beschadigen van het asbestmateriaal. Controleer de toestand jaarlijks op wijzigingen.
- Hemelwater dat afspoelt van asbestcement daken of gevels kan asbestdeeltjes bevatten. Gebruik het enkel voor gesloten circuits (bv. spoelen toiletten). Reinig na het vervangen van het dak of de gevel de dakgoten en regenwaterput of -ton om asbesthoudend sediment of slib te verwijderen

- Eenvoudige handelingen: mag via doe-het-zelf of door werknemer(s) met opleidingsattest eenvoudige handelingen
Cfr. VLAREM wetgeving en CODEX Welzijn op het Werk. De voorschriften van de regelgeving dienen strikt opgevolgd te worden bij het verwijderen. Vermijd het beschadigen van deze asbesttoepassing. De toestand van de asbesttoepassing dient ongewijzigd te blijven bij en na verwijdering : niet gooien, breken, slijpen, kapotslaan, ea.
- Eenvoudige handelingen: enkel door erkend asbestverwijderaar
Indien de asbesttoepassing niet kan verwijderd worden zonder deze te beschadigen dan dient men beroep

te doen op een erkend asbestverwijderaar voor het verwijderen ervan. Bij de verwijdering blijft de uiteindelijke beoordeling van verwijdermethode bij de saneerder om eventueel op te schalen naar een veiligere methode om aan de wettelijke veiligheidsvoorschriften te voldoen.

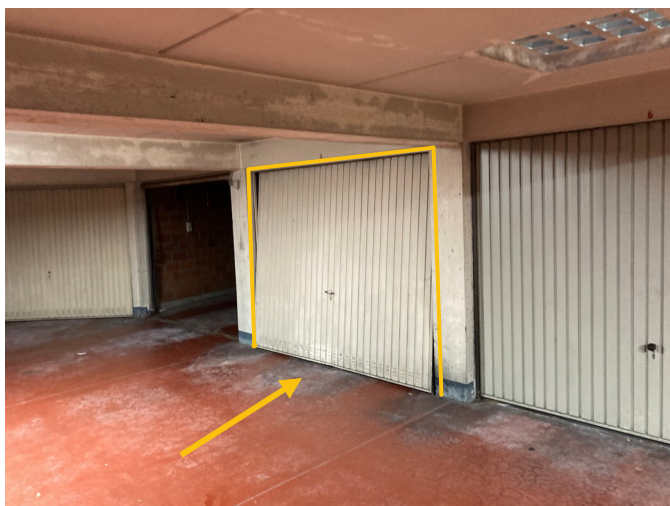
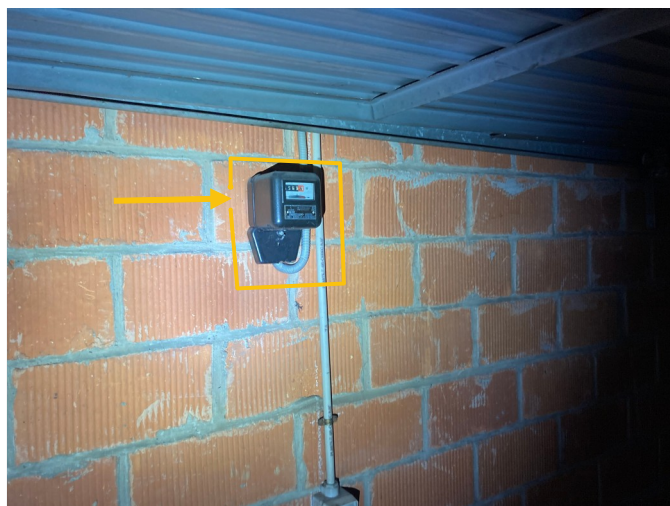
Het asbestmateriaal valt onder de mijlpaal van 2040.

Eindbeoordeling materiaalisico	Laag materiaalisico en/of verlaagde kans op vezelvrijgave
--------------------------------	---

Gebondenheid	Categorie 1: hechtgebonden in oorsprong
Asbestsoort (vezeltype)	Crocidoliet aanwezig
Asbestconcentratie	Laag (< 50%)
Afschermingsgraad van het gehele materiaal	Geheel of deels (ook) vrij aan binnenluchtstromen
Toestand van het materiaal	Onbeschadigd, niet verweerd

Beschrijving	Fenolhars / Bakeliet (garage)
Omgeving	Binnen
Primaire drager	Communicatie en elektrische infrastructuur en uitrusting
Asbestmateriaal	Plaat, paneel, tablet - Type Bakeliet
Bindmiddel van asbestmateriaal	Kunststof of -hars
Gebondenheid op basis van bindmiddel	Hecht
Hoeveelheid (oppervlakte - dikte - aantal)	• 0,10 m ² - 0,25 cm - 1 stuk
Totaal volume	< 0,001 m ³
Eenvoudig bereikbaar	Ja
Bevestigingswijze	• Geschroefd
Identificatiemethode	Vaststelling zonder monsternamen

Zorgvuldig beheren

- Zorg voor een veilig beheer. Vermijd het beschadigen van het asbestmateriaal. Controleer de toestand jaarlijks op wijzigingen.

- Eenvoudige handelingen: mag via doe-het-zelf of door werknemer(s) met opleidingsattest eenvoudige handelingen
Cfr. VLAREM wetgeving en CODEX Welzijn op het werk. Als geheel verwijderen - niet beschadigen.

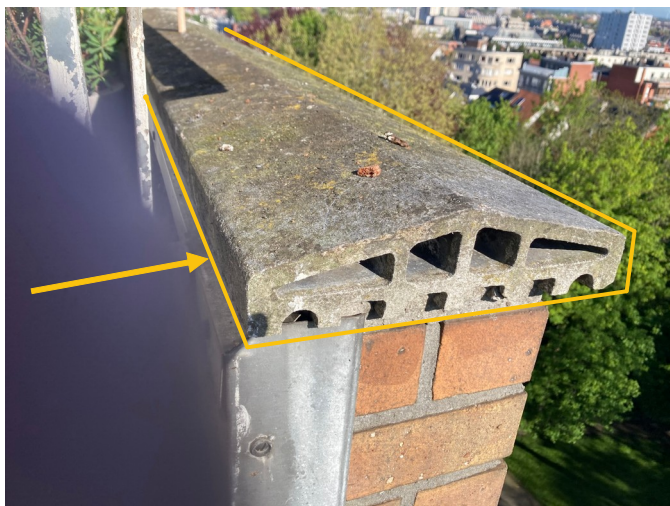
Vrije foto

Dekstenen zijn asbestverdacht/asbesthoudend.

Identificatiemethode	Redelijk vermoeden
Primaire drager	Wand buitenschil
(Asbest)materiaal	Deksteen, muurkap - Hol
Bindmiddel	Cement
Gebondenheid bindmiddel	Hecht

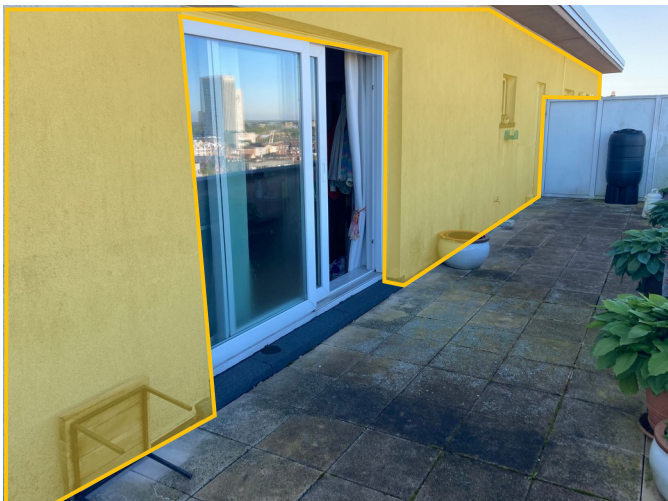
Fiche 5: Gevelbekleding (terras / gemeenschappelijke delen)(niet asbesthoudend)

De gevelbekleding resulteerde na bemonstering en analyse (labo) als niet asbesthoudend.

Identificatiemethode	Bewijsdocument
Primaire drager	Wand buitenschil
(Asbest)materiaal	In-situ afwerkingslagen - Crepi
Bindmiddel	Gips - kalk
Gebondenheid bindmiddel	Niet-hechtgebonden

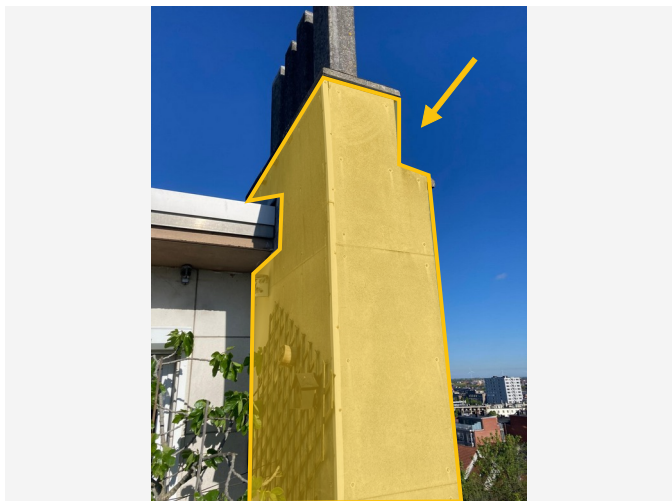
Fiche 6: Plaat (terras thv schouw / gemeenschappelijke delen)

Plaat is (evenals de rookgasafvoerkanalen) asbestverdacht/asbesthoudend.

Identificatiemethode	Redelijk vermoeden
Primaire drager	Wand buitenschil
(Asbest)materiaal	Dak- en gevelbekleding - Plaat
Bindmiddel	Cement
Gebondenheid bindmiddel	Hecht

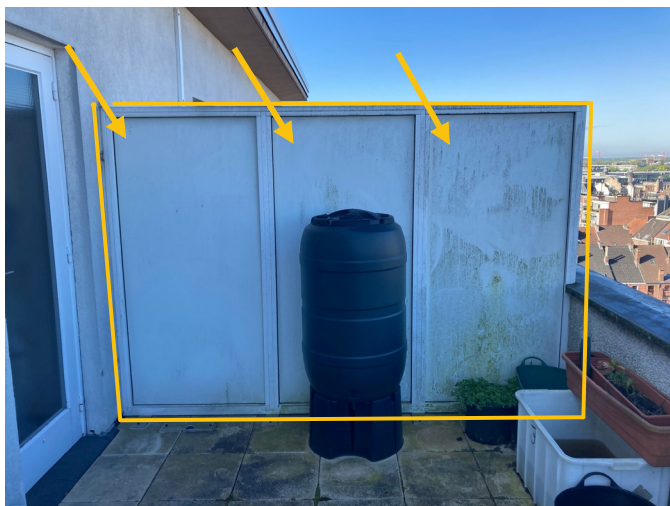
Vrije foto

Binnen huidige niet destructief onderzoek zijn de scheidingswanden verdacht voor Glassal. Glassal is asbesthoudend.

Identificatiemethode	Redelijk vermoeden
Primaire drager	Afboording, omheining...
(Asbest)materiaal	Plaat, paneel, tablet - Geëmailleerd, type Glasal
Bindmiddel	Cement
Gebondenheid bindmiddel	Hecht

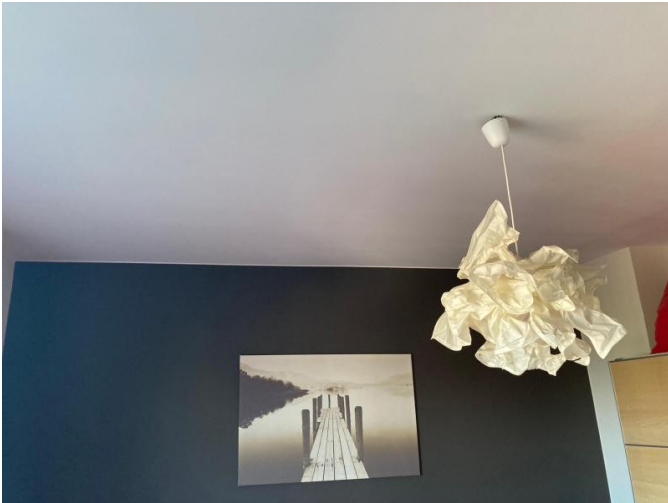
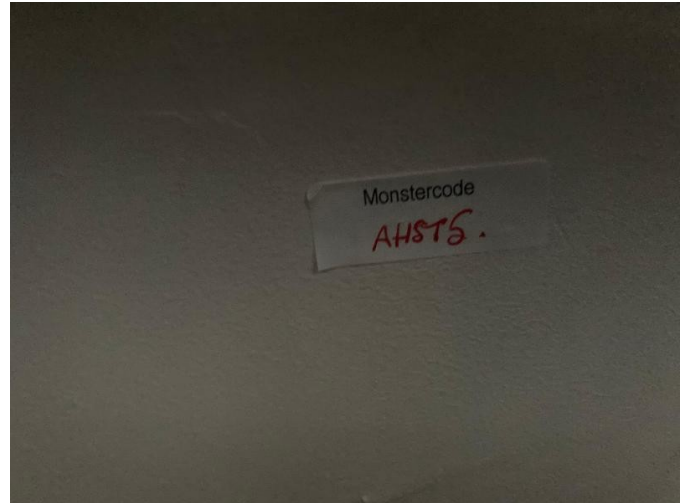
Fiche 8: Plafondpleister

Geen asbest

#	Type	Referentie	Resultaat
8.1	Mengmonster	AHST5	Geen asbest

Beschrijving	Plafondpleister
Omgeving	Binnen
Primaire drager	Plafond
Bindmiddel van materiaal	Gips - kalk

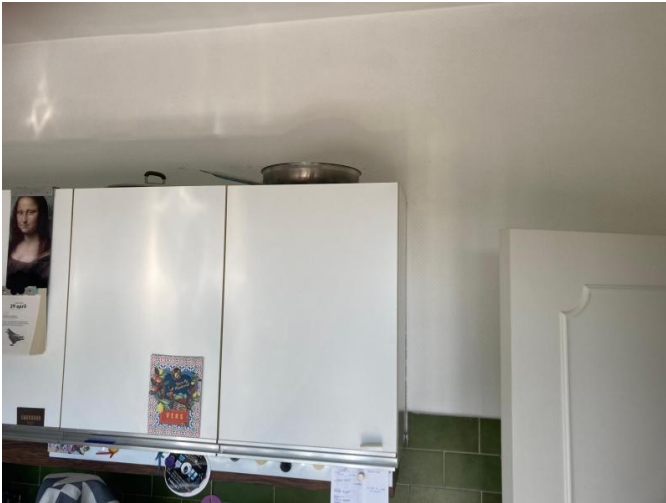
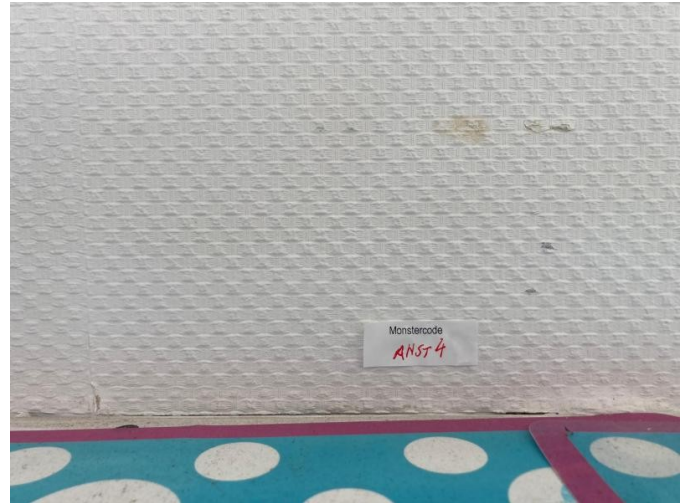
Fiche 9: Muurpleister

Geen asbest

#	Type	Referentie	Resultaat
9.1	Mengmonster	AHST4	Geen asbest

Beschrijving	Muurpleister
Omgeving	Binnen
Primaire drager	Binnenwand
Bindmiddel van materiaal	Gips - kalk
