Asbestinventarisatetest

Gaversesteenweg 604, 9820 Merelbeke

Attestnummer : 20240607-000029.000

Uitgegeven op : 07.06.2024

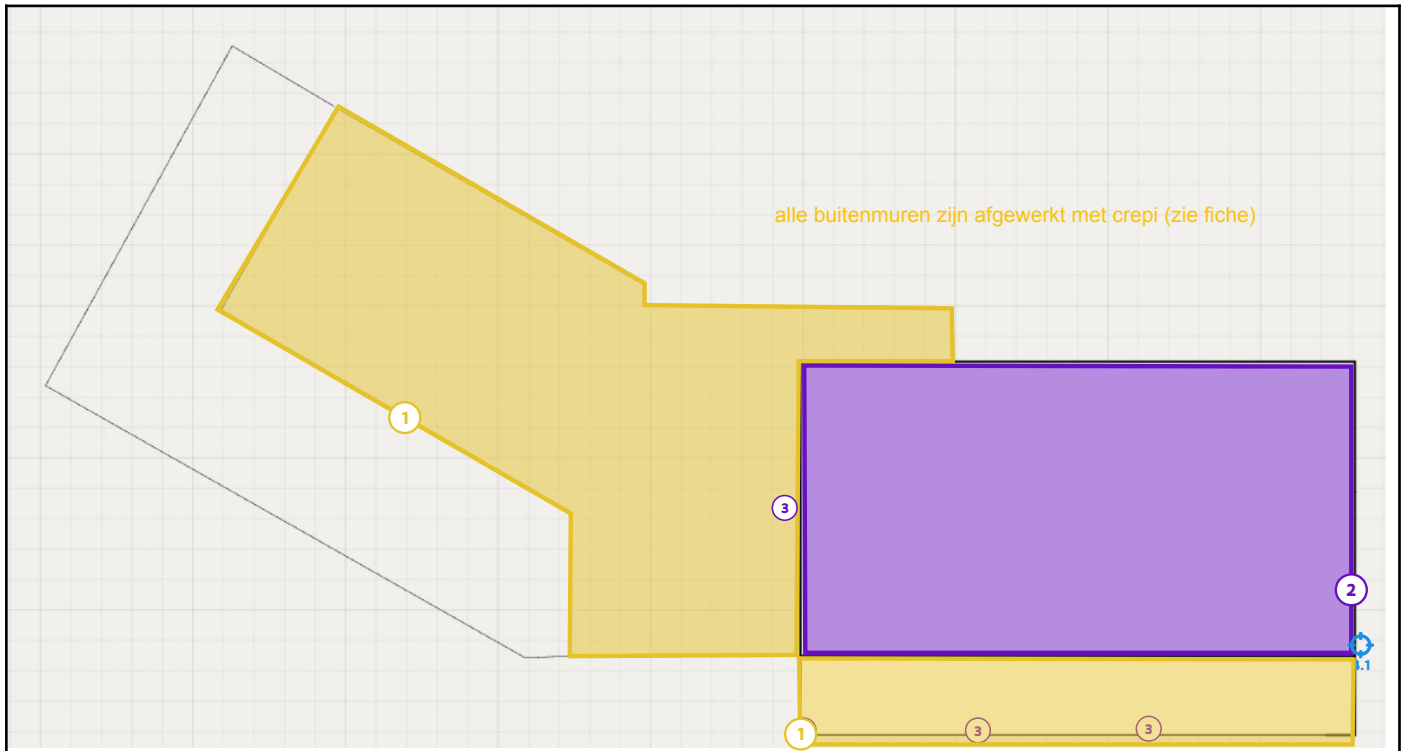
Plan 1.1: Hoofdgebouw

Beschrijving	Type	Actie
1. Roofing (dakbedekking)	Asbestmateriaal	Zorgvuldig beheren
2. Dakbedekking	Beperking	-
3. Draagkolom (staal - niet asbesthoudend)	Advies	-
4. Crepi	Geen asbest	-
4.1 Code: AHST3	Puntmonster	-

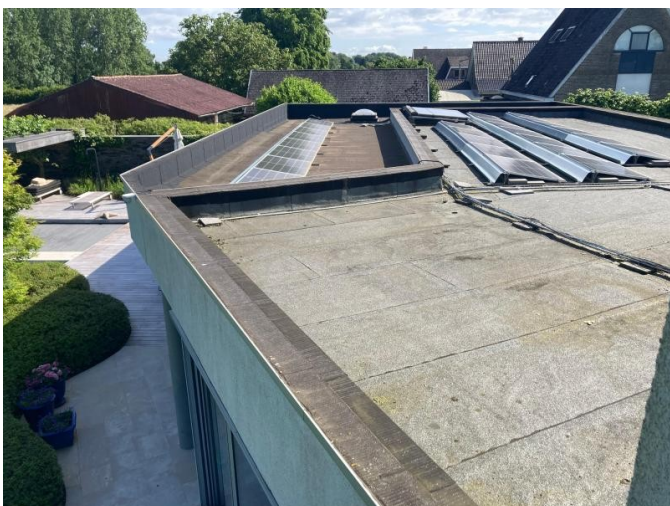
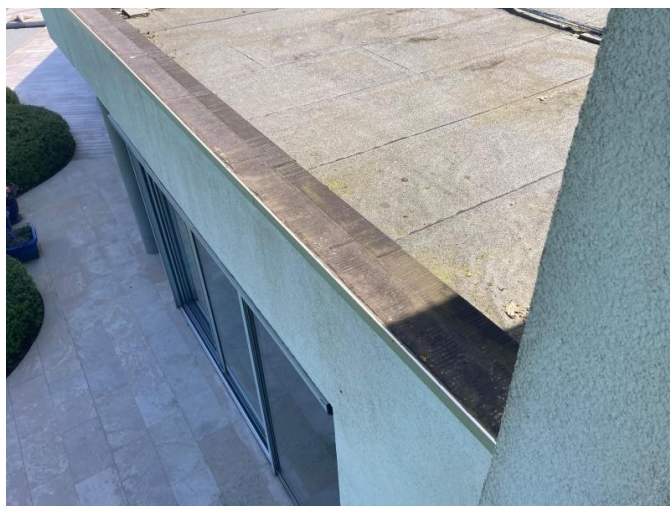
Het asbestmateriaal valt onder de mijlpaal van 2040.

Zorgvuldig beheren

Eindbeoordeling materiaalrisico	Laag materiaalrisico en/of verlaagde kans op vezelvrijgave
Opmerking	Roofing ouder dan 2001 wordt cfr. het OVAM inspectieprotocol als asbestverdacht/asbesthoudend opgenomen in het asbestattest. Betreffende roofing kon niet worden bemonsterd (hoogte > 3,5m).

Beschrijving	Roofing (dakbedekking)
Omgeving	Buiten
Primaire drager	Plat dak
Asbestmateriaal	Dak- en gevelbekleding - Roofing
Bindmiddel van asbestmateriaal	Bitumen (roofing, teer, asfalt)
Gebondenheid op basis van bindmiddel	Hecht
Hoeveelheid (oppervlakte - aantal)	• 175,00 m ² - 1 stuk
Totale oppervlakte	175,00 m ²
Eenvoudig bereikbaar	Ja

- Zorg voor een veilig beheer. Vermijd het beschadigen van het asbestmateriaal. Controleer de toestand jaarlijks op wijzigingen.

- Eenvoudige handelingen: mag via doe-het-zelf of door werknemer(s) met opleidingsattest eenvoudige handelingen
Cfr. VLAREM wetgeving en Codex Welzijn op het werk.

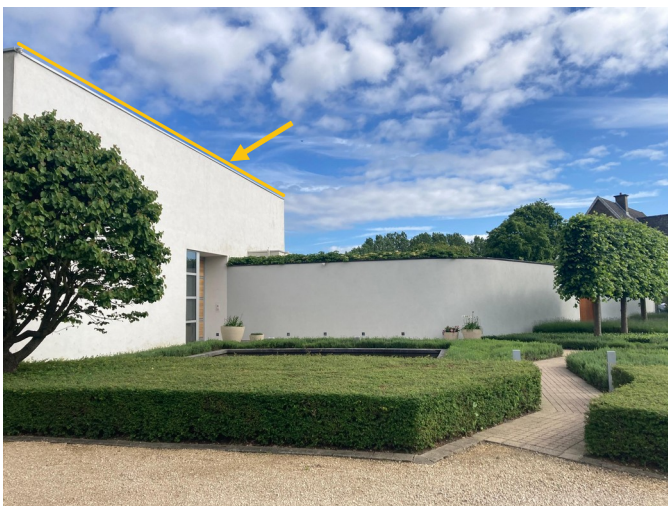
Situeringfoto

Tijdelijke beperking

Reden: Het te onderzoeken materiaal situeert zich hoger dan 3,50 m te rekenen vanaf een veilige ondergrond

Uitleg van de asbestdeskundige: Gezien de hoogte is de dakbedekking niet waarneembaar / niet inspecteerbaar.

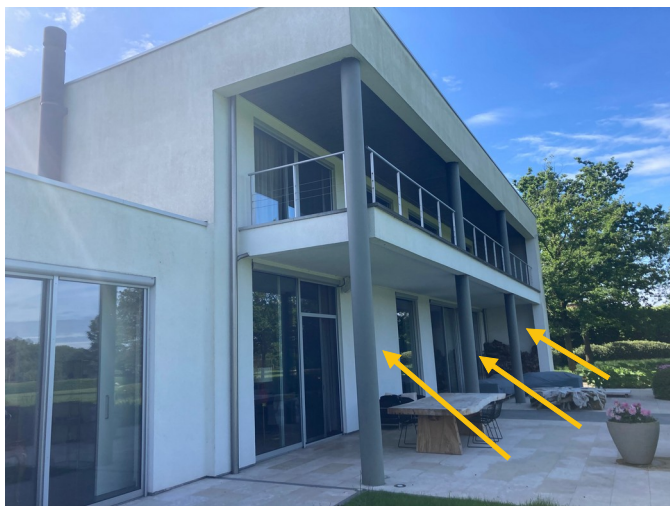
Vrije foto

de draagkolommen zijn staal en alsdusdanig niet asbesthoudend

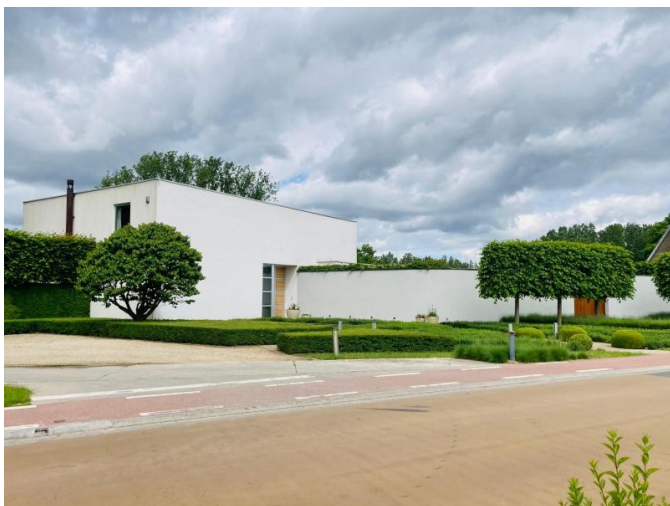
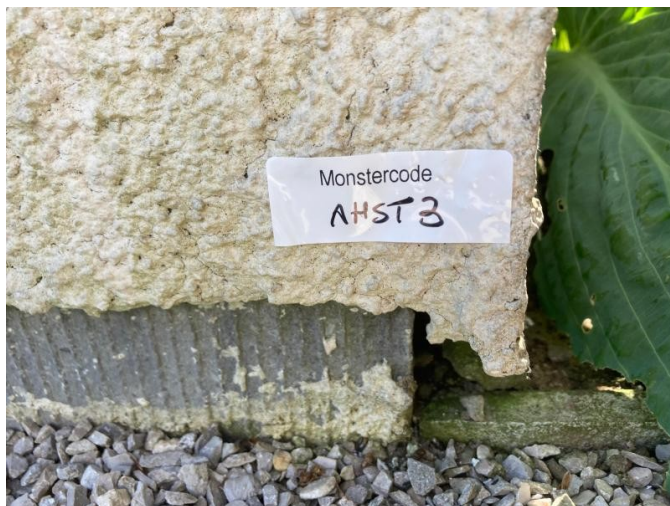
Fiche 4: Crepi

Geen asbest

#	Type	Referentie	Resultaat
4.1	Puntmonster	AHST3	Geen asbest

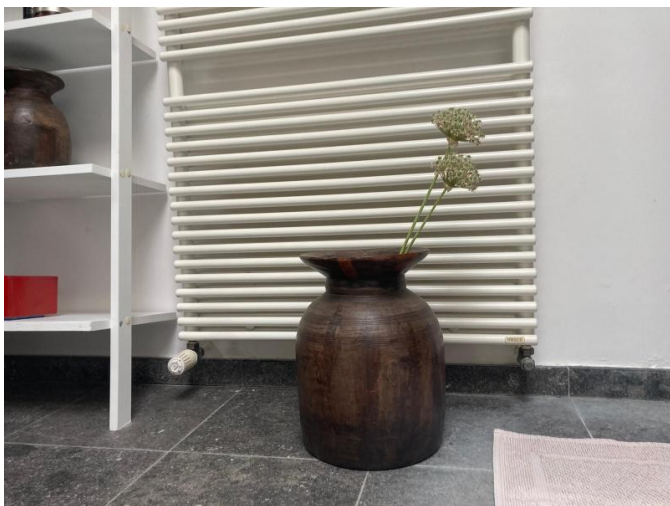
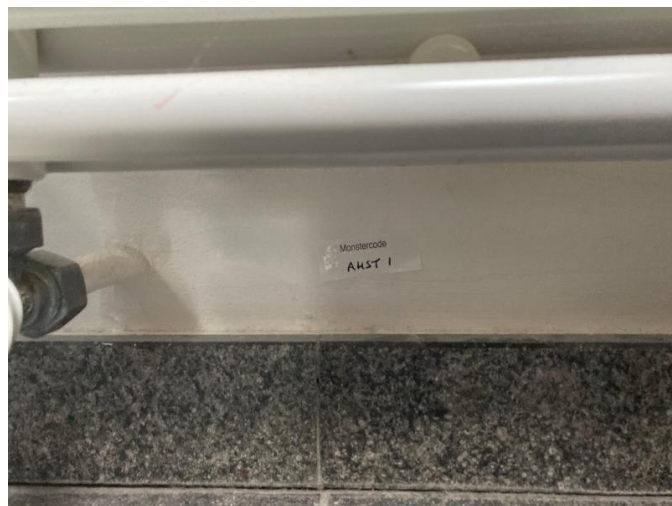
Fiche 5: Muurpleister

Geen asbest

#	Type	Referentie	Resultaat
5.1	Mengmonster	AHST1	Geen asbest

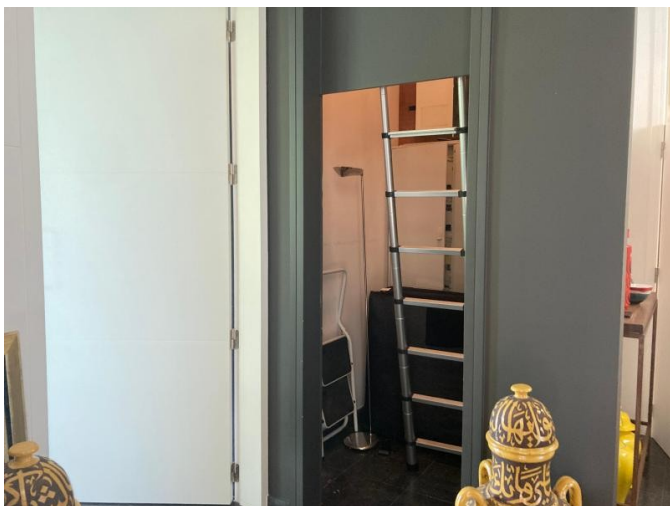
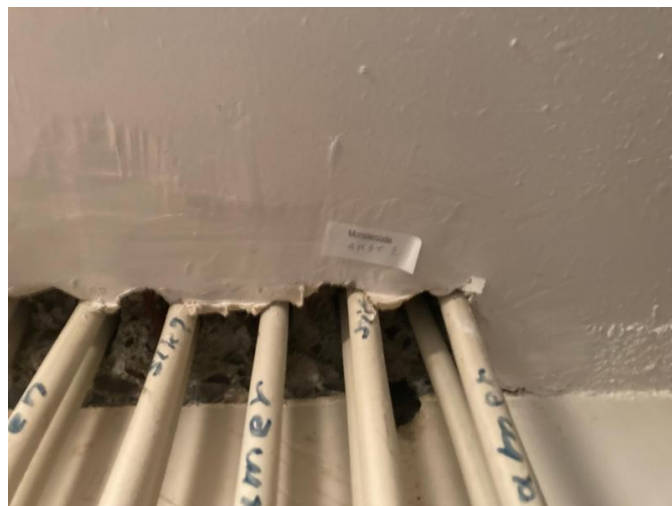
Geen asbest

#	Type	Referentie	Resultaat
6.1	Mengmonster	AHST2	Geen asbest
