Asbestinventarisatetest

Putkapelstraat 135, 9051 Gent

Attestnummer : 20230815-000205.000

Uitgegeven op : 15.08.2023

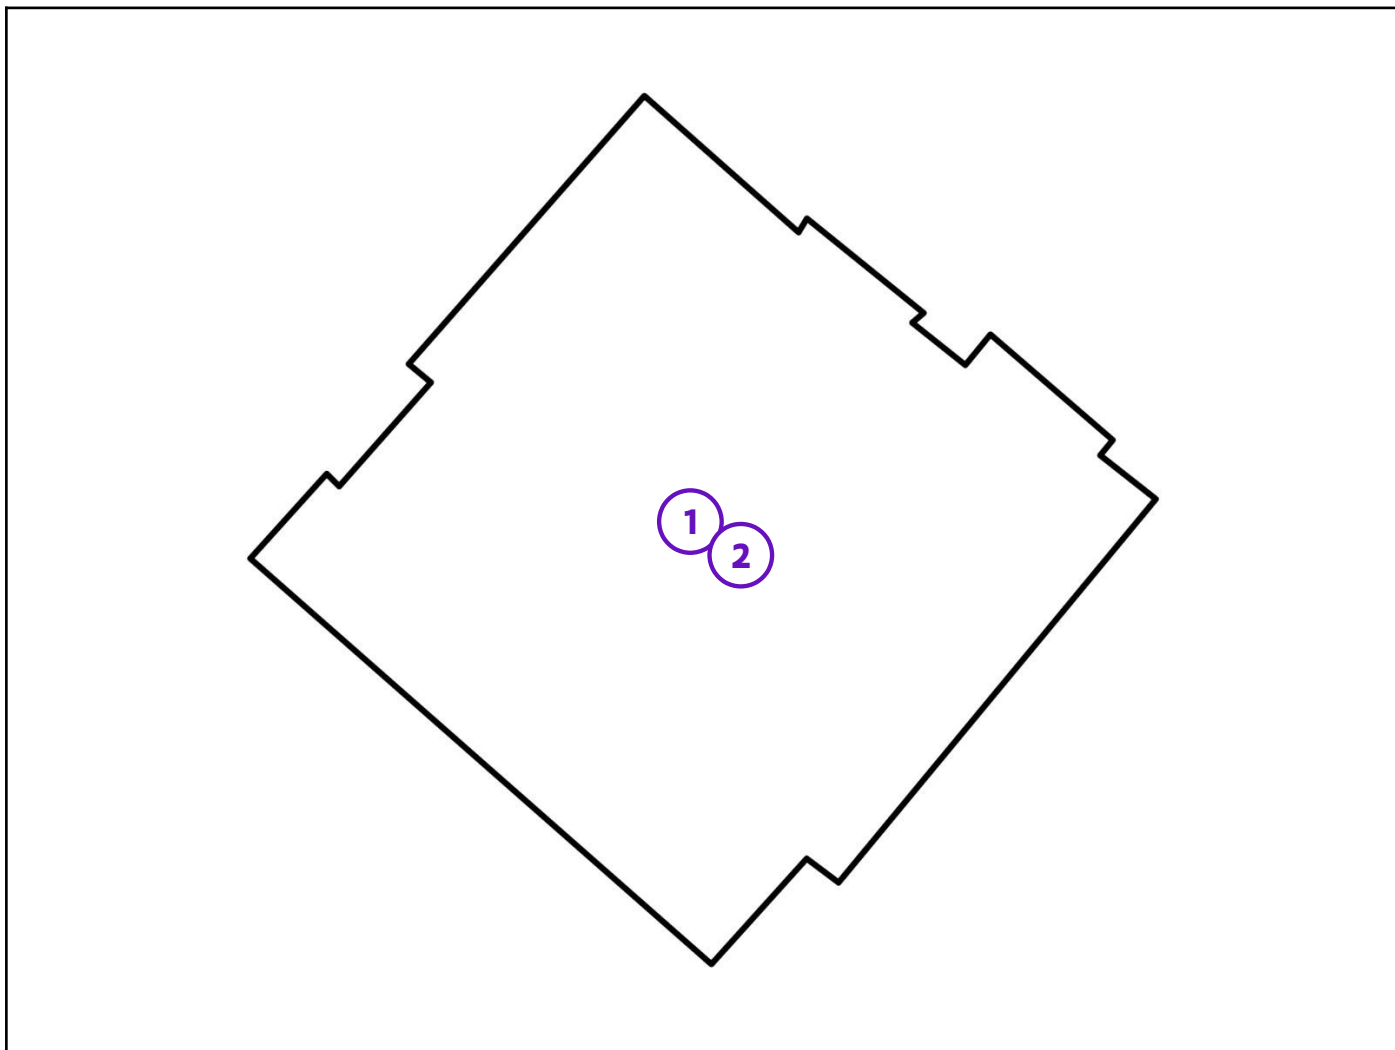
Plan 1.1: Hoofdgebouw

Beschrijving	Type	Actie
1. Dakbedekking - hellend dak - leien	Advies	-
2. Dakbedekking - plat dak - roofing	Advies	-

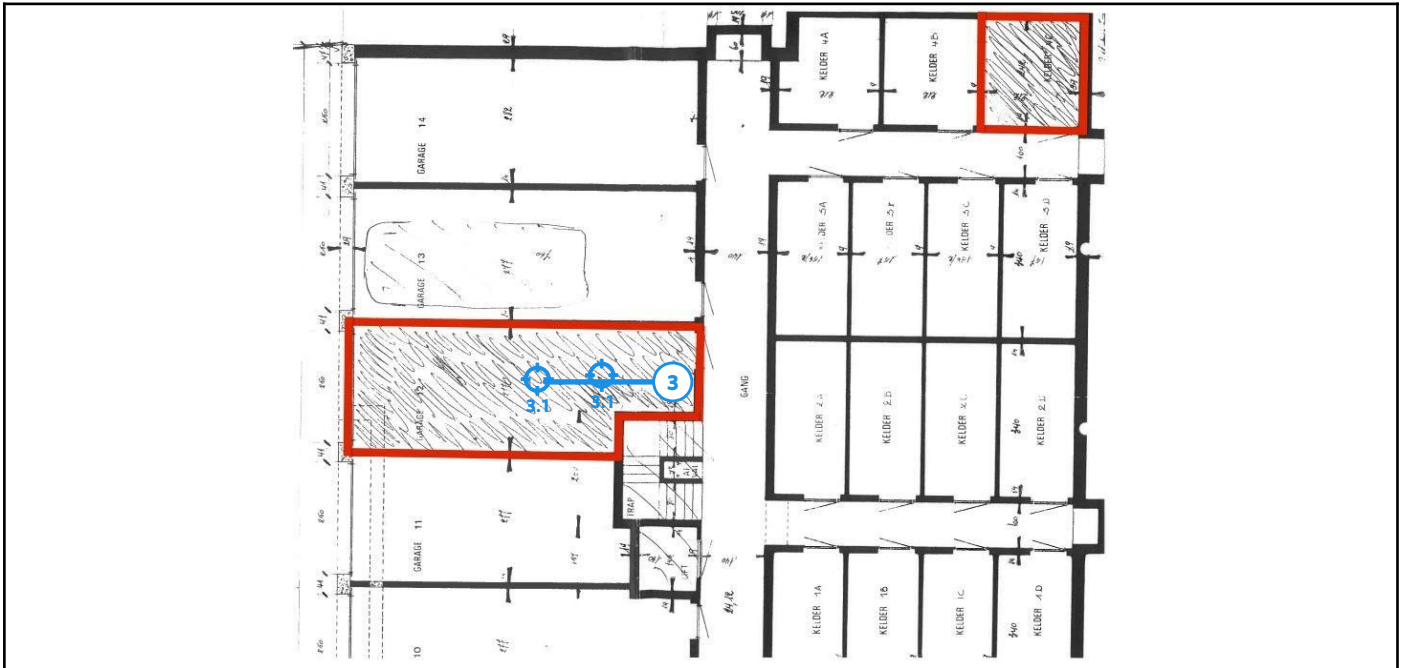
Plan 1.2: Garage & kelderberging

Beschrijving	Type	Actie
3. Leidingisolatie garage (gemeenschappelijke delen)	Geen asbest	-
3.1 Code: AHST3	Mengmonster	-

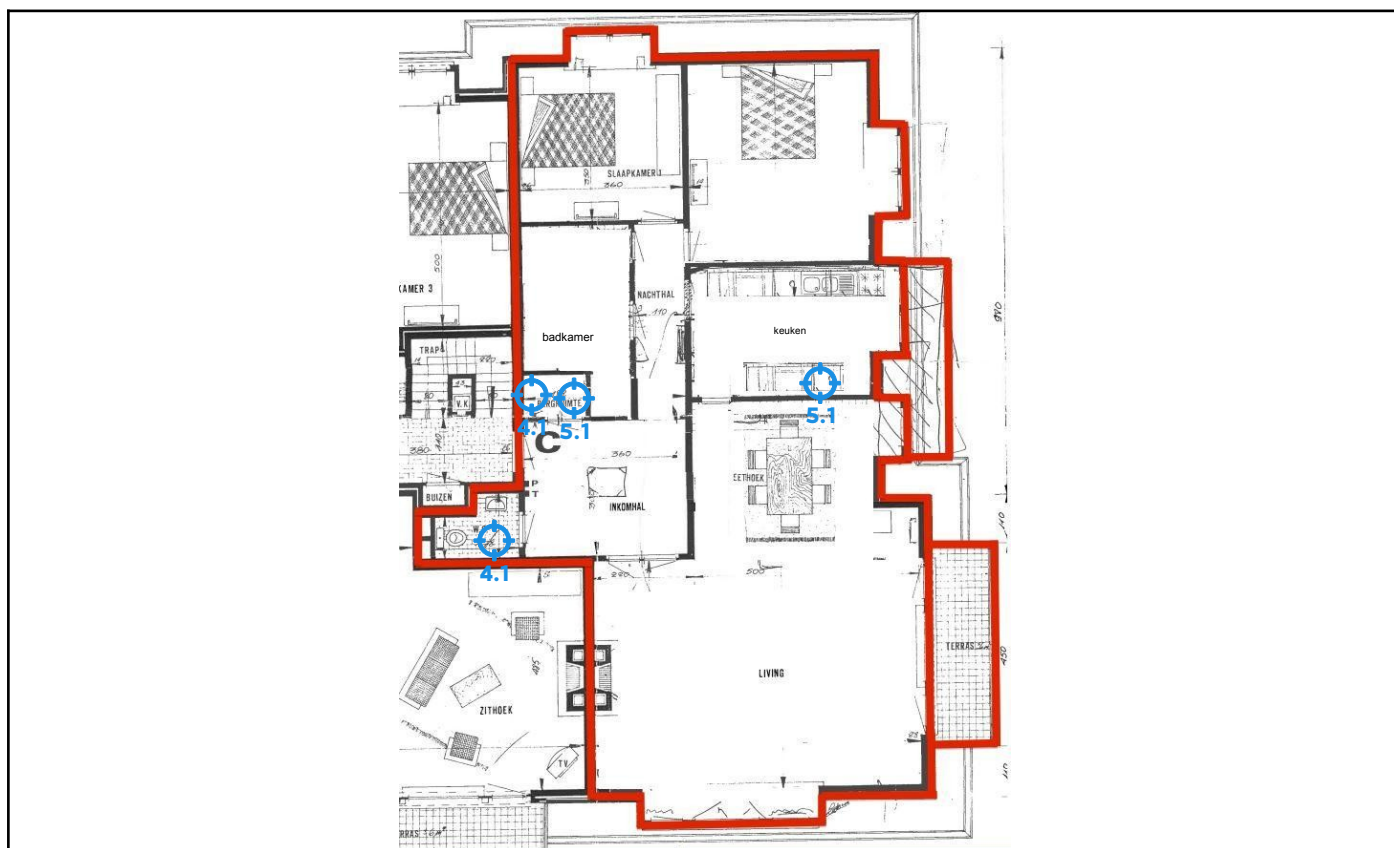
Plan 1.3: Appartement - grondplan

Beschrijving	Type	Actie
4. Pleister - plafond	Geen asbest	-
4.1 Code: AHST2	Mengmonster	-
5. Pleister - wand	Geen asbest	-
5.1 Code: AHST1	Mengmonster	-

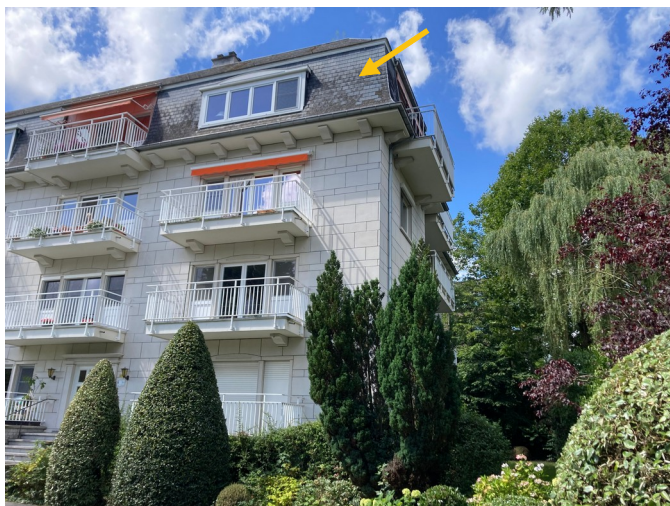
Vrije foto

De dakbedekking van het hellend dak betreft asbestverdachte leien, deze zijn geen onderdeel van deze privé woonst - deze dakbedekking maakt deel uit van de gemeenschappelijke delen van het appartementsgebouw.

Eigenaar/opdrachtgever stelt ons in kennis dat de leien verwijderd en vervangen zullen worden in 2025.

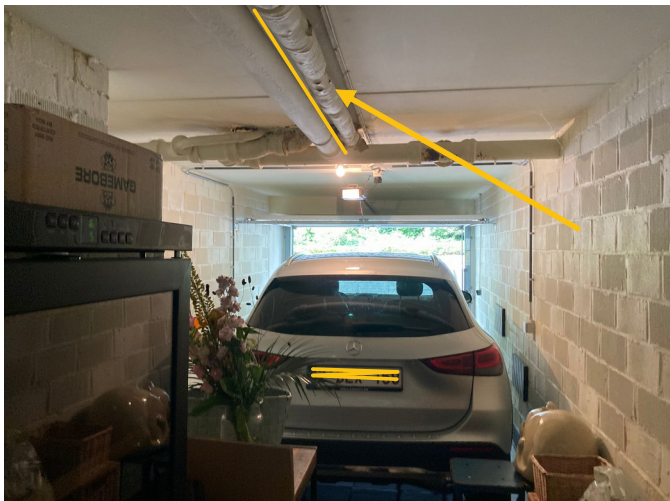
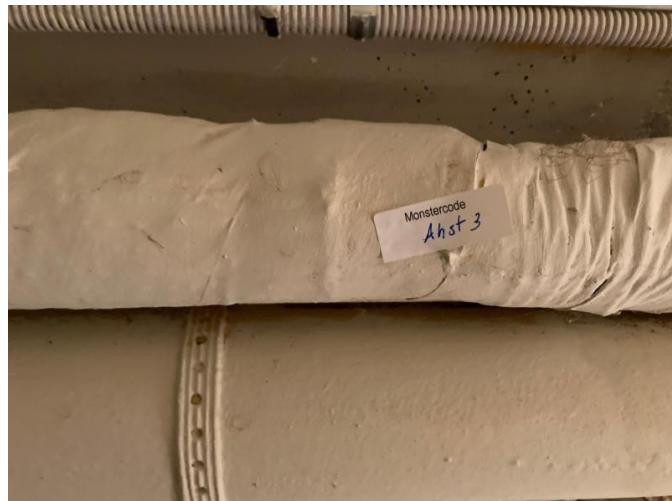
Fiche 3: Leidingisolatie garage (gemeenschappelijke delen)

Conclusie

Geen asbest

#	Type	Referentie	Resultaat
3.1	Mengmonster	AHST3	Geen asbest

Beschrijving	Leidingisolatie garage (gemeenschappelijke delen)
Omgeving	Binnen
Primaire drager	HVAC infrastructuur en uitrusting

Bindmiddel van materiaal	Gips - kalk
Gebondenheid op basis van bindmiddel	Niet-hechtgebonden
Hoeveelheid (lengte - omtrek - dikte - aantal)	<ul style="list-style-type: none"> • 3,00 m - 60,00 cm - 3,00 cm - 1 stuk
Totaal volume	0,054 m ³
Identificatiemethode	Vaststelling met monstername
Destructieve handeling voor identificatie	Nee
Opmerking	Elke in het asbestattest vermelde hoeveelheid - oppervlakte - afmeting - gewicht is een raming.

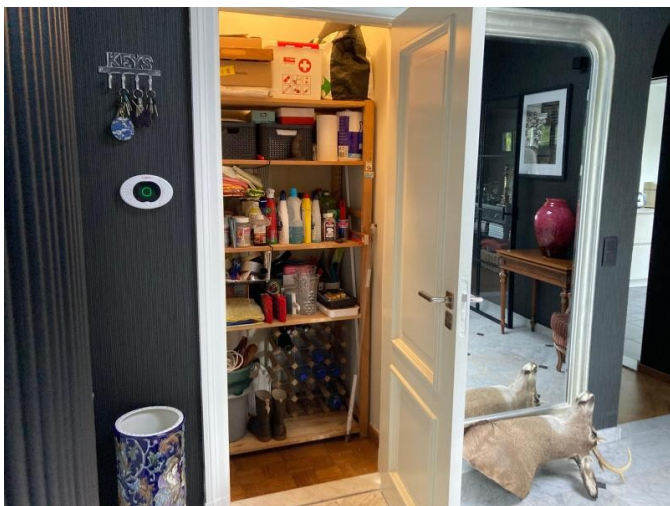
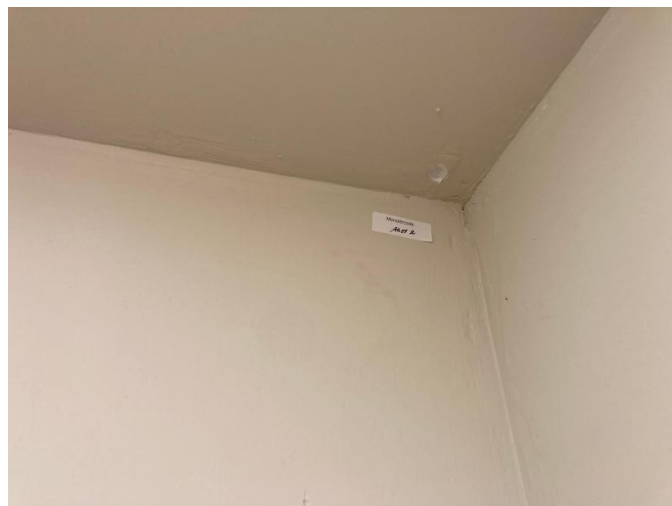
Fiche 4: Pleister - plafond

Conclusie

Geen asbest

#	Type	Referentie	Resultaat
4.1	Mengmonster	AHST2	Geen asbest

Beschrijving	Pleister - plafond
Omgeving	Binnen
Primaire drager	Plafond
Bindmiddel van materiaal	Gips - kalk

Gebondenheid op basis van bindmiddel	Niet-hechtgebonden
Hoeveelheid (oppervlakte - dikte - aantal)	<ul style="list-style-type: none"> • 25,00 m² - 0,50 cm - 1 stuk
Totaal volume	0,125 m ³
Identificatiemethode	Vaststelling met monstername
Destructieve handeling voor identificatie	Nee
Opmerking	Elke in het asbestattest vermelde hoeveelheid - oppervlakte - afmeting - gewicht is een raming. Plafonds voornamelijk afgewerkt in niet asbestverdacht materiaal (gyproc).

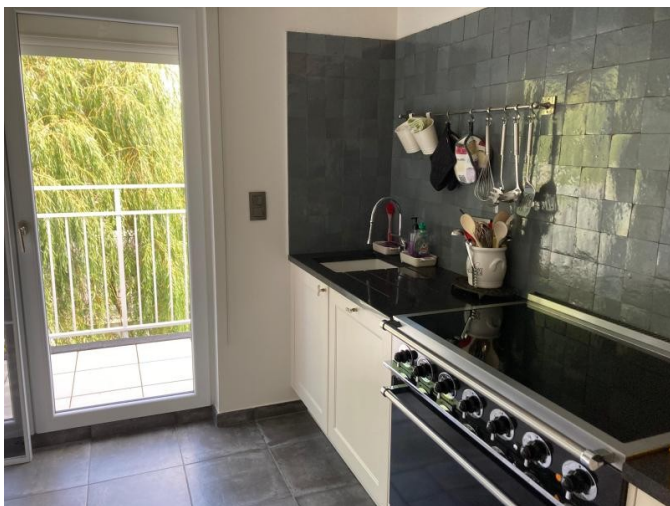
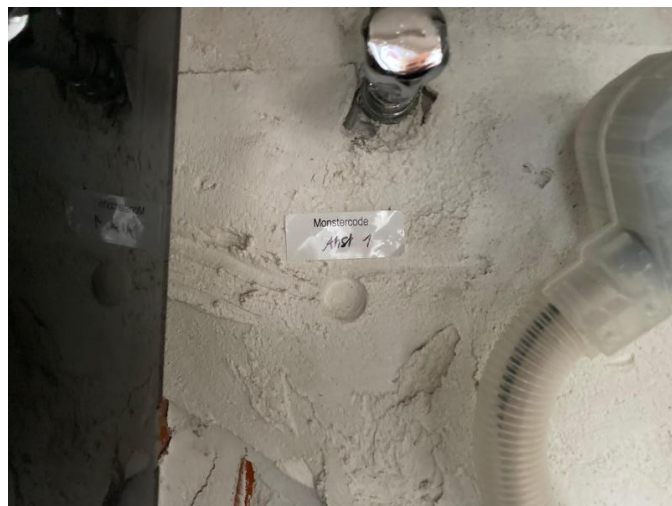
Fiche 5: Pleister - wand

Conclusie

Geen asbest

#	Type	Referentie	Resultaat
5.1	Mengmonster	AHST1	Geen asbest

Beschrijving	Pleister - wand
Omgeving	Binnen
Primaire drager	Binnenwand
Bindmiddel van materiaal	Gips - kalk

Gebondenheid op basis van bindmiddel	Niet-hechtgebonden
Hoeveelheid (oppervlakte - dikte - aantal)	<ul style="list-style-type: none"> • 250,00 m² - 0,50 cm - 1 stuk
Totaal volume	1,25 m ³
Identificatiemethode	Vaststelling met monstername
Destructieve handeling voor identificatie	Nee
Opmerking	Elke in het asbestattest vermelde hoeveelheid - oppervlakte - afmeting - gewicht is een raming.
