# Asbestinventarisatetest

44809I0139/00G000

Gemeenschappelijke delen

Attestnummer : 20240605-000259.000

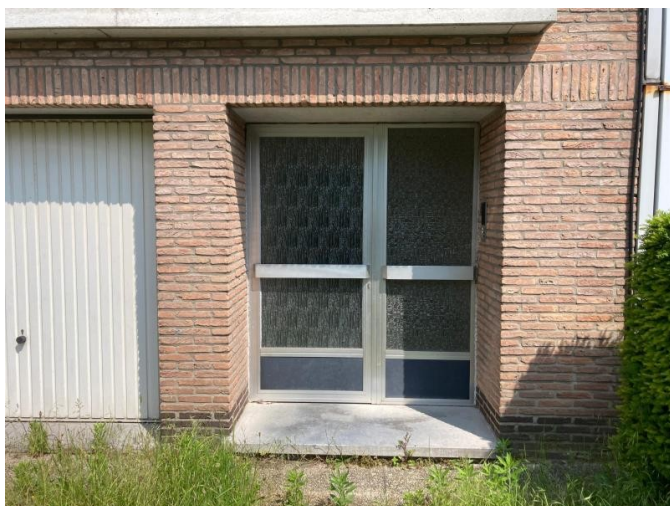
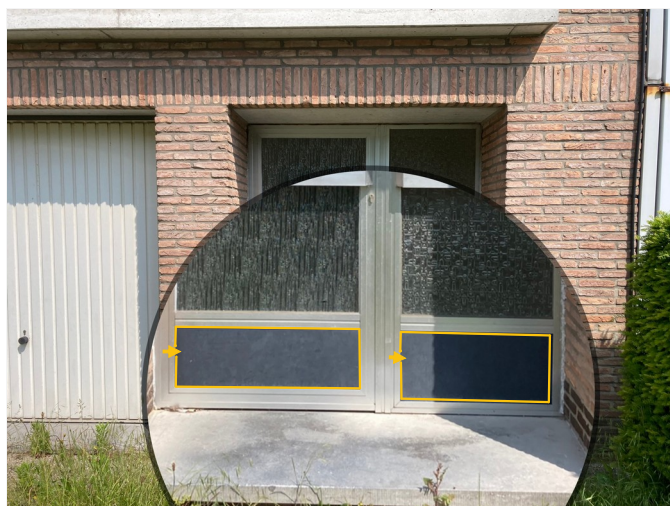
Het asbestmateriaal valt onder de mijlpaal van 2040.

Verwijderen

Eindbeoordeling materiaalrisico	Verhoogd materiaalrisico en/of verhoogde kans op vezelvrijgave
---------------------------------	--

Gebondenheid	Categorie 1: hechtgebonden in oorsprong
Asbestsoort (vezeltype)	Crocidoliet aanwezig
Asbestconcentratie	Laag (< 50%)
Afschermingsgraad van het gehele materiaal	Geheel of deels (ook) vrij aan binnenluchtstromen
Toestand van het materiaal	Licht beschadigd, licht verweerd. Intact materiaal type Pical – asbestboard of categorie III 'gebondenheid'

Beschrijving	Glassal
Omgeving	Grenst aan binnen- en buitenlucht
Primaire drager	Wandopening verticaal (raam, deur, ...)
Asbestmateriaal	Plaat, paneel, tablet - Geëmailleerd, type Glasal
Bindmiddel van asbestmateriaal	Cement
Gebondenheid op basis van bindmiddel	Hecht
Hoeveelheid (oppervlakte - dikte - aantal)	<ul style="list-style-type: none"><li>• 0,22 m<sup>2</sup> - 0,30 cm - 2 stuks</li><li>• 0,14 m<sup>2</sup> - 0,30 cm - 1 stuk</li></ul>
Totaal volume	0,002 m <sup>3</sup>
Eenvoudig bereikbaar	Ja
Bevestigingswijze	<ul style="list-style-type: none"><li>• Geklemd</li></ul>

- Zorg voor een veilig beheer. Vermijd het beschadigen van het asbestmateriaal. Controleer de toestand jaarlijks op wijzigingen.

- Eenvoudige handelingen: mag via doe-het-zelf of door werknemer(s) met opleidingsattest eenvoudige handelingen  
Cfr. VLAREM wetgeving en Codex Welzijn op het werk. Als geheel verwijderen. Vermijd elke beschadiging.

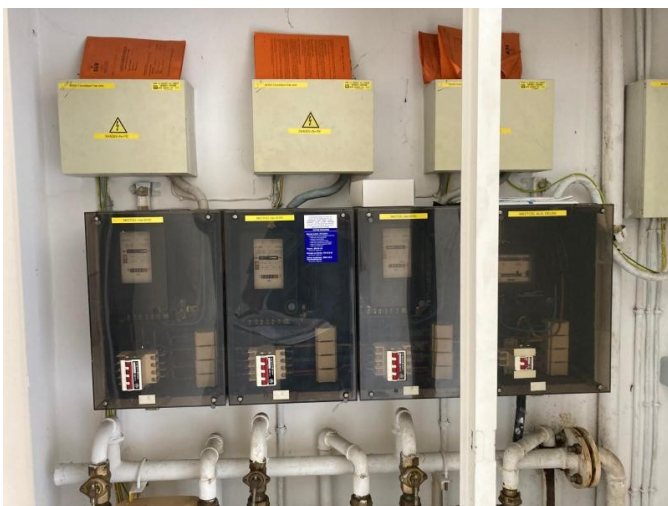
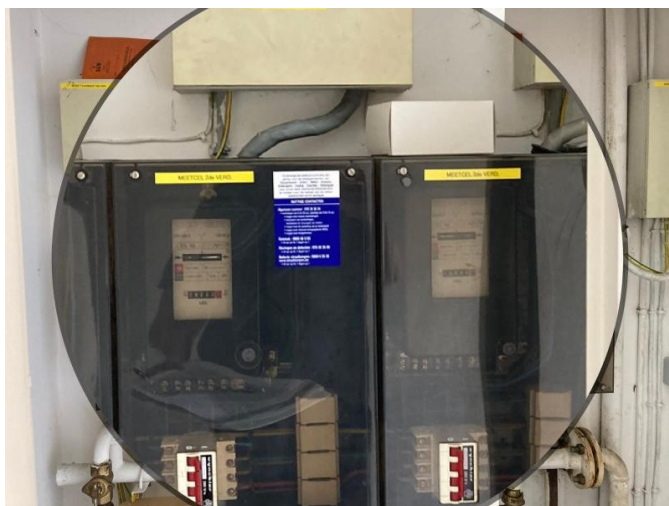
Het asbestmateriaal valt onder de mijlpaal van 2040.

Zorgvuldig beheren

Eindbeoordeling materiaalrisico	Laag materiaalrisico en/of verlaagde kans op vezelvrijgave
Opmerking	Electriciteitstellers cfr. inspectieprotocol & richtlijnen COPRO weerhouden als asbestverdacht.

Gebondenheid	Categorie 1: hechtgebonden in oorsprong
Asbestsoort (vezeltype)	Crocidoliet aanwezig
Asbestconcentratie	Laag (< 50%)
Afschermingsgraad van het gehele materiaal	Geheel of deels (ook) vrij aan de binnenlucht
Toestand van het materiaal	Onbeschadigd, niet verweerd

Beschrijving	Fenolhars / Bakeliet
Omgeving	Binnen
Primaire drager	Communicatie en elektrische infrastructuur en uitrusting
Asbestmateriaal	Plaat, paneel, tablet - Type Bakeliet
Bindmiddel van asbestmateriaal	Kunststof of -hars
Gebondenheid op basis van bindmiddel	Hecht
Hoeveelheid (oppervlakte - dikte - aantal)	• 0,50 m <sup>2</sup> - 0,25 cm - 1 stuk
Totaal volume	0,001 m <sup>3</sup>
Eenvoudig bereikbaar	Ja
Bevestigingswijze	• Geschroefd

- Zorg voor een veilig beheer. Vermijd het beschadigen van het asbestmateriaal. Controleer de toestand jaarlijks op wijzigingen.

- Eenvoudige handelingen: mag via doe-het-zelf of door werknemer(s) met opleidingsattest eenvoudige handelingen  
Cfr. VLAREM wetgeving en Codex Welzijn op het werk.

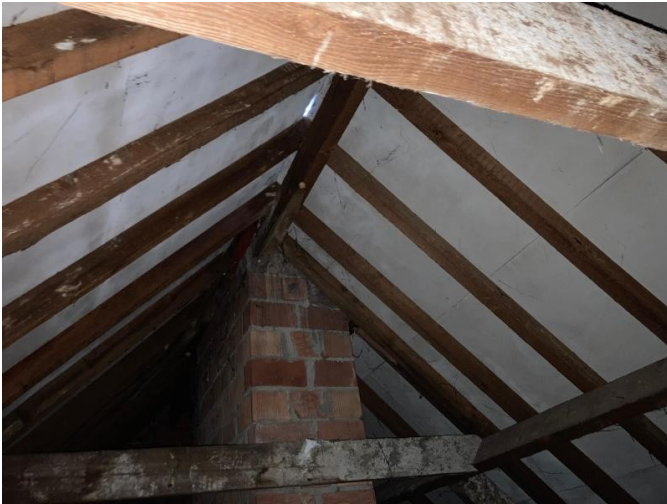
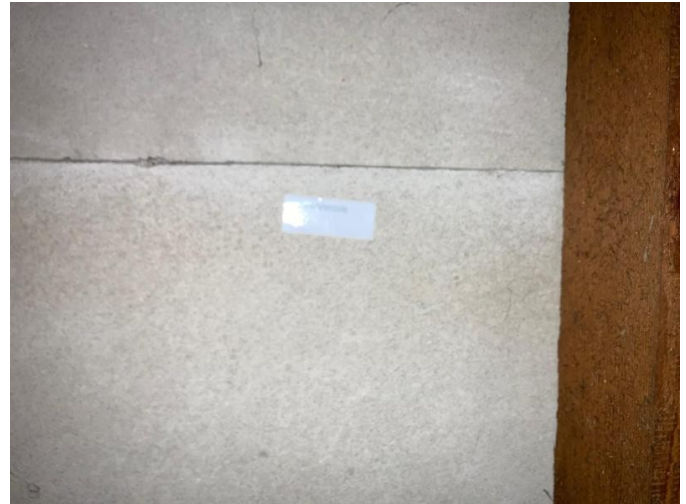
Het asbestmateriaal valt onder de mijlpaal van 2040.

Zorgvuldig beheren

Eindbeoordeling materiaalrisico	Laag materiaalrisico en/of verlaagde kans op vezelvrijgave
---------------------------------	--

Gebondenheid	Categorie 1: hechtgebonden in oorsprong
Asbestsoort (vezeltype)	Alleen chrysotiel
Asbestconcentratie	Laag (< 50%)
Afschermingsgraad van het gehele materiaal	Geheel of deels (ook) vrij aan binnenluchtstromen
Toestand van het materiaal	Licht beschadigd, licht verweerd. Intact materiaal type Pical – asbestboard of categorie III 'gebondenheid'

#	Type	Referentie	Resultaat
3.1	Puntmonster	AHST3	Chrysotiel

Beschrijving	Menuiserie (onderdak)
Omgeving	Grenst aan binnen- en buitenlucht
Primaire drager	Schuin dak
Asbestmateriaal	Plaat, paneel, tablet - Type Menuiserie
Bindmiddel van asbestmateriaal	Cement

- Zorg voor een veilig beheer. Vermijd het beschadigen van het asbestmateriaal. Controleer de toestand jaarlijks op wijzigingen.

- Eenvoudige handelingen: mag via doe-het-zelf of door werknemer(s) met opleidingsattest eenvoudige handelingen  
Cfr. VLAREM wetgeving en CODEX Welzijn op het Werk. De voorschriften van de regelgeving dienen strikt opgevolgd te worden bij het verwijderen. Vermijd elke beschadiging van deze asbesttoepassing. De toestand van de asbesttoepassing dient ongewijzigd te blijven bij en na verwijdering (verwijdering van bovenaf).
- Eenvoudige handelingen: enkel door erkend asbestverwijderaar  
Indien de platen niet kunnen verwijderd worden zonder deze te beschadigen dan dient men beroep te doen op een erkend asbestverwijderaar voor het verwijderen ervan. Bij de verwijdering blijft de uiteindelijke beoordeling van verwijdermethode bij de saneerder om eventueel op te schalen naar een veiligere methode om aan de wettelijke veiligheidsvoorschriften te voldoen.

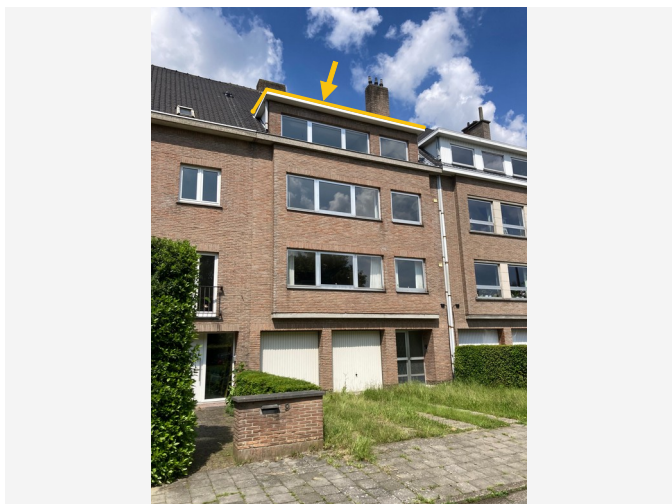
*Situeringfoto*

**Reden:** Het te onderzoeken materiaal situeert zich hoger dan 3,50 m te rekenen vanaf een veilige ondergrond

**Uitleg van de asbestdeskundige:** De dakbedekking van de dakkapel (voor-en achterzijde) is niet waarneembaar en niet inspecteerbaar.

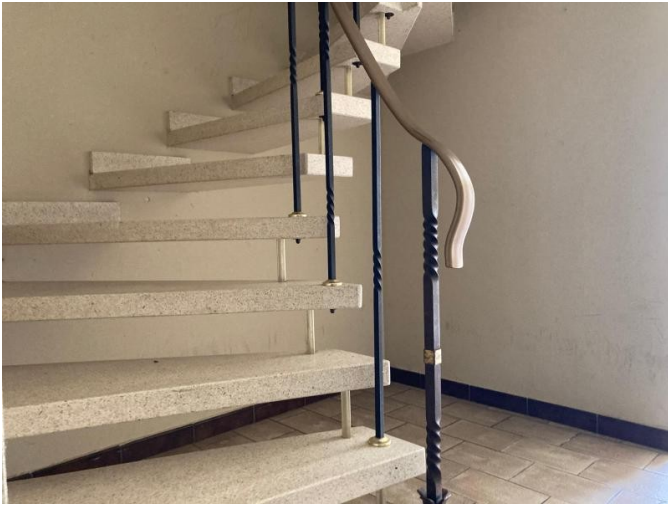
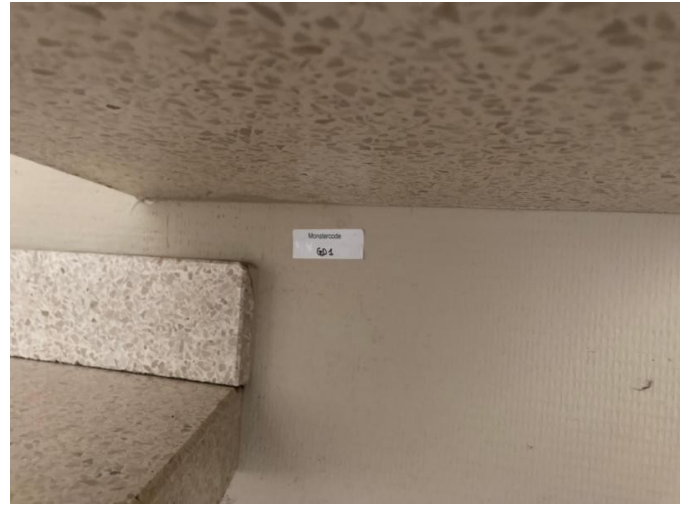
## Fiche 5: Pleister traphal

Geen asbest

#	Type	Referentie	Resultaat
5.1	Mengmonster	AHST1	Geen asbest

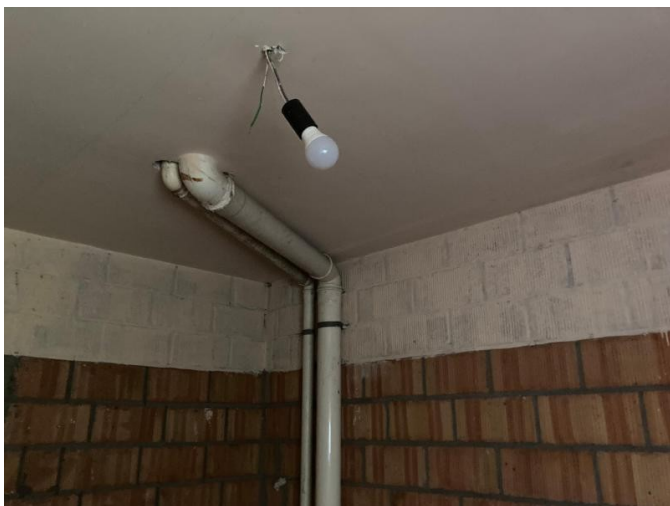
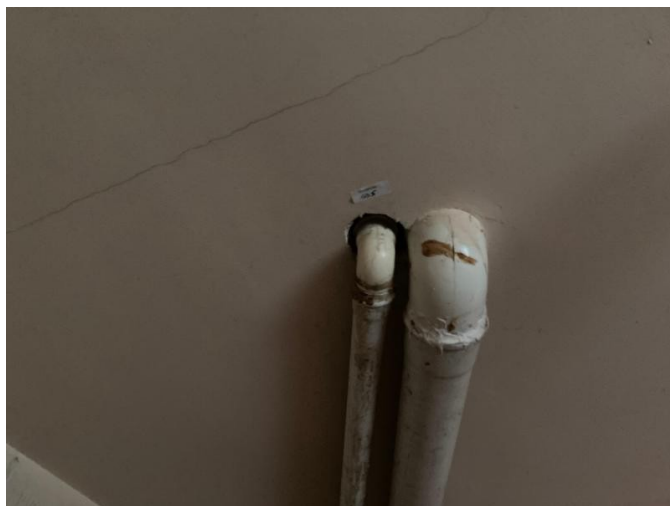
## Fiche 6: Plafondpleister

Geen asbest

#	Type	Referentie	Resultaat
6.1	Mengmonster	AHST 5	Geen asbest

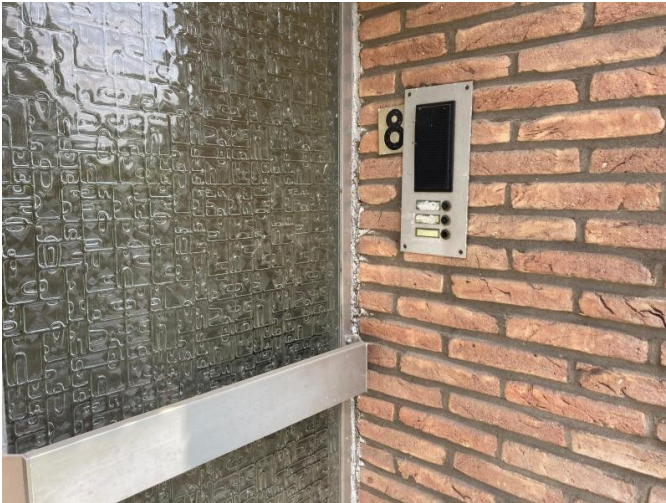
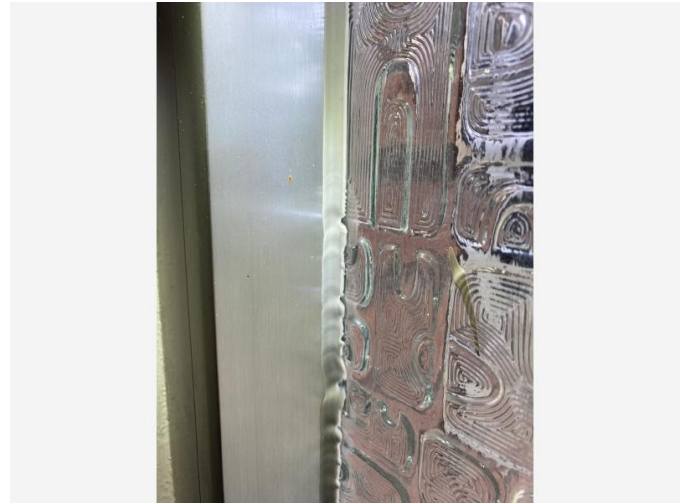
## Fiche 7: Kit

Geen asbest

#	Type	Referentie	Resultaat
7.1	Mengmonster	AHST6	Geen asbest

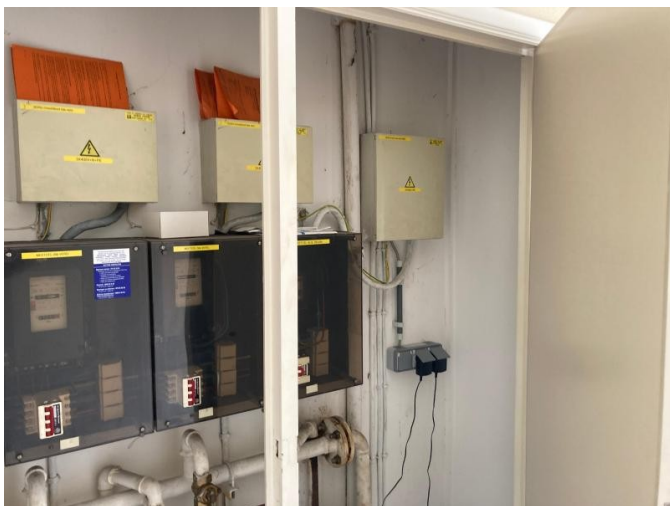
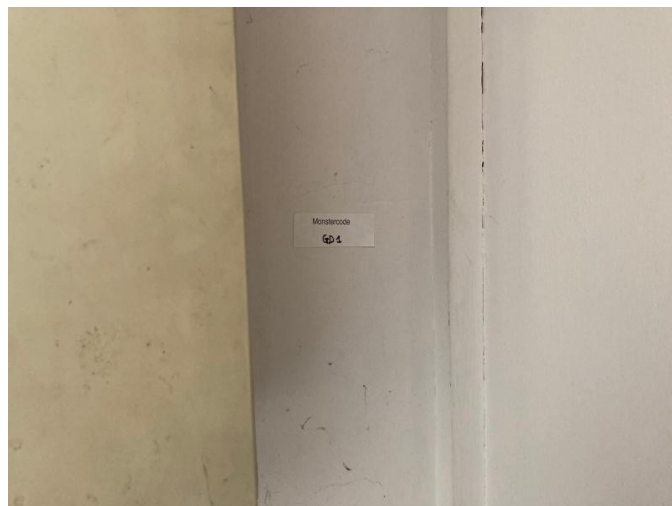
Geen asbest

#	Type	Referentie	Resultaat
8.1	Mengmonster	AHST4	Geen asbest

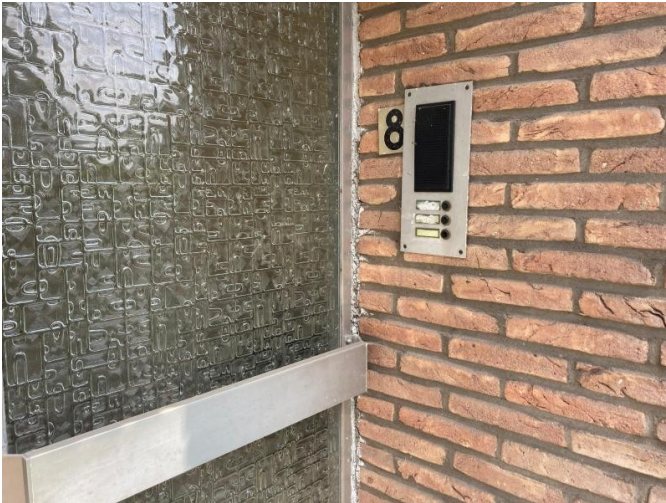
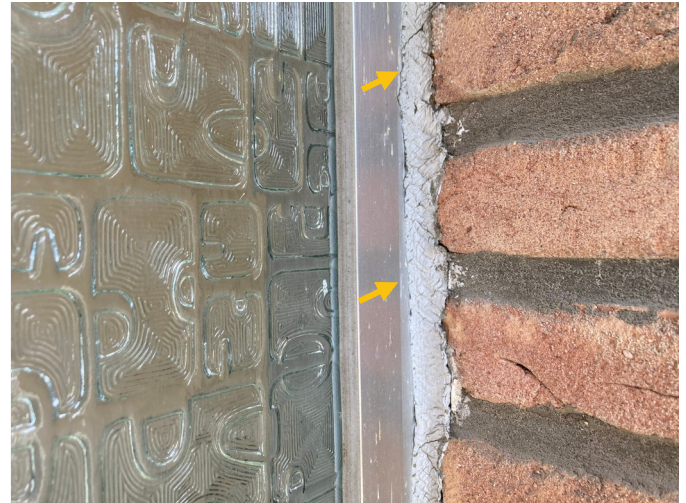
## Fiche 9: Kit

Geen asbest

#	Type	Referentie	Resultaat
9.1	Puntmonster	AHST2	Geen asbest

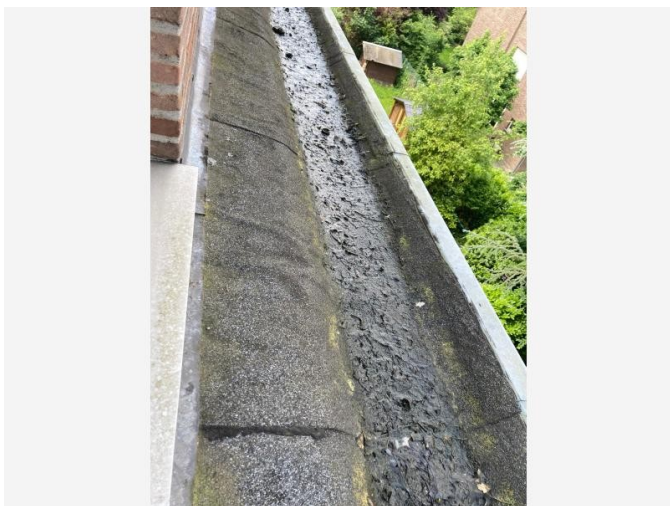
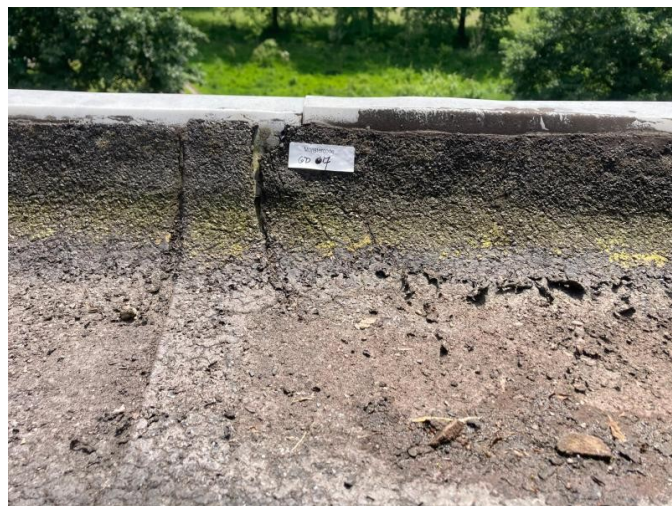
## Fiche 10: Roofing (thv dakgoot)

Geen asbest

#	Type	Referentie	Resultaat
10.1	Puntmonster	AHST7	Geen asbest
