Asbestinventarisatetest

Lindenpark 19, 9831 Sint-Martens-Latem

Attestnummer : 20240529-000339.000

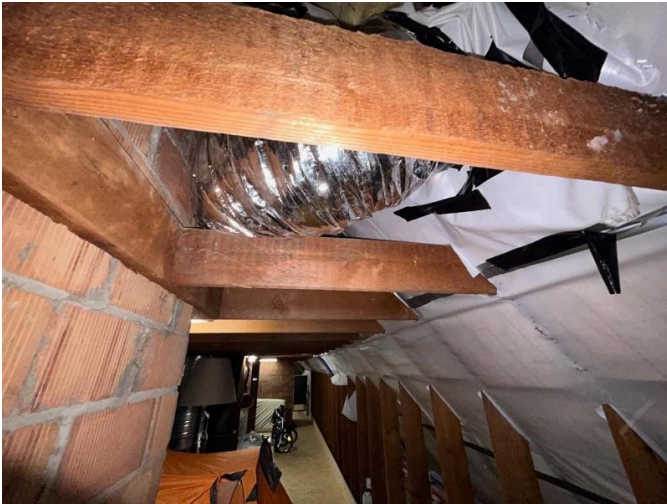
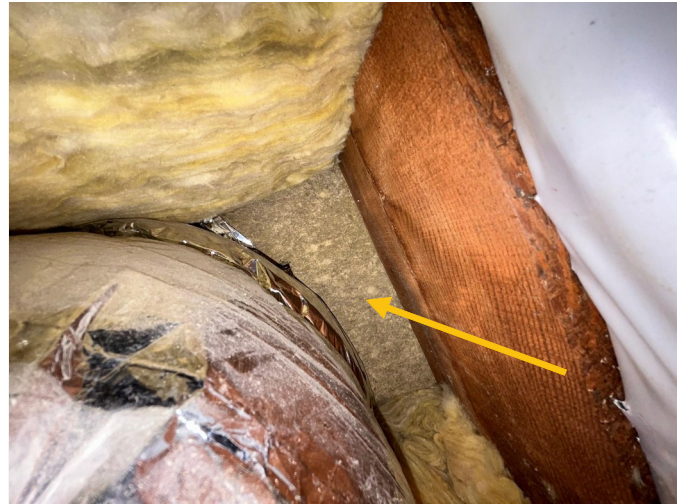
Het asbestmateriaal valt onder de mijlpaal van 2040.

Eindbeoordeling materiaalrisico	Zeer laag materiaalrisico en/of zeer lage kans op vezelvrijgave
---------------------------------	---

Gebondenheid	Categorie 1: hechtgebonden in oorsprong
Asbestsoort (vezeltype)	Crocidoliet aanwezig
Asbestconcentratie	Laag (< 50%)
Afschermingsgraad van het gehele materiaal	Stootvaste afscherming of omkasting
Toestand van het materiaal	Onbeschadigd, niet verweerd

#	Type	Referentie	Resultaat
1.1	Puntmonster	PM01 LP19	Chrysotiel, Crocidoliet

Beschrijving	Woning - Onderdak - platen
--------------	----------------------------

- Zorg voor een veilig beheer. Vermijd het beschadigen van het asbestmateriaal. Controleer de toestand jaarlijks op wijzigingen.
- Zorg voor een veilig beheer en verwijder dit asbestmateriaal wanneer het bij werken eenvoudig bereikbaar wordt. Controleer de toestand jaarlijks op wijzigingen.

- Eenvoudige handelingen: mag via doe-het-zelf of door werknemer(s) met opleidingsattest eenvoudige handelingen
 - Asbesthoudende onderdakplaten zijn eenvoudig te verwijderen, zonder mechanisch gereedschap, zonder te breken, te slijpen of te gooien. Voorzichtig losschroeven. Ondervloer afdekken, de constructiebalken zullen ook gereinigd moeten worden met vochtige doeken en hepa stofzuiger.
 - Vermijd stofvorming door eerst te benevelen met water of fixeermiddel, nadien in zijn geheel verwijderen.
 - Draag steeds PBM; zoals een wegwerpoveral, -handschoenen en -mondmasker (FFP3), laarzen.

- Verpak het asbestafval (+ vochtige doeken en PBM) dubbel in doorzichtige plastic zakken, asbestzakken of aangepaste asbestfolie. En kleef de verpakking dicht met plakband zodat ze zo luchtdicht mogelijk is. Erna afvoeren naar containerpark. Informeer u bij het lokale containerpark over hoe en hoeveel u kan aanleveren.

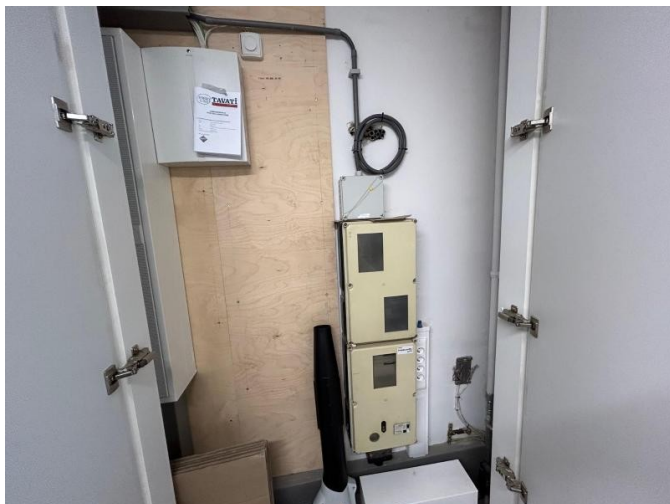
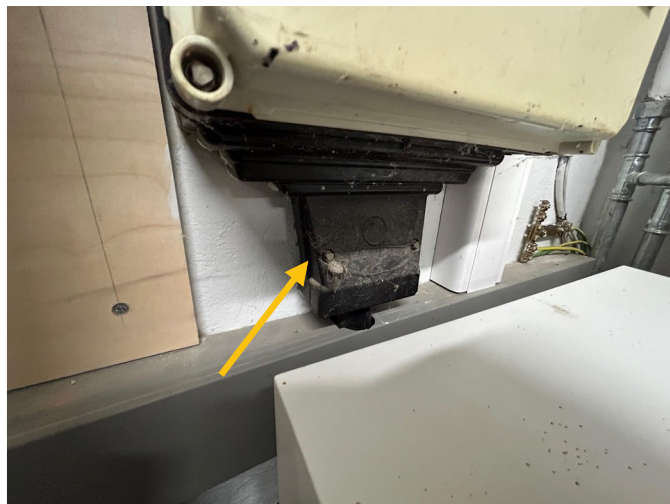
Het asbestmateriaal valt onder de mijlpaal van 2040.

Eindbeoordeling materiaalrisico	Laag materiaalrisico en/of verlaagde kans op vezelvrijgave
---------------------------------	--

Gebondenheid	Categorie 1: hechtgebonden in oorsprong
Asbestsoort (vezeltype)	Crocidoliet aanwezig
Asbestconcentratie	Laag (< 50%)
Afschermingsgraad van het gehele materiaal	Geheel of deels (ook) vrij aan binnenluchtstromen
Toestand van het materiaal	Onbeschadigd, niet verweerd

Beschrijving	Garage - Oude meterkast - Bakeliet
Omgeving	Binnen
Primaire drager	Communicatie en elektrische infrastructuur en uitrusting
Asbestmateriaal	Plaat, paneel, tablet - Type Bakeliet
Bindmiddel van asbestmateriaal	Kunststof of -hars
Gebondenheid op basis van bindmiddel	Hecht
Hoeveelheid (oppervlakte - dikte - aantal)	• 0,02 m ² - 1,00 cm - 1 stuk

- Zorg voor een veilig beheer. Vermijd het beschadigen van het asbestmateriaal. Controleer de toestand jaarlijks op wijzigingen.
- Zorg voor een veilig beheer en verwijder dit asbestmateriaal wanneer het bij werken eenvoudig bereikbaar wordt. Controleer de toestand jaarlijks op wijzigingen.

- Eenvoudige handelingen: mag via doe-het-zelf of door werknemer(s) met opleidingsattest eenvoudige handelingen
Bakelieten (fenolhars), meterkasten, schakelaars en stopcontacten zijn eenvoudig te verwijderen.
Niet breken, kappen of slijpen. Stroom af zetten en handmatig losschroeven!
Best laten verwijderen door aannemer Elektrische werken of een opgeleide techniek. Het personeel moet beschikken over de verplichte 8u basisopleiding asbest.
Meer info over PBM's en de verwijdering via WWW.ASBESTINFO.BE

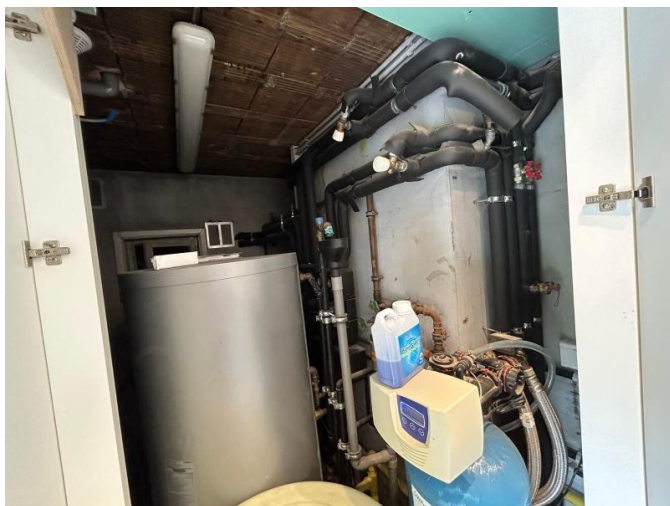
Recente installatie

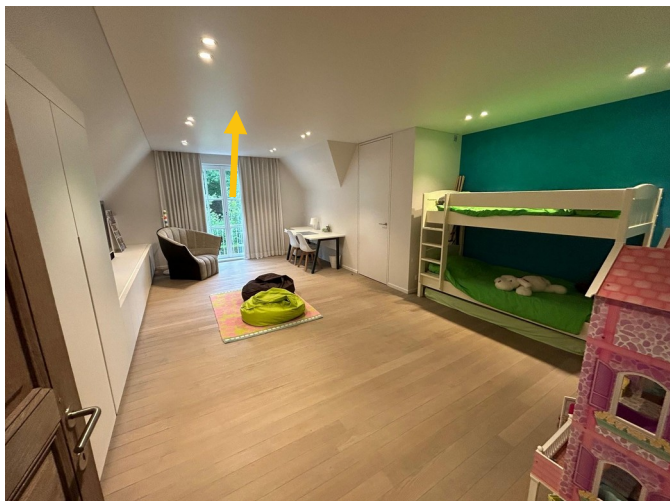
Fiche 5: Woning - Verdieping 1 - Plafonds - Spanplafonds

De meeste plafonds zijn spanplafonds (polyester).

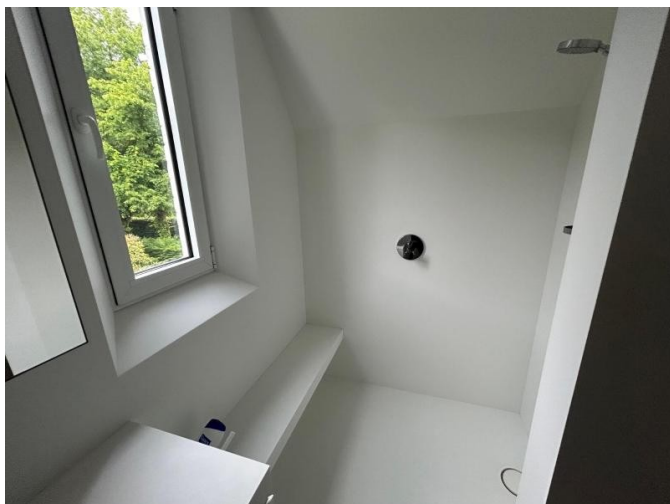
Alle badkamers en toiletten in de woning werden vernieuwd rond 2016. Geen tegels gebroken of gebarsten. Geen monsternamen mogelijk. Eventuele oudere lijmlaag is niet visueel vast te stellen noch te bemonsteren. Bij een eventuele nieuwe renovatie kan men de lijmlaag van de tegels laten analyseren in een labo.

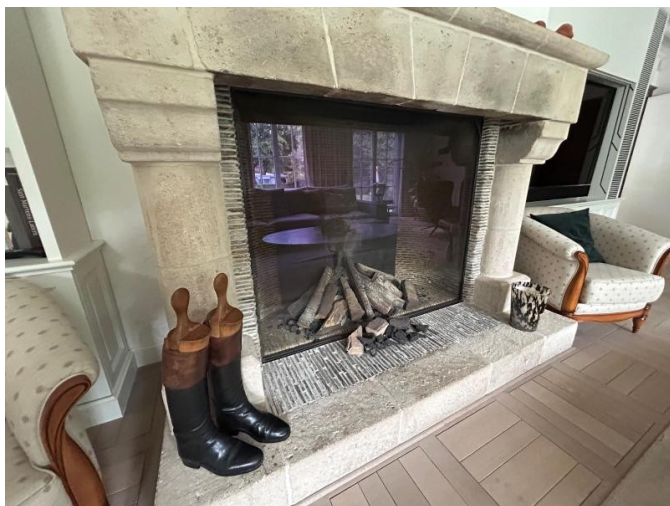
Bewijsdocument - Installatie 2016

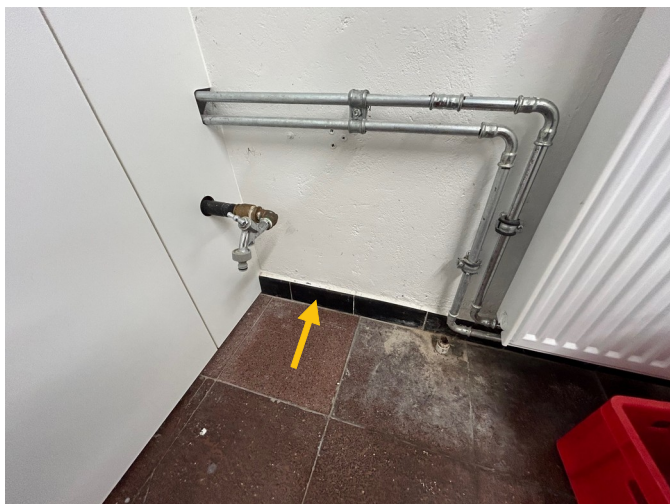
Geen tegels gebroken of gebarsten. Geen monsternamen mogelijk.

Bij eventuele renovatie en/of verwijdering eerst een staal van de lijmlaag laten analyseren.

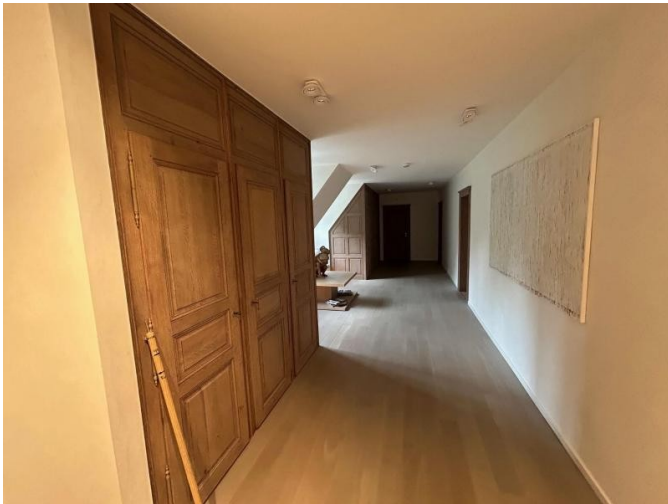
Fiche 9: Woning - verdieping 1 - Plafonds - Gipskartonplaten

De meeste plafonds zijn gipskartonplaten.

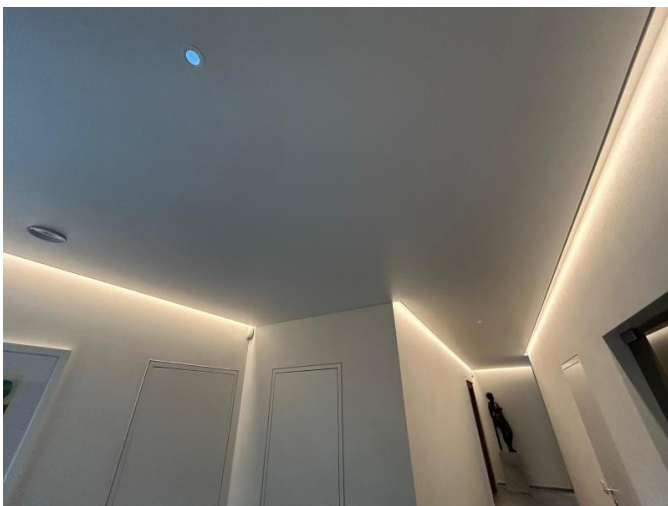
Alle plafonds op het gelijkvloers zijn afgewerkt met spanplafonds, behalve deel van de keuken, living en eetplaats.

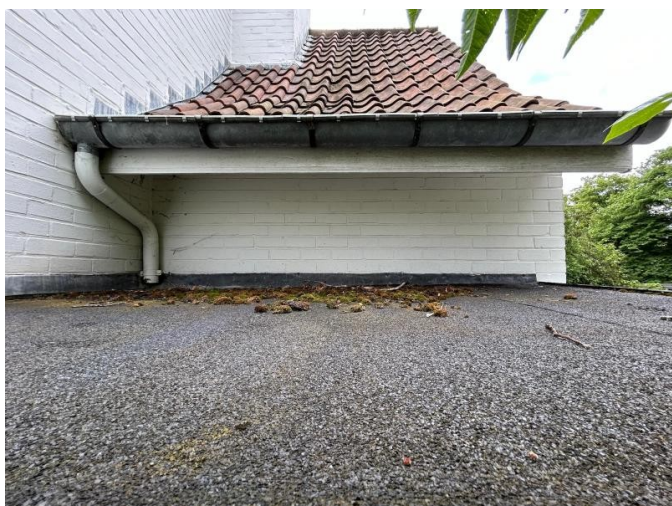
Recente roofing met leischilfers.

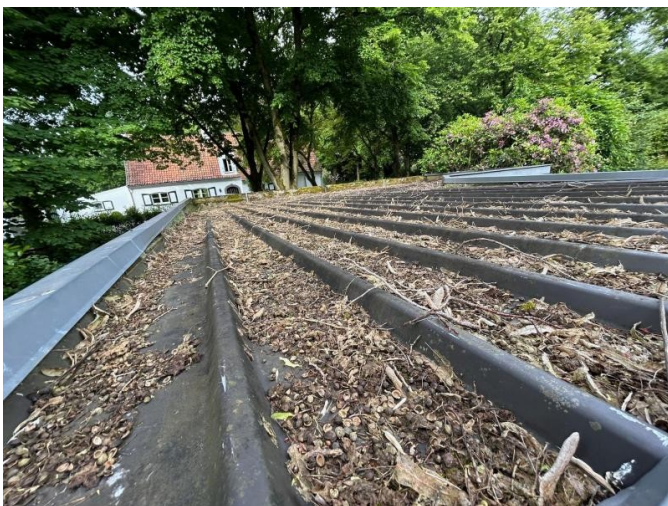
Recent tuinhuis met geïsoleerde sandwichpanelen.

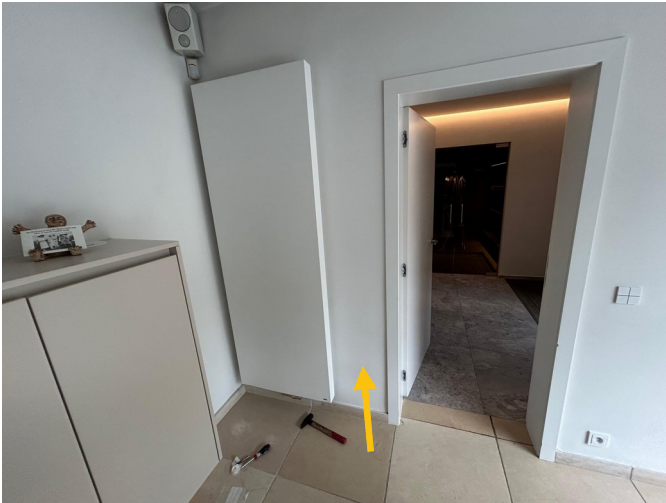
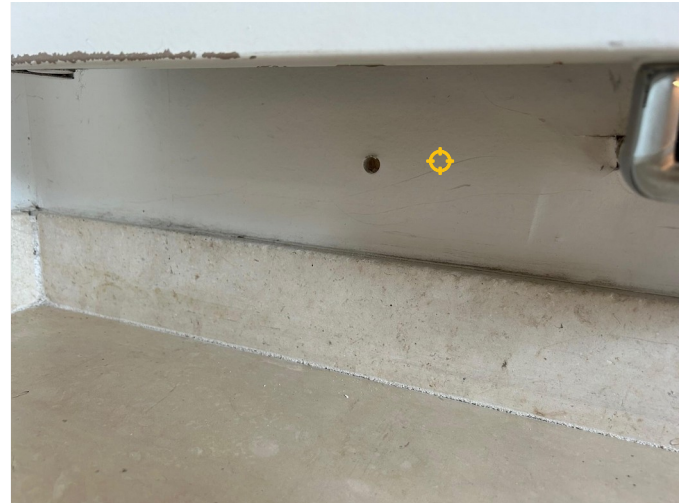
Fiche 13: Muren - Pleisterwerk

Geen asbest

#	Type	Referentie	Resultaat
13.1	Mengmonster	MM01 PL19	Geen asbest

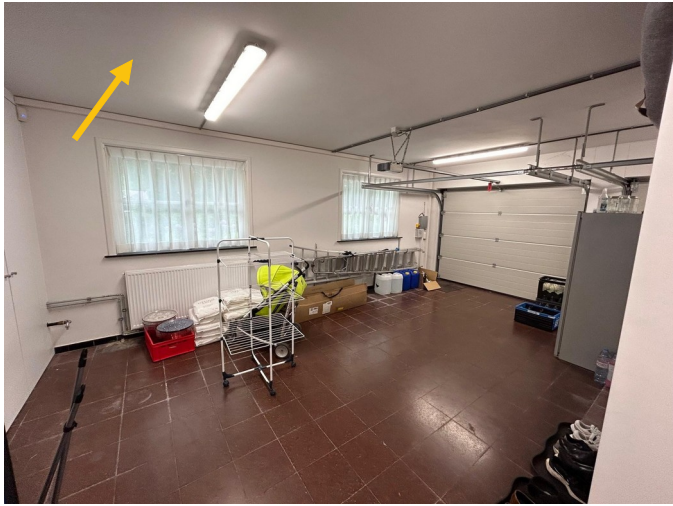
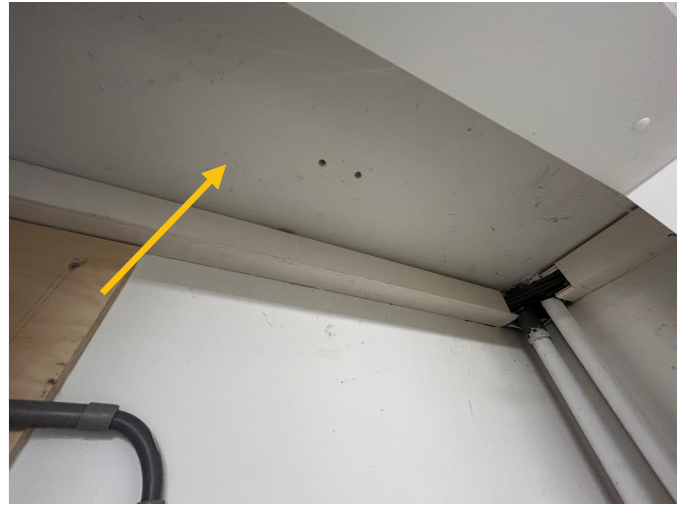
Fiche 14: Plafond - Pleisterwerk

Geen asbest

#	Type	Referentie	Resultaat
14.1	Mengmonster	MM02 LP19	Geen asbest
