Asbestinventarisatetest

Vijverhoflaan 18, 9830 Sint-Martens-Latem

Attestnummer : 20231121-000510.000

Uitgegeven op : 21.11.2023

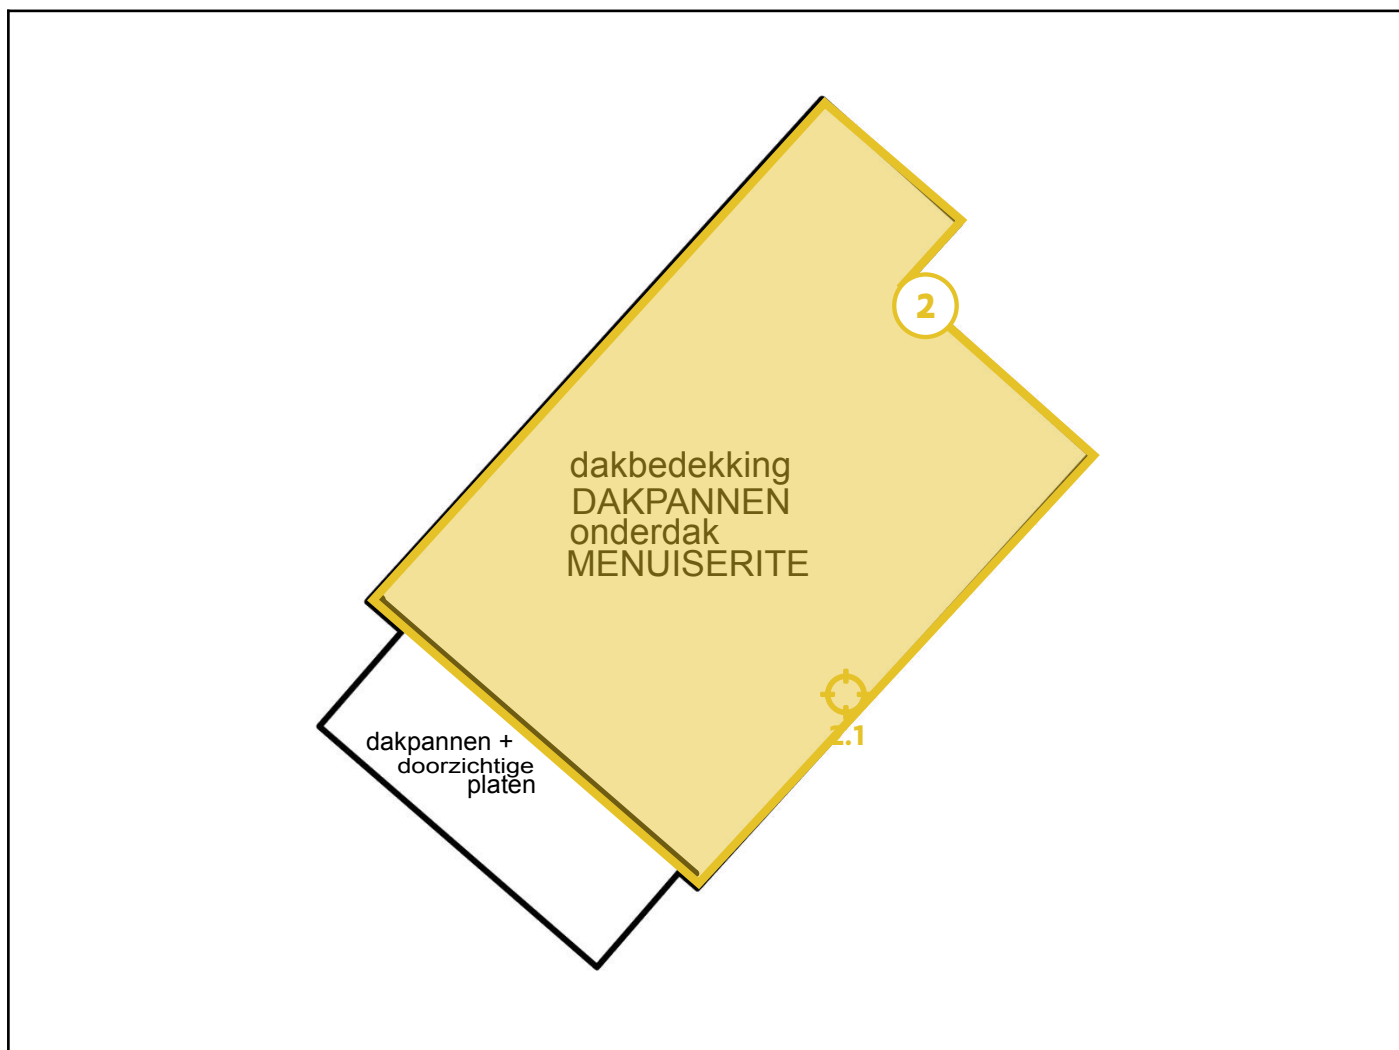
Plan 1.1: Hoofdgebouw

Beschrijving	Type	Actie
2. Menuiserie onderdak (hoofdgebouw)	Asbestmateriaal	Zorgvuldig beheren
2.1 Code: AHST3	Puntmonster	-

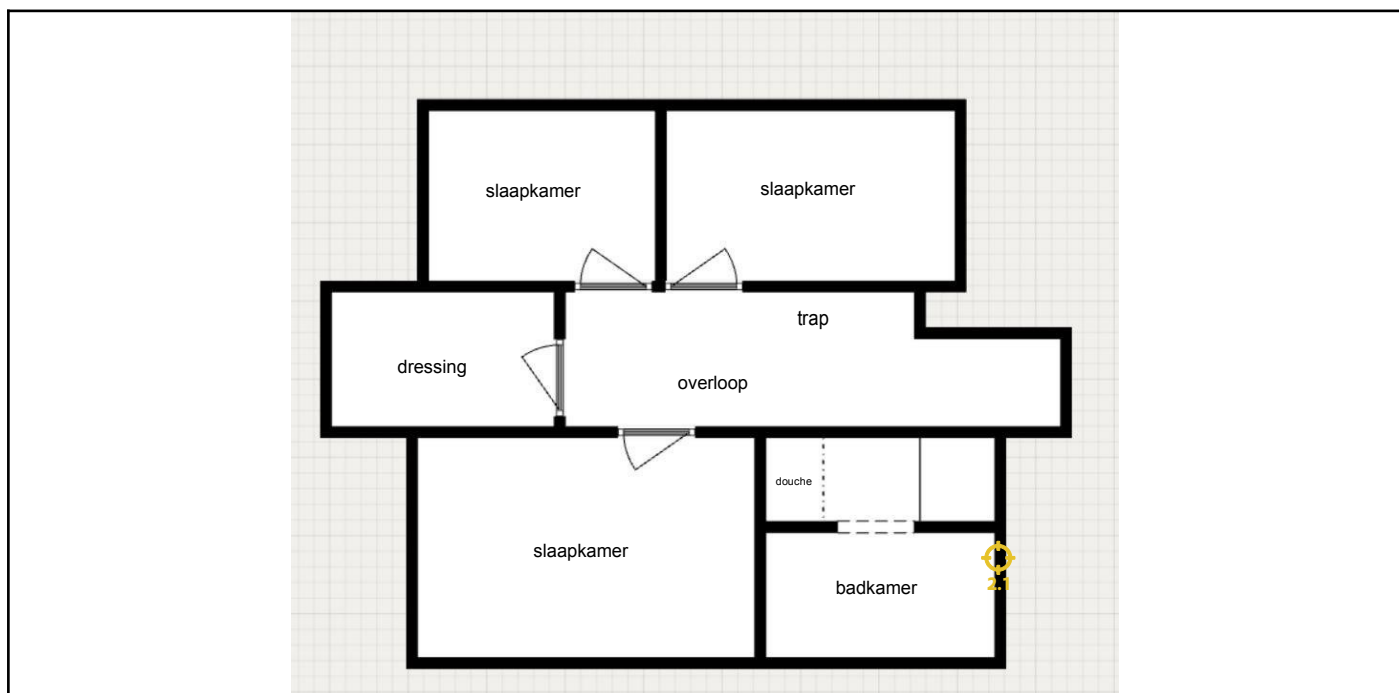
Plan 1.3: Verdieping +1

Beschrijving	Type	Actie
2. Menuiserie onderdak (hoofdgebouw)	Asbestmateriaal	Zorgvuldig beheren
2.1 Code: AHST3	Puntmonster	-

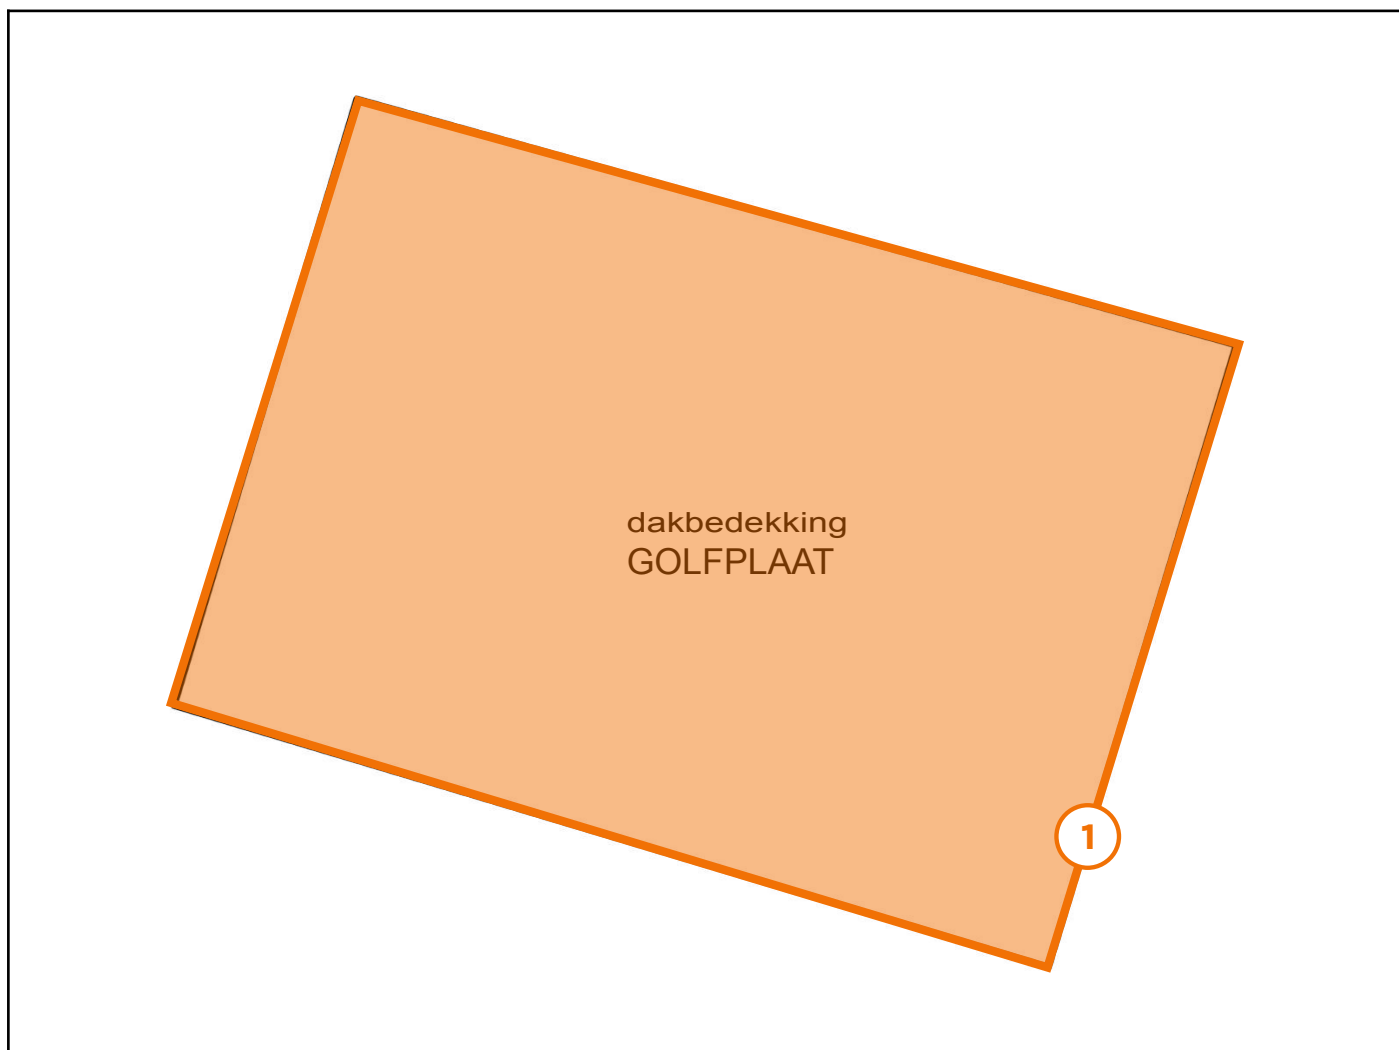
Plan 2.1: Tuinhuis

Beschrijving	Type	Actie
1. Dakbedekking - hellend dak - golfplaat (tuinhuis)	Asbestmateriaal	Verwijderen

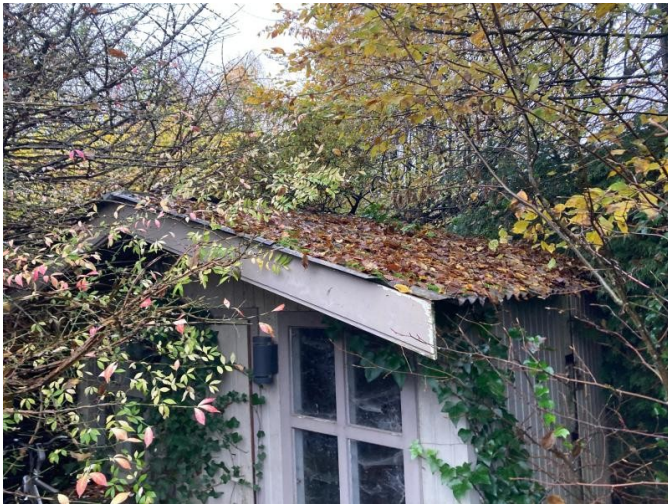
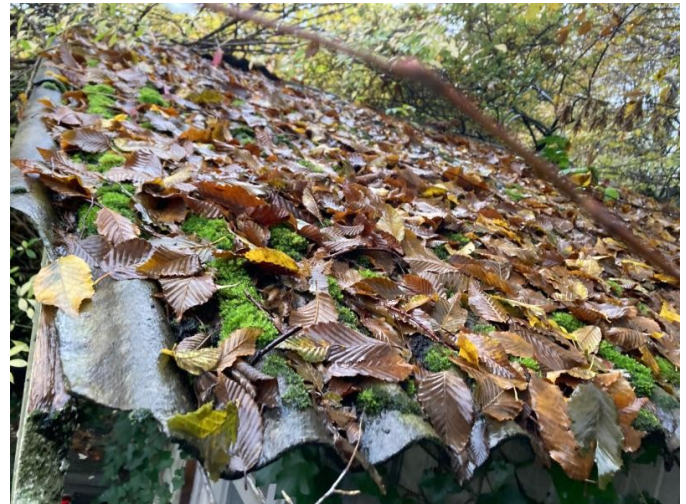
Het asbestmateriaal valt onder de mijlpaal van 2034.

Verwijderen

Eindbeoordeling materiaalrisico	Verhoogd materiaalrisico en/of verhoogde kans op vezelvrijgave
---------------------------------	--

Gebondenheid	Categorie 1: hechtgebonden in oorsprong
Asbestsoort (vezeltype)	Crocidoliet aanwezig
Asbestconcentratie	Laag (< 50%)
Afschermingsgraad van het gehele materiaal	Geheel of deels vrij aan de buitenlucht
Toestand van het materiaal	Matig beschadigd, matig verweerd

Beschrijving	Dakbedekking - hellend dak - golfplaat (tuinhuis)
Omgeving	Buiten
Primaire drager	Schuin dak
Asbestmateriaal	Dak- en gevelbekleding - Golfplaat
Bindmiddel van asbestmateriaal	Cement

- Zorg voor een veilig beheer. Vermijd het beschadigen van het asbestmateriaal. Controleer de toestand jaarlijks op wijzigingen.
- Verwijder dit asbestmateriaal zo snel mogelijk. Volg de toestand goed op.
- Hemelwater dat afspoelt van asbestcement daken of gevels kan asbestdeeltjes bevatten. Gebruik het enkel voor gesloten circuits (bv. spoelen toiletten). Reinig na het vervangen van het dak of de gevel de dakgoten en regenwaterput of -ton om asbesthoudend sediment of slib te verwijderen

- Eenvoudige handelingen: enkel door erkend asbestverwijderaar
Indien de golfplaten niet kunnen verwijderd worden zonder deze te beschadigen dan dient men beroep te doen op een erkend asbestverwijderaar voor het verwijderen ervan. Bij de verwijdering blijft de uiteindelijke beoordeling van verwijdermethode bij de saneerder om eventueel op te schalen naar een veiligere methode om aan de wettelijke veiligheidsvoorschriften te voldoen.

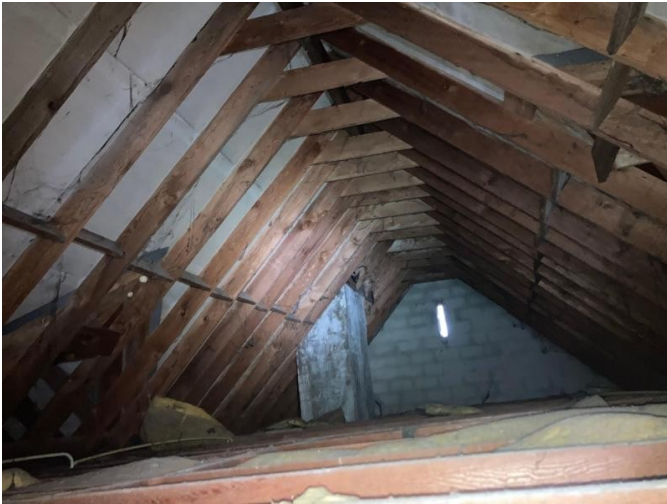
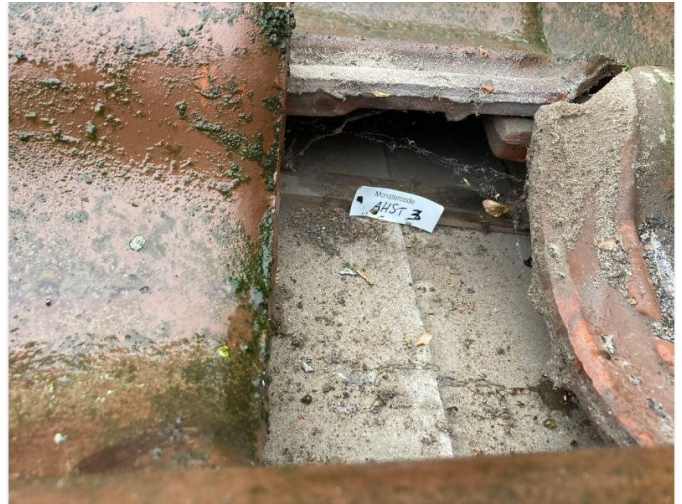
Het asbestmateriaal valt onder de mijlpaal van 2040.

Zorgvuldig beheren

Eindbeoordeling materiaalrisico	Laag materiaalrisico en/of verlaagde kans op vezelvrijgave
---------------------------------	--

Gebondenheid	Categorie 1: hechtgebonden in oorsprong
Asbestsoort (vezeltype)	Alleen chrysotiel
Asbestconcentratie	Laag (< 50%)
Afschermingsgraad van het gehele materiaal	Geheel of deels (ook) vrij aan binnenluchtstromen
Toestand van het materiaal	Licht beschadigd, licht verweerd. Intact materiaal type Pical – asbestboard of categorie III 'gebondenheid'

#	Type	Referentie	Resultaat
2.1	Puntmonster	AHST3	Chrysotiel

Beschrijving	Menuiserite onderdak (hoofdgebouw)
Omgeving	Binnen
Primaire drager	Schuin dak
Asbestmateriaal	Plaat, paneel, tablet - Type Menuiserite
Bindmiddel van asbestmateriaal	Cement

- Zorg voor een veilig beheer. Vermijd het beschadigen van het asbestmateriaal. Controleer de toestand jaarlijks op wijzigingen.

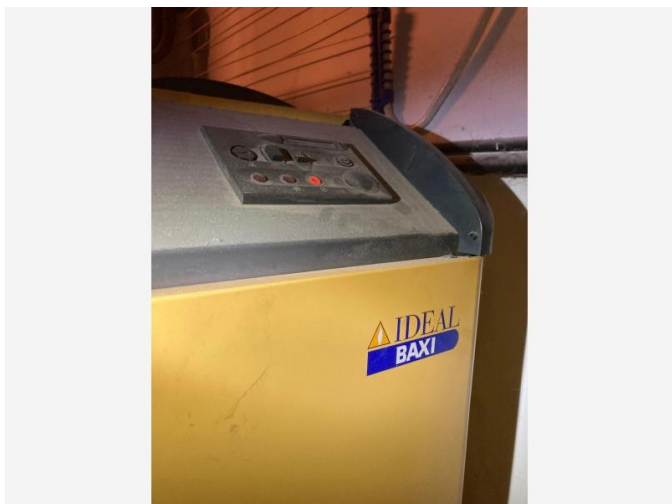
Vrije foto

Ideal / Baxi type & bouwjaar niet gekend. Toestel niet gekend in IAD Intechnum. Geen waarneembare asbestverdachte componenten.

Bij onderhoud/repairatie/verwijdering rekening houden met eventuele aanwezigheid van asbesthoudende componenten en de verdeler/fabrikant hierover bevragen.

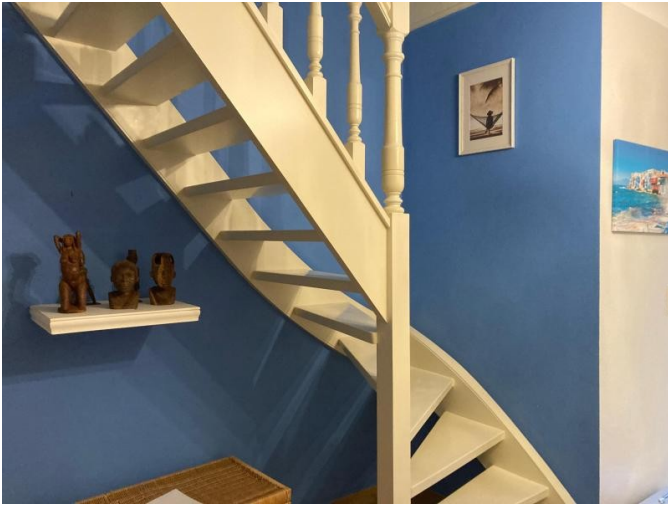
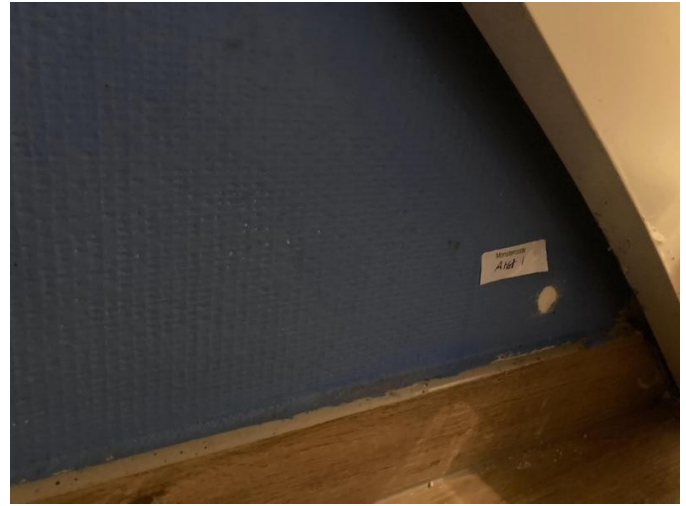
Fiche 4: Muurpleister

Geen asbest

#	Type	Referentie	Resultaat
4.1	Mengmonster	AHST1	Geen asbest

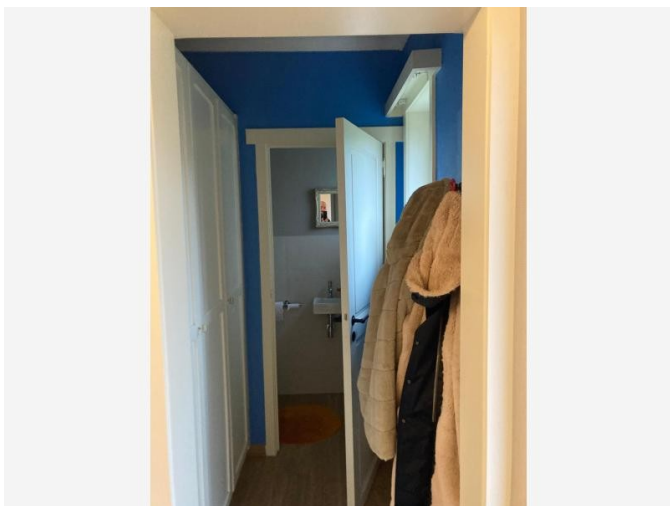
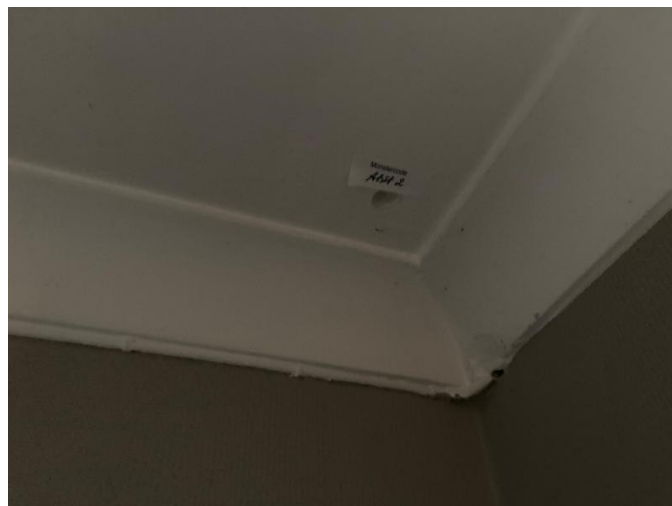
Fiche 5: Plafondpleister

Geen asbest

#	Type	Referentie	Resultaat
5.1	Mengmonster	AHST2	Geen asbest
