Asbestinventarisatetest

Lorkendreef 5, 9831 Sint-Martens-Latem

Attestnummer : 20230221-000647.000

Niet-asbestveilig

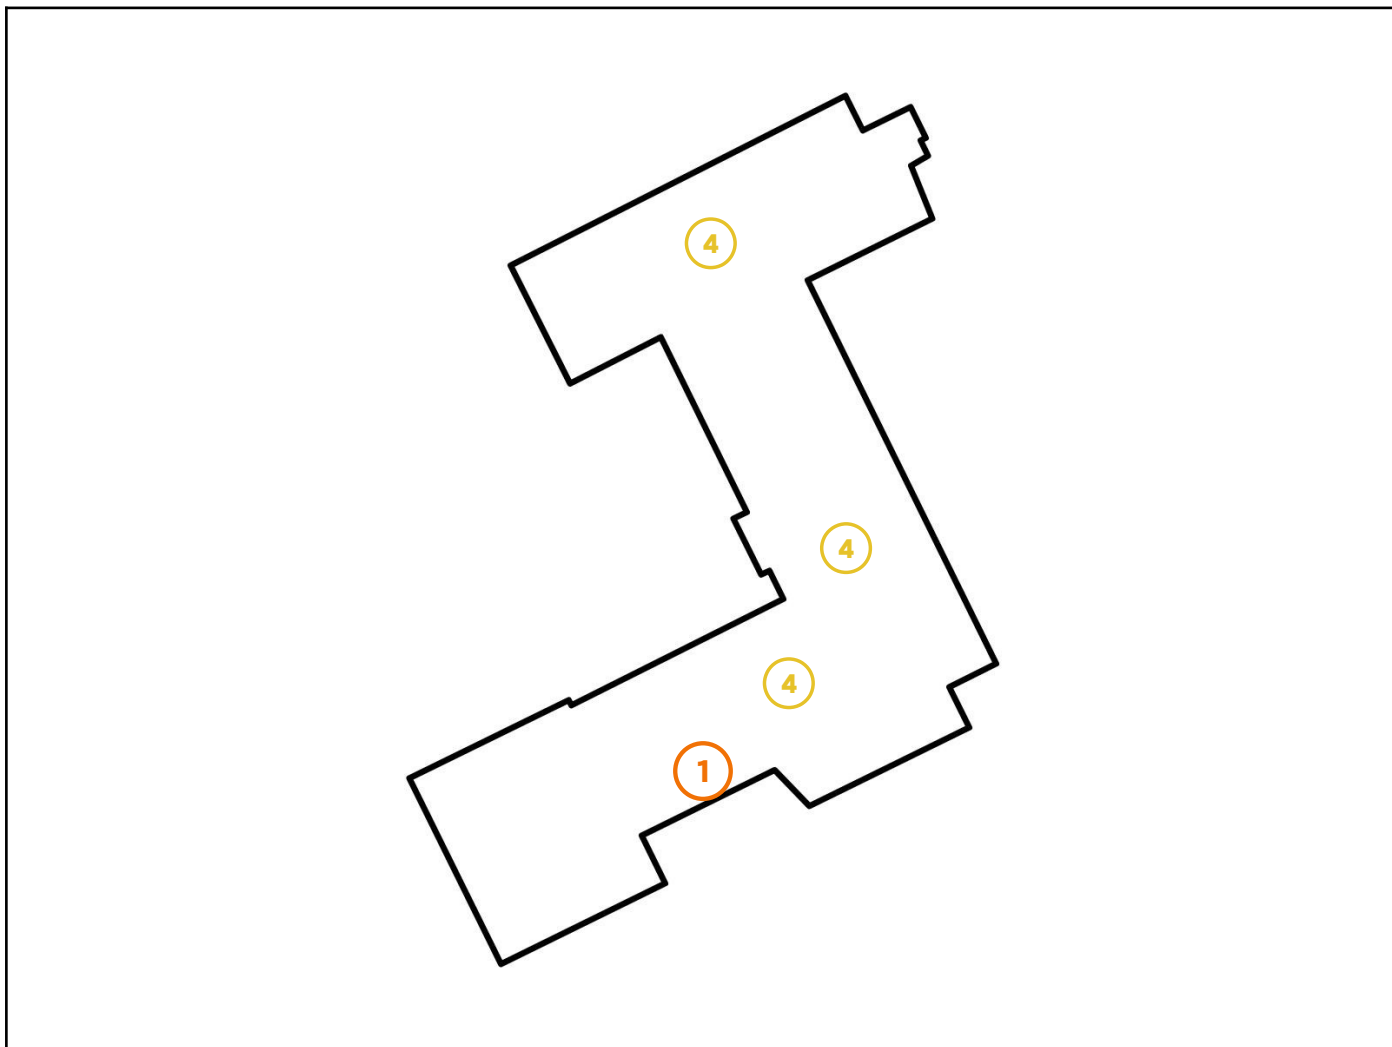
Plan 1.1: Hoofdgebouw

Beschrijving	Type	Actie
1. Rookgasafvoerkanaal	Asbestmateriaal	Verwijderen
4. Menuiserie onderdak	Asbestmateriaal	Zorgvuldig beheren

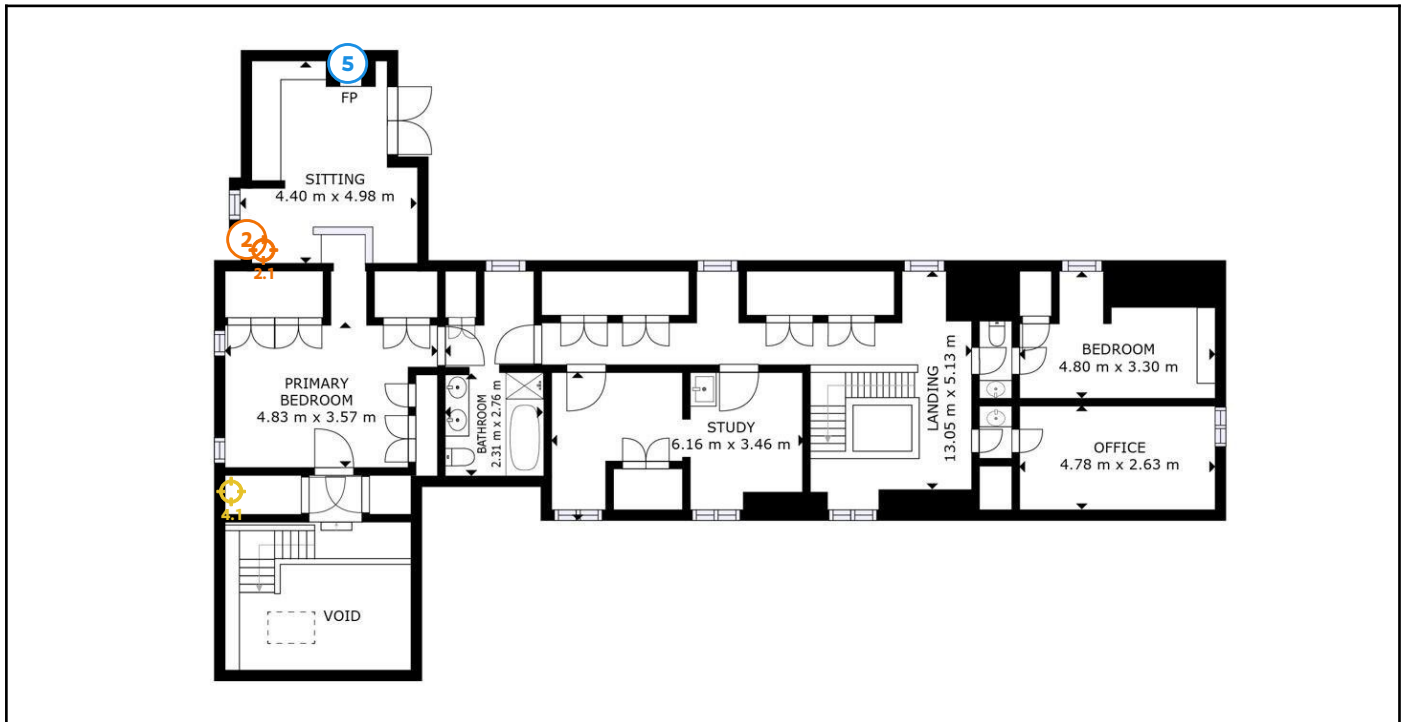
Plan 1.3: Verdieping +1

Beschrijving	Type	Actie
2. Gipsplaat	Asbestmateriaal	Verwijderen
2.1 Code: AHST5	Mengmonster	-
4. Menuiserie onderdak	Asbestmateriaal	Zorgvuldig beheren
4.1 Code: AHST3	Puntmonster	-
5. Kachelkoord	Geen asbest	-

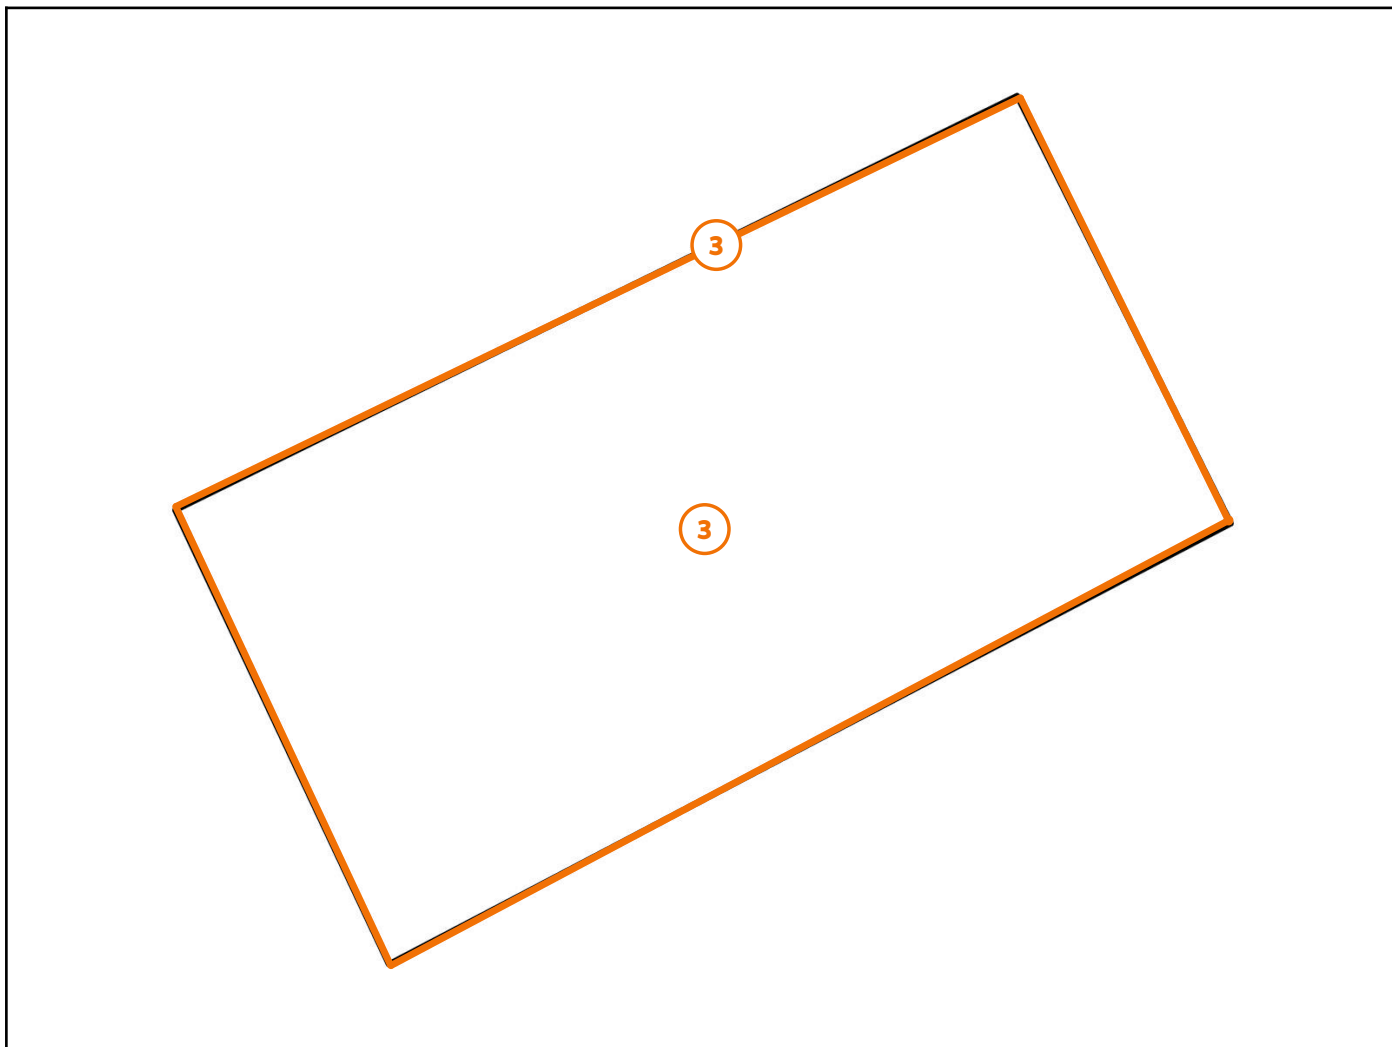
Plan 3.1: Tuinhuis

Beschrijving	Type	Actie
3. Golfplaten tuinhuis	Asbestmateriaal	Verwijderen

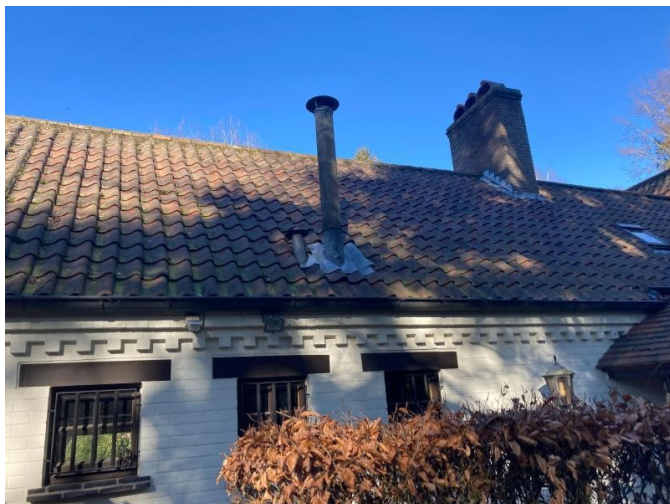
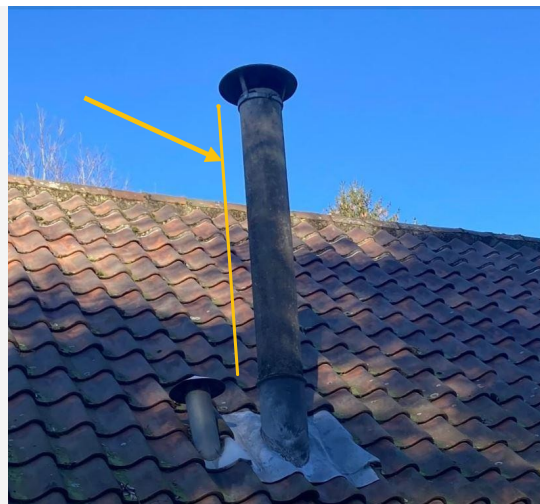
Het asbestmateriaal valt onder de mijlpaal van 2034.

Verwijderen

Eindbeoordeling materiaalrisico	Laag materiaalrisico en/of verlaagde kans op vezelvrijgave
---------------------------------	--

Gebondenheid	Categorie 1: hechtgebonden in oorsprong
Asbestsoort (vezeltype)	Crocidoliet aanwezig
Asbestconcentratie	Laag (< 50%)
Afschermingsgraad van het gehele materiaal	Geheel of deels vrij aan de buitenlucht
Toestand van het materiaal	Onbeschadigd, niet verweerd

Beschrijving	Rookgasafvoerkanaal
Omgeving	Buiten
Primaire drager	HVAC infrastructuur en uitrusting
Asbestmateriaal	Rookgaskanaal
Bindmiddel van asbestmateriaal	Cement
Gebondenheid op basis van bindmiddel	Hecht
Hoeveelheid (lengte - omtrek - dikte - aantal)	<ul style="list-style-type: none">• 2,00 m - 40,00 cm - 1,00 cm - 1 stuk
Totaal volume	0,008 m ³
Eenvoudig bereikbaar	Ja
Bevestigingswijze	<ul style="list-style-type: none">• Onbekend
Identificatiemethode	Vaststelling zonder monsternamen

- Zorg voor een veilig beheer. Vermijd het beschadigen van het asbestmateriaal. Controleer de toestand jaarlijks op wijzigingen.

- Eenvoudige handelingen: mag via doe-het-zelf of door werknemer(s) met opleidingsattest eenvoudige handelingen
Cfr. VLAREM wetgeving en Codex Welzijn op het werk.

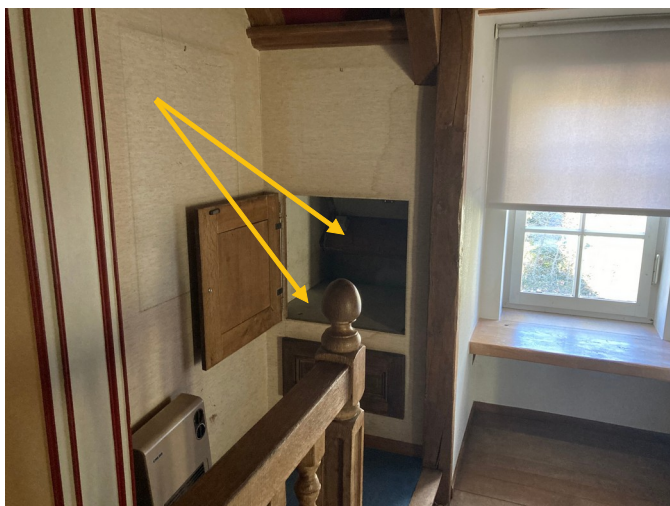
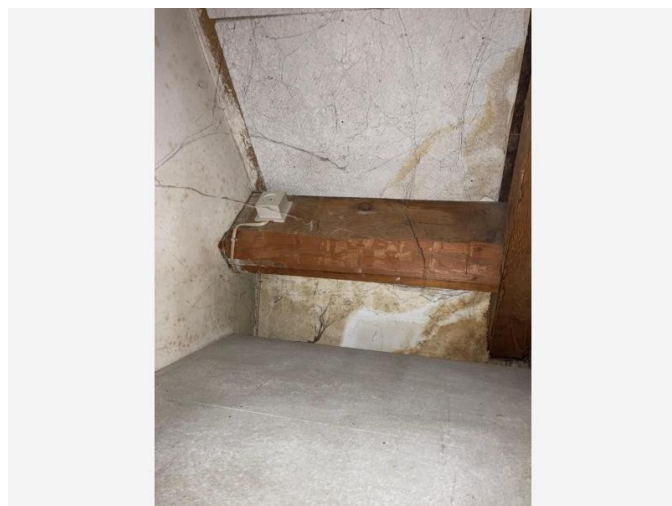
Het asbestmateriaal valt onder de mijlpaal van 2034.

Verwijderen

Eindbeoordeling materiaalrisico	Verhoogd materiaalrisico en/of verhoogde kans op vezelvrijgave
Opmerking	Toepassing bevat zowel witte asbest (chrysotiel) als bruine asbest (amosiet). Amosiet is een amfibole asbest en gevaarlijk voor de gezondheid.

Gebondenheid	Categorie 2: niet-hechtgebonden met matrix
Asbestsoort (vezeltype)	Amfibool aanwezig, uitgezonderd crocidoliet
Asbestconcentratie	Hoog ($\geq 50\%$)
Afschermingsgraad van het gehele materiaal	Geheel of deels (ook) vrij aan de binnenlucht
Toestand van het materiaal	Licht beschadigd, licht verweerd. Intact materiaal type Pical – asbestboard of categorie III 'gebondenheid'

#	Type	Referentie	Resultaat
2.1	Mengmonster	AHST5	Amosiet, Chrysotiel

Beschrijving	Gipsplaat
--------------	-----------

- Zorg voor een veilig beheer. Vermijd het beschadigen van het asbestmateriaal. Controleer de toestand jaarlijks op wijzigingen.

- Eenvoudige handelingen: mag via doe-het-zelf of door werknemer(s) met opleidingsattest eenvoudige handelingen
Cfr. VLAREM wetgeving en CODEX Welzijn op het Werk. De voorschriften van de regelgeving dienen strikt opgevolgd te worden bij het verwijderen. Verwijderen kan met handgereedschap (geen werktuigen met hoge snelheid). Bevochtigen / fixeren voor en tijdens verwijdering. Vermijd het beschadigen van deze asbesttoepassing / vermijd stofvorming. Draag de nodige beschermingskledij, inzonderheid een FFP3 masker. Na verwijdering reglementair afvoeren als asbesthoudend afval.
- Eenvoudige handelingen: enkel door erkend asbestverwijderaar
Indien de platen niet kunnen verwijderd worden zonder deze te beschadigen dan dient men beroep te doen op een erkend asbestverwijderaar voor het verwijderen ervan.

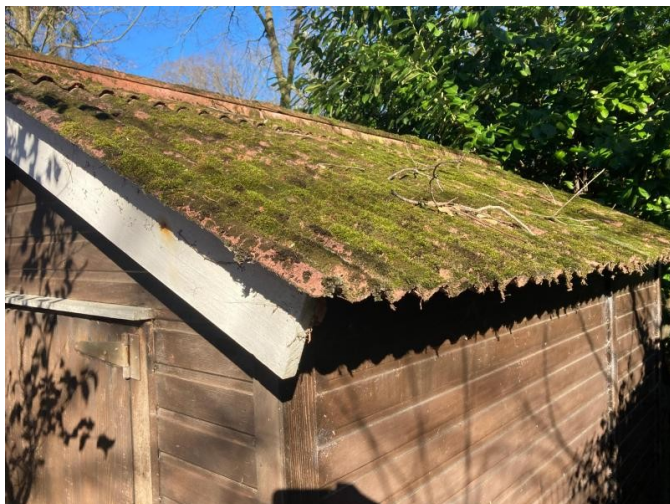
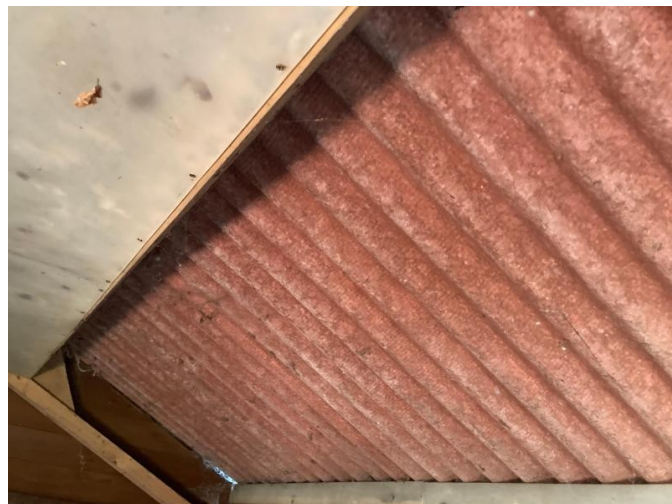
Het asbestmateriaal valt onder de mijlpaal van 2034.

Verwijderen

Eindbeoordeling materiaalrisico	Verhoogd materiaalrisico en/of verhoogde kans op vezelvrijgave
---------------------------------	--

Gebondenheid	Categorie 1: hechtgebonden in oorsprong
Asbestsoort (vezeltype)	Crocidoliet aanwezig
Asbestconcentratie	Laag (< 50%)
Afschermingsgraad van het gehele materiaal	Geheel of deels vrij aan de buitenlucht
Toestand van het materiaal	Matig beschadigd, matig verweerd

Beschrijving	Golfplaten tuinhuis
Omgeving	Buiten
Primaire drager	Schuin dak
Asbestmateriaal	Dak- en gevelbekleding - Golfplaat
Bindmiddel van asbestmateriaal	Cement
Gebondenheid op basis van bindmiddel	Hecht
Hoeveelheid (oppervlakte - aantal)	• 8,00 m ² - 1 stuk
Totale oppervlakte	8,00 m ²

- Zorg voor een veilig beheer. Vermijd het beschadigen van het asbestmateriaal. Controleer de toestand jaarlijks op wijzigingen.
- Hemelwater dat afspoelt van asbestcement daken of gevels kan asbestdeeltjes bevatten. Gebruik het enkel voor gesloten circuits (bv. spoelen toiletten). Reinig na het vervangen van het dak of de gevel de dakgoten en regenwaterput of -ton om asbesthoudend sediment of slib te verwijderen

- Eenvoudige handelingen: mag via doe-het-zelf of door werknemer(s) met opleidingsattest eenvoudige handelingen
Cfr. VLAREM wetgeving en CODEX Welzijn op het Werk. De voorschriften van de regelgeving dienen strikt opgevolgd te worden bij het verwijderen. Verwijderen kan met handgereedschap (geen werktuigen met hoge snelheid). Vermijd het beschadigen van deze asbesttoepassing.
- Eenvoudige handelingen: enkel door erkend asbestverwijderaar
Indien de golfplaten niet kunnen verwijderd worden zonder deze te beschadigen dan dient men beroep te doen op een erkend asbestverwijderaar voor het verwijderen ervan.

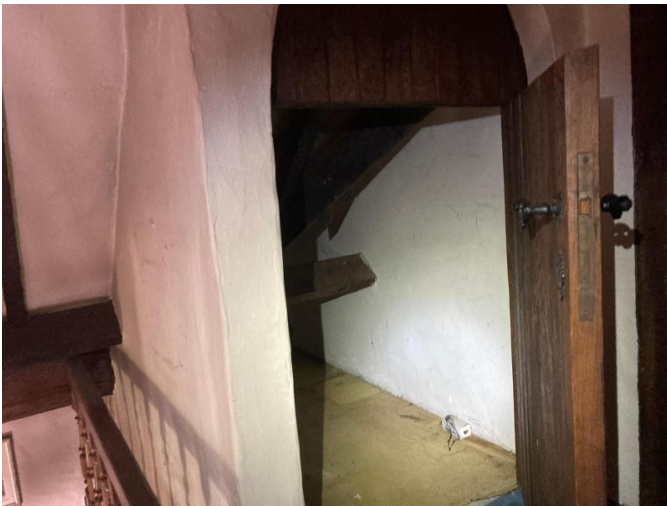
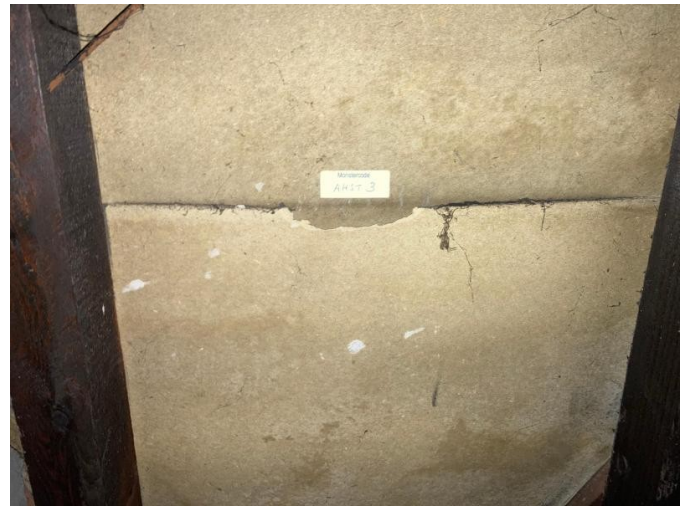
Het asbestmateriaal valt onder de mijlpaal van 2040.

Zorgvuldig beheren

Eindbeoordeling materiaalrisico	Laag materiaalrisico en/of verlaagde kans op vezelvrijgave
---------------------------------	--

Gebondenheid	Categorie 1: hechtgebonden in oorsprong
Asbestsoort (vezeltype)	Alleen chrysotiel
Asbestconcentratie	Laag (< 50%)
Afschermingsgraad van het gehele materiaal	Geheel of deels (ook) vrij aan de binnenlucht
Toestand van het materiaal	Licht beschadigd, licht verweerd. Intact materiaal type Pical – asbestboard of categorie III 'gebondenheid'

#	Type	Referentie	Resultaat
4.1	Puntmonster	AHST3	Chrysotiel

Beschrijving	Menuiserite onderdak
Omgeving	Grenst aan binnen- en buitenlucht
Primaire drager	Schuin dak
Asbestmateriaal	Plaat, paneel, tablet - Type Menuiserite
Bindmiddel van asbestmateriaal	Cement

- Zorg voor een veilig beheer. Vermijd het beschadigen van het asbestmateriaal. Controleer de toestand jaarlijks op wijzigingen.

- Eenvoudige handelingen: mag via doe-het-zelf of door werknemer(s) met opleidingsattest eenvoudige handelingen
Cfr. VLAREM wetgeving en CODEX Welzijn op het Werk. De voorschriften van de regelgeving dienen strikt opgevolgd te worden bij het verwijderen. Verwijderen kan met handgereedschap (geen werktuigen met hoge snelheid). Vermijd het beschadigen van deze asbesttoepassing.
- Eenvoudige handelingen: enkel door erkend asbestverwijderaar
Indien de platen niet kunnen verwijderd worden zonder deze te beschadigen dan dient men beroep te doen op een erkend asbestverwijderaar voor het verwijderen ervan.

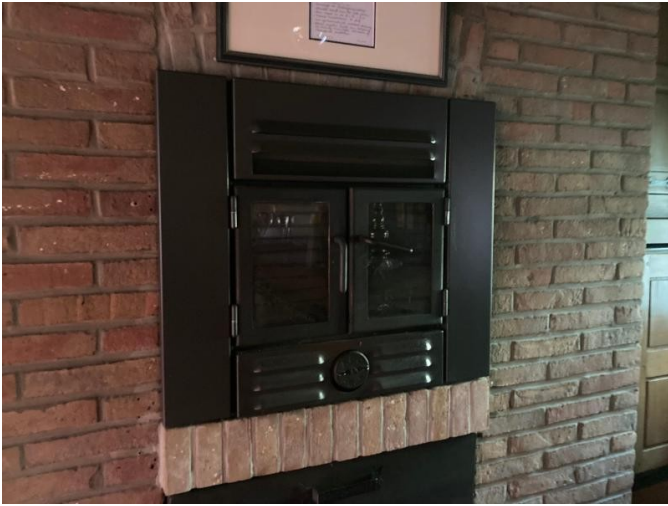
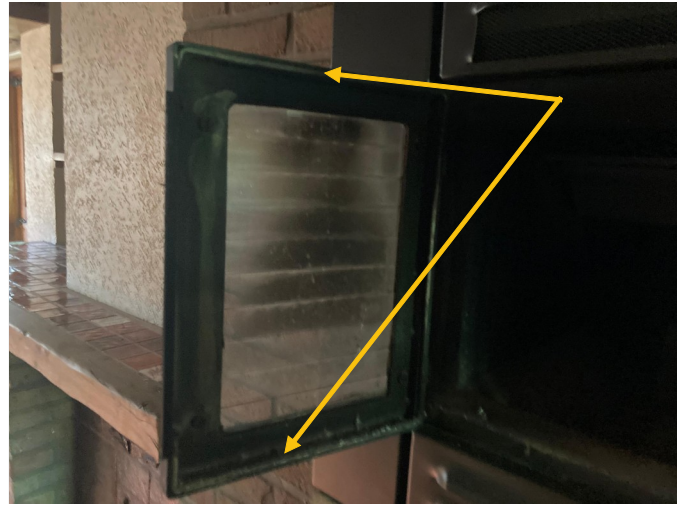
Fiche 5: Kachelkoord

Geen asbest

#	Type	Referentie	Resultaat
5.1	Puntmonster	AHST4	Geen asbest

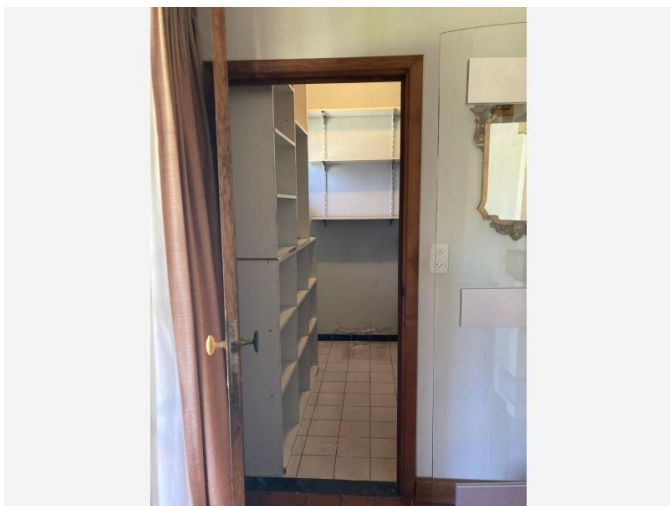
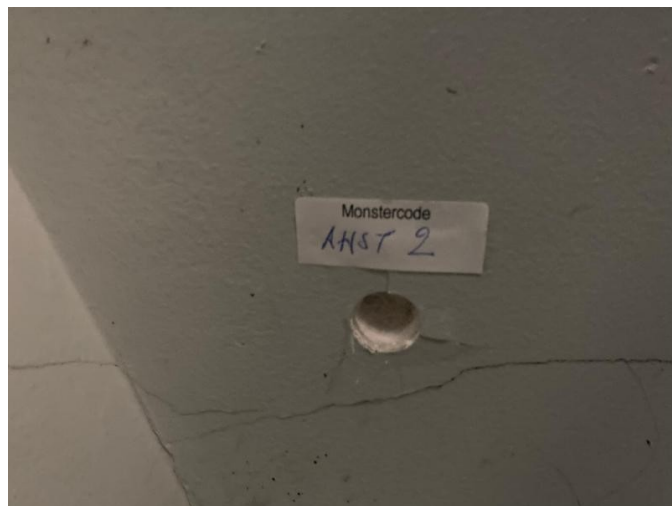
Geen asbest

#	Type	Referentie	Resultaat
6.1	Mengmonster	AHST2	Geen asbest

Beschrijving	Pleister - plafond
Omgeving	Binnen
Primaire drager	Plafond
Bindmiddel van materiaal	Gips - kalk

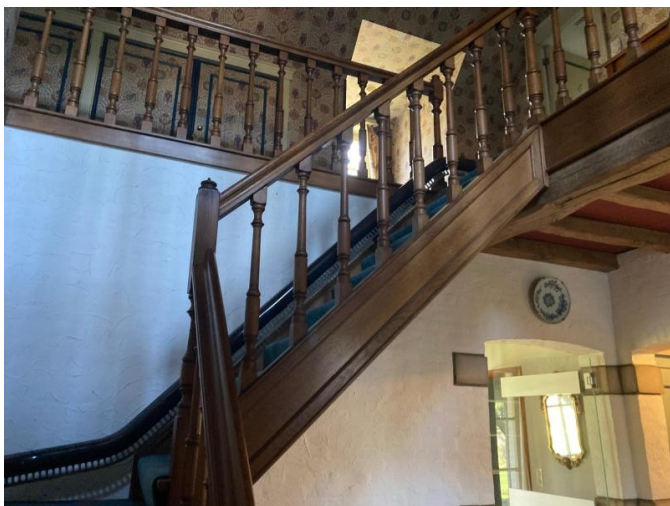
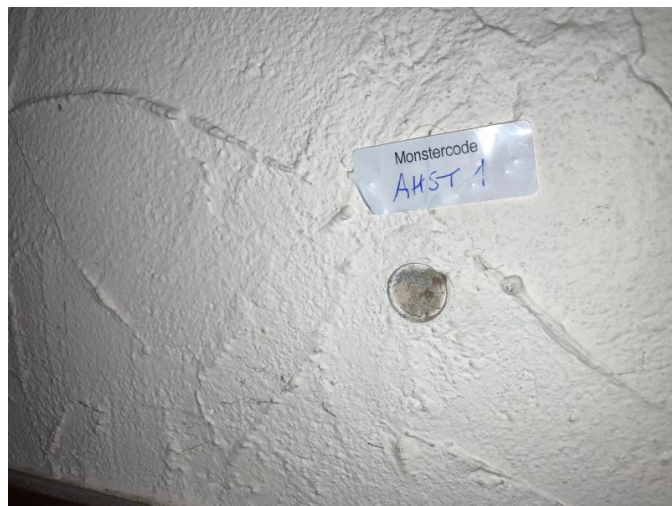
Fiche 7: Pleister - wand

Geen asbest

#	Type	Referentie	Resultaat
7.1	Mengmonster	AHST1	Geen asbest
