Asbestinventarisatetest

Vlieguit 25, 9830 Sint-Martens-Latem

Attestnummer : **20240705-000398.000**

Uitgegeven op : **05.07.2024**

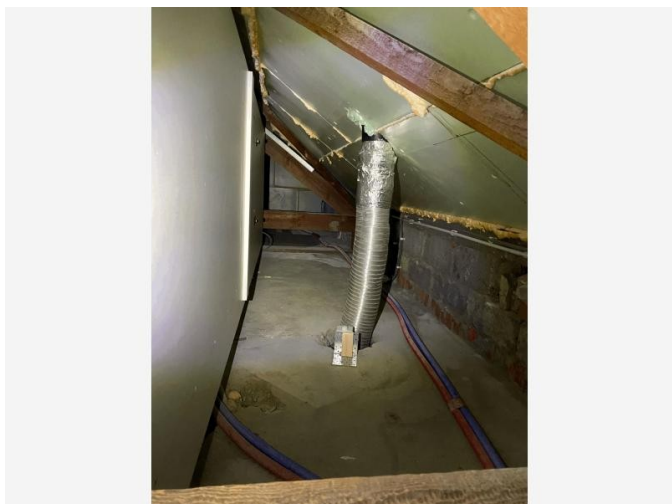
Situeringfoto

Permanente beperking

Reden: Het te onderzoeken materiaal situeert zich hoger dan 3,50 m te rekenen vanaf een veilige ondergrond

Uitleg van de asbestdeskundige: Het onderdak is niet zichtbaar, zowel langs binnen als langs buiten.

Langs binnen is alles afgewerkt, langs buiten kon er geen pan worden gelicht, mogelijks bevat het onderdak asbest voer bijkomende staalnames uit wanneer het onderdak eenvoudig bereikbaar wordt.

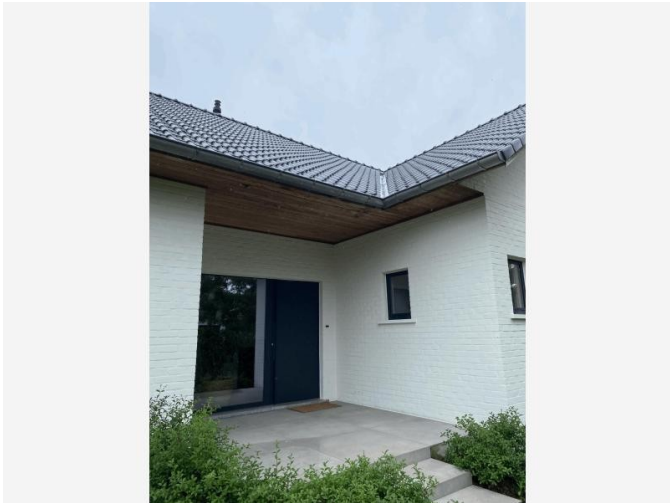
Vrije foto

Het onderdak is niet zichtbaar, zowel langs binnen als langs buiten.

Langs binnen is alles afgewerkt, langs buiten kon er geen pan worden gelicht, mogelijks bevat het onderdak asbest voer bijkomende staalnames uit wanneer het onderdak eenvoudig bereikbaar wordt.

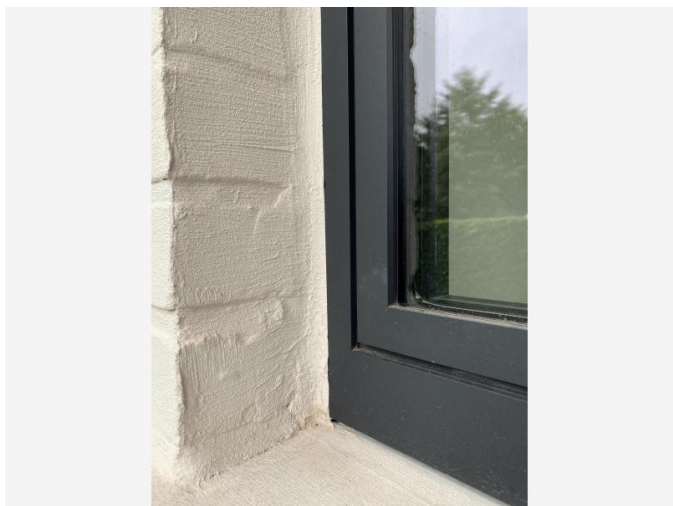
Vrije foto

De mastiek is flexibel, dit is een indicatie van een niet asbesthoudende mastiek.

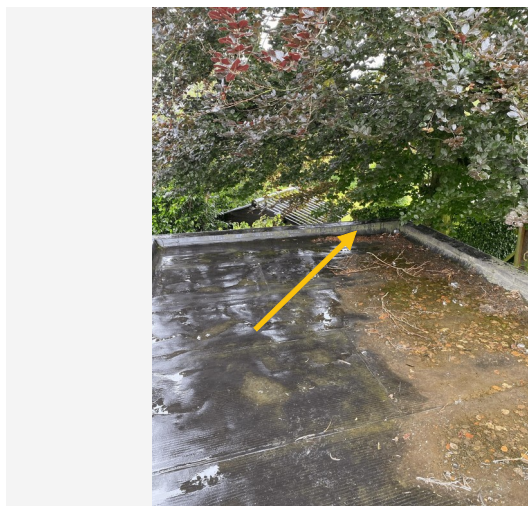
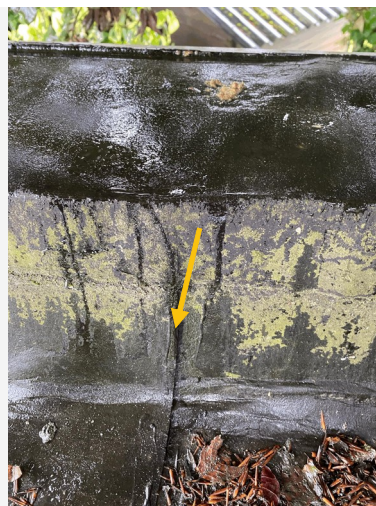
Fiche 4: Roofing niet asbesthoudend

Geen asbest

#	Type	Referentie	Resultaat
4.1	Puntmonster	MM03	Geen asbest

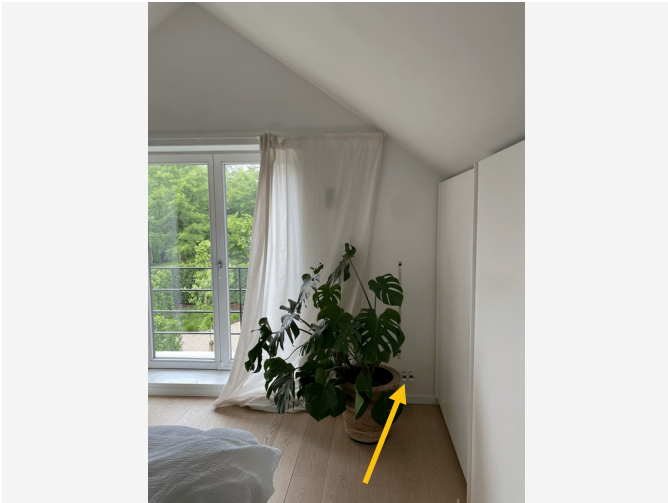
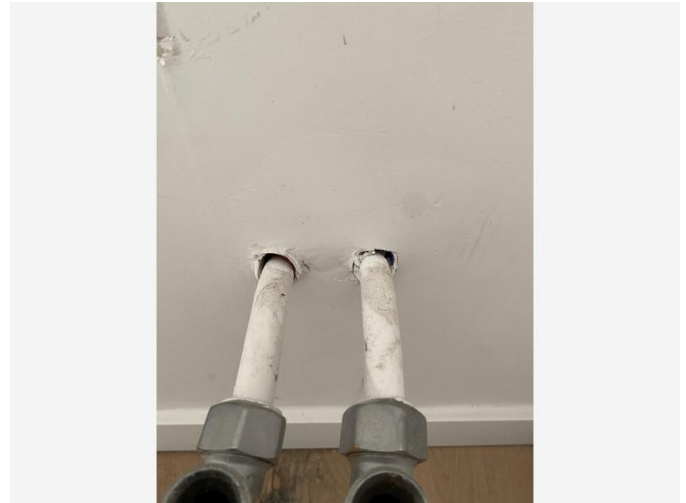
Geen asbest

#	Type	Referentie	Resultaat
5.1	Mengmonster	MMO	Geen asbest

Beschrijving	Pleisterwerk muren
Omgeving	Binnen
Primaire drager	Binnenwand
Bindmiddel van materiaal	Gips - kalk
Gebondenheid op basis van bindmiddel	Niet-hechtgebonden
Hoeveelheid (oppervlakte - dikte - aantal)	• 534,60 m ² - 1,00 cm - 1 stuk
Totaal volume	5,346 m ³
Identificatiemethode	Vaststelling met monsternamen
Destructieve handeling voor identificatie	Nee
Opmerking	Stalen van het pleisterwerk worden altijd genomen op plaatsen waar er al schade is of waar het visueel niet zichtbaar is.

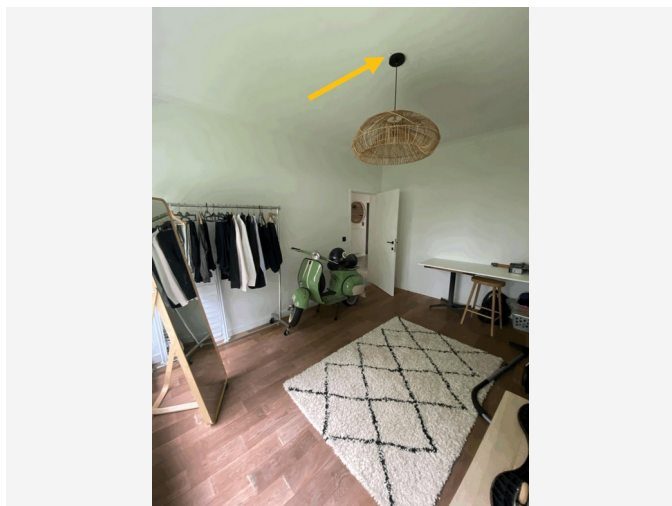
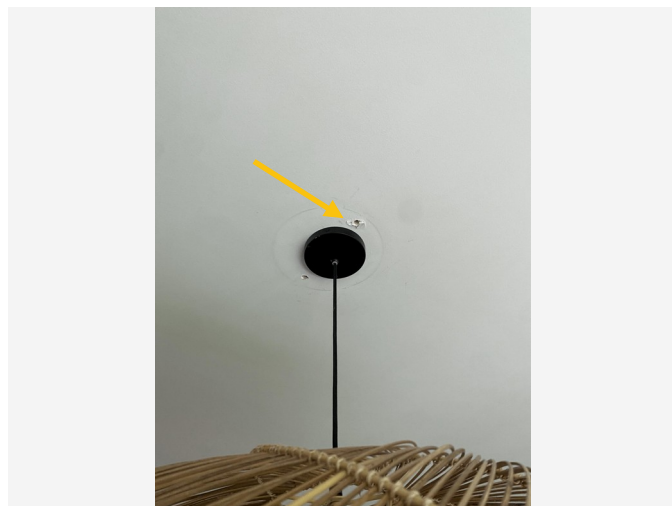
Fiche 6: Pleisterwerk plafond

Geen asbest

#	Type	Referentie	Resultaat
6.1	Mengmonster	MM02	Geen asbest

Beschrijving	Pleisterwerk plafond
Omgeving	Binnen
Primaire drager	Plafond
Bindmiddel van materiaal	Gips - kalk
Gebondenheid op basis van bindmiddel	Niet-hechtgebonden
Hoeveelheid (oppervlakte - dikte - aantal)	• 291,60 m ² - 1,00 cm - 1 stuk
Totaal volume	2,916 m ³
Identificatiemethode	Vaststelling met monstername
Destructieve handeling voor identificatie	Nee
Opmerking	Stalen van het pleisterwerk worden altijd genomen op plaatsen waar er al schade is of waar het visueel niet zichtbaar is.

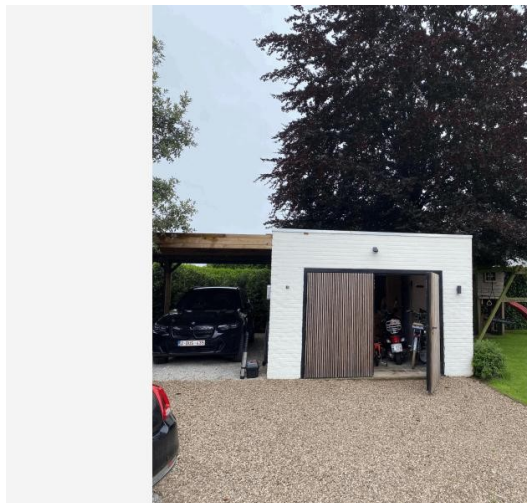
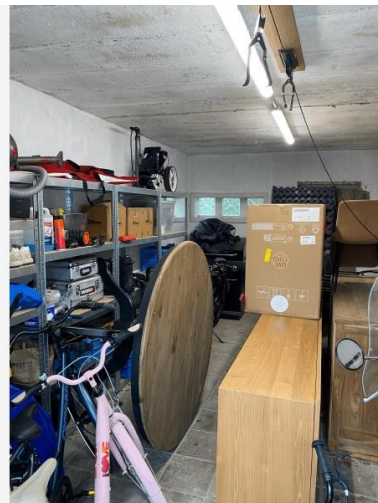
Fiche 7: Geen asbestverdachte materialen aangetroffen

Geen asbest

Beschrijving	Geen asbestverdachte materialen aangetroffen
Omgeving	Binnen
Identificatiemethode	Vaststelling zonder monstername
Destructieve handeling voor identificatie	Nee
