# Asbestinventarisatetest

Brakelstraat 48, 9830 Sint-Martens-Latem

Attestnummer : 20240402-000429.000

Uitgegeven op : 02.04.2024

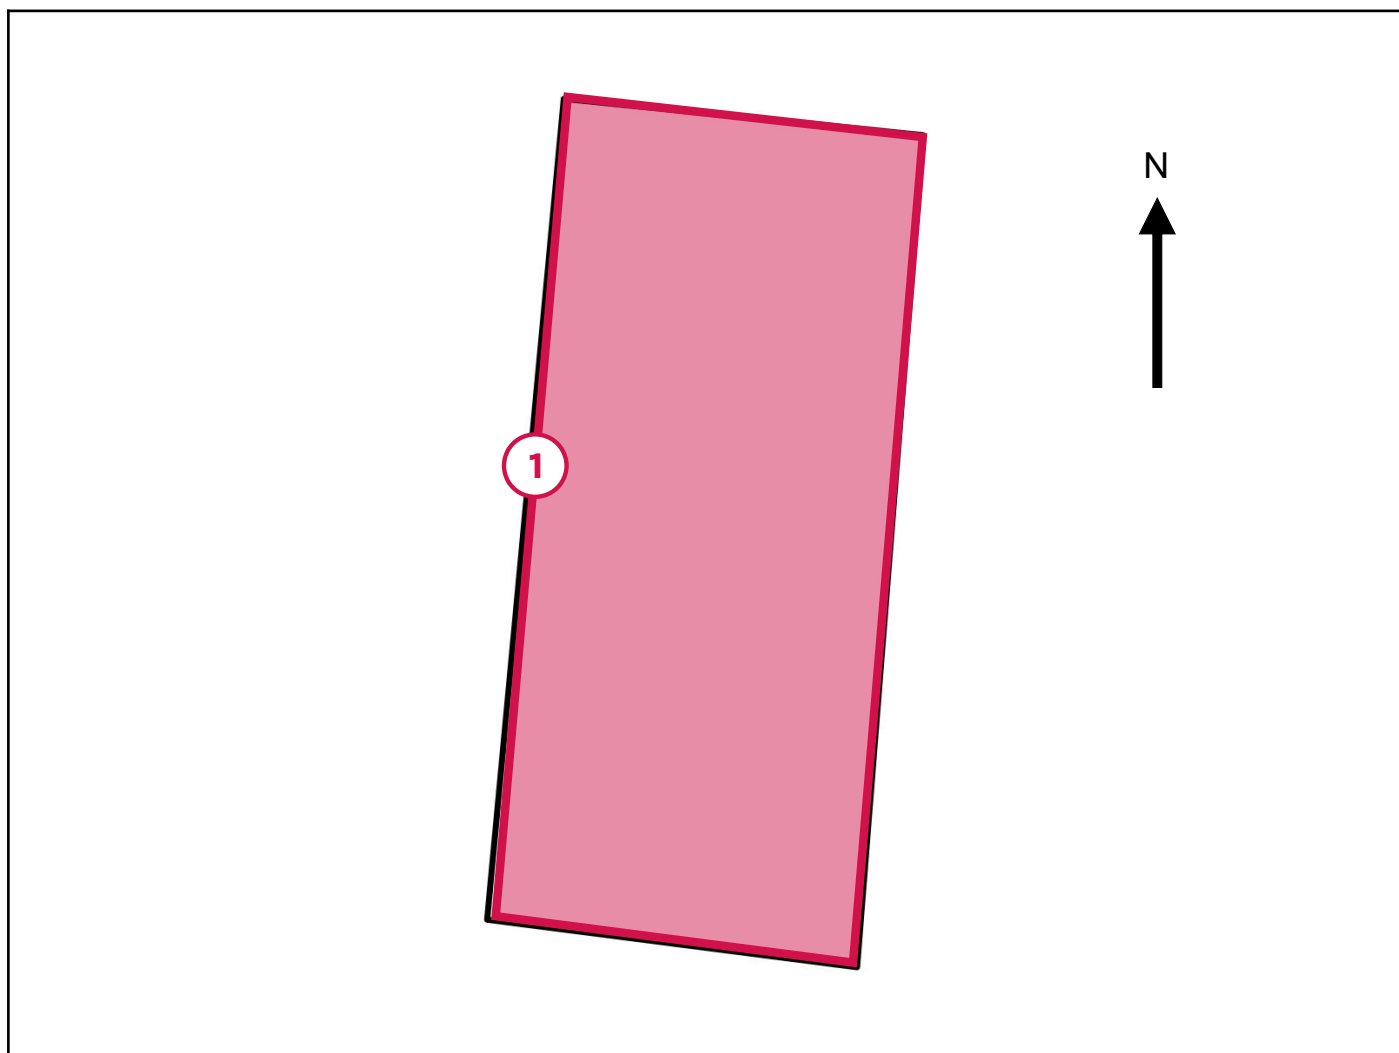
## Plan 2.1: Bijgebouw tuinhuis/garage plan

Beschrijving	Type	Actie
1. Golfplaten	Asbestmateriaal	Dringend verwijderen

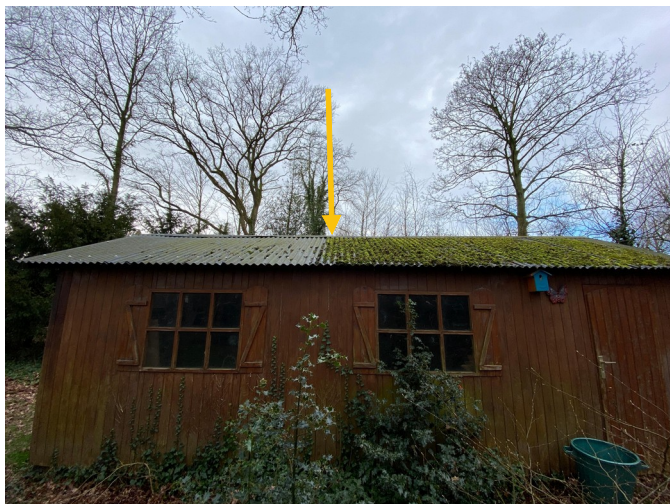
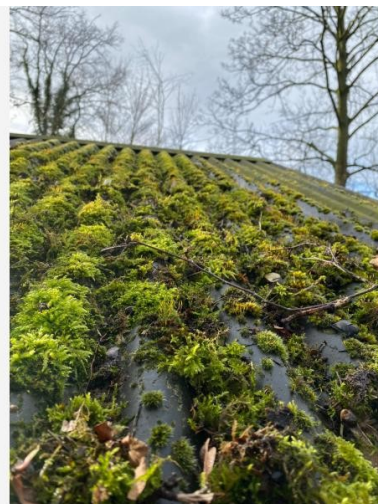
Het asbestmateriaal valt onder de mijlpaal van 2034.

**Dringend verwijderen**

Eindbeoordeling materiaalrisico	Hoog materiaalrisico en/of hoge kans op vezelvrijgave
---------------------------------	---

<b>Asbestsoort (vezeltype)</b>	Crocidoliet aanwezig
<b>Asbestconcentratie</b>	Laag (< 50%)
<b>Afschermingsgraad van het gehele materiaal</b>	Geheel of deels (ook) vrij aan de binnenlucht
<b>Toestand van het materiaal</b>	Matig beschadigd, matig verweerd

<b>Beschrijving</b>	Golfplaten
<b>Omgeving</b>	Grenst aan binnen- en buitenlucht
<b>Primaire drager</b>	Schuin dak
<b>Asbestmateriaal</b>	Dak- en gevelbekleding - Golfplaat
<b>Bindmiddel van asbestmateriaal</b>	Cement
<b>Gebondenheid op basis van bindmiddel</b>	Hecht
<b>Hoeveelheid (oppervlakte - aantal)</b>	<ul style="list-style-type: none"> <li>• 30,00 m<sup>2</sup> - 1 stuk</li> </ul>
<b>Totale oppervlakte</b>	30,00 m <sup>2</sup>
<b>Eenvoudig bereikbaar</b>	Ja
<b>Bevestigingswijze</b>	<ul style="list-style-type: none"> <li>• Geschroefd</li> </ul>
<b>Identificatiemethode</b>	Vaststelling zonder monsternamen
<b>Destructieve handeling voor identificatie</b>	Nee

- Zorg voor een veilig beheer. Vermijd het beschadigen van het asbestmateriaal. Controleer de toestand jaarlijks op wijzigingen.
- Verwijder dit asbestmateriaal zo snel mogelijk. Volg de toestand goed op.
- Hemelwater dat afspoelt van asbestcement daken of gevels kan asbestdeeltjes bevatten. Gebruik het enkel voor gesloten circuits (bv. spoelen toiletten). Reinig na het vervangen van het dak of de gevel de dakgoten en regenwaterput of -ton om asbesthoudend sediment of slib te verwijderen

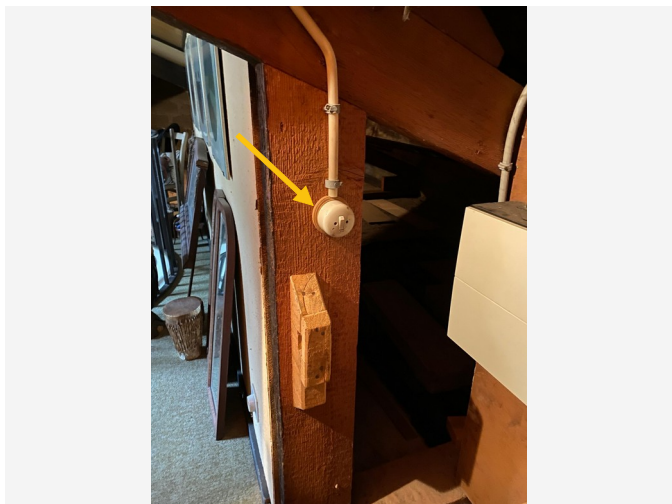
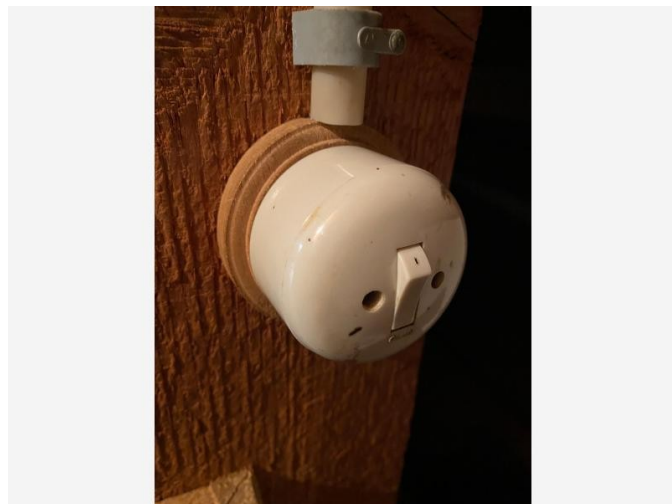
Het asbestmateriaal valt onder de mijlpaal van 2040.

Zorgvuldig beheren

Eindbeoordeling materiaalrisico	Laag materiaalrisico en/of verlaagde kans op vezelvrijgave
---------------------------------	--

Beschrijving	Bakeliet schakelaar
--------------	---------------------

- Zorg voor een veilig beheer. Vermijd het beschadigen van het asbestmateriaal. Controleer de toestand jaarlijks op wijzigingen.

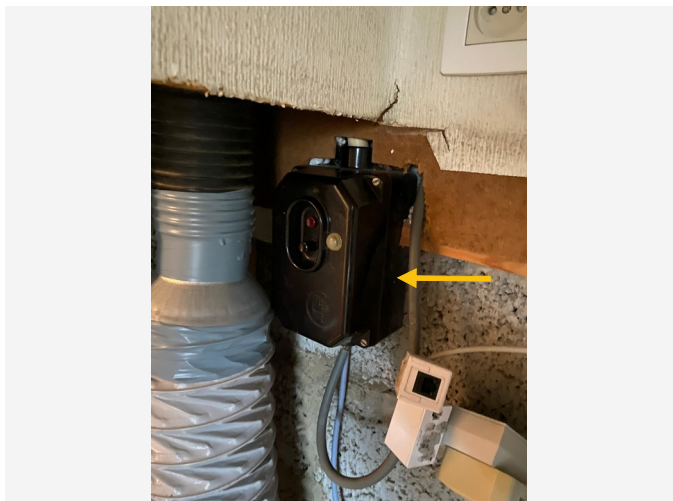
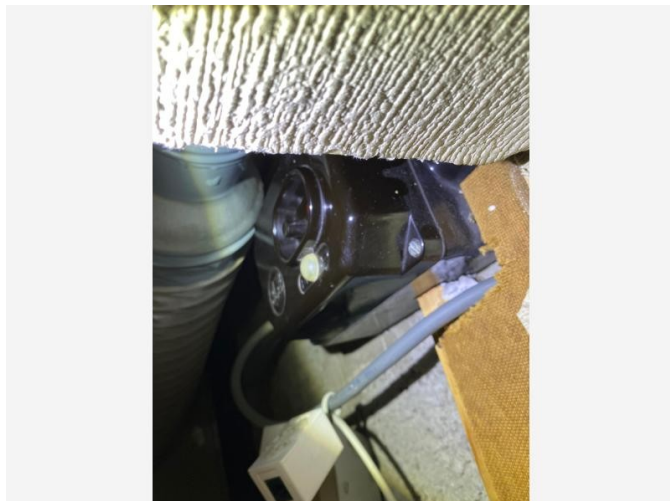
Het asbestmateriaal valt onder de mijlpaal van 2040.

Zorgvuldig beheren

Eindbeoordeling materiaalrisico	Laag materiaalrisico en/of verlaagde kans op vezelvrijgave
---------------------------------	--

Beschrijving	Bakeliet schakelaar elektrisch verwarmingssysteem
--------------	---

<b>Omgeving</b>	Binnen
<b>Primaire drager</b>	Communicatie en elektrische infrastructuur en uitrusting
<b>Asbestmateriaal</b>	Bakeliet
<b>Bindmiddel van asbestmateriaal</b>	Kunststof of -hars
<b>Gebondenheid op basis van bindmiddel</b>	Hecht
<b>Hoeveelheid (gewicht - aantal)</b>	<ul style="list-style-type: none"> <li>• 1,00 kg - 1 stuk</li> </ul>
<b>Totaal gewicht</b>	1,00 kg
<b>Eenvoudig bereikbaar</b>	Ja
<b>Bevestigingswijze</b>	<ul style="list-style-type: none"> <li>• Geschroefd</li> </ul>
<b>Identificatiemethode</b>	Vaststelling zonder monsternamen
<b>Destructieve handeling voor identificatie</b>	Nee
<b>Opmerking</b>	Schakelaar zit achter een verplaatsbare houten wand.

- Zorg voor een veilig beheer. Vermijd het beschadigen van het asbestmateriaal. Controleer de toestand jaarlijks op wijzigingen.

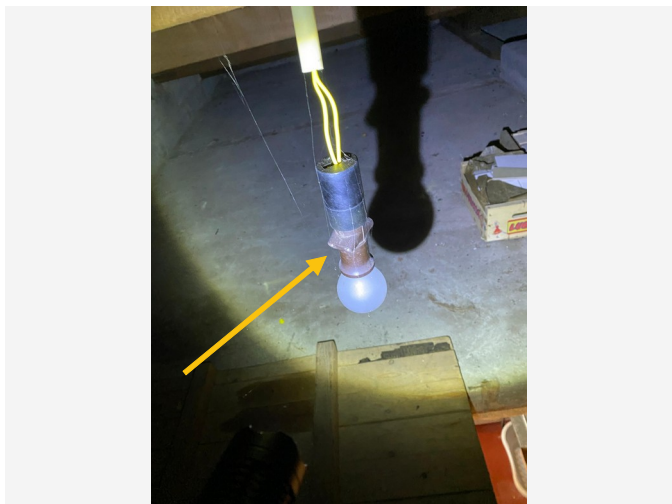
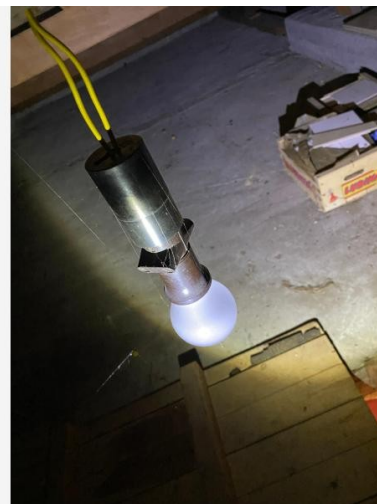
Het asbestmateriaal valt onder de mijlpaal van 2040.

Zorgvuldig beheren

Eindbeoordeling materiaalrisico	Laag materiaalrisico en/of verlaagde kans op vezelvrijgave
---------------------------------	--

Beschrijving	Bakeliet lamp armatuur
--------------	------------------------

- Zorg voor een veilig beheer. Vermijd het beschadigen van het asbestmateriaal. Controleer de toestand jaarlijks op wijzigingen.

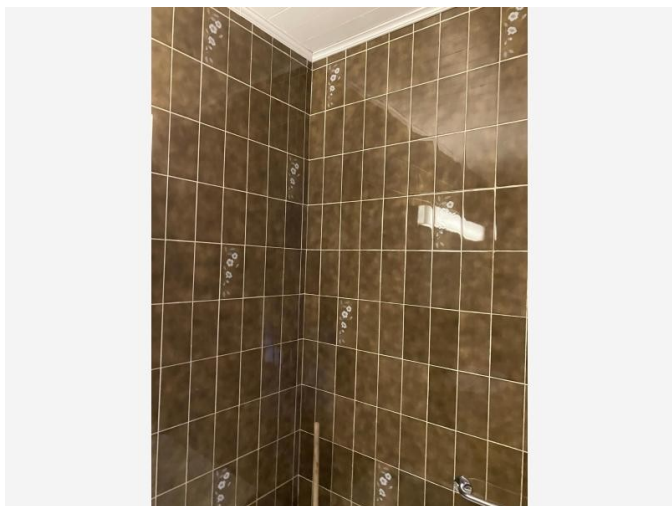
Aanwezigheid van faiencetegels vastgesteld.

Tegellijm is niet waarneembaar, deze kan mogelijk asbesthoudend zijn.

Let op bij het verwijderen van deze tegels.

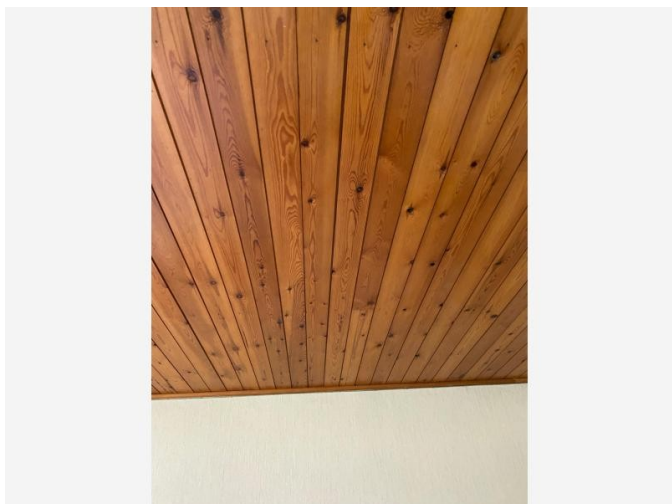
Plafonds in volgende materialen zijn niet-asbestverdacht:

- hout
- EPS isolatie

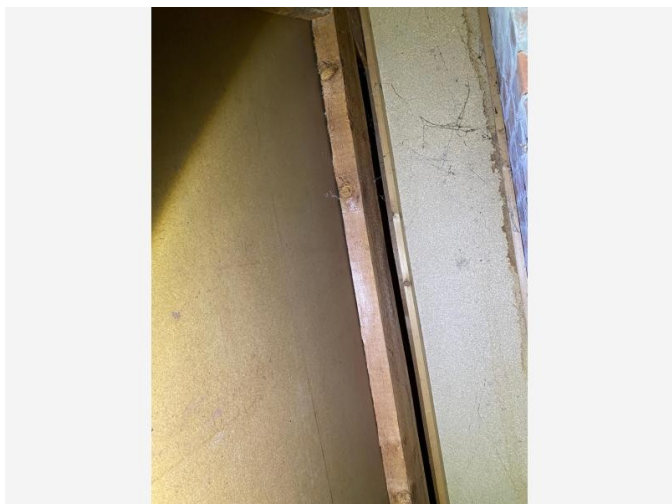
Wanden in volgende materialen zijn niet-asbestverdacht:

- gipskartonplaten
- hout
- betonnen bouwstenen

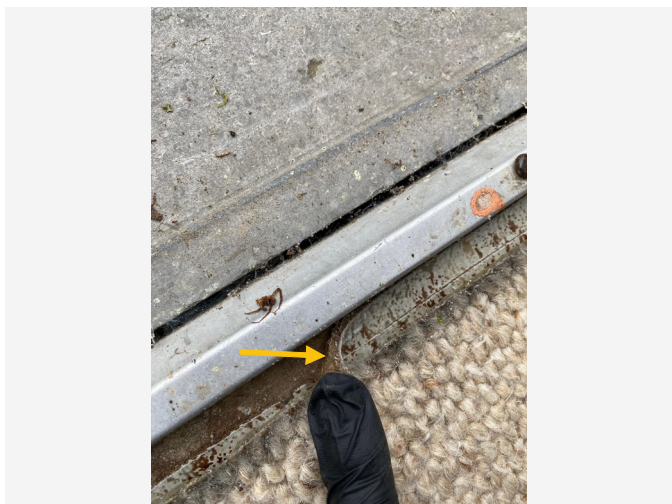
Verschillende zeilen in de woning zijn niet-asbestverdacht.

Volgende toepassingen van vinylzeilen zijn niet-asbestverdacht:

- Buigzaam zeil met een dikke, bruine, harige onderzijde
- Soepel zeil met een onderkant van kunststof (plastic) of foam (schuim)

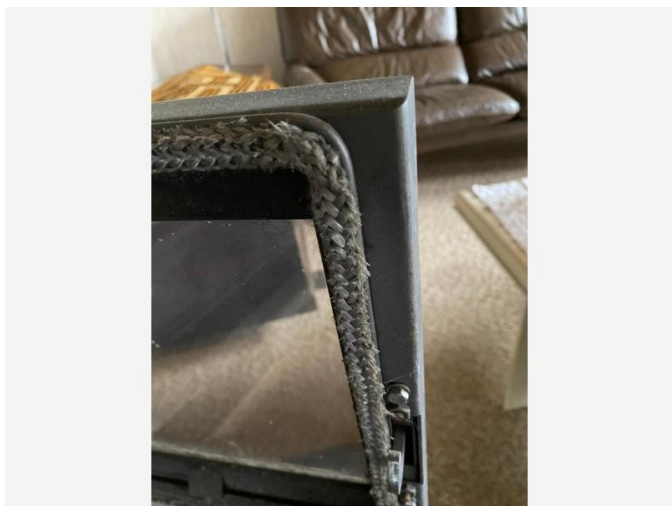
Houtkachel in de leefruimte is voorzien van een afdichtingskoord. Deze is niet asbestverdacht.

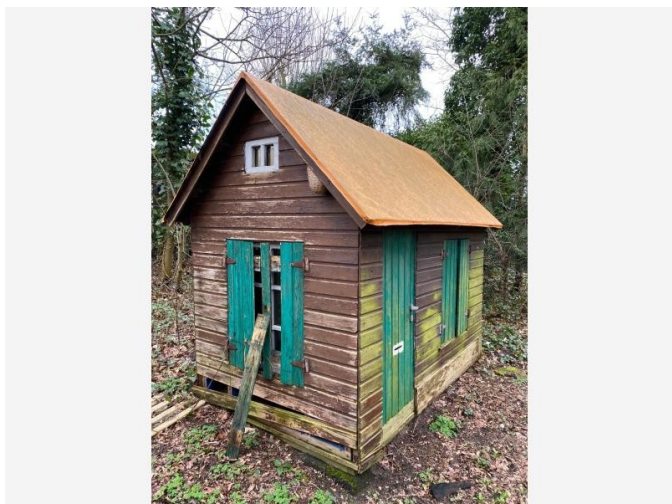
Houten tuinconstructie is opgebouwd uit niet asbestverdachte materialen.
