Asbestinventarisatetest

Klossestraat 69, 9840 De Pinte

Attestnummer : 20240415-000556.000

Uitgegeven op : 15.04.2024

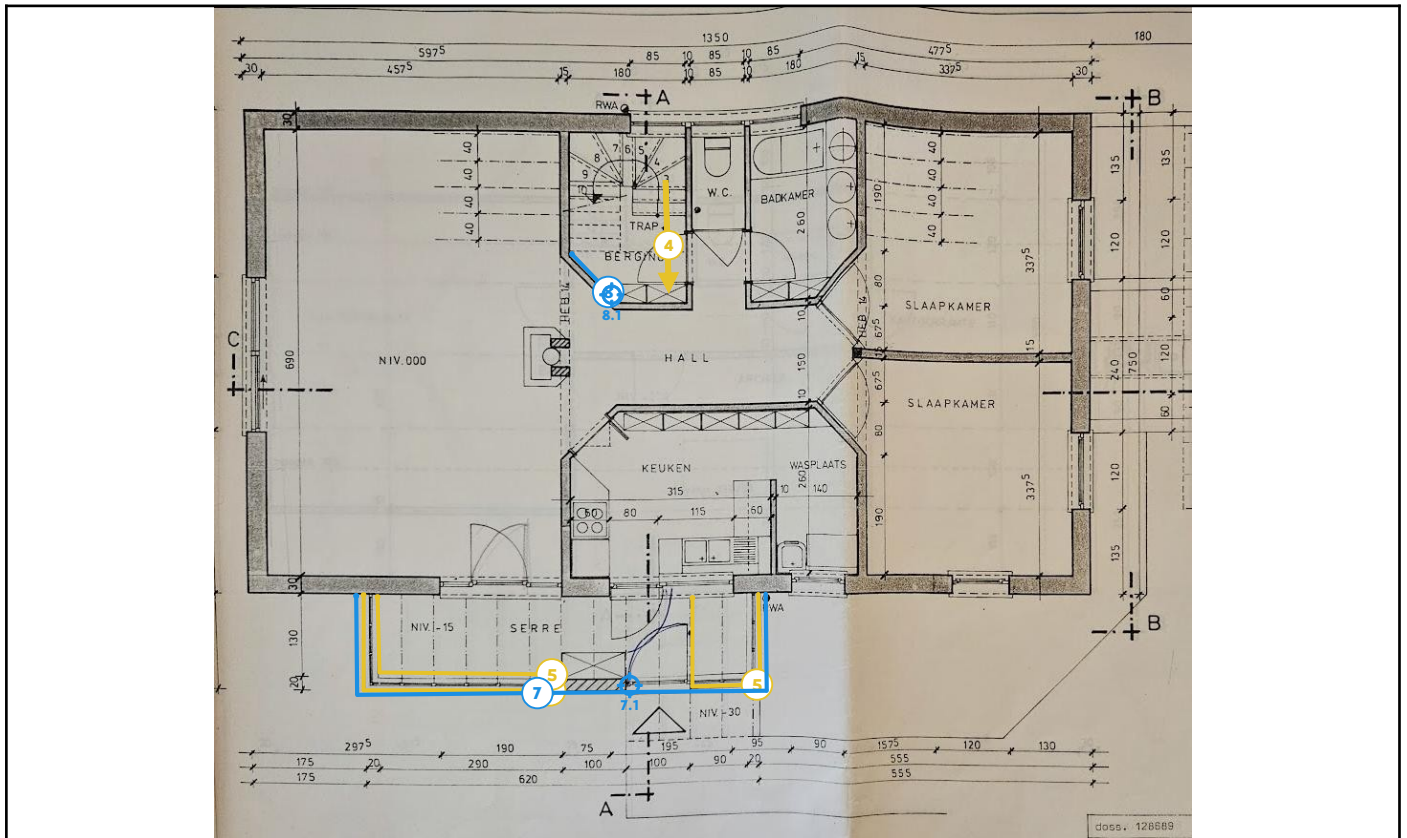
Plan 1.1: Grondplan GLVL

Beschrijving	Type	Actie
4. Elektriciteitsmeters van bakeliet	Asbestmateriaal	Zorgvuldig beheren
5. Afboordingen van massal	Asbestmateriaal	Zorgvuldig beheren
7. Lambrisering buitengevels	Geen asbest	-
7.1 Code: MM02	Puntmonster	-
8. Pleisterwerk muren traphal + slaapkamer	Geen asbest	-
8.1 Code: MM01	Mengmonster	-

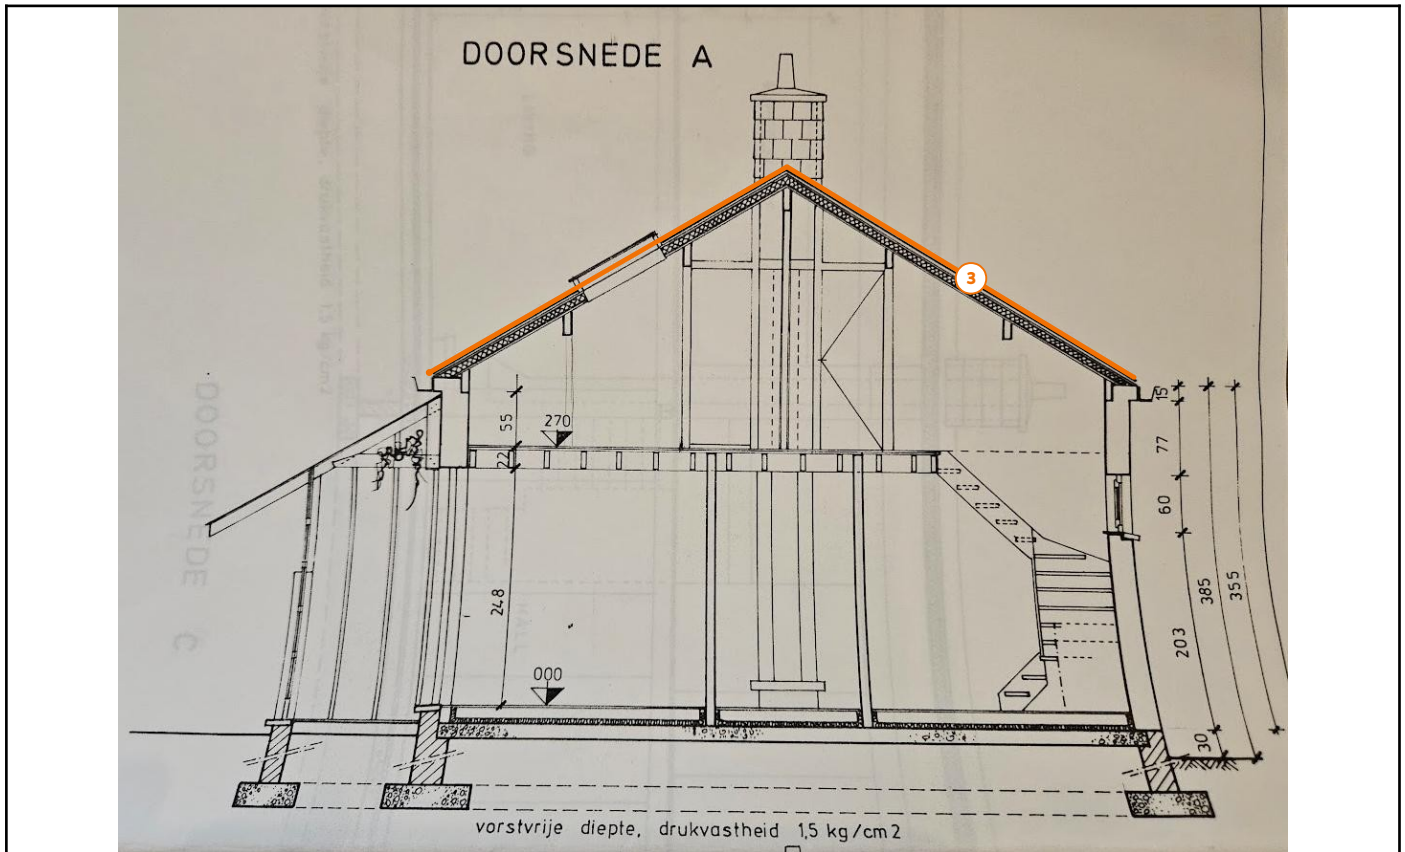
Plan 1.3: Plan DOORSNEDE

Beschrijving	Type	Actie
3. Asbestcement leien	Asbestmateriaal	Verwijderen

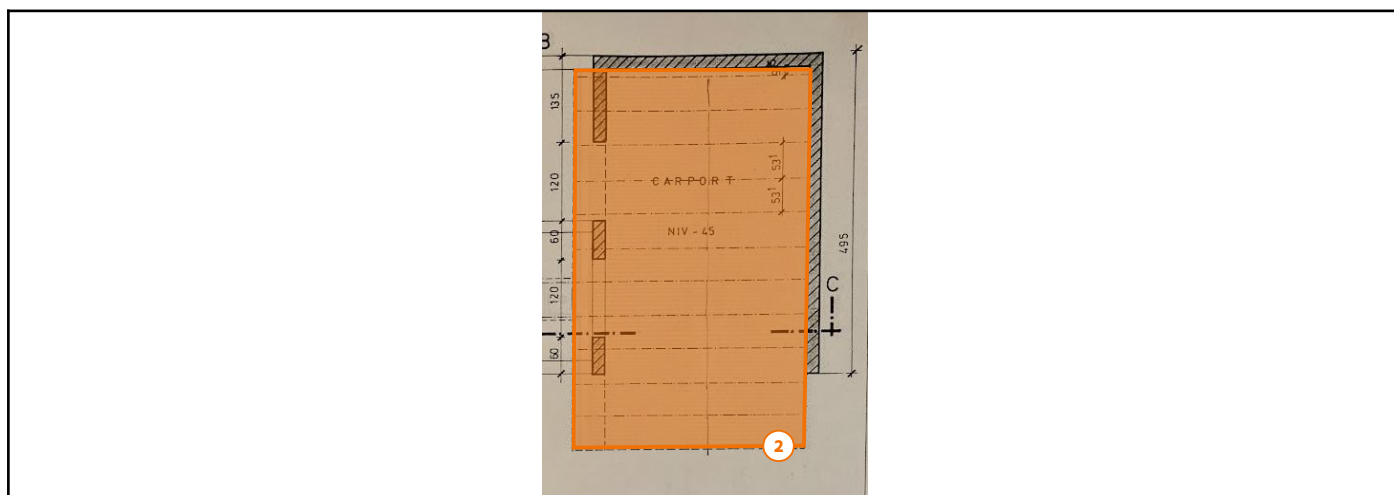
Plan 2.1: Grondplan CARPORT

Beschrijving	Type	Actie
2. Asbestcement golfplaten carport	Asbestmateriaal	Verwijderen

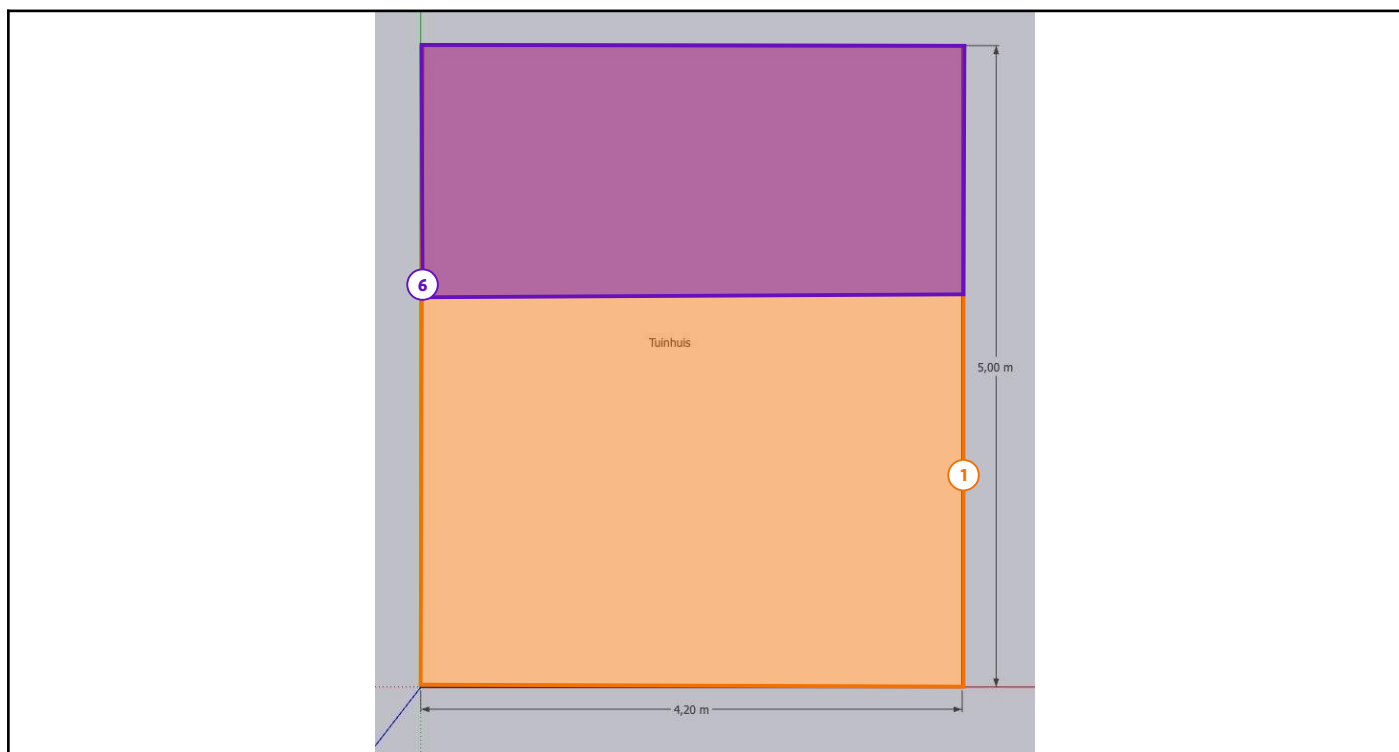
Plan 3.1: Grondplan TUINHUIS

Beschrijving	Type	Actie
1. Asbestcement golfplaten tuinhuis	Asbestmateriaal	Verwijderen
6. Vinylvloer tuinhuis	Advies	-

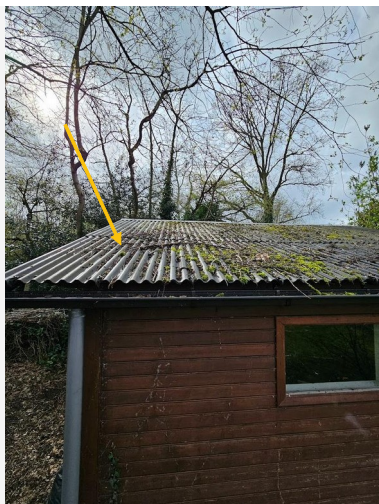
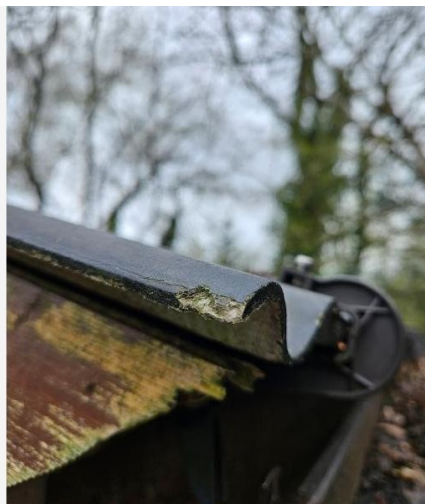
Het asbestmateriaal valt onder de mijlpaal van 2034.

Eindbeoordeling materiaalrisico	Verhoogd materiaalrisico en/of verhoogde kans op vezelvrijgave
---------------------------------	--

Gebondenheid	Categorie 1: hechtgebonden in oorsprong
Asbestsoort (vezeltype)	Crocidoliet aanwezig
Asbestconcentratie	Laag (< 50%)
Afschermingsgraad van het gehele materiaal	Geheel of deels vrij aan de buitenlucht
Toestand van het materiaal	Matig beschadigd, matig verweerd

Beschrijving	Asbestcement golfplaten tuinhuis
Omgeving	Buiten
Primaire drager	Schuin dak
Asbestmateriaal	Dak- en gevelbekleding - Golfplaat
Bindmiddel van asbestmateriaal	Cement
Gebondenheid op basis van bindmiddel	Hecht
Hoeveelheid (oppervlakte - aantal)	• 30,00 m ² - 1 stuk
Totale oppervlakte	30,00 m ²
Eenvoudig bereikbaar	Ja

- Zorg voor een veilig beheer. Vermijd het beschadigen van het asbestmateriaal. Controleer de toestand jaarlijks op wijzigingen.
- Verwijder dit asbestmateriaal zo snel mogelijk. Volg de toestand goed op.
- Hemelwater dat afspoelt van asbestcement daken of gevels kan asbestdeeltjes bevatten. Gebruik het enkel voor gesloten circuits (bv. spoelen toiletten). Reinig na het vervangen van het dak of de gevel de dakgoten en regenwaterput of -ton om asbesthoudend sediment of slib te verwijderen

- Eenvoudige handelingen: mag via doe-het-zelf of door werknemer(s) met opleidingsattest eenvoudige handelingen
Gezien de totale oppervlakte van de asbestcement daken is het aan te raden deze te laten verwijderen door een dakwerker of aannemer met opleidingsattest eenvoudige handelingen.
Meer info over de verschillende verwijderingsmethodes onderaan dit attest bij 'Toelichting'.

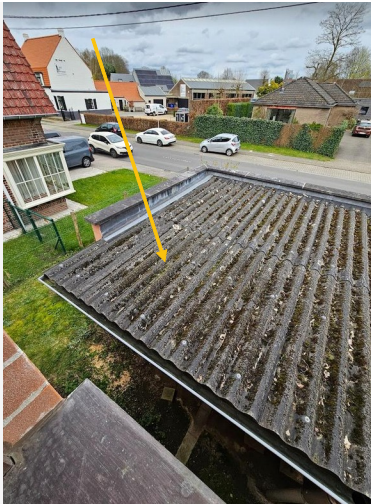
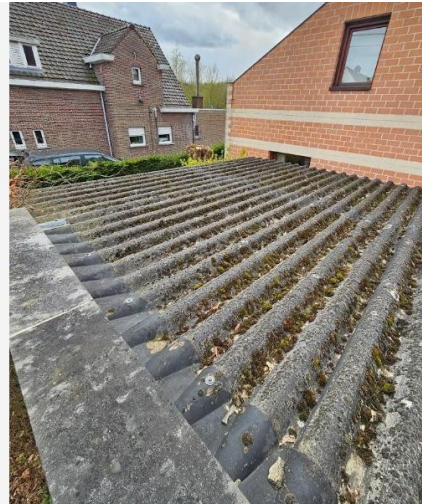
Het asbestmateriaal valt onder de mijlpaal van 2034.

Eindbeoordeling materiaalrisico	Verhoogd materiaalrisico en/of verhoogde kans op vezelvrijgave
---------------------------------	--

Gebondenheid	Categorie 1: hechtgebonden in oorsprong
Asbestsoort (vezeltype)	Crocidoliet aanwezig
Asbestconcentratie	Laag (< 50%)
Afschermingsgraad van het gehele materiaal	Geheel of deels vrij aan de buitenlucht
Toestand van het materiaal	Matig beschadigd, matig verweerd

Beschrijving	Asbestcement golfplaten carport
Omgeving	Buiten
Primaire drager	Schuin dak
Asbestmateriaal	Dak- en gevelbekleding - Golfplaat
Bindmiddel van asbestmateriaal	Cement
Gebondenheid op basis van bindmiddel	Hecht
Hoeveelheid (oppervlakte - aantal)	• 25,00 m ² - 1 stuk
Totale oppervlakte	25,00 m ²
Eenvoudig bereikbaar	Ja

- Zorg voor een veilig beheer. Vermijd het beschadigen van het asbestmateriaal. Controleer de toestand jaarlijks op wijzigingen.
- Verwijder dit asbestmateriaal zo snel mogelijk. Volg de toestand goed op.
- Hemelwater dat afspoelt van asbestcement daken of gevels kan asbestdeeltjes bevatten. Gebruik het enkel voor gesloten circuits (bv. spoelen toiletten). Reinig na het vervangen van het dak of de gevel de dakgoten en regenwaterput of -ton om asbesthoudend sediment of slib te verwijderen

- Eenvoudige handelingen: mag via doe-het-zelf of door werknemer(s) met opleidingsattest eenvoudige handelingen
Gezien de totale oppervlakte van de asbestcement daken is het aan te raden deze te laten verwijderen door een dakwerker of aannemer met opleidingsattest eenvoudige handelingen.
Meer info over de verschillende verwijderingsmethodes onderaan dit attest bij 'Toelichting'.

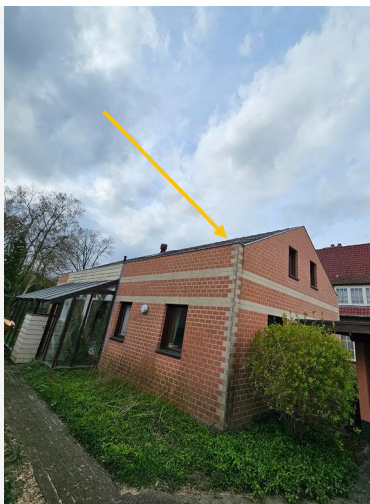
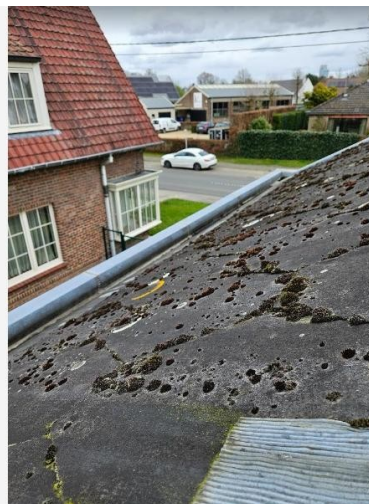
Het asbestmateriaal valt onder de mijlpaal van 2034.

Eindbeoordeling materiaalrisico	Verhoogd materiaalrisico en/of verhoogde kans op vezelvrijgave
---------------------------------	--

Gebondenheid	Categorie 1: hechtgebonden in oorsprong
Asbestsoort (vezeltype)	Crocidoliet aanwezig
Asbestconcentratie	Laag (< 50%)
Afschermingsgraad van het gehele materiaal	Geheel of deels vrij aan de buitenlucht
Toestand van het materiaal	Matig beschadigd, matig verweerd

Beschrijving	Asbestcement leien
Omgeving	Buiten
Primaire drager	Schuin dak
Asbestmateriaal	Dak- en gevelbekleding - Lei, shingle
Bindmiddel van asbestmateriaal	Cement
Gebondenheid op basis van bindmiddel	Hecht
Hoeveelheid (oppervlakte - aantal)	• 125,00 m ² - 1 stuk
Totale oppervlakte	125,00 m ²
Eenvoudig bereikbaar	Ja

- Zorg voor een veilig beheer. Vermijd het beschadigen van het asbestmateriaal. Controleer de toestand jaarlijks op wijzigingen.
- Verwijder dit asbestmateriaal zo snel mogelijk. Volg de toestand goed op.
- Hemelwater dat afspoelt van asbestcement daken of gevels kan asbestdeeltjes bevatten. Gebruik het enkel voor gesloten circuits (bv. spoelen toiletten). Reinig na het vervangen van het dak of de gevel de dakgoten en regenwaterput of -ton om asbesthoudend sediment of slib te verwijderen

- Eenvoudige handelingen: mag via doe-het-zelf of door werknemer(s) met opleidingsattest eenvoudige handelingen
Gezien de totale oppervlakte van de asbestcement daken is het aan te raden deze te laten verwijderen door een dakwerker of aannemer met opleidingsattest eenvoudige handelingen.

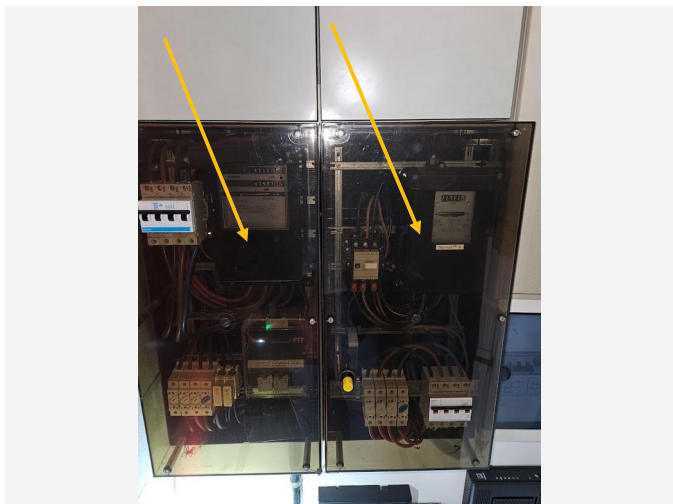
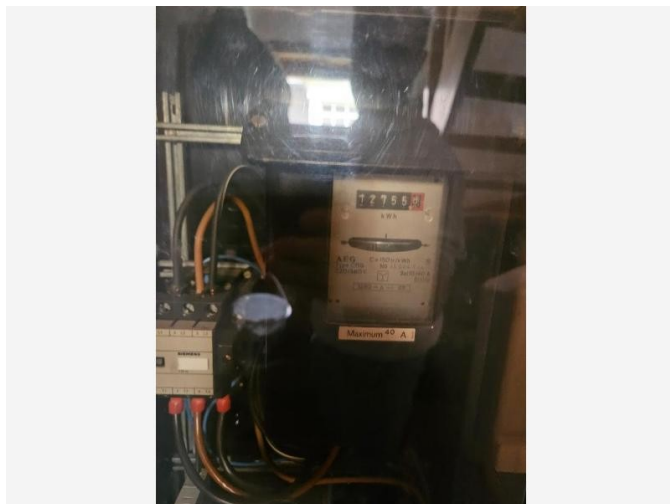
Het asbestmateriaal valt onder de mijlpaal van 2040.

Eindbeoordeling materiaalrisico	Zeer laag materiaalrisico en/of zeer lage kans op vezelvrijgave
---------------------------------	---

Gebondenheid	Categorie 1: hechtgebonden in oorsprong
Asbestsoort (vezeltype)	Crocidoliet aanwezig
Asbestconcentratie	Laag (< 50%)
Afschermingsgraad van het gehele materiaal	Stootvaste afscherming of omkasting
Toestand van het materiaal	Onbeschadigd, niet verweerd

Beschrijving	Elektriciteitsmeters van bakeliet
Omgeving	Binnen
Primaire drager	Communicatie en elektrische infrastructuur en uitrusting
Asbestmateriaal	Plaat, paneel, tablet - Type Bakeliet
Bindmiddel van asbestmateriaal	Kunststof of -hars
Gebondenheid op basis van bindmiddel	Hecht
Hoeveelheid (oppervlakte - dikte - aantal)	• 1,00 m ² - 1,00 cm - 1 stuk
Totaal volume	0,01 m ³
Eenvoudig bereikbaar	Ja
Bevestigingswijze	• Geschroefd
Identificatiemethode	Vaststelling zonder monsternamen

- Zorg voor een veilig beheer. Vermijd het beschadigen van het asbestmateriaal. Controleer de toestand jaarlijks op wijzigingen.

- Eenvoudige handelingen: mag via doe-het-zelf of door werknemer(s) met opleidingsattest eenvoudige handelingen
Dit is EIGENDOM van FLUVIUS.

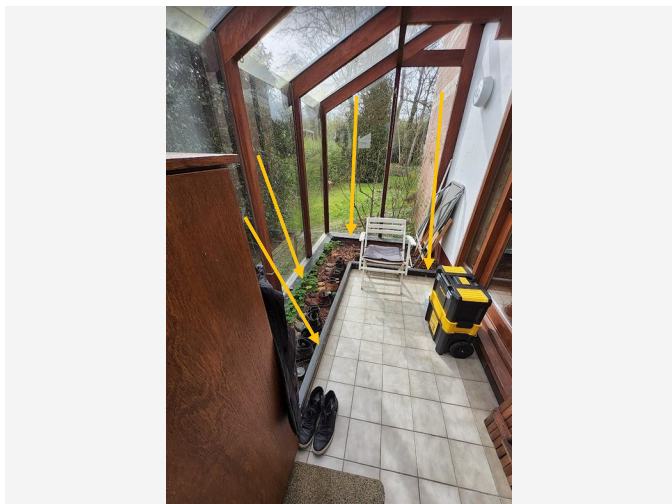
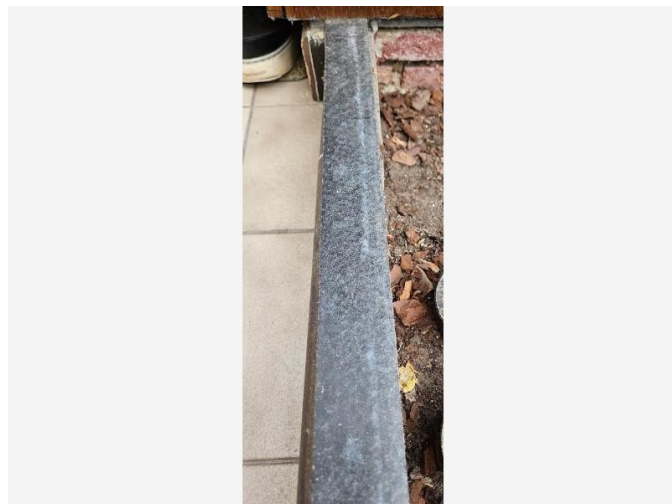
Het asbestmateriaal valt onder de mijlpaal van 2040.

Eindbeoordeling materiaalrisico	Laag materiaalrisico en/of verlaagde kans op vezelvrijgave
---------------------------------	--

Gebondenheid	Categorie 1: hechtgebonden in oorsprong
Asbestsoort (vezeltype)	Alleen chrysotiel
Asbestconcentratie	Laag (< 50%)
Afschermingsgraad van het gehele materiaal	Geheel of deels (ook) vrij aan de binnenlucht
Toestand van het materiaal	Licht beschadigd, licht verweerd. Intact materiaal type Pical – asbestboard of categorie III 'gebondenheid'

Beschrijving	Afboordingen van massal
Omgeving	Binnen
Primaire drager	Afboording, omheining...
Asbestmateriaal	Plaat, paneel, tablet - Type Massal
Bindmiddel van asbestmateriaal	Cement
Gebondenheid op basis van bindmiddel	Hecht
Hoeveelheid (oppervlakte - dikte - aantal)	• 0,81 m ² - 1,50 cm - 1 stuk
Totaal volume	0,012 m ³
Eenvoudig bereikbaar	Ja
Bevestigingswijze	• Verlijmd, ingegoten, versmeerd

- Zorg voor een veilig beheer. Vermijd het beschadigen van het asbestmateriaal. Controleer de toestand jaarlijks op wijzigingen.

- Eenvoudige handelingen: mag via doe-het-zelf of door werknemer(s) met opleidingsattest eenvoudige handelingen
Indien het mogelijk is om ze te verwijderen zonder ze te breken, mogen ze zelf verwijderd worden met de nodige voorzichtigheid. Denk aan persoonlijke beschermingsmiddelen en een goede voorbereiding. Meer info via <https://ovam.vlaanderen.be/voorzorgsmaatregelen-bij-asbestverwijdering>.

Correct aan te bieden op het containerpark. Meer info via <https://www.depinte.be/asbest>.

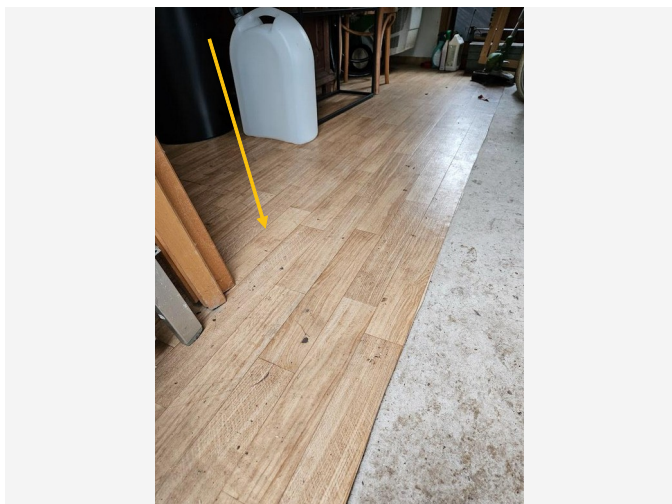
In het tuinhuis ligt een vinylzeil, dit is niet-asbestverdacht.

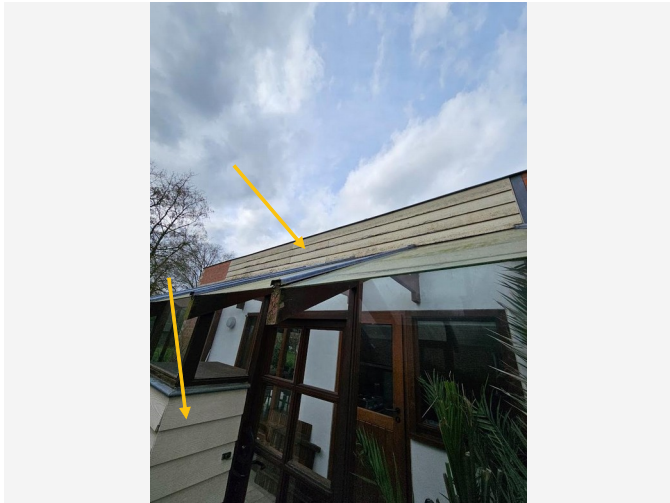
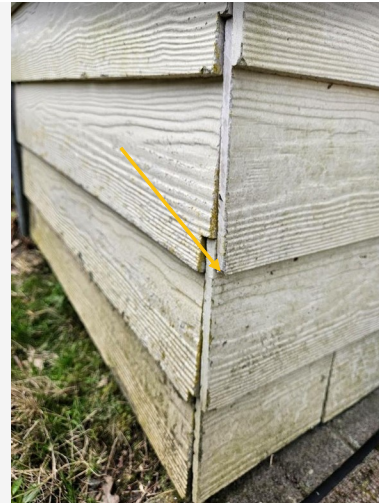
Fiche 7: Lambrisering buitengevels

Geen asbest

#	Type	Referentie	Resultaat
7.1	Puntmonster	MM02	Geen asbest

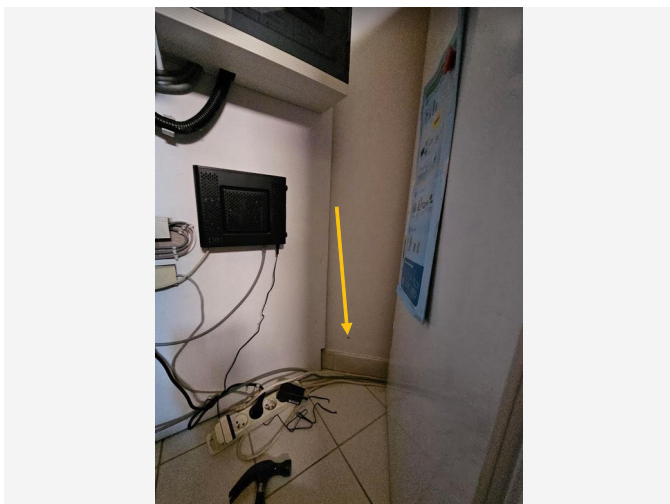
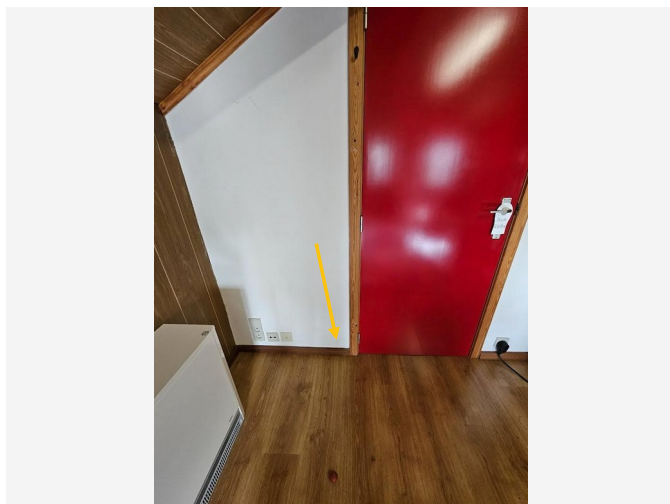
Geen asbest

#	Type	Referentie	Resultaat
8.1	Mengmonster	MM01	Geen asbest
