Asbestinventarisatetest

Ganzendam 1, 9890 Gavere

Attestnummer : 20240709-000143.000

Niet-asbestveilig

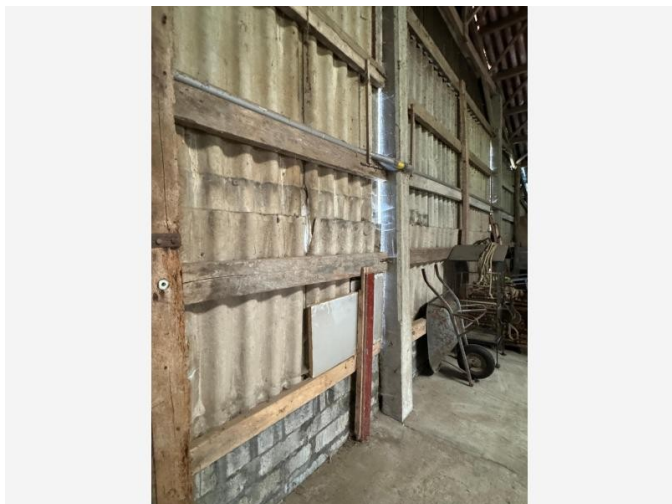
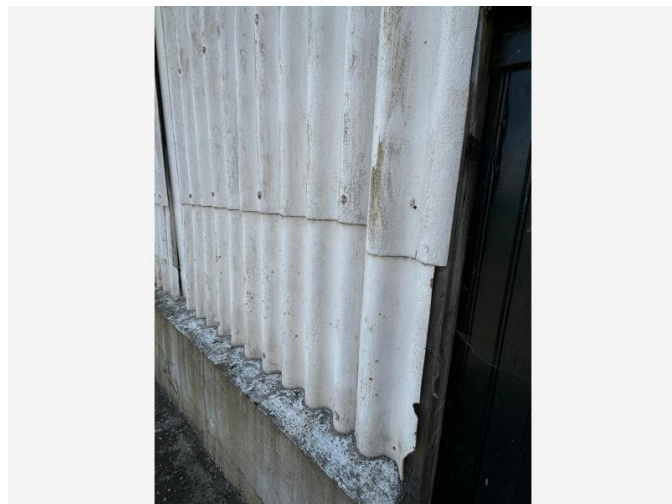
Het asbestmateriaal valt onder de mijlpaal van 2034.

Dringend verwijderen

| Eindbeoordeling materiaalrisico | Hoog materiaalrisico en/of hoge kans op vezelvrijgave |

| Asbestsoort (vezeltype) | Crocidoliet aanwezig |
| Toestand van het materiaal | Matig beschadigd, matig verweerd |

| Beschrijving | Gevelbekleding stalling |

- Zorg voor een veilig beheer. Vermijd het beschadigen van het asbestmateriaal. Controleer de toestand jaarlijks op wijzigingen.
- Hemelwater dat afspoelt van asbestcement daken of gevels kan asbestdeeltjes bevatten. Gebruik het enkel voor gesloten circuits (bv. spoelen toiletten). Reinig na het vervangen van het dak of de gevel de dakgoten en regenwaterput of -ton om asbesthoudend sediment of slib te verwijderen

- Eenvoudige handelingen: mag via doe-het-zelf of door werknemer(s) met opleidingsattest eenvoudige handelingen
Deze verwijdermethode valt onder de vorm van eenvoudige handelingen conform de VLAREM wetgeving – hfst 6 en de Codex Welzijn op het Werk – Boek VI – Titel III. Alle voorzorgsmaatregelen opgenomen in deze wetgevingen dienen strikt nageleefd te worden. De toestand van de asbesttoepassing dient ongewijzigd te blijven na verwijdering nl. niet gooien, breken, slijpen, kappen, ea. Bij de verwijdering blijft de uiteindelijke beoordeling van verwijdermethode bij de saneerder om eventueel op te schalen naar een veiligere methode om aan de wettelijke veiligheidsvoorschriften te voldoen.

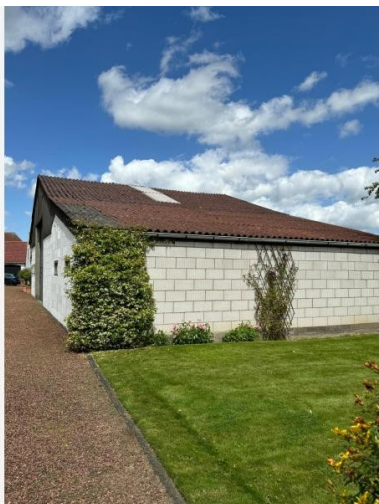
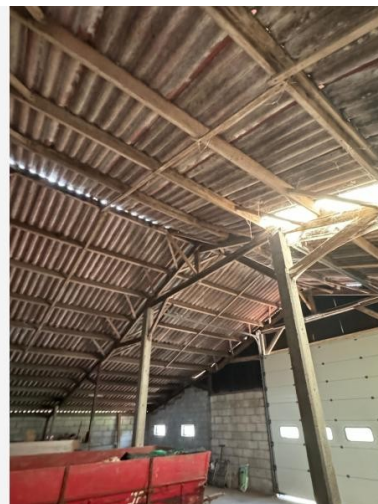
Het asbestmateriaal valt onder de mijlpaal van 2034.

Dringend verwijderen

| Eindbeoordeling materiaalrisico | Hoog materiaalrisico en/of hoge kans op vezelvrijgave |

| Asbestsoort (vezeltype) | Crocidoliet aanwezig |
| Toestand van het materiaal | Matig beschadigd, matig verweerd |

| Beschrijving | Dakbedekking stallingen |
| Opmerking | Tussen de asbesthoudende golfplaten liggen enkele cementen golfplaten van NT. Vermoedelijk werden deze recent aangebracht om een herstelling uit te voeren. |

- Zorg voor een veilig beheer. Vermijd het beschadigen van het asbestmateriaal. Controleer de toestand jaarlijks op wijzigingen.
- Hemelwater dat afspoelt van asbestcement daken of gevels kan asbestdeeltjes bevatten. Gebruik het enkel voor gesloten circuits (bv. spoelen toiletten). Reinig na het vervangen van het dak of de gevel de dakgoten en regenwaterput of -ton om asbesthoudend sediment of slib te verwijderen

- Eenvoudige handelingen: mag via doe-het-zelf of door werknemer(s) met opleidingsattest eenvoudige handelingen
Deze verwijdermethode valt onder de vorm van eenvoudige handelingen conform de VLAREM wetgeving – hfst 6 en de Codex Welzijn op het Werk – Boek VI – Titel III. Alle voorzorgsmaatregelen opgenomen in deze wetgevingen dienen strikt nageleefd te worden. De toestand van de asbesttoepassing dient ongewijzigd te blijven na verwijdering nl. niet gooien, breken, slijpen, kappen, ea. Bij de verwijdering blijft de uiteindelijke beoordeling van verwijdermethode bij de saneerder om eventueel op te schalen naar een veiligere methode om aan de wettelijke veiligheidsvoorschriften te voldoen.

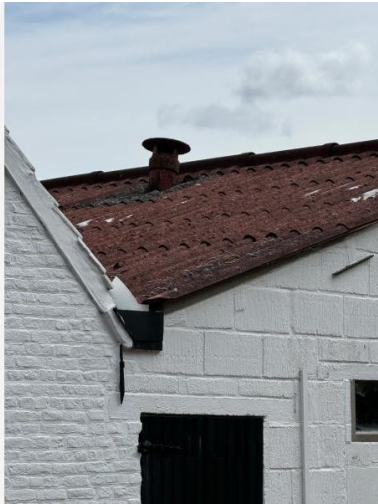
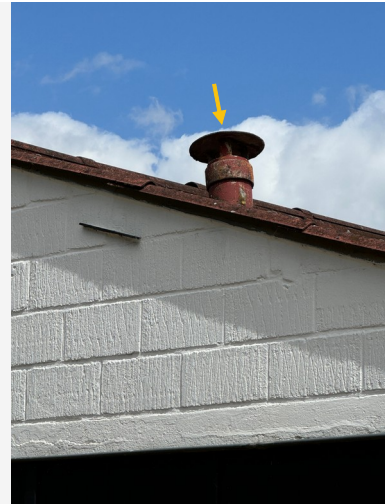
Het asbestmateriaal valt onder de mijlpaal van 2034.

Dringend verwijderen

| Eindbeoordeling materiaalrisico | Hoog materiaalrisico en/of hoge kans op vezelvrijgave |

| Asbestsoort (vezeltype) | Crocidoliet aanwezig |
| Toestand van het materiaal | Matig beschadigd, matig verweerd |

| Beschrijving | Antiwindval luchtafvoer |

- Zorg voor een veilig beheer. Vermijd het beschadigen van het asbestmateriaal. Controleer de toestand jaarlijks op wijzigingen.

- Eenvoudige handelingen: mag via doe-het-zelf of door werknemer(s) met opleidingsattest eenvoudige handelingen
Deze verwijdermethode valt onder de vorm van eenvoudige handelingen conform de VLAREM wetgeving – hfst 6 en de Codex Welzijn op het Werk – Boek VI – Titel III. Alle voorzorgsmaatregelen opgenomen in deze wetgevingen dienen strikt nageleefd te worden. De toestand van de asbesttoepassing dient ongewijzigd te blijven na verwijdering nl. niet gooien, breken, slijpen, kappen, ea. Bij de verwijdering blijft de uiteindelijke beoordeling van verwijdermethode bij de saneerder om eventueel op te schalen naar een veiligere methode om aan de wettelijke veiligheidsvoorschriften te voldoen.

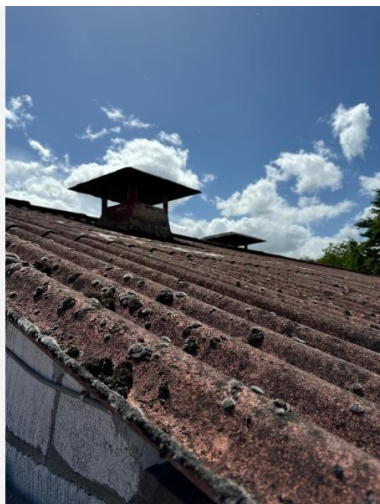
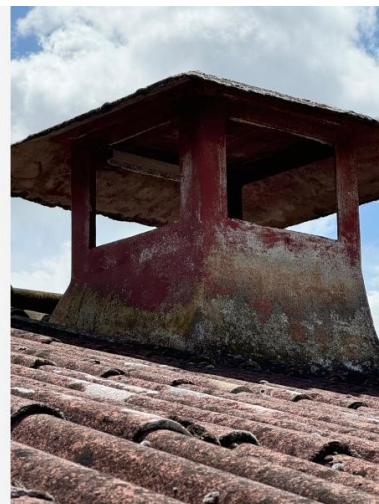
Het asbestmateriaal valt onder de mijlpaal van 2034.

Dringend verwijderen

| Eindbeoordeling materiaalrisico | Hoog materiaalrisico en/of hoge kans op vezelvrijgave |

| Asbestsoort (vezeltype) | Crocidoliet aanwezig |
| Toestand van het materiaal | Matig beschadigd, matig verweerd |

| Beschrijving | Ventilatieluiken |

- Zorg voor een veilig beheer. Vermijd het beschadigen van het asbestmateriaal. Controleer de toestand jaarlijks op wijzigingen.
- Hemelwater dat afspoelt van asbestcement daken of gevels kan asbestdeeltjes bevatten. Gebruik het enkel voor gesloten circuits (bv. spoelen toiletten). Reinig na het vervangen van het dak of de gevel de dakgoten en regenwaterput of -ton om asbesthoudend sediment of slib te verwijderen

- Eenvoudige handelingen: mag via doe-het-zelf of door werknemer(s) met opleidingsattest eenvoudige handelingen
Deze verwijdermethode valt onder de vorm van eenvoudige handelingen conform de VLAREM wetgeving – hfst 6 en de Codex Welzijn op het Werk – Boek VI – Titel III. Alle voorzorgsmaatregelen opgenomen in deze wetgevingen dienen strikt nageleefd te worden. De toestand van de asbesttoepassing dient ongewijzigd te blijven na verwijdering nl. niet gooien, breken, slijpen, kappen, ea. Bij de verwijdering blijft de uiteindelijke beoordeling van verwijdermethode bij de saneerder om eventueel op te schalen naar een veiligere methode om aan de wettelijke veiligheidsvoorschriften te voldoen.

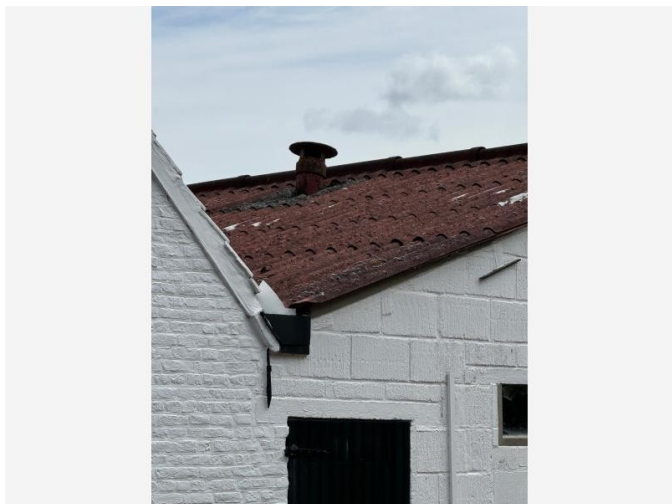
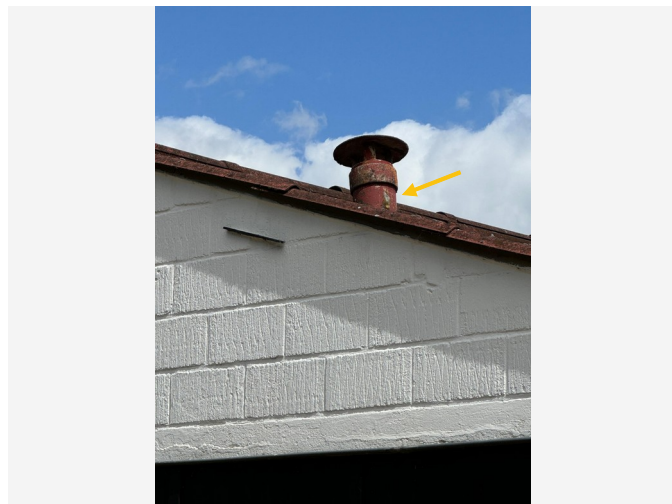
Het asbestmateriaal valt onder de mijlpaal van 2040.

Dringend verwijderen

| Eindbeoordeling materiaalrisico | Hoog materiaalrisico en/of hoge kans op vezelvrijgave |

| Asbestsoort (vezeltype) | Crocidoliet aanwezig |
| Toestand van het materiaal | Matig beschadigd, matig verweerd |

| Beschrijving | Ventilatiebuis |
| Opmerking | De ventilatiebuis loopt door de dakbedekking en door het onderdak (isolatie) waardoor er contact is met de binnenlucht. |

- Zorg voor een veilig beheer. Vermijd het beschadigen van het asbestmateriaal. Controleer de toestand jaarlijks op wijzigingen.

- Eenvoudige handelingen: mag via doe-het-zelf of door werknemer(s) met opleidingsattest eenvoudige handelingen
Deze verwijdermethode valt onder de vorm van eenvoudige handelingen conform de VLAREM wetgeving – hfst 6 en de Codex Welzijn op het Werk – Boek VI – Titel III. Alle voorzorgsmaatregelen opgenomen in deze wetgevingen dienen strikt nageleefd te worden. De toestand van de asbesttoepassing dient ongewijzigd te blijven na verwijdering nl. niet gooien, breken, slijpen, kappen, ea. Bij de verwijdering blijft de uiteindelijke beoordeling van verwijdermethode bij de saneerder om eventueel op te schalen naar een veiligere methode om aan de wettelijke veiligheidsvoorschriften te voldoen.

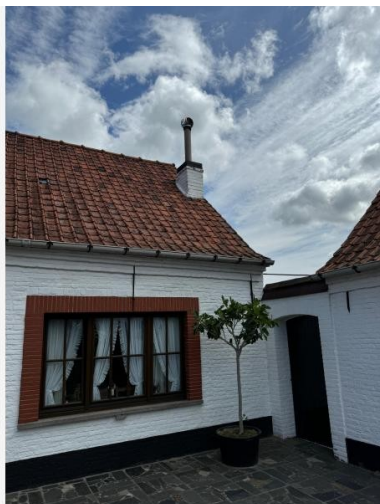
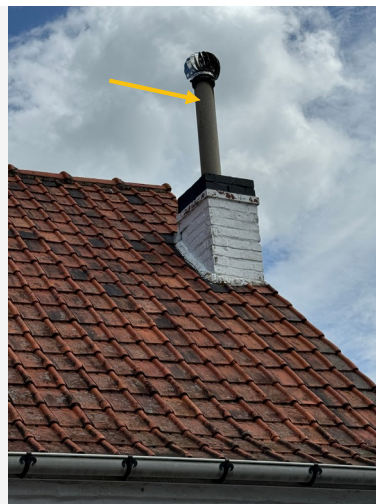
Het asbestmateriaal valt onder de mijlpaal van 2034.

Verwijderen

| Eindbeoordeling materiaalrisico | Verhoogd materiaalrisico en/of verhoogde kans op vezelvrijgave |

| Asbestsoort (vezeltype) | Crocidoliet aanwezig |
| Toestand van het materiaal | Licht beschadigd, licht verweerd. Intact materiaal type Pical – asbestboard of categorie III 'gebondenheid' |

| Beschrijving | Rookgaskanaal |
| Opmerking | Het rookgaskanaal loopt niet waarneembaar door tot aan de kachel. |

- Zorg voor een veilig beheer. Vermijd het beschadigen van het asbestmateriaal. Controleer de toestand jaarlijks op wijzigingen.

- Eenvoudige handelingen: mag via doe-het-zelf of door werknemer(s) met opleidingsattest eenvoudige handelingen
Deze verwijdermethode valt onder de vorm van eenvoudige handelingen conform de VLAREM wetgeving – hfst 6 en de Codex Welzijn op het Werk – Boek VI – Titel III. Alle voorzorgsmaatregelen opgenomen in deze wetgevingen dienen strikt nageleefd te worden. De toestand van de asbesttoepassing dient ongewijzigd te blijven na verwijdering nl. niet gooien, breken, slijpen, kappen, ea. Bij de verwijdering blijft de uiteindelijke beoordeling van verwijdermethode bij de saneerder om eventueel op te schalen naar een veiligere methode om aan de wettelijke veiligheidsvoorschriften te voldoen.

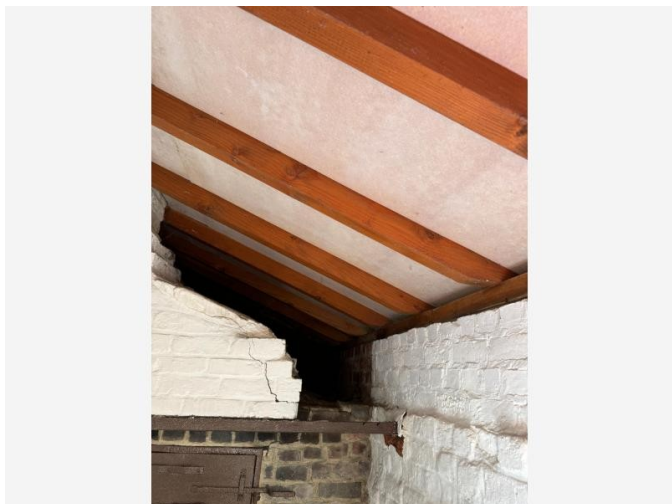
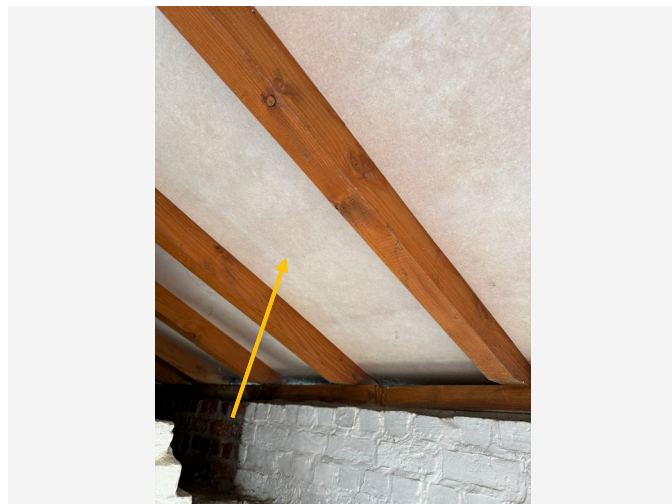
Het asbestmateriaal valt onder de mijlpaal van 2040.

Maatregelen nemen

| Opmerking | Het onderdak draagt niet door over de muur tot aan de dakgoot waardoor er geen contact is met de buitenlucht. |

- Zorg voor een veilig beheer. Vermijd het beschadigen van het asbestmateriaal. Controleer de toestand jaarlijks op wijzigingen.

- Eenvoudige handelingen: mag via doe-het-zelf of door werknemer(s) met opleidingsattest eenvoudige handelingen
Deze verwijdermethode valt onder de vorm van eenvoudige handelingen conform de VLAREM wetgeving – hfst 6 en de Codex Welzijn op het Werk – Boek VI – Titel III. Alle voorzorgsmaatregelen opgenomen in deze wetgevingen dienen strikt nageleefd te worden. De toestand van de asbesttoepassing dient ongewijzigd te blijven na verwijdering nl. niet gooien, breken, slijpen, kappen, ea. Bij de verwijdering blijft de uiteindelijke beoordeling van verwijdermethode bij de saneerder om eventueel op te schalen naar een veiligere methode om aan de wettelijke veiligheidsvoorschriften te voldoen.

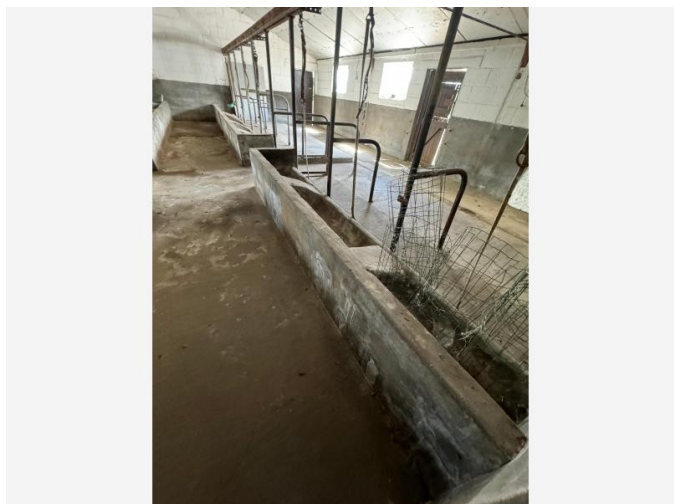
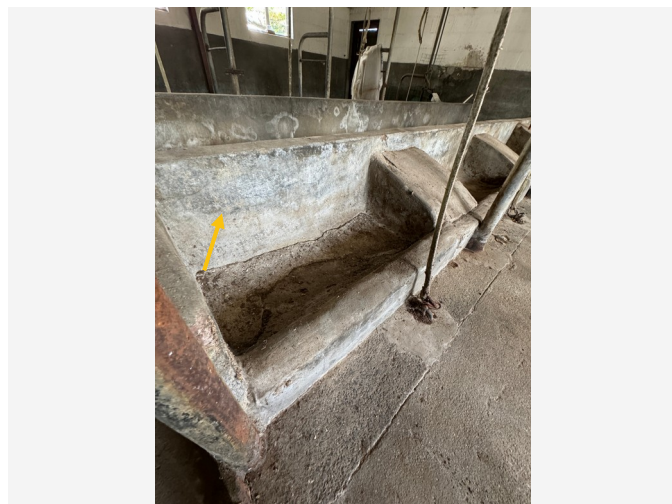
Fiche 11: Cementering voederbakken

Geen asbest
