Asbestinventarisatetest

Oude Vierschaarstraat 37, 9831 Sint-Martens-Latem

Attestnummer : 20240516-000290.000

Uitgegeven op : 16.05.2024

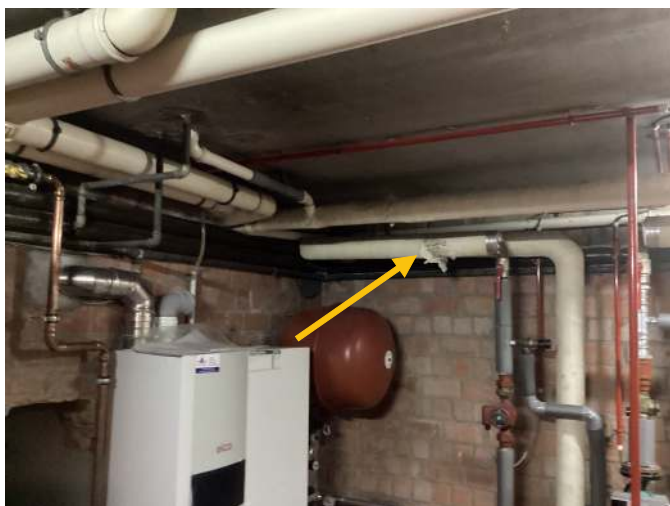
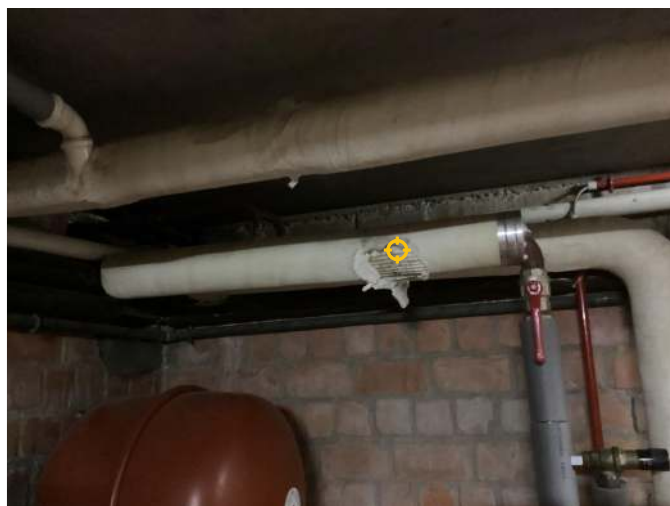
Eindbeoordeling materiaalrisico	Hoog materiaalrisico en/of hoge kans op vezelvrijgave
---------------------------------	---

Gebondenheid	Categorie 2: niet-hechtgebonden met matrix
Asbestsoort (vezeltype)	Amfibool aanwezig, uitgezonderd crocidoliet
Asbestconcentratie	Hoog ($\geq 50\%$)
Afschermingsgraad van het gehele materiaal	Geheel of deels (ook) vrij aan de binnenlucht
Toestand van het materiaal	Matig beschadigd, matig verweerd

#	Type	Referentie	Resultaat
1.1	Mengmonster	M06	Amosiet

Beschrijving	Leidingisolatie - Gips
Omgeving	Binnen
Primaire drager	HVAC infrastructuur en uitrusting
Asbestmateriaal	In-situ afwerkingslagen - Thermische isolatie
Bindmiddel van asbestmateriaal	Gips - kalk
Gebondenheid op basis van bindmiddel	Niet-hechtgebonden
Hoeveelheid (lengte - omtrek - dikte - aantal)	<ul style="list-style-type: none">25,00 m - 20,00 cm - 2,00 cm - 1 stuk

Dringend verwijderen

- Hermetische zone (erkend asbestverwijderaars)
Deze toepassing moet verwijderd worden via deze methode. Bijkomende info (oa voorzorgsmaatregelen) kan je terugvinden achteraan in dit attest onder de rubriek toelichting.

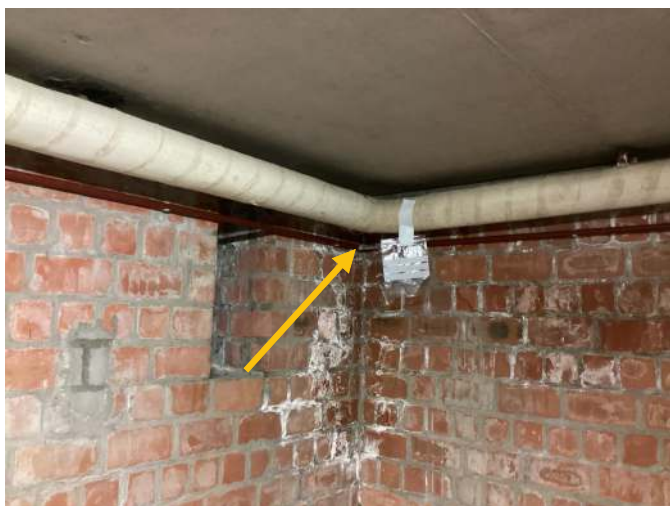
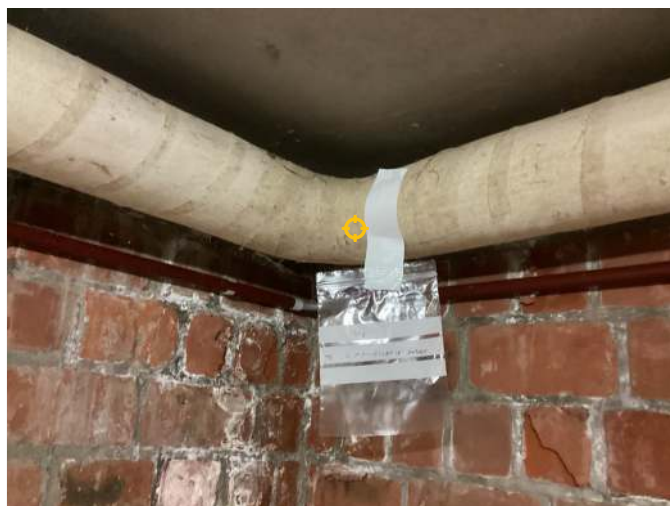
Eindbeoordeling materiaalrisico	Hoog materiaalrisico en/of hoge kans op vezelvrijgave
---------------------------------	---

Gebondenheid	Categorie 2: niet-hechtgebonden met matrix
Asbestsoort (vezeltype)	Amfibool aanwezig, uitgezonderd crocidoliet
Asbestconcentratie	Hoog ($\geq 50\%$)
Afschermingsgraad van het gehele materiaal	Geheel of deels (ook) vrij aan de binnenlucht
Toestand van het materiaal	Matig beschadigd, matig verweerd

#	Type	Referentie	Resultaat
2.1	Mengmonster	M08	Chrysotiel, Amosiet

Beschrijving	Leidingisolatie - Gips bochten
Omgeving	Binnen
Primaire drager	HVAC infrastructuur en uitrusting
Asbestmateriaal	In-situ afwerkingslagen - Thermische isolatie
Bindmiddel van asbestmateriaal	Gips - kalk
Gebondenheid op basis van bindmiddel	Niet-hechtgebonden
Hoeveelheid (lengte - omtrek - dikte - aantal)	<ul style="list-style-type: none">2,00 m - 12,00 cm - 2,00 cm - 1 stuk

Dringend verwijderen

- Hermetische zone (erkend asbestverwijderaar)
Deze toepassing moet verwijderd worden via deze methode. Bijkomende info (oa voorzorgsmaatregelen) kan je terugvinden achteraan in dit attest onder de rubriek toelichting.

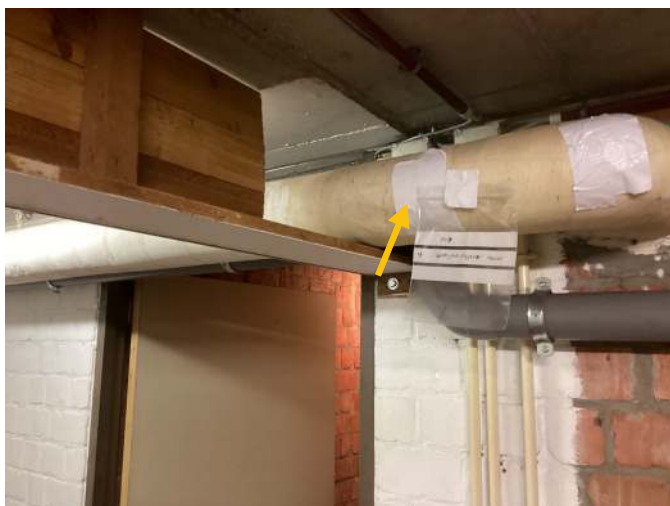
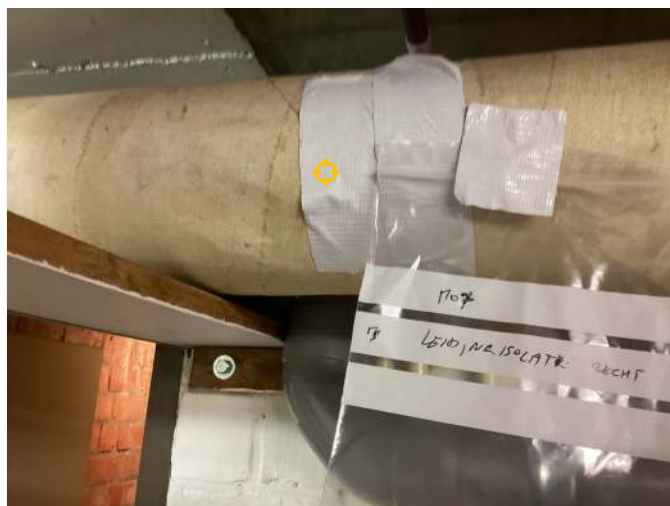
Eindbeoordeling materiaalrisico	Hoog materiaalrisico en/of hoge kans op vezelvrijgave
---------------------------------	---

Gebondenheid	Categorie 2: niet-hechtgebonden met matrix
Asbestsoort (vezeltype)	Amfibool aanwezig, uitgezonderd crocidoliet
Asbestconcentratie	Hoog ($\geq 50\%$)
Afschermingsgraad van het gehele materiaal	Geheel of deels (ook) vrij aan de binnenlucht
Toestand van het materiaal	Matig beschadigd, matig verweerd

#	Type	Referentie	Resultaat
3.1	Mengmonster	M07	Chrysotiel, Amosiet

Beschrijving	Leidingisolatie - Gips recht stuk
Omgeving	Binnen
Primaire drager	HVAC infrastructuur en uitrusting
Asbestmateriaal	In-situ afwerkingslagen - Thermische isolatie
Bindmiddel van asbestmateriaal	Gips - kalk
Gebondenheid op basis van bindmiddel	Niet-hechtgebonden
Hoeveelheid (lengte - omtrek - dikte - aantal)	<ul style="list-style-type: none">20,00 m - 12,00 cm - 2,00 cm - 1 stuk

Zorgvuldig beheren

- Zorg voor een veilig beheer. Vermijd het beschadigen van het asbestmateriaal. Controleer de toestand jaarlijks op wijzigingen.

- Eenvoudige handelingen: mag via doe-het-zelf of door werknemer(s) met opleidingsattest eenvoudige handelingen
Deze toepassing mag verwijderd worden via deze methode. Bijkomende info (oa voorzorgsmaatregelen) kan je terugvinden achteraan in dit attest onder de rubriek toelichting.

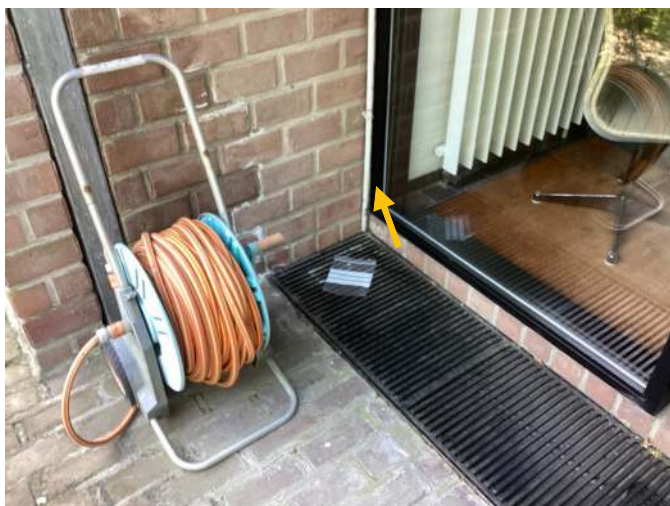
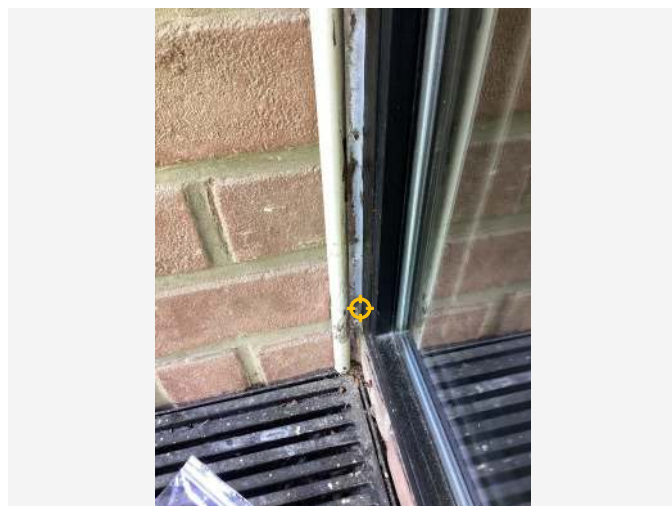
Eindbeoordeling materiaalrisico	Laag materiaalrisico en/of verlaagde kans op vezelvrijgave
---------------------------------	--

Gebondenheid	Categorie 1: hechtgebonden in oorsprong
Asbestsoort (vezeltype)	Alleen chrysotiel
Asbestconcentratie	Laag (< 50%)
Afschermingsgraad van het gehele materiaal	Geheel of deels vrij aan de buitenlucht
Toestand van het materiaal	Licht beschadigd, licht verweerd. Intact materiaal type Pical – asbestboard of categorie III 'gebondenheid'

#	Type	Referentie	Resultaat
4.1	Mengmonster	M03	Chrysotiel

Beschrijving	Mastiek/kit tussen muur en profiel - Buiten
Omgeving	Buiten
Primaire drager	Wandopening verticaal (raam, deur, ...)
Asbestmateriaal	In-situ afwerkingslagen - Pasta, stopverf, voegsel, stopsel, vulsel, mastiek, kitten, ...
Bindmiddel van asbestmateriaal	Kitten, mastiek, pasta
Gebondenheid op basis van bindmiddel	Hecht
Hoeveelheid (gewicht - aantal)	• 15,00 kg - 1 stuk

Zorgvuldig beheren

- Zorg voor een veilig beheer. Vermijd het beschadigen van het asbestmateriaal. Controleer de toestand jaarlijks op wijzigingen.

- Eenvoudige handelingen: mag via doe-het-zelf of door werknemer(s) met opleidingsattest eenvoudige handelingen
Deze toepassing mag verwijderd worden via deze methode. Bijkomende info (oa voorzorgsmaatregelen) kan je terugvinden achteraan in dit attest onder de rubriek toelichting.

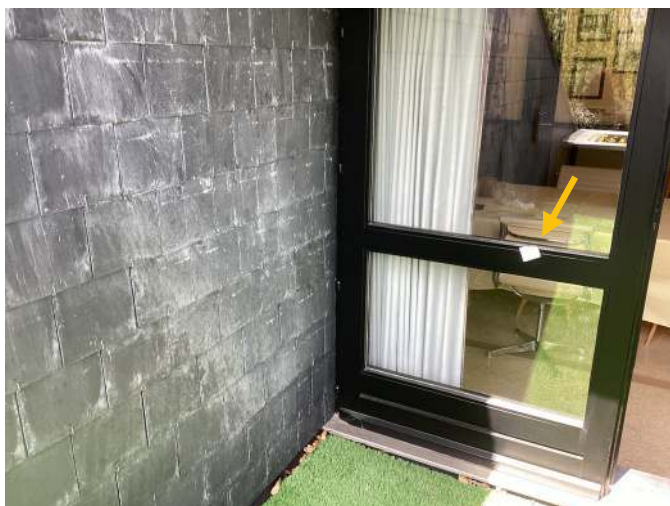
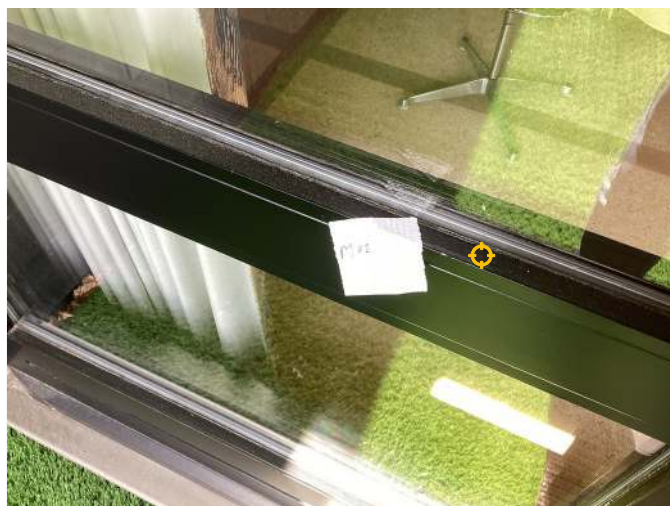
Eindbeoordeling materiaalrisico	Laag materiaalrisico en/of verlaagde kans op vezelvrijgave
---------------------------------	--

Gebondenheid	Categorie 1: hechtgebonden in oorsprong
Asbestsoort (vezeltype)	Alleen chrysotiel
Asbestconcentratie	Laag (< 50%)
Afschermingsgraad van het gehele materiaal	Geheel of deels vrij aan de buitenlucht
Toestand van het materiaal	Licht beschadigd, licht verweerd. Intact materiaal type Pical – asbestboard of categorie III 'gebondenheid'

#	Type	Referentie	Resultaat
5.1	Mengmonster	MO2	Chrysotiel

Beschrijving	Mastiek/kit tussen glas en profiel - Buiten
Omgeving	Buiten
Primaire drager	Wandopening verticaal (raam, deur, ...)
Asbestmateriaal	In-situ afwerkingslagen - Pasta, stopverf, voegsel, stopsel, vulsel, mastiek, kitten, ...
Bindmiddel van asbestmateriaal	Kitten, mastiek, pasta
Gebondenheid op basis van bindmiddel	Hecht
Hoeveelheid (gewicht - aantal)	• 10,00 kg - 1 stuk

Zorgvuldig beheren

- Zorg voor een veilig beheer. Vermijd het beschadigen van het asbestmateriaal. Controleer de toestand jaarlijks op wijzigingen.

- Eenvoudige handelingen: mag via doe-het-zelf of door werknemer(s) met opleidingsattest eenvoudige handelingen
Deze toepassing mag verwijderd worden via deze methode. Bijkomende info (oa voorzorgsmaatregelen) kan je terugvinden achteraan in dit attest onder de rubriek toelichting.

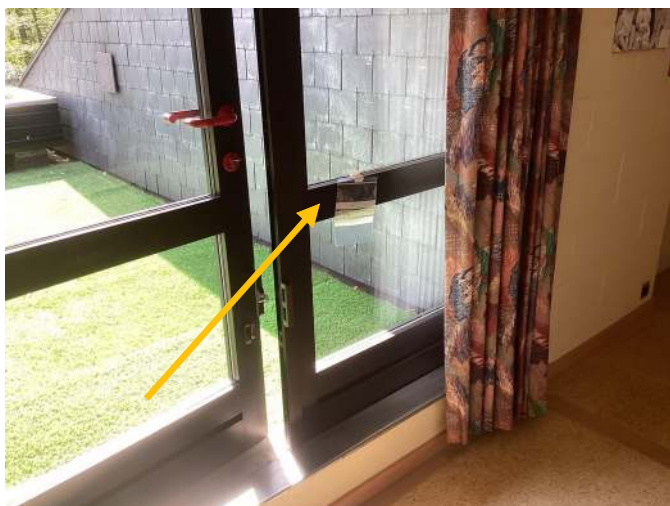
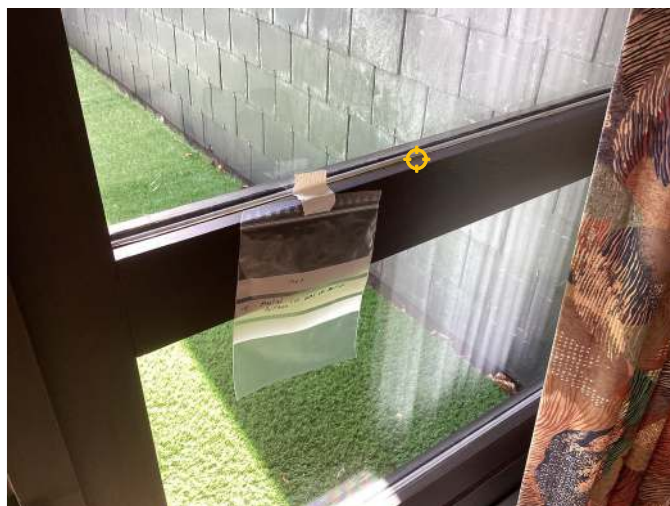
Eindbeoordeling materiaalrisico	Laag materiaalrisico en/of verlaagde kans op vezelvrijgave
---------------------------------	--

Gebondenheid	Categorie 1: hechtgebonden in oorsprong
Asbestsoort (vezeltype)	Alleen chrysotiel
Asbestconcentratie	Laag (< 50%)
Afschermingsgraad van het gehele materiaal	Geheel of deels (ook) vrij aan de binnenlucht
Toestand van het materiaal	Licht beschadigd, licht verweerd. Intact materiaal type Pical – asbestboard of categorie III 'gebondenheid'

#	Type	Referentie	Resultaat
6.1	Mengmonster	M01	Chrysotiel

Beschrijving	Mastiek/kit tussen glas en profiel - Binnen
Omgeving	Binnen
Primaire drager	Wandopening verticaal (raam, deur, ...)
Asbestmateriaal	In-situ afwerkingslagen - Pasta, stopverf, voegsel, stopsel, vulsel, mastiek, kitten, ...
Bindmiddel van asbestmateriaal	Kitten, mastiek, pasta
Gebondenheid op basis van bindmiddel	Hecht
Hoeveelheid (gewicht - aantal)	• 10,00 kg - 1 stuk

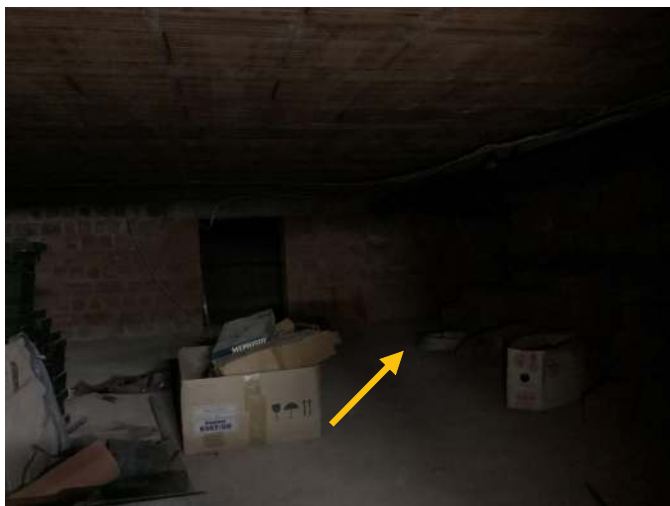
Situeringfoto

Permanente beperking

Reden: Het onderzoek kan niet uitgevoerd worden binnen de bepalingen van de Welzijnswet

Uitleg van de asbestdeskundige: De hoogte van de kruipruimte is lager dan 1,5 meter.

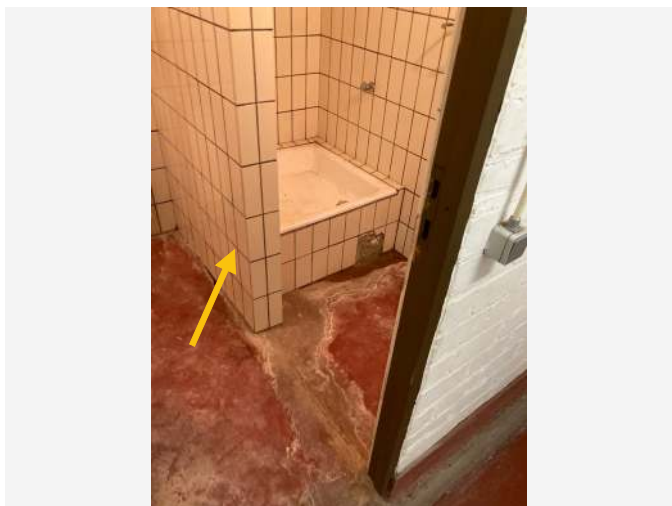
Vrije foto

Op moment van de inspectie kon niet worden nagegaan of de tegellijm achter de muurtegels/plinten asbestverdacht is. Bij renovatie of verwijdering van de tegels dient het materiaal te worden geanalyseerd voor de werken van start gaan.

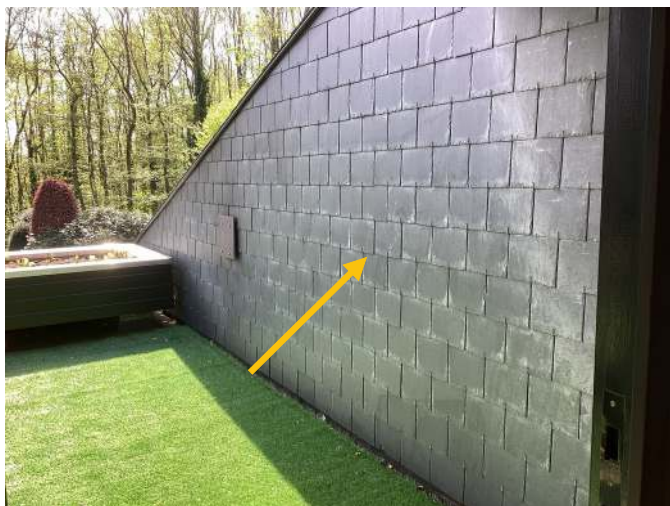
Vrije foto

De gevelleien zijn natuurlijke leien geplaatst in 2011

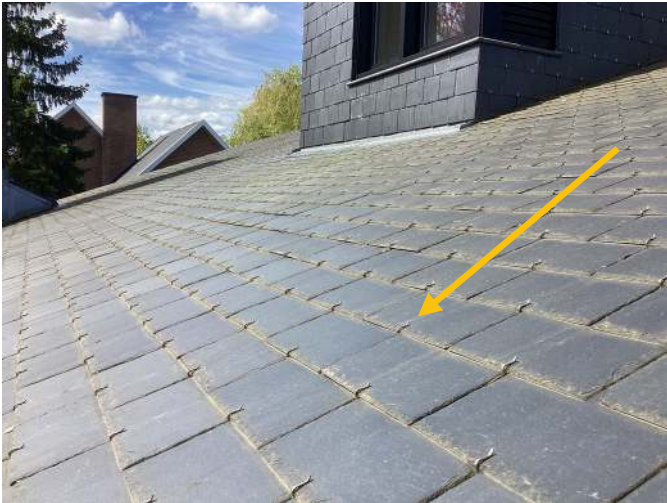
Vrije foto

De dakleien bestaan uit natuurlijke leien geplaatst in 2011

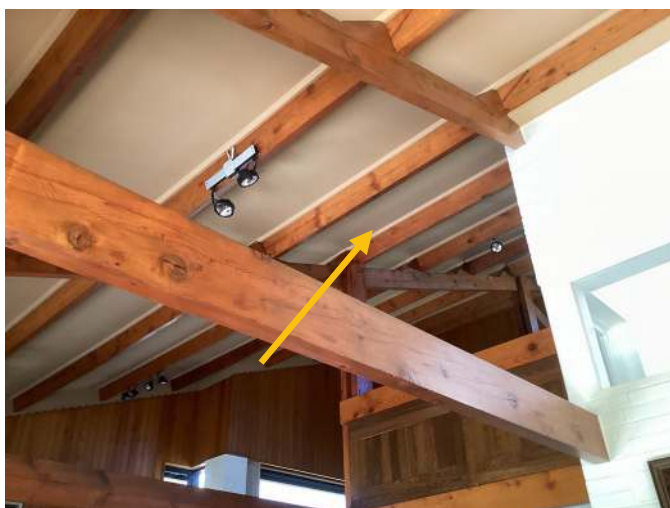
Vrije foto

Er is in de volledige woning geen Plafondpleister aanwezig

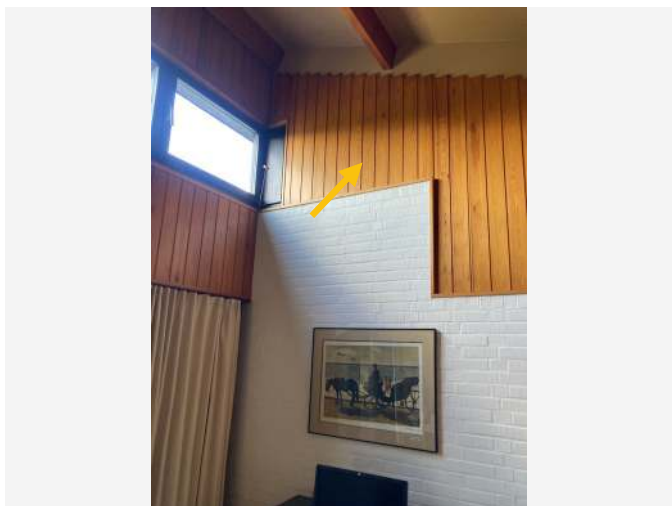
Vrije foto

De valse wand bestaat uit niet-asbestverdachte houten platen. Zonder destructie is het niet mogelijk om na te gaan of er asbestverdachte materialen aanwezig zijn achter de platen.

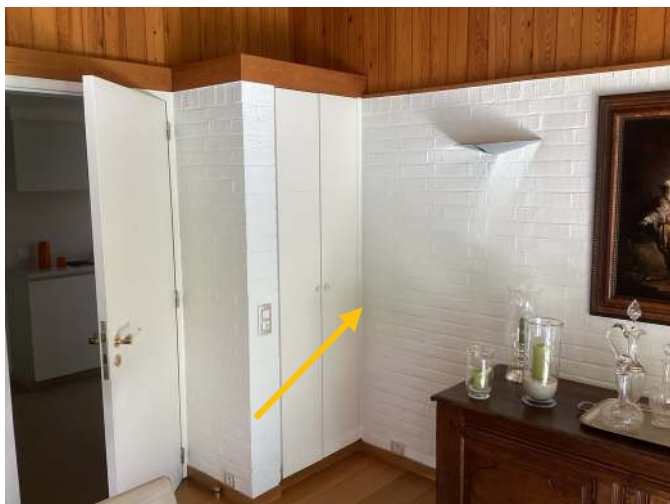
Vrije foto

Er is in de volledige woning geen wandpleister aanwezig

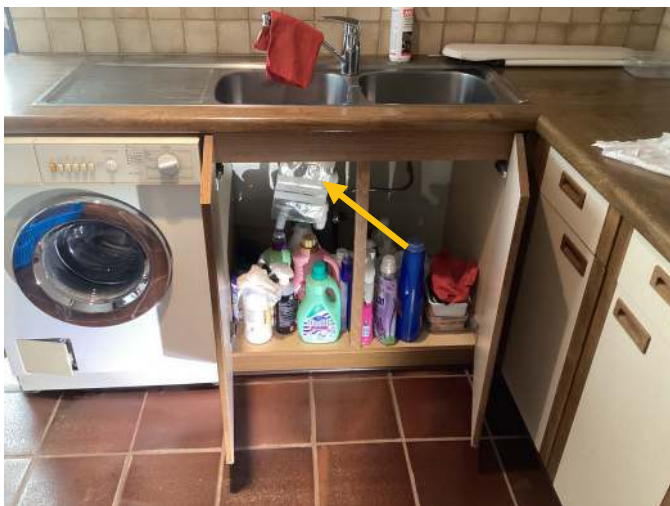
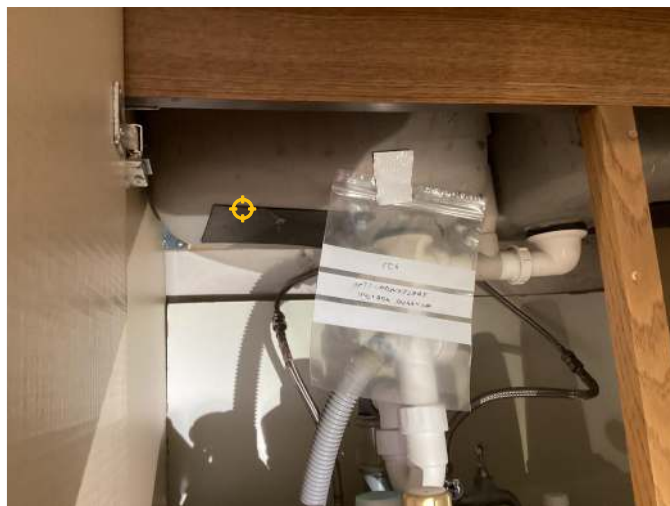
Geen asbest

#	Type	Referentie	Resultaat
15.1	Puntmonster	M04	Geen asbest

Beschrijving	Anti-dreunplaat onder spoelbak bijkeuken
Omgeving	Binnen
Primaire drager	Sanitaire infrastructuur en uitrusting (toe- en afvoer)
Bindmiddel van materiaal	Bitumen (roofing, teer, asfalt)

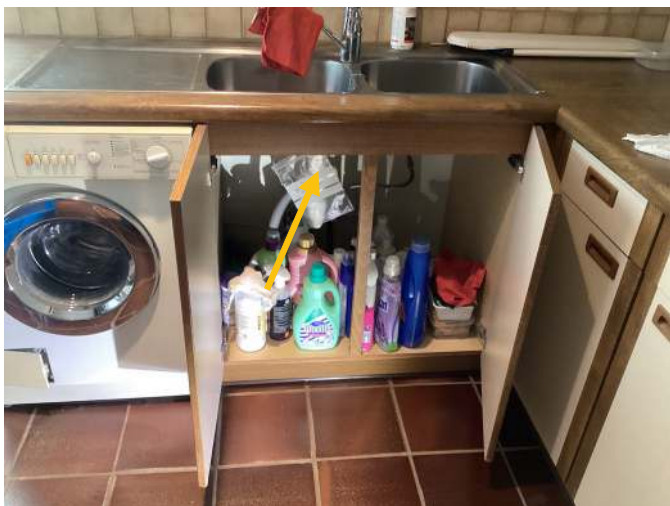
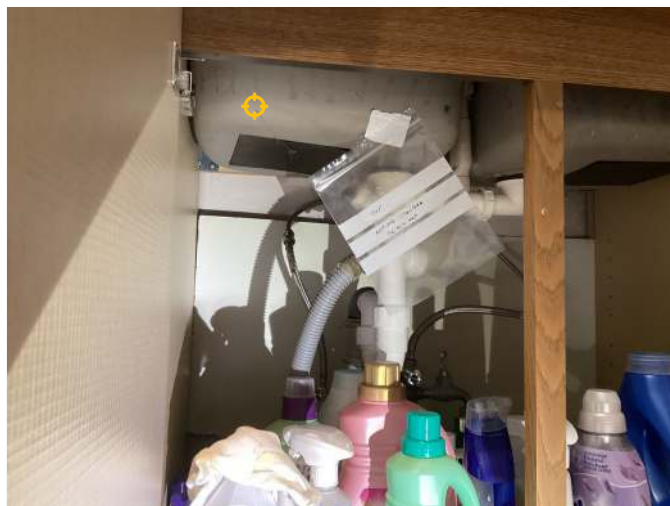
Fiche 16: Coating spoelbak keuken

Geen asbest

#	Type	Referentie	Resultaat
16.1	Puntmonster	M05	Geen asbest

Beschrijving	Coating spoelbak keuken
Omgeving	Binnen
Primaire drager	Sanitaire infrastructuur en uitrusting (toe- en afvoer)
Bindmiddel van materiaal	Kunststof of -hars
