Asbestinventarisatetest

Hubert Malfaitlaan 13, 9051 Gent

Attestnummer : 20240306-000038.000

Uitgegeven op : 06.03.2024

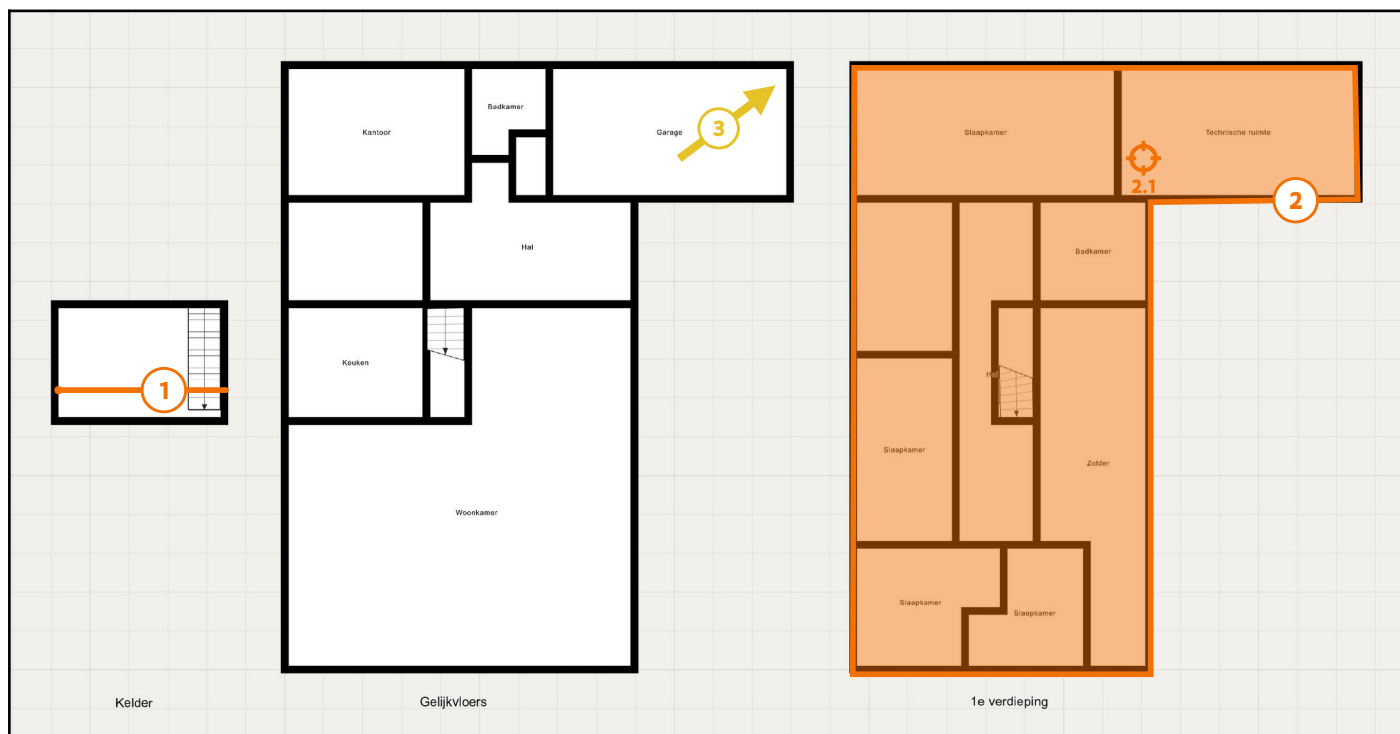
Plan 1.3: schema

Beschrijving	Type	Actie
1. Uitrusting: cementgebonden buizen	Asbestmateriaal	Verwijderen
2. Dak: leien	Asbestmateriaal	Verwijderen
2.1 Code: 003	Puntmonster	-
3. Uitrusting: Bakeliet elektriciteitskast	Asbestmateriaal	Zorgvuldig beheren

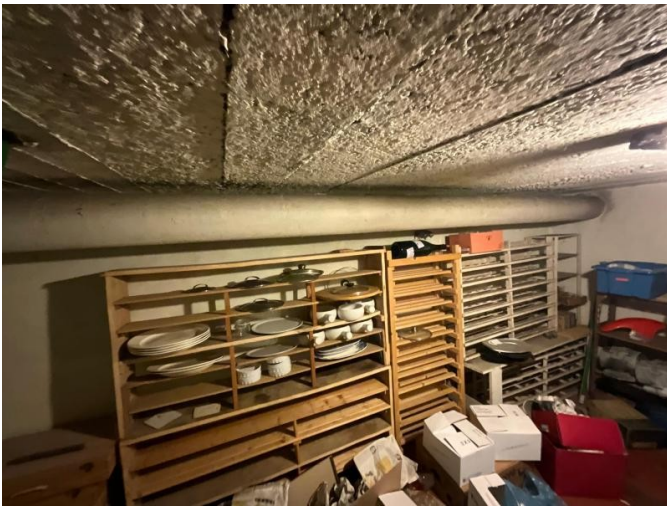
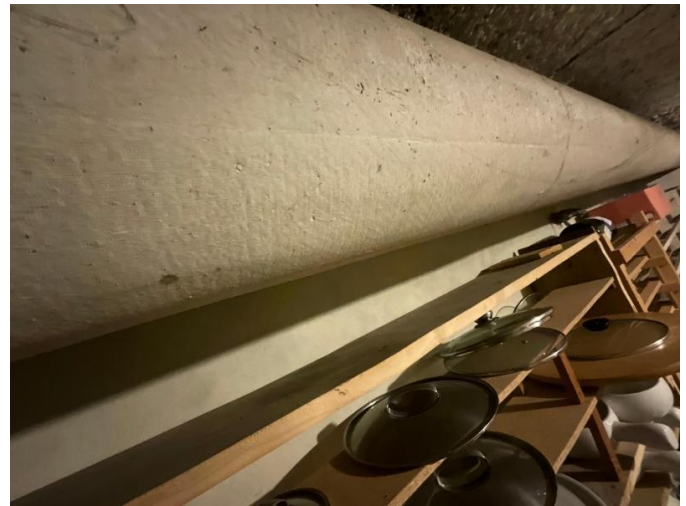
Het asbestmateriaal valt onder de mijlpaal van 2040.

Eindbeoordeling materiaalrisico	Verhoogd materiaalrisico en/of verhoogde kans op vezelvrijgave
---------------------------------	--

Gebondenheid	Categorie 1: hechtgebonden in oorsprong
Asbestsoort (vezeltype)	Crocidoliet aanwezig
Asbestconcentratie	Laag (< 50%)
Afschermingsgraad van het gehele materiaal	Geheel of deels (ook) vrij aan de binnenlucht
Toestand van het materiaal	Licht beschadigd, licht verweerd. Intact materiaal type Pical – asbestboard of categorie III 'gebondenheid'

Beschrijving	Uitrusting: cementgebonden buizen
Omgeving	Binnen
Primaire drager	Binnenwand
Asbestmateriaal	Buis, koker, leiding, pijp, doorvoer

Bindmiddel van asbestmateriaal	Cement
Gebondenheid op basis van bindmiddel	Hecht
Hoeveelheid (lengte - omtrek - dikte - aantal)	<ul style="list-style-type: none"> • 4,00 m - 80,00 cm - 1,00 cm - 1 stuk
Totaal volume	0,032 m ³
Eenvoudig bereikbaar	Ja
Bevestigingswijze	<ul style="list-style-type: none"> • Geklemd
Identificatiemethode	Vaststelling zonder monstername
Destructieve handeling voor identificatie	Nee

Verwijderen

- Zorg voor een veilig beheer. Vermijd het beschadigen van het asbestmateriaal. Controleer de toestand jaarlijks op wijzigingen.

- Eenvoudige handelingen: mag via doe-het-zelf of door werknemer(s) met opleidingsattest eenvoudige handelingen
Indien u dit als doe-het-zelver zelf wenst te verwijderen dient u de nodige voorzorgsmaatregelen te nemen:

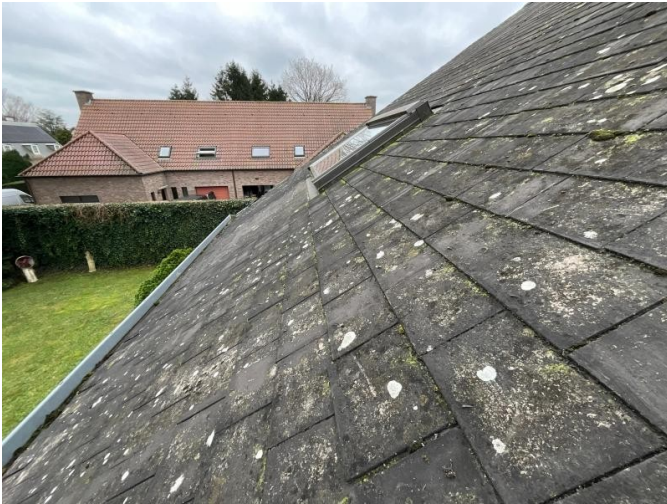
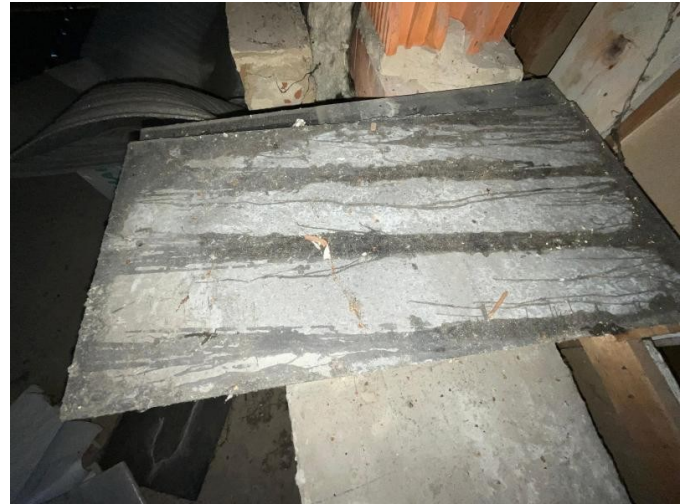
Het asbestmateriaal valt onder de mijlpaal van 2034.

Eindbeoordeling materiaalrisico	Laag materiaalrisico en/of verlaagde kans op vezelvrijgave
---------------------------------	--

Gebondenheid	Categorie 1: hechtgebonden in oorsprong
Asbestsoort (vezeltype)	Alleen chrysotiel
Asbestconcentratie	Laag (< 50%)
Afschermingsgraad van het gehele materiaal	Geheel of deels vrij aan de buitenlucht
Toestand van het materiaal	Licht beschadigd, licht verweerd. Intact materiaal type Pical – asbestboard of categorie III 'gebondenheid'

#	Type	Referentie	Resultaat
2.1	Puntmonster	003	Chrysotiel

Beschrijving	Dak: leien
Omgeving	Buiten
Primaire drager	Schuin dak
Asbestmateriaal	Dak- en gevelbekleding - Lei, shingle
Bindmiddel van asbestmateriaal	Cement
Gebondenheid op basis van bindmiddel	Hecht
Hoeveelheid (oppervlakte - aantal)	<ul style="list-style-type: none">• 380,00 m² - 1 stuk
Totale oppervlakte	380,00 m ²
Eenvoudig bereikbaar	Ja
Bevestigingswijze	<ul style="list-style-type: none">• Genageld, geniet
Identificatiemethode	Vaststelling met monstername
Destructieve handeling voor identificatie	Nee

Verwijderen

- Zorg voor een veilig beheer. Vermijd het beschadigen van het asbestmateriaal. Controleer de toestand jaarlijks op wijzigingen.
- Hemelwater dat afspoelt van asbestcement daken of gevels kan asbestdeeltjes bevatten. Gebruik het enkel voor gesloten circuits (bv. spoelen toiletten). Reinig na het vervangen van het dak of de gevel de dakgoten en regenwaterput of -ton om asbesthoudend sediment of slib te verwijderen

- Eenvoudige handelingen: mag via doe-het-zelf of door werknemer(s) met opleidingsattest eenvoudige handelingen
Indien u dit als doe-het-zelver zelf wenst te verwijderen dient u de nodige voorzorgsmaatregelen te nemen:

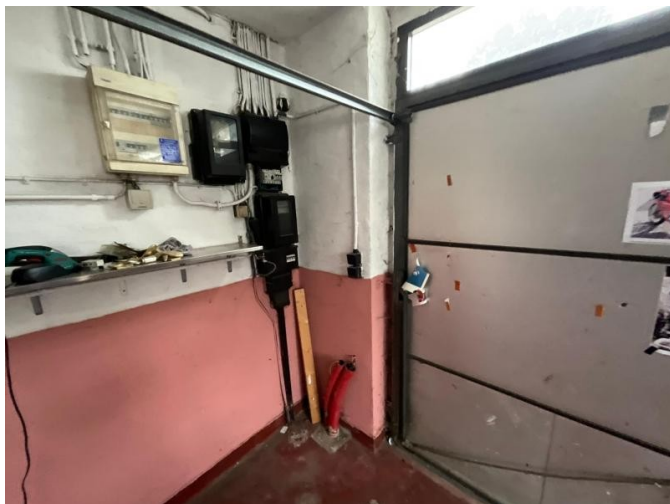
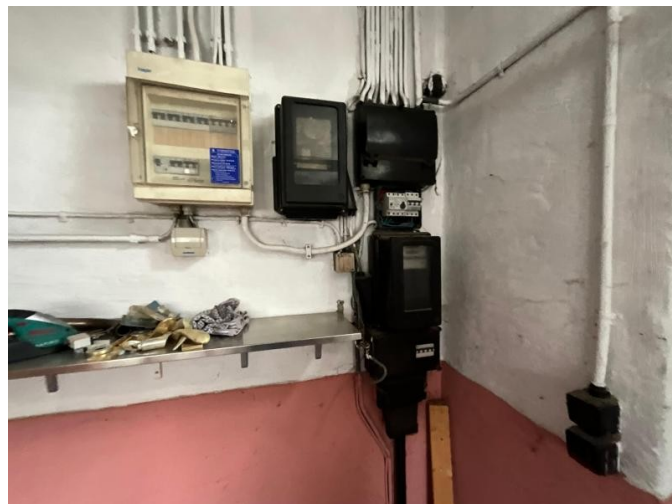
Het asbestmateriaal valt onder de mijlpaal van 2040.

Eindbeoordeling materiaalrisico	Zeer laag materiaalrisico en/of zeer lage kans op vezelvrijgave
---------------------------------	---

Gebondenheid	Categorie 1: hechtgebonden in oorsprong
Asbestsoort (vezeltype)	Crocidoliet aanwezig
Asbestconcentratie	Laag (< 50%)
Afschermingsgraad van het gehele materiaal	Stootvaste afscherming of omkasting
Toestand van het materiaal	Onbeschadigd, niet verweerd

Beschrijving	Uitrusting: Bakeliet elektriciteitskast
Omgeving	Binnen
Primaire drager	Communicatie en elektrische infrastructuur en uitrusting
Asbestmateriaal	Plaat, paneel, tablet - Type Bakeliet
Bindmiddel van asbestmateriaal	Kunststof of -hars
Gebondenheid op basis van bindmiddel	Hecht
Hoeveelheid (oppervlakte - dikte - aantal)	• 0,20 m ² - 2,00 cm - 2 stuks
Totaal volume	0,008 m ³
Eenvoudig bereikbaar	Ja
Bevestigingswijze	• Geschroefd
Identificatiemethode	Vaststelling zonder monsternamen

Zorgvuldig beheren

- Zorg voor een veilig beheer en verwijder dit asbestmateriaal wanneer het bij werken eenvoudig bereikbaar wordt. Controleer de toestand jaarlijks op wijzigingen.

- Eenvoudige handelingen: mag via doe-het-zelf of door werknemer(s) met opleidingsattest eenvoudige handelingen
Deze toepassing mag enkel door een gecertificeerde elektriker worden verwijderd.

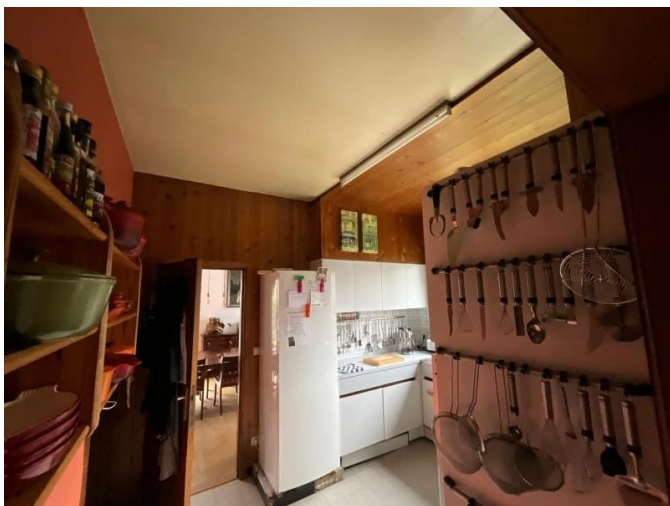
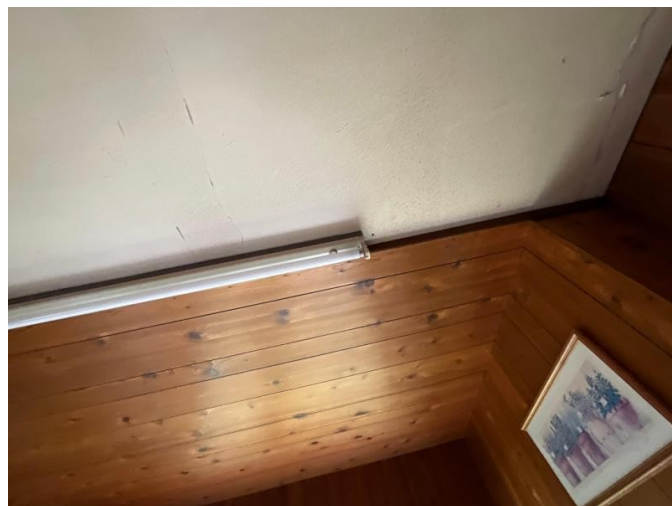
Fiche 4: Plafonds: pleisterwerk

Geen asbest

#	Type	Referentie	Resultaat
4.1	Mengmonster	002	Geen asbest

Beschrijving	Plafonds: pleisterwerk
Omgeving	Binnen
Primaire drager	Plafond
Bindmiddel van materiaal	Gips - kalk

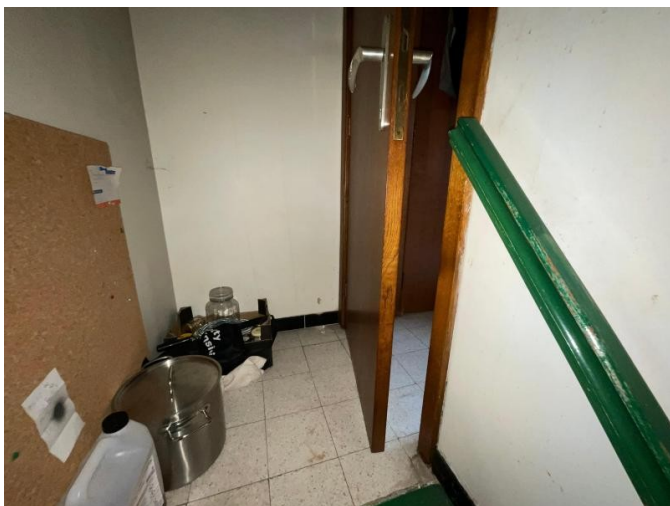
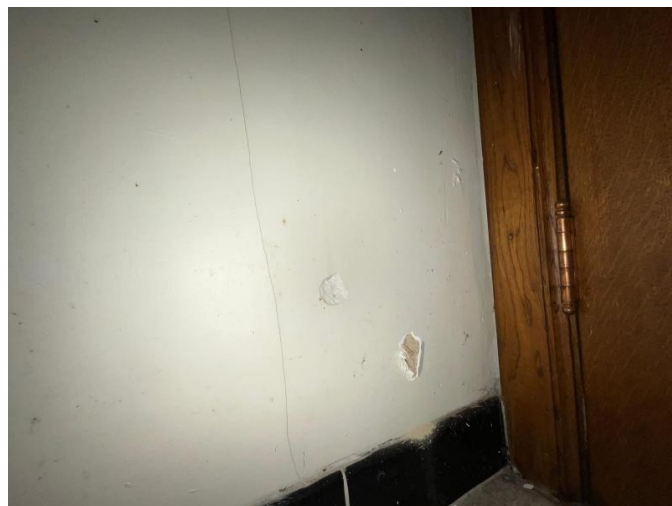
Geen asbest

#	Type	Referentie	Resultaat
5.1	Mengmonster	001	Geen asbest

Beschrijving	Wanden: pleisterwerk
Omgeving	Binnen
Primaire drager	Binnenwand
Bindmiddel van materiaal	Gips - kalk
