# Asbestinventarisatetest

Moeykenslos 1, 9800 Deinze

Attestnummer : 20230710-000058.000

Uitgegeven op : 10.07.2023

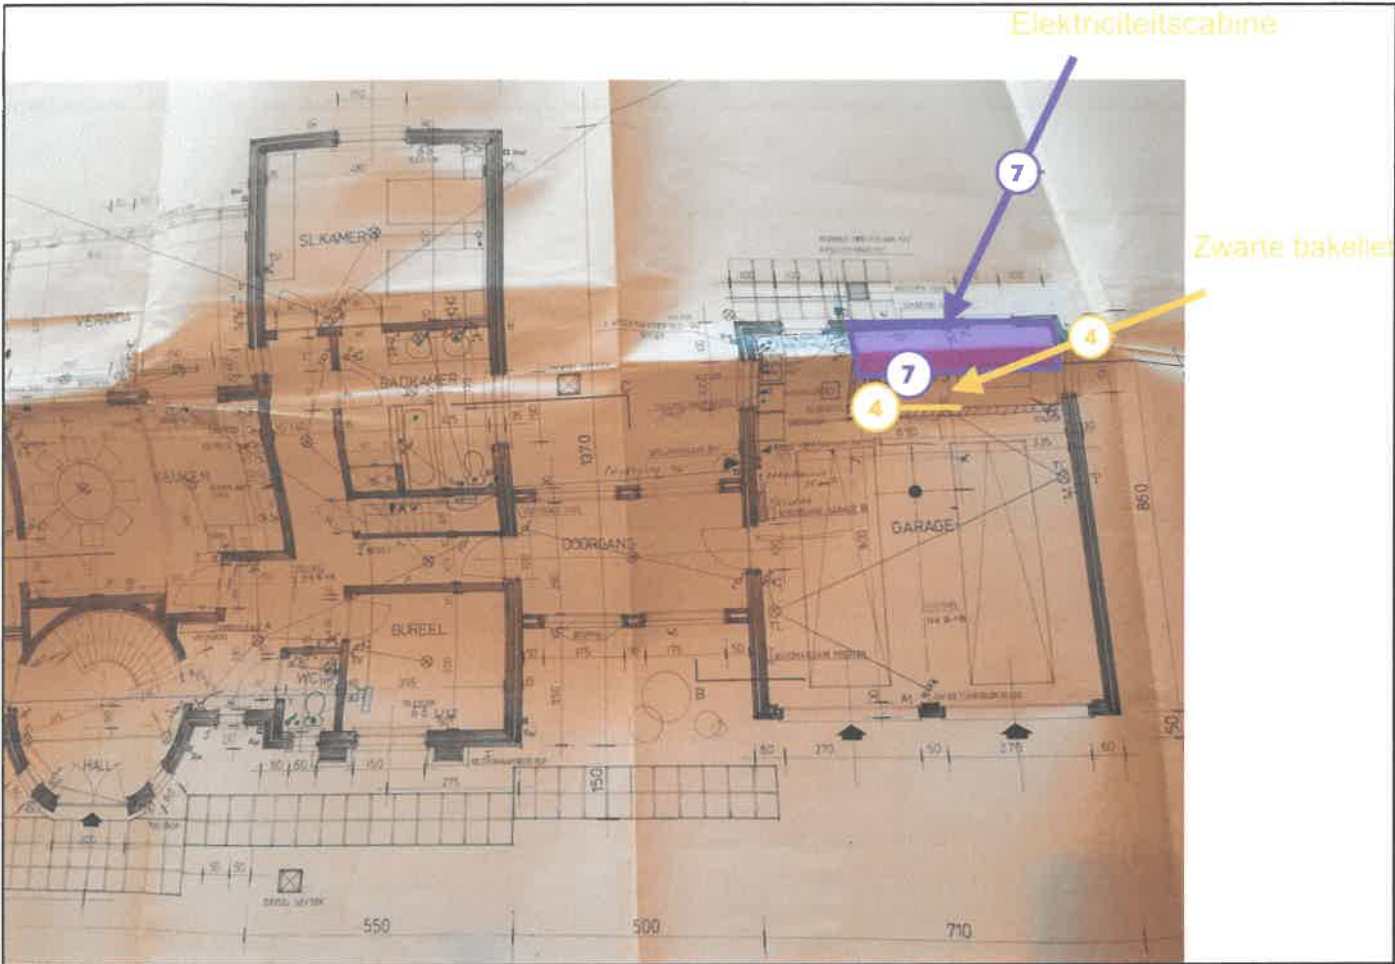
# Plan 1.2: Deel met garage

| Beschrijving | Type | Actie |
|---|---|---|
| 4. Zwarte bakeliet elektriciteit | Asbestmateriaal | Zorgvuldig beheren |
| 7. Elektriciteits Cabine | Beperking | - |

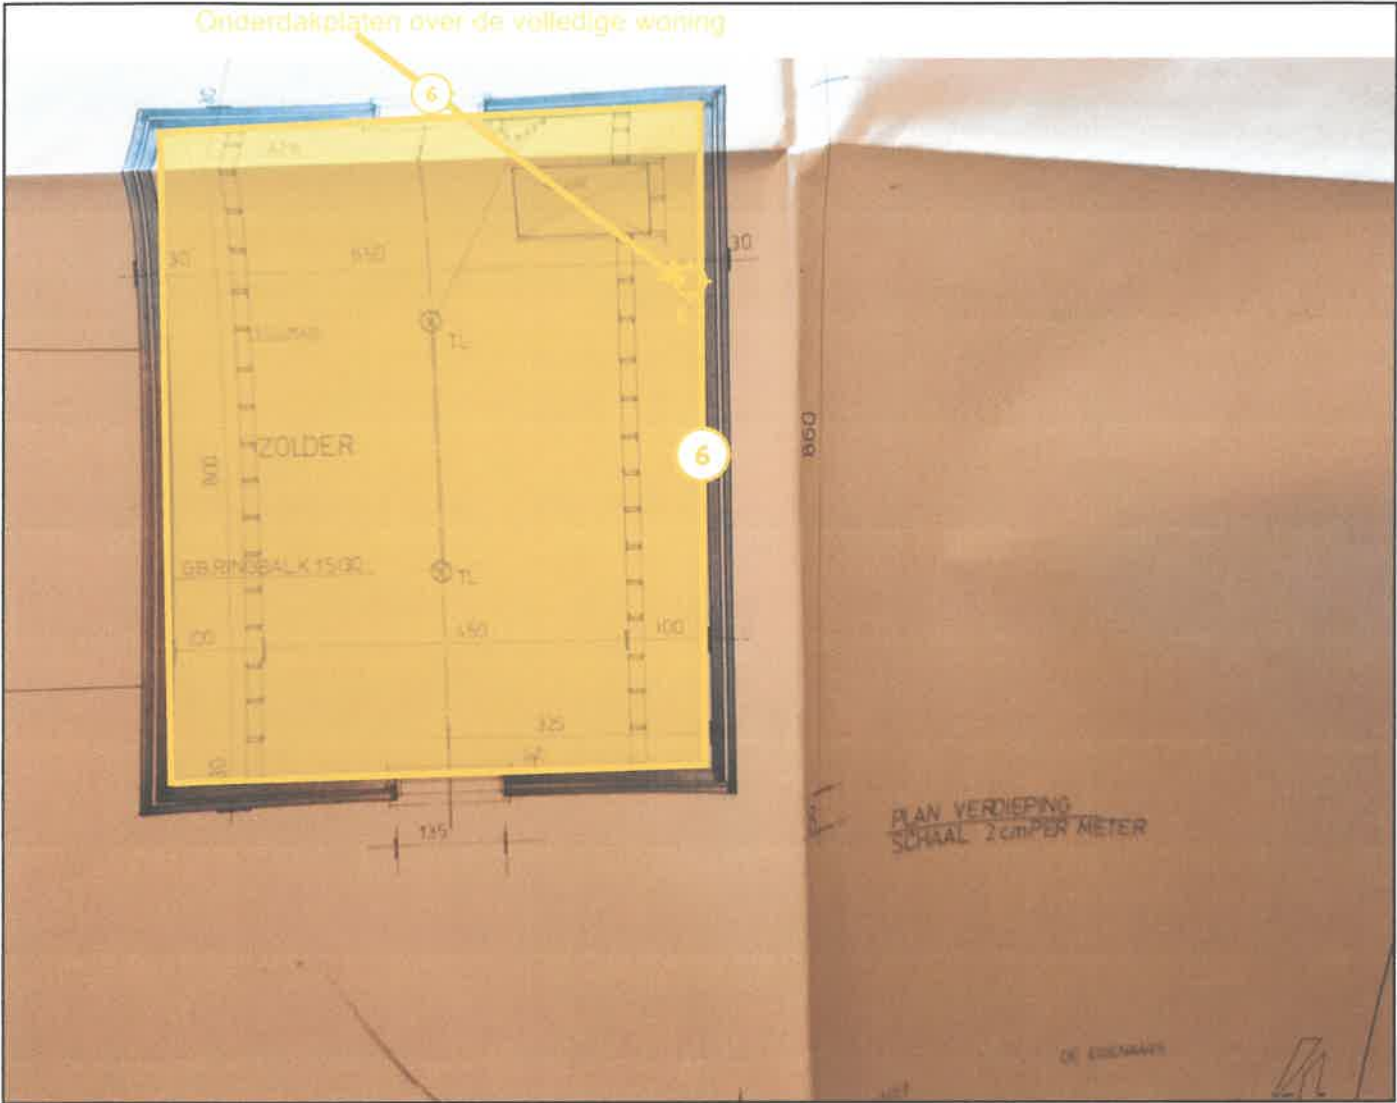
# Plan 1.4: Zolder boven garage

| Beschrijving | Type | Actie |
|---|---|---|
| 6. Onderdakplaat Menuiserite zolder garage | Asbestmateriaal | Zorgvuldig beheren |

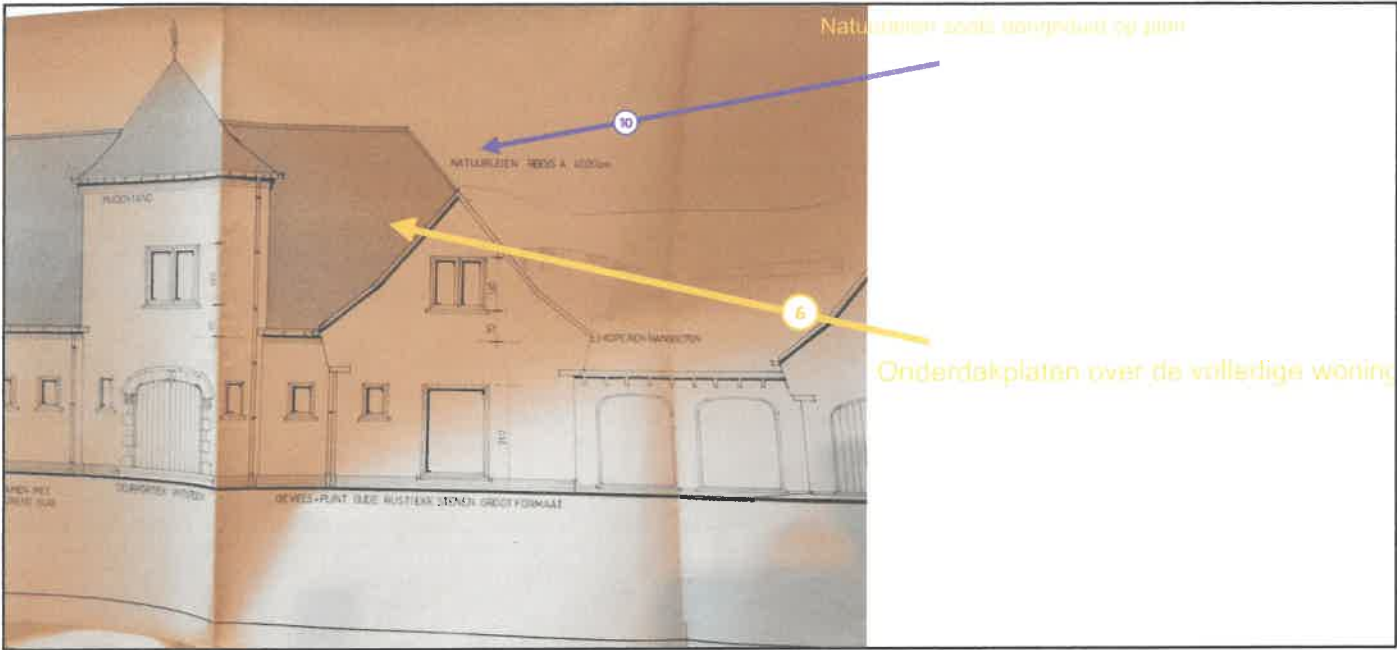
# Plan 1.5: Plan voorgevel

| Beschrijving | Type | Actie |
|---|---|---|
| 6. Onderdakplaat Menuiserite zolder garage | Asbestmateriaal | Zorgvuldig beheeren |

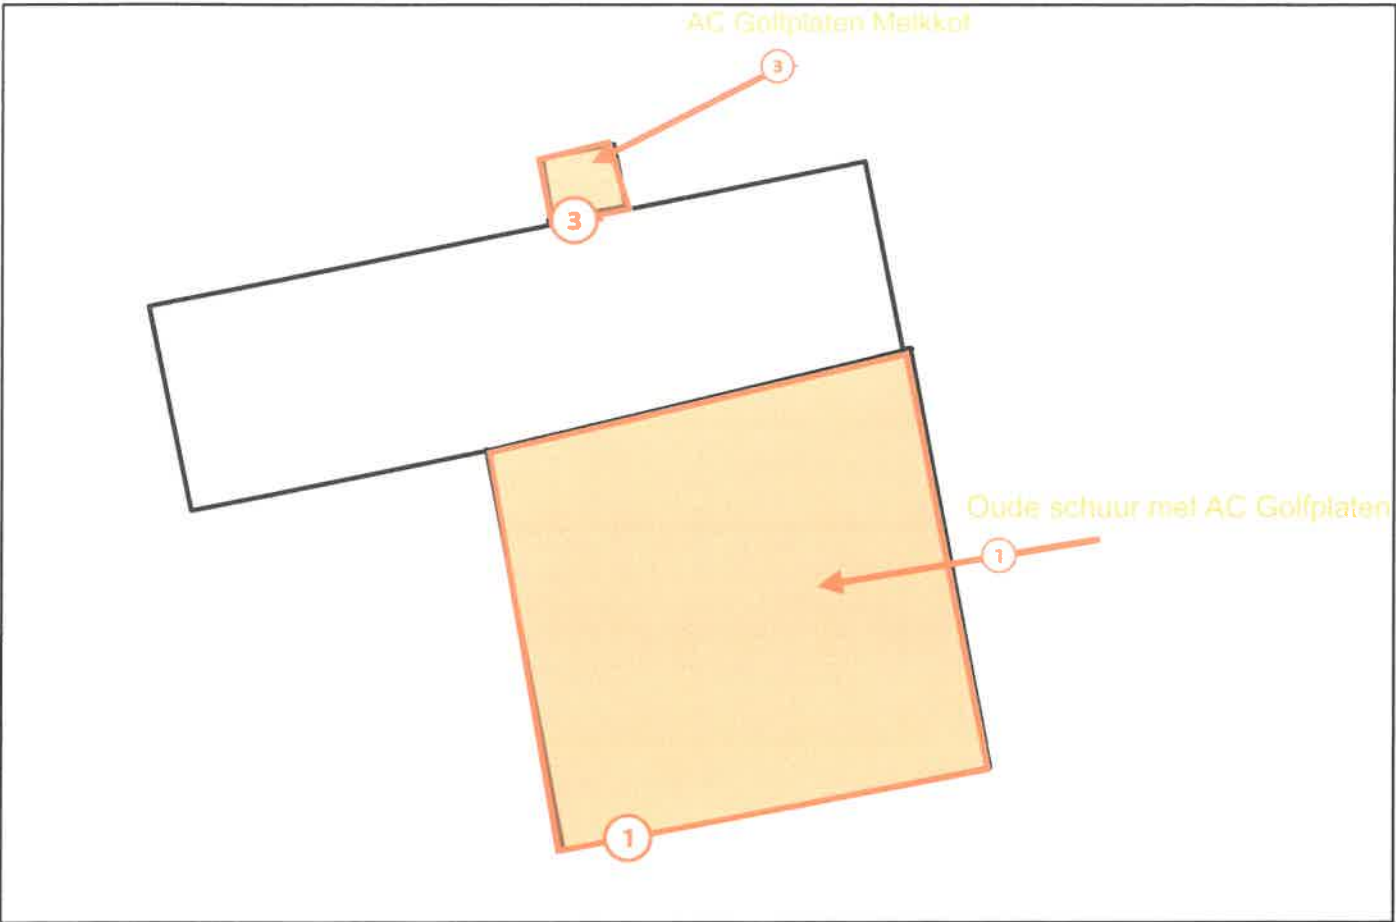
# Plan 3.1: Oudere schuur 2

| Beschrijving | Type | Actie |
|---|---|---|
| 1. Golfplaat oudere schuur | Asbestmateriaal | Verwijderen |
| 3. Golfplaat Melkkot stukje schuur | Asbestmateriaal | Verwijderen |

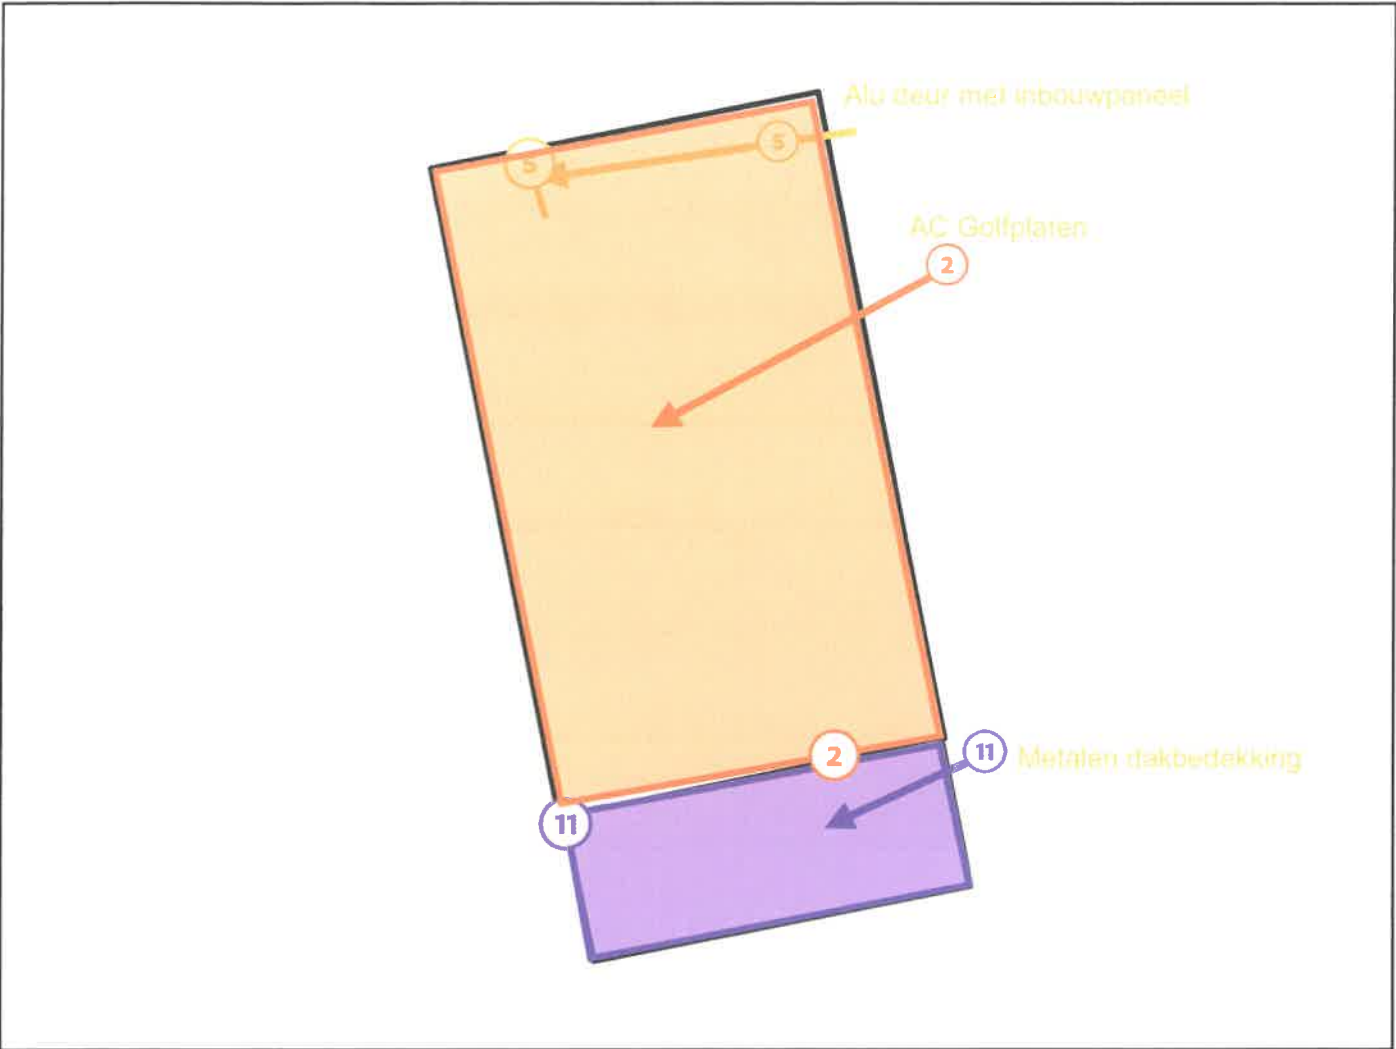
# Plan 4.1: Nieuwe schuren

| Beschrijving | Type | Actie |
|---|---|---|
| 2. Golfplaten Nieuwe schuur | Asbestmateriaal | Verwijderen |
| 5. Inbouwpaneel in alu deur | Asbestmateriaal | Zorgvuldig beheren |

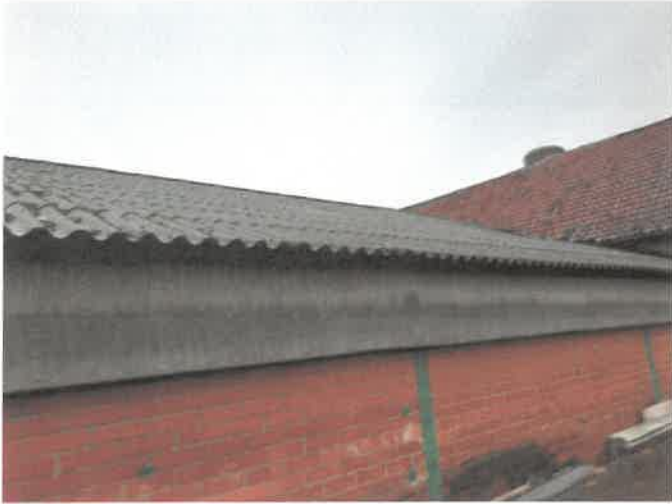
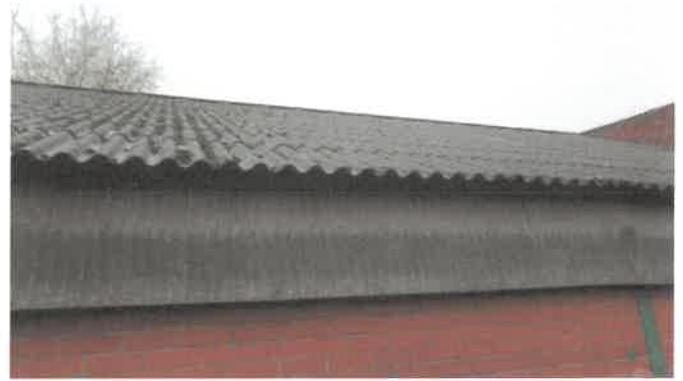
Het asbestmateriaal valt onder de mijlpaal van 2034.

| Eindbeoordeling materiaalisico | Laag materiaalisico en/of verlaagde kans op vezelvrijgave |

| Asbestsoort (vezeltype) | Crocidoliet aanwezig |
| Toestand van het materiaal | Licht beschadigd, licht verweerd. Intact materiaal type Pical – asbestboard of categorie III 'gebondenheid' |

| Beschrijving | Golfplaat oudere schuur |
| Hoeveelheid (oppervlakte – aantal) | • 390,00 m <sup>2</sup> - 1 stuk |

- Zorg voor een veilig beheer en verwijder dit asbestmateriaal wanneer het bij werken eenvoudig bereikbaar wordt. Controleer de toestand jaarlijks op wijzigingen.

- Eenvoudige handelingen: enkel door erkend asbestverwijderaar  
Bij renovatie laten verwijderen door een erkend asbestverwijderaar, aangezien de grote oppervlakte.

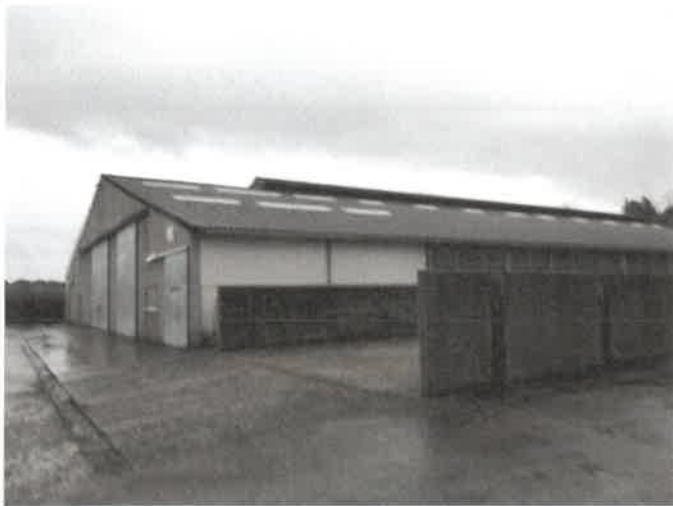
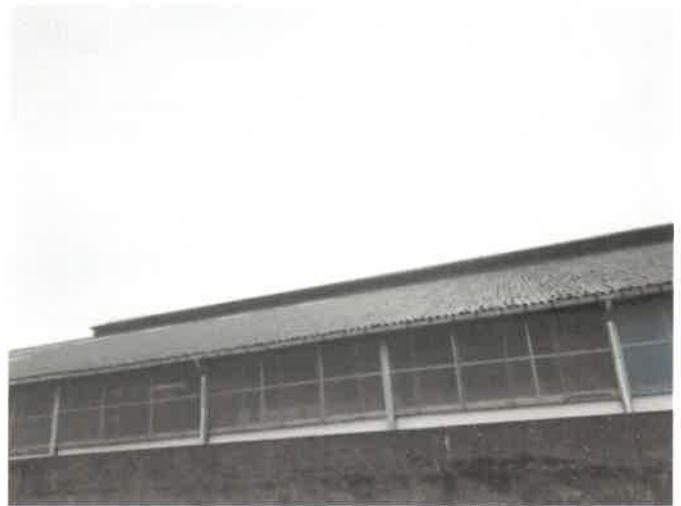
Het asbestmateriaal valt onder de mijlpaal van 2034.

| Eindbeoordeling materiaalrisico | Laag materiaalrisico en/of verlaagde kans op vezelvrijgave |

| Asbestsoort (vezeltype) | Crocidoliet aanwezig |
| Toestand van het materiaal | Onbeschadigd, niet verweerd |

| Beschrijving | Golfplaten Nieuwe schuur |
| Hoeveelheid (oppervlakte – aantal) | • 2.160,00 m <sup>2</sup> - 1 stuk |

- Zorg voor een veilig beheer en verwijder dit asbestmateriaal wanneer het bij werken eenvoudig bereikbaar wordt. Controleer de toestand jaarlijks op wijzigingen.

- Eenvoudige handelingen: enkel door erkend asbestverwijderaar  
Wegens de grote oppervlakte enkel laten verwijderen door een erkend asbestverwijderaar. Onmiddellijk ook alle andere schuren laten meenemen.

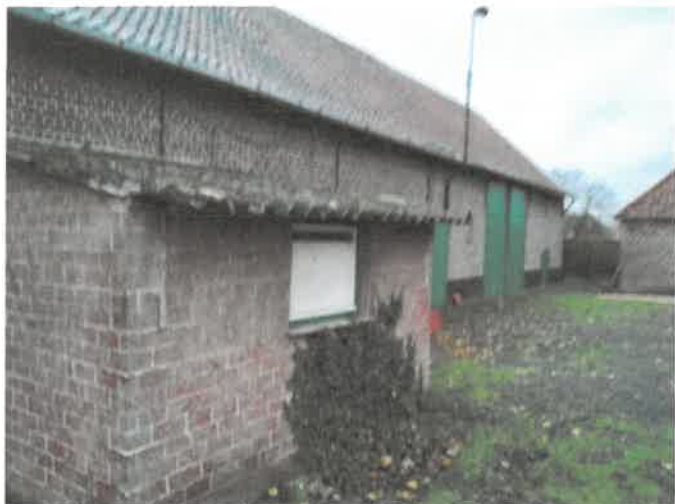
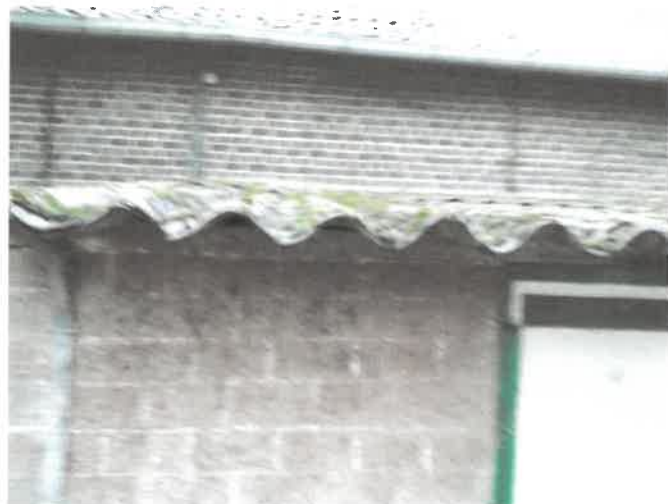
Het asbestmateriaal valt onder de mijlpaal van 2034.

| Eindbeoordeling materiaalarisico | Laag materiaalarisico en/of verlaagde kans op vezelvrijgave |

| Asbestsoort (vezeltype) | Crocidoliet aanwezig |
| Toestand van het materiaal | Licht beschadigd, licht verweerd. Intact materiaal type Pical – asbestboard of categorie III 'gebondenheid' |

| Beschrijving | Golfplaat Melkkot stukje schuur |
| Hoeveelheid (oppervlakte – aantal) | • 4,00 m <sup>2</sup> - 1 stuk |

- Zorg voor een veilig beheer en verwijder dit asbestmateriaal wanneer het bij werken eenvoudig bereikbaar wordt. Controleer de toestand jaarlijks op wijzigingen.
- Verwijder dit asbestmateriaal zo snel mogelijk. Volg de toestand goed op.

- Eenvoudige handelingen: enkel door erkend asbestverwijderaar  
Klein dak om te vernieuwen, kan vrij snel gebeuren. Best laten verwijderen wanneer de andere schuren ook worden vernieuwd.

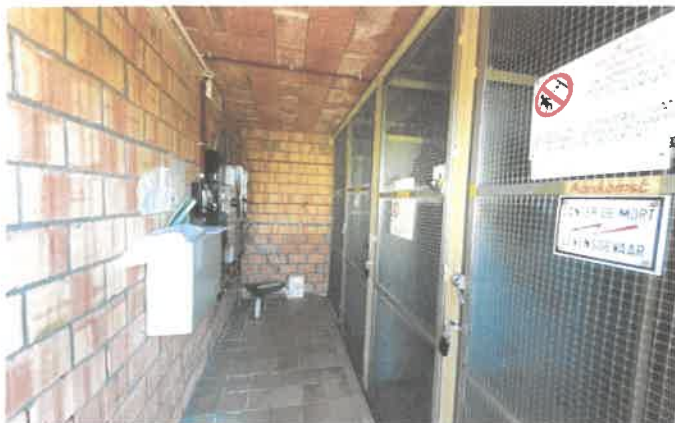
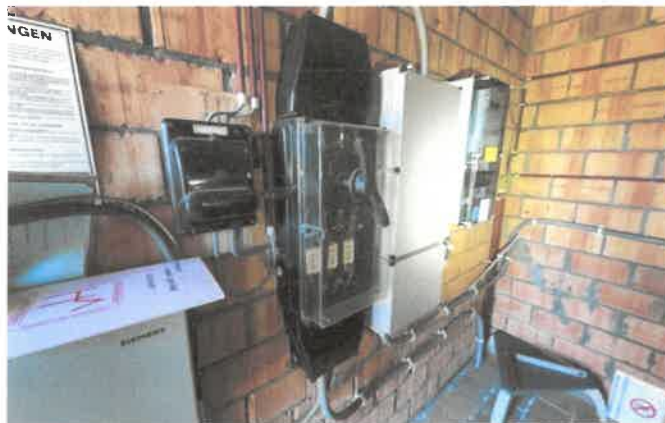
Het asbestmateriaal valt onder de mijlpaal van 2040.

| Eindbeoordeling materiaalsrisico | Laag materiaalsrisico en/of verlaagde kans op vezelvrijgave |

| Asbestsoort (vezeltype) | Crocidoliet aanwezig |
| Toestand van het materiaal | Onbeschadigd, niet verweerd |

| Beschrijving | Zwarte bakeliet elektriciteit |

- Zorg voor een veilig beheer. Vermijd het beschadigen van het asbestmateriaal. Controleer de toestand jaarlijks op wijzigingen.
- Sluit de ruimte luchtdicht af en vermijd het betreden van de ruimte.

- Eenvoudige handelingen: enkel door erkend asbestverwijderaar  
Voorzichtigheid dient geboden te worden met de elektriciteitskast en de oudere zwarte stopcontacten. Bakeliet kan mogelijks asbest bevatten. Deze toepassing kan via eenvoudige handeling verwijderd worden door een professional die beschikt over het opleidingsattest 'Asbestverwijdering eenvoudige handelingen'. Bij het verwijderen moet steeds rekening worden gehouden met alle milieu- en veiligheidsvoorschriften.

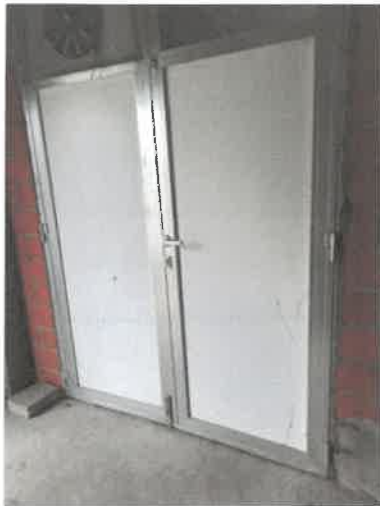
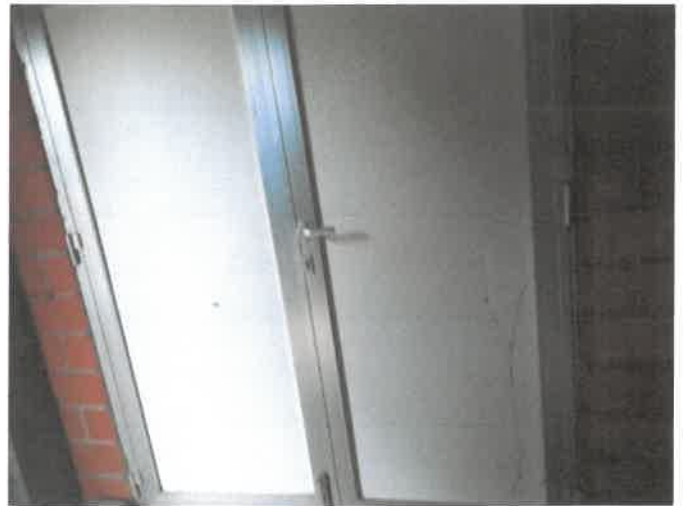
Het asbestmateriaal valt onder de mijlpaal van 2040.

- Eenvoudige handelingen: mag via doe-het-zelf of door werknemer(s) met opleidingsattest eenvoudige handelingen  
Aluminium deur met verdacht inbouwpaneel dat beschadigd is. Geen staalname dus is asbestverdacht materiaal.

| Eindbeoordeling materiaalsrisico | Laag materiaalsrisico en/of verlaagde kans op vezelvrijgave |

| Asbestsoort (vezeltype) | Amfibool aanwezig, uitgezonderd crocidoliet |
| Toestand van het materiaal | Licht beschadigd, licht verweerd. Intact materiaal type Pical – asbestboard of categorie III 'gebondenheid' |

| Beschrijving | Inbouwpaneel in alu deur |

- Verwijder dit asbestmateriaal zo snel mogelijk. Volg de toestand goed op.

Wegens dat de deur is beschadigd, zo snel mogelijk nieuwe deur laten steken.

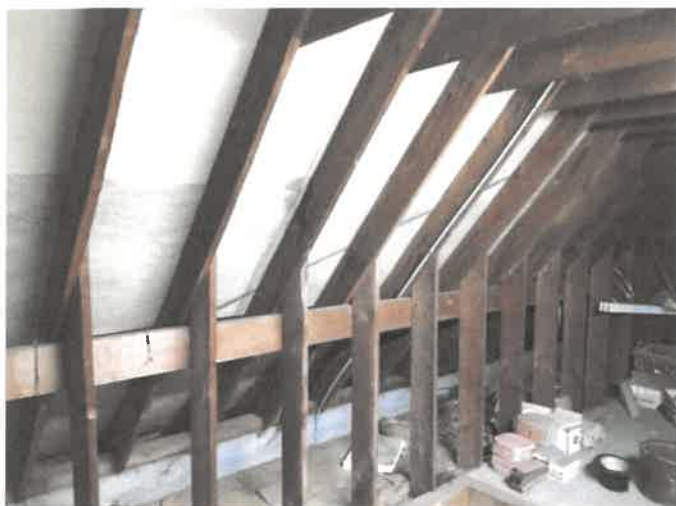
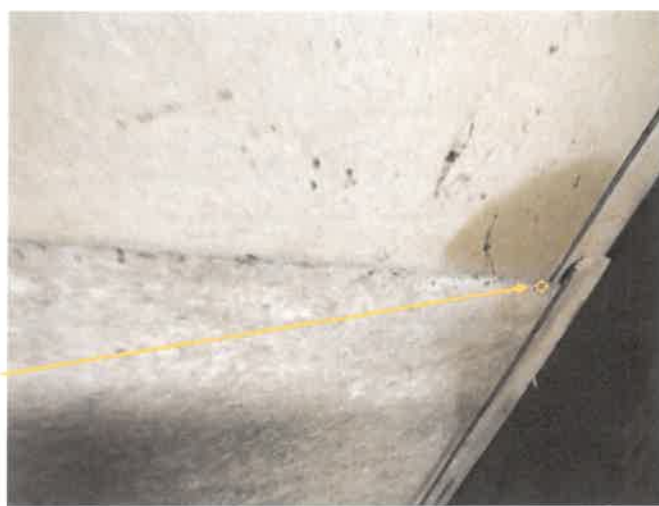
Het asbestmateriaal valt onder de mijlpaal van 2040.

Eindbeoordeling materiaalrisico      Zeer laag materiaalrisico en/of zeer lage kans op vezelvrijgave

| Asbestsoort (vezeltype) | Alleen chrysotiel |
| Toestand van het materiaal | Onbeschadigd, niet verweerd |

| # | Type | Referentie | Resultaat |
|---|---|---|---|
| 6.1 | Puntmonster | Staal 1 | Chrysotiel |

- Sluit de ruimte luchtdicht af en vermijd het betreden van de ruimte.
- Scherm in afwachting van verwijdering het asbestmateriaal af van luchtstromingen en verstoring: bijvoorbeeld door het te verpakken, te fixeren, af te dekken, signalisatie - afbakening aan te brengen, ...
- Zorg voor een veilig beheer en verwijder dit asbestmateriaal wanneer het bij werken eenvoudig bereikbaar wordt. Controleer de toestand jaarlijks op wijzigingen.

- Eenvoudige handelingen: enkel door erkend asbestverwijderaar  
Bij het vernieuwen van het dak, zowel garage als de volledige woning de onderdakplaten laten verwijderen door een erkend asbestverwijderaar.

| <b>Opmerking</b> | Garagezolder ontruimen en de lokatie afsluiten zodoende er geen passage meer kan zijn. De onderdakplaten zullen ook aanwezig zijn in het dak van de woning zelf. |
