# Asbestinventarisatetest

Kortrijksesteenweg 185, 9830 Sint-Martens-Latem

Attestnummer : 20241031-000440.000

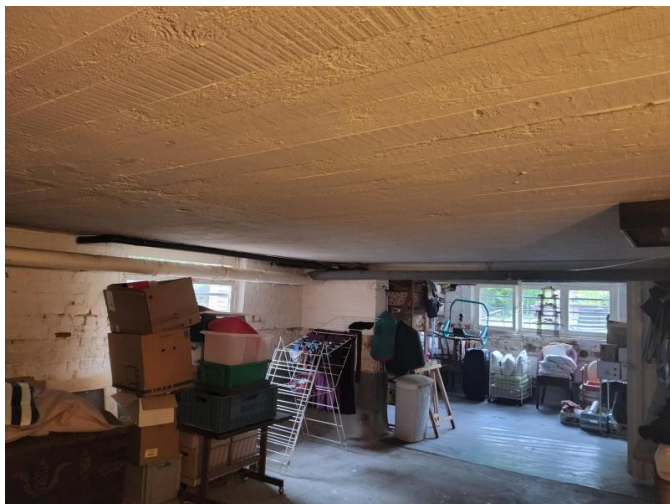
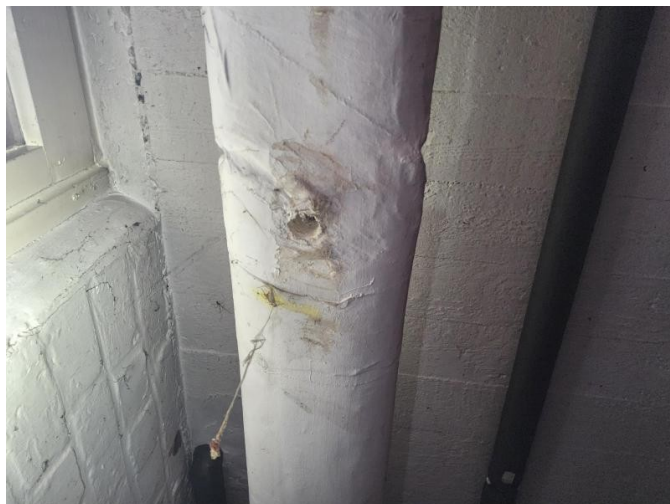
Het asbestmateriaal valt onder de mijlpaal van 2034.

| Eindbeoordeling materiaalisico | Verhoogd materiaalisico en/of verhoogde kans op vezelvrijgave |

| Gebondenheid | Categorie 2: niet-hechtgebonden met matrix |
| Asbestsoort (vezeltype) | Alleen chrysotiel |
| Asbestconcentratie | Laag (< 50%) |
| Afschermingsgraad van het gehele materiaal | Geheel of deels (ook) vrij aan de binnenlucht |
| Toestand van het materiaal | Matig beschadigd, matig verweerd |

| # | Type | Referentie | Resultaat |
|---|---|---|---|
| 1.1 | Mengmonster | Staal 4 | Chrysotiel |

| Beschrijving | Thermische isolatie kelder |

- Verwijder dit asbestmateriaal zo snel mogelijk. Volg de toestand goed op.

- Hermetische zone (erkend asbestverwijderaar)  
Deze toepassing "Thermische isolatie - Niet-hechtgebonden" wordt verwijderd in hermetische zone door een professional die erkend is bij FOD WASO en die beschikt over het opleidingsattest 'Asbestverwijdering hermetische methode'. Bij het verwijderen moet steeds rekening worden gehouden met alle milieu- en veiligheidsvoorschriften. Intussen alle buizen best inspuiten met fixeermiddel. De thermische isolatie wordt best op zo'n kort mogelijk termijn verwijderd. Op heden is de wetgeving hiervan gewijzigd zodat men dit enkel nog kan laten verwijderen via hermetische zone en niet meer via couveuse methode.

De uitvoerders moeten vooraf voldoende beschermingsmaatregelen nemen (tyvek pak met afgeplakte wegwerphandschoenen over de mouwen en een mondmasker type FFP3 of hoger). Sneldraaiend of electrisch gereedschap mag niet worden gebruikt bij de verwijdering.

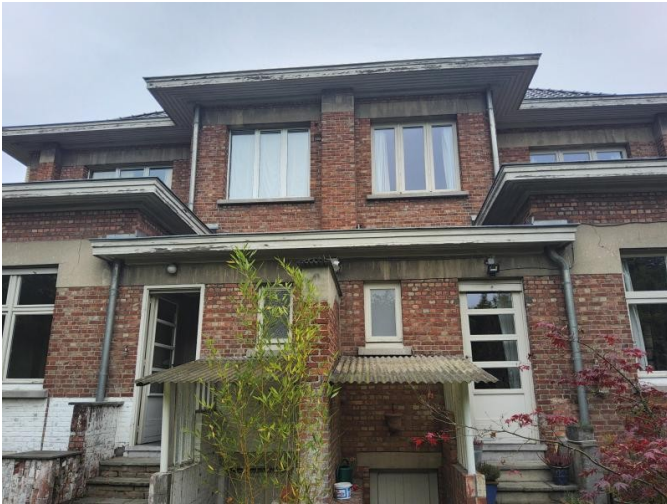
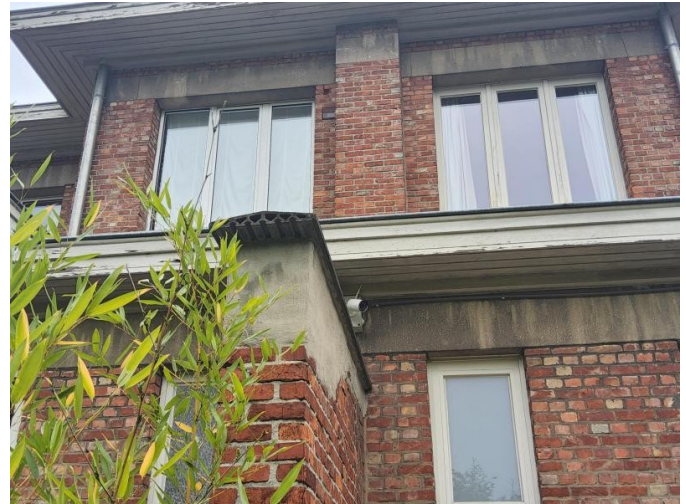
Het asbestmateriaal valt onder de mijlpaal van 2040.

| Eindbeoordeling materiaalrisico | Laag materiaalrisico en/of verlaagde kans op vezelvrijgave |

| Gebondenheid | Categorie 1: hechtgebonden in oorsprong |
| Asbestsoort (vezeltype) | Crocidoliet aanwezig |
| Toestand van het materiaal | Licht beschadigd, licht verweerd. Intact calciumsilicaatmateriaal of categorie III 'gebondenheid' |

| Beschrijving | AC Deksteen |

- Verwijder dit asbestmateriaal zo snel mogelijk. Volg de toestand goed op.

- Eenvoudige handelingen: mag via doe-het-zelf of door werknemer(s) met opleidingsattest eenvoudige handelingen  
Deze toepassing "Holle Dekstenen" kan via eenvoudige handeling verwijderd worden door een doe-het-zelver of een professional die beschikt over het opleidingsattest 'Asbestverwijdering eenvoudige handelingen'. Bij het verwijderen moet steeds rekening worden gehouden met alle milieu- en veiligheidsvoorschriften.

De uitvoerders moeten vooraf voldoende beschermingsmaatregelen nemen (tyvek pak met afgeplakte wegwerphandschoenen over de mouwen en een mondkap type FFP3 of hoger). Sneldraaiend of electrisch gereedschap mag niet worden gebruikt bij de verwijdering.

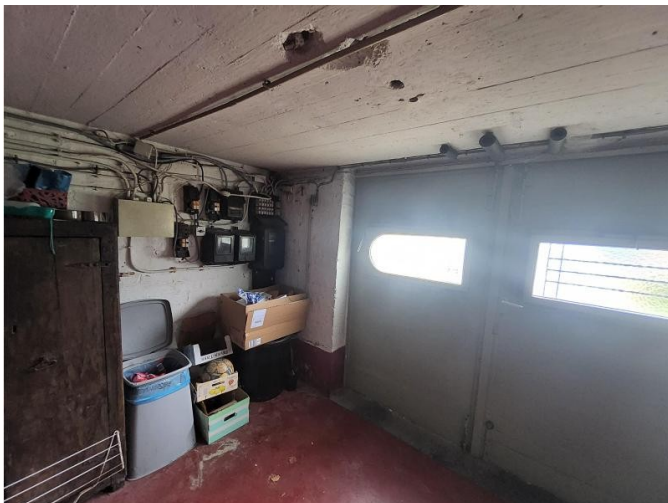
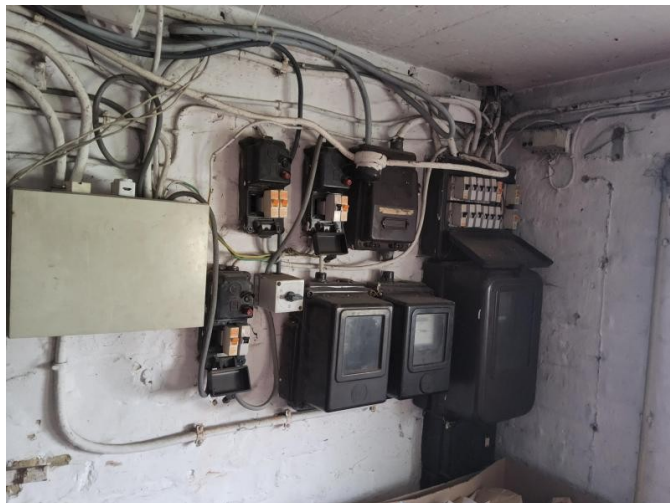
## Fiche 3: Zwarte Bakeliet elektriciteitskast & stopcontacten

Het asbestmateriaal valt onder de mijlpaal van 2040.

| Eindbeoordeling materiaalisico | Laag materiaalisico en/of verlaagde kans op vezelvrijgave |

| Gebondenheid | Categorie 1: hechtgebonden in oorsprong |
| Asbestsoort (vezeltype) | Crocidoliet aanwezig |
| Toestand van het materiaal | Onbeschadigd, niet verweerd |

| Opmerking | <p>Bakeliet kan asbesthoudend zijn en kan enkel uitgesloten worden via een negatieve analyse. Monstername is echter niet mogelijk binnen het kader van het niet-destructief onderzoek.</p> <p>Mogelijks kunnen er nog verborgen bakeliet toepassingen aanwezig zijn in het gebouw.</p> <p>De aangegeven hoeveelheden zijn een schatting, mogelijks kan dit afwijken van de realiteit of zijn er nog verborgen toepassingen uit hetzelfde materiaal. Bij renovatie is het aan te raden om de exacte hoeveelheid verder na te gaan.</p> <p>Geen staalname uitgevoerd: installatie mogelijks nog in gebruik/onder spanning.</p> |

- Verwijder dit asbestmateriaal zo snel mogelijk. Volg de toestand goed op.

- Eenvoudige handelingen: mag via doe-het-zelf of door werknemer(s) met opleidingsattest eenvoudige handelingen  
Voorzichtigheid dient geboden te worden met elektriciteitskasten en oudere zwarte/witte stopcontacten in Bakeliet. Bakeliet kan mogelijks asbestvezels bevatten. In het kader van een niet-destructief onderzoek kon geen staalname worden genomen van het materiaal. Indien de aanwezigheid van asbest is aangetoond dient het bakeliet zorgvuldig te worden losgeschroefd en afgevoerd te worden in zakken bestemd voor asbesthoudend afval. de uitvoerder dient minimaal wegwerphandschoenen en een mondkap type FFP3 of hoger te dragen.

Deze toepassing kan via eenvoudige handeling verwijderd worden door doe-het-zelf of een professional die beschikt over het opleidingsattest 'Asbestverwijdering eenvoudige handelingen'. Bij het verwijderen moet steeds rekening worden gehouden met alle milieu- en veiligheidsvoorschriften.

Opm: Elektriciteitskasten zijn eigendom van de netbeheerder en kunnen bijgevolg enkel door hen worden

verwijderd. In theorie zouden alle elektriciteitskasten op heden niet-asbesthoudend mogen zijn (codex welzijn). Verder navraag en/of onderzoek kan hier aangewezen zijn.

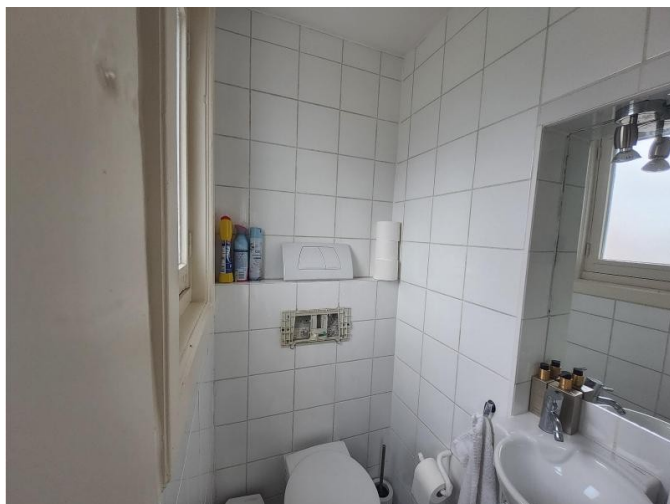
De muur van het toilet op het gelijkvloers is bezet met wandtegels. Mogelijks betreft dit gedeelte een renovatie die dateert van na 2001. Op heden kan er niet met zekerheid worden nagegaan wanneer dit was. Op moment van inspectie is het niet mogelijk om staal te nemen aangezien het om een niet-destructief onderzoek gaat en nergens tegels loszitten. Mogelijks kan er in de tegellijm asbestvezels zitten waarmee de wandtegels zijn geplaatst, indien dit voor 2001 was. Bij renovatie kan men de tegellijm laten analyseren om uitsluitel te hebben.

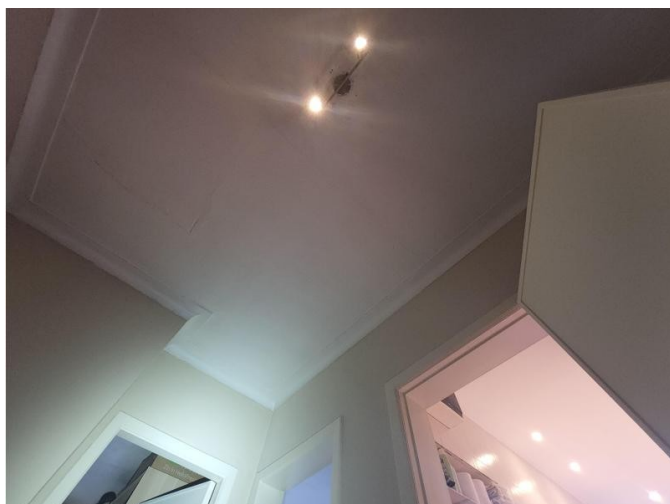
## Fiche 6: Plafond voorzetwanden 1ste verdieping & gelijkvloers

Het plafond in de woning bestaat voornamelijk uit gipsplaten (gyproc). Vermoedelijk werden deze geplaatst op de houtenrastering.

Mogelijks kan er achter de gipsplaten (gyproc) nog ouder pleisterwerk en/of ander materiaal zitten.

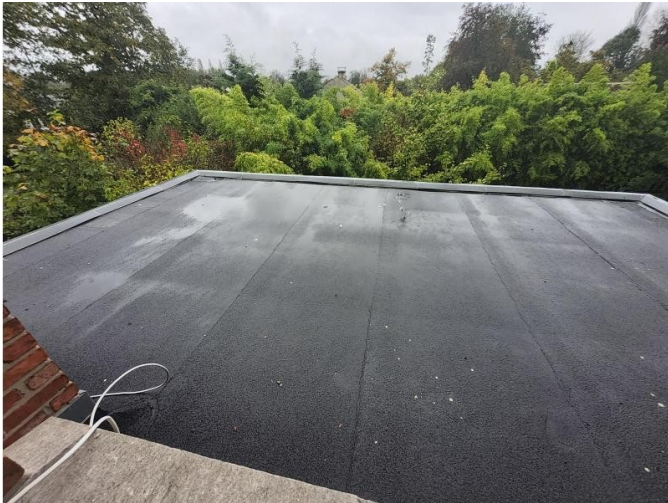
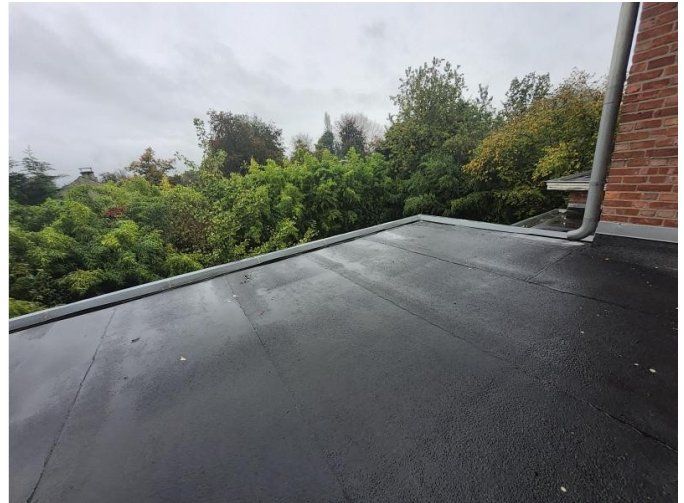
## Fiche 10: Plat dak Roofing

| Opmerking | <p>De volledige dakbedekking werd in 2004 vernieuwd zie facturatie. bijgevolg kan er gesteld worden dat de bovenste toplaag vanuit de periode is van 2004. Onderliggend is er steeds de kans dat er nog een oudere roofing aanwezig is. Bij renovatie steeds verder nagaan.</p> <p>De aangegeven hoeveelheden zijn een schatting, mogelijks kan dit afwijken van de realiteit. Bij renovatie is het aan te raden om de exacte hoeveelheid verder na te gaan.</p> |

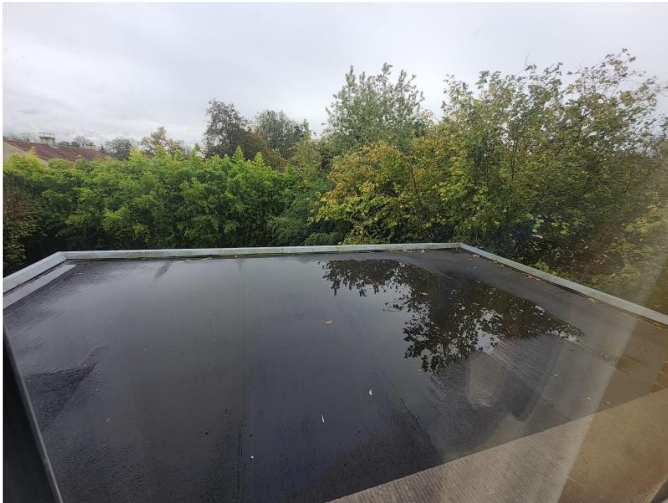
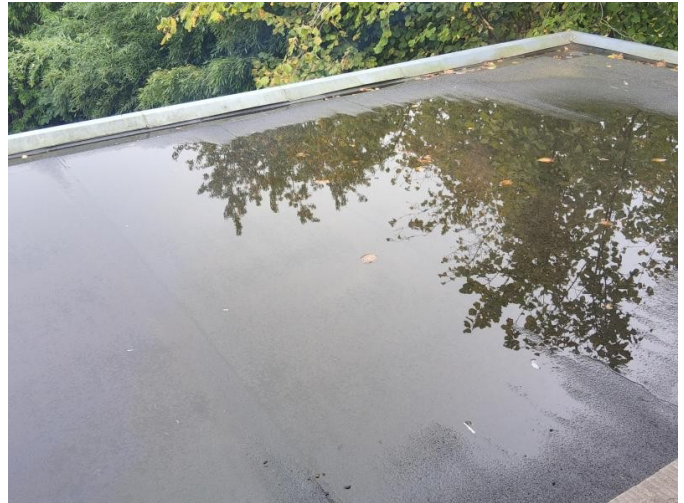
## Fiche 7: Plat dak roofing

| Opmerking | <p>De volledige dakbedekking werd in 2004 vernieuwd zie facturatie. bijgevolg kan er gesteld worden dat de bovenste toplaag vanuit de periode is van 2004. Onderliggend is er steeds de kans dat er nog een oudere roofing aanwezig is. Bij renovatie steeds verder nagaan.</p> <p>De aangegeven hoeveelheden zijn een schatting, mogelijks kan dit afwijken van de realiteit. Bij renovatie is het aan te raden om de exacte hoeveelheid verder na te gaan.</p> |
