# Asbestinventarisatetest

Heidebergen 3, 9830 Sint-Martens-Latem

Attestnummer : 20260129-000076.000

Uitgegeven op : 29.01.2026

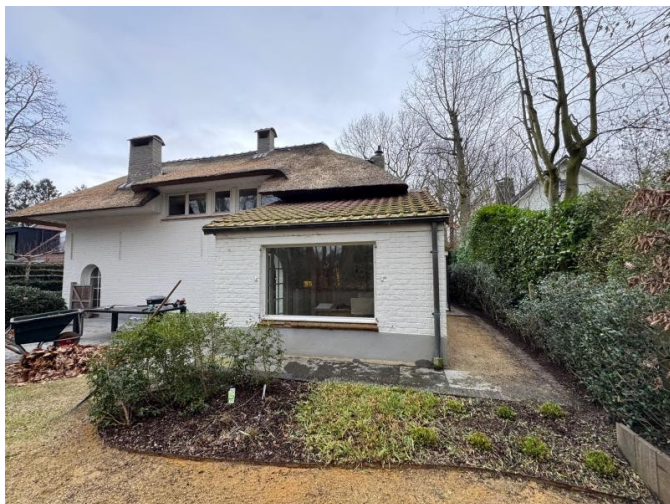
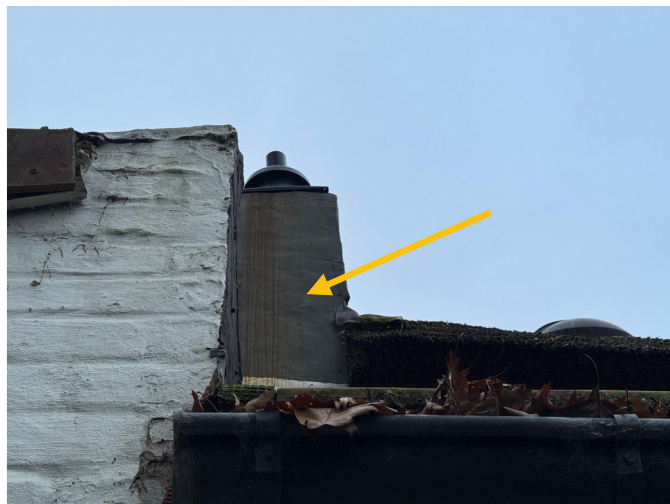
Het asbestmateriaal valt onder de mijlpaal van 2040.

| Eindbeoordeling materiaalarisico | Laag materiaalarisico en/of verlaagde kans op vezelvrijgave |
| Opmerking | De buitenwand van de schoorsteen is voorzien van een afwerkingslaag - deze betreft volgens waarneming op afstand een cementeringslaag doch kan gezien de hoogte niet nader geïnspecteerd worden. Cfr. het inspectieprotocol nemen wij deze als cementering en als asbestverdacht materiaal op in huidig asbestattest - het is opportuun het materiaal nader te inspecteren en te bemonsteren zodra toegankelijk en voorgaande aan renovatie of verwijderingswerken |

| Asbestsoort (vezeltype) | Crocidoliet aanwezig |
| Asbestconcentratie | Laag (< 50%) |
| Toestand van het materiaal | Licht beschadigd, licht verweerd. Intact calciumsilicaatmateriaal of categorie III 'gebondenheid' |

| Beschrijving | Cementering schoorsteen (hoofdgebouw) |
| Asbestmateriaal | In-situ afwerkingslagen - Crepi |
| Identificatiemethode | <p>De asbestdeskundige beoordeelt het materiaal als asbestverdacht en dus asbesthoudend, en dit zonder monstername.</p> <p>Motivatie: Er is een onderzoeksbepierking die monstername verhindert; De ruimte of het materiaal bevindt zich hoger dan 3,5 meter vanaf een vaste ondergrond.</p> |

- Zorg voor een veilig beheer. Vermijd het beschadigen van het asbestmateriaal. Controleer de toestand jaarlijks op wijzigingen.
- Voer bijkomende staalname(s) uit.
- Asbestverdacht materiaal conform het OVAM inspectieprotocol als asbesthoudend opgenomen in huidig attest. Uitsluitel met het oog op verwijdering of werkzaamheden kan worden verkregen door laboratoriumonderzoek. Zonder (extra) bemonstering dit materiaal beschouwen als asbesthoudend

- Hermetische zone (erkend asbestverwijderaar)  
<https://ovam.vlaanderen.be/wie-mag-wat-verwijderen>

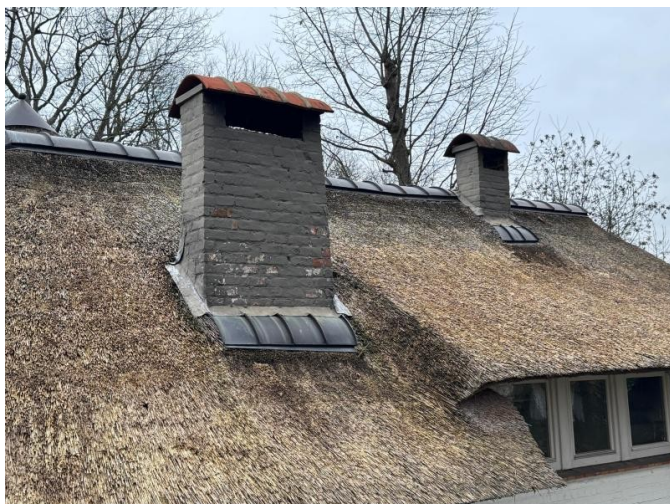
Situeringsfoto

**Reden:** Het te onderzoeken materiaal situeert zich hoger dan 3,50 m te rekenen vanaf een veilige ondergrond

**Uitleg van de asbestdeskundige:** Ter hoogte van de bovenzijde en de binnenzijde van de schoorsteen kunnen niet waarneembare asbesttoepassingen aanwezig zijn (inzonderheid asbesthoudend rookgaskanaal). Er is namelijk geen mogelijkheid om de volledige waarneming uit te voeren (vanop een veilige ondergrond met een maximale hoogte van 3.5 meter zoals opgenomen in de wetgeving). Geen waarneembare rookgaskanalen. Indien bij werkzaamheden en/of verwijdering blijkt dat er een rookgaskanaal aanwezig is, dan is het opportuun deze als asbestverdacht te beschouwen en deze te bemonsteren.

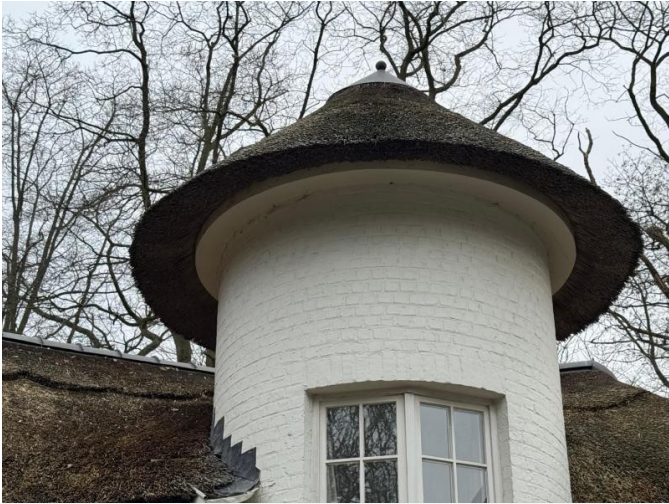
## Fiche 3: Onderdak (hoofdgebouw/dak toren)(niet waarneembaar)

**Reden:** Er is geen volledige risicobeoordeling mogelijk

**Uitleg van de asbestdeskundige:** Er is geen mogelijkheid om nazicht te doen of er materialen (onderdak) aanwezig zijn onder het rieten dak van de toren.

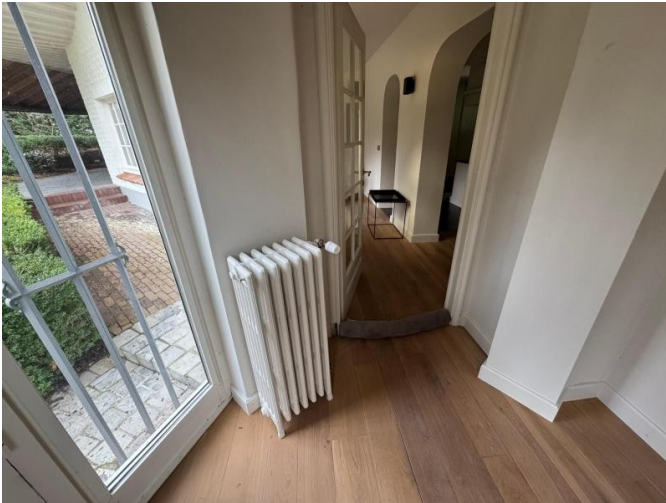
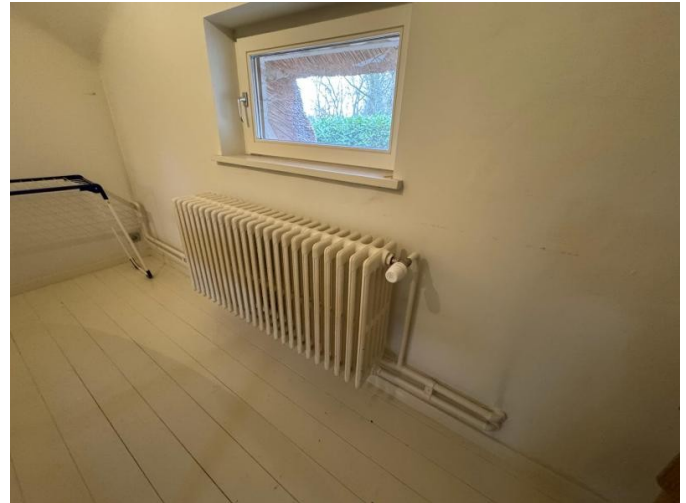
Wanneer geen herconditionering heeft plaatsgevonden, dient rekening te worden gehouden met de mogelijke aanwezigheid van asbesthoudende pakkingen in de radiatoren (inzonderheid verbindingspakkingen tussen de radiatorsegmenten). Deze pakkingen zijn niet zichtbaar, omdat ze tussen de secties of aansluitingen zitten. Zolang ze niet beschadigd of gedemonteerd worden, vormen ze doorgaans weinig risico. Bij demontage, slijpen of breken kunnen echter asbestvezels vrijkomen, wat gezondheidsgevaar oplevert.

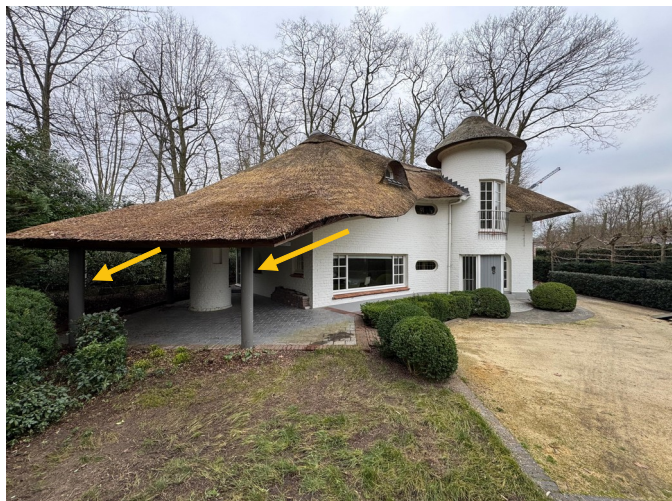
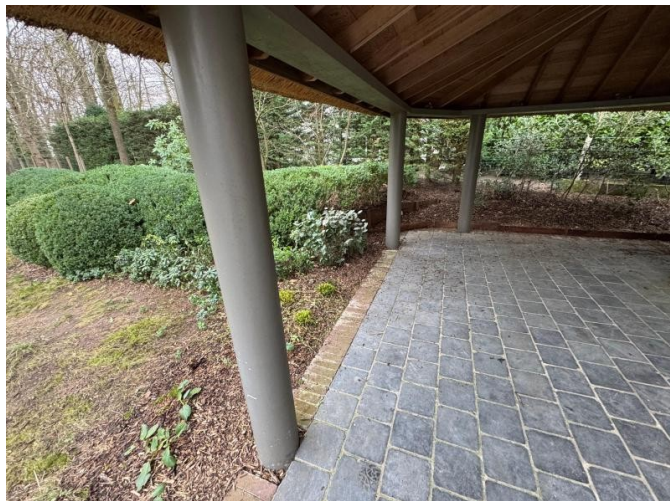
## Fiche 5: Verloren bekisting kunststof/PVC (hoofdgebouw)(niet asbestverdacht)

Afdak gedragen door kolommen met verloren bekisting in kunststof (PVC)(niet asbestverdacht)

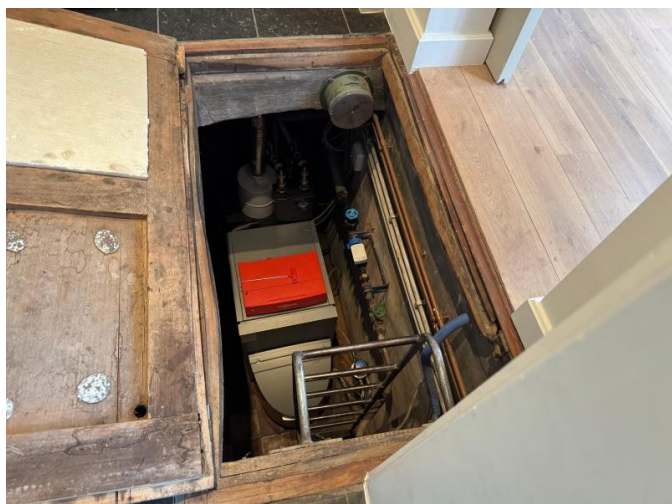
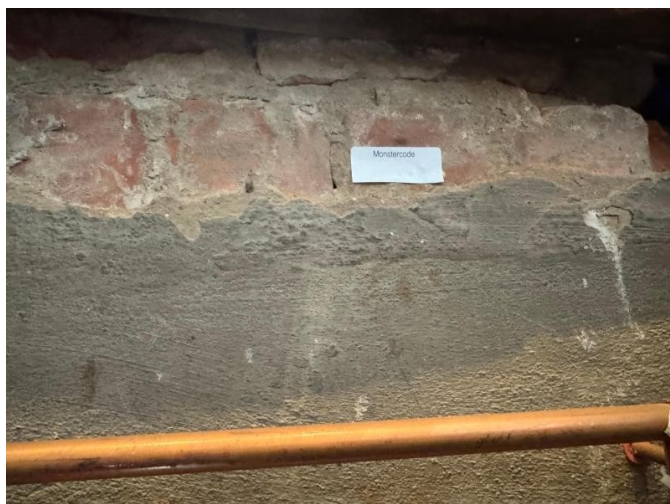
## Fiche 6: Afwerkingslaag stookruimte (hoofdgebouw/cementering stookruimte)

Geen asbest

| # | Type | Referentie | Resultaat |
|---|---|---|---|
| 6.1 | Mengmonster | ahst3 | Geen asbest |

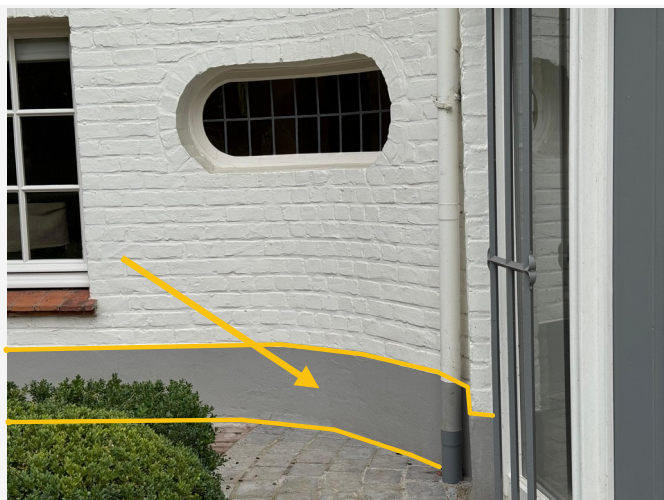
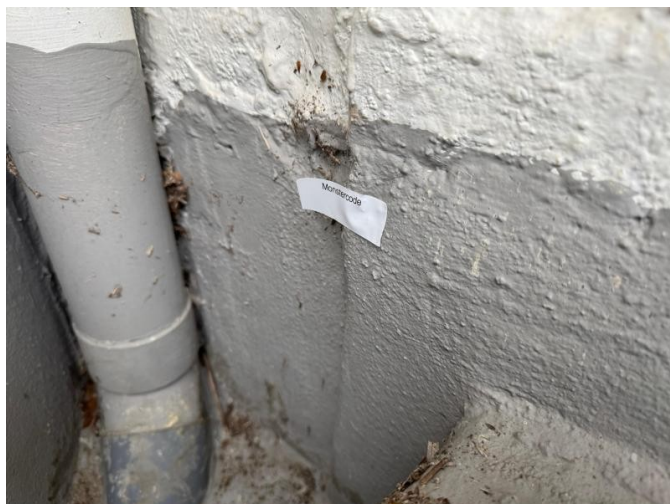
Geen asbest

| # | Type | Referentie | Resultaat |
|---|---|---|---|
| 7.1 | Mengmonster | ahst5 | Geen asbest |

| Beschrijving | Cementplint (hoofdgebouw) |

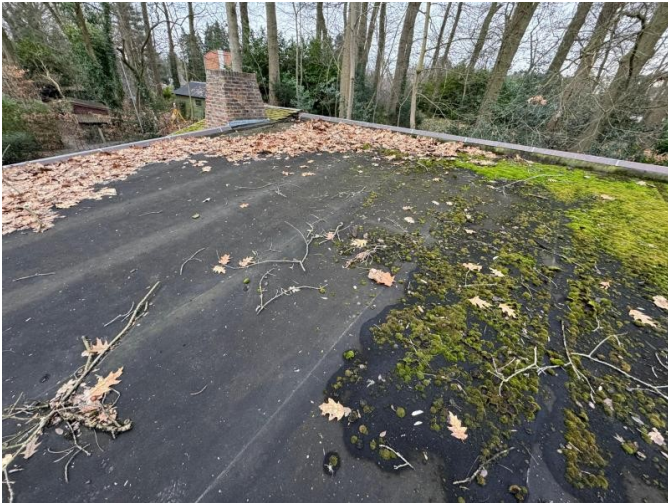
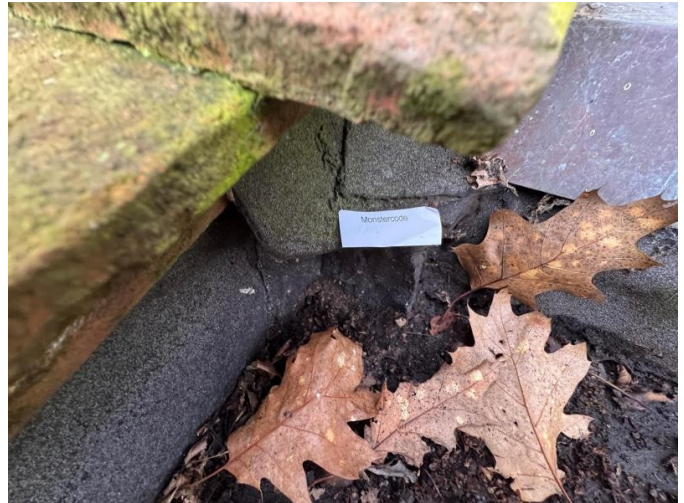
## Fiche 8: Dakbedekking (garage/roofing-bitumen)

Geen asbest

| # | Type | Referentie | Resultaat |
|---|---|---|---|
| 8.1 | Puntmonster | ahst4 | Geen asbest |

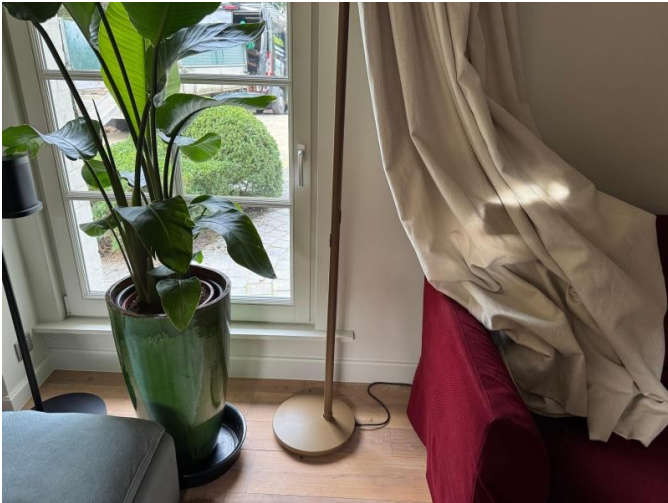
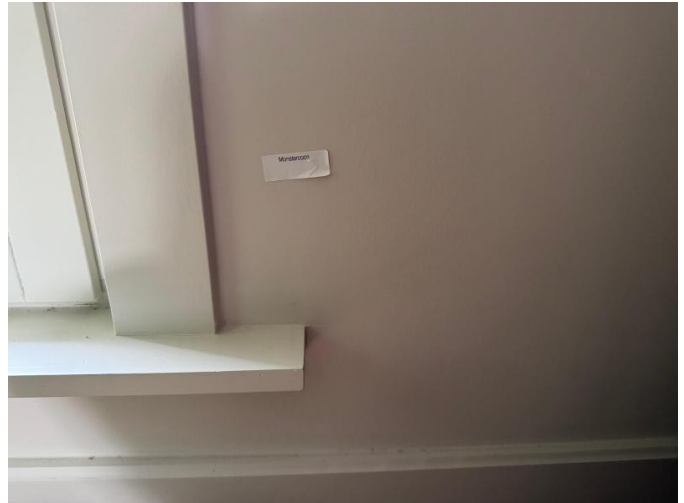
## Fiche 9: Muurpleister (hoofdgebouw)

Geen asbest

| # | Type | Referentie | Resultaat |
|---|---|---|---|
| 9.1 | Mengmonster | ahst1 | Geen asbest |

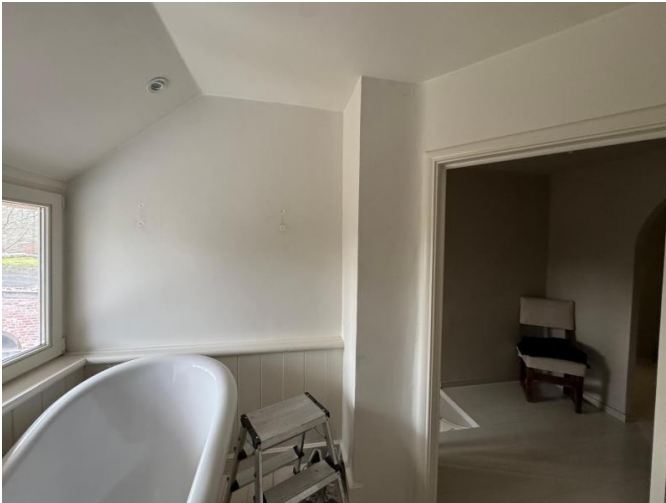
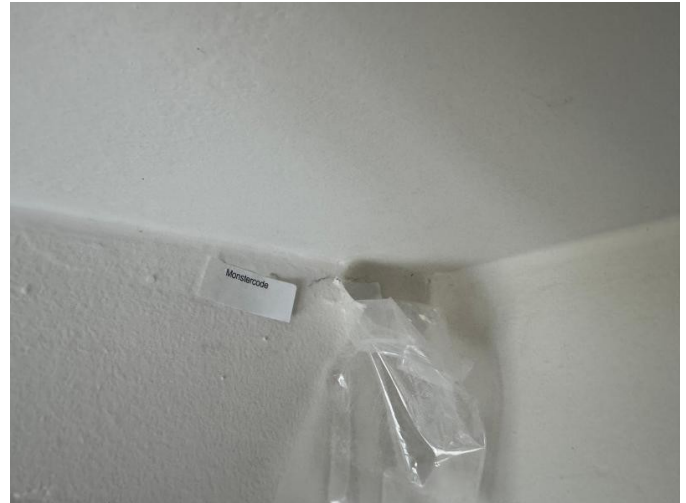
Geen asbest

| # | Type | Referentie | Resultaat |
|---|---|---|---|
| 10.1 | Mengmonster | ahst2 | Geen asbest |

| Beschrijving | Plafondpleister (hoofdgebouw) |

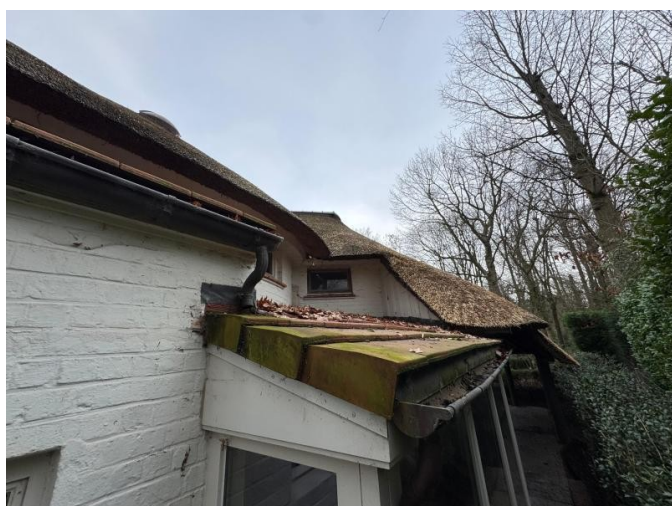
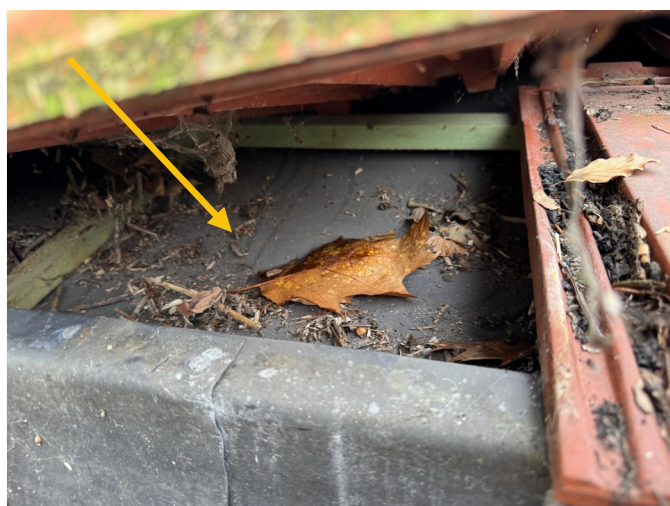
## Fiche 12: Onderdak (hoofdgebouw/dak met tegelpannen)(niet asbestverdacht)

| Beschrijving | Notitie | Terug te vinden op plannen |
|---|---|---|
| Fiche 12: Onderdak (hoofdgebouw/dak met tegelpannen)(niet asbestverdacht) | Het onderdak is van binnenuit niet waarneembaar door een afwerking met stootvaste materialen - nazicht gebeurt conform het OVAM inspectieprotocol via het opheffen van dakpannen. Er is een dampscherm waarneembaar. Door de aanwezigheid van afwerkingsmaterialen (interieur) en dakpannen (exterieur) is het binnen huidig niet-destructief onderzoek niet mogelijk het integrale onderdak waar te nemen en mogelijke aanwezigheid van andere materialen uit te sluiten. | - |

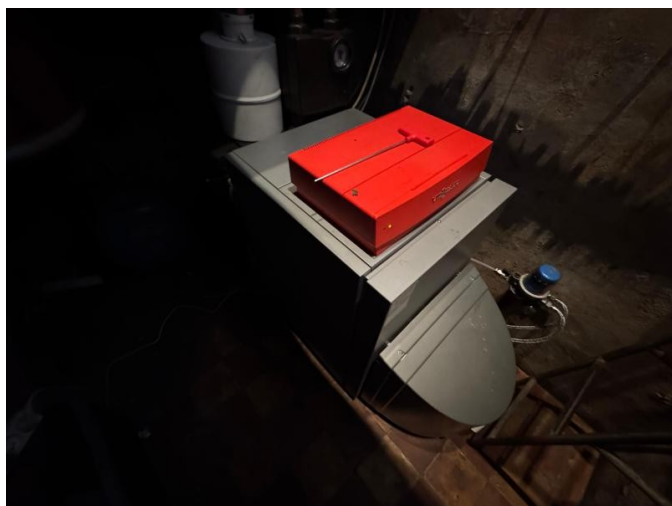
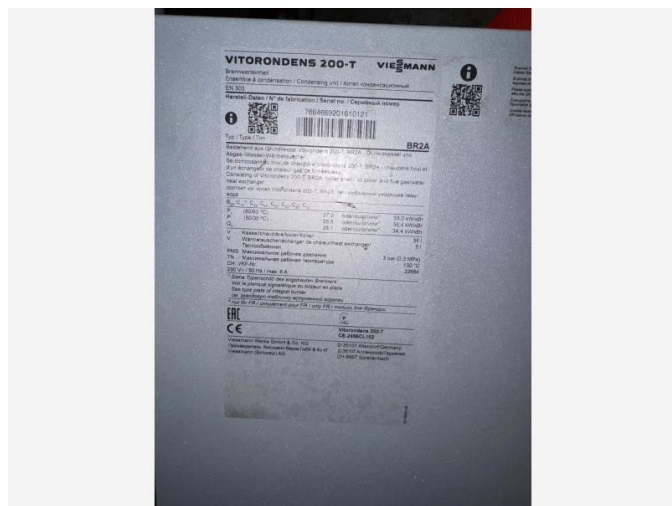
## Fiche 13: Ketel Viessmann Vitorondens 200-T (niet asbestverdacht)

| Beschrijving | Notitie | Terug te vinden op plannen |
|---|---|---|
| Fiche 13: Ketel Viessmann Vitorondens 200-T (niet asbestverdacht) | Ketel Viessmann Vitorondens 200-T met serienummer 7664669201610121 (vermoedelijk bouwjaar volgens serienummer 2019). Geen waarneembare asbestverdachte materialen/componenten. Bij herstelling/verwijdering : gedetailleerde productinformatie via Viessmann installateur en/of verdeler . | - |

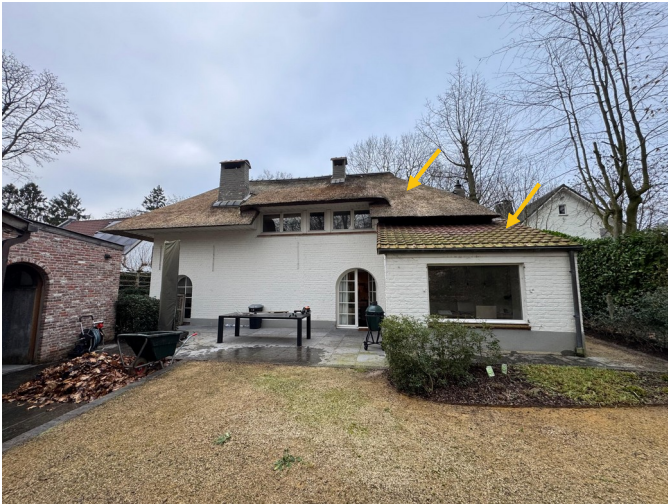
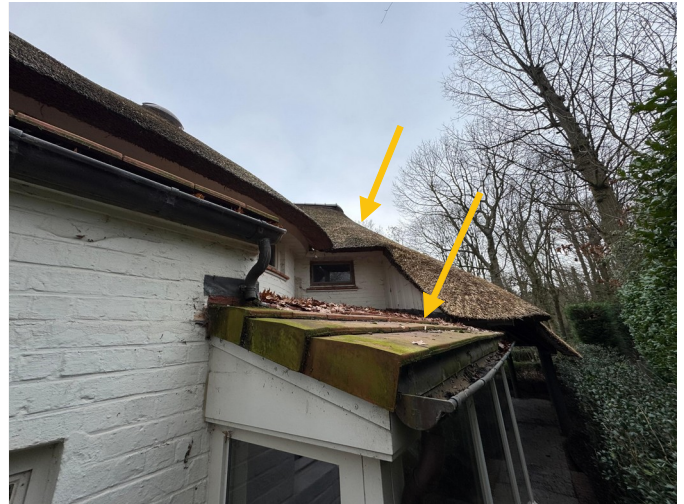
## Fiche 17: Dakbedekking (hoofdgebouw)(niet asbestverdacht)

| Beschrijving | Notitie | Terug te vinden op plannen |
|---|---|---|
| Fiche 17: Dakbedekking (hoofdgebouw)(niet asbestverdacht) | De dakbedekking van het hoofdgebouw betreft deels een rieten dak, deels een dak gerealiseerd met tegelpannen. Beide materialen zijn niet asbestverdacht. | - |

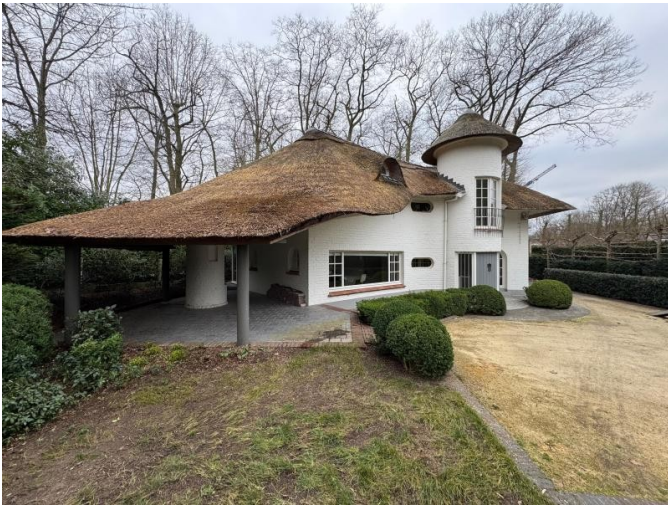
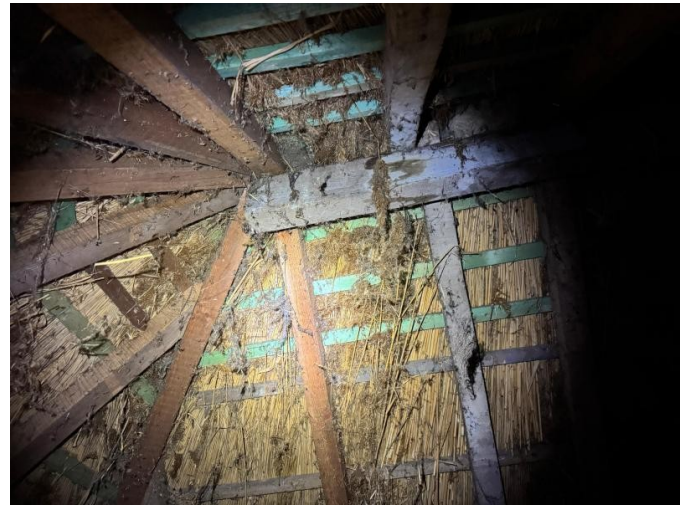
## Fiche 20: Onderdak (hoofdgebouw/rieten dak)(geen onderdak aanwezig)

| Beschrijving | Notitie | Terug te vinden op plannen |
|---|---|---|
| Fiche 20: Onderdak (hoofdgebouw/rieten dak)(geen onderdak aanwezig) | Ter hoogte van het afdak werd het rieten dak aan de onderkant afgewerkt met hout, te zolderruimte is geen onderdak waarneembaar. | - |
