# Asbestinventarisatetest

Durmenstraat 24, 9850 Deinze

Attestnummer : 20260130-000269.000

Uitgegeven op : 30.01.2026

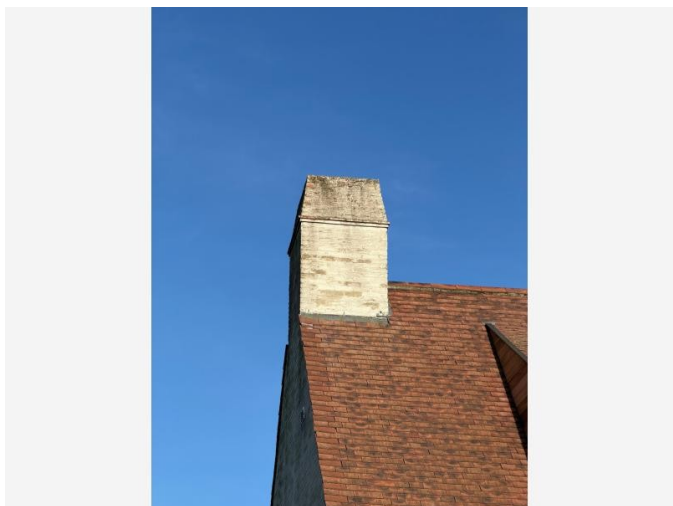
*Situeringfoto*

**Reden:** Het te onderzoeken materiaal situeert zich hoger dan 3,50 m te rekenen vanaf een veilige ondergrond

**Uitleg van de asbestdeskundige:** De schouw bevat binnenin mogelijk een asbestcement rookgaskanaal. Laat dit onderzoeken bij eventuele werken.

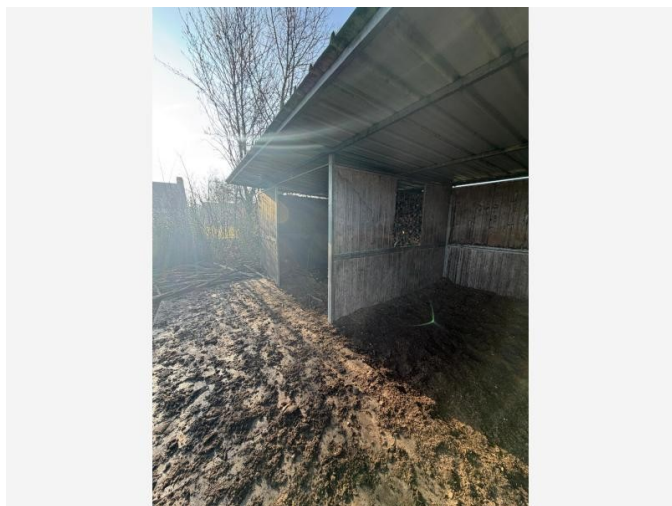
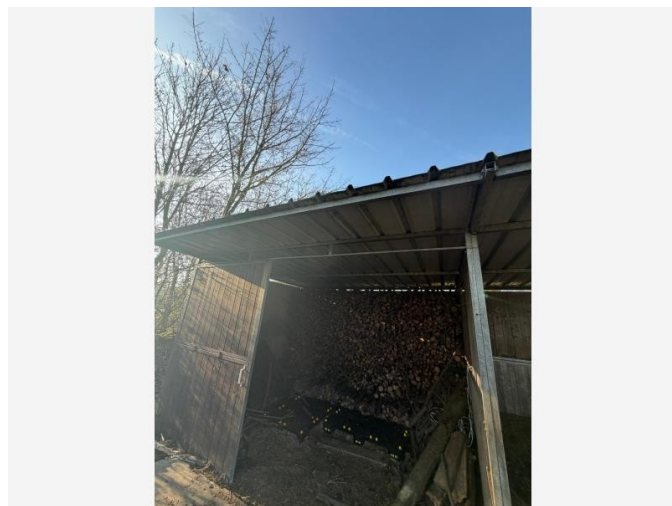
Geen asbestverdachte toepassingen in de stal.

| Basis voor advies | De asbestdeskundige beoordeelt het materiaal als niet-asbestverdacht. |

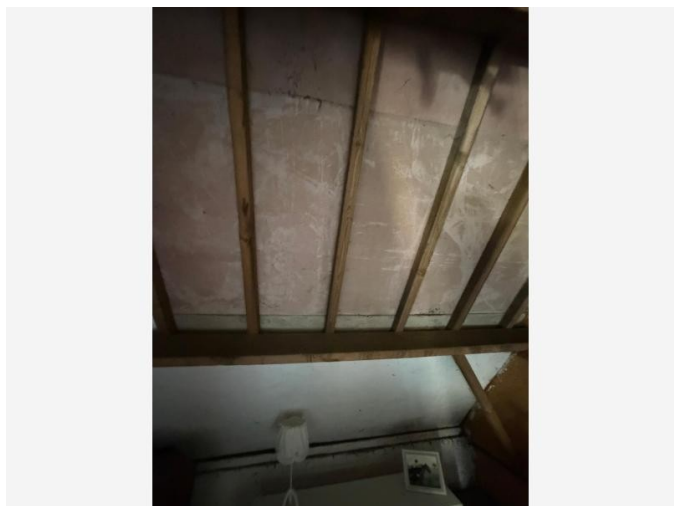
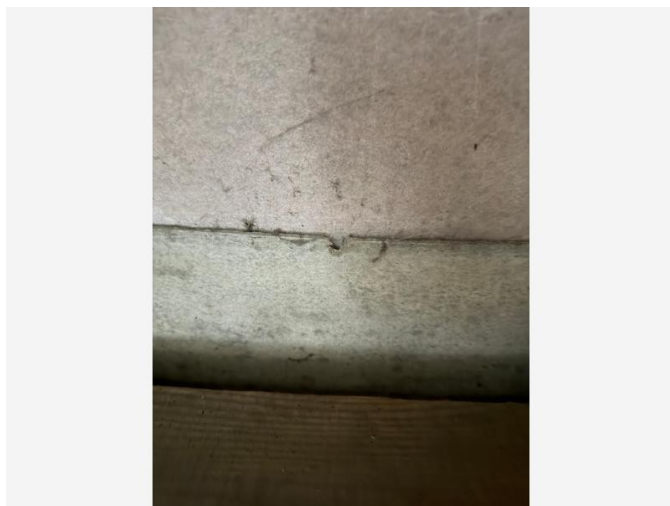
## Fiche 3: Onderdak - Stal

Geen asbest

| # | Type | Referentie | Resultaat |
|---|---|---|---|
| 3.1 | Puntmonster | PM06 | Geen asbest |

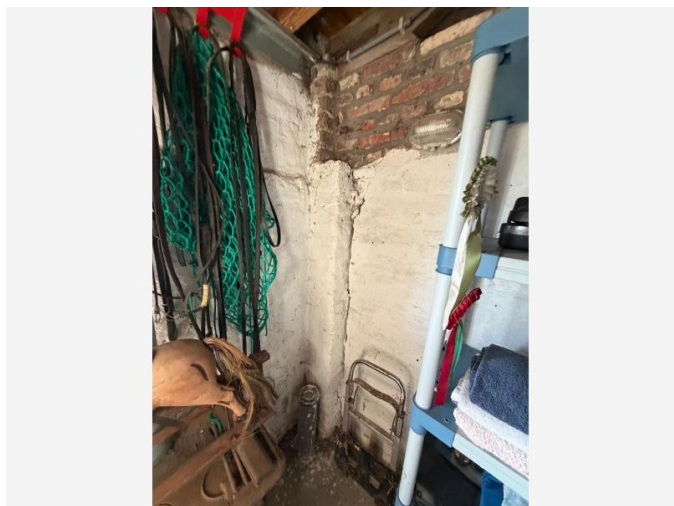
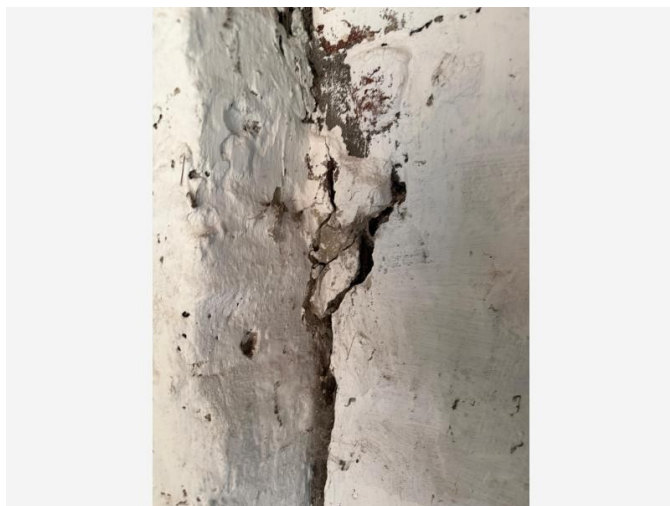
Geen asbest

| # | Type | Referentie | Resultaat |
|---|---|---|---|
| 4.1 | Mengmonster | MM03 | Geen asbest |

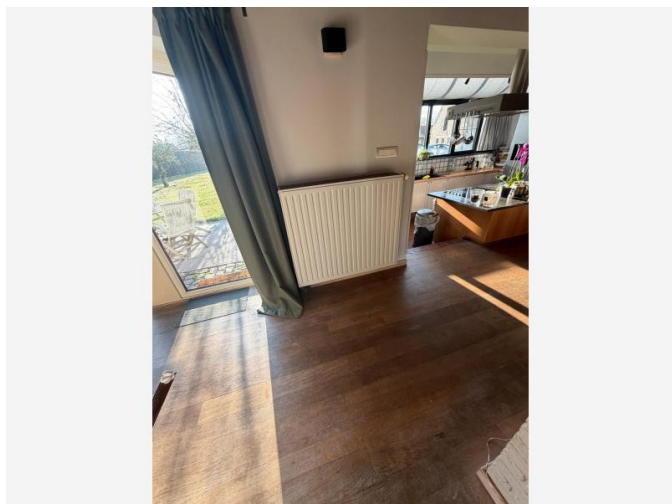
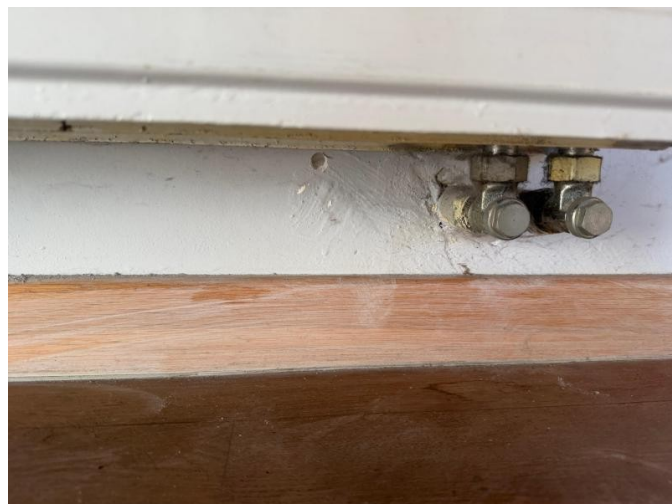
## Fiche 5: Pleisterwerk - Muur

Geen asbest

| # | Type | Referentie | Resultaat |
|---|---|---|---|
| 5.1 | Mengmonster | MM01 | Geen asbest |

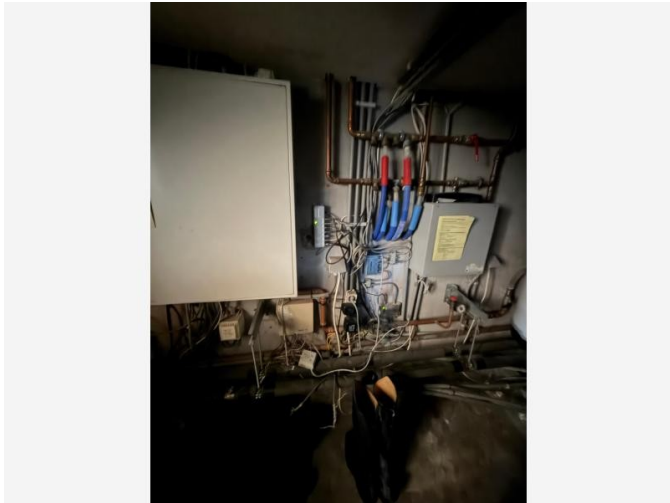
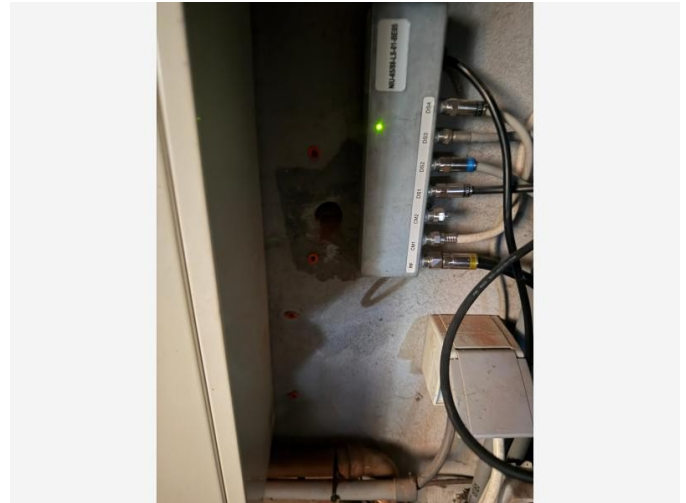
Geen asbest

| # | Type | Referentie | Resultaat |
|---|---|---|---|
| 6.1 | Mengmonster | MM02 | Geen asbest |

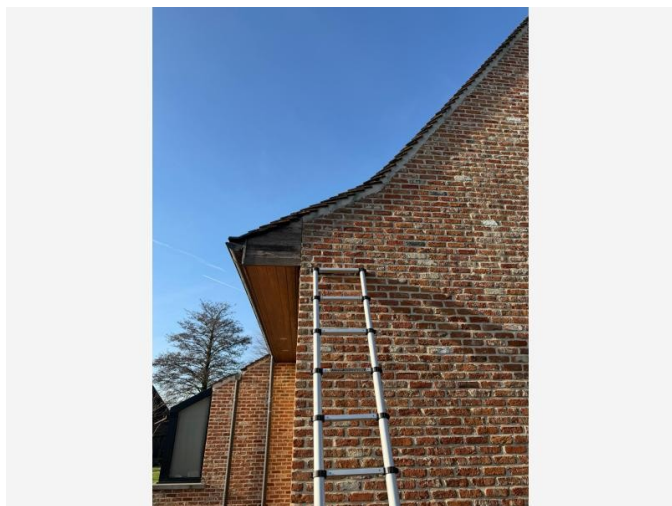
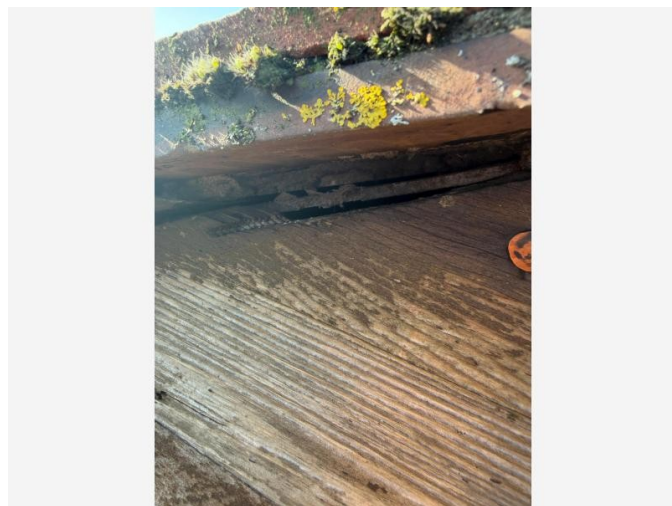
Geen asbest

| # | Type | Referentie | Resultaat |
|---|---|---|---|
| 7.1 | Puntmonster | PM05 | Geen asbest |

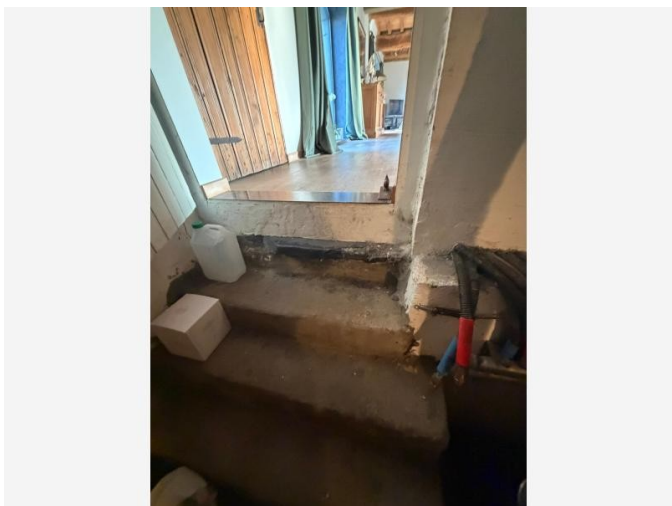
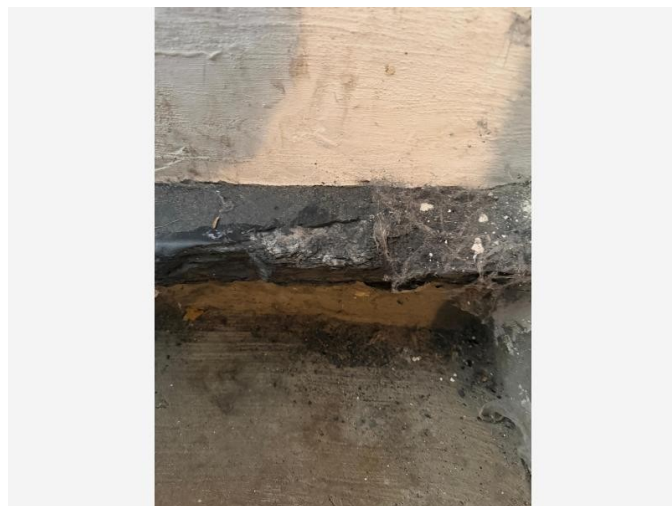
## Fiche 8: Dorpels type massal

Geen asbest

| # | Type | Referentie | Resultaat |
|---|---|---|---|
| 8.1 | Puntmonster | PM07 | Geen asbest |

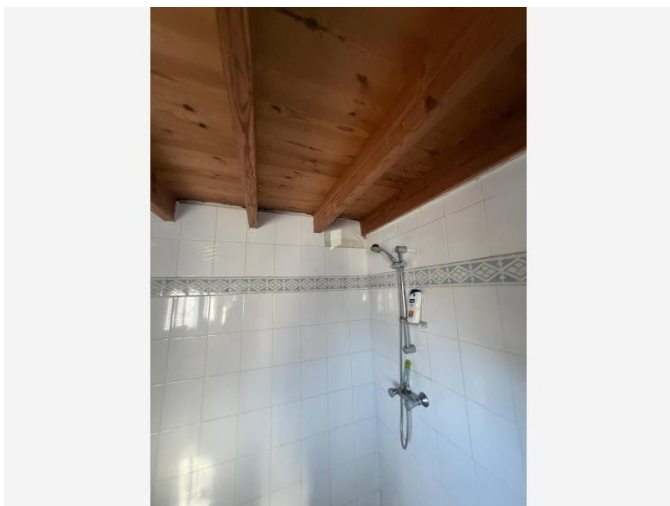
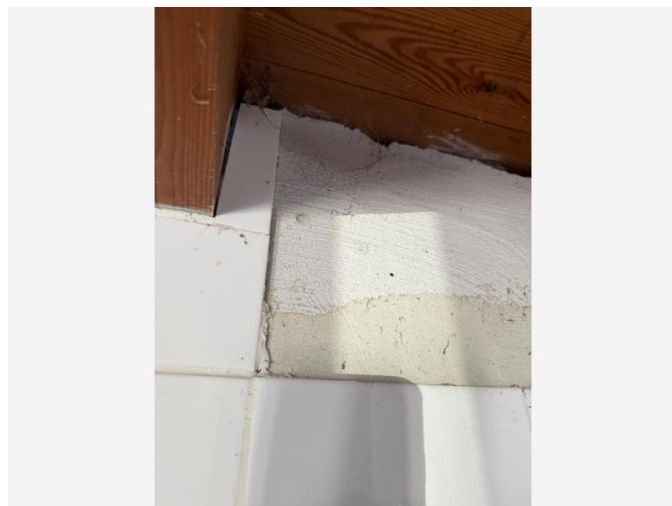
## Fiche 9: Tegellijm - Douche stal

Geen asbest

| # | Type | Referentie | Resultaat |
|---|---|---|---|
| 9.1 | Mengmonster | MM04 | Geen asbest |

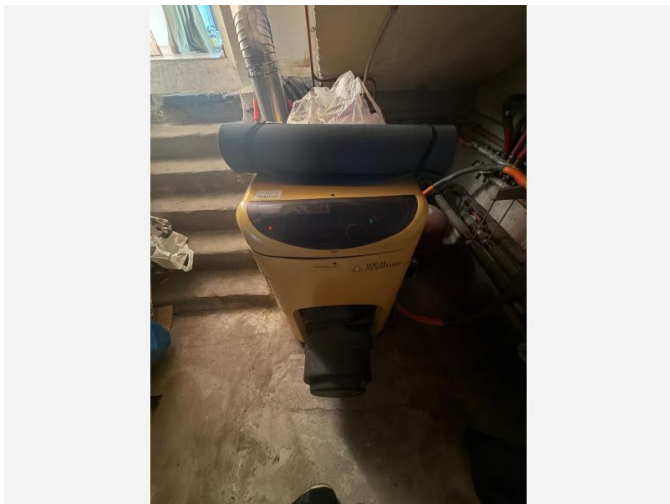
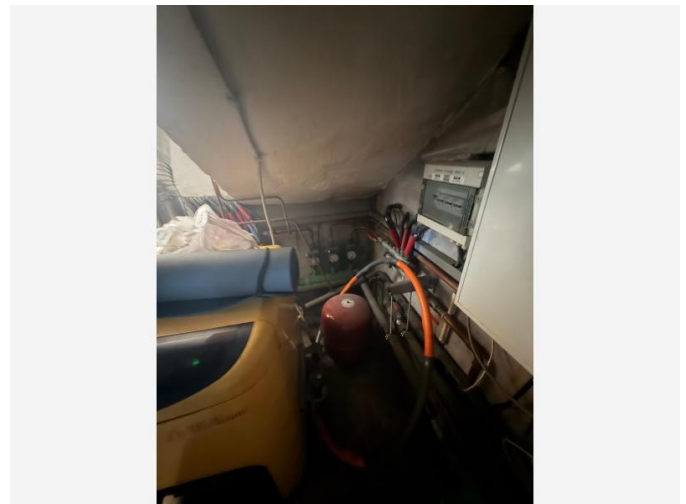
### Fiche 10: Stookketel (niet verdacht)

| Beschrijving | Notitie | Terug te vinden op plannen |
|---|---|---|
| Fiche 10: Stookketel (niet verdacht) | De stookketel (dichtingen, isolerend materiaal) is niet asbestverdacht. | Plan 1.7: Plan kelder |

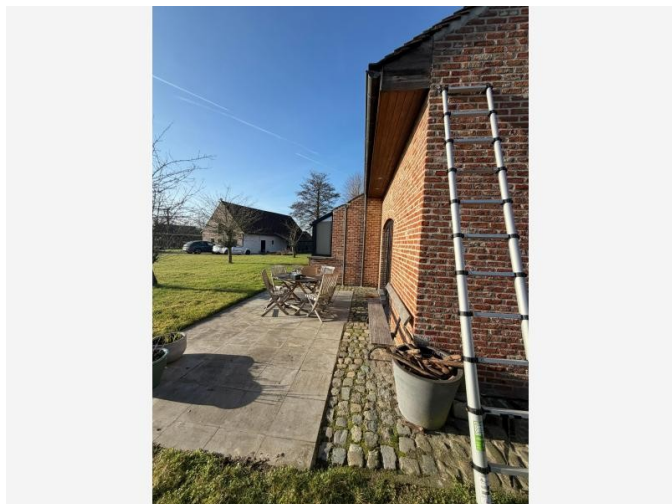
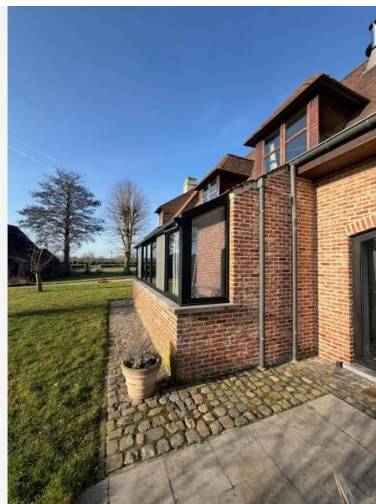
## Fiche 11: Mastiek - Huis

| Beschrijving | Notitie | Terug te vinden op plannen |
|---|---|---|
| Fiche 11: Mastiek - Huis | Er is geen asbestverdachte mastiek aanwezig. | - |

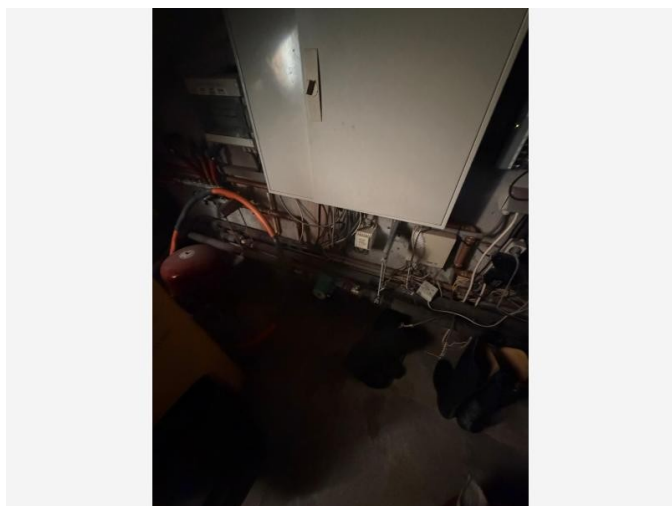
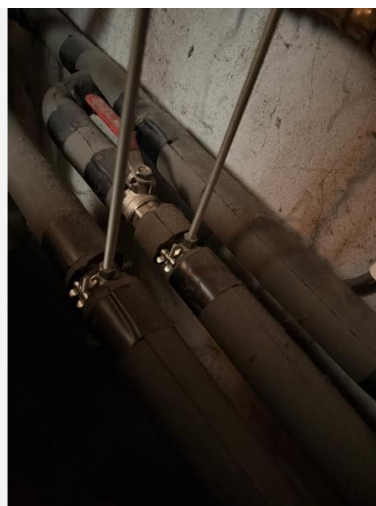
## Fiche 12: Leidingisolatie - Stooklokaal

| Beschrijving | Notitie | Terug te vinden op plannen |
|---|---|---|
| Fiche 12: Leidingisolatie - Stooklokaal | De leidingisolatie is niet-asbestverdacht | Plan 1.7: Plan kelder |

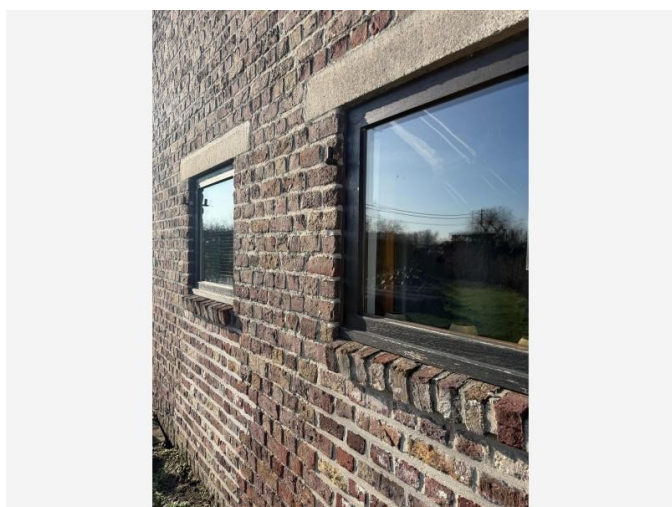
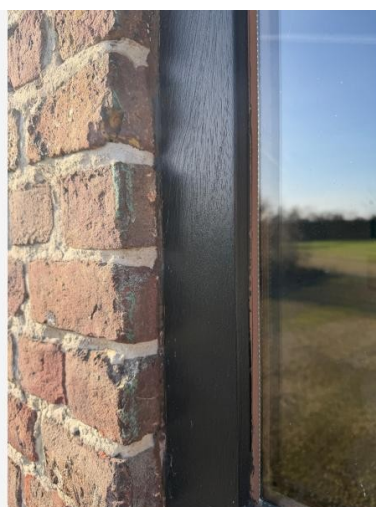
## Fiche 13: Mastiek - Stal

| Beschrijving | Notitie | Terug te vinden op plannen |
|---|---|---|
| Fiche 13: Mastiek - Stal | Er is geen asbestverdachte mastiek aanwezig. | - |

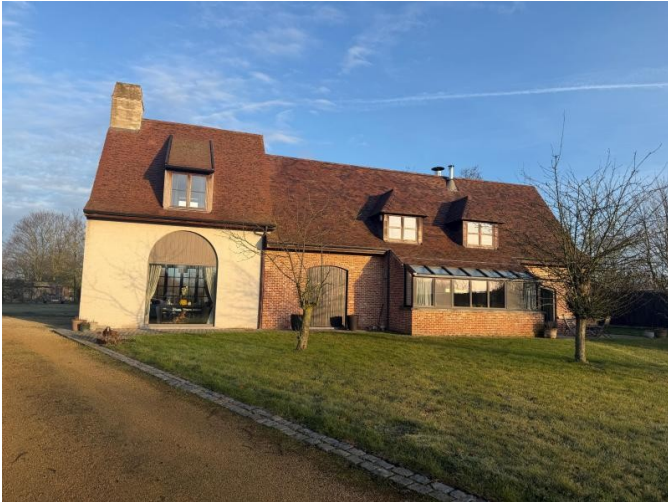
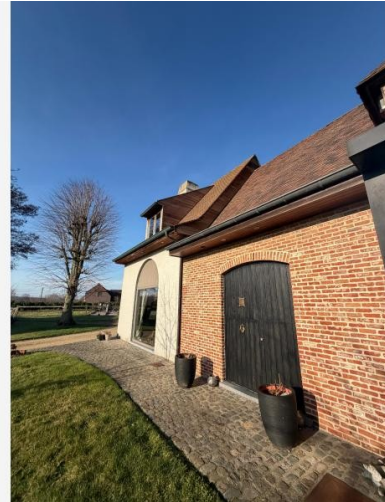
## Fiche 14: Dakbedekking - Huis

| Beschrijving | Notitie | Terug te vinden op plannen |
|---|---|---|
| Fiche 14: Dakbedekking - Huis | De dakbedekking is niet-asbestverdacht. | Plan 1.9: Plan dak |

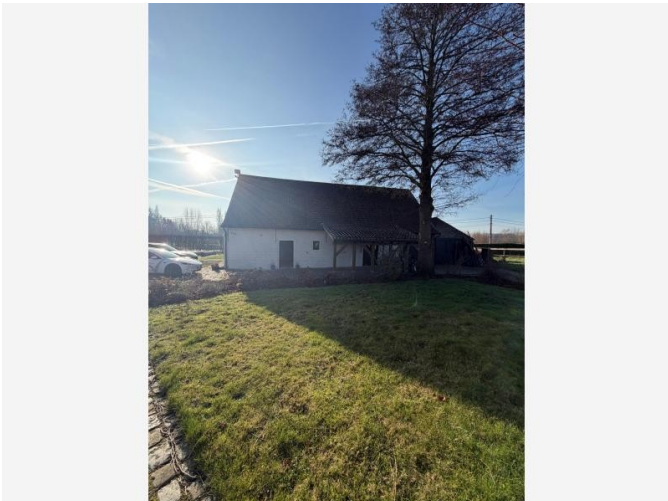
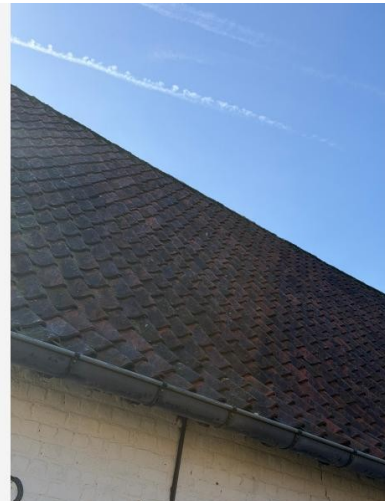
## Fiche 15: Dakbedekking - Stal

| Beschrijving | Notitie | Terug te vinden op plannen |
|---|---|---|
| Fiche 15: Dakbedekking - Stal | De dakbedekking is niet-asbestverdacht. | Plan 2.4: Plan dak |
