# Asbestinventarisatetest

Zomerstraat 3, 9270 Laarne

Attestnummer : 20260212-000286.000

Uitgegeven op : 12.02.2026

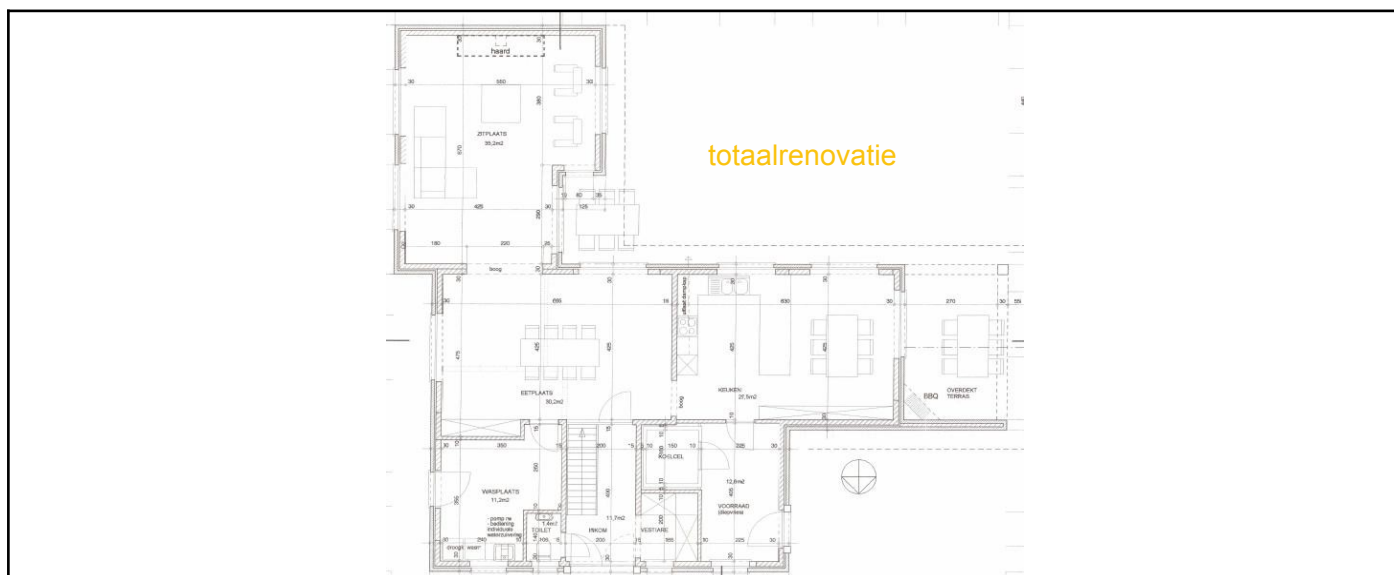
# Plan 1.1: Gelijkvloers

Tijdens de inspectie werd vastgesteld dat het pand volledig gestript en grondig gerenoveerd werd. Op basis van de visuele inspectie, aangeleverde documenten en beschikbare informatie op het moment van de rondgang, zijn er geen aanwijzingen gevonden voor de aanwezigheid van asbesthoudende materialen.

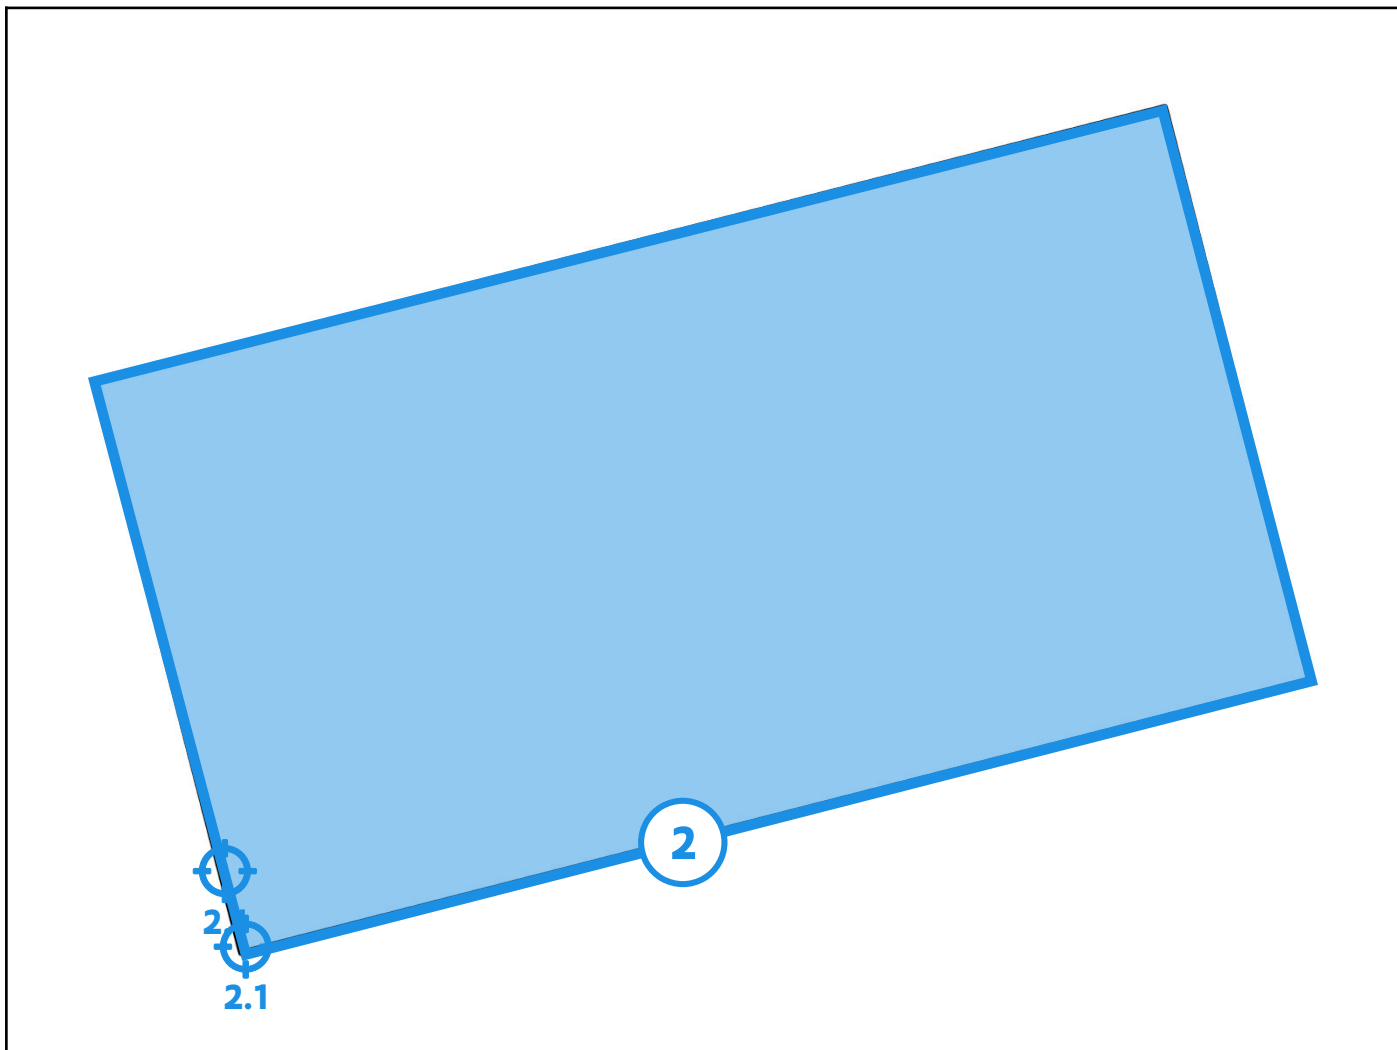
## Plan 4.1: Stallen plan

Beschrijving	Type	Actie
2. Dak in golfplaten (stallen)	Geen asbest	-
2.1 Code: SN01	Mengmonster	-

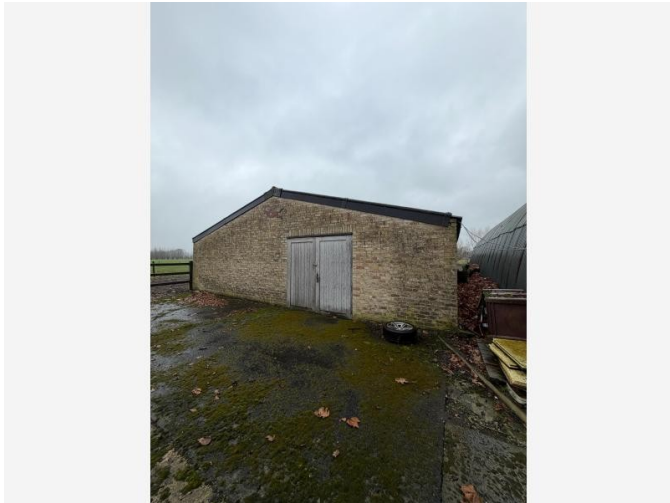
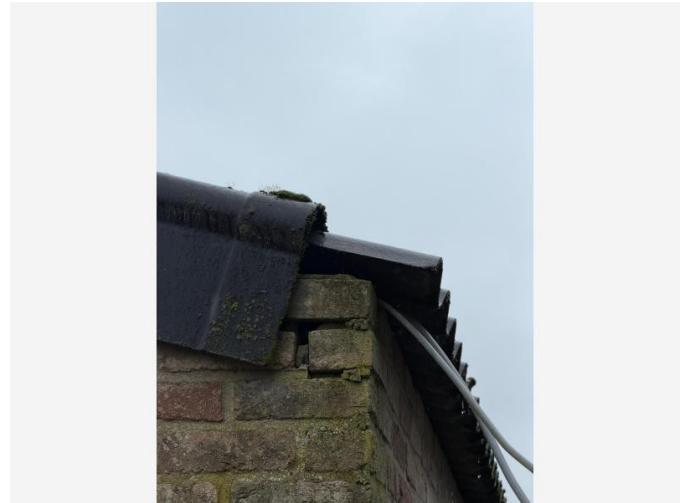
## Fiche 2: Dak in golfplaten (stallen)

Geen asbest

#	Type	Referentie	Resultaat
2.1	Mengmonster	SN01	Geen asbest

<b>Beschrijving</b>	Dak in golfplaten (stallen)
<b>Omgeving</b>	Grenst aan binnen- en buitenlucht
<b>Primaire drager</b>	Schuin dak
<b>Bindmiddel van materiaal</b>	Cement
<b>Gebondenheid op basis van bindmiddel</b>	Hecht
<b>Hoeveelheid (oppervlakte - aantal)</b>	<ul style="list-style-type: none"><li>• 225,00 m<sup>2</sup> - 1 stuk</li></ul>
<b>Totale oppervlakte</b>	225,00 m <sup>2</sup>
<b>Identificatiemethode</b>	Een monstername door de asbestdeskundige met laboanalyse door een asbestlabo.
<b>Destructieve handeling voor identificatie</b>	Nee
<b>Opmerking</b>	De hoeveelheid is een zo nauwkeurig mogelijke opmeting, waar evenwel kleine afwijkingen op mogelijk zijn.

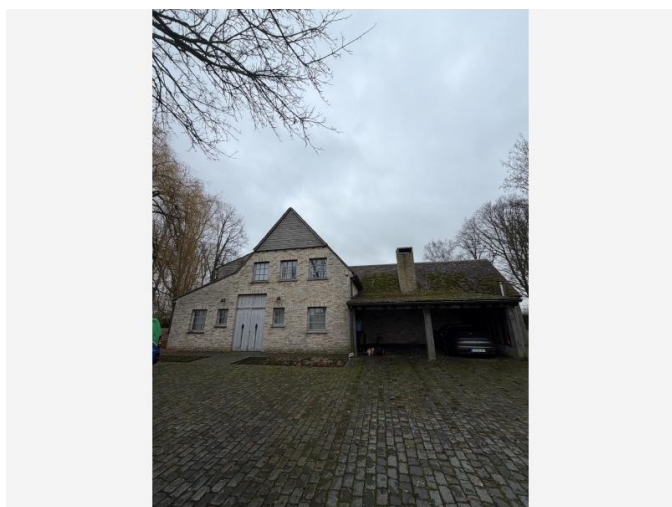
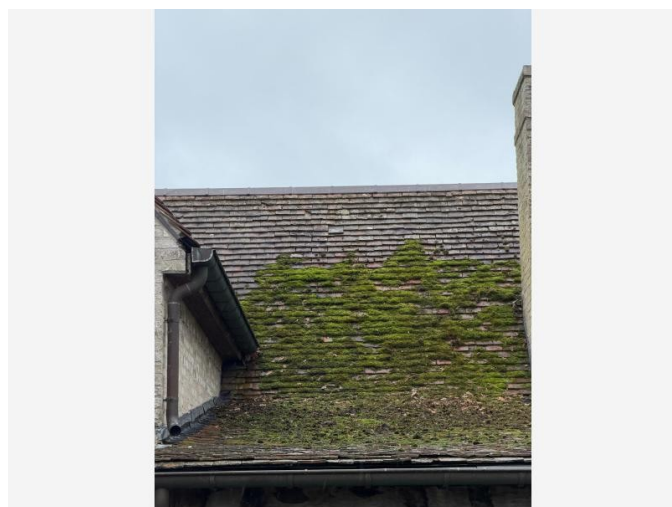
### Fiche 3: Dakbedekking

Beschrijving	Notitie	Terug te vinden op plannen
Fiche 3: Dakbedekking	Het dak bestaat uit pannen. Deze zijn niet asbestverdacht	Plan 1.4: Woning plan bovenaanzicht
