Asbestinventarisatetest

Belgiëlaan 73, 9051 Gent

Attestnummer : 20260409-000374.000

Uitgegeven op : 09.04.2026

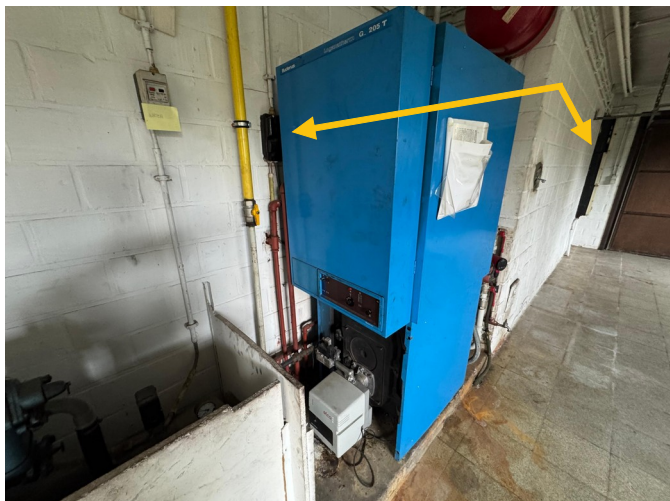
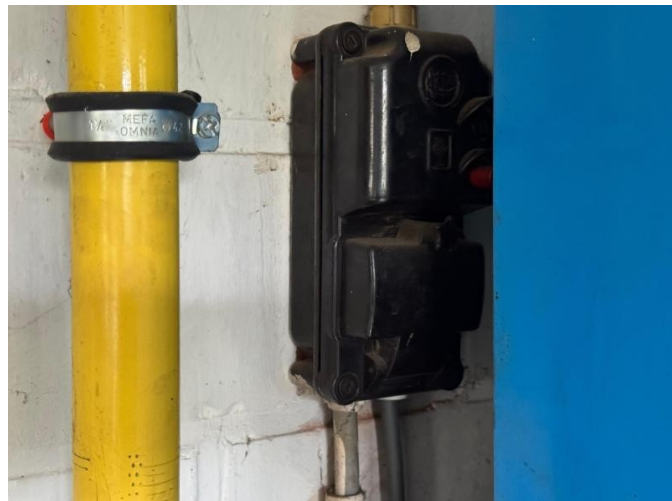
Fiche 1: Fenolhars / Bakeliet (hoofdgebouw/stookruimte)

Eindbeoordeling materiaalrisico	Verhoogd materiaalrisico en/of verhoogde kans op vezelvrijgave
---------------------------------	--

Gebondenheid	Categorie 1: hechtgebonden in oorsprong
Asbestsoort (vezeltype)	Crocidoliet aanwezig
Asbestconcentratie	Laag (< 50%)
Afschermingsgraad van het gehele materiaal	Geheel of deels vrij aan de binnenlucht, maar geen contact met binnenluchtstromen
Toestand van het materiaal	Licht beschadigd, licht verweerd. Intacte calciumsilicaatplaat of materiaal met categorie 3-gebondenheid

Beschrijving	Fenolhars / Bakeliet (hoofdgebouw/stookruimte)
Omgeving	Binnen
Primaire drager	Communicatie en elektrische infrastructuur en uitrusting
Asbestmateriaal	Plaat, paneel, tablet - Type Bakeliet
Bindmiddel van asbestmateriaal	Kunststof of -hars
Gebondenheid op basis van bindmiddel	Hecht
Hoeveelheid (oppervlakte - dikte - aantal)	<ul style="list-style-type: none">• 0,40 m² - 0,25 cm - 1 stuk
Totaal volume	0,001 m ³
Eenvoudig bereikbaar	Ja
Bevestigingswijze	<ul style="list-style-type: none">• Geschroefd
Identificatiemethode	<p>De asbestdeskundige beoordeelt het materiaal als asbestverdacht en dus asbesthoudend, en dit zonder monstername.</p> <p>Motivatie: De monstername brengt andere schade aan dan schade die inherent is aan de monstername.</p>
Destructieve handeling voor identificatie	Nee
Opmerking	Elke in het asbestattest vermelde hoeveelheid - oppervlakte - afmeting - gewicht is een raming.

Verwijderen

- Verwijder dit asbestmateriaal zo snel mogelijk. Volg de toestand goed op.
- Voer bijkomende staalname(s) uit.
- Asbestverdacht materiaal conform het OVAM inspectieprotocol als asbesthoudend opgenomen in huidig attest. Uitsluitel met het oog op verwijdering of werkzaamheden kan worden verkregen door laboratoriumonderzoek. Zonder (extra) bemonstering dit materiaal beschouwen als asbesthoudend

Als geheel verwijderen.

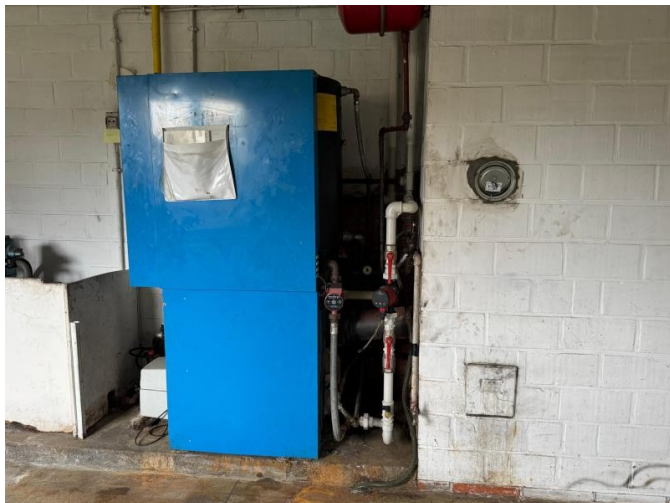
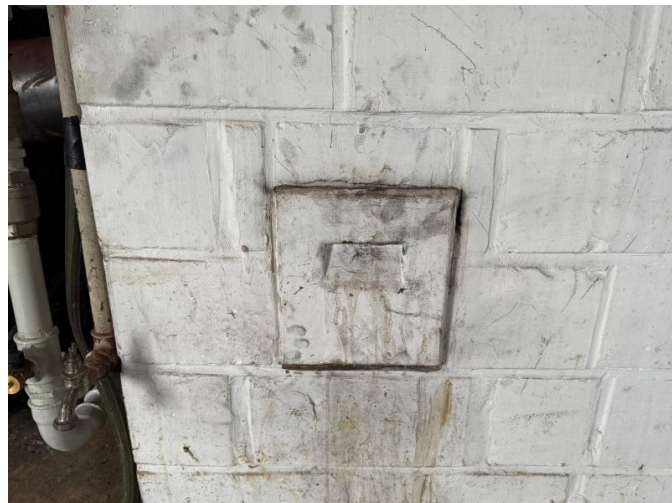
Fiche 2: Roetschuif / inspectieluik (hoofdgebouw/stookruimte)

Inspectieluik/roetschuif maakt deel uit van een gesloten verwarmingssysteem.

Verhoogd materiaalrisico en/of verhoogde kans op vezelvrijgave

Gebondenheid	Categorie 1: hechtgebonden in oorsprong
Asbestsoort (vezeltype)	Crocidoliet aanwezig
Asbestconcentratie	Laag (< 50%)
Afschermingsgraad van het gehele materiaal	Geheel of deels vrij aan de binnenlucht, maar geen contact met binnenluchtstromen
Toestand van het materiaal	Licht beschadigd, licht verweerd. Intacte calciumsilicaatplaat of materiaal met categorie 3-gebondenheid

#	Type	Referentie	Resultaat
2.1	Puntmonster	AHST5	Crocidoliet, Chrysotiel

Verwijderen

- Verwijder dit asbestmateriaal zo snel mogelijk. Volg de toestand goed op.

Alle voorzorgsmaatregelen opgenomen in deze wetgevingen dienen strikt nageleefd te worden zodat in alle gevallen de concentratie van 0,01 vezels per cm³ lucht (grenswaarde) niet wordt overschreden. Als geheel verwijderen.

De toestand van de asbesttoepassing dient ongewijzigd te blijven bij/na verwijdering nl. niet beschadigen, gooien, breken, slijpen, kappen, ea. De toepassing moet men voor verwijdering steeds fixeren of bevochtigen. De toepassing niet breken en stofvorming vermijden.

Bij het reinigen van de schouw / onderhoud ketel dient er de nodige aandacht geschonken te worden aan het voorkomen van vezelverspreiding (harde borstels / stofzuiger).

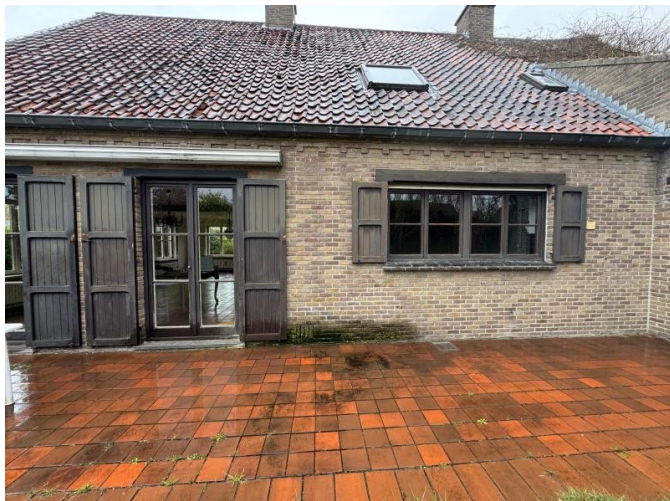
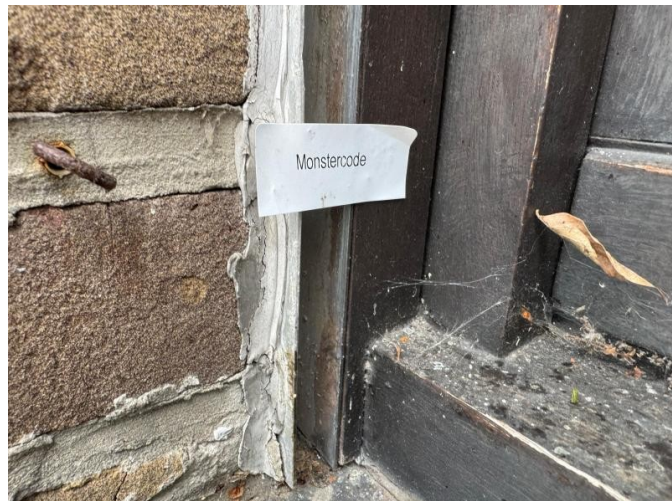
Fiche 3: Afdichtingsmateriaal schrijnwerk (hoofdgebouw)

Eindbeoordeling materiaalrisico	Laag materiaalrisico en/of verlaagde kans op vezelvrijgave
---------------------------------	--

Gebondenheid	Categorie 1: hechtgebonden in oorsprong
Asbestsoort (vezeltype)	Alleen chrysotiel aanwezig
Asbestconcentratie	Laag (< 50%)
Afschermingsgraad van het gehele materiaal	Geheel of deels vrij aan de buitenlucht, maar geen contact met binnenlucht
Toestand van het materiaal	Licht beschadigd, licht verweerd. Intacte calciumsilicaatplaat of materiaal met categorie 3-gebondenheid

#	Type	Referentie	Resultaat
3.1	Puntmonster	AHST6	Chrysotiel

Zorgvuldig beheren

- Zorg voor een veilig beheer. Vermijd het beschadigen van het asbestmateriaal. Controleer de toestand jaarlijks op wijzigingen.

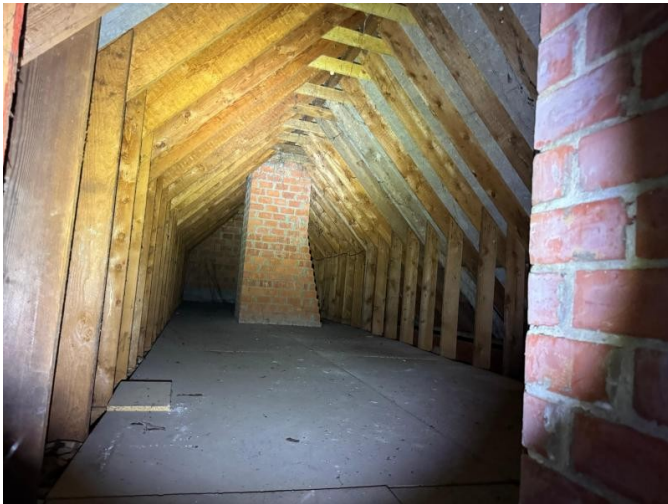
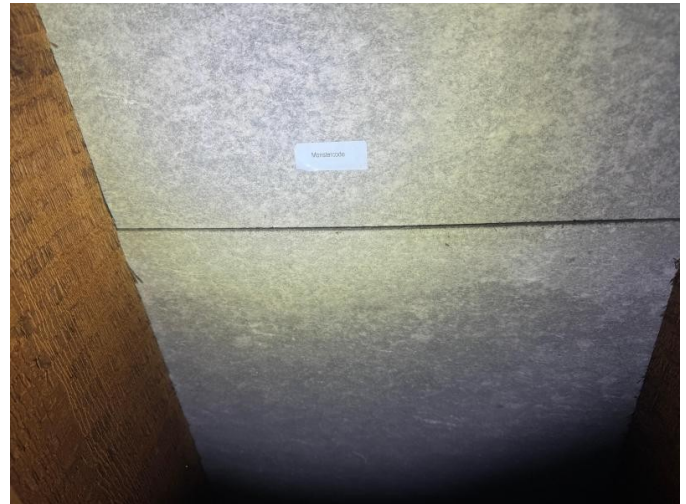
Fiche 4: Onderdak (hoofdgebouw/onderdakplaat type vezelcement menuiserie)

Eindbeoordeling materiaalrisico	Laag materiaalrisico en/of verlaagde kans op vezelvrijgave
---------------------------------	--

Gebondenheid	Categorie 1: hechtgebonden in oorsprong
Asbestsoort (vezeltype)	Alleen chrysotiel aanwezig
Asbestconcentratie	Laag (< 50%)
Afschermingsgraad van het gehele materiaal	Geheel of deels vrij aan de binnenlucht, maar geen contact met binnenluchtstromen
Toestand van het materiaal	Licht beschadigd, licht verweerd. Intacte calciumsilicaatplaat of materiaal met categorie 3-gebondenheid

#	Type	Referentie	Resultaat
4.1	Puntmonster	AHST3	Chrysotiel

Beschrijving	Onderdak (hoofdgebouw/onderdakplaat type vezelcement menuiserite)
Omgeving	Grenst aan binnen- en buitenlucht
Primaire drager	Schuin dak
Asbestmateriaal	Plaat, paneel, tablet - Type Menuiserite
Bindmiddel van asbestmateriaal	Cement
Gebondenheid op basis van bindmiddel	Hecht
Hoeveelheid (oppervlakte - dikte - aantal)	<ul style="list-style-type: none"> • 170,00 m² - 0,30 cm - 1 stuk
Totaal volume	0,51 m ³
Eenvoudig bereikbaar	<p>Nee</p> <ul style="list-style-type: none"> • Het asbestmateriaal is bedekt (uitgezonderd laag verf, coating, behang, kunststof, textiel) en het wegnemen van het bedekkende materiaal kan niet zonder het bedekkende materiaal te beschadigen.
Bevestigingswijze	<ul style="list-style-type: none"> • Genageld, geniet
Identificatiemethode	Een monstername door de asbestdeskundige met laboanalyse door een asbestlabo.
Destructieve handeling voor identificatie	Nee
Opmerking	<p>Elke in het asbestattest vermelde hoeveelheid - oppervlakte - type - gewicht is een raming.</p> <p>Het onderdak is van binnenuit waarneembaar behoudens ter hoogte van de dakkapellen.</p> <p>De waarneembare onderdakplaten vertonen visueel geen verschillen in type of kleur - gelet op deze homogeniteit wordt het conform het OVAM inspectieprotocol genomen puntstaal als representatief beschouwd voor het volledige onderdak.</p>

Zorgvuldig beheren

- Zorg voor een veilig beheer en verwijder dit asbestmateriaal wanneer het bij werken eenvoudig bereikbaar wordt. Controleer de toestand jaarlijks op wijzigingen.

Verwijdering van bovenaf

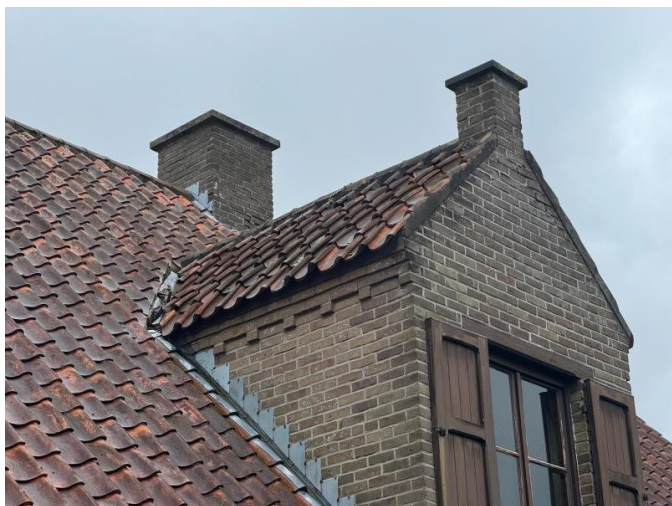
Tijdelijke beperking

Reden: Het te onderzoeken materiaal situeert zich hoger dan 3,50 m te rekenen vanaf een veilige ondergrond

Uitleg van de asbestdeskundige: De materialen onder de dakbedekking van de dakkapel kon niet worden waargenomen.

Het is waarschijnlijk dat zich hier dezelfde onderdakplaten bevinden als de rest van het dak, hier rekening mee houden.

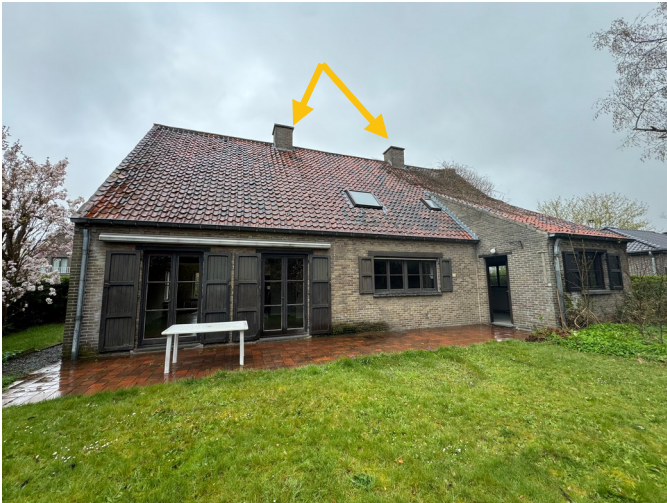
Tijdelijke beperking

Reden: Het te onderzoeken materiaal situeert zich hoger dan 3,50 m te rekenen vanaf een veilige ondergrond

Uitleg van de asbestdeskundige: Ter hoogte van de bovenzijde en de binnenzijde van de schoorsteen kunnen niet waarneembare asbesttoepassingen aanwezig zijn (inzonderheid asbesthoudend rookgaskanaal). Er is geen mogelijkheid om de volledige waarneming uit te voeren (vanop een veilige ondergrond met een maximale hoogte van 3.5 meter zoals opgenomen in de wetgeving). Geen waarneembare rookgaskanalen. Indien bij werkzaamheden en/of verwijdering blijkt dat er een rookgaskanaal aanwezig is, dan is het opportuun deze als asbestverdacht te beschouwen en deze te bemonsteren.

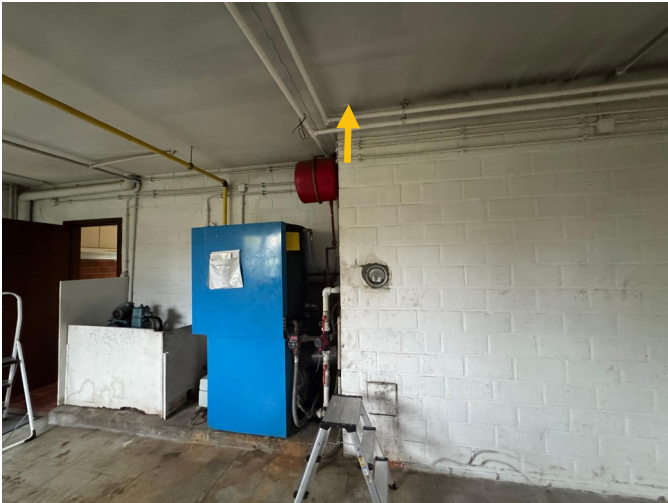
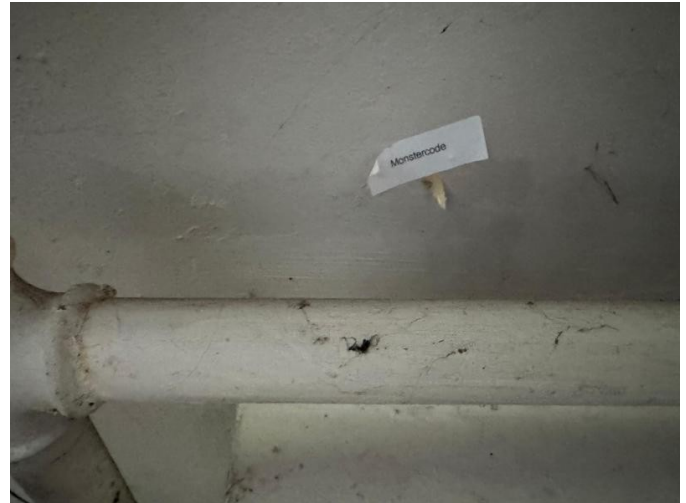
Geen asbest

#	Type	Referentie	Resultaat
8.1	Mengmonster	AHST2	Geen asbest

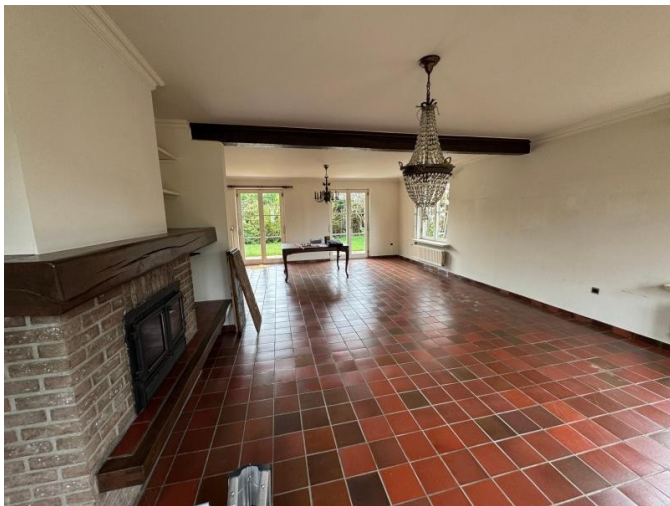
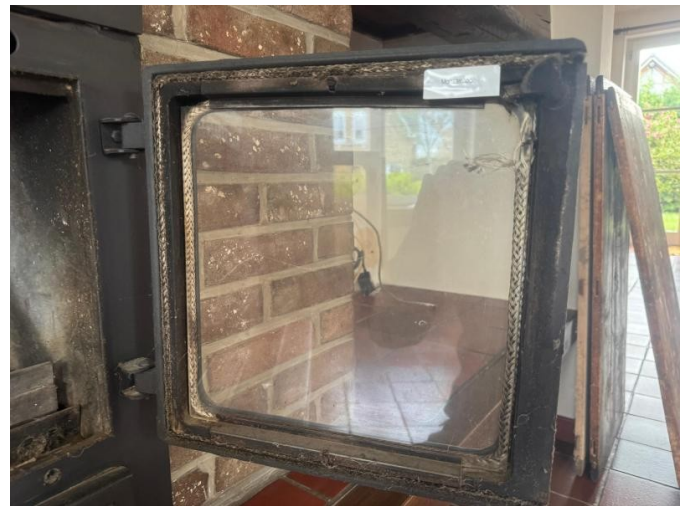
Geen asbest

#	Type	Referentie	Resultaat
9.1	Puntmonster	AHST4	Geen asbest

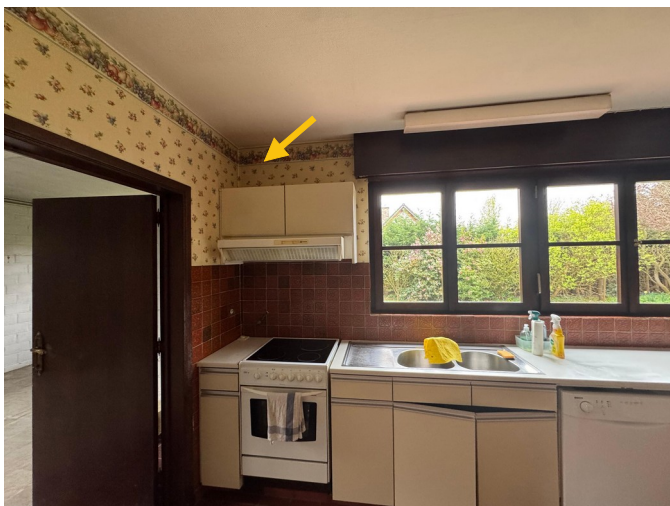
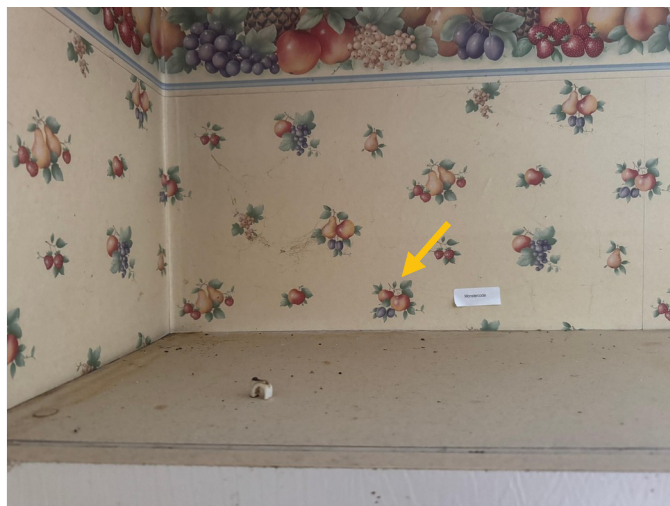
Fiche 10: Muurpleister (hoofdgebouw)

Geen asbest
