# Asbestinventarisatetest

Vierboomstraat 2A, 9850 Deinze

Attestnummer : 20251230-000196.000

Uitgegeven op : 30.12.2025

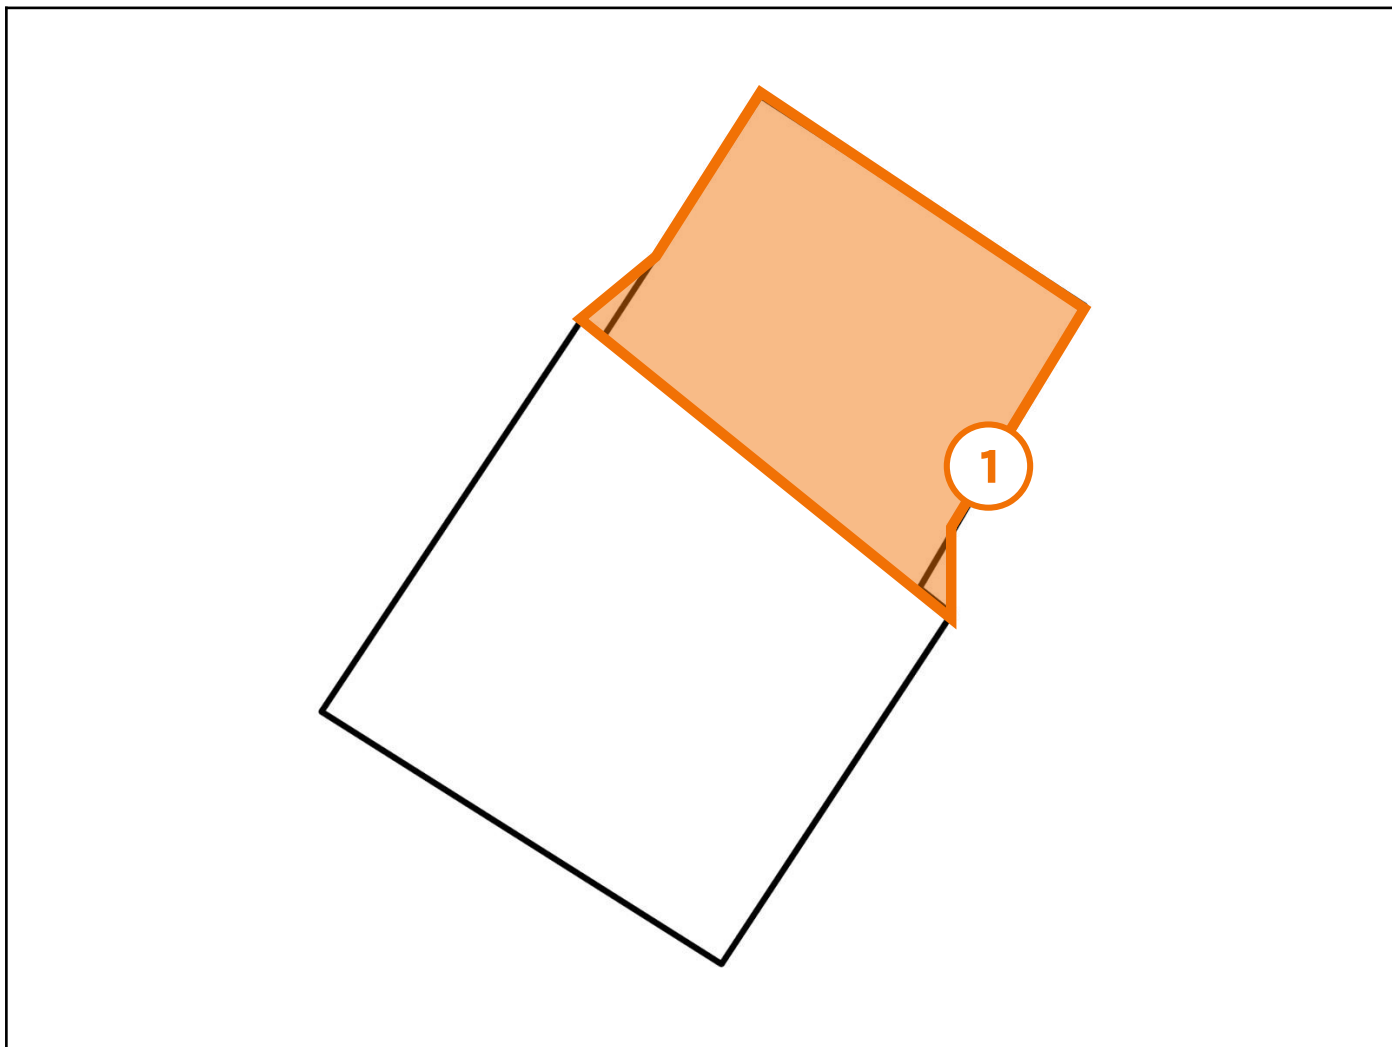
## Plan 3.1: Tuinhuis plan

Beschrijving	Type	Actie
1. Dak in golfplaten (cement)	Asbestmateriaal	<a href="#">Verwijderen</a>

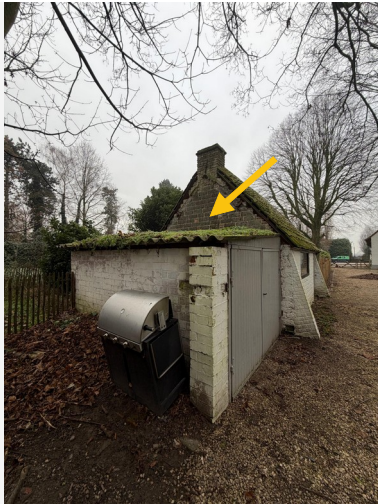
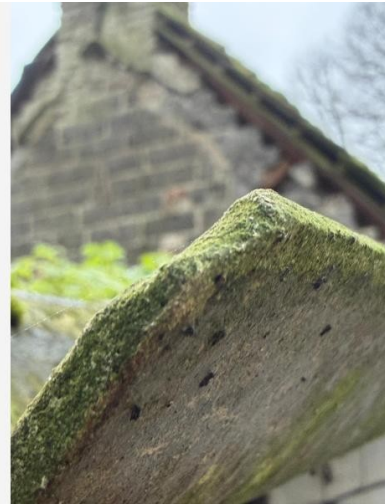
Het asbestmateriaal valt onder de mijlpaal van 2034.

Eindbeoordeling materiaalrisico	Verhoogd materiaalrisico en/of verhoogde kans op vezelvrijgave
---------------------------------	--

Gebondenheid	Categorie 1: hechtgebonden in oorsprong
Asbestsoort (vezeltype)	Crocidoliet aanwezig
Asbestconcentratie	Laag (< 50%)
Afschermingsgraad van het gehele materiaal	Geheel of deels vrij aan de buitenlucht
Toestand van het materiaal	Matig beschadigd, matig verweerd

Beschrijving	Dak in golfplaten (cement)
Omgeving	Buiten
Primaire drager	Schuin dak
Asbestmateriaal	Dak- en gevelbekleding - Golfplaat
Bindmiddel van asbestmateriaal	Cement
Gebondenheid op basis van bindmiddel	Hecht
Hoeveelheid (oppervlakte - aantal)	<ul style="list-style-type: none"><li>• 5,00 m<sup>2</sup> - 1 stuk</li></ul>
Totale oppervlakte	5,00 m <sup>2</sup>
Eenvoudig bereikbaar	Ja
Bevestigingswijze	<ul style="list-style-type: none"><li>• Geklemd</li><li>• Geschroefd</li></ul>
Identificatiemethode	De asbestdeskundige beoordeelt het materiaal als asbesthoudend, en dit zonder monsternamen.
Destructieve handeling voor identificatie	Nee
Opmerking	De hoeveelheid is een zo nauwkeurig mogelijke opmeting, waar evenwel kleine afwijkingen op mogelijk zijn.

Verwijderen

- Zorg voor een veilig beheer. Vermijd het beschadigen van het asbestmateriaal. Controleer de toestand jaarlijks op wijzigingen.
- Hemelwater dat afspoelt van asbestcement daken of gevels kan asbestdeeltjes bevatten. Gebruik het enkel voor gesloten circuits (bv. spoelen toiletten). Reinig na het vervangen van het dak of de gevel de dakgoten en regenwaterput of -ton om asbesthoudend sediment of slib te verwijderen
- Voer bijkomende staalname(s) uit.

- Eenvoudige handelingen: mag via doe-het-zelf of door werknemer(s) met opleidingsattest eenvoudige handelingen  
Deze toepassing mag door een aannemer die over een opleidingsattest eenvoudige handelingen beschikt of door een particulier (doe-het-zelver), verwijderd worden indien er geen verhoogd risico op vrijgave van asbestvezels (max. concentratie 0,01 vezels/cm<sup>3</sup> - CODEX Art. VI.3-54) ontstaat en de toepassing voorafgaand wordt gefixeerd/bevochtigd. De individuele elementen moeten zonder machinale werktuigen (boormachine, slijpschijf, hogedrukreiniger, etc.) en zonder breken of gooien een voor een losgemaakt worden en dubbel en luchtdicht verpakt afgevoerd worden naar een erkend afvalpunt (recyclagepark). Daar moeten ze

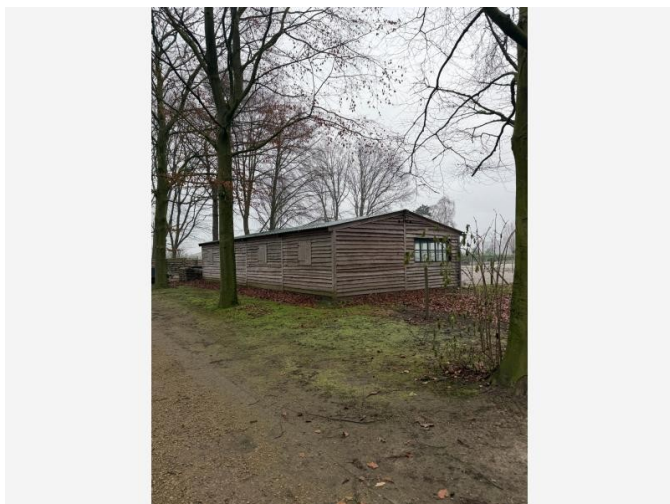
**Bouwjaar:** 2015

*Constructies gebouwd vanaf 2001 moeten niet onderzocht worden*

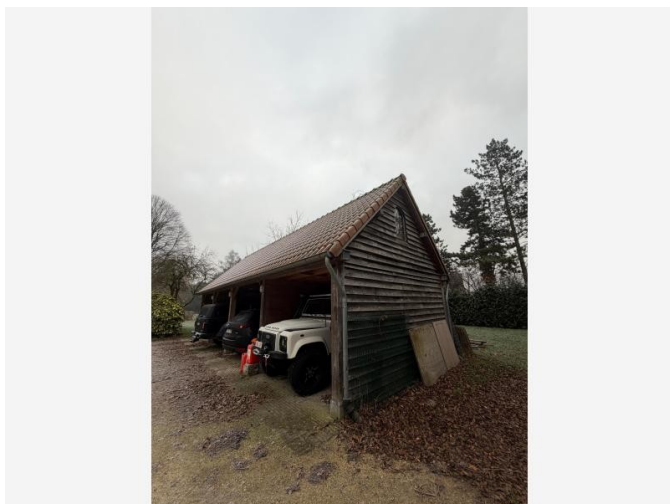
**Bouwjaar:** 2015

*Constructies gebouwd vanaf 2001 moeten niet onderzocht worden*

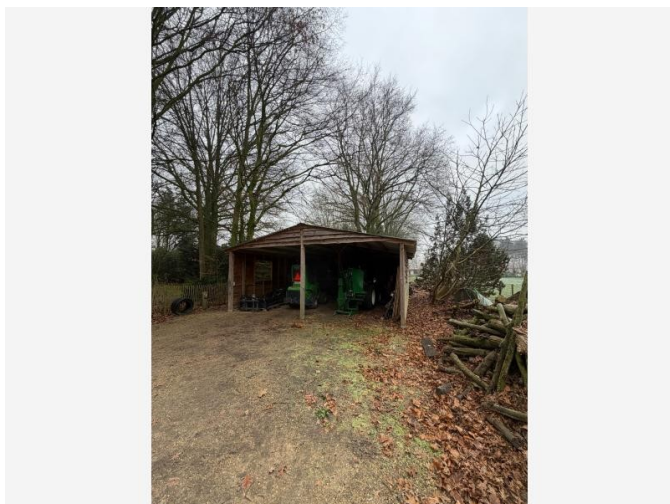
**Bouwjaar:** 2015

*Constructies gebouwd vanaf 2001 moeten niet onderzocht worden*

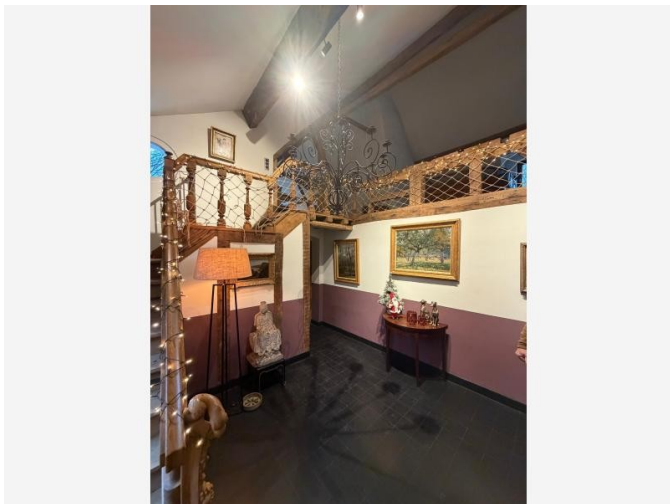
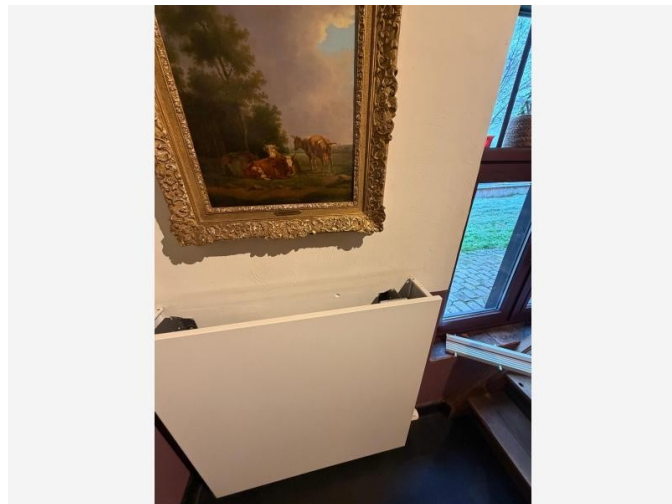
Geen asbest

#	Type	Referentie	Resultaat
7.1	Mengmonster	SN01	Geen asbest

<b>Beschrijving</b>	Pleisterwerk wanden
<b>Omgeving</b>	Binnen
<b>Primaire drager</b>	Binnenwand
<b>Bindmiddel van materiaal</b>	Gips - kalk
<b>Gebondenheid op basis van bindmiddel</b>	Niet-hechtgebonden
<b>Hoeveelheid (oppervlakte - dikte - aantal)</b>	• 500,00 m <sup>2</sup> - 0,50 cm - 1 stuk
<b>Totaal volume</b>	2,50 m <sup>3</sup>
<b>Identificatiemethode</b>	Een monstername door de asbestdeskundige met laboanalyse door een asbestlabo.
<b>Destructieve handeling voor identificatie</b>	Nee
<b>Opmerking</b>	De hoeveelheid is een zo nauwkeurig mogelijke opmeting, waar evenwel kleine afwijkingen op mogelijk zijn. In de gevallen waar dit praktisch mogelijk is, wordt staalname uitgevoerd conform het inspectieprotocol: in een droge ruimte zoals een slaapkamer of een leefruimte, in een verwarmde natte ruimte zoals een keuken of badkamer, in een traphal en in een stookruimte.
