# Asbestinventarisatetest

Parklaan 22A, 9932 Lievegem

Attestnummer : 20250520-000347.000

Uitgegeven op : 20.05.2025

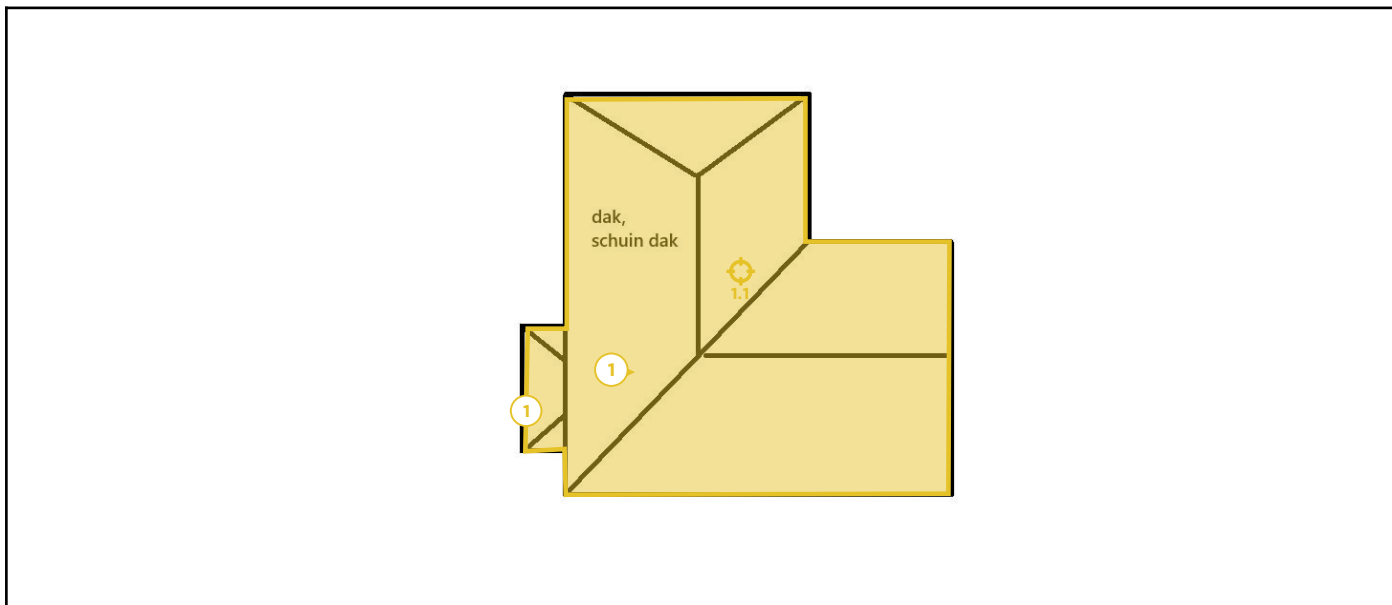
## Plan 1.6: Dak, schuin dak.

Beschrijving	Type	Actie
1. Onderdak type Menuiserite	Asbestmateriaal	Zorgvuldig beheren
1.1 Code: MM03	Puntmonster	-

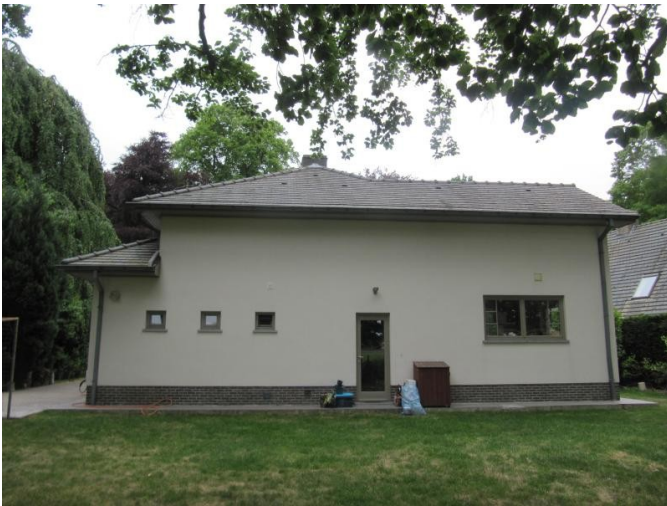
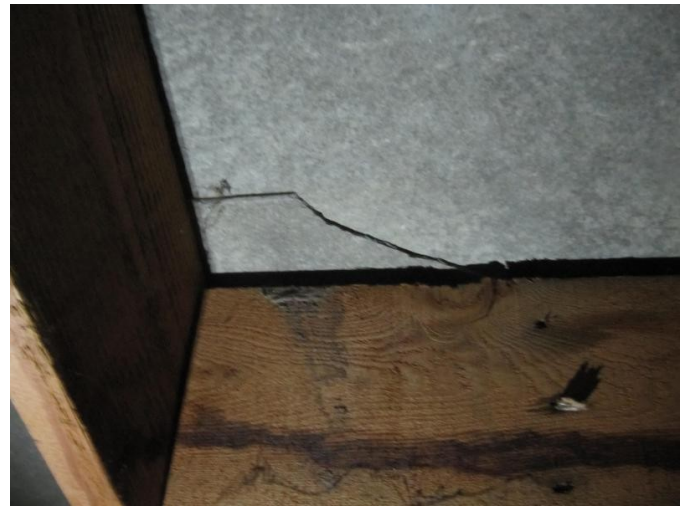
Het asbestmateriaal valt onder de mijlpaal van 2040.

Zorgvuldig beheren

Eindbeoordeling materiaalrisico

Zeer laag materiaalrisico en/of zeer lage kans op vezelvrijgave

Gebondenheid	Categorie 1: hechtgebonden in oorsprong
Asbestsoort (vezeltype)	Alleen chrysotiel
Asbestconcentratie	Laag (< 50%)
Afschermingsgraad van het gehele materiaal	Geheel of deels (ook) vrij aan de binnenlucht
Toestand van het materiaal	Onbeschadigd, niet verweerd

#	Type	Referentie	Resultaat
1.1	Puntmonster	MM03	Chrysotiel

Beschrijving	Onderdak type Menuiserite
Omgeving	Grenst aan binnen- en buitenlucht
Primaire drager	Schuin dak
Asbestmateriaal	Plaat, paneel, tablet - Type Menuiserite
Bindmiddel van asbestmateriaal	Cement
Gebondenheid op basis van bindmiddel	Hecht
Hoeveelheid (oppervlakte - dikte - aantal)	<ul style="list-style-type: none"><li>• 400,00 m<sup>2</sup> - 0,50 cm - 1 stuk</li></ul>
Totaal volume	2,00 m <sup>3</sup>
Eenvoudig bereikbaar	Nee <ul style="list-style-type: none"><li>• Het asbestmateriaal is bedekt (uitgezonderd laag verf, coating, behang, kunststof, textiel) en het wegnemen van het bedekkende materiaal kan niet zonder het bedekkende materiaal te beschadigen.</li></ul>
Bevestigingswijze	<ul style="list-style-type: none"><li>• Geklemd</li><li>• Genageld, geniet</li></ul>
Identificatiemethode	Vaststelling met monsternamen
Destructieve handeling voor identificatie	Nee
Opmerking	De hoeveelheid is een schatting en kan afwijken van de werkelijke toestand.

- Zorg voor een veilig beheer. Vermijd het beschadigen van het asbestmateriaal. Controleer de toestand jaarlijks op wijzigingen.

- Eenvoudige handelingen: mag via doe-het-zelf of door werknemer(s) met opleidingsattest eenvoudige handelingen  
Deze toepassing kan door een aannemer die over een opleidingsattest eenvoudige handelingen beschikt of door een particulier (doe-het-zelf), verwijderd worden indien er geen verhoogd risico op vrijgave van asbestvezels (max. concentratie 0,01 vezels/cm<sup>3</sup> - CODEX Art. VI.3-54) ontstaat en de toepassing voorafgaand wordt gefixeerd/bevochtigd; de individuele elementen zonder machinale werktuigen en zonder breken of gooien een voor een losgemaakt worden; en ten slotte in gesloten verpakking weggevoerd worden naar een erkend afvalpunt (recyclagepark).

In de zone mogen geen derden en/of minderjarigen aanwezig zijn en moet elke betrokken persoon steeds gepaste persoonlijke beschermingsmiddelen (P3-gelaatsmasker + handschoenen) dragen.

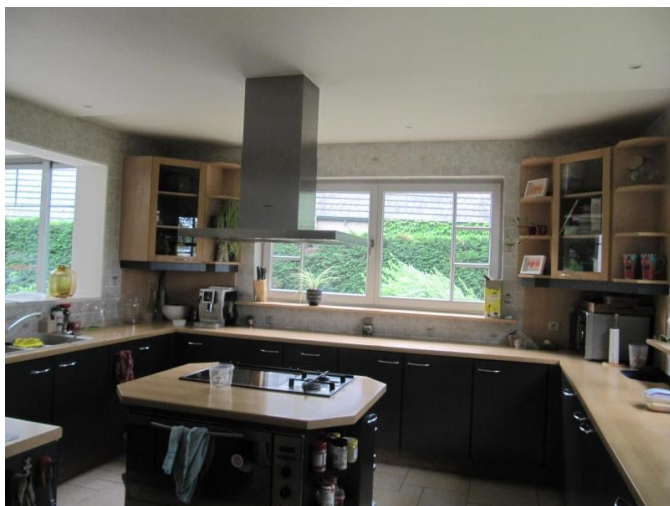
De plafonds werden afgewerkt met niet-asbestverdachte voorzetpanelen die inspectie van de bedekte structuur (opbouw, pleisterwerk) verhinderen.

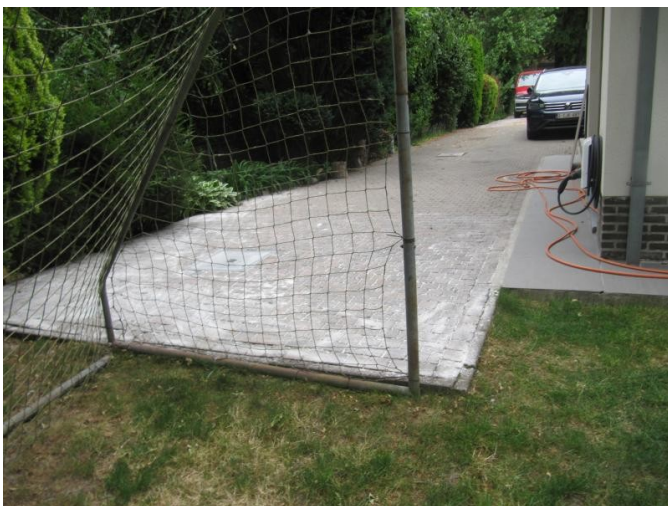
De oprit is aangelegd in betonklinker, onderliggende toevoerkanalen zijn niet waarneembaar.

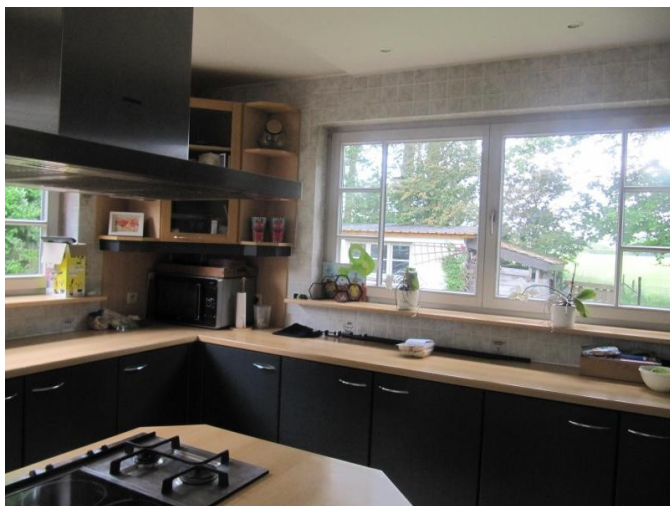
Binnenwanden en/of plafonds afgewerkt met een intacte laag faiencetegels zonder zichtbare beschadigingen. Inspectie van de onderliggende lijmlaag of tegels zelf is niet mogelijk zonder uitbreiding naar een destructief onderzoek.

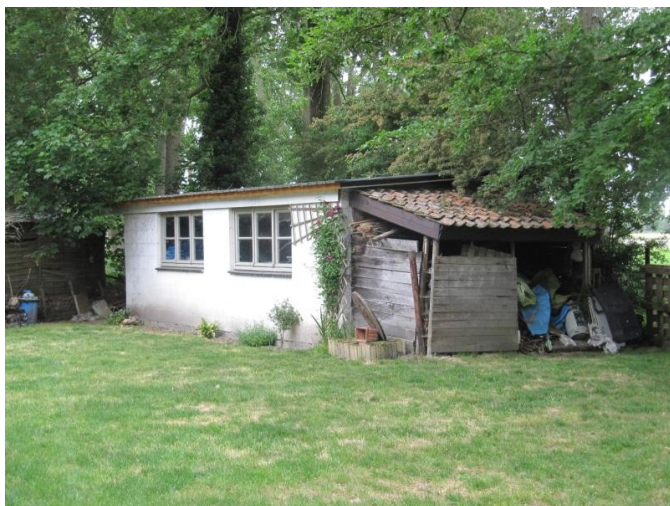
Dakbedekking bestaat uit sandwichpanelen van het type Kingspan of Ide.

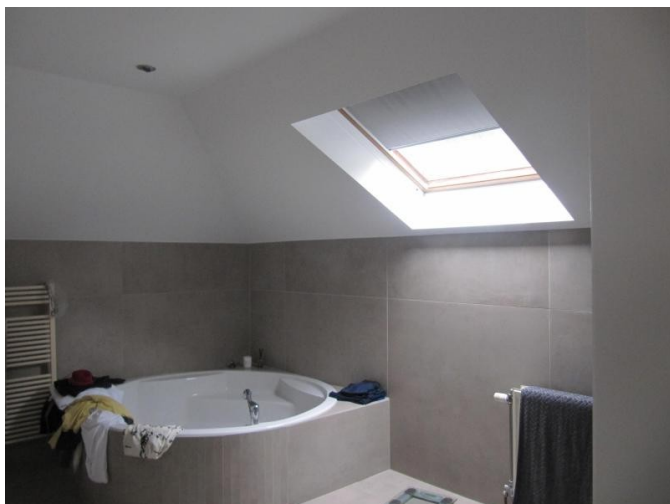
Binnenwanden en/of plafonds afgewerkt met een intacte laag faiencetegels zonder zichtbare beschadigingen. Inspectie van de onderliggende lijmlaag of tegels zelf is niet mogelijk zonder uitbreiding naar een destructief onderzoek.

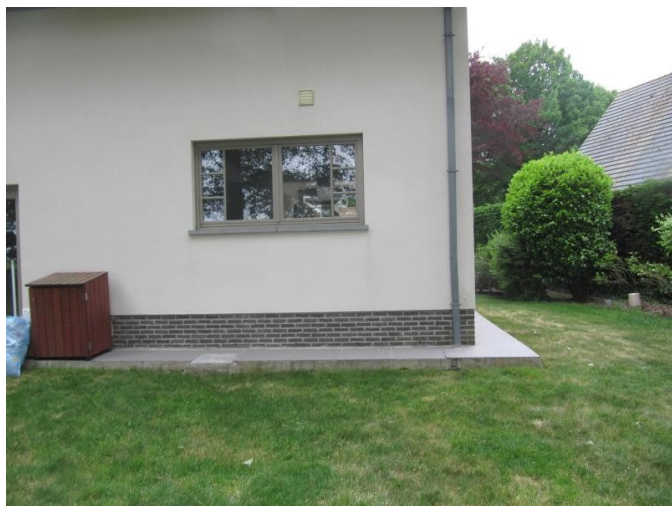
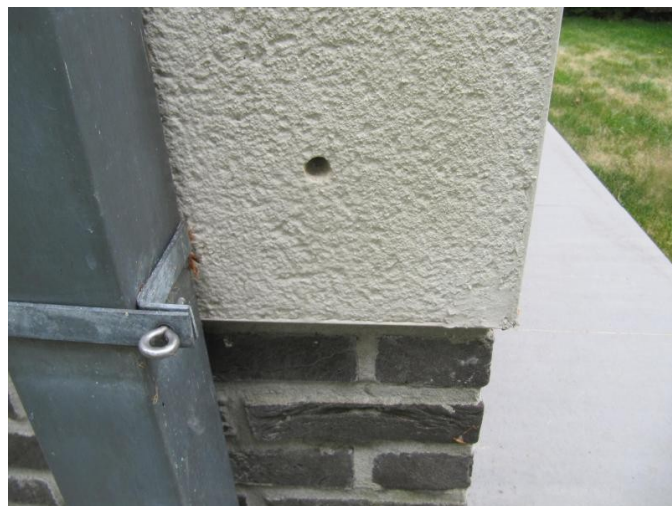
## Fiche 7: Crepi gevels

Geen asbest

#	Type	Referentie	Resultaat
7.1	Mengmonster	MM05	Geen asbest

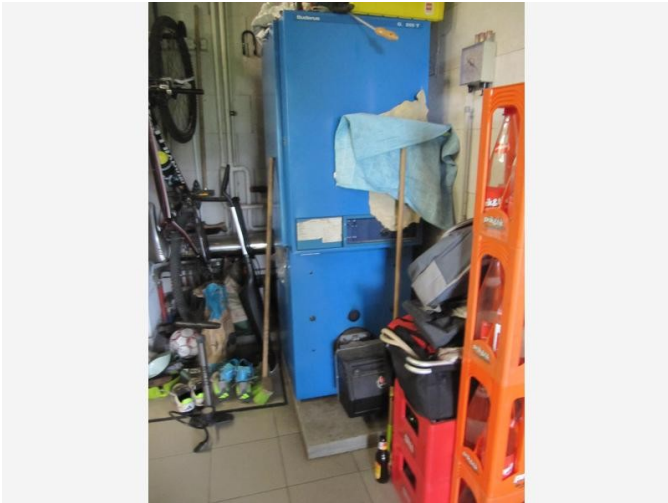
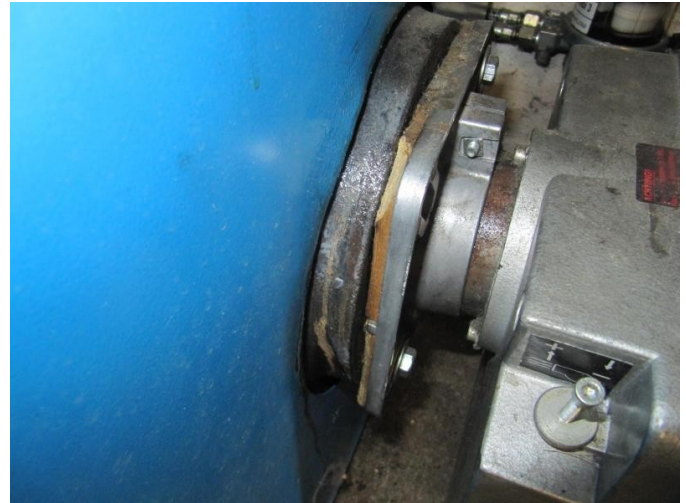
## Fiche 8: Pakking CV-ketel

Geen asbest

#	Type	Referentie	Resultaat
8.1	Puntmonster	MM04	Geen asbest

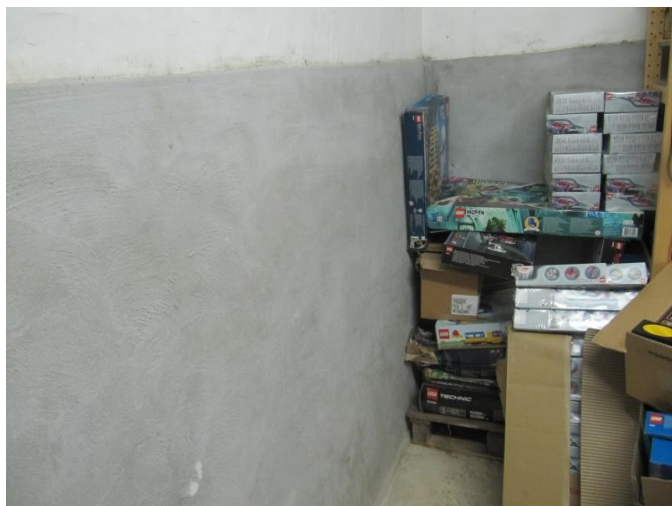
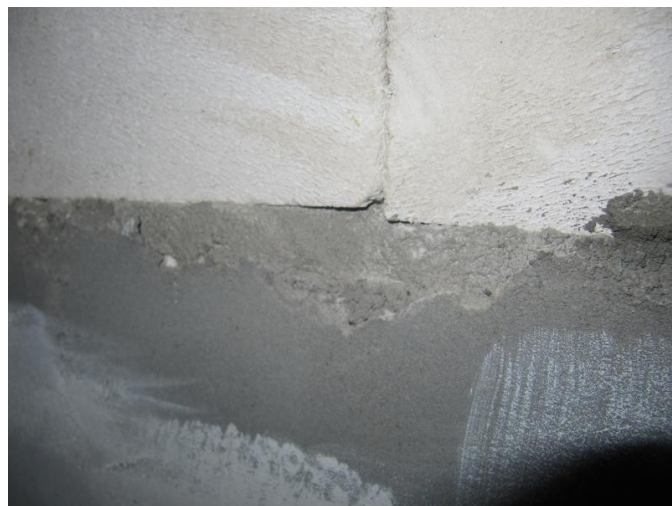
## Fiche 9: Cementen smeerlaag kelder

Geen asbest

#	Type	Referentie	Resultaat
9.1	Mengmonster	MM02	Geen asbest

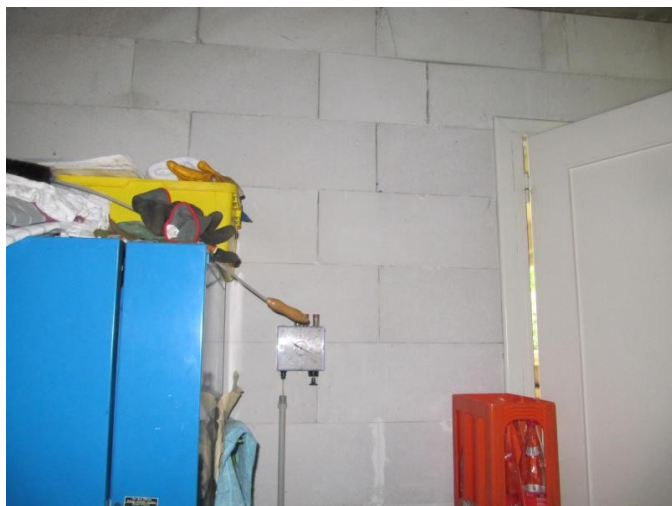
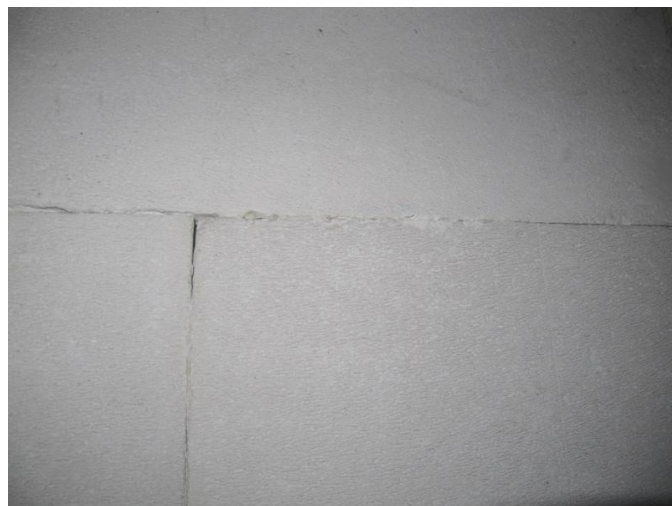
Geen asbest

#	Type	Referentie	Resultaat
10.1	Mengmonster	MM07	Geen asbest

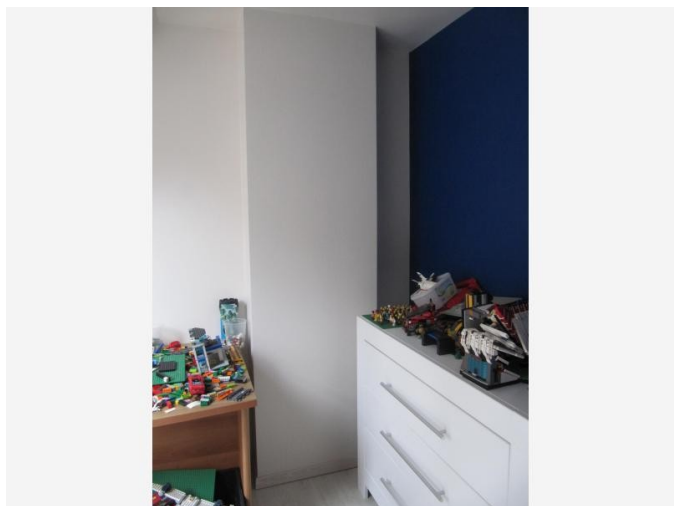
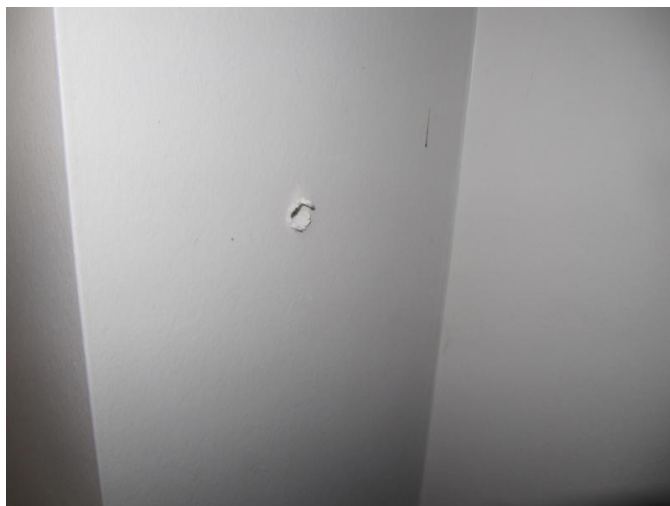
# Fiche 11: Pleisterwerk wanden

Geen asbest

#	Type	Referentie	Resultaat
11.1	Mengmonster	MM01	Geen asbest

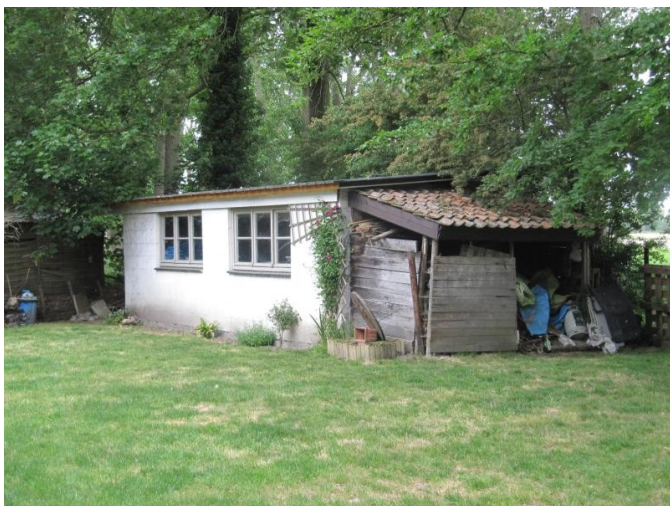
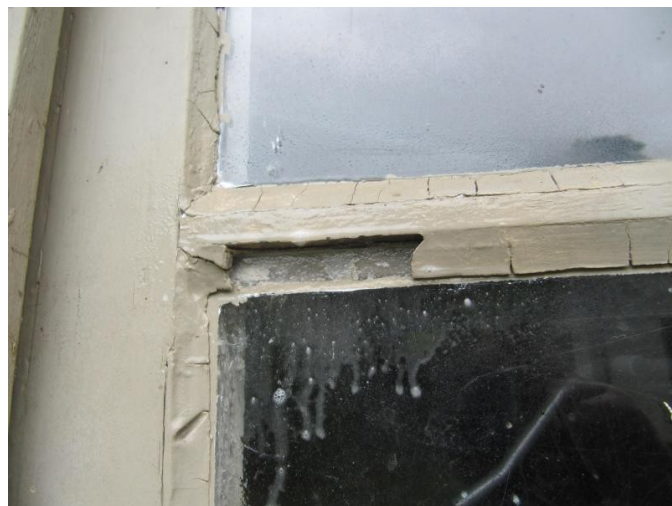
## Fiche 12: Mastiek garage

Geen asbest

#	Type	Referentie	Resultaat
12.1	Puntmonster	MM06	Geen asbest
