Asbestinventarisatetest

Magretstraat 35, 9080 Lochristi

Attestnummer : 20250928-000102.000

Uitgegeven op : 28.09.2025

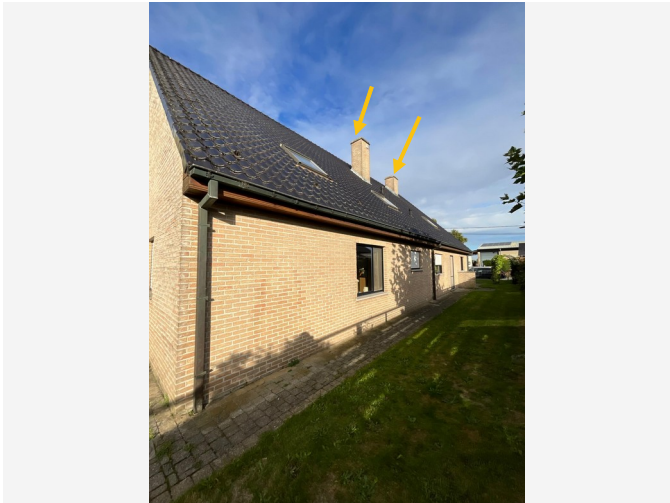
Situeringfoto

Tijdelijke beperking

Reden: Het te onderzoeken materiaal situeert zich hoger dan 3,50 m te rekenen vanaf een veilige ondergrond

Uitleg van de asbestdeskundige: Bij werken (dak of reiniging schouw) kan een stelling geplaatst worden, het is niet duidelijk of er asbestverdachte materialen aanwezig zijn in de schouw.

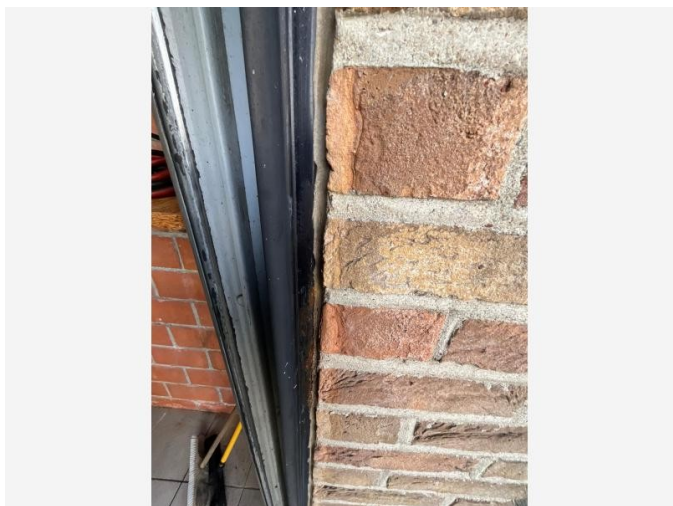
De gebruikte siliconen kit is niet asbestverdacht

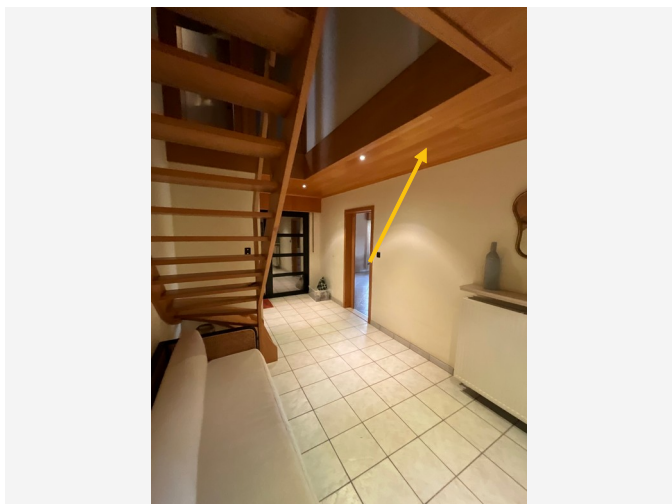
Alle plafonds zijn afgewerkt met valse plafonds in plaatmateriaal. Het is niet duidelijk of er pleisterwerk of ander verdacht asbestmateriaal aanwezig is achter deze valse plafonds, het is aangewezen om bijkomend onderzoek uit te voeren bij werken. Het plafond bestaat uit gipsplaten. Zonder destructieve handeling is het niet mogelijk om na te gaan of er asbesthoudende materialen aanwezig zijn achter de plafondafwerking. Als bij sloop of renovatie blijkt dat er boven dit plafond nog pleisterwerk aanwezig is, moet dit bemonsterd worden.

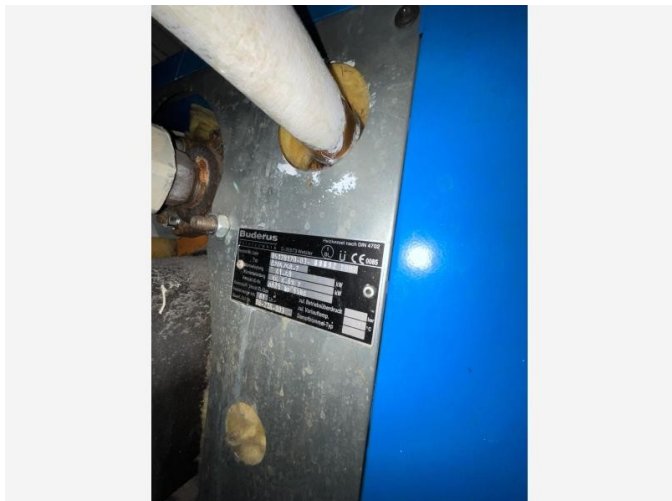
Fiche 4: HVAC-installatie: IAD bronnenboek: asbesthoudend (niet zichtbaar)

De cv ketel merk buderus werd opgezocht in het IAD Online bronnenboek asbest en is als niet/wel asbesthoudend beoordeeld. Bewijsdocument is opgeladen bij de bewijsstukken. Het exact materiaal wordt niet meegegeven, volgens het iad online aanwezig asbesthoudend materiaal kon niet visueel vastgesteld worden.

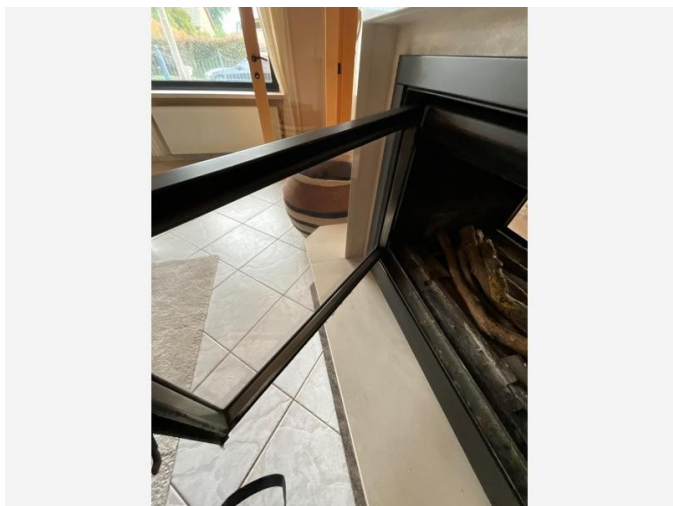
de koord werd visueel herkend als een synthetische koord en is niet asbesthoudend.

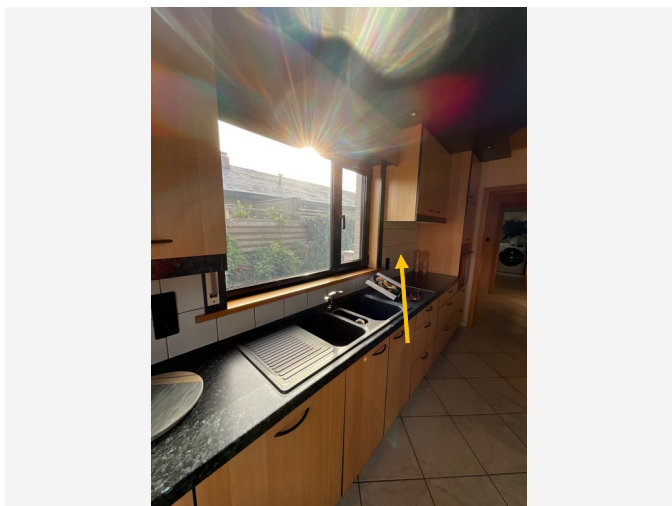
In het inspectieprotocol is een monsternamen van tegellijm verplicht om dit te identificeren als niet-asbesthoudend. Er waren geen facturen ter beschikking die bevestigen dat de tegels na 2001 waren geplaatst. Er waren geen bestaande beschadigingen aan de wandtegels om de lijm voldoende te kunnen inspecteren. Om dit af te toetsen is het aangewezen om bij eventuele renovatiewerken aan de tegels verder onderzoek/staalname te laten uitvoeren ter controle.

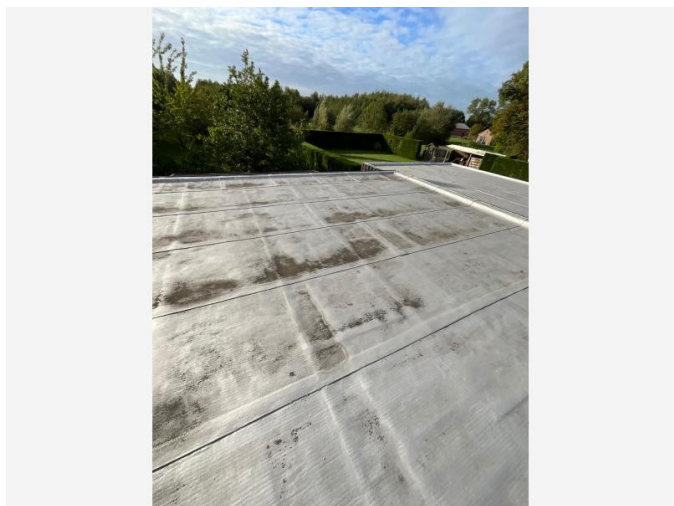
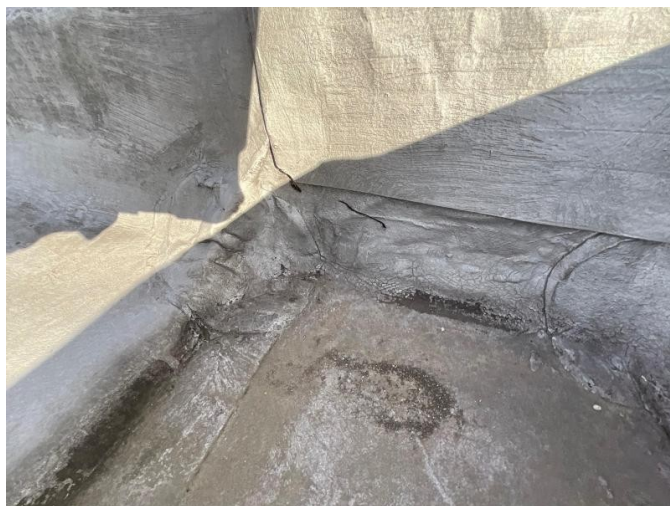
Fiche 7: Roofing (met staalname)

Geen asbest

#	Type	Referentie	Resultaat
7.1	Puntmonster	03	Geen asbest

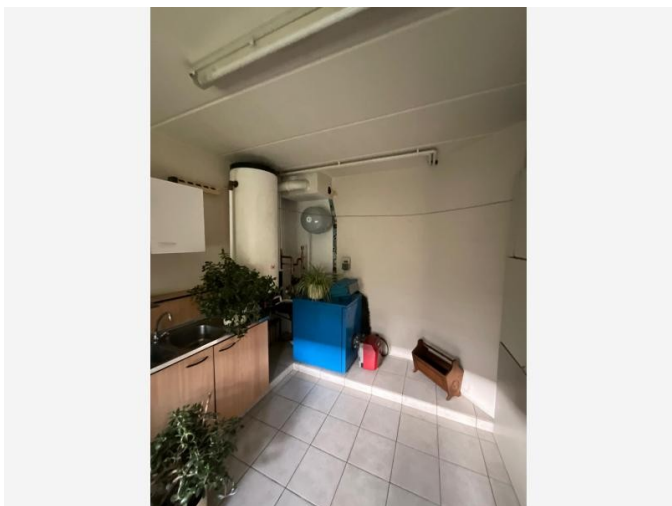
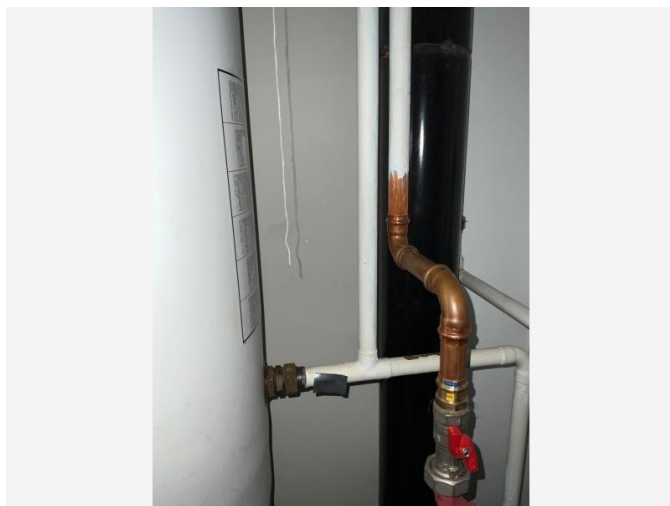
Geen asbest

#	Type	Referentie	Resultaat
8.1	Mengmonster	01	Geen asbest

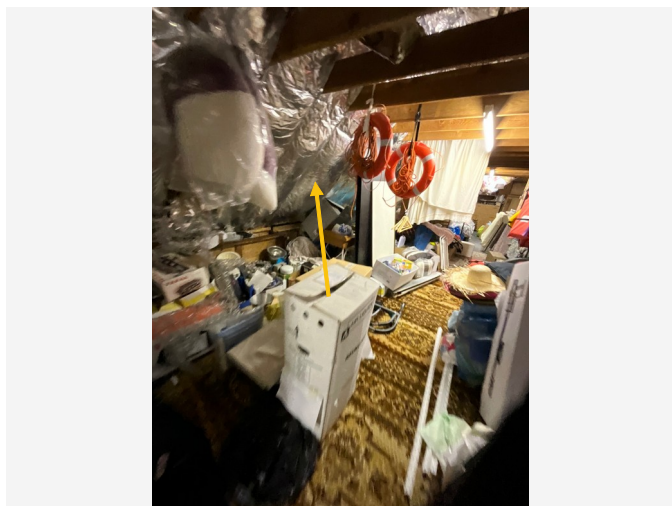
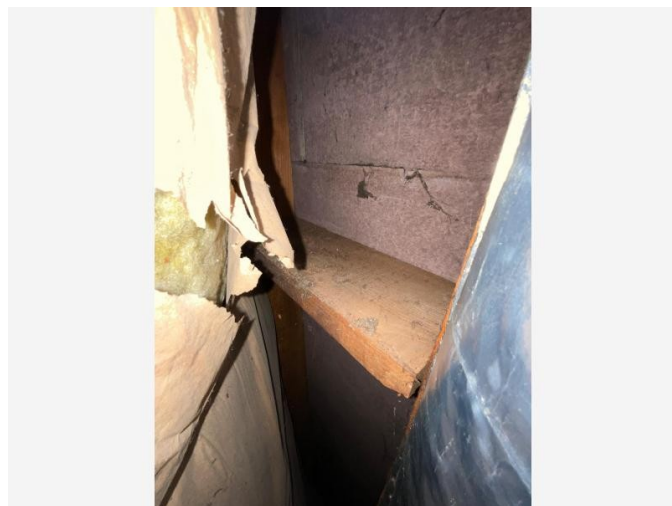
Geen asbest

#	Type	Referentie	Resultaat
9.1	Puntmonster	02	Geen asbest
