# Asbestinventarisatetest

Spoorweglaan 22, 9840 Nazareth-De Pinte

Attestnummer : 20250513-000003.000

Uitgegeven op : 13.05.2025

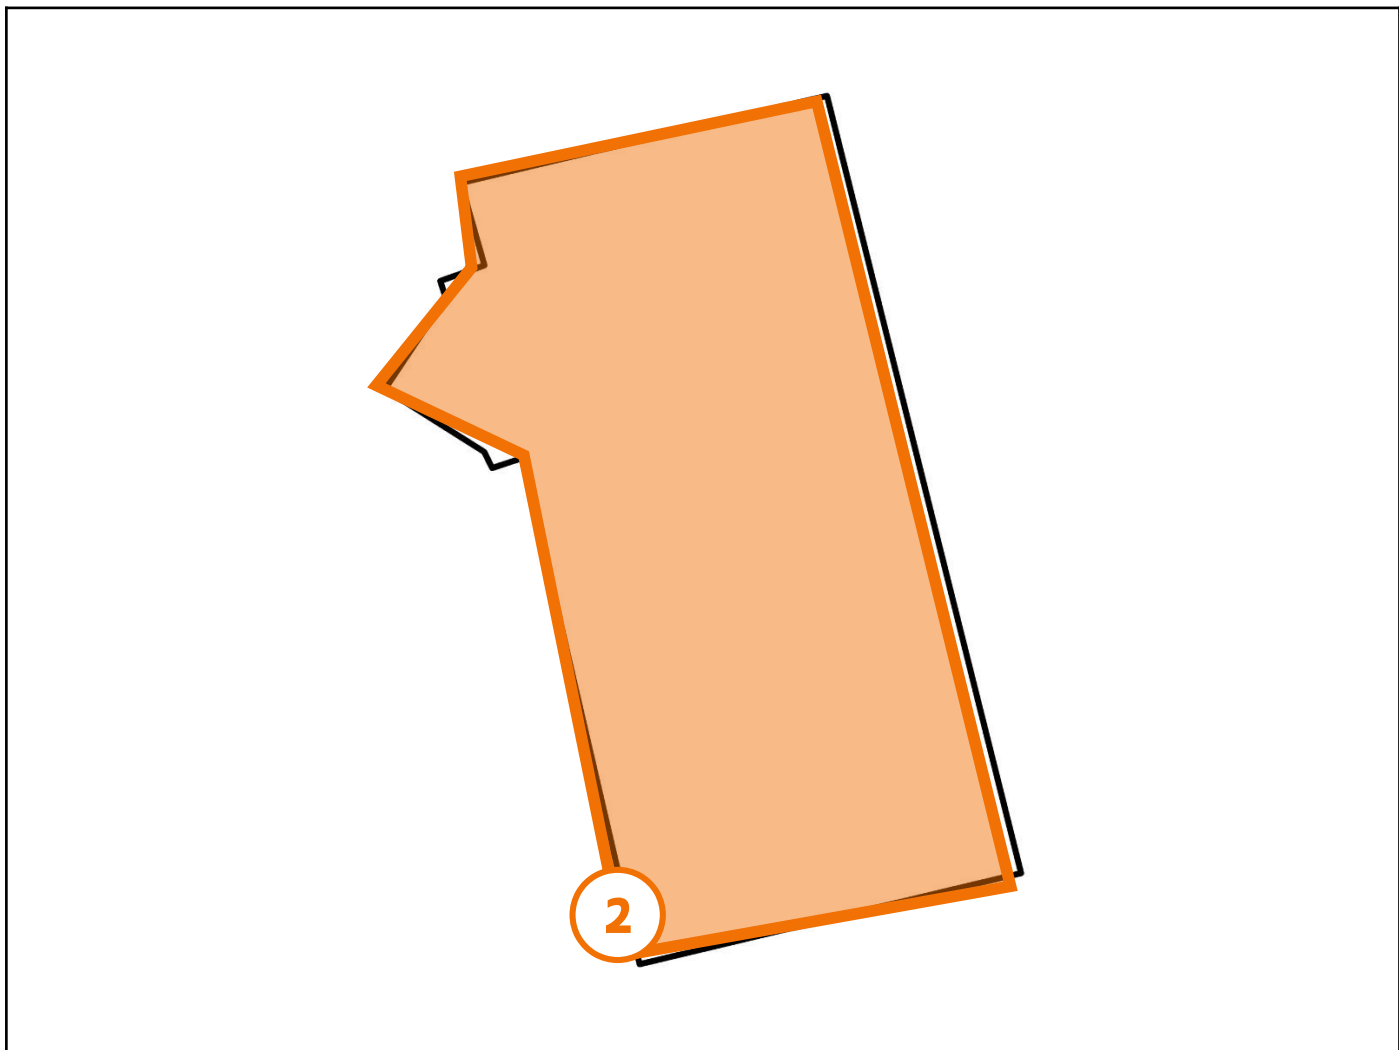
## Plan 1.1: Dak

Beschrijving	Type	Actie
2. Dak bestaande uit leien	Asbestmateriaal	<a href="#">Verwijderen</a>

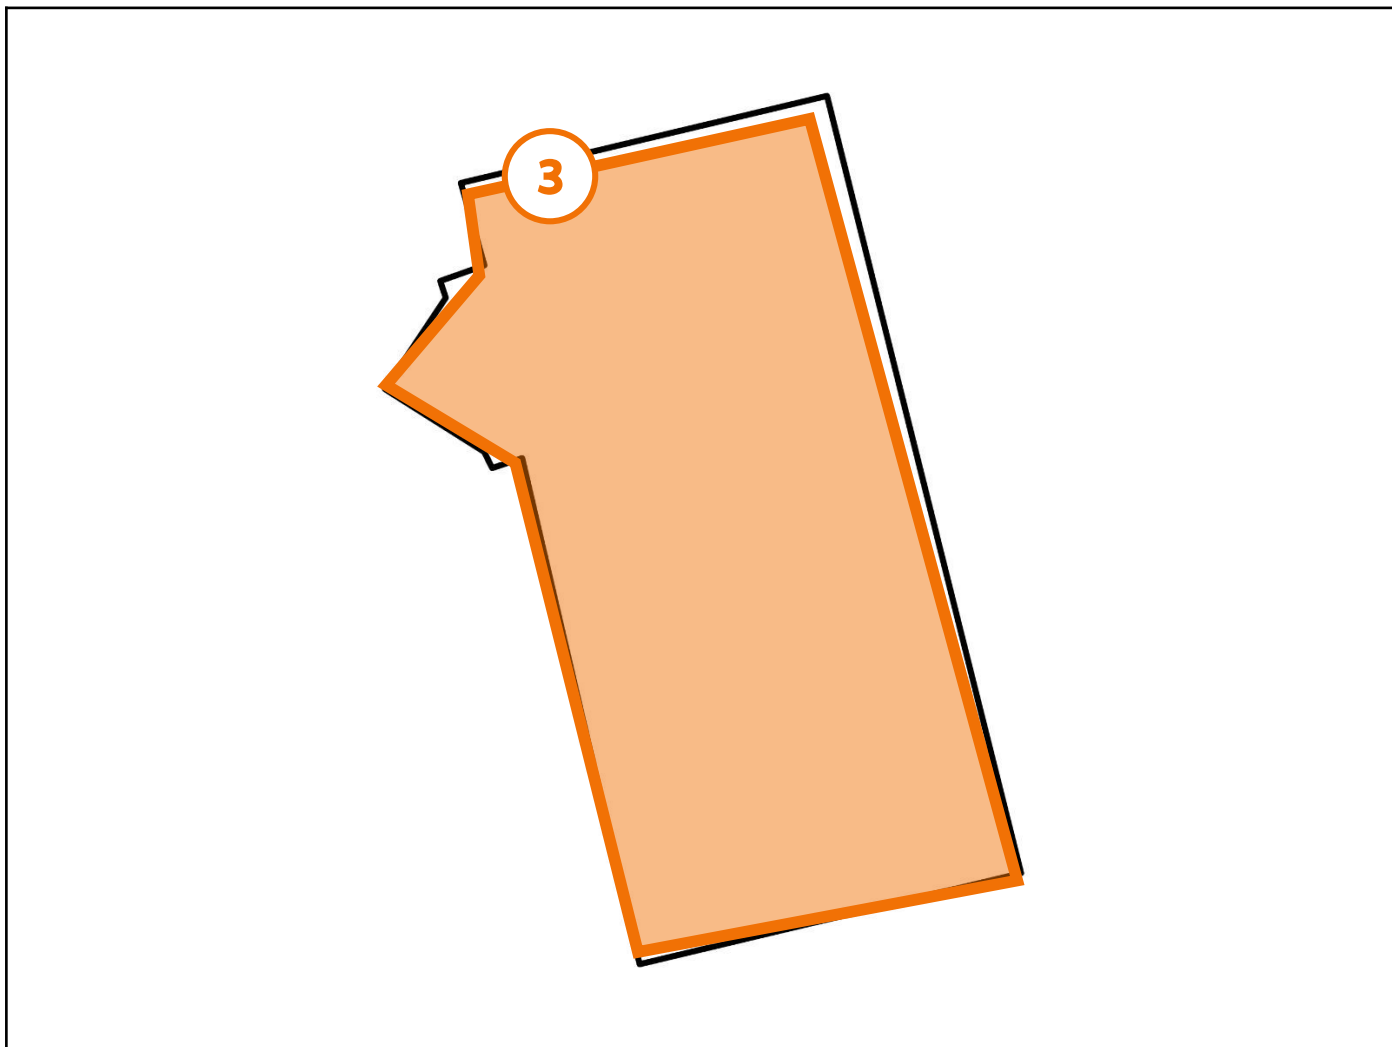
## Plan 1.3: Onderdak

Beschrijving	Type	Actie
3. Onderdak type Menuiserite	Asbestmateriaal	Maatregelen nemen

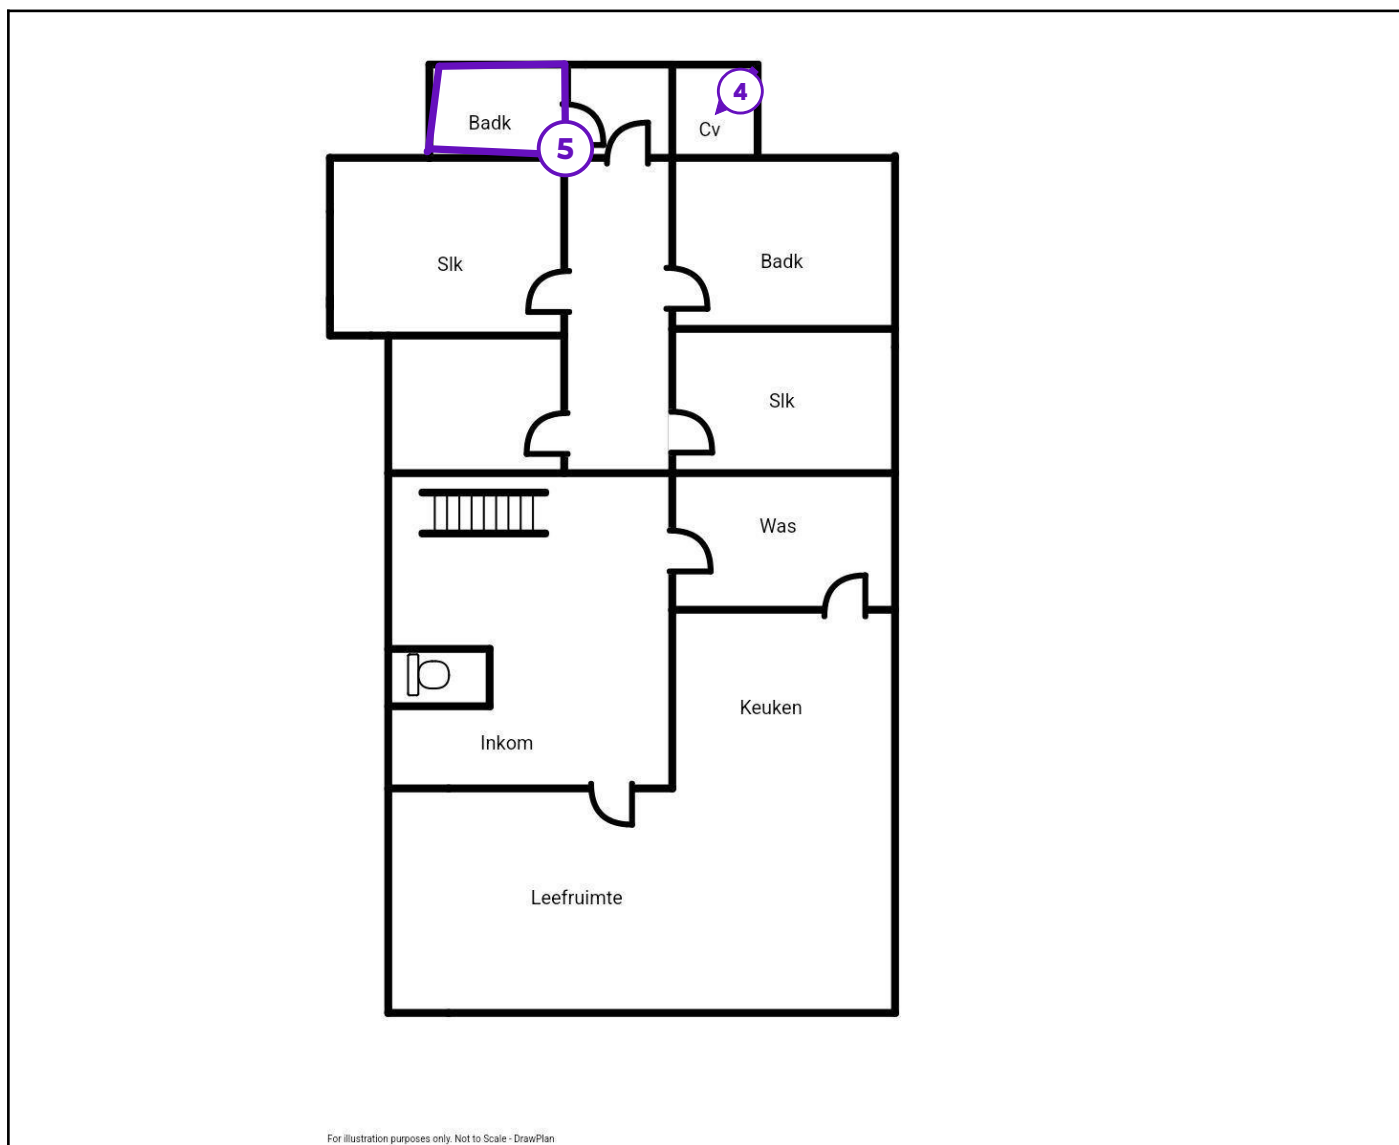
## Plan 1.6: Gelijkvloers

Beschrijving	Type	Actie
4. Oude CV-ketel	Advies	-
5. Faiencetegels	Advies	-

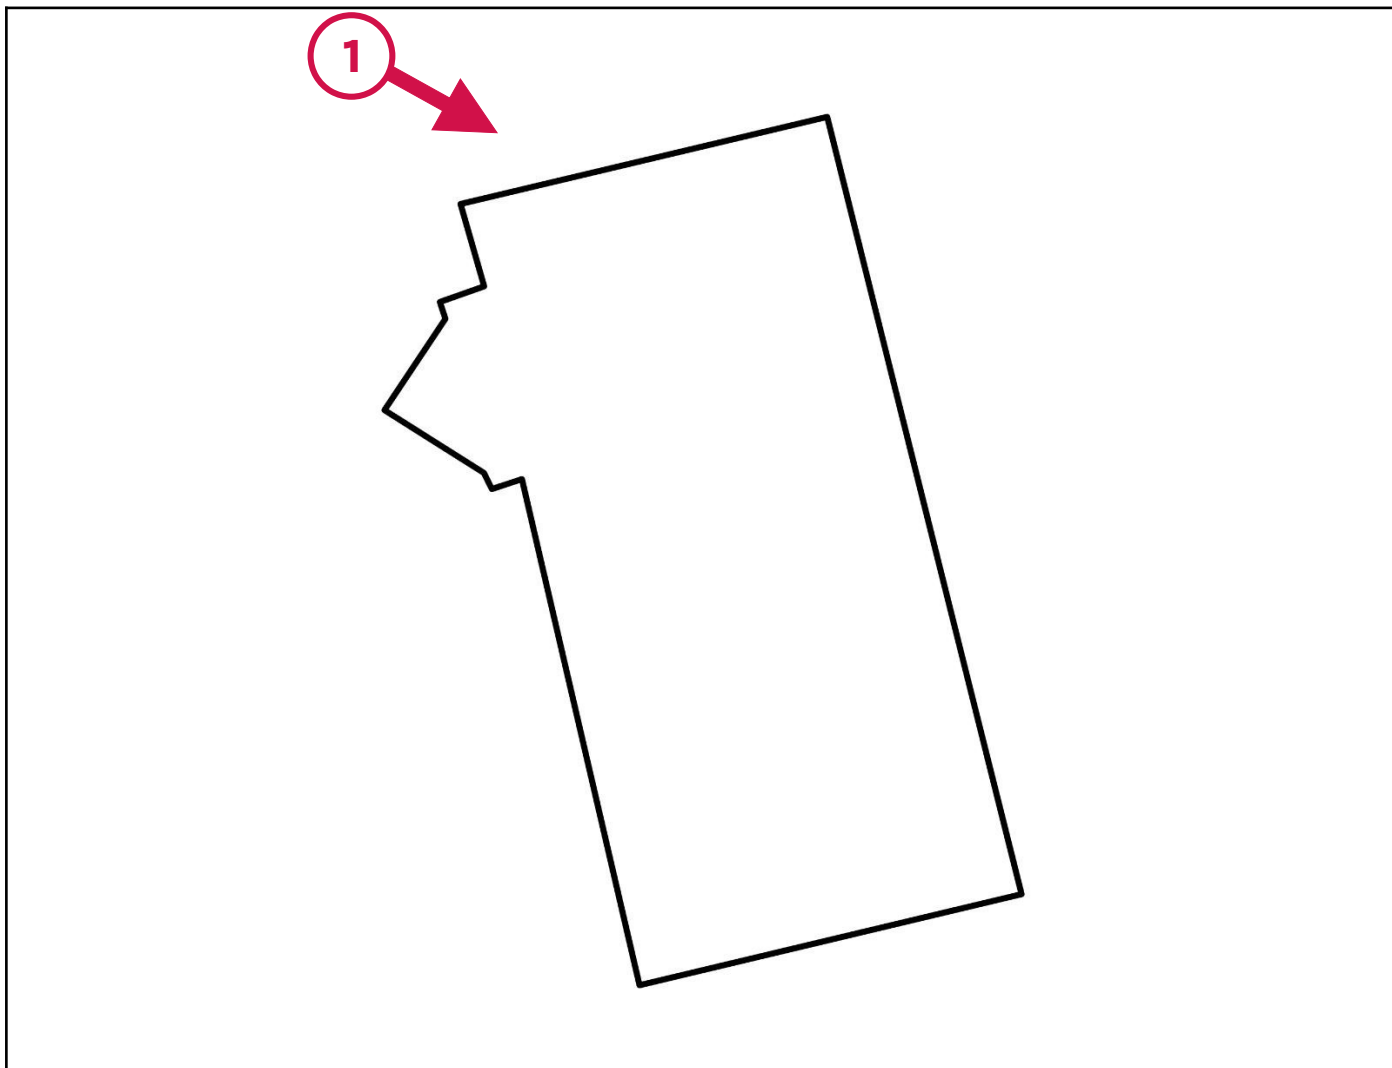
## Plan 1.7: Hoofdgebouw plan

Beschrijving	Type	Actie
1. Afval (golfplaten)	Asbestmateriaal	Dringend verwijderen

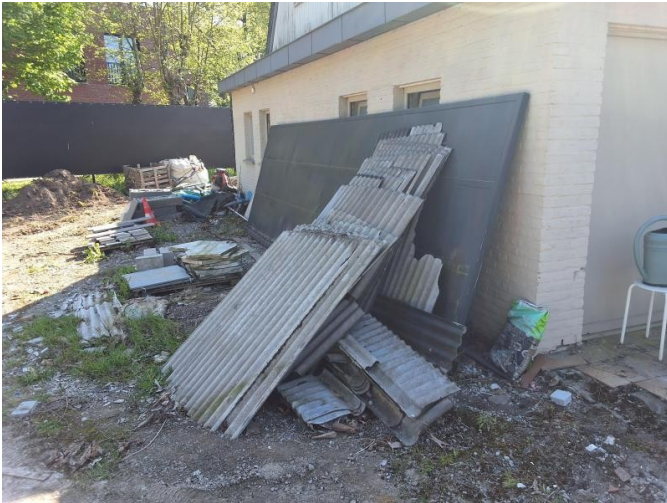
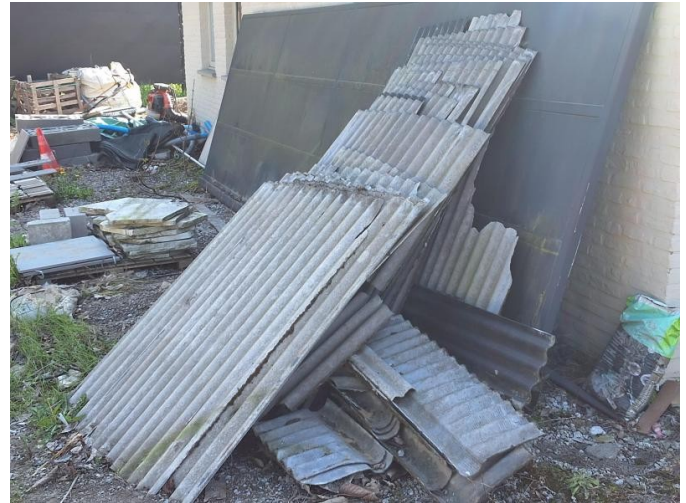
# Fiche 1: Afval (golfplaten)

Asbestmateriaal - afvalstof

Het asbestmateriaal valt onder de mijlpaal van 2040.

**Dringend verwijderen**

- Verwijder het asbestafval.

- Eenvoudige handelingen: mag via doe-het-zelf of door werknemer(s) met opleidingsattest eenvoudige handelingen  
Deze toepassing kan door een aannemer die over een opleidingsattest eenvoudige handelingen beschikt of door een particulier (doe-het-zelf), verwijderd worden indien er geen verhoogd risico op vrijgave van asbestvezels (max. concentratie 0,01 vezels/cm<sup>3</sup> - CODEX Art. VI.3-54) ontstaat en de toepassing voorafgaand wordt gefixeerd/bevochtigd; de individuele elementen zonder machinale werktuigen en zonder breken of gooien een voor een losgemaakt worden; en ten slotte in gesloten verpakking weggevoerd worden naar een erkend afvalpunt (recyclagepark).

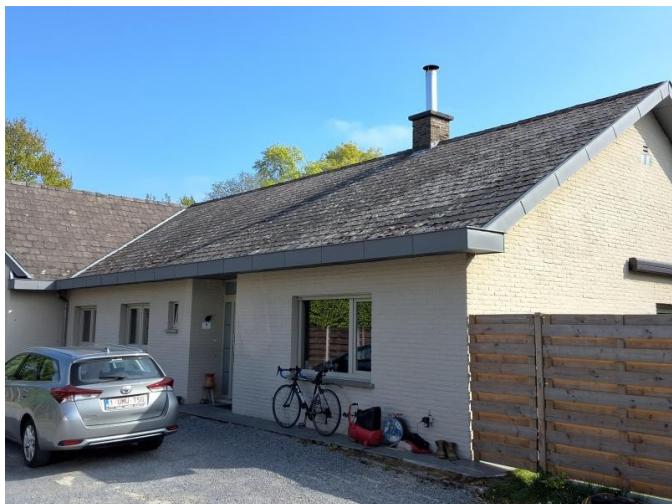
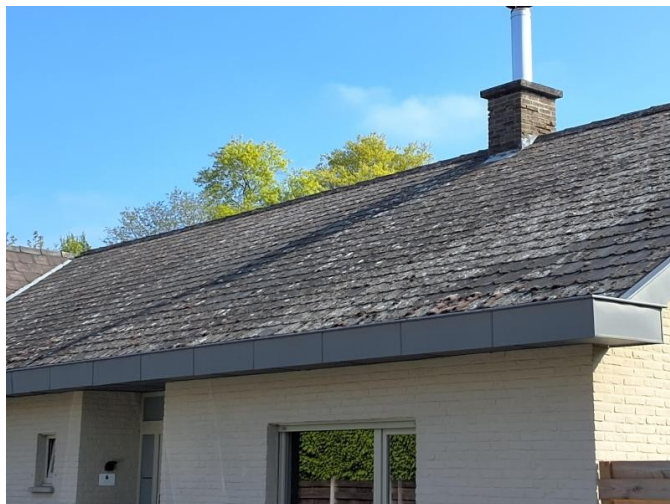
Het asbestmateriaal valt onder de mijlpaal van 2034.

Verwijderen

Eindbeoordeling materiaalrisico	Verhoogd materiaalrisico en/of verhoogde kans op vezelvrijgave
---------------------------------	--

Gebondenheid	Categorie 1: hechtgebonden in oorsprong
Asbestsoort (vezeltype)	Crocidoliet aanwezig
Asbestconcentratie	Laag (< 50%)
Afschermingsgraad van het gehele materiaal	Geheel of deels vrij aan de buitenlucht
Toestand van het materiaal	Matig beschadigd, matig verweerd

Beschrijving	Dak bestaande uit leien
Omgeving	Buiten
Primaire drager	Schuin dak
Asbestmateriaal	Dak- en gevelbekleding - Lei, shingle
Bindmiddel van asbestmateriaal	Cement
Gebondenheid op basis van bindmiddel	Hecht
Hoeveelheid (oppervlakte - aantal)	<ul style="list-style-type: none"><li>• 180,00 m<sup>2</sup> - 1 stuk</li></ul>
Totale oppervlakte	180,00 m <sup>2</sup>
Eenvoudig bereikbaar	Ja
Bevestigingswijze	<ul style="list-style-type: none"><li>• Geklemd</li><li>• Genageld, geniet</li></ul>
Identificatiemethode	Vaststelling zonder monsternamen
Destructieve handeling voor identificatie	Nee
Opmerking	De hoeveelheid is een schatting en kan afwijken van de werkelijke toestand.

- Verwijder dit asbestmateriaal zo snel mogelijk. Volg de toestand goed op.
- Hemelwater dat afspoelt van asbestcement daken of gevels kan asbestdeeltjes bevatten. Gebruik het enkel voor gesloten circuits (bv. spoelen toiletten). Reinig na het vervangen van het dak of de gevel de dakgoten en regenwaterput of -ton om asbesthoudend sediment of slib te verwijderen

- Eenvoudige handelingen: mag via doe-het-zelf of door werknemer(s) met opleidingsattest eenvoudige handelingen  
Deze toepassing kan door een aannemer die over een opleidingsattest eenvoudige handelingen beschikt of door een particulier (doe-het-zelf), verwijderd worden indien er geen verhoogd risico op vrijgave van asbestvezels (max. concentratie 0,01 vezels/cm<sup>3</sup> - CODEX Art. VI.3-54) ontstaat en de toepassing voorafgaand wordt gefixeerd/bevochtigd; de individuele elementen zonder machinale werktuigen en zonder breken of gooien een voor een losgemaakt worden; en ten slotte in gesloten verpakking weggevoerd worden naar een erkend afvalpunt (recyclagepark).

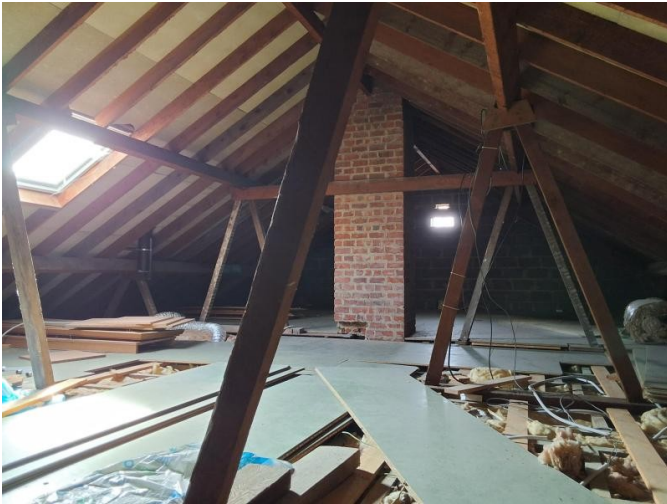
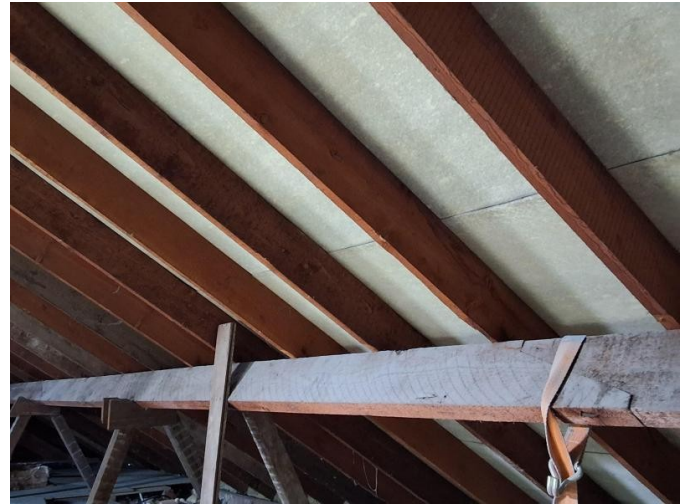
Het asbestmateriaal valt onder de mijlpaal van 2040.

Maatregelen nemen

Verhoogd materiaalrisico en/of verhoogde kans op vezelvrijgave

<b>Gebondenheid</b>	Categorie 1: hechtgebonden in oorsprong
<b>Asbestsoort (vezeltype)</b>	Crocidoliet aanwezig
<b>Asbestconcentratie</b>	Laag (< 50%)
<b>Afschermingsgraad van het gehele materiaal</b>	Geheel of deels (ook) vrij aan de binnenlucht
<b>Toestand van het materiaal</b>	Licht beschadigd, licht verweerd. Intact calciumsilicaatmateriaal of categorie III 'gebondenheid'

Beschrijving	Onderdak type Menuiserite
Omgeving	Binnen
Primaire drager	Schuin dak
Asbestmateriaal	Plaat, paneel, tablet - Type Menuiserite
Bindmiddel van asbestmateriaal	Cement
Gebondenheid op basis van bindmiddel	Hecht
Hoeveelheid (oppervlakte - dikte - aantal)	<ul style="list-style-type: none"><li>• 120,00 m<sup>2</sup> - 0,30 cm - 1 stuk</li></ul>
Totaal volume	0,36 m <sup>3</sup>
Eenvoudig bereikbaar	Nee <ul style="list-style-type: none"><li>• Het asbestmateriaal is bedekt (uitgezonderd laag verf, coating, behang, kunststof, textiel) en het wegnemen van het bedekkende materiaal kan niet zonder het bedekkende materiaal te beschadigen.</li></ul>
Bevestigingswijze	<ul style="list-style-type: none"><li>• Geklemd</li><li>• Genageld, geniet</li></ul>
Identificatiemethode	Vaststelling zonder monsternamen
Destructieve handeling voor identificatie	Nee
Opmerking	De hoeveelheid is een schatting en kan afwijken van de werkelijke toestand.

- Zorg voor een veilig beheer. Vermijd het beschadigen van het asbestmateriaal. Controleer de toestand jaarlijks op wijzigingen.

- Eenvoudige handelingen: mag via doe-het-zelf of door werknemer(s) met opleidingsattest eenvoudige handelingen  
Deze toepassing kan door een aannemer die over een opleidingsattest eenvoudige handelingen beschikt of door een particulier (doe-het-zelf), verwijderd worden indien er geen verhoogd risico op vrijgave van asbestvezels (max. concentratie 0,01 vezels/cm<sup>3</sup> - CODEX Art. VI.3-54) ontstaat en de toepassing voorafgaand wordt gefixeerd/bevochtigd; de individuele elementen zonder machinale werktuigen en zonder breken of gooien een voor een losgemaakt worden; en ten slotte in gesloten verpakking weggevoerd worden naar een erkend afvalpunt (recyclagepark).

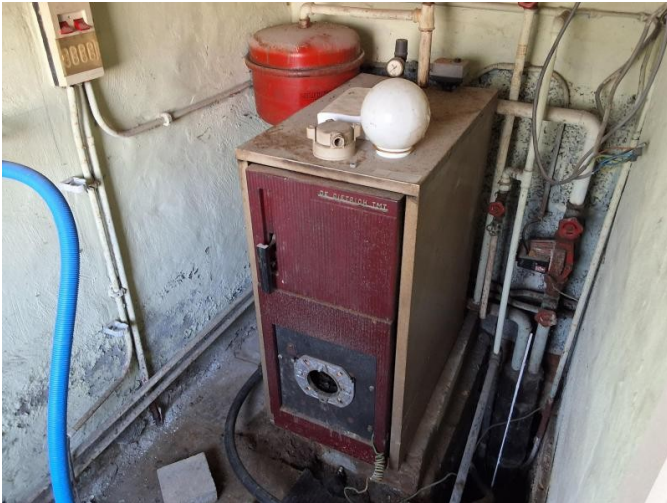
De CV-ketel bevat mogelijk asbesthoudende pakkingen en/of elementen. Laat ze onderzoeken bij onderhoud of vervanging.

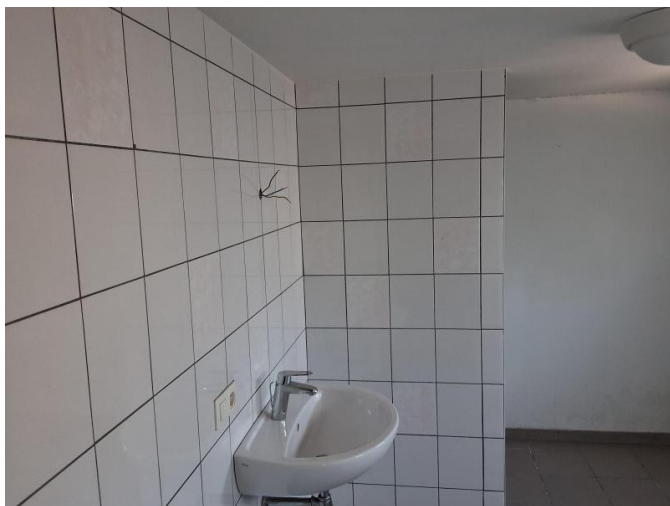
Binnenwanden en/of plafonds afgewerkt met een intacte laag faiencetegels zonder zichtbare beschadigingen. Inspectie van de onderliggende lijmlaag of tegels zelf is niet mogelijk zonder uitbreiding naar een destructief onderzoek.

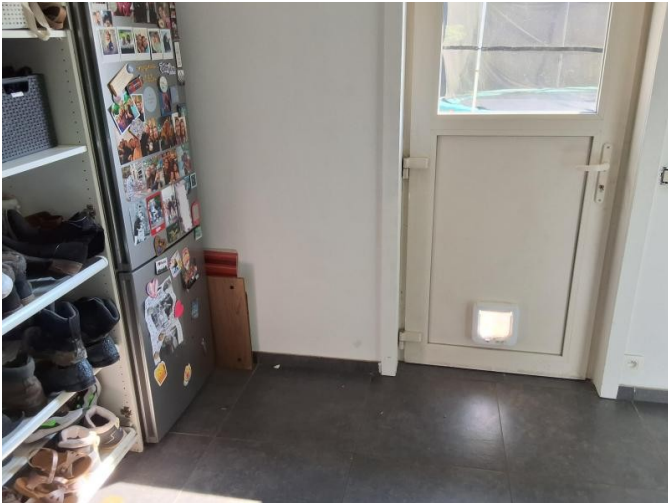
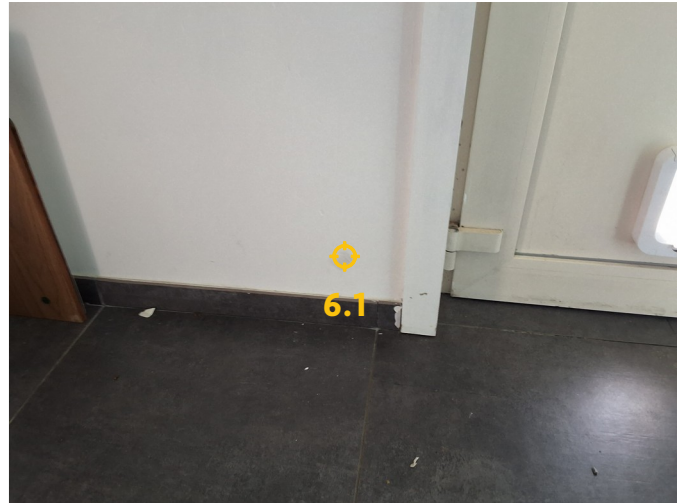
## Fiche 6: Pleisterwerk wanden

Geen asbest

#	Type	Referentie	Resultaat
6.1	Mengmonster	1	Geen asbest
