# Asbestinventarisatetest

Meersstraat 6, 9830 Sint-Martens-Latem

Attestnummer : 20260528-000228.000

**Asbestveilig** (maar mogelijk niet asbestvrij)

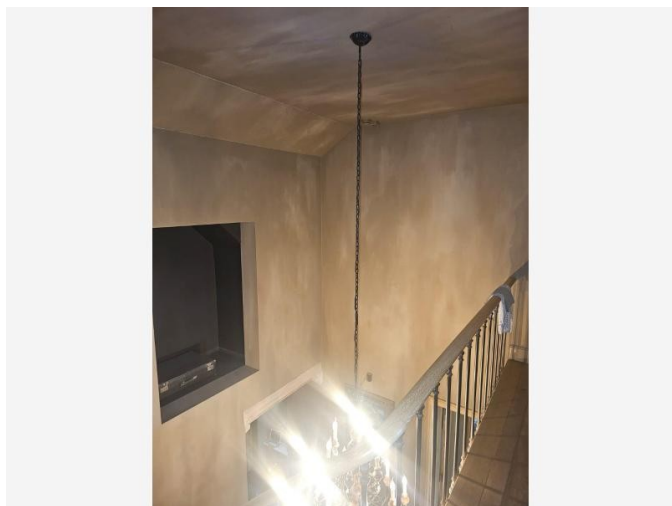
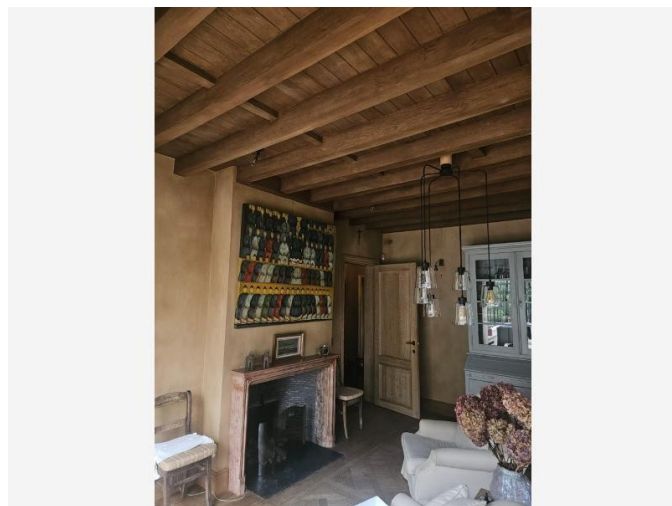
## Informatie over een materiaal dat de asbestdeskundige niet kan waarnemen of vaststellen

| Basis voor advies | Beoordeling op basis van expertise met een vaststelling door de asbestdeskundige. |

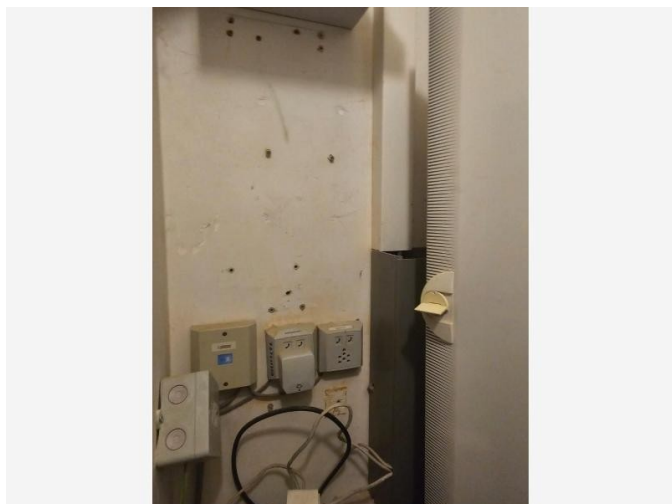
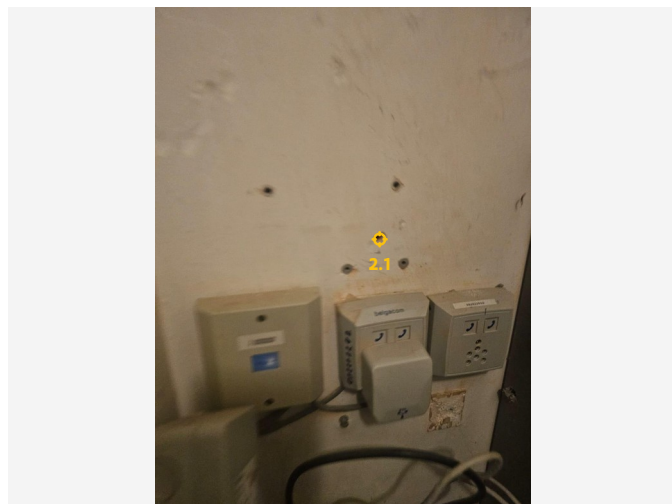
Geen asbest

| # | Type | Referentie | Resultaat |
|---|---|---|---|
| 2.1 | Mengmonster | MM01 | Geen asbest |

| <b>Beschrijving</b> | Pleisterwerk muren |
| <b>Gebondenheid op basis van bindmiddel</b> | Niet-hechtgebonden |
| <b>Opmerking</b> | Betreft pleisterwerk op alle wanden aanwezig de woning. |

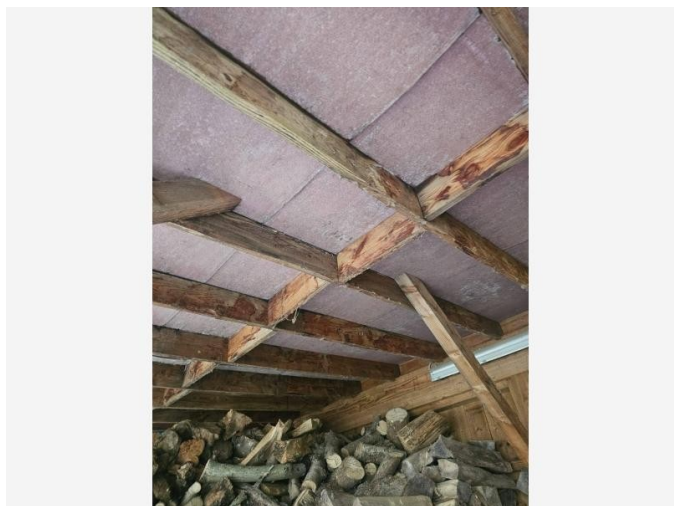
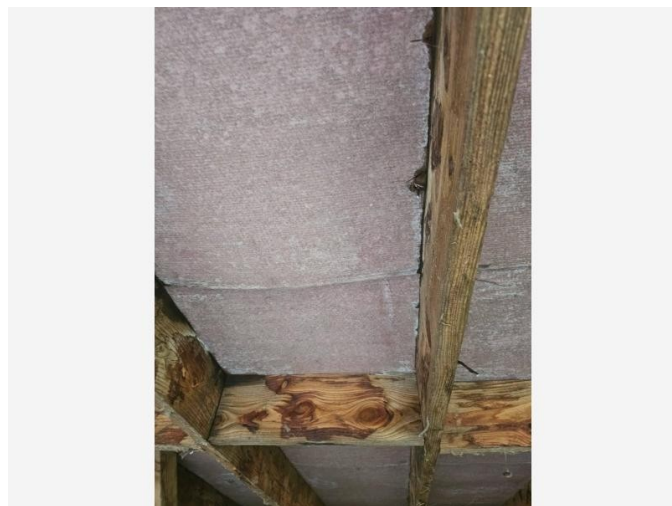
Geen asbest

| # | Type | Referentie | Resultaat |
|---|---|---|---|
| 3.1 | Puntmonster | MM03 | Geen asbest |

| <b>Beschrijving</b> | Afdak: Onderdak |
| <b>Gebondenheid op basis van bindmiddel</b> | Hecht |

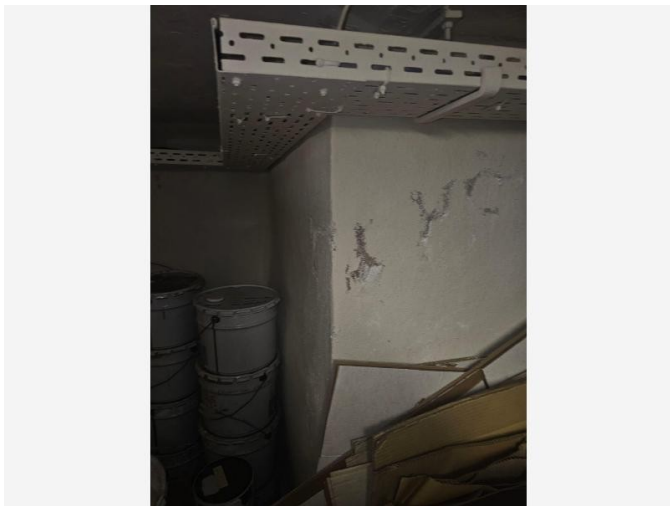
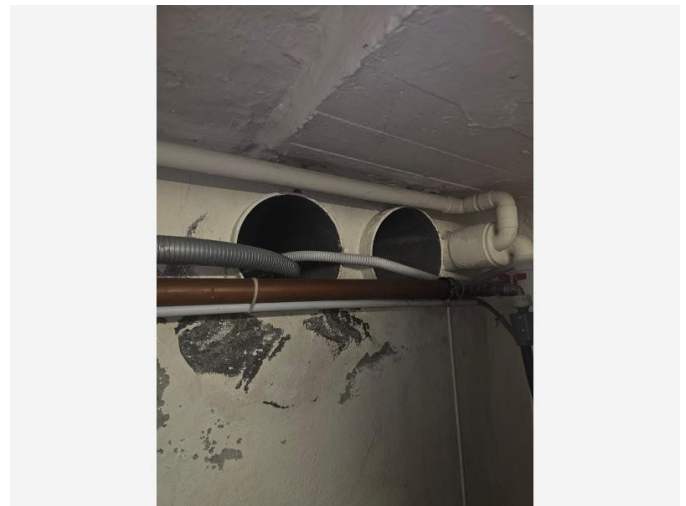
Geen asbest

| # | Type | Referentie | Resultaat |
|---|---|---|---|
| 4.1 | Mengmonster | MM02 | Geen asbest |

| <b>Beschrijving</b> | Cementering kelder |
| <b>Gebondenheid op basis van bindmiddel</b> | Hecht |
