# Asbestinventarisatetest

Museumlaan 22, 9831 Sint-Martens-Latem

Attestnummer : 20260530-000094.000

**Niet-asbestveilig**

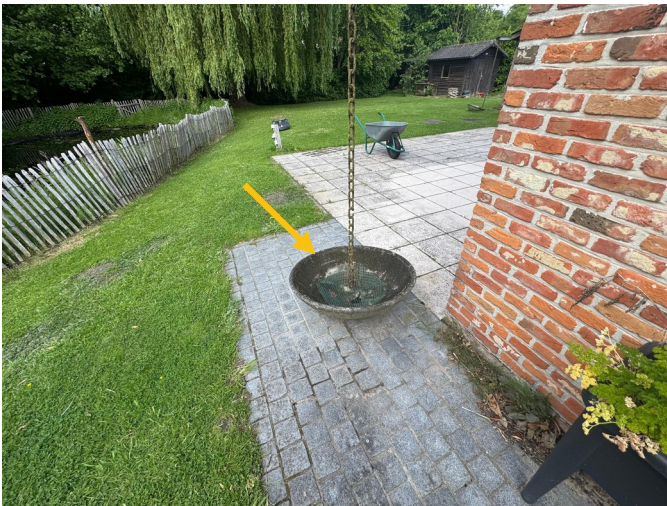
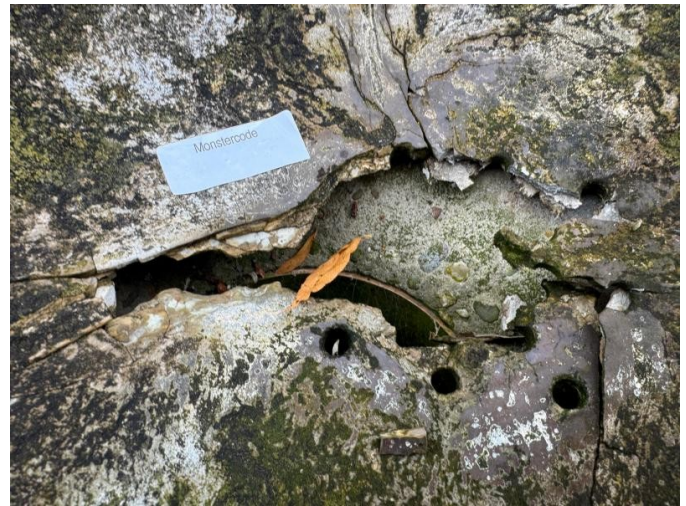
Hemelwater dat afspoelt van dit asbesthoudend materiaal kan asbestdeeltjes bevatten.

Eindbeoordeling materiaalrisico	Verhoogd materiaalrisico en/of verhoogde kans op vezelvrijgave
---------------------------------	--

Gebondenheid	Categorie 1: hechtgebonden in oorsprong
Asbestsoort (vezeltype)	Alleen chrysotiel aanwezig
Asbestconcentratie	Laag (< 50%)
Afschermingsgraad van het gehele materiaal	Geheel of deels vrij aan de buitenlucht, maar geen contact met binnenlucht
Toestand van het materiaal	Matig beschadigd, matig verweerd

#	Type	Referentie	Resultaat
1.1	Puntmonster	AHST7	Chrysotiel

Beschrijving	Schaal/bloemenschaal (tuin)
Omgeving	Buiten
Primaire drager	Inrichting (meubilair, ...)
Asbestmateriaal	Bak, reservoir, kuip, bloembak
Bindmiddel van asbestmateriaal	Cement
Gebondenheid op basis van bindmiddel	Hecht
Hoeveelheid (gewicht - aantal)	<ul style="list-style-type: none"><li>• 20,00 kg - 7 stuks</li></ul>
Totaal gewicht	140,00 kg
Eenvoudig bereikbaar	Ja
Bevestigingswijze	<ul style="list-style-type: none"><li>• Los (al dan niet bedekt)</li></ul>
Identificatiemethode	Een monstername door de asbestdeskundige met laboanalyse door een asbestlabo.
Destructieve handeling voor identificatie	Nee

Verwijderen

- Verwijder dit asbestmateriaal zo snel mogelijk. Volg de toestand goed op.

Als geheel verwijderen.

De toestand van de asbesttoepassing dient ongewijzigd te blijven bij/na verwijdering nl. niet beschadigen, gooien, breken, slijpen, kappen, ea. De toepassing moet men voor verwijdering steeds fixeren of bevochtigen. De toepassing niet breken en stofvorming vermijden.

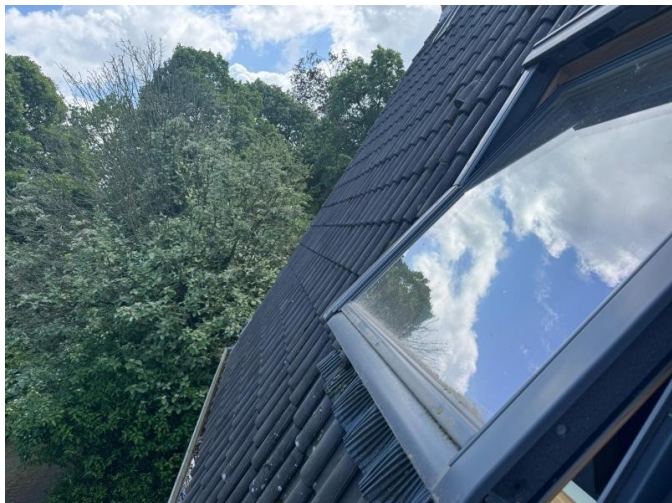
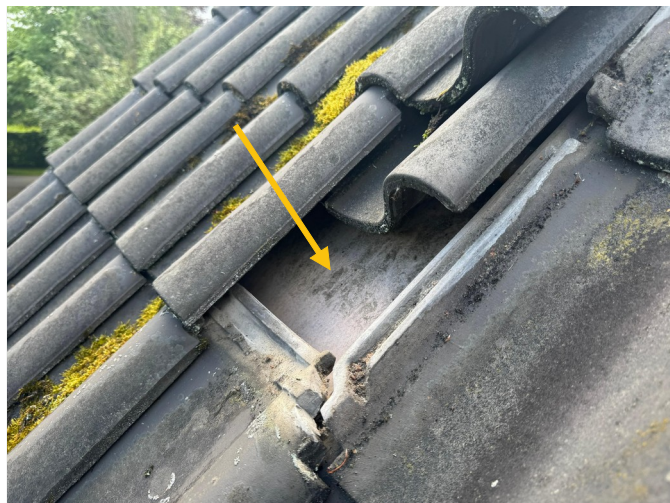
<b>Eindbeoordeling materiaalrisico</b>	Laag materiaalrisico en/of verlaagde kans op vezelvrijgave
<b>Opmerking</b>	<p>Het onderdak is van binnenuit niet waarneembaar door een afwerking met stootvaste materialen - nazicht gebeurt conform het OVAM inspectieprotocol via het opheffen van dakpannen (thv dakramen). Er zijn onderdakplaten waarneembaar - wij bemonsteren de alsdusdanig aangetroffen onderdakplaat. Door de aanwezigheid van afwerkingsmaterialen (interieur) en dakpannen (exterieur) is het binnen huidig niet-destructief onderzoek niet mogelijk het integrale onderdak waar te nemen en mogelijke aanwezigheid van andere materialen (of andere types menuiserie) uit te sluiten.</p> <p>De bij de steekproef (opheffen van dakpannen) waargenomen onderdakplaten vertonen visueel geen verschillen in type of kleur - gelet op deze homogeniteit wordt het genomen puntstaal cfr. het OVAM inspectieprotocol als representatief beschouwd voor het volledige onderdak.</p>

#	Type	Referentie	Resultaat
2.1	Puntmonster	AHST3	Chrysotiel
2.2	Puntmonster	AHST4	Chrysotiel

<b>Beschrijving</b>	Onderdak hoofdgebouw (vezelplaat type menuiserite)
<b>Omgeving</b>	Buiten
<b>Primaire drager</b>	Schuin dak
<b>Asbestmateriaal</b>	Plaat, paneel, tablet - Type Menuiserite
<b>Bindmiddel van asbestmateriaal</b>	Cement
<b>Gebondenheid op basis van bindmiddel</b>	Hecht
<b>Hoeveelheid (oppervlakte - dikte - aantal)</b>	<ul style="list-style-type: none"><li>• 200,00 m<sup>2</sup> - 0,30 cm - 1 stuk</li></ul>
<b>Totaal volume</b>	0,60 m <sup>3</sup>
<b>Eenvoudig bereikbaar</b>	Nee <ul style="list-style-type: none"><li>• Het asbestmateriaal is bedekt (uitgezonderd laag verf, coating, behang, kunststof, textiel) en het wegnemen van het bedekkende materiaal kan niet zonder het bedekkende materiaal te beschadigen.</li></ul>
<b>Bevestigingswijze</b>	<ul style="list-style-type: none"><li>• Genageld, geniet</li></ul>
<b>Identificatiemethode</b>	Een monstername door de asbestdeskundige met laboanalyse door een asbestlabo.

Zorgvuldig beheren

- Zorg voor een veilig beheer en verwijder dit asbestmateriaal wanneer het bij werken eenvoudig bereikbaar wordt. Controleer de toestand jaarlijks op wijzigingen.

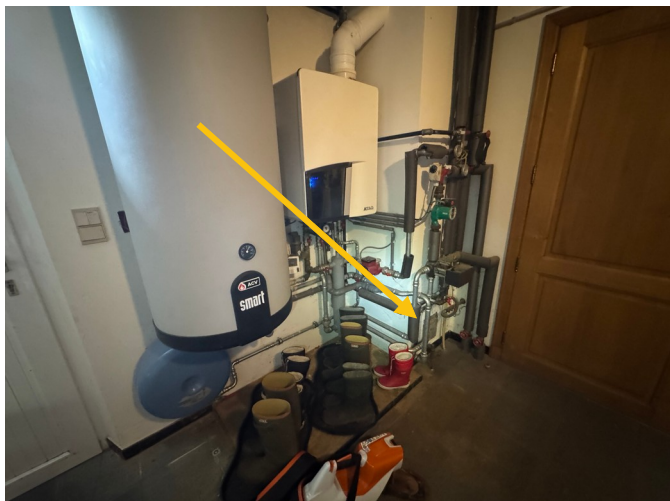
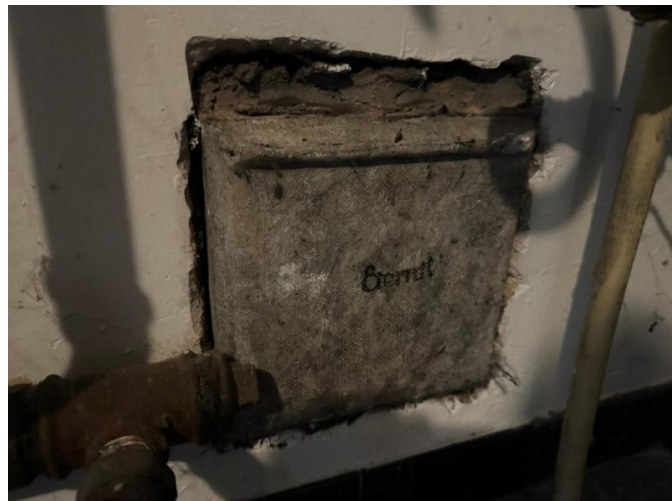
## Fiche 3: Roetschuif / Inspectieluik (hoofdgebouw/stookruimte)

<b>Eindbeoordeling materiaalrisico</b>	Laag materiaalrisico en/of verlaagde kans op vezelvrijgave
<b>Opmerking</b>	Inspectieluik/roetschuif maakt deel uit van een gesloten verwarmingssysteem.  Bij het reinigen van de schouw / onderhoud ketel dient er de nodige aandacht geschonken te worden aan het voorkomen van vezelverspreiding (harde borstels / stofzuiger).

#	Type	Referentie	Resultaat
3.1	Puntmonster	AHST6	Chrysotiel

<b>Beschrijving</b>	Roetschuif / Inspectieluik (hoofdgebouw/stookruimte)
<b>Omgeving</b>	Grenst aan binnen- en buitenlucht
<b>Primaire drager</b>	HVAC infrastructuur en uitrusting
<b>Asbestmateriaal</b>	Brandwerende afsluiting (prefab geheel) - Luik
<b>Bindmiddel van asbestmateriaal</b>	Cement
<b>Gebondenheid op basis van bindmiddel</b>	Hecht
<b>Hoeveelheid (gewicht - aantal)</b>	<ul style="list-style-type: none"><li>• 1,00 kg - 1 stuk</li></ul>
<b>Totaal gewicht</b>	1,00 kg
<b>Eenvoudig bereikbaar</b>	Ja
<b>Bevestigingswijze</b>	<ul style="list-style-type: none"><li>• Verlijmd, ingegoten, versmeerd</li></ul>
<b>Identificatiemethode</b>	Een monstername door de asbestdeskundige met laboanalyse door een asbestlabo.
<b>Destructieve handeling voor identificatie</b>	Nee
<b>Opmerking</b>	Elke in het asbestattest vermelde hoeveelheid - oppervlakte - afmeting - gewicht is een raming.

Zorgvuldig beheren

- Zorg voor een veilig beheer. Vermijd het beschadigen van het asbestmateriaal. Controleer de toestand jaarlijks op wijzigingen.

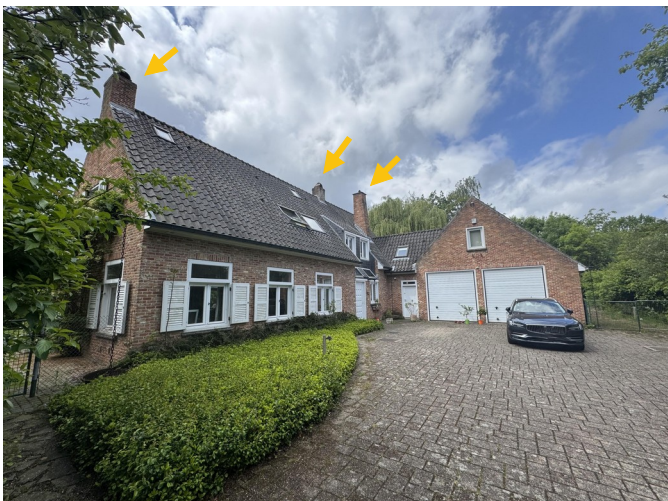
## Fiche 4: Binnenkant/binnenafwerking schoorsteen (hoofdgebouw)

**Reden:** Het te onderzoeken materiaal situeert zich hoger dan 3,50 m te rekenen vanaf een veilige ondergrond

**Uitleg van de asbestdeskundige:** Ter hoogte van de bovenzijde en de binnenzijde van de schoorsteen, alsook op andere plaatsen rond de schoorsteen op het dak kunnen niet waarneembare asbesttoepassingen aanwezig zijn (inzonderheid asbesthoudend rookgaskanaal).

Er is namelijk geen mogelijkheid om de volledige waarneming uit te voeren (vanop een veilige ondergrond met een maximale hoogte van 3.5 meter zoals opgenomen in de wetgeving).

Indien bij nazicht, bij werkzaamheden en/of verwijdering blijkt dat er een rookgaskanaal aanwezig is, dan is het opportuun deze als asbestverdacht te beschouwen en deze te bemonsteren.

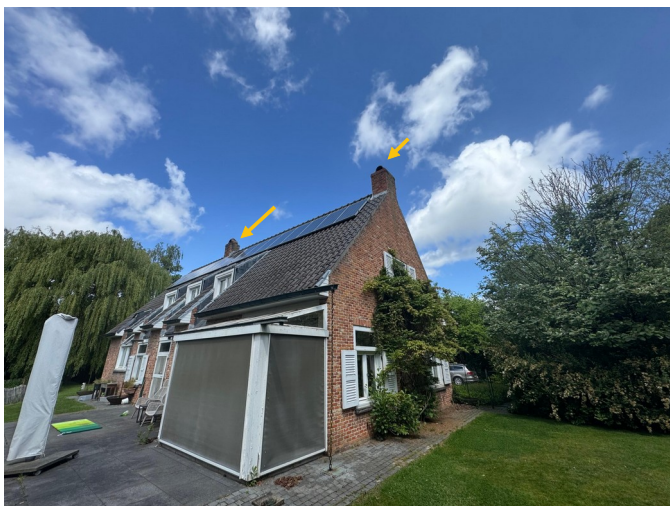
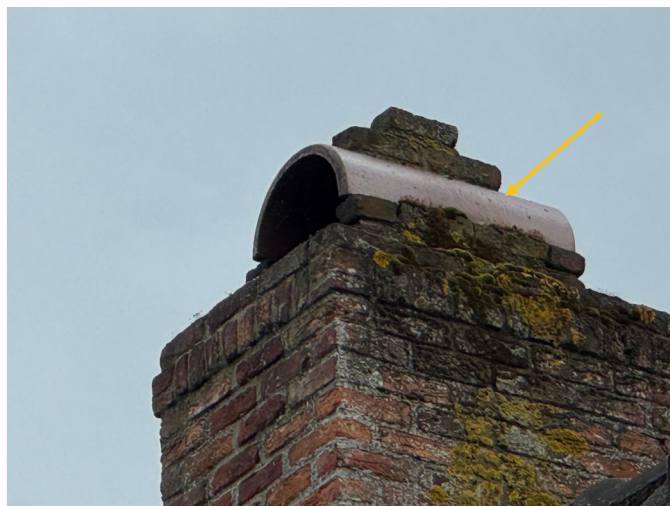
Volgens waarneming op afstand (hoogte), betreft de schouwhoed een doormidden geslepen gres buis. Gres buis is niet asbestverdacht.

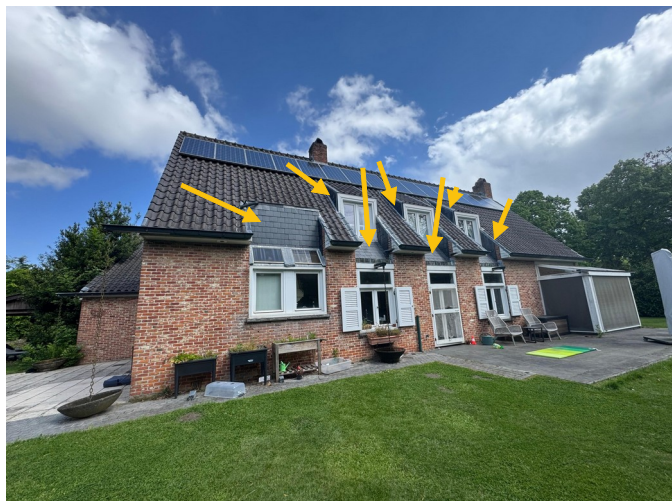
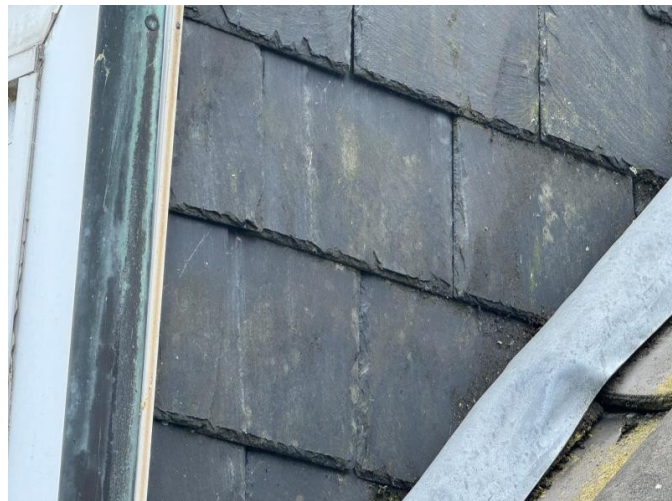
## Fiche 6: Leien (afwerking en sierdelen dakkapel en gevel) (niet asbestverdacht)

Betreft natuurleien (niet asbestverdacht)

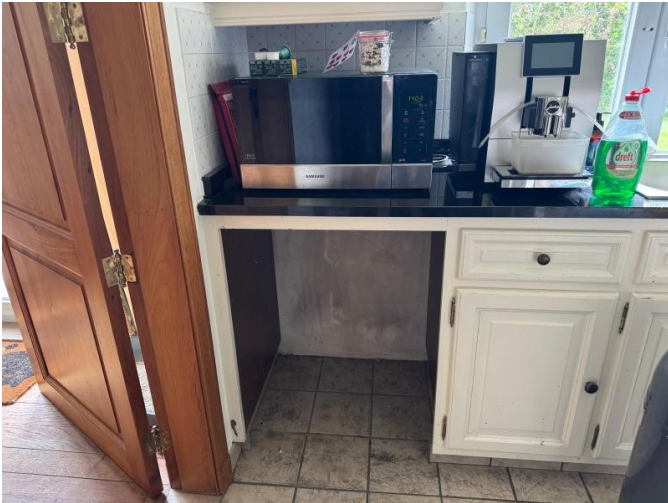
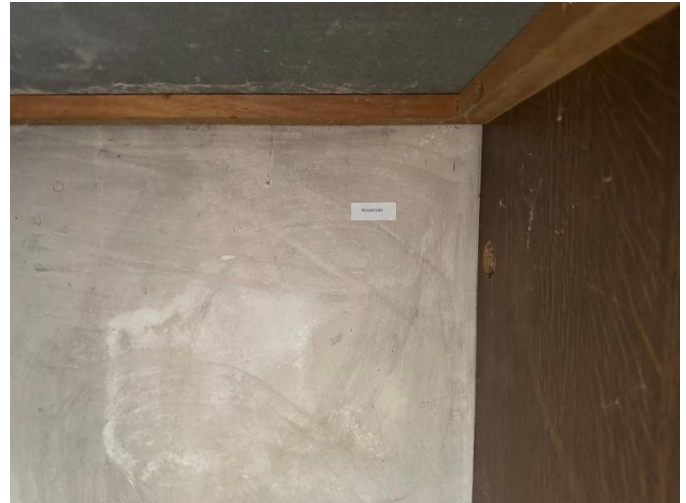
## Fiche 7: Muurpleister (hoofdgebouw)

Geen asbest

#	Type	Referentie	Resultaat
7.1	Mengmonster	AHST1	Geen asbest

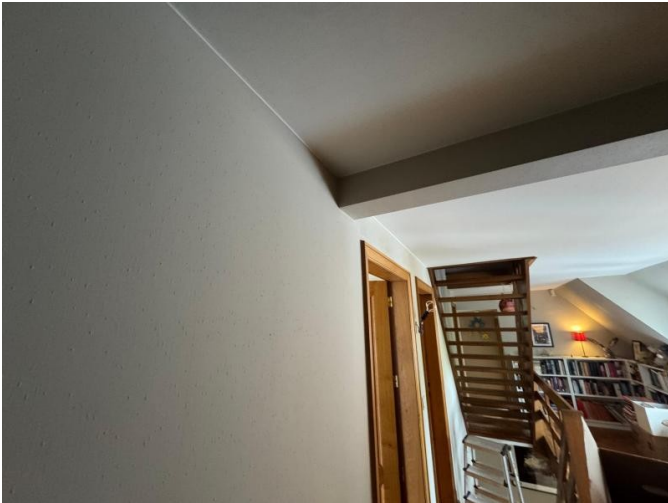
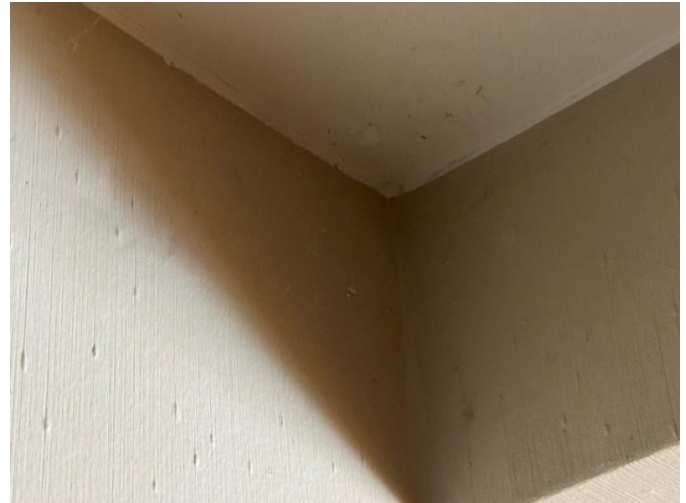
Geen asbest

#	Type	Referentie	Resultaat
8.1	Mengmonster	AHST2	Geen asbest

Beschrijving	Plafondpleister (hoofdgebouw)
Omgeving	Binnen
Primaire drager	Plafond
Bindmiddel van materiaal	Gips - kalk
Gebondenheid op basis van bindmiddel	Niet-hechtgebonden
Hoeveelheid (oppervlakte - dikte - aantal)	• 400,00 m <sup>2</sup> - 0,50 cm - 1 stuk
Totaal volume	2,00 m <sup>3</sup>
Identificatiemethode	Een monstername door de asbestdeskundige met laboanalyse door een asbestlabo.
Destructieve handeling voor identificatie	Nee
Opmerking	<p>Elke in het asbestattest vermelde hoeveelheid - oppervlakte - afmeting - gewicht is een raming. Wij bemonsteren het pleisterwerk tot op de primaire drager ; het bemonsterde pleister resulteert na analyse (labo) als niet asbesthoudend.</p> <p>Individuele ruimte: bemonsterd te berging</p> <p>Natte ruimte: bemonsterd te badkamer</p> <p>Trappenhal: bemonsterd</p> <p>Stookruimte: bemonsterd</p> <p>De niet met pleister afgewerkte plafonds zijn afgewerkt met stootvaste materialen inzonderheid (gips)platen (*) - of zijn niet afgewerkt.</p> <p>(*) waarneembaar asbestverdacht stootvast materiaal wordt indien aanwezig via een aparte fiche in het asbestattest opgenomen</p> <p>(*) onderliggende niet waarneembare materialen maken geen deel uit van huidige niet destructieve asbestinventaris</p>

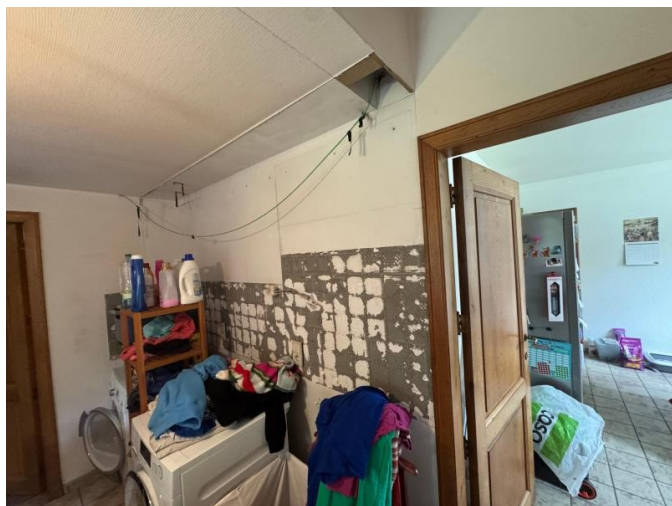
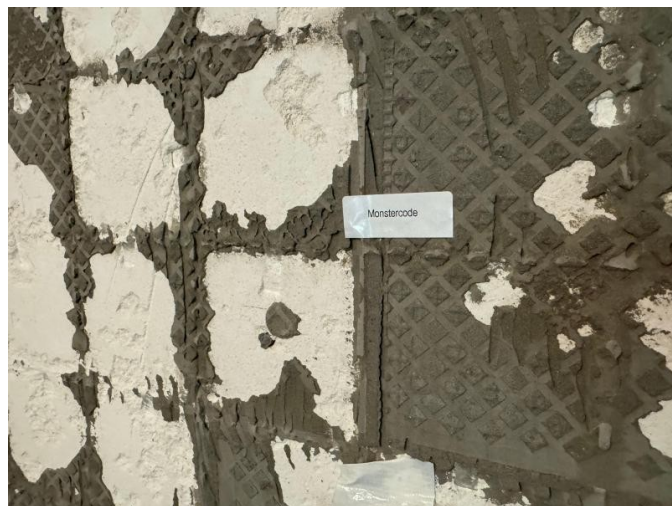
## Fiche 9: Tegellijm (hoofdgebouw)

Geen asbest

#	Type	Referentie	Resultaat
9.1	Mengmonster	AHST5	Geen asbest

<b>Beschrijving</b>	Tegellijm (hoofdgebouw)
<b>Omgeving</b>	Binnen
<b>Primaire drager</b>	Binnenwand
<b>Bindmiddel van materiaal</b>	Lijm
<b>Gebondenheid op basis van bindmiddel</b>	Hecht
<b>Hoeveelheid (oppervlakte - dikte - aantal)</b>	• 4,00 m <sup>2</sup> - 0,20 mm - 1 stuk
<b>Totaal volume</b>	< 0,001 m <sup>3</sup>
<b>Identificatiemethode</b>	Een monstername door de asbestdeskundige met laboanalyse door een asbestlabo.
<b>Destructieve handeling voor identificatie</b>	Nee
<b>Opmerking</b>	<p>Te berging/bijkeuken te gelijkvloers werd een tegelwand verwijderd - de op deze locatie resterende tegellijm werd bemonsterd en resulteert na (labo)analyse als niet asbesthoudend.</p> <p>Hou er rekening mee dat voor wat betreft de overige in de woning aanwezige tegels er binnen huidig niet destructief onderzoek geen waarneming/inspectie mogelijk is inzake eventuele aanwezigheid van (asbesthoudende) tegellijm - dit gezien deze onbeschadigd en in goede staat zijn.</p>
